**INFORME DE HITO DE CONTROL
N° 003-2025-OCI/0612-SCC**

**“EJECUCIÓN Y SUPERVISIÓN DEL SERVICIO DE
LEVANTAMIENTO
TOPOGRÁFICO BATIMÉTRICO PARA DETERMINAR LA
CAPACIDAD ACTUAL DE ALMACENAMIENTO DEL
RESERVORIO POECHOS”**

**HITO DE CONTROL N° 6 – ENTREGABLES
PRESENTADOS POR EL CONTRATISTA**

**PERÍODO DE EVALUACIÓN:
DEL 25 DE NOVIEMBRE DE 2024 AL 8 DE ENERO DE 2025**

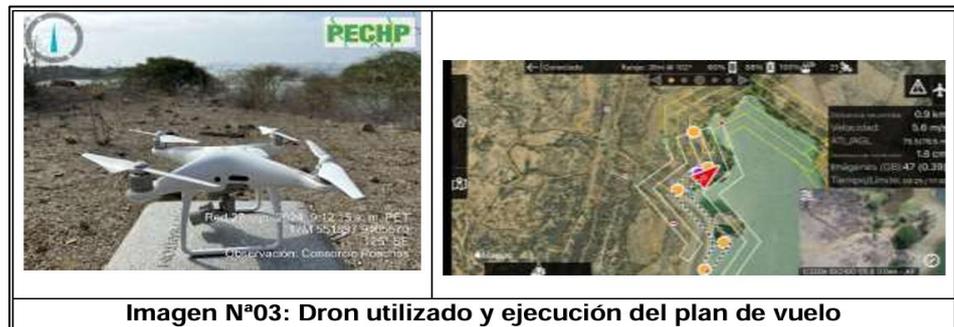
Imagen N°03: Dron utilizado y ejecución del plan de vuelo

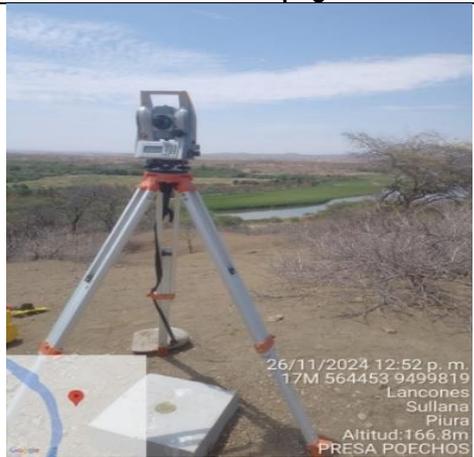
Fotografías n.º 1, 2, 3, 4, 5 y 6
Levantamiento Topográfico de Secciones n.º16, n.º18 y n.º19

<p>Fotografía n.º 1: Vista topográfica en la sección n.º16, punto de control 1012975.</p>	<p>Fotografía n.º 2: Vista topográfica en la sección n.º16, punto de control 1012976.</p>

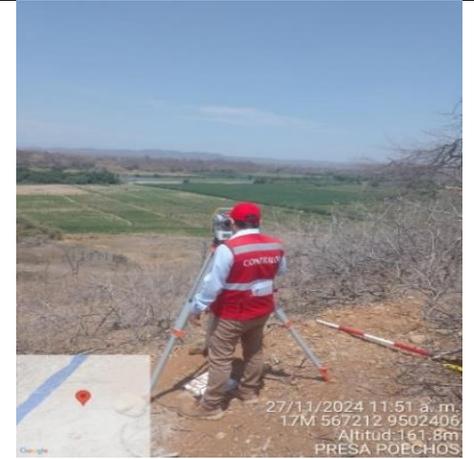
<p>Fotografía n.º 3: Vista topográfica en la sección n.º19, punto RTK28.</p>	<p>Fotografía n.º 4: Vista topográfica en la sección n.º19, colocación de la base Tribash sobre el punto RTK27.</p>

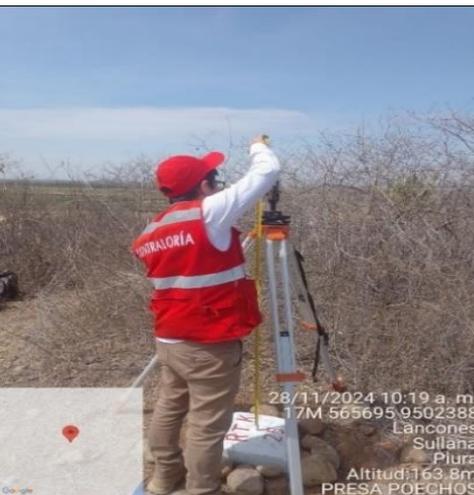
<p>Fotografía n.º 5: Vista topográfica en la sección n.º18, colocación de la base tribash sobre el punto RTK25.</p>	<p>Fotografía n.º 6: Vista topográfica de medición en el lecho del río de la sección n.º18 de la margen del punto RTK26.</p>
<p>Elaborado por: Comisión de Control Fuente: Acta de visita de campo n.º11-2024-BAT de 28 de noviembre de 2024.</p>

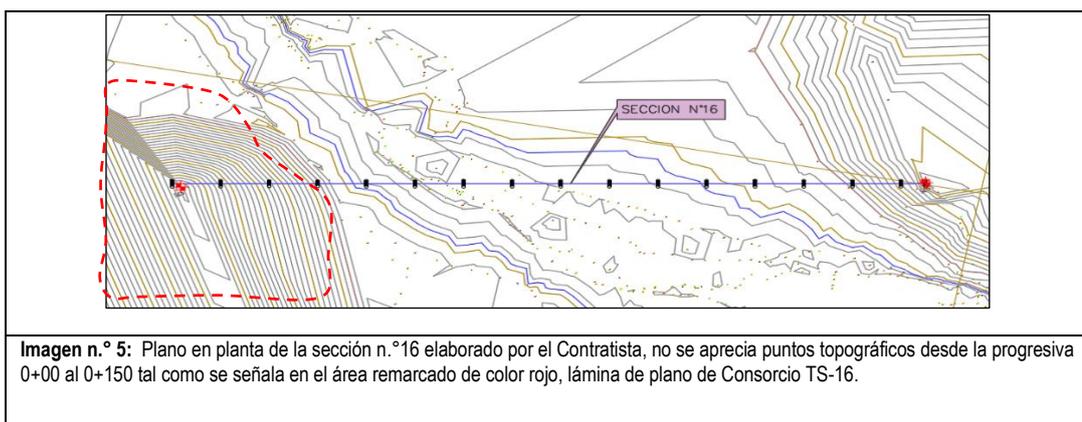
Imágenes n.º 5, 6, 7, 8, 9 y 10
Comparación gráfica de perfiles longitudinales en las secciones n.º16, n.º18 y n.º19

Estando lo indicado en el cuadro precedente, se advierte de las diferencias de cota de terreno presentada por el Contratista al comparar con la cota de terreno del trabajo de levantamiento topográfico realizado por la comisión de control; a continuación, se ilustra:

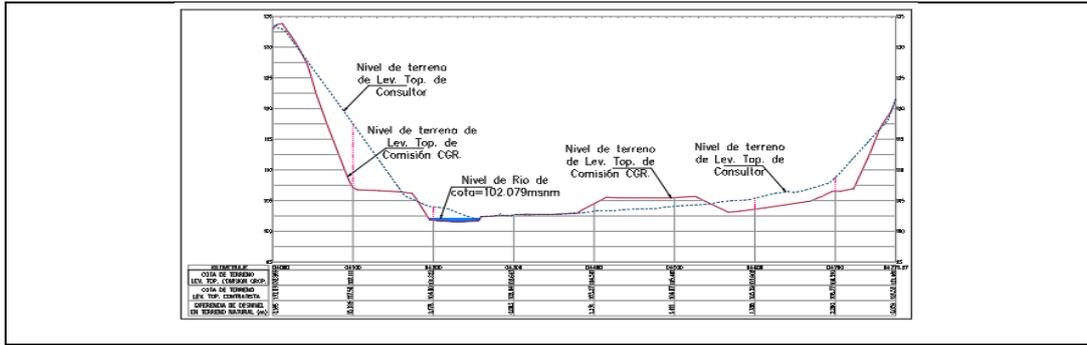
Imagen n.º 6: Comparación de perfiles longitudinales de terreno en la sección n.º16 entre levantamiento topográfico GRCP y levantamiento topográfico del Contratista (lámina de plano de Consorcio TS-16).

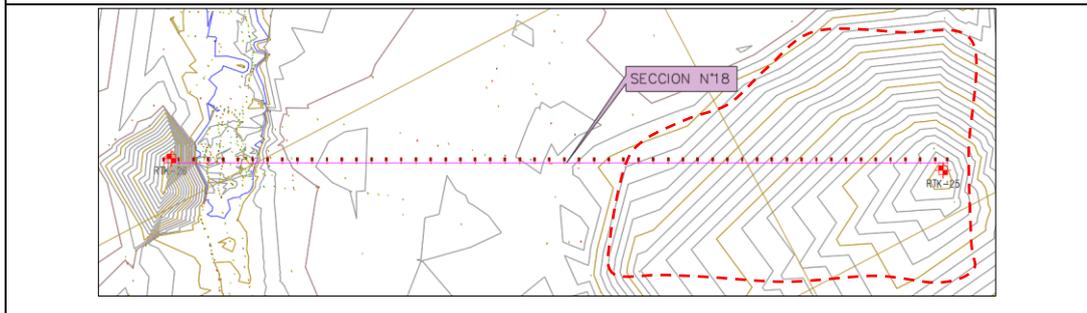
Imagen n.º 7: Plano en planta de la sección n.º18 elaborado por el Contratista, no se aprecia puntos topográficos desde la progresiva 0+640 al 1+057 tal como se señala en el área remarcado de color rojo, lámina de plano de Consorcio TS-18.

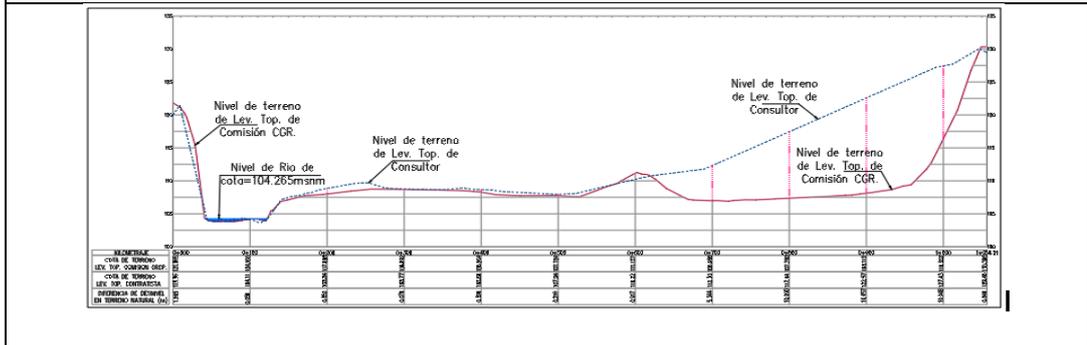
Imagen n.º 8: Comparación de perfiles longitudinales de terreno en la sección n.º18 entre levantamiento topográfico GRCP y levantamiento topográfico del Contratista (lámina de plano de Consorcio TS-18).

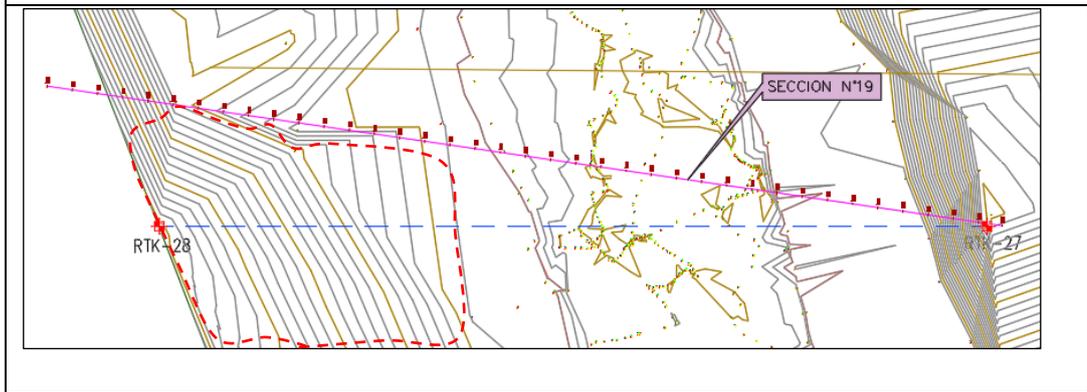
Imagen n.º 9: Plano en planta de la sección n.º19 elaborado por el Contratista, el alineamiento se encuentra fuera de los puntos de control RTK27 y RTK28, así mismo, no se aprecia puntos topográficos en el área remarcado de color rojo en longitud de 230m aprox,

(lámina de plano de Consorcio TS-19).

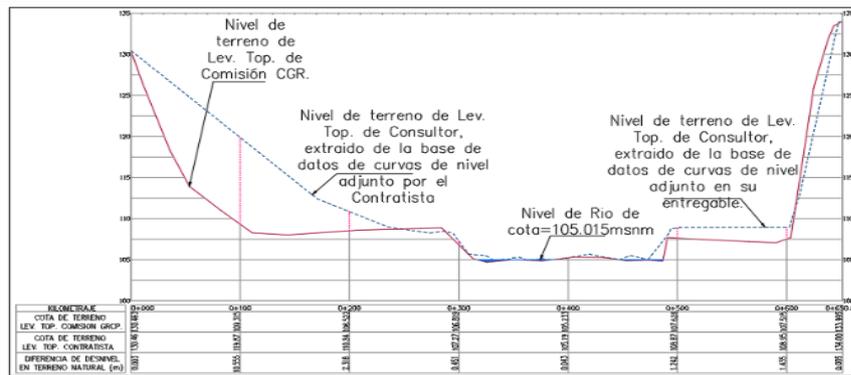
Imagen n.º 10: Comparación de perfiles longitudinales de terreno en la sección n.º19 entre levantamiento topográfico GRCP y levantamiento topográfico del Contratista (lámina de plano de Consorcio TS-19).
