INFORME DE VISITA DE CONTROL
N° 011-2025-OCI/0637-SVC

“ESTADO SITUACIONAL DE LA INFRAESTRUCTURA DEL
PUESTO DE SALUD SAN NICOLÁS DE LA RED BARRANCA
- CAJATAMBO”

PERÍODO DE EVALUACIÓN:
DEL 6 AL 10 DE JUNIO DE 2025

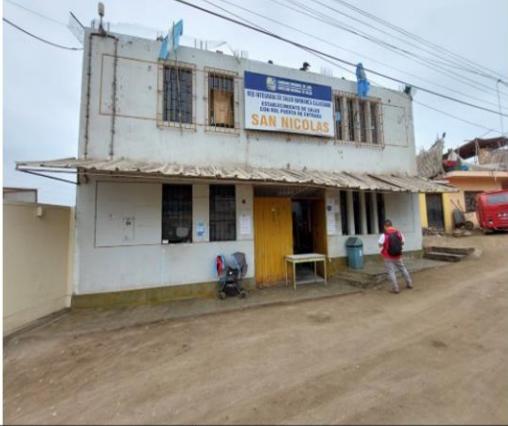
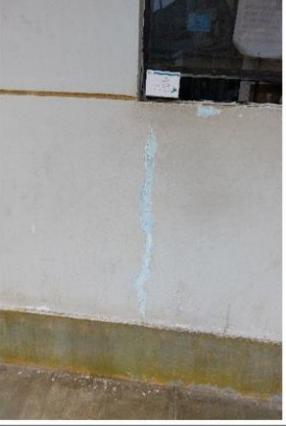
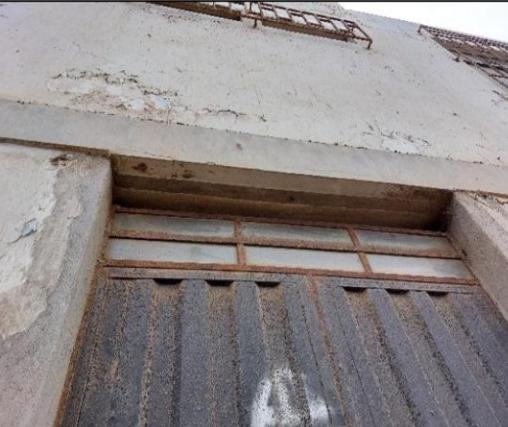
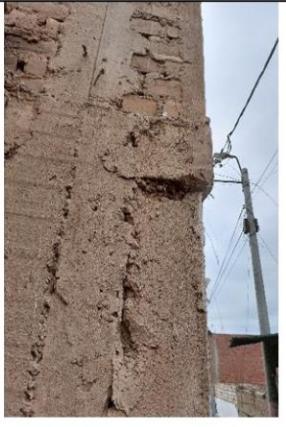
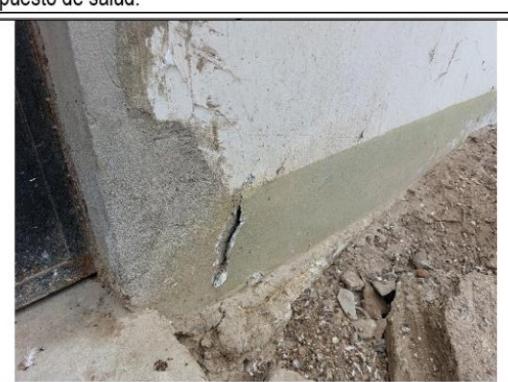
Imágenes n.º 4, 5, 6, 7, 8 y 9
Parte externa de la infraestructura del Puesto de Salud San Nicolas

En la parte frontal del Puesto de Salud "San Nicolás" se observó fierros en ventanas con óxido, desprendimiento de pintura, estructura metálica con deflexiones y presencia de óxidos, fisura vertical en ventana. En la parte posterior, se visualizó fisuras en muros, puerta metálica con óxidos, conforme se muestra en las imágenes siguientes:

Vista frontal del puesto de salud "San Nicolás".	Fisura vertical en muro, parte frontal del puesto de salud

Puerta con óxidos, fisura en viga, en la parte posterior del puesto de salud.	Fisura en viga y junta en fachada de primer piso, en la parte posterior del puesto de salud.

Fisura en muro y desprendimiento de concreto.	Fisura en viga y junta en fachada de primer piso, en parte posterior del puesto de salud.

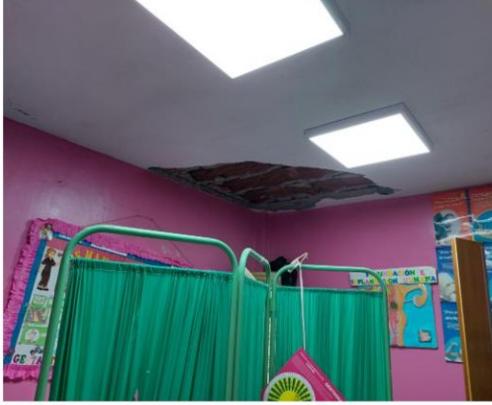
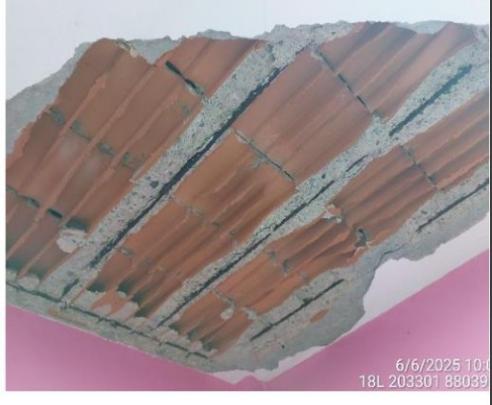
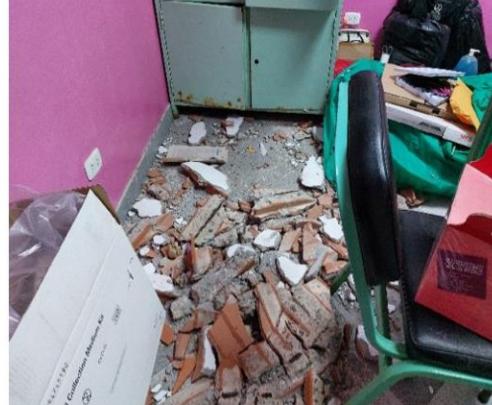
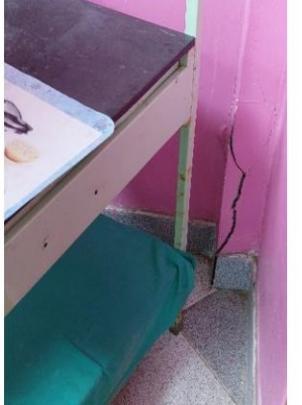
Imágenes n.º 10, 11, 12 y 13
Parte interna de la infraestructura P.S San Nicolas – Ambiente obstetricia

En el área de Consultoría de Obstetricia, se visualizó desprendimiento de parte de techo aligerado, en el cual, los fierros se encontraban corríos y en el piso se visualizó parte de los materiales desprendidos como ladrillos de techo, concreto de viguetas, conforme se muestran las imágenes siguientes:

Desprendimiento de parte de techo aligerado en esquina, en el Consultorio de Obstetricia.	Vista de techo desprendido en el Consultorio de Obstetricia.

Partes de techo desprendidos en el piso del Consultorio de Obstetricia.	Fisura en columna en el Consultorio de Obstetricia.

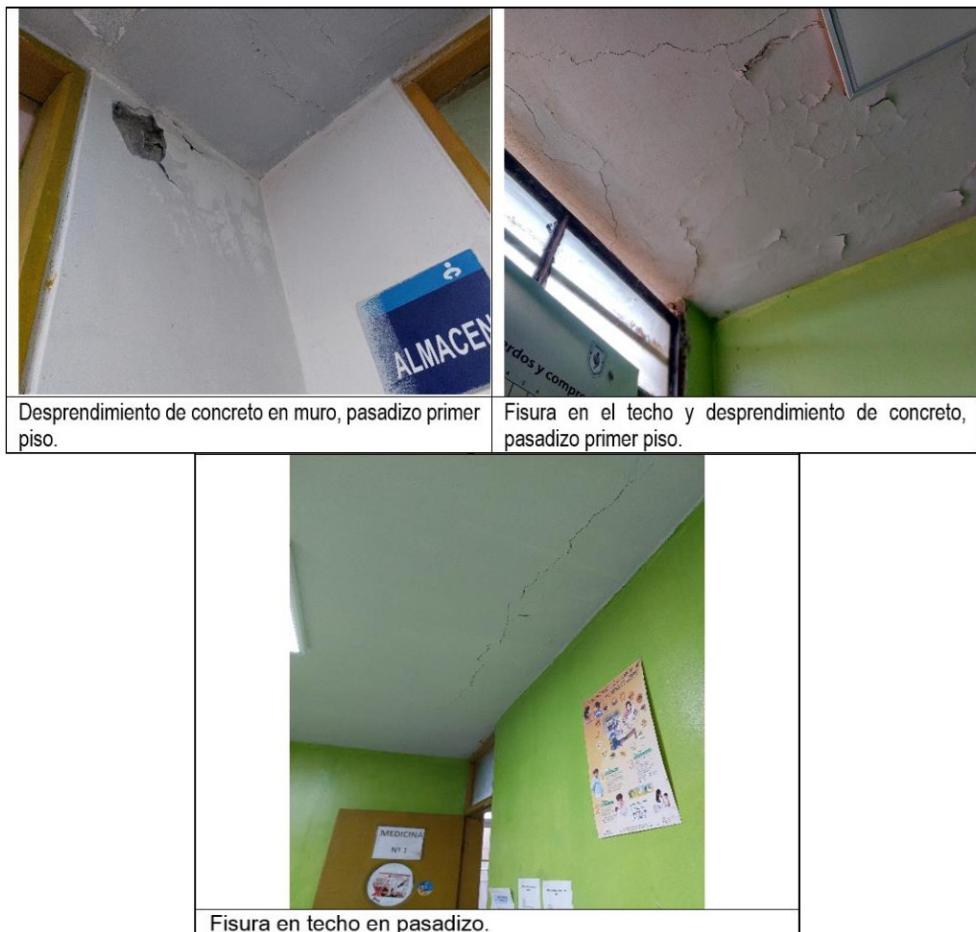
Imágenes n.º 14, 15, 16 y 17
Parte interna de la infraestructura del P.S. San Nicolás – Pasadizo primer piso

En el pasadizo del primer piso, se constató desprendimiento de concreto en el muro, así como fisura y desprendimiento en el techo, conforme se muestra en las imágenes siguientes:

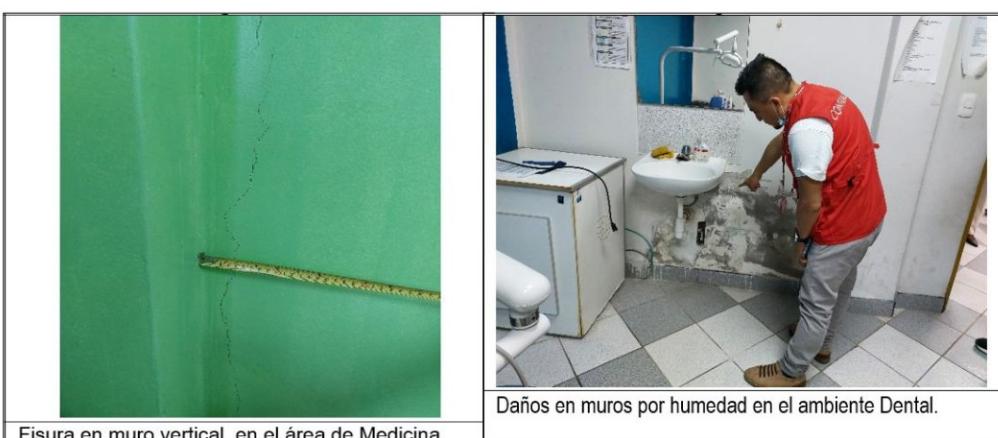
Imágenes n.º 18 y 19
Parte interna de la infraestructura del P.S. San Nicolás – Área de Medicina y Dental

En el área de Medicina se observó fisura en muro vertical y en el área de Dental se verificó daños en el muro por humedad, conforme se muestra en las imágenes siguiente:

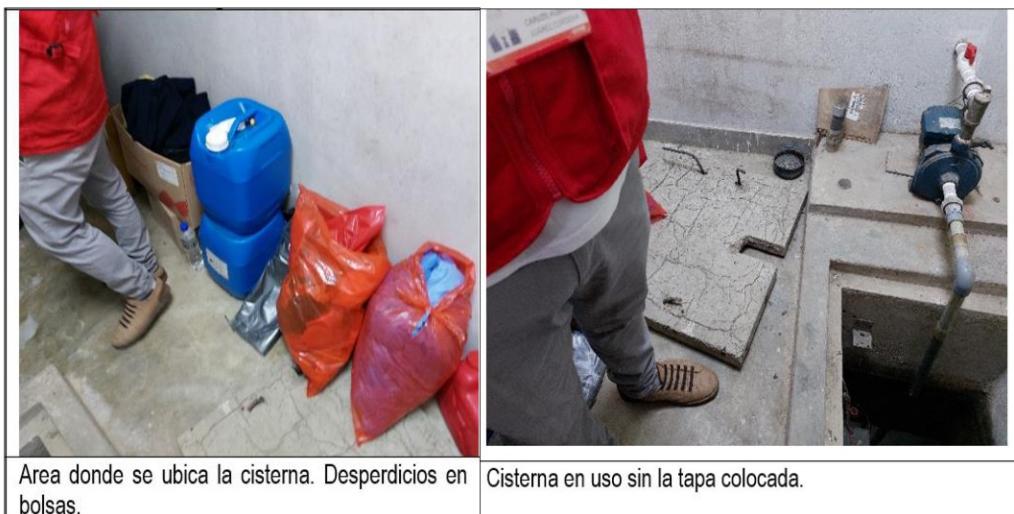
Imágenes n.º 20 y 21
Parte interna de la infraestructura del P.S. San Nicolas – Bomba de agua

La Comisión de Control observó la cisterna en uso sin tapa colocada, y alrededor de encontraron bolsas rojas conteniendo residuos hospitalarios, conforme se muestra en las imágenes siguientes:

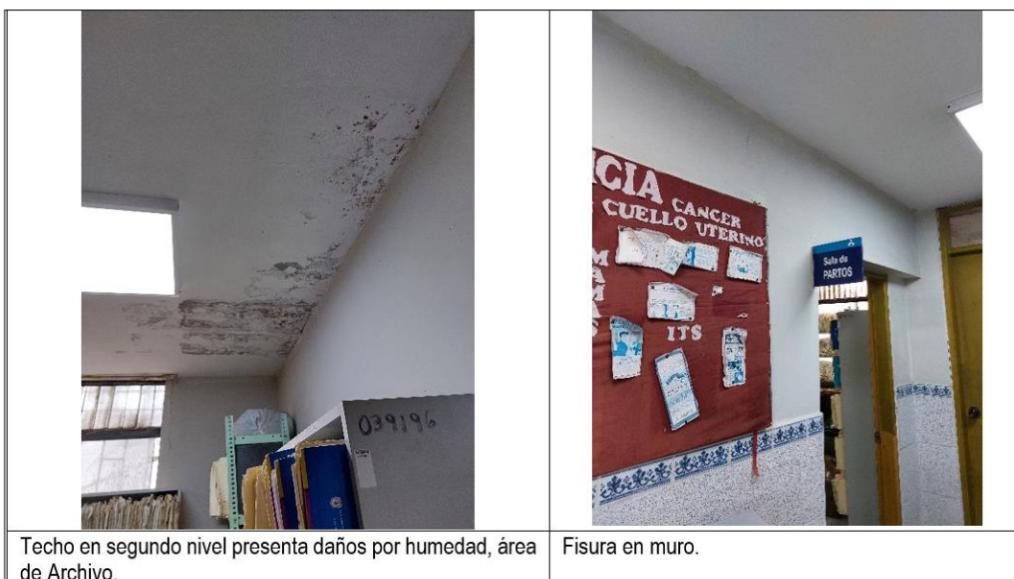
Imágenes n.º 22 y 23
Parte interna de la infraestructura del P.S. San Nicolas – Bomba de agua

La Comisión de Control verificó en los ambientes del segundo piso, presencia de daños por humedad en el área de archivo y fisuras en muro del pasadizo, conforme se muestra en las imágenes siguientes:
