**INFORME DE VISITA DE CONTROL  
N° 008-2025-OCI/0691-SVC**

**VISITA DE CONTROL  
RED DE SALUD DOS DE MAYO  
LA UNIÓN, DOS DE MAYO, HUÁNUCO**

**“OPERATIVIDAD DE LOS ESTABLECIMIENTOS DE SALUD  
BAJO EL AMBITO DE LA RED DE SALUD DOS DE MAYO  
(PROVINCIA DE LAURICOCHA)”**

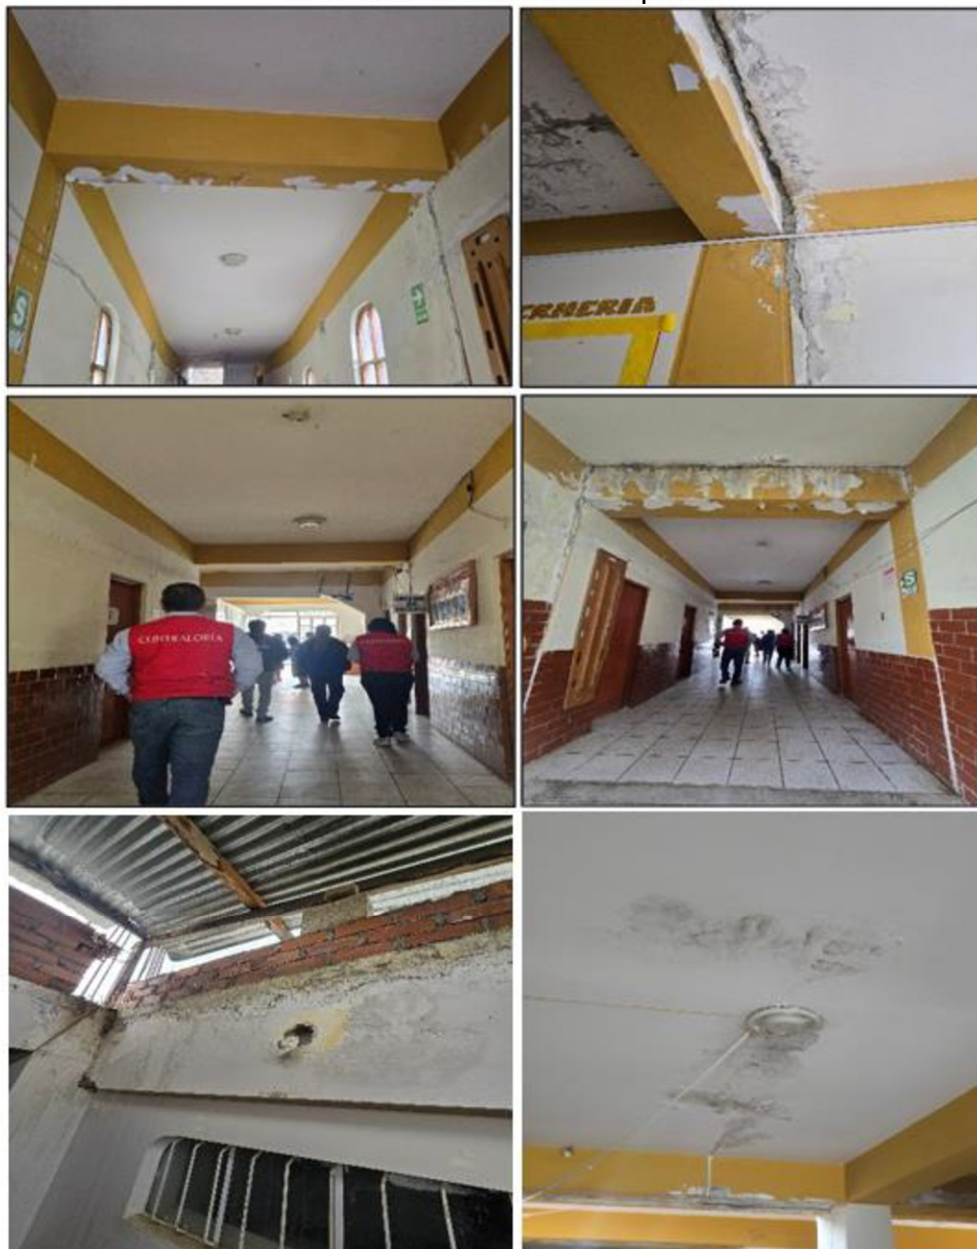
**Imágenes n.º 2, 3, 4, 5, 6 y 7**  
**Paredes, vigas y techos de diversos ambientes del Establecimiento de Salud Jesús con descamación de pintura**

Durante la visita efectuada el 30 de marzo de 2025, al Centro de Salud Jesús, se advirtió que las paredes, vigas y techo de los diversos ambientes como consultorios, pasadizos, almacén,

baños, presentan deterioro y descamación de pintura, ocasionados por las filtraciones de agua de lluvia por diversas zonas de los techos, como se muestra a continuación:

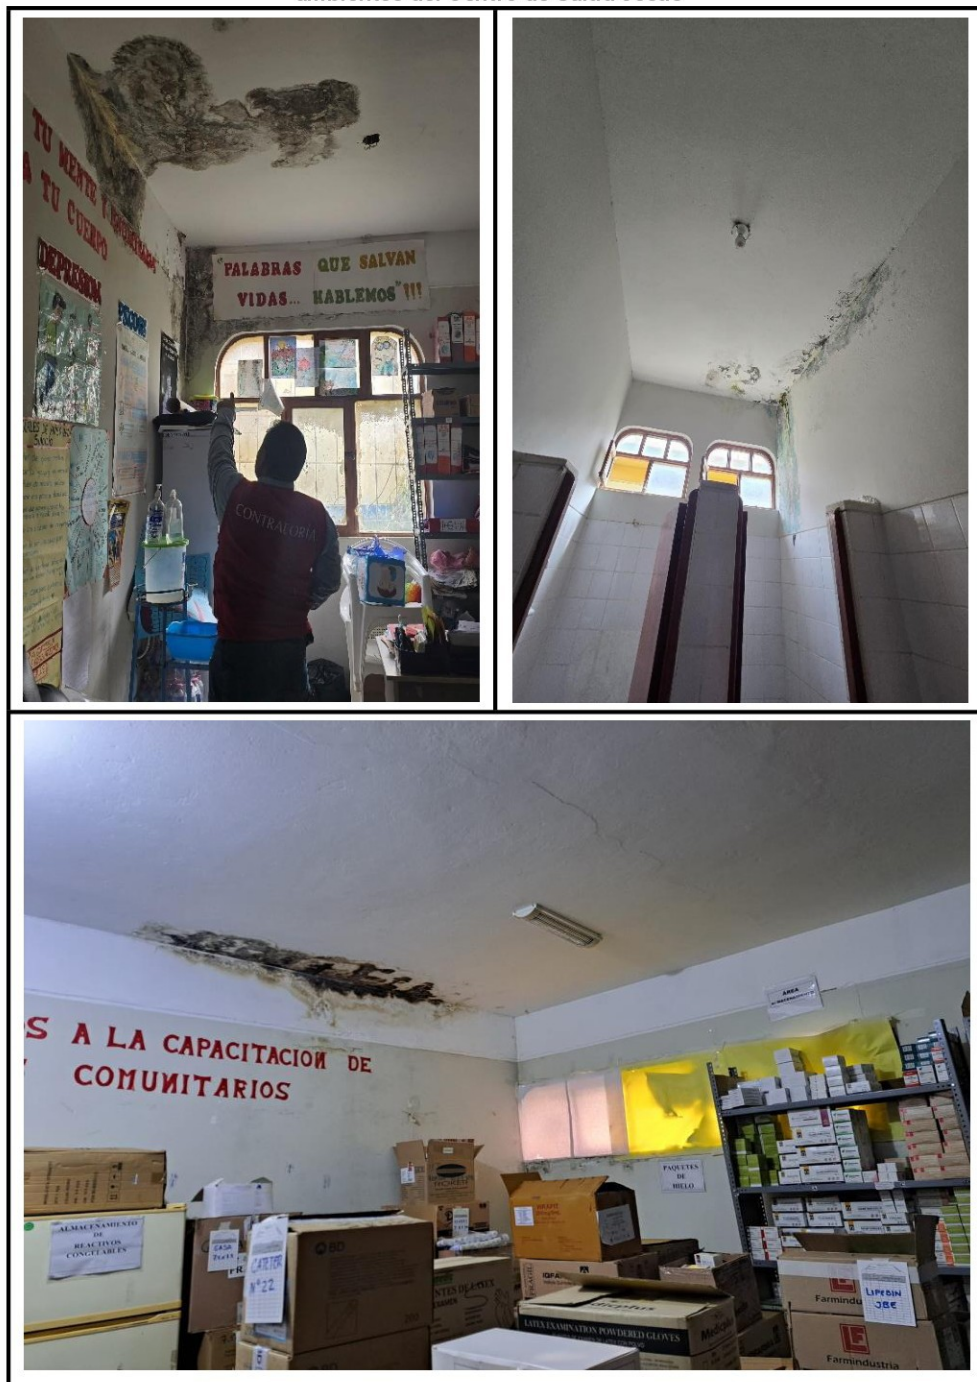
**Imágenes n.º 8, 9 y 10**  
**Paredes y techos con filtraciones de humedad y moho en varios**  
**ambientes del Centro de Salud Jesús**

En el consultorio para la atención psicológica, baño y almacén del Centro de Salud Jesús, se advirtió que las paredes presentan filtraciones de humedad y presencia de moho, tal como se muestran en las siguientes imágenes:

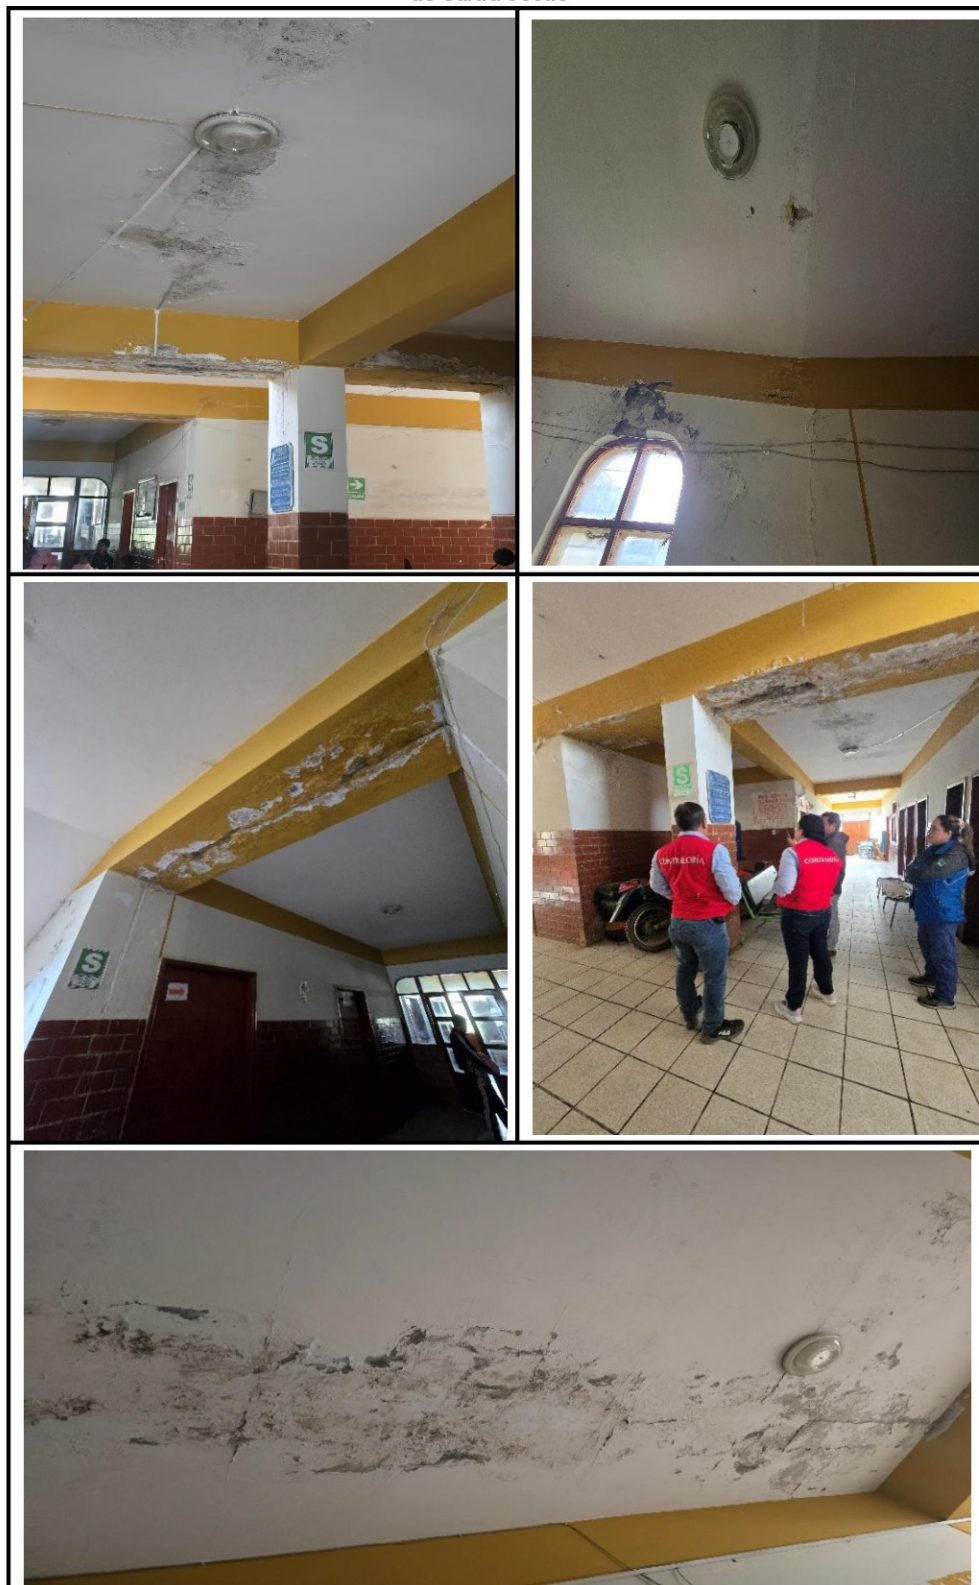
Imagen n.º 11, 12, 13, 14 y 15  
**Desprendimiento de concreto en las vigas, paredes y techos del Centro de Salud Jesús**

Así también, se observó que las paredes, vigas, y techos del Establecimiento de Salud presentan desprendimiento de concreto, tal como se aprecia en las imágenes siguientes:

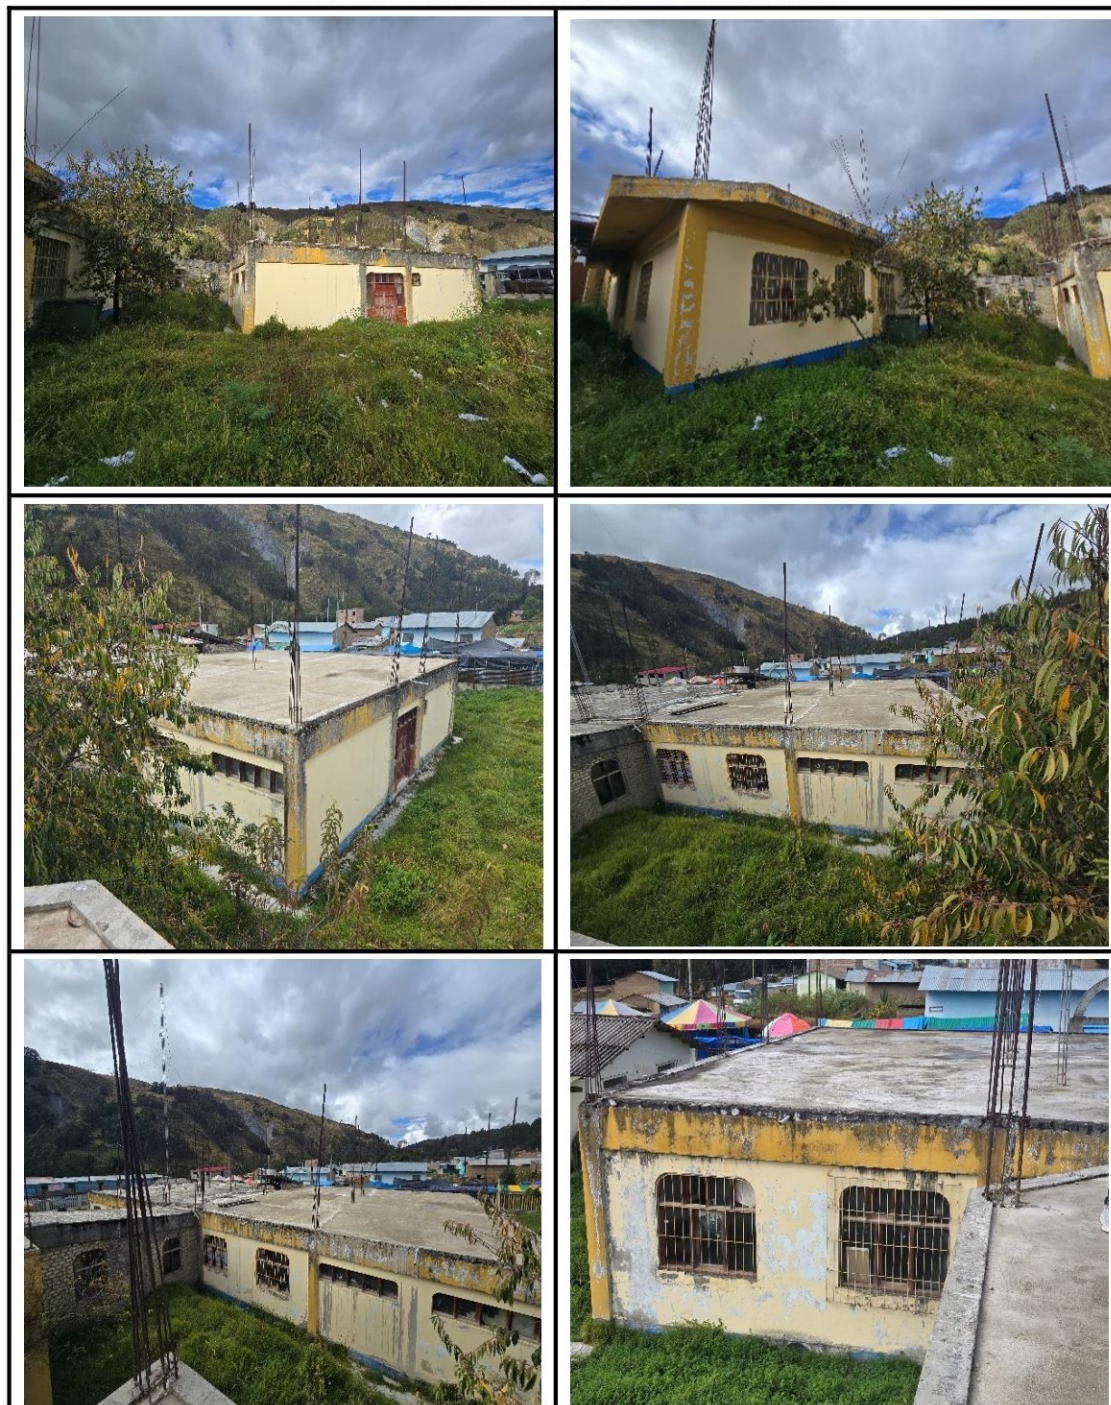
**Imagen n.º 16, 17, 18, 19, 20 y 21**  
**Deterioro de la fachada del Centro de Salud de Jesús**

De otra parte, de la verificación de la parte exterior del Centro de Salud, se evidenció el deterioro de la infraestructura y fachada por falta de mantenimiento, tal como se muestra a continuación:

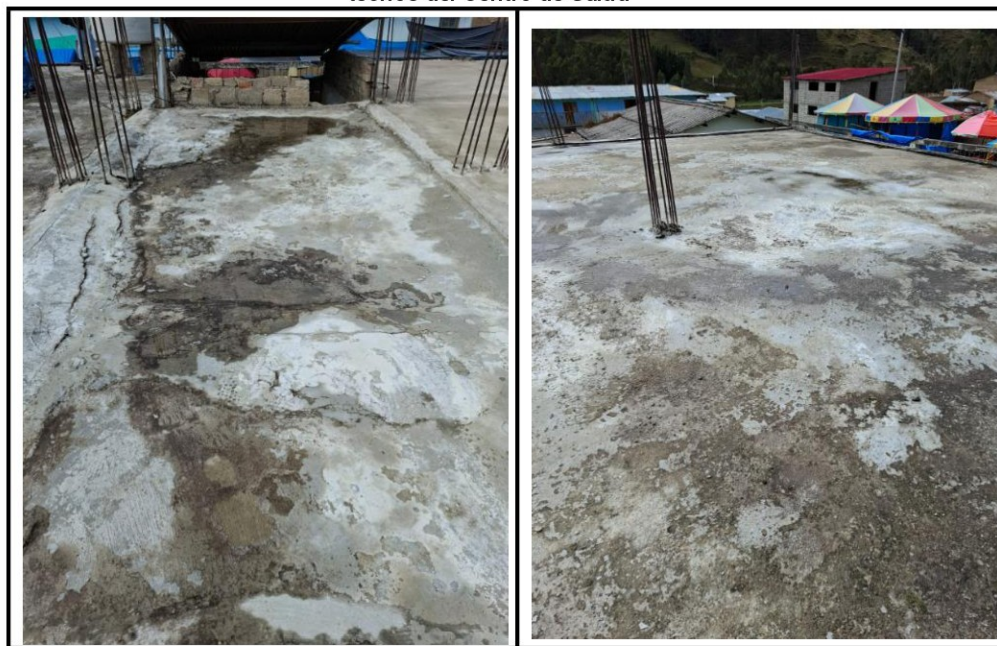
**Imágenes n.º 22 y 23**

Así también, se puede notar empozamiento de agua, y humedad en todos los techos del establecimiento de salud lo que ocasiona las filtraciones y el notorio deterioro de la infraestructura, como se muestra en las siguientes imágenes:

**Toma fotográfica del desprendimiento de concreto en las vigas, paredes y techos del Centro de Salud**

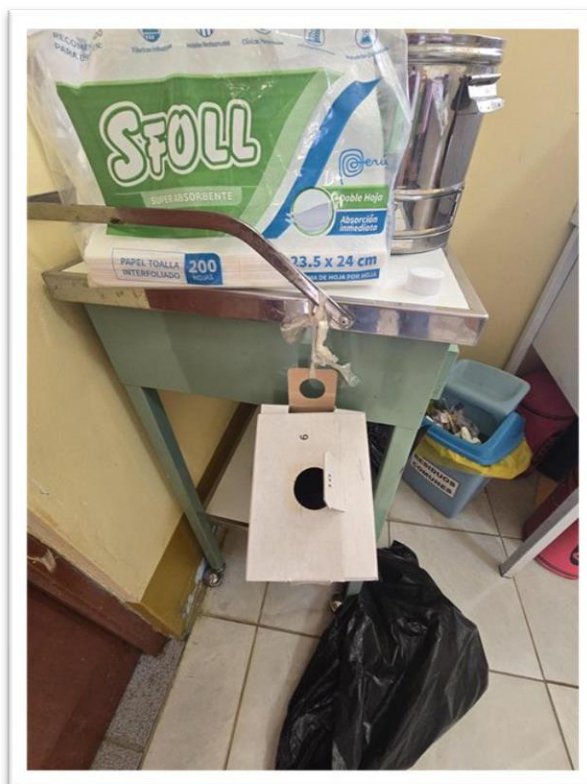
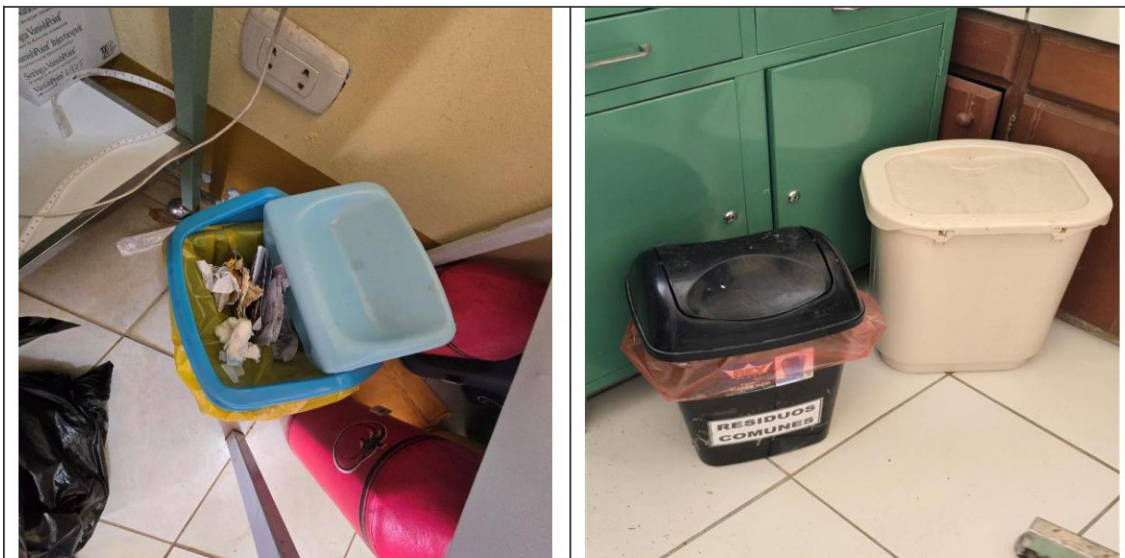
#### Imágenes n.º 24, 25 y 26

Se advirtió que no todos los tachos y/o recipientes se encuentran rotulados y/o definidos con el logo de símbolo de bioseguridad; tales como los residuos biocontaminados (bolsa roja); comunes (bolsa negra) y punzocortantes (recipiente rígido), conforme se muestra en las imágenes siguientes:

**Tachos y/o recipientes no se encuentran rotulados y/o definidos con el logo de símbolo de bioseguridad**

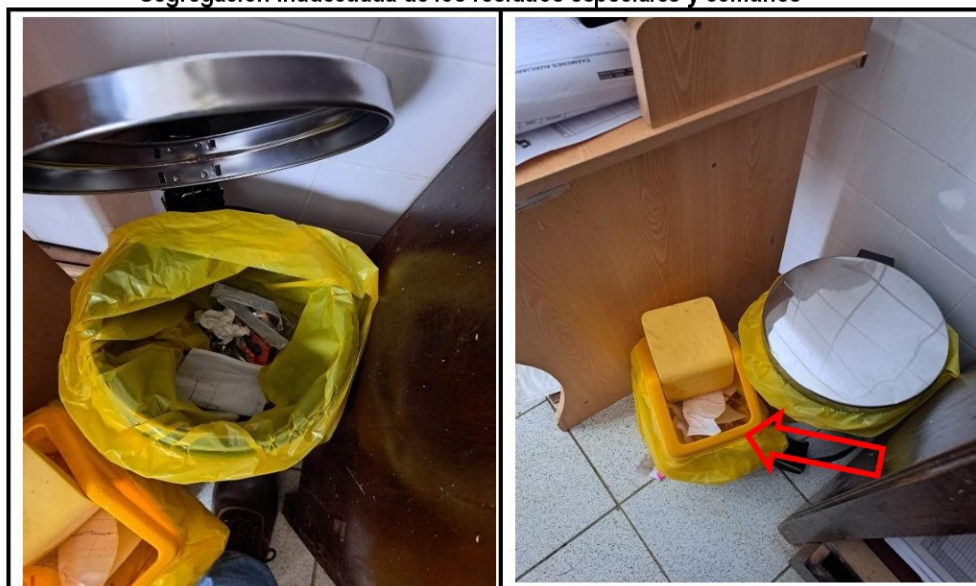
### Imágenes n.º 27 y 28

De la visita a los consultorios del Centro de Salud Jesús, se advirtió que no se realiza una segregación en la fuente adecuada de los residuos sólidos comunes y biocontaminados; es decir, separar los residuos sólidos de acuerdo al tipo o categoría del lugar donde se generan mediante la utilización de bolsas con un color específico para la recolección selectiva y una adecuada gestión de los mismos desde la segregación hasta la disposición final; cabe precisar que la bolsa de color rojo es para residuos biocontaminados; la bolsa de color amarillo es para residuos especiales y la bolsa de color negro se utiliza para residuos comunes.

#### Segregación inadecuada de los residuos especiales y comunes

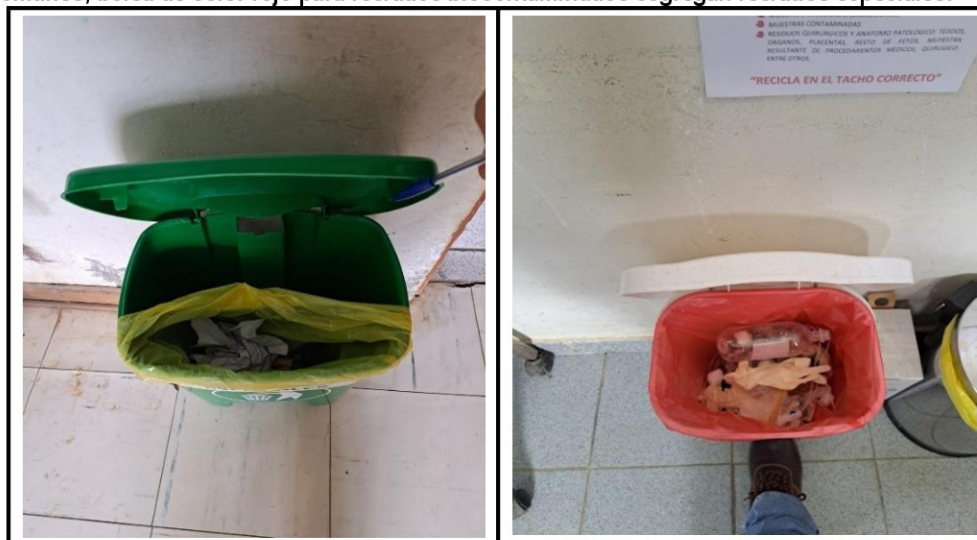
**Imagen n.º 29 y 30**

**Bolsas amarillas correspondiente a residuos especiales, utilizados para segregar residuos comunes; bolsa de color rojo para residuos biocontaminados segregar residuos especiales.**

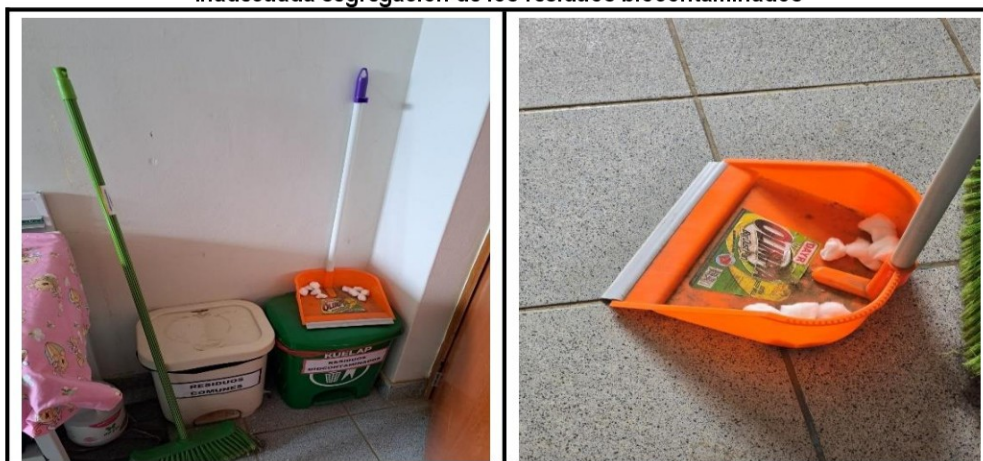
**Imagen n.º 31 y 32**

Así también, se evidencio que no se segrega los residuos biocontaminados (algodón con sangre) directamente en los tachos con las bolsas rojas, sino lo disponen inadecuadamente en el recogedor del consultorio, tal como se aprecia en las imagenes continuación.

**Inadecuada segregación de los residuos biocontaminados**

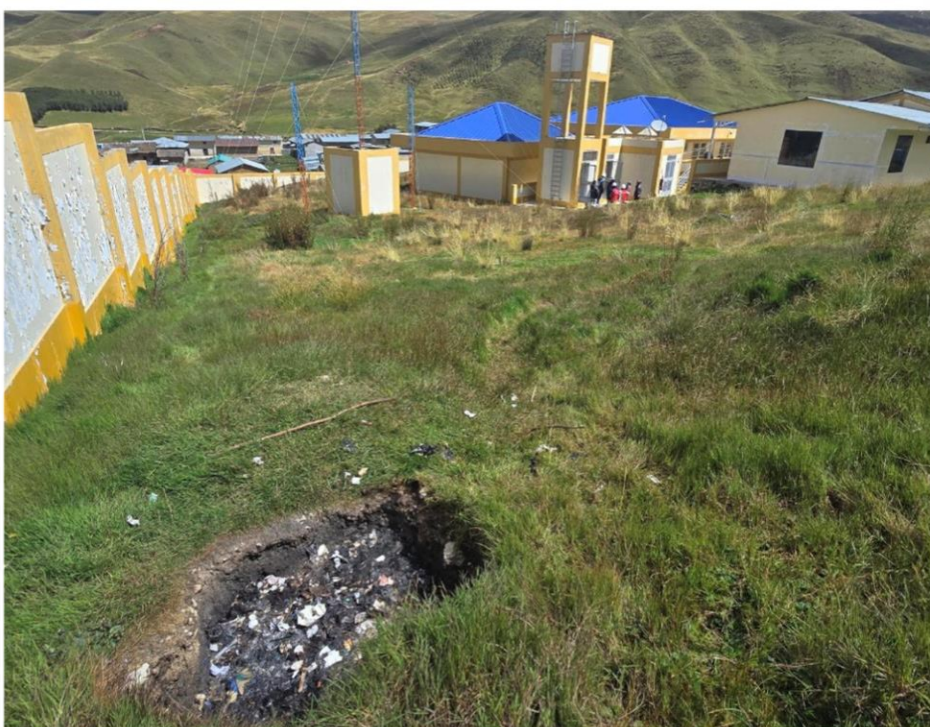
**Imágenes n.º 27, 28 y 29**

**Poza sin protección alguna donde se incinera los residuos**

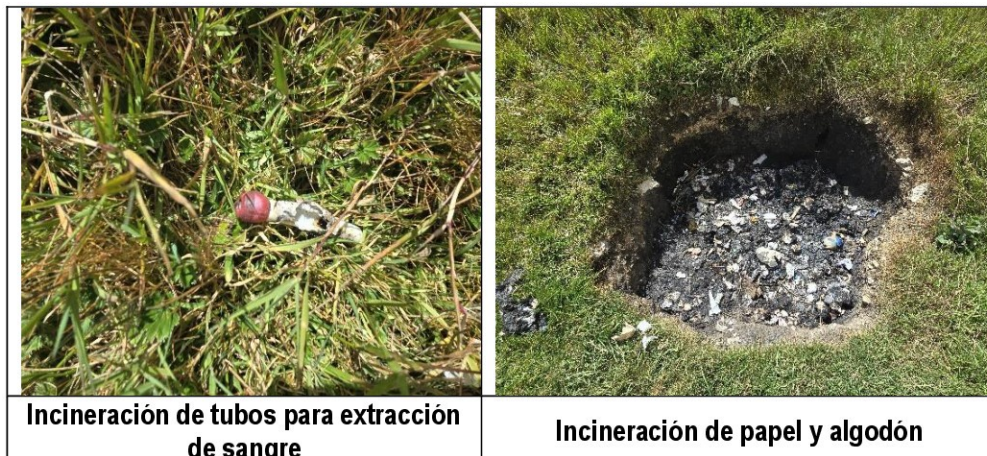
**Incineración de tubos para extracción de sangre**

**Incineración de papel y algodón**

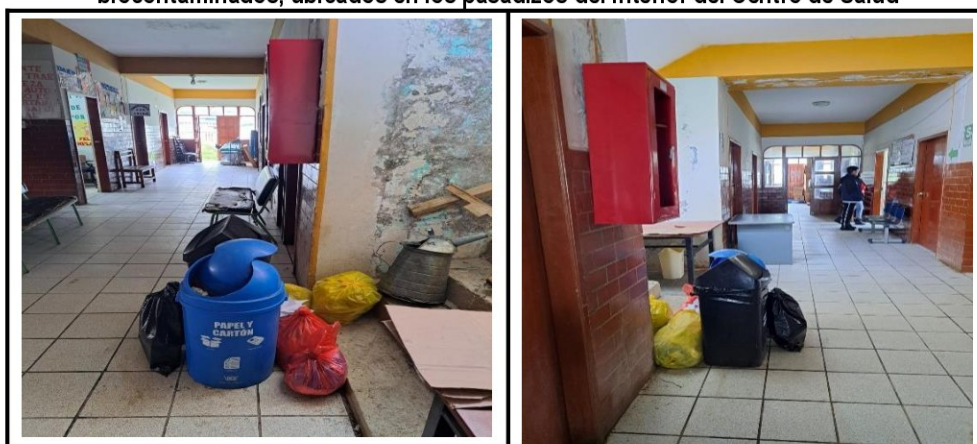
### **Imágenes n.º 30 y 31**

**Inadecuado almacenamiento final de los residuos sólidos comunes, especiales y biocontaminados, ubicados en los pasadizos del interior del Centro de Salud**

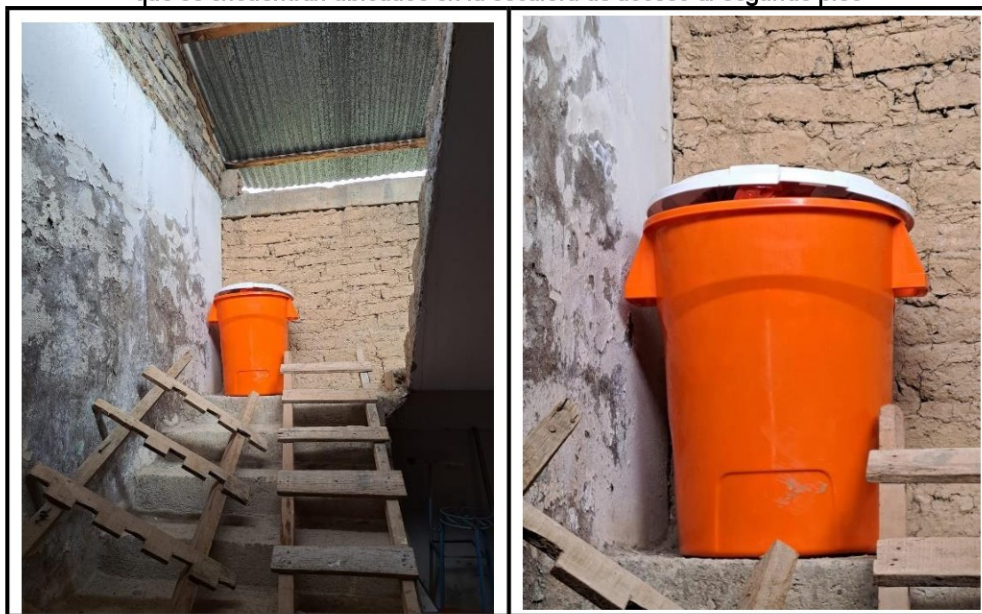
**Imágenes n.º 32 y 33**

**Inadecuado almacenamiento final de los residuos sólidos biocontaminados, que se encuentran ubicados en la escalera de acceso al segundo piso**

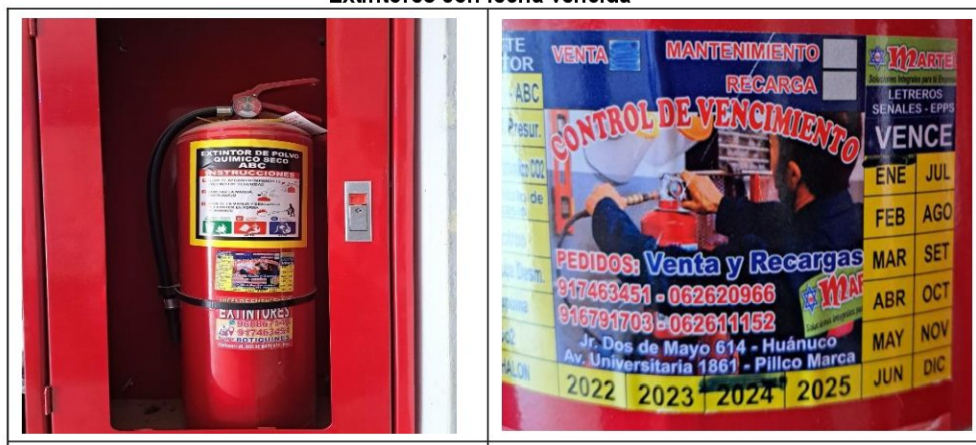
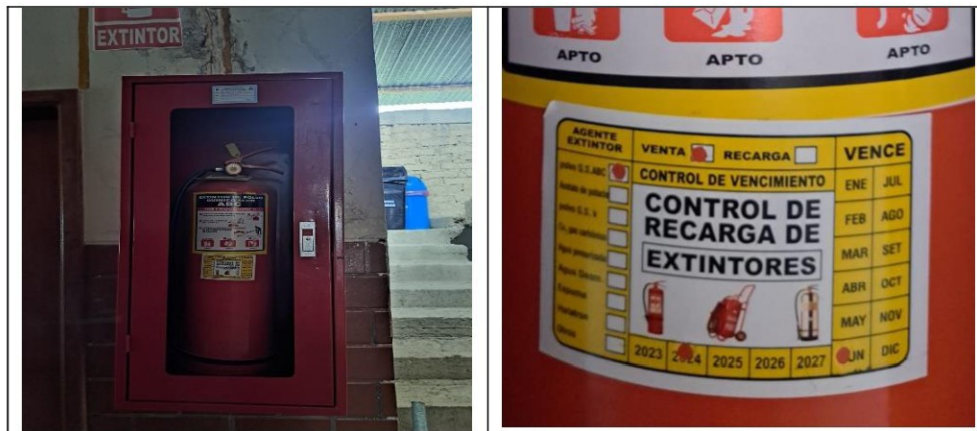
**Imágenes n.º 34,35, 36 y 37**  
**Extintores con fecha vencida**

En la visita efectuada el 30 de mayo de 2025, al Centro de Salud Jesús, ubicado en Jr. progreso s/n, Jesús, la Comisión de Control procedió a verificar el estado de los extintores portátiles contra incendios, evidenciándose que dos (2) extintores de polvo químico seco (ABC) de doce (12) kilos, instalados en los pasadizos del establecimiento de salud se encuentran vencidos en el me de enero y mayo del 2024, respectivamente, tal como se muestra en las imágenes a continuación:
