**ÓRGANO DE CONTROL INSTITUCIONAL  
DIRECCIÓN REGIONAL DE SALUD DE MADRE DE DIOS**

**INFORME DE VISITA DE CONTROL**  
**N° 015-2025-OCI/0825-SVC**

**VISITA DE CONTROL  
HOSPITAL SANTA ROSA DE PUERTO MALDONADO  
TAMBOPATA - TAMBOPATA - MADRE DE DIOS**

**“OPERATIVIDAD INTEGRAL DEL FUNCIONAMIENTO Y CONDICIONES  
TÉCNICAS DEL HOSPITAL SANTA ROSA DE PUERTO MALDONADO”**

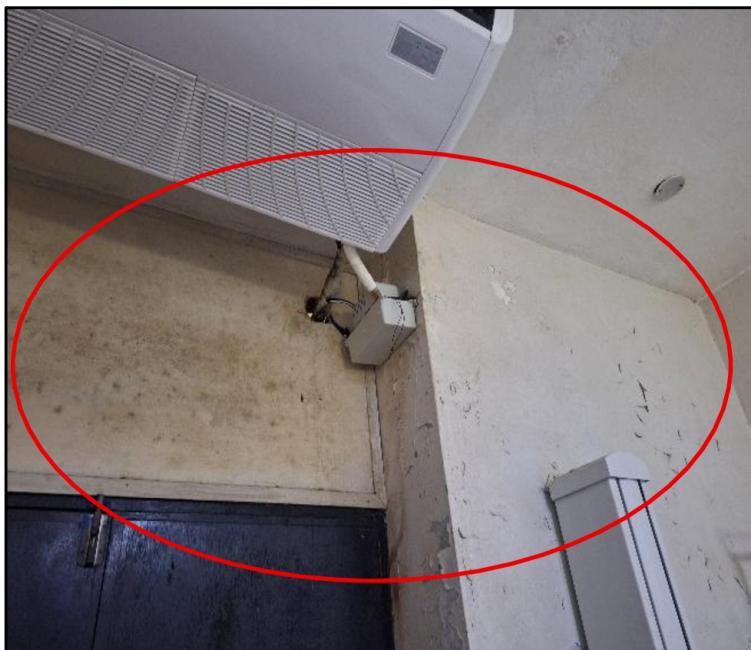
**Imagen n.º 1  
Sala de Rayos X – Desprendimiento de pintura**

Sin embargo, en la inspección realiza, se constató que la infraestructura de la Entidad presenta desprendimiento de pintura en paredes y cielo raso, presencia de hongos en la parte inferior del contra zócalo, humedad acumulada en diferentes ambientes de las unidades productoras de servicios de salud - UPSS; además, se verificó que las mallas mosquiteras para la protección de ventanas de las UPSS, se encuentran deterioradas con presencia de insectos acumulados y hongos, estos últimos asociados a la humedad visible en el cielo raso de concreto, conforme se visualiza en las imágenes siguientes:

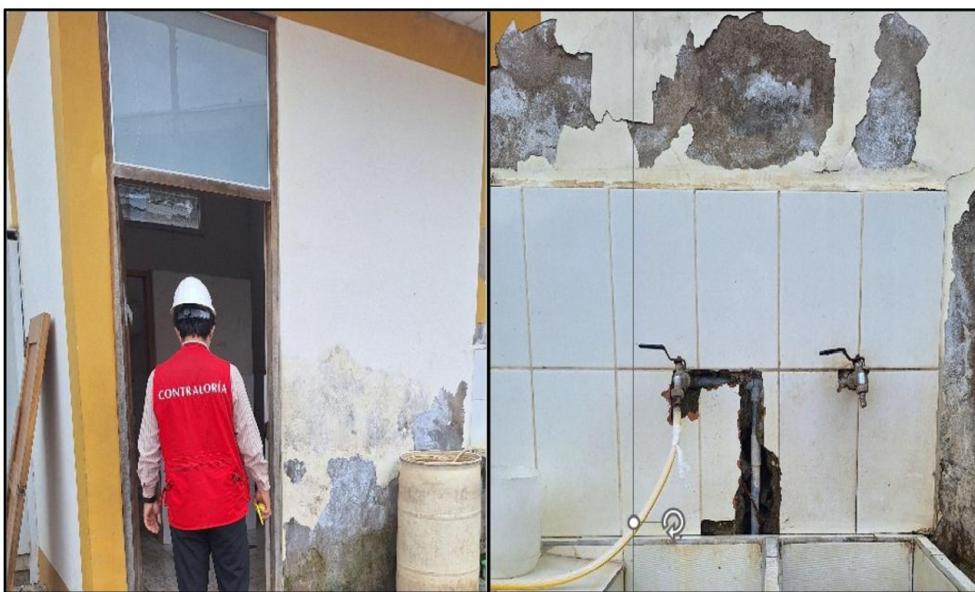
**Imagen n.º 3  
SS. HH públicos**

Por otro lado, se advierte que los servicios higiénicos - SS.HH. para los usuarios (públicos) no cuenta con rotulación que permita a los usuarios diferenciar entre los servicios higiénicos para varones o mujeres; además, el lavatorio externo presenta tubería de agua expuesta, debido a que el muro contiene picaduras sin resane ni acabado, adicional a lo mencionado, las griferías del urinario y de los lavatorios reflejan la falta de mantenimiento a la infraestructura de la Entidad, situación que favorece la acumulación de la humedad y la aparición de hongos, conforme se visualiza a continuación:

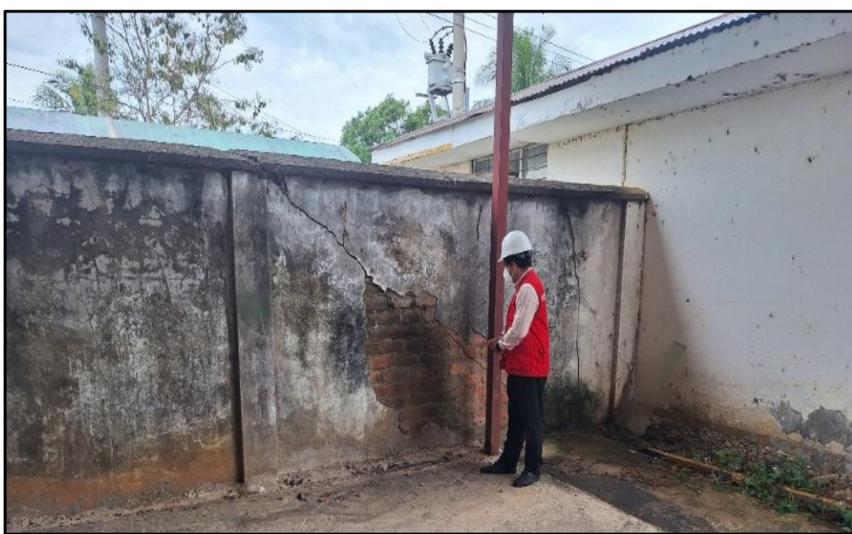
**Imagen n.º 5**  
**Muro con grieta**

Ahora bien, se advierte que el cerco perimétrico próximo al ambiente de la morgue, la presencia de un paño de muro de aproximadamente 4.00 m de longitud por 2.20 m de altura, el cual presenta una grieta diagonal de extremo a extremo, con un ancho variable entre 1 y 2 cm. La configuración y dirección del agrietamiento evidencian una falla por esfuerzo cortante, posiblemente originada por un asentamiento diferencial de la cimentación. Esta condición compromete la estabilidad estructural del muro, representando un riesgo potencial de colapso, que podría afectar la seguridad del personal y de los usuarios que transitan en las proximidades, conforme se visualiza a continuación:

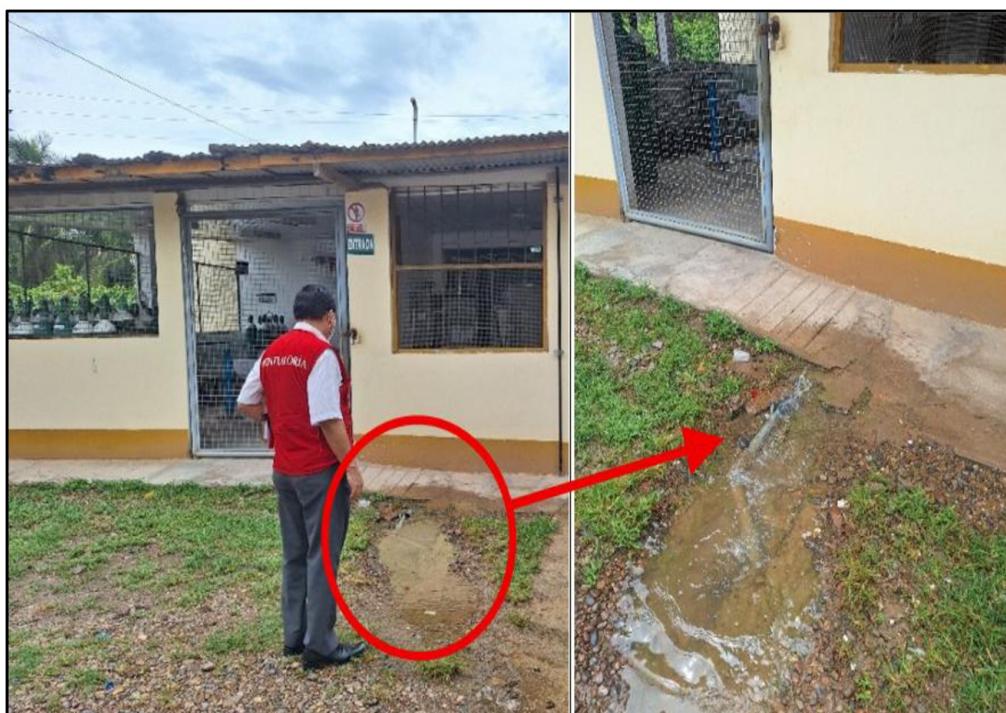
**Imagen n.º 6**  
**Empozamiento de agua**

Por otro lado, en la zona donde está ubicada la Planta de Oxígeno (primera planta), se advierte un empozamiento constante de agua proveniente de una tubería interior, que correspondería al rebose de agua generada dentro del ambiente; dicha acumulación de agua afecta las veredas de circulación, provocando humedad persistente y proliferación de hongos, esto deteriora los elementos constructivos y representa un riesgo sanitario y de seguridad para los usuarios que transitan por el dicha área; se muestra imagen:

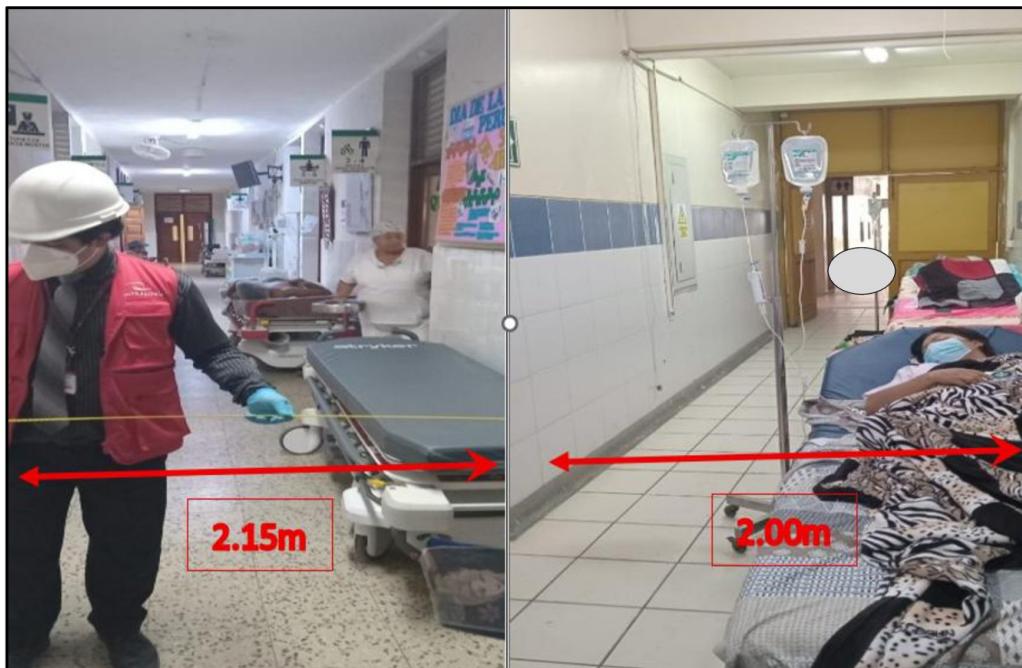
**Imagen n.º 7**  
**Circulación horizontal**

De igual modo, en la Estación de enfermeras de la UPSS Emergencia y UPSS Hospitalización (pabellón de cirugía y hospitalización) se ve afectada la circulación horizontal<sup>4</sup> de los ambientes, ya que, de la inspección realizada se advierte que, dichos ambientes presentan un ancho mínimo de 2.00m y un máximo de 2.15m; además, dichos espacios se encuentran reducidos debido a la presencia de camillas en el pasillo de dichas UPSS; es de precisar, que las referidas camillas albergan a pacientes que requieren cuidado constante; sin embargo, estos se encuentran ubicados en los exteriores de la UPSS que debe brindarles el cuidado y atención necesarios para la mejora de los mismos. Lo descrito se observa en las imágenes siguientes:

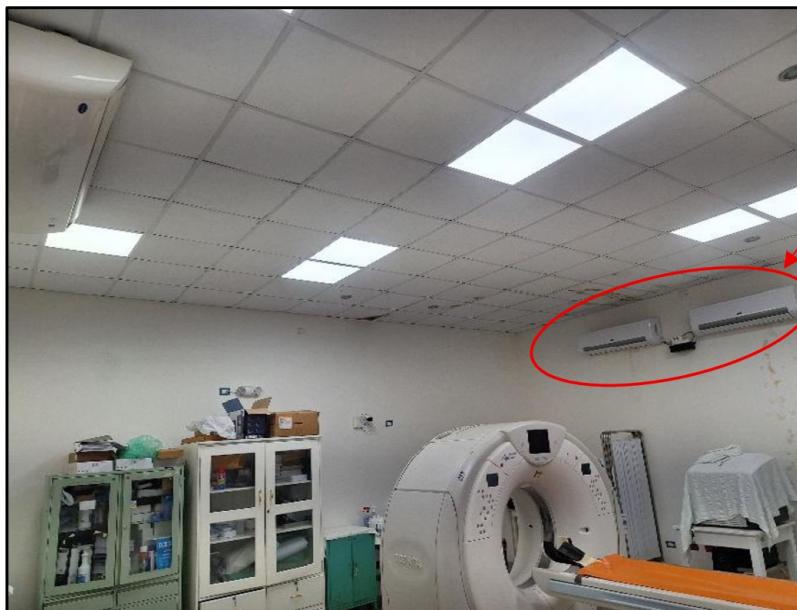
**Imagen n.º 8**  
**Sala de tomografía – Aire acondicionado inoperativo**

Por otra parte, en la Sala de Tomografía, se encuentran instalados tres (3) equipos de aire acondicionado, de los cuales dos (2) se encuentran inoperativos, conforme se observa a continuación:

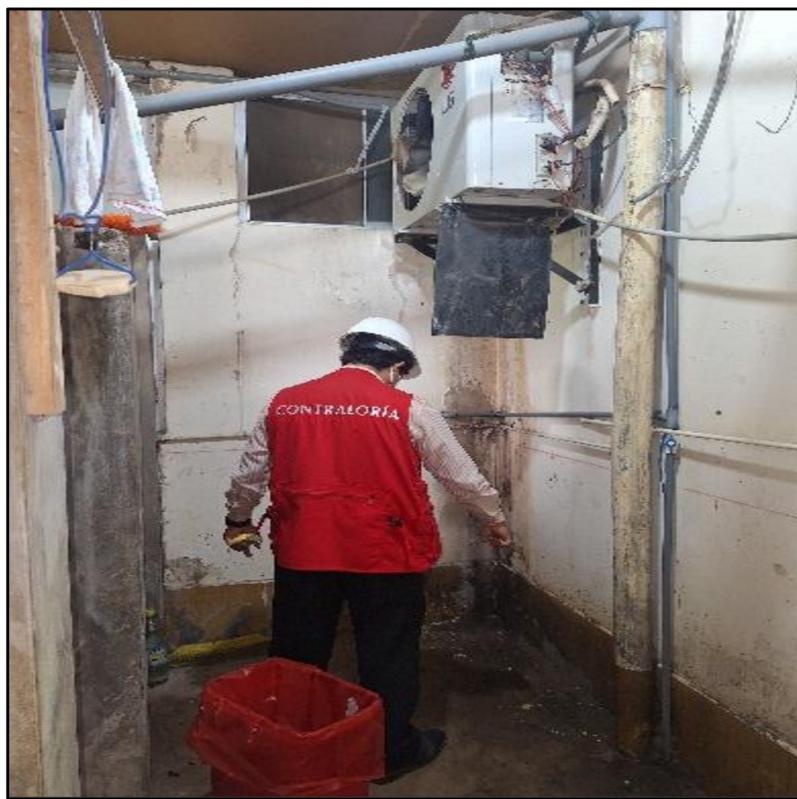
**Imagen n.º 9**  
**Unidad de Servicios Generales – SS.HH.**

Por otro lado, se advierte la deficiencia en la operatividad de los sistemas de aire acondicionado, ya que en la inspección realizada, los condensadores del sistema de aire acondicionado del ambiente adyacente a los SS.HH. de la Unidad de Servicios Generales de la Entidad, se encuentran instalados hacia el interior, con presencia del cableado expuesto y sin protección tipo PVC; además, el interruptor de iluminación presenta cableado sin canalización, exponiendo conductores eléctricos, lo que representa un riesgo potencial de corto circuito o siniestro eléctrico.

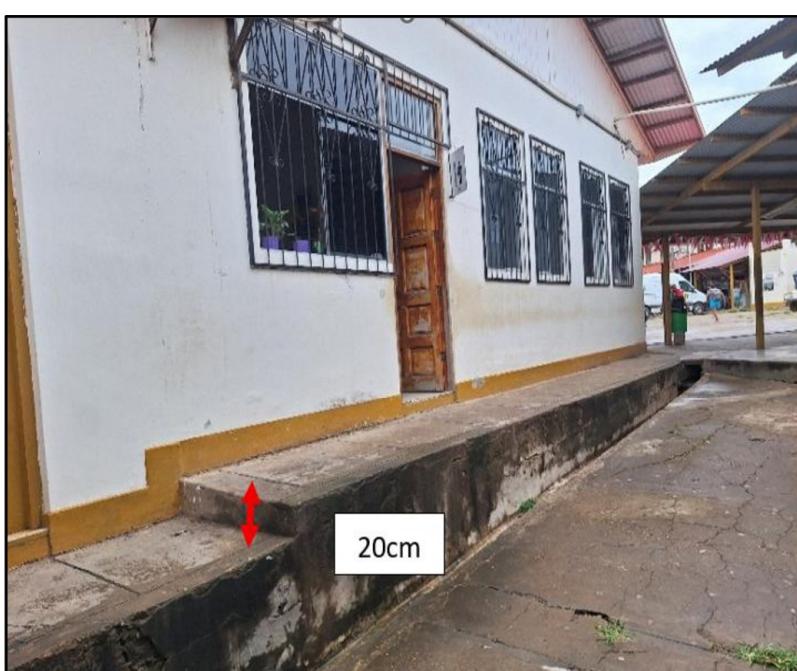
**Imagen n.º 10**  
No existen rampas para cambio de nivel

En la inspección realizada los días 14 y 15 de octubre de 2025 a la infraestructura de la Entidad, la comisión de control en compañía de Nimia Edit Loaiza Muñoz, jefa de Área de Infraestructura de la Unidad de Servicios Generales y Mantenimiento – USGM, advierte la no existencia de rampas de acceso en los cambios de nivel entre pisos que conecta los consultorios de la UPSS Consulta Externa, los cuales presentan desniveles superiores a 20 cm, dicha situación en la infraestructura de la Entidad, limita la accesibilidad y desplazamiento de personas con discapacidad o movilidad reducida, vulnerando los criterios de accesibilidad universal; a continuación se presenta imagen siguiente:

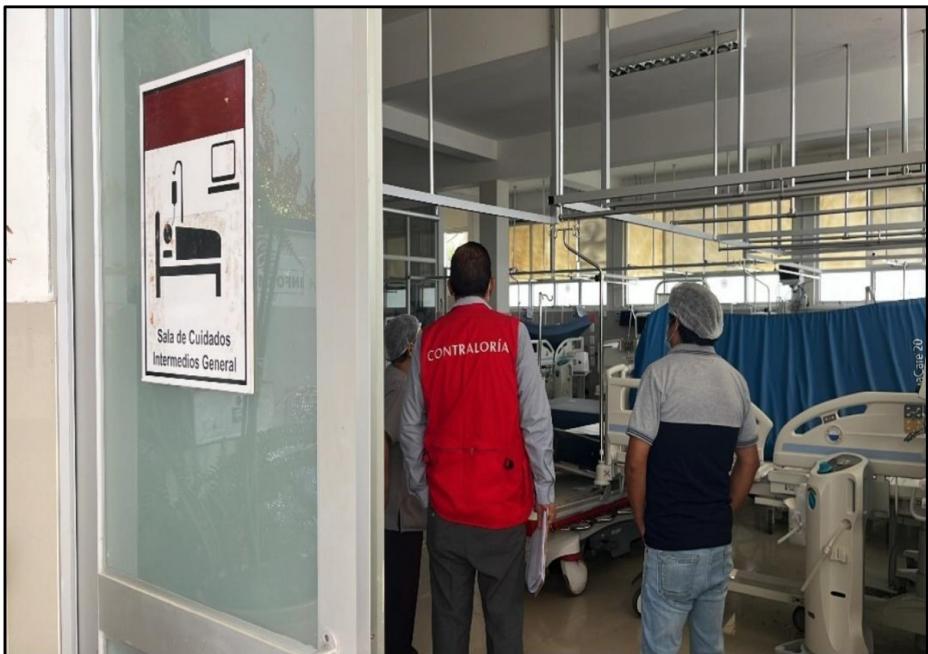
**Imagen n.º 11**  
**Sala de cuidados intermedios - Inoperativa**

Las imágenes precedentes, representan un panorama crítico en la UPSS Cuidados Intensivos; ya que, pese a no contar con el ambiente de Sala de Cuidados Intermedios operante, también reporta la mayor cantidad de equipos inoperativos; es decir, trece (13) ventiladores mecánicos, cinco (5) desfibriladores y veinte (20) bombas de infusión, lo que representa un alto riesgo para la atención de pacientes críticos.

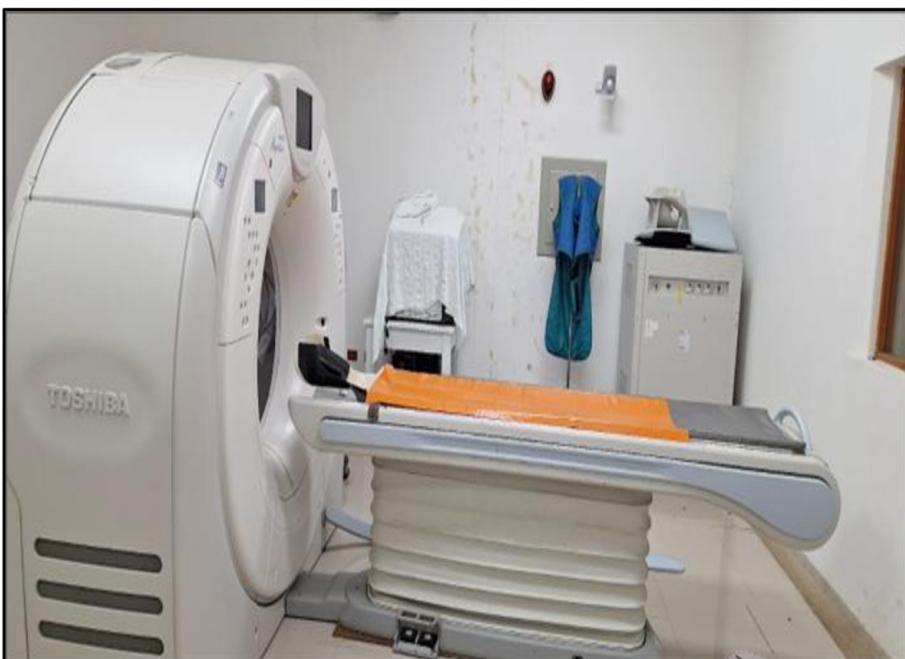
**Imagen n.º 13**  
**Tomógrafo inoperativo**

Se resalta que, Luis Pozo Portillo, jefe (e) de Radiología, manifestó a la comisión de control que dicho tomógrafo se encuentra inoperativo hace dos (2) años<sup>5</sup>, conforme se muestra en las imágenes siguientes:

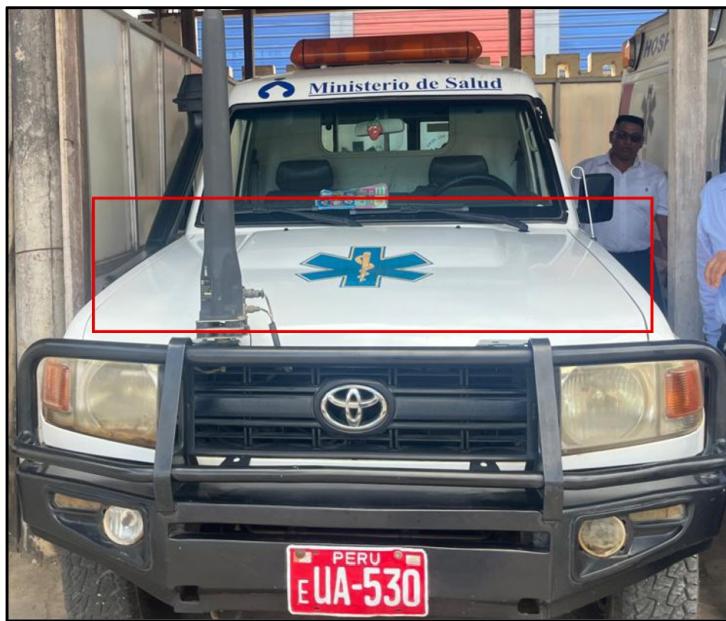
**Imagen n.º 18**  
**Ambulancia no se encuentra identificada**

Por otro lado, en la visita física se constata que la Entidad mantiene la ambulancia tipo I, no identificada sin consignar la palabra "AMBULANCIA" en la parte frontal del vehículo escrita en reversa, disposición específica para realizar el traslado asistido de los pacientes, conforme se observa:

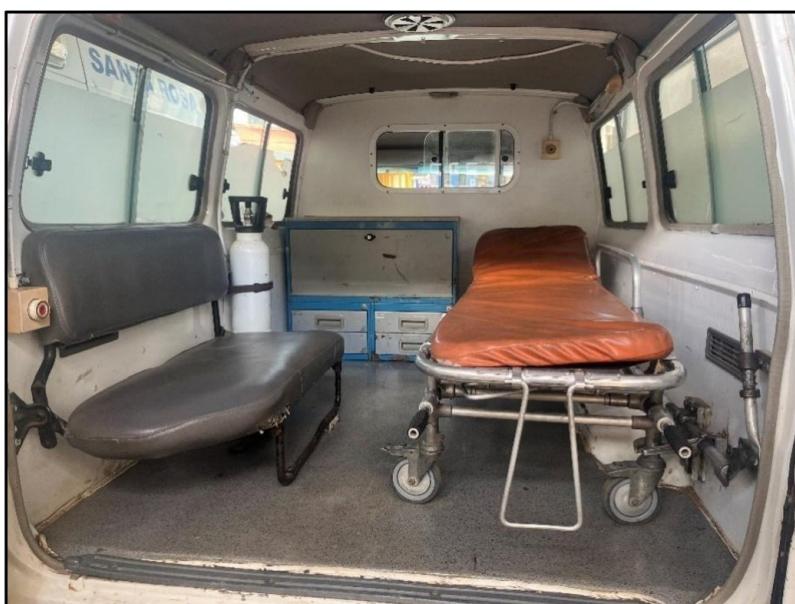
**Imagen n.º 19**  
**Equipamiento de ambulancias – Ambulancia tipo I**

Por otro lado, la ambulancia tipo II presenta una dotación parcial en lo que respecta al equipamiento, disponiendo solo de algunos equipos esenciales (tensiómetros, estetoscopios, aspirador, tabla rígida, resucitador, laringoscopio, monitor desfibrilador y oxímetro de pulso); así también, presenta faltantes críticos, como tubos orofaringeos y nasofaringeos, pinzas tipo magill, sistema de comunicación y ventilador mecánico portátil. Al respecto se presentan imágenes recabadas en la visita de inspección:

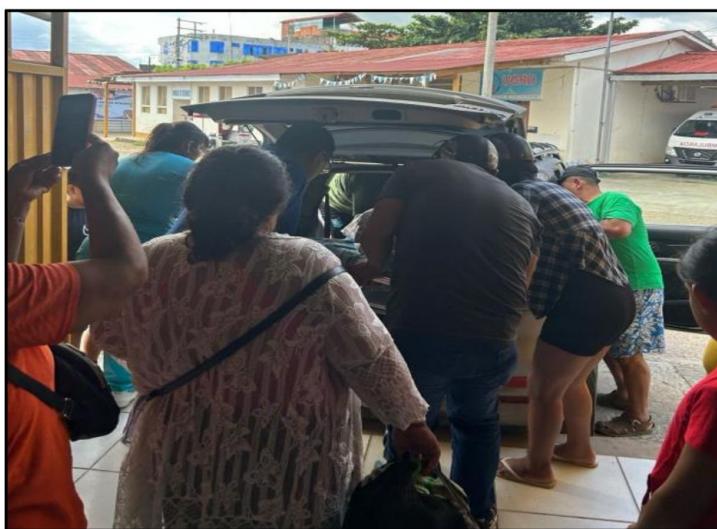
**Imagen n.º 21**  
**Inadecuado traslado de pacientes**

Por otro lado, en la visita de campo realizada a la Entidad, Tania Chávez Galdós, cirujano general del Tópico de Cirugía de la UPSS Emergencia, mediante acta n.º 002-2025-CG/GRMD-SVC de 15 de octubre de 2025, entregó a la comisión de control en copia simple el informe n.º 001-25-GOREMAD/HGM de 24 de marzo de 2025, suscrito por Héctor Gutiérrez Méndez, personal médico<sup>6</sup>; además, de una copia simple del documento denominado: “Denuncia Formal al Colegio Médico del Perú”, suscrito por Daniel Alexander Alva Sandoval, personal médico<sup>7</sup> de la Entidad; ambos documentos refieren y advierten situaciones que reflejan una inadecuada práctica en el traslado asistido de los pacientes de la Entidad, conforme se observa en las imágenes siguientes:

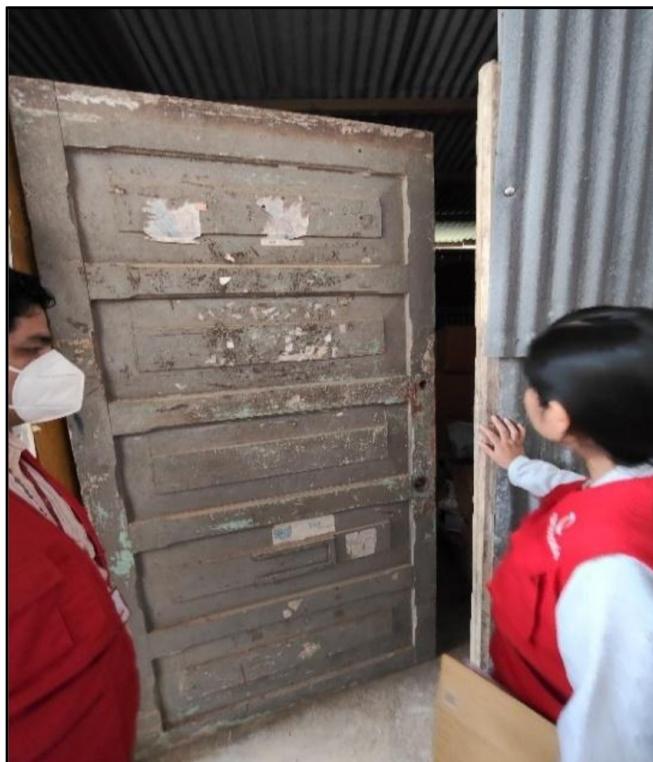
**Imagen n.º 24  
Almacén sin identificación ni seguridad**

- **Deficiencias estructurales y de protección:** Las instalaciones no se encuentran en condiciones óptimas. Los techos y paredes están construidos con material de calamina deteriorado, exponiendo el material almacenado.
- **Exposición a Factores Ambientales de Riesgo:** Se evidencia una clara exposición a condiciones de humedad y lluvia, lo cual compromete la integridad y esterilidad de los dispositivos médicos almacenados.
- **Falta de Seguridad y Control de Acceso:** Los artículos están almacenados sin la seguridad adecuada, verificándose que la puerta carece de cerradura o candado, lo que genera un riesgo de pérdida o manipulación no autorizada.

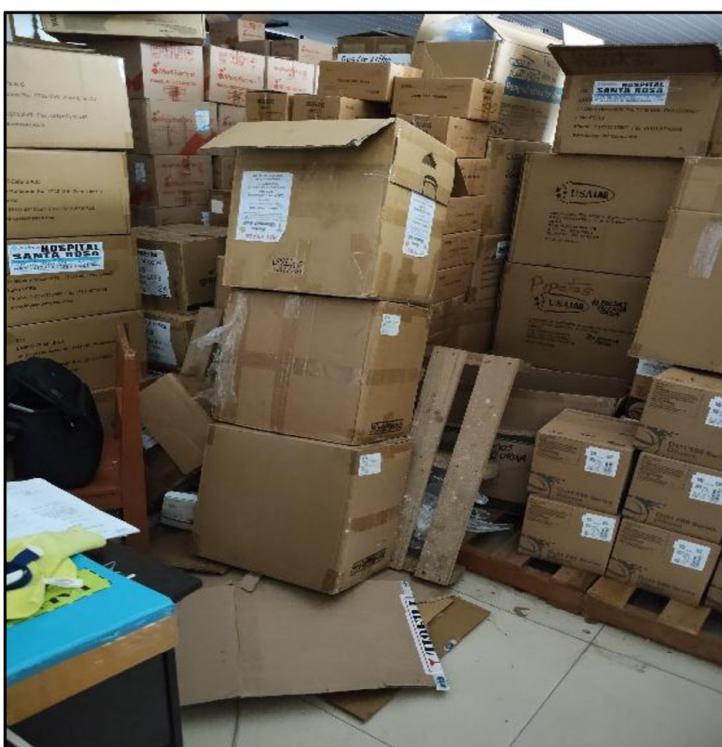
**Imagen n.º 26**  
**Almacén sobrecargado con materiales apilados**

Por otro lado, el almacén de reactivos de laboratorio presenta deficiencias críticas en su acondicionamiento, organización y control, incumpliendo las disposiciones técnicas establecidas para el almacenamiento de insumos y materiales de laboratorio, dicho ambiente, improvisado en el auditorio de la Entidad no cuenta con la debida identificación; además, de la verificación *in situ* se consignaron observaciones que quedaron plasmadas en el acta n.º 001-2025- Acta de Visita de Inspección de 14 de octubre de 2025, en la cual se verificó que el área en mención se encuentra sobrecargada, con materiales apilados sin pasillos de circulación, desorden y falta de limpieza, condiciones que comprometen la seguridad y trazabilidad de los reactivos.

Así mismo, se advierte la falta de actualización de los registros de temperatura y humedad relativa, los cuales presentan datos únicamente hasta mayo de 2025, y en el caso de los refrigerados, hasta julio del mismo año; además, no cuenta con registros correspondientes a octubre de 2025; aunado a ello, en dicho ambiente se identificó la presencia de productos vencidos, entre ellos tubos de extracción de 1 ml, 3 ml y 6 ml con fechas de caducidad entre mayo y agosto de 2025, algunos de los cuales no son utilizados por falta de equipos compatibles; por otro lado, se advierte que los Kardex de control de reactivos y los formatos de requerimiento de materiales no se encuentran actualizados desde agosto de 2025, afectando la gestión logística, el control de stock y la trazabilidad del consumo de insumos en las determinaciones de glucosa, triglicéridos, creatinina, colesterol y VIH, lo que refleja un deficiente cumplimiento de las buenas prácticas de almacenamiento y control interno en la Entidad, conforme se aprecia en imágenes:

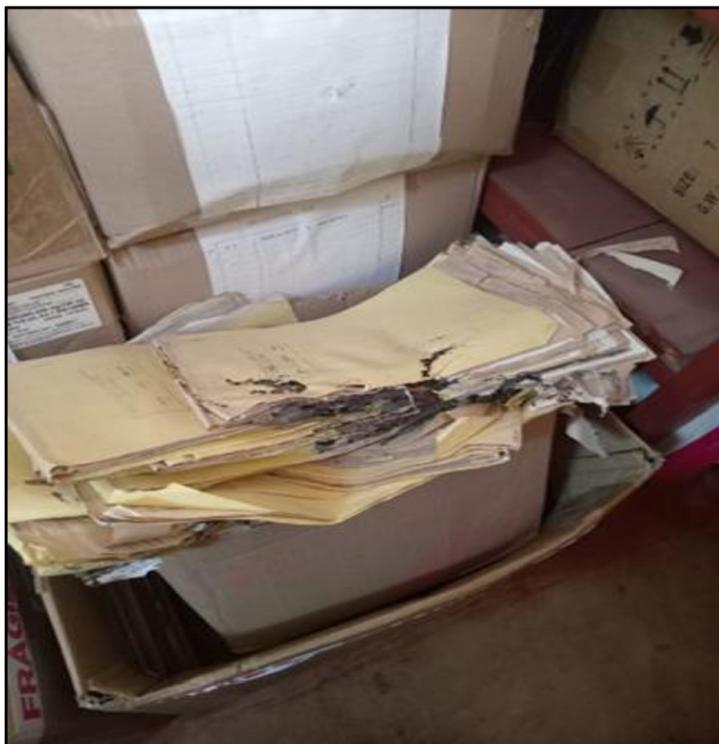
**Imagen n.º 30**  
**Presencia de comején en documentos**

en el área, la presencia de humedad por filtraciones de agua, deficiente ventilación y la existencia de comején en documentos del periodo 2025, conforme se observa en imagen:

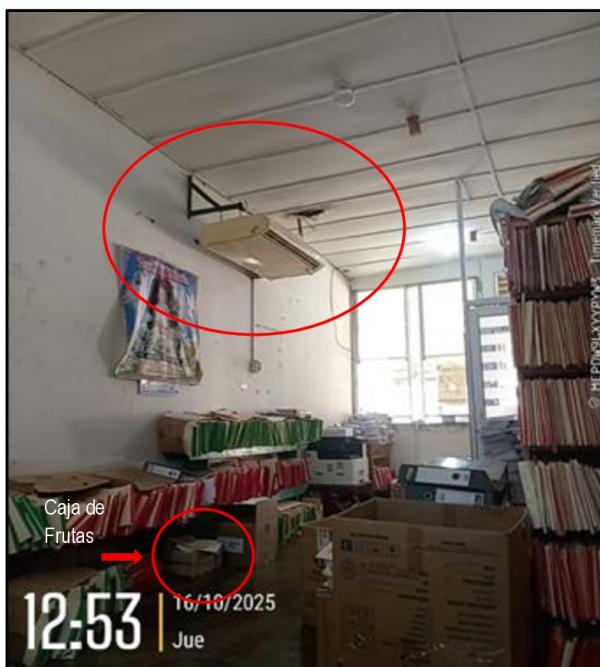
**Imagen n.º 32**  
**Equipo de aire acondicionado – Inoperativo**

Por otro lado, se observa la inadecuada conservación de archivos almacenados en el piso y en cajas de frutas, con un equipo de aire acondicionado inoperativo vulneran las disposiciones sobre conservación, seguridad y manejo documental; así mismo, ponen en riesgo la integridad física del personal, al encontrarse las áreas de tránsito reducidas y obstruidas, lo que dificultaría una evacuación ante emergencias como un incendio; se presentan las imágenes siguientes:

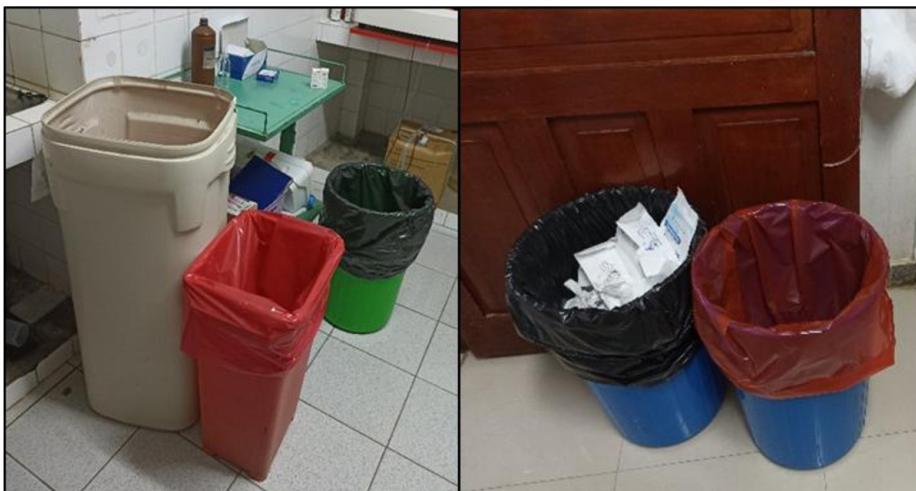
**Imagen n.º 36**  
**Contenedores y tachos sin tapas**

Sin embargo, la comisión de control advierte que el Comité de Gestión y Manejo de Residuos Sólidos de la Entidad, solo elaboró el "Plan Integral de Manejo de Residuos Sólidos Hospitalarios"<sup>17</sup>, incumpliendo con los demás documentos exigidos por la norma; es de precisar, que dicha omisión genera deficiencias en la planificación, seguimiento y control del manejo integral de los residuos sólidos.

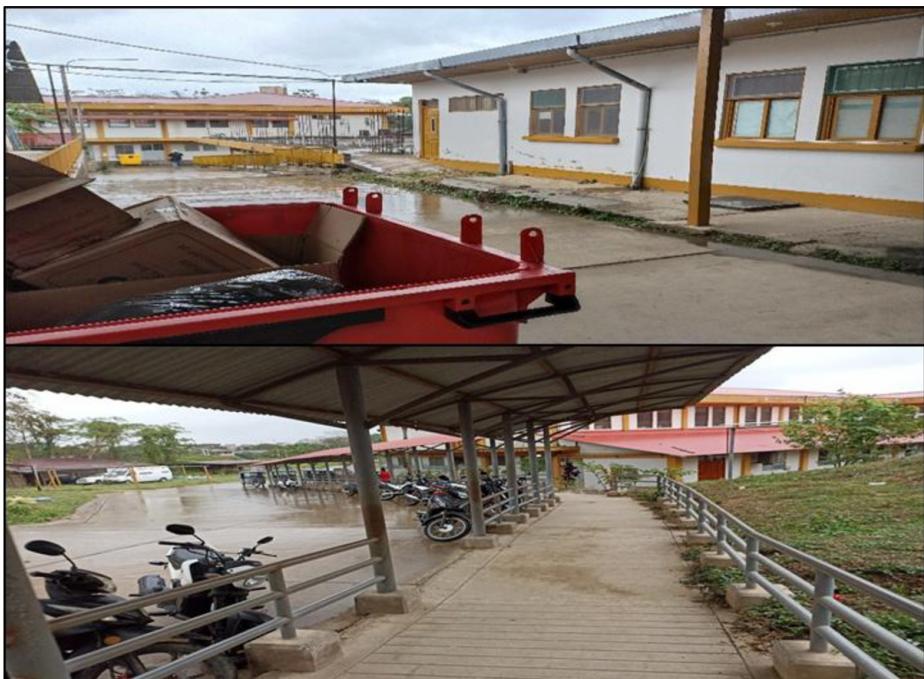
Imagen n.º 37

Además, se tiene que exponer que durante la inspección realizada a la Entidad, se constató que dicho establecimiento no presenta una señalización adecuada en las rutas establecidas para el transporte interno de los residuos sólidos; la falta de señalización interna impide una adecuada orientación del personal responsable del traslado de los residuos sólidos desde los puntos de almacenamiento intermedio hacia el ambiente final, esto podría generar confusión en la circulación, demoras en el proceso de recolección y traslado, pérdida de eficiencia operativa y un incremento en el riesgo de accidentes laborales, especialmente durante la manipulación y transporte de residuos biocontaminados o peligrosos; conforme se observa a continuación:

Falta de señalización de las rutas establecidas para el transporte de residuos sólido

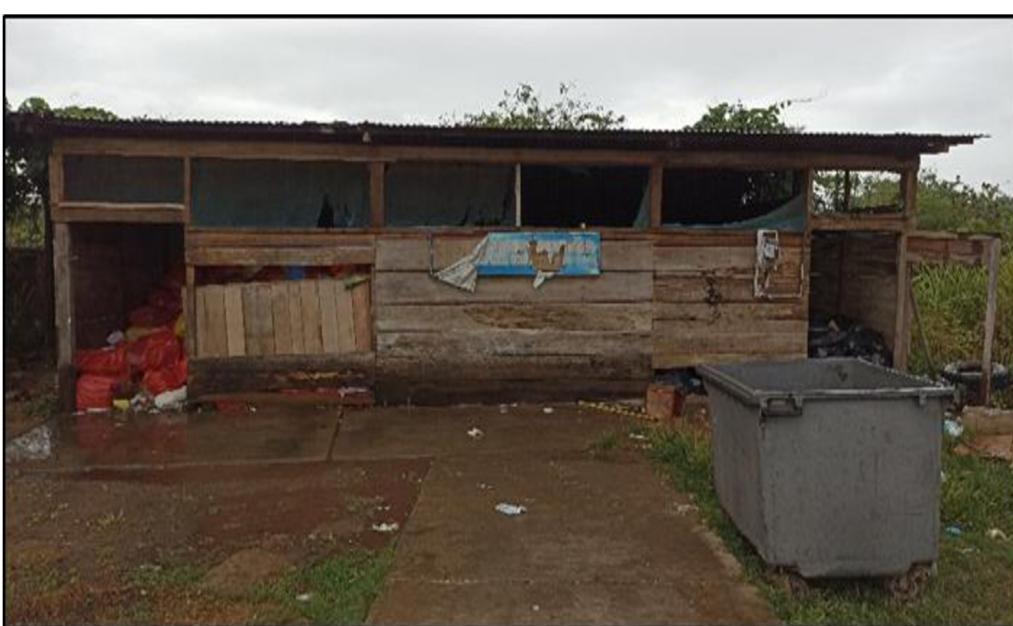
Por otro lado, la infraestructura del ambiente destinado al almacenamiento central o final de residuos sólidos de la Entidad presenta deficiencias estructurales significativas, dicha infraestructura se encuentra deteriorada, construida en parte de material de madera, sin puertas de protección, con mallas rotas, sin revestimiento lavable y sin señalización por tipo de residuo, se adjunta imagen:

Ambiente de almacenamiento central o final de madera, sin puertas, mallas rotas y sin señalización

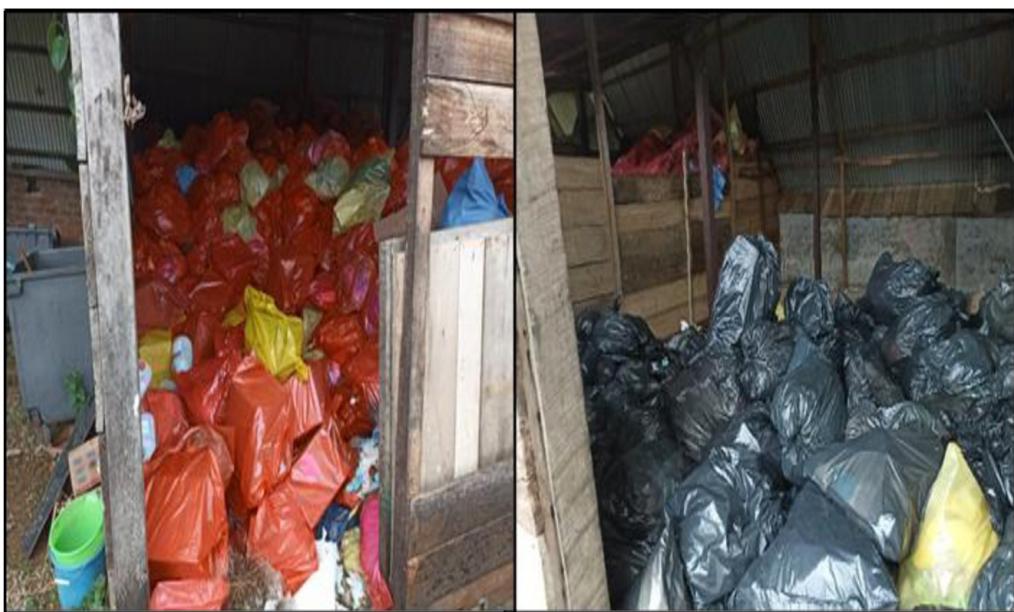
**Falta de señalización por tipo de residuo, no tiene revestimiento que facilite su limpieza y residuos no se encuentran debidamente separado**
