**INFORME DE CONTROL CONCURRENTE  
N° 009-2025-OCI/0830-SCC**

**“SERVICIO DE TRANSPORTE, RECOJO Y DISPOSICIÓN  
FINAL DE RESIDUOS SÓLIDOS DE LA RED DE SALUD  
PACÍFICO NORTE”**

**HITO DE CONTROL N° 2 – “EJECUCIÓN DEL SERVICIO DE  
TRANSPORTE, RECOJO Y DISPOSICIÓN FINAL DE  
RESIDUOS DE LA RED DE SALUD PACÍFICO NORTE –  
MICRO RED PROGRESO”**

**PERIODO DE EVALUACIÓN DEL HITO DE CONTROL:  
DEL 3 AL 6 DE JUNIO DE 2025**

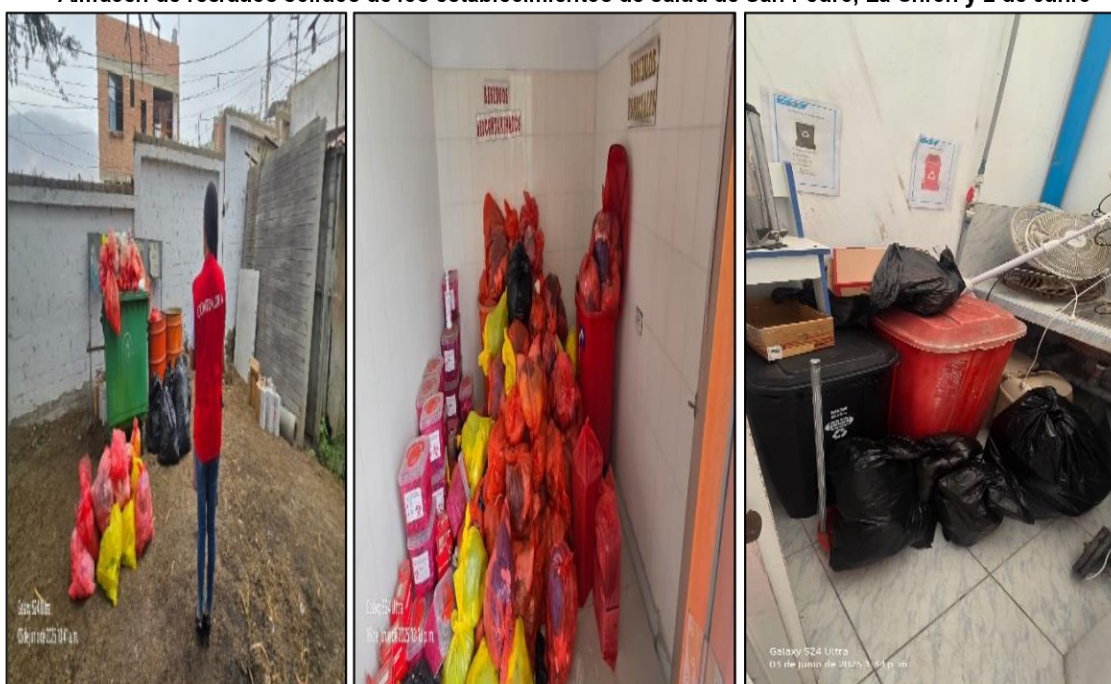
**Imagen n°s 1,2 y 3**

Mediante Acta n.° 001, 002 y 003-2025-DIRESA/OCI-H.C.II de 3 de junio de 2025 "Ejecución del Servicio de Transporte, Recojo y Disposición Final de Residuos de la Red de Salud Pacífico Norte", la comisión de control efectuó la visita a los establecimientos de salud con la finalidad de comprobar que la empresa Multinegocios Aron EIRL, haya cumplido con el recojo de los residuos sólidos, conforme a la programación del mes de junio 2025; sin embargo, durante la permanencia de la comisión de control en los puestos de salud se evidenció que la mencionada empresa no se presentó a recoger los residuos, tal como se observa a continuación:

**Almacén de residuos sólidos de los establecimientos de salud de San Pedro, La Unión y 2 de Junio**

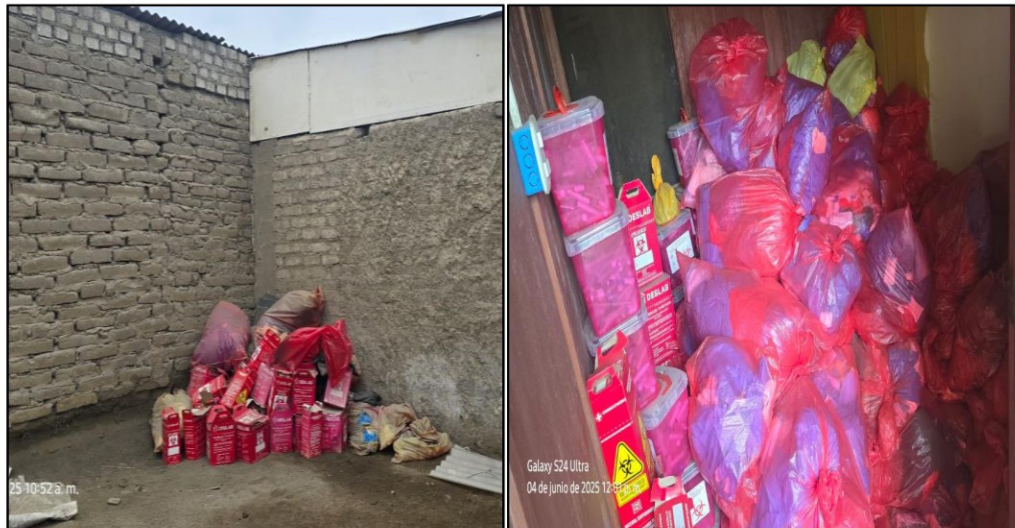
Según la programación de recojo de residuos sólidos estaba considerado para el día 3 de junio de 2025; sin embargo, durante la visita efectuada por la comisión de control el 4 de junio del presente año según acta n.° 003 y 004-2025-DIRESA/OCI-H.C.II "Ejecución del Servicio de Transporte, Recojo y Disposición Final de Residuos de la Red de Salud Pacífico Norte", se evidenció que la empresa Multinegocios Aron EIRL, no efectuó el recojo de dichos residuos sólidos, tal como se evidencia a continuación:

**Imagen n°s 4 y 5**  
**Almacén de residuos sólidos de los establecimientos de salud de Cambio Puente y La Esperanza**

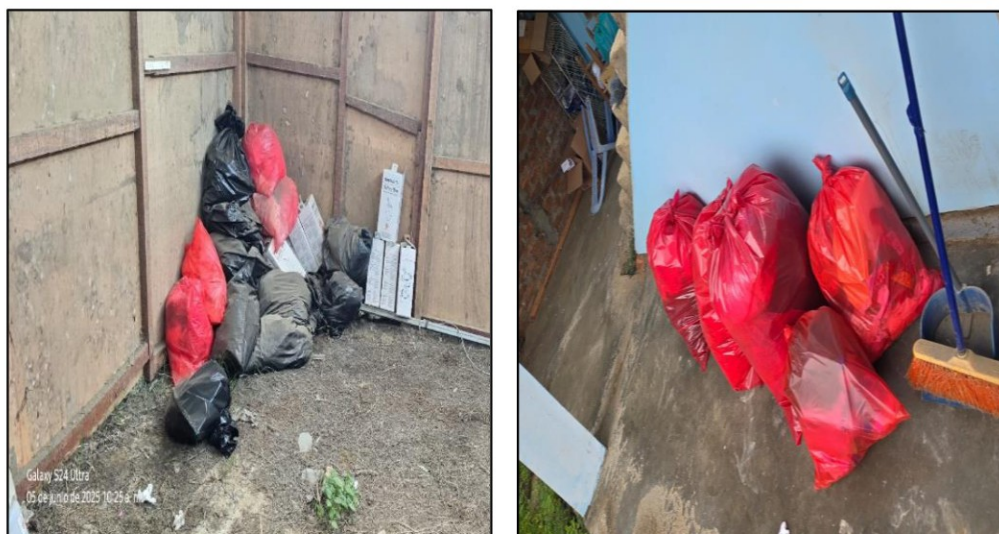
Según acta n.° 003 y 004-2025-DIRESA/OCI-H.C.II "Ejecución del Servicio de Transporte, Recojo y Disposición Final de Residuos de la Red de Salud Pacífico Norte, de 5 de junio de 2025, la comisión de control realizó una visita a los puestos de salud de Chachapoyas y 14 Incas, con el objetivo de comprobar si la empresa Multinegocios Aron EIRL, habría efectuado el recojo de los residuos sólidos; sin embargo, se evidenció que en el almacén de residuos aún permanecían dichos residuos, tal como se observa a continuación:

**Imagen n°s 6 y 7**  
**Almacén de residuos sólidos de los establecimientos de salud de Chachapoyas y 14 Incas**

Durante la visita y habiendo transcurrido el horario de atención de los puestos de salud que es de 8:00 hasta las 14:00 horas, la empresa mencionada no se presentó a recoger los residuos sólidos en la fecha programada.

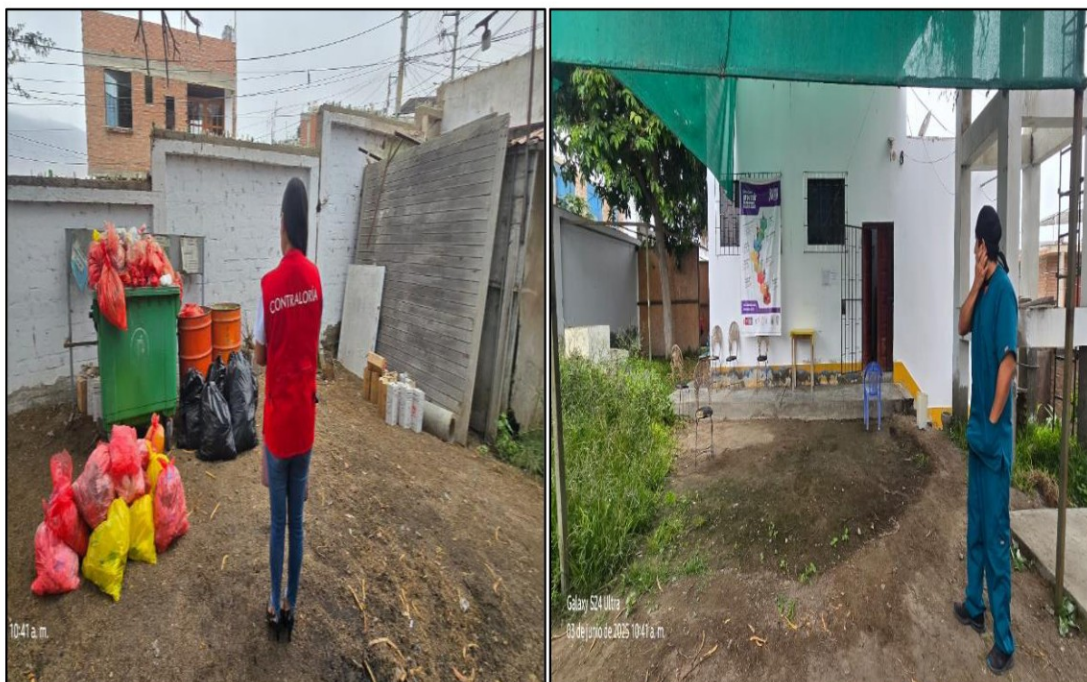
#### Fotografía n.º 8

- ❖ El Puesto de Salud San Pedro, no cuenta con un ambiente exclusivo para el almacenamiento intermedio de residuos sólidos biocontaminantes, ni señalización de la ubicación del mismo, pues se constató que los residuos sólidos se encontraban acopiados en el suelo del patio trasero del establecimiento, no contando con ningún mecanismo de seguridad que garantice su custodia; asimismo, sin ninguna protección a la

radiación solar y el contenedor y cilindros se encuentran sin tapas los cuales se excedían la capacidad límite.

- ❖ Es de precisar, que estos residuos al encontrarse al aire libre pueden convertirse en criaderos de algunos tipos de vectores, además se ser manipulados por animales callejeros que pueden ingresar al establecimiento de salud.
- ❖ Es preciso señalar, que el espacio considerado para los residuos sólidos se encuentra frente al consultorio de medicina y que los pacientes pasan su triaje y esperan para ser atendidos, tal como se muestra en las siguientes tomas fotográficas:

#### Residuos comunes dispersos y contenedores sin tapa expuestos al sol

- ❖ De otro lado, se observó que el área de almacenamiento intermedio no presenta identificación que señale que es depósito de residuos sólidos; así también, el contenedor y los cilindros no cuentan con rótulo que precise la clasificación por cada tipo de residuo (comunes o biocontaminados).

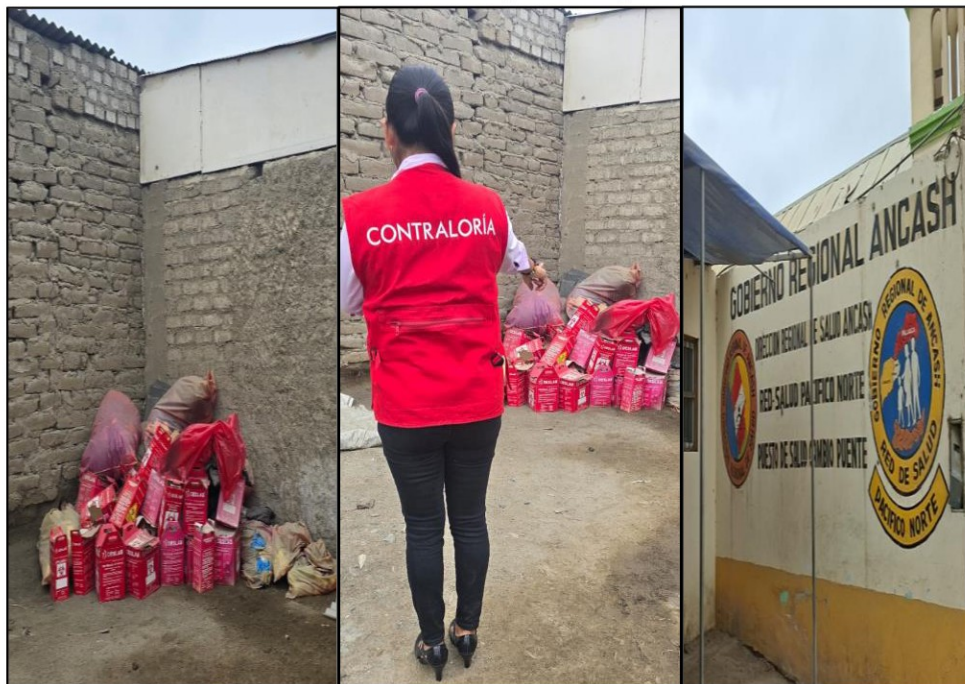
**Fotografía n.º 9**

- ❖ El establecimiento de salud no cuenta con un ambiente exclusivo para el almacenamiento intermedio de residuos sólidos biocontaminantes, pues, se constató que los residuos sólidos vienen siendo almacenados en el patio trasero del establecimiento, no contando con ningún mecanismo de seguridad que garantice su custodia; asimismo, sin ninguna protección a la radiación solar, no cuenta con contenedores para el almacenaje de los residuos, se observó que dichos residuos son acumulados en la superficie (suelo), tal como se muestra en las siguientes tomas fotográficas:

**Residuos Sólidos no tienen un ambiente y están expuestos a la radiación solar**

Es preciso señalar, que el espacio considerado para los residuos sólidos al encontrarse en la parte trasera de los consultorios y al aire libre se pueden convertir en criaderos de algún tipo de vectores, además de ser manipulados por los animales callejeros, ocasionado con ello una posible contaminación.

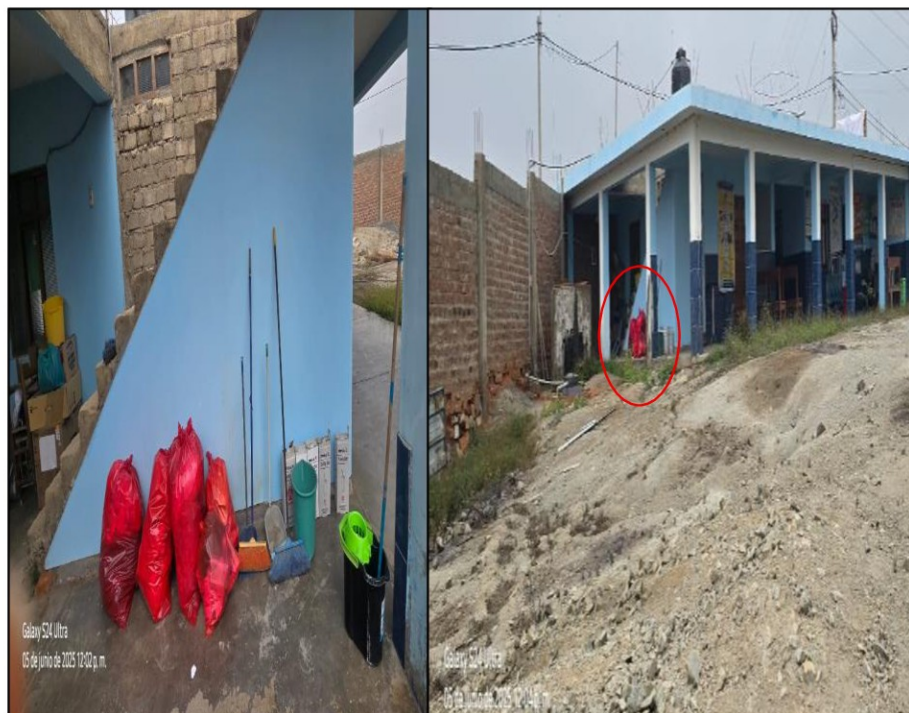
- ❖ El establecimiento de salud no cuenta con un ambiente para el almacenamiento de los residuos sólidos; sin embargo, el encargado del puesto de salud custodia a dichos residuos al costado de las escaleras en el piso, en la parte paralela de los consultorios; no se evidenció la presencia de contenedores, siendo expuestos para la manipulación de niños o pacientes del centro médico, no cuenta con contenedores para la acumulación de dichos residuos, además existe el riesgo que los animales o roedores ingresen y puedan esparcir los residuos en el patio del establecimiento. tal como se observa a continuación:

**Fotografía n.º 10**  
**No cuenta con almacén de residuos sólidos**

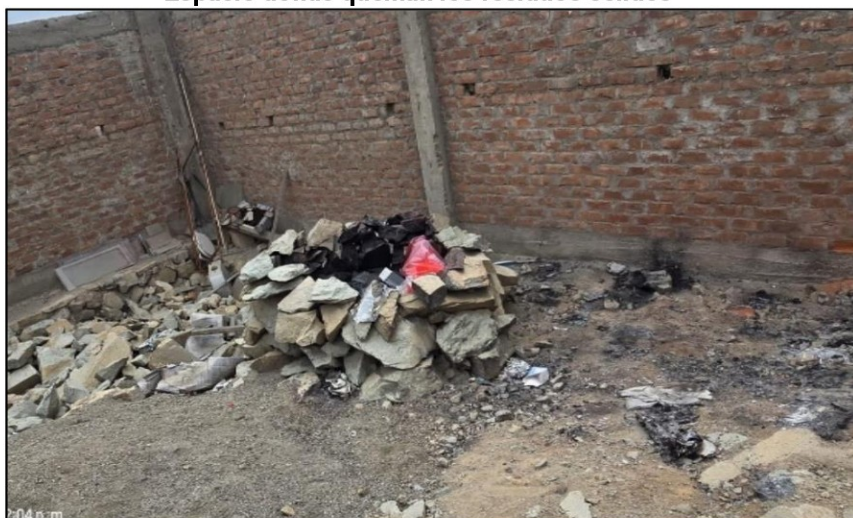
Así también, se evidenció que, en el puesto de salud, al no contar con un almacén para sus residuos sólidos y ante la acumulación por el no recojo de dichos residuos y como no cuenta con ningún mecanismo de seguridad que garantice su custodia para estos residuos, el personal del establecimiento tuvo que quemar parte de los residuos para evitar su aglomeración.

**Fotografía n.º 11**  
**Espacio donde queman los residuos sólidos**

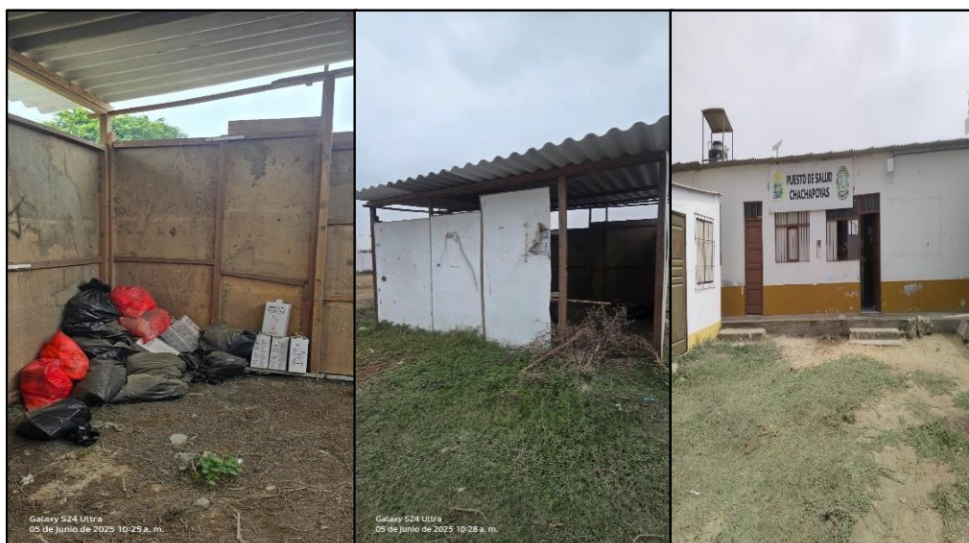
**Fotografía n.º 12**

**No cuenta con un ambiente exclusivo para el depósito de residuos sólidos y comunes**

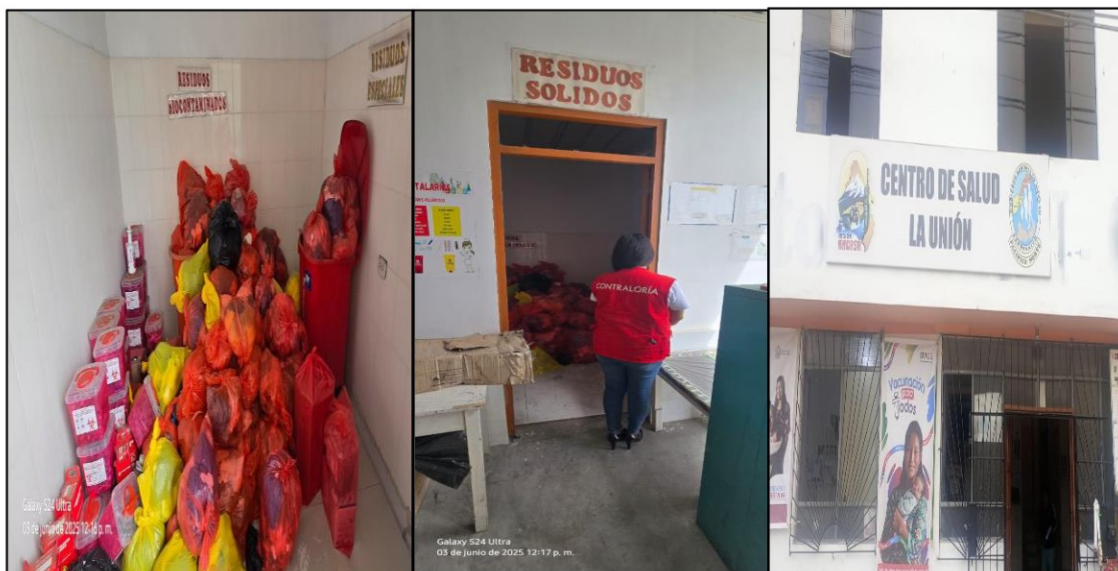
según corresponda”, Sin embargo, el almacén de los residuos se ubica en el tercer piso del establecimiento, incumpliendo lo establecido en la normativa.

**Fotografía n.º 13**  
**Ambiente acondicionado como depósito de residuos sólidos se encuentra en el tercer piso del establecimiento**
