**INFORME DE VISITA DE CONTROL
N° 015-2025-OCI/0835-SVC**

**VISITA DE CONTROL
RED DE SALUD ANTABAMBA
ANTABAMBA, ANTABAMBA, APURÍMAC**

**“DESEMPEÑO Y OPERATIVIDAD DEL ESTABLECIMIENTO DE
SALUD HUAQUIRCA DEL PRIMER NIVEL DE ATENCIÓN,
DISTRITO DE HUAQUIRCA - ANTABAMBA - APURÍMAC”**

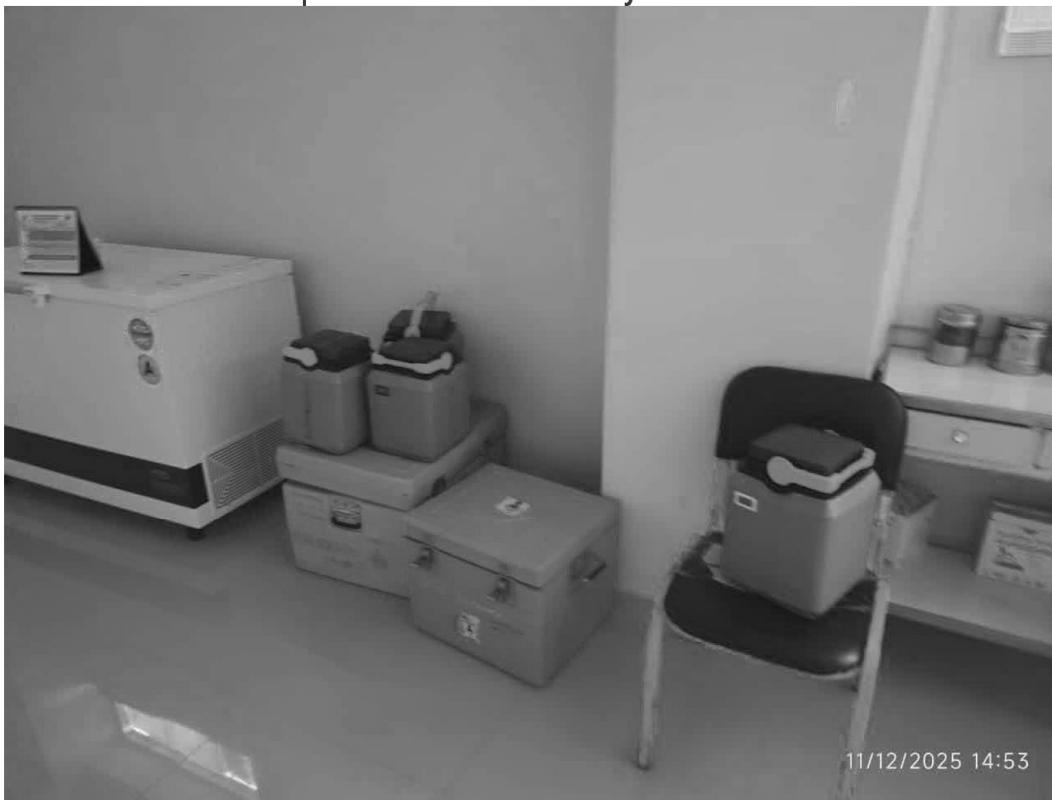
Imagen n.º 1

Sumado a la falta de ambientes en el establecimiento de salud, se advierte que la sala de inmunizaciones comparte ambiente con la sala de cadena de frío, también, la zona de admisión se encuentra en un ambiente compartido con triaje y el archivo de historias clínicas; finalmente, en el establecimiento de salud solo se tiene un baño operativo, conforme se evidencia a continuación:

Ambiente compartido entre cadena de frío y sala de inmunizaciones

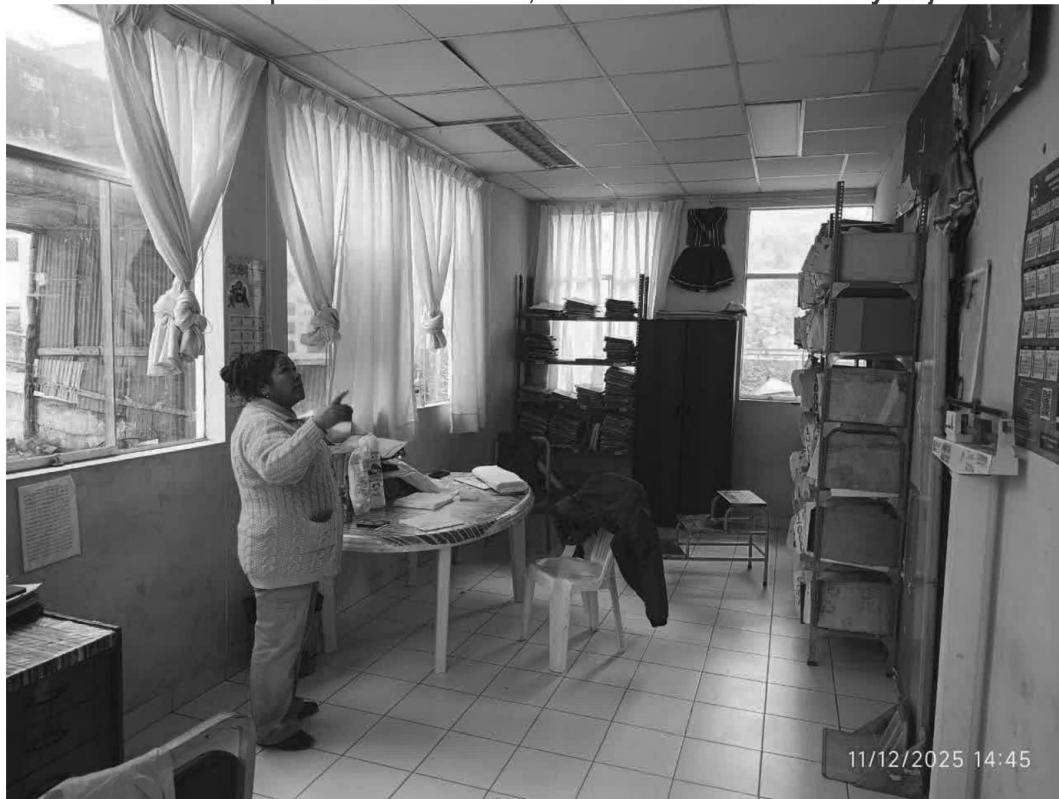
Imagen n.º 2
Ambiente compartido entre admisión, archivo de historias clínicas y triaje

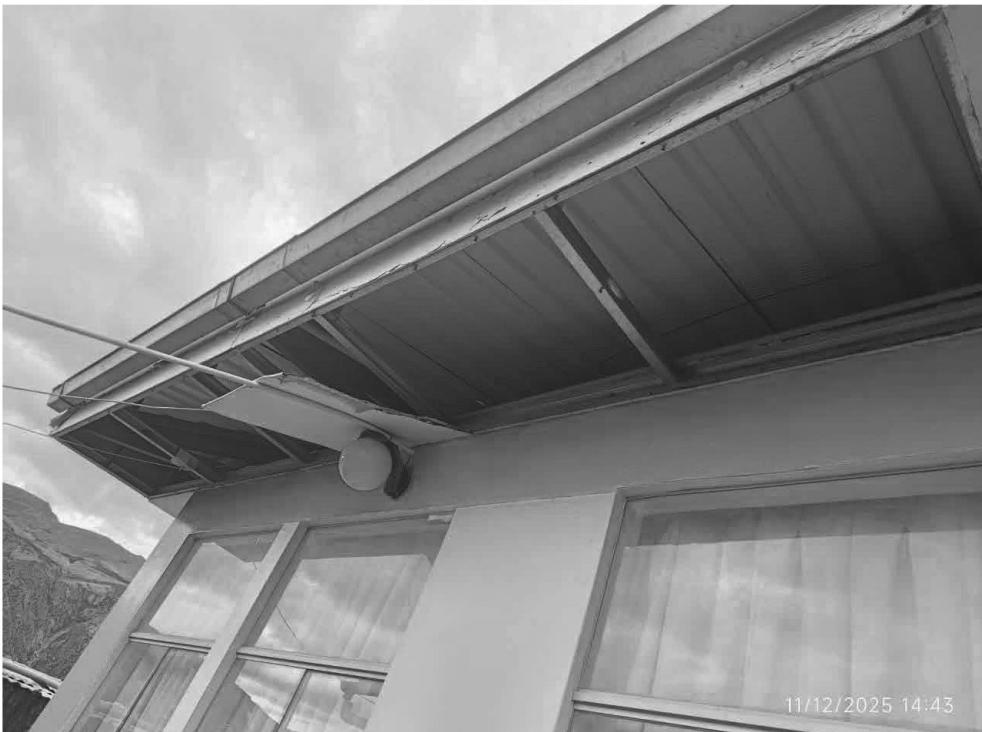
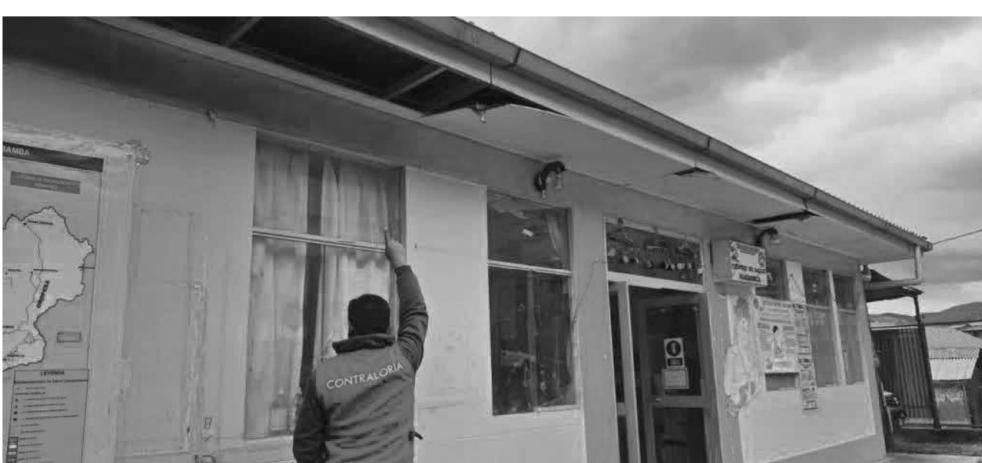
Imagenes n.ºs 3 y 4

Durante el recorrido realizado en los ambientes del centro de salud Huaquirca, se advierte la falta de mantenimiento exterior del establecimiento de salud; toda vez que, se observa los aleros del techo sin cielo raso o con las placas de fibro cemento caídas, conforme se evidencia a continuación:

Alero de techo con cielo raso caído y en proceso de desprendimiento, por falta de mantenimiento.

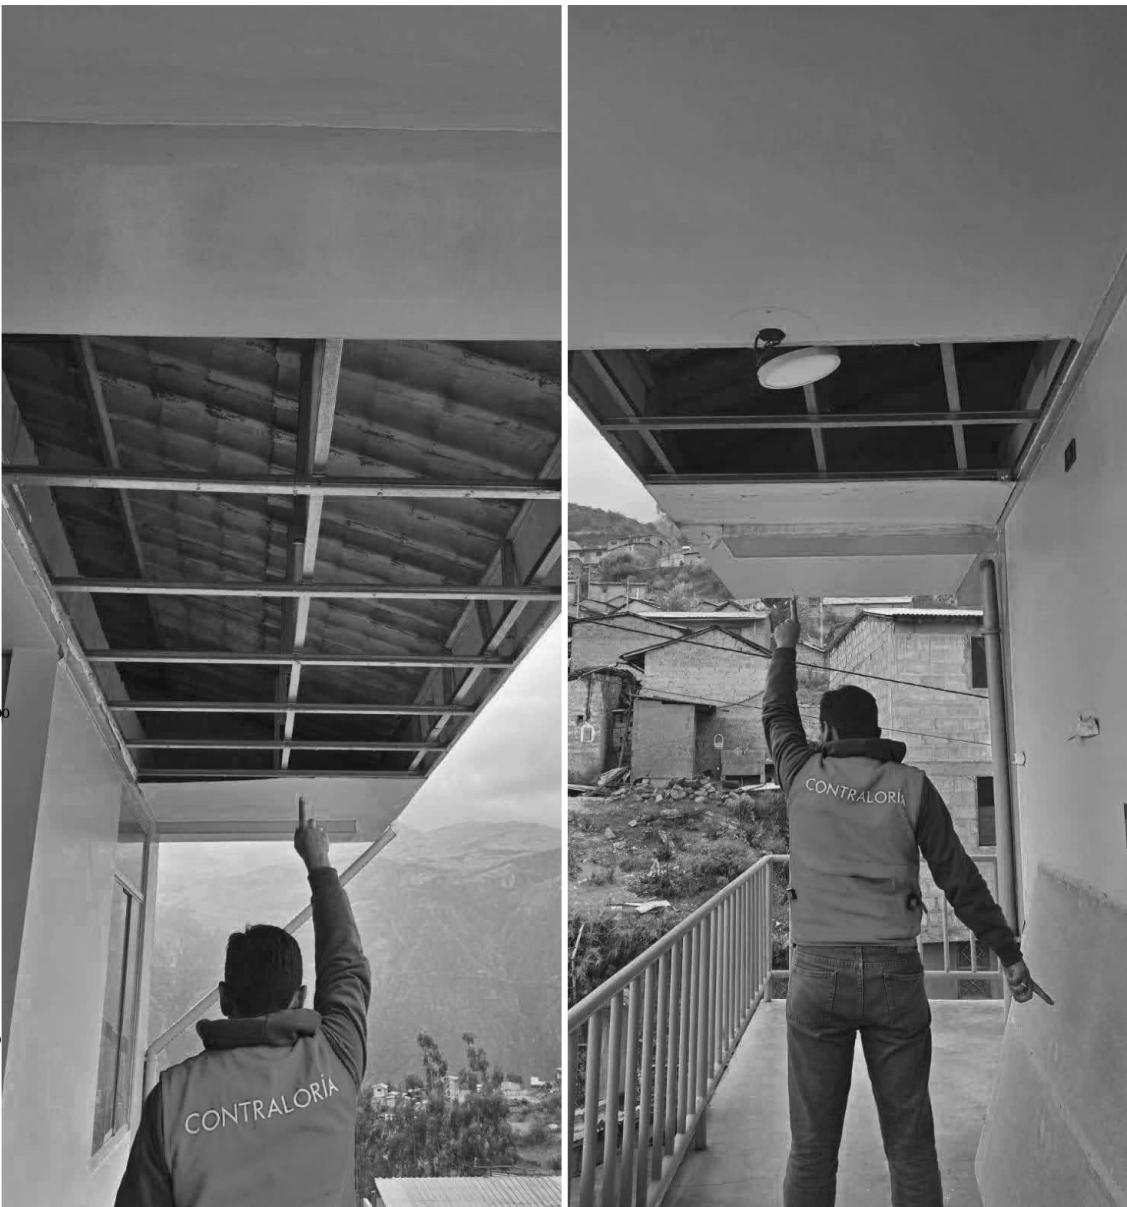
Imagenes n.ºs 5 y 6

Alero de techo con cielo raso caído y en proceso de desprendimiento, por falta de mantenimiento.

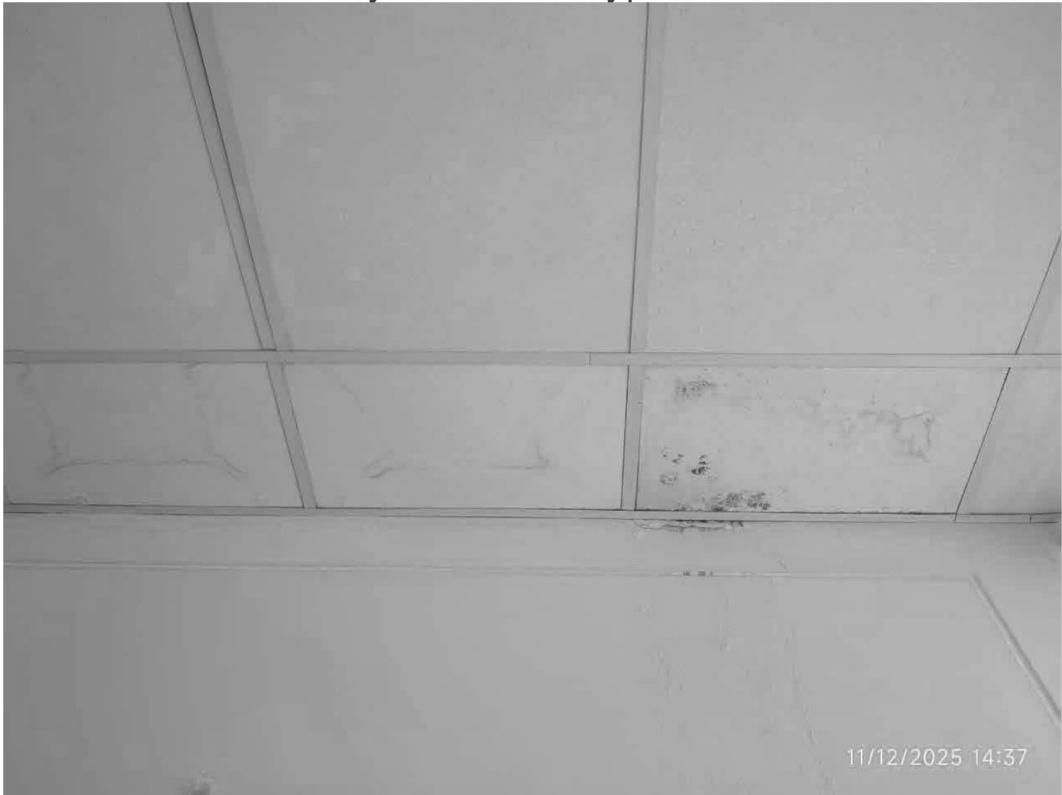
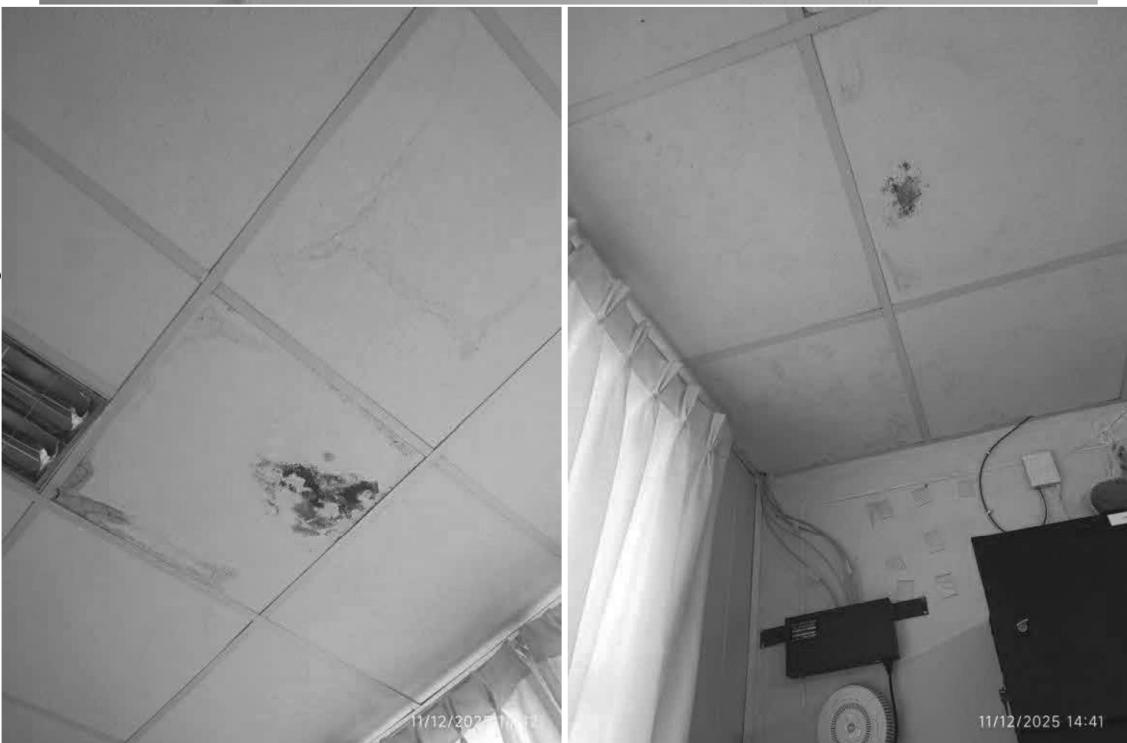
Tambien, se advierte la presencia de humedad y moho en baldosas de cielo raso y muros de los ambientes de crecimiento y desarrollo y consultorio de medicina general del establecimiento de salud, como se muestra a continuación:

Imagen n.^os 7, 8 y 9
Presencia de humedad y moho en baldosas y paredes del establecimiento de salud.

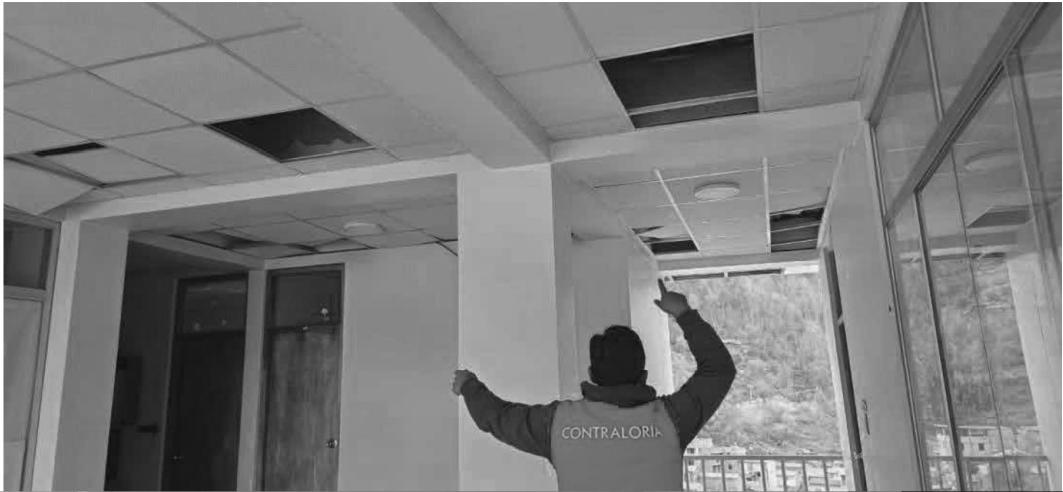
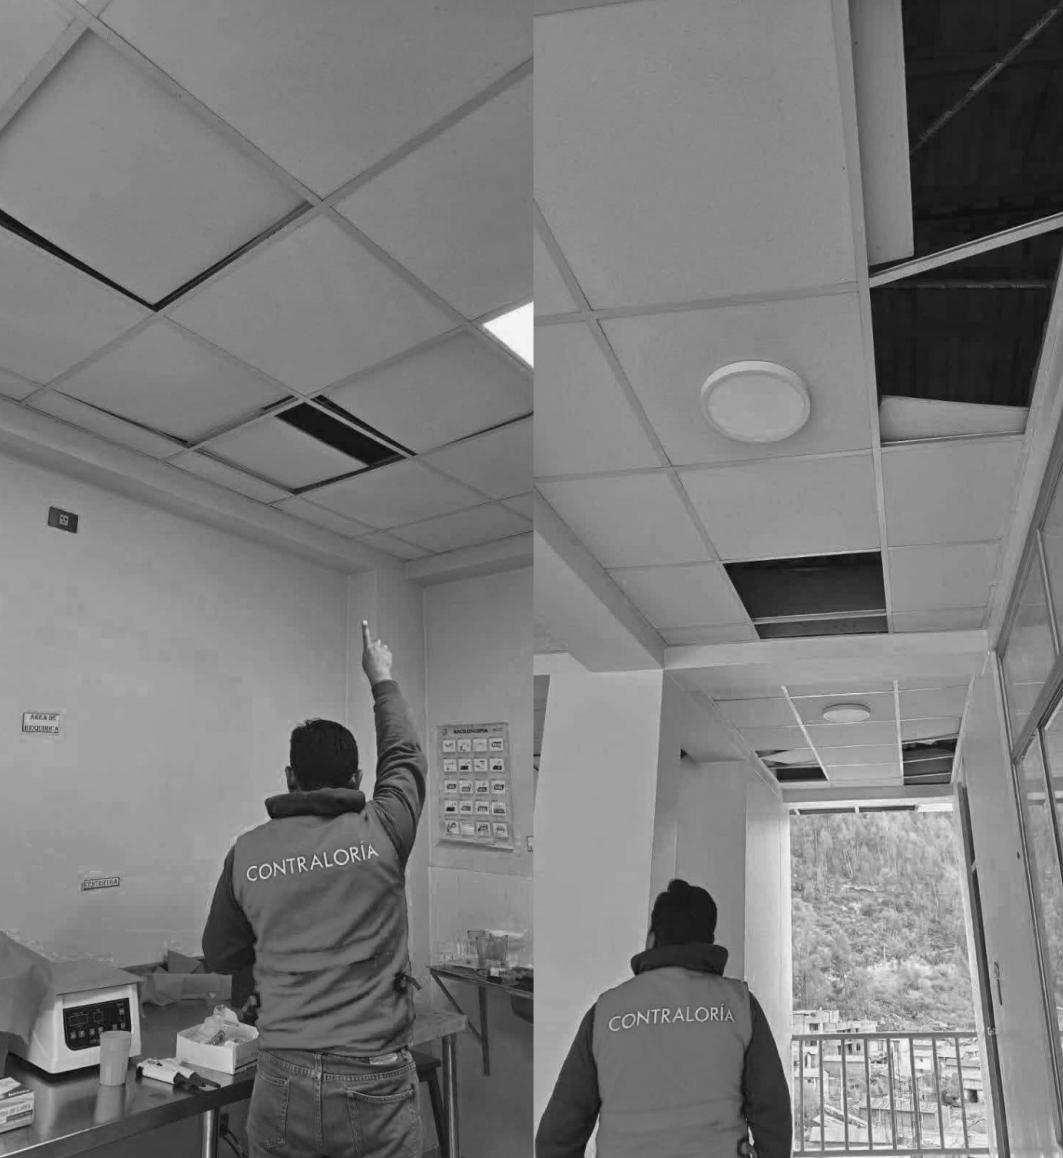
También, se advierte el desprendimiento de baldosas del cielo raso interior, en ambientes de admisión, laboratorio y pasadizos de tránsito del personal médico y pacientes, como se evidencia con las imágenes siguientes:

Imagen n.ºs 10, 11 y 12
Cielo raso sin baldosas o baldosas movidas.

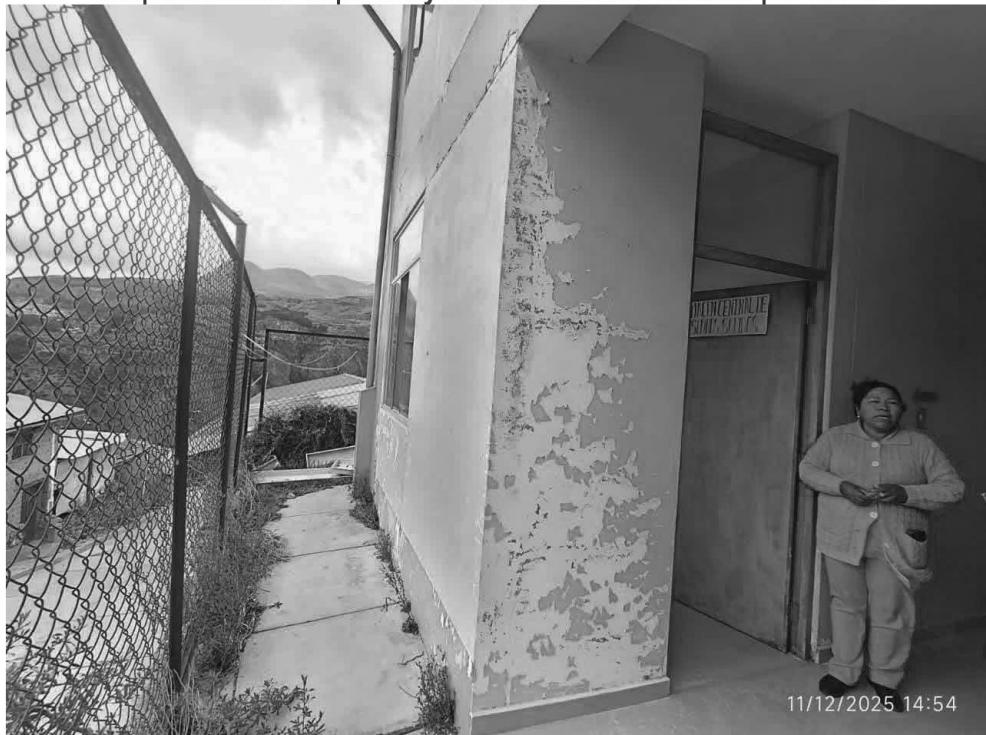
Imagen n.º 13

Finalmente, la Comisión de control advierte la falta de mantenimiento de la infraestructura; así como, instalaciones eléctricas acondicionadas por inoperatividad de luminarias instaladas; también, se observa la falta de luminaria en ambientes del establecimiento de salud, como se evidencia a continuación:

Desprendimiento de pintura y falta de deshierbe de cerco perimetral.

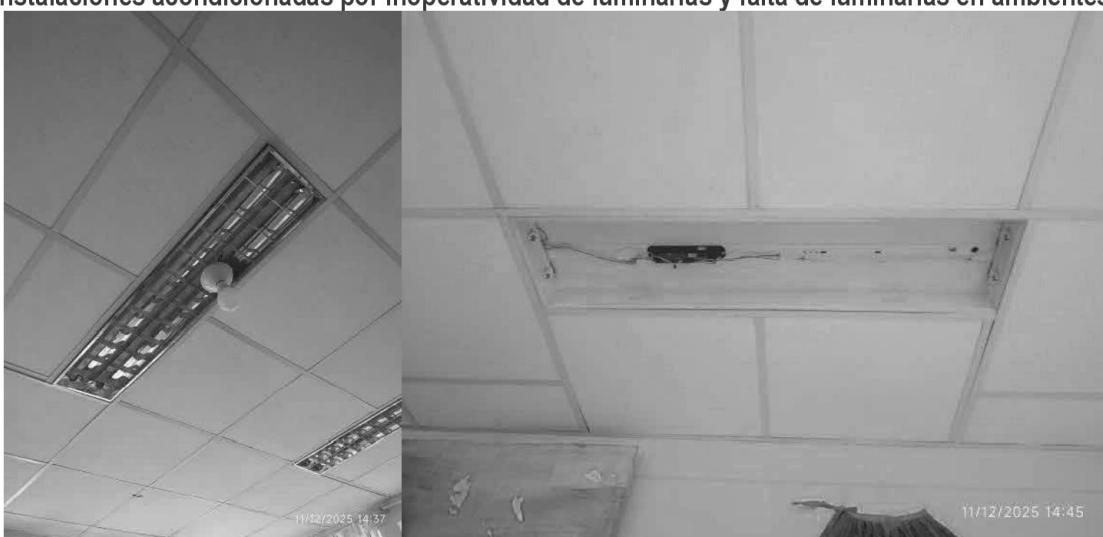
Imágenes n.º 14 y 15

Instalaciones acondicionadas por inoperatividad de luminarias y falta de luminarias en ambientes.
