**ÓRGANO DE CONTROL INSTITUCIONAL DE LA GERENCIA
REGIONAL DE AGRICULTURA DE LAMBAYEQUE**

N° 008-2025-OCI/0989-SCC

**“EJECUCIÓN DE LA IOARR: REPARACIÓN DE CANAL;
EN EL(LA) PRINCIPAL Y LATERAL PANAQUE DISTRITO
DE ILLIMO, PROVINCIA LAMBAYEQUE,
DEPARTAMENTO LAMBAYEQUE”**

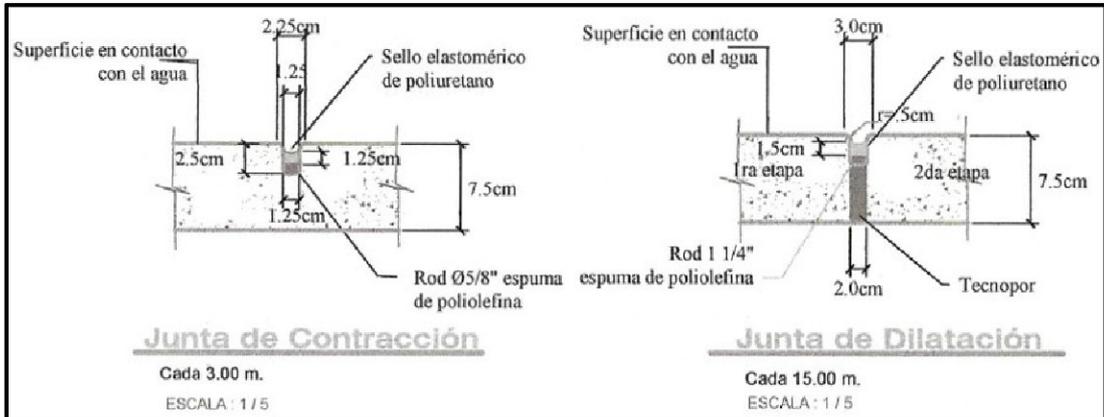
Imagen n.º 2
Plano D-03: Obras de arte secciones de canal

Comprende el suministro de la mano de obra, materiales y la ejecución de las operaciones para colocar los sellos elastomérico en las juntas de contracción y dilatación, según corresponda, de acuerdo a las formas y dimensiones indicadas en los planos respectivos. Estas dimensiones son: Juntas de Dilatación: ancho=1”, profundidad=7.5 cm. y altura de sello=1/2” y relleno con Backer Rod de diám.= 1 1/4” y tecknoport de 1” y serán colocadas cada 15m.

Juntas de Contracción: ancho=1/2”, profundidad=1” y altura de sello=1/2” y relleno con Backer Rod de diám.= 5/8” y serán colocados cada 3m en tramos rectos y hasta 2 m en tramos curvos según su necesidad de paños.

Además, se colocarán Juntas de Dilatación en cada PC y PT en las curvas.

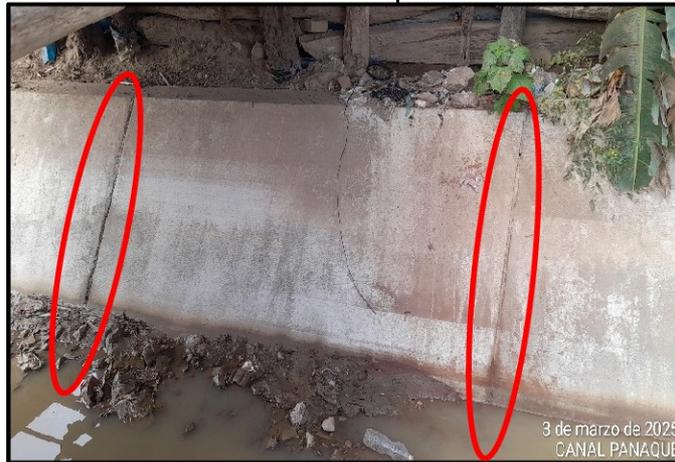
Imagen n.º 3
Canal Panaque

Al respecto, la comisión de control conjuntamente con el personal técnico del Departamento de Infraestructura Hidráulica y de Riego Tecnificado, en adelante DIHRT, realizó la visita de inspección el día 3 de marzo de 2025, firmando el Acta de Visita e Inspección Física a Obra⁶, evidenciándose que la partida 01.02.04.01 JUNTA DE DILATACIÓN e=1”, valorizada y pagada al 100%, no fue culminada, constatando presencia de tecnopor en las juntas de 8 paños ubicados en el tramo del km. 0+348.15 al km 0+371.95 del canal Panaque, no habiendo colocado el Backer rod de 1 1/4” y el sello elastomérico de poliuretano, que se encuentra presupuestado contractualmente de acuerdo al análisis de precios unitarios y en el detalle de las juntas conforme al plano D-03 del expediente técnico de obra⁷, conforme se muestra en las siguientes imágenes:

En tal sentido, de la visita e inspección física de obra realizada el día 3 de marzo de 2024, se advierte que el comité de recepción suscribió Acta de Recepción sin observaciones, a pesar que existen partidas valorizadas al 100% y que no fueron culminadas.
