**INFORME DE CONTROL CONCURRENTE
N° 030-2025-OCI/2407-SCC**

**“REHABILITACIÓN DE INFRAESTRUCTURA DE LA
INSTITUCIÓN EDUCATIVA N°15014 MANUEL HIDALGO
CARNERO CON CÓDIGO LOCAL N°412483, DISTRITO DE
CASTILLA- PROVINCIA PIURA - PIURA, CON CÓDIGO
ÚNICO DE INVERSIONES (IRI) N°2546822 Y CÓDIGO ARCC
2829”**

**PERÍODO DE EVALUACIÓN DEL HITO DE CONTROL:
DEL 15 DE SETIEMBRE DE 2025 AL 29 DE SETIEMBRE DE 2025**

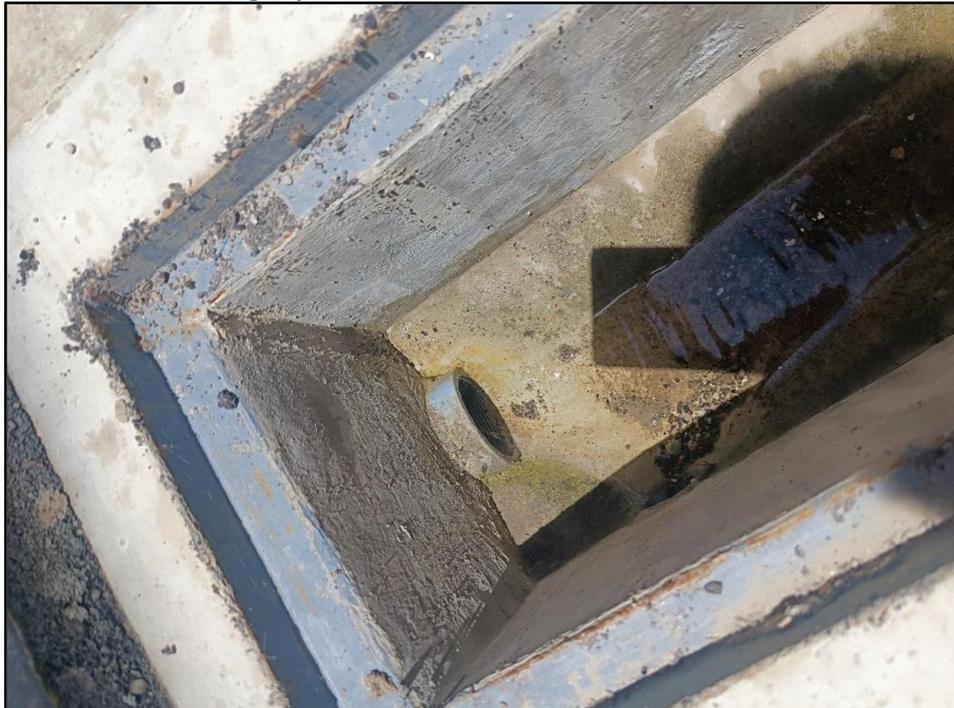
Imagen n.° 1

Afloración de agua por exterior de la tubería de rebose de cisterna

Se identificaron filtraciones de agua en el entorno de la cisterna, situación que podría generar acumulación de humedad, posibles inundaciones y deterioro prematuro de los elementos constructivos ubicados en dicha zona. Asimismo, se observaron superficies resbalosas en los servicios higiénicos, producto de filtraciones en los aparatos sanitarios, lo que representa un riesgo potencial de accidentes para la población estudiantil

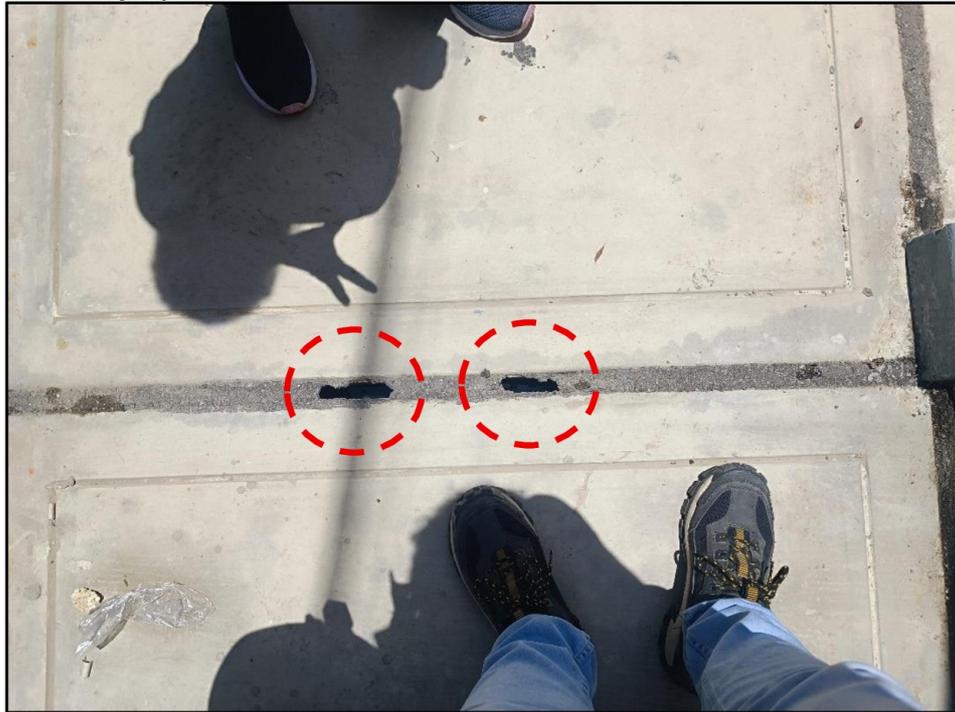
Imagen n.º 2
Erosión y/o perdida de Junta Asfáltica en veredas del exterior de la Cisterna

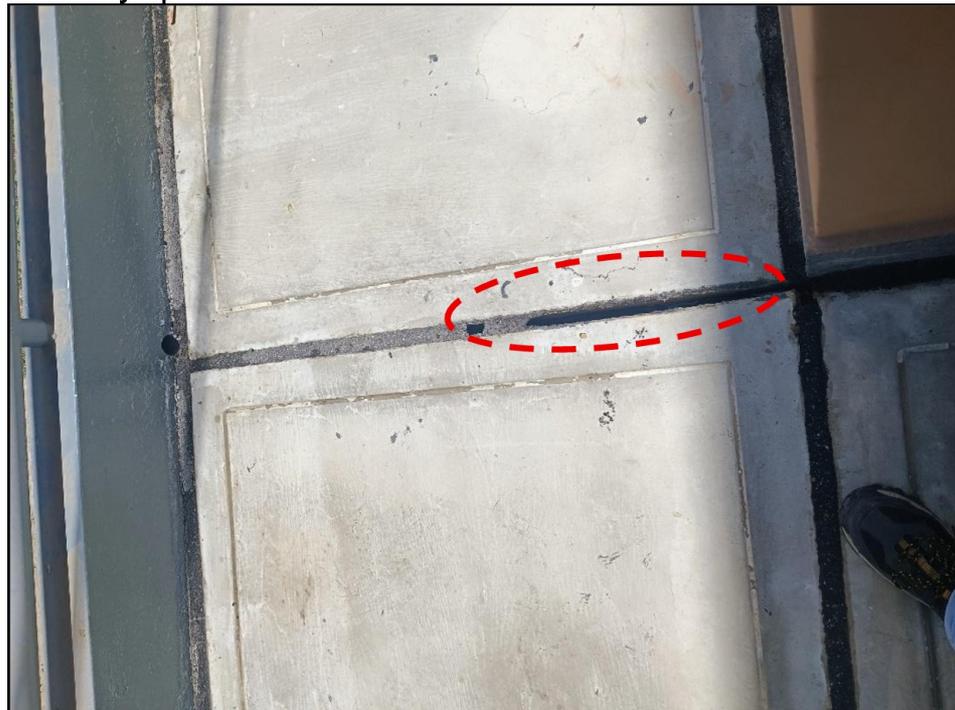
Imagen n.º 3
Erosión y/o perdida de Junta Asfáltica en veredas del exterior de la Cisterna

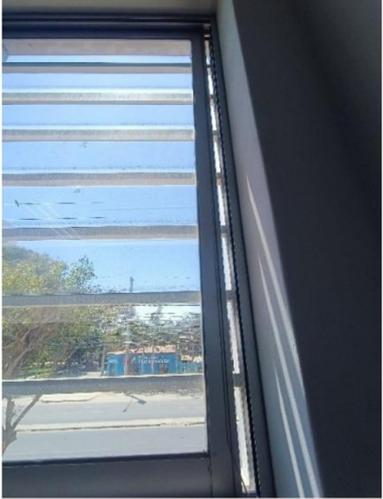
“(…)
ACTA DE INSPECCIÓN N.º 25-2025-MDC/OCI-SCC
(…)
3.- Asimismo, en el bloque de aulas asignado al nivel secundario colindante a la Av. Progreso se visualizó deficiencias en ventanas del segundo piso correspondiente a las aulas del 2° “B” y 2° “C”.
Del mismo modo, se observó deficiencias en puertas, las cuales no cierran en las aulas del 2° “C” y 4° “B”.
Así también, se pudo observar problemas con las cerraduras de los ambientes de sub dirección y dirección, las cuales no se puede colocar cerrojo.
(…)”

<p>Imagen n.º 4 Hoja fija se encuentra desprendida del Marco de la Ventana - Aula 2 “B”</p>	<p>Imagen n.º 5 Hoja fija se encuentra desprendida del Marco de la Ventana – Aula 2 “C”</p>

Adicionalmente, se verificaron dificultades en la operatividad y seguridad de puertas y ventanas, debido, a deficiencias en su funcionamiento, lo cual afecta la funcionalidad general de los ambientes inspeccionados

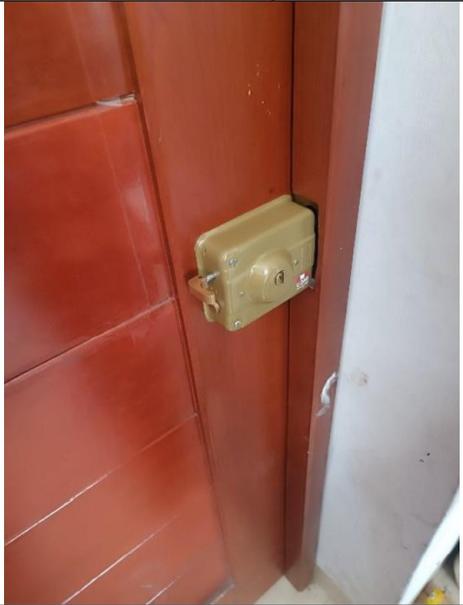
<p>Imagen n.º 6 Puerta Aula 2 "C" – Pestillo de cerradura no se acopla.</p>	<p>Imagen n.º 7 Puerta Aula 4 "B" – Pestillo de cerradura no se acopla.</p>

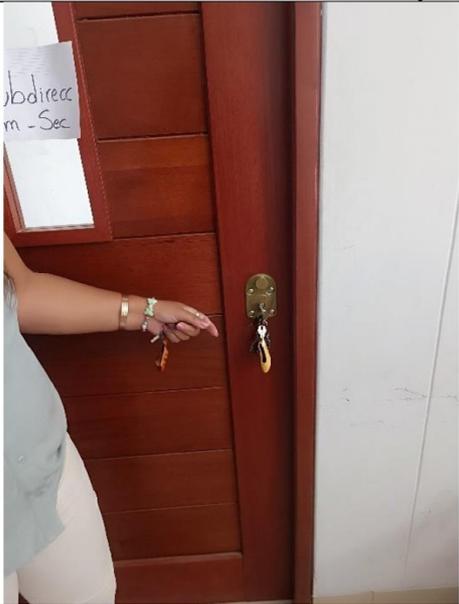
<p>Imagen n.º 8 Cerraduras de las Puertas de Dirección y Sub-Dirección no Acciona el Cerrojo.</p>

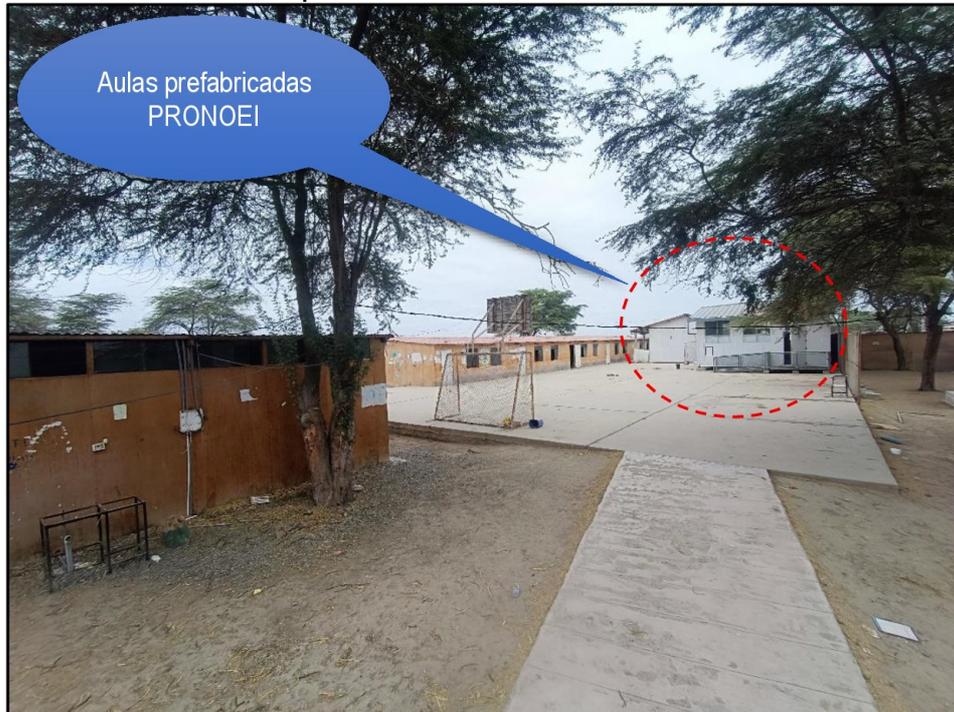
En consecuencia, se evidencia que en el Plan de Contingencia se contempló el uso de dos (2) aulas prefabricadas pertenecientes a la UGEL Piura, las cuales se encontraban aún instaladas en el parque zonal “3 de octubre”, conforme consta en el Informe de Hito de Control n.º 021-2025-OCI/2407-SCC, emitido el 23 de junio de 2025.

Imagen n.º 10
 Aulas prefabricadas PRONOEI sin desmontar

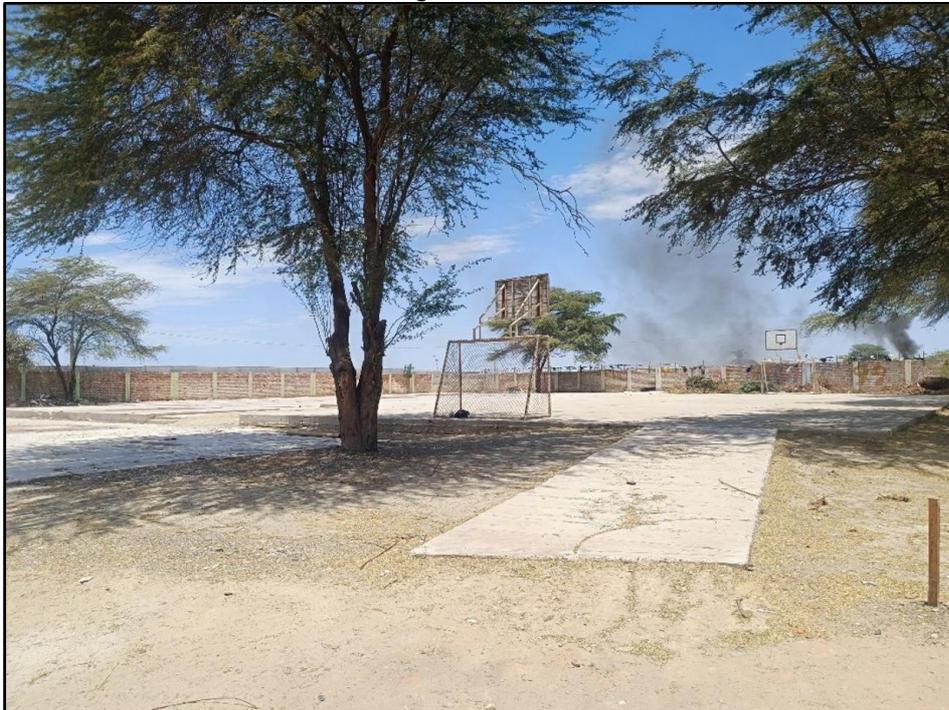
Imagen n.° 11
Plan de Contingencia totalmente Desmontado
