**INFORME DE HITO DE CONTROL**  
**N° 004-2025-OCI/2682-SCC**

**“PROCESO DE CONTRATACIÓN DE LA OBRA:  
MEJORAMIENTO Y AMPLIACIÓN DEL SERVICIO DE AGUA  
POTABLE RURAL EN EL SISTEMA DE AGUA POTABLE Y  
DISPOSICIÓN SANITARIA DE EXCRETAS EN LA  
LOCALIDAD DE NUEVA ESPERANZA DISTRITO DE  
GREGORIO PITA”**

**HITO DE CONTROL N° 03 – VALORIZACIÓN DE OBRA N° 3**

**PERÍODO DE EVALUACIÓN:  
DEL 12 AL 18 DE FEBRERO DE 2025**

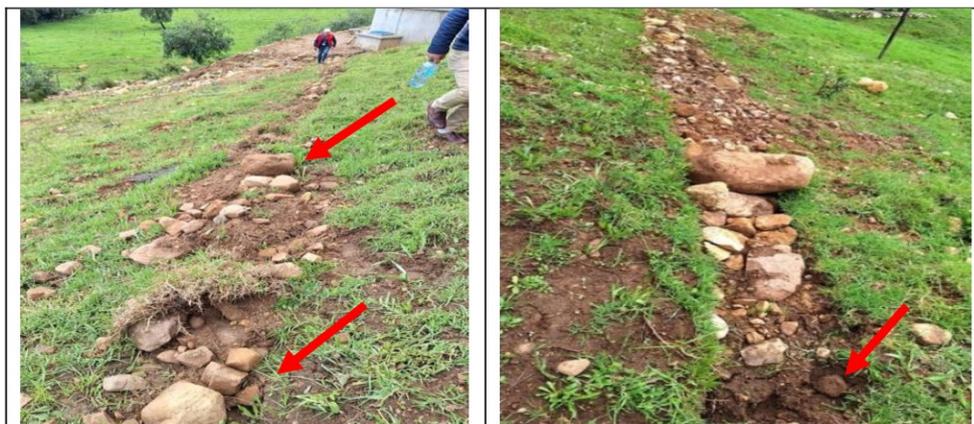
De la inspección física realizada se advierte que las zanjas de la tubería de línea de conducción desde la captación "Los Alisos" hacia el reservorio de 20 m<sup>3</sup>, presentan deficiencias en el relleno y compactación, toda vez que las zanjas excavadas se rellenaron con rocas para poder llegar al nivel del terreno natural y algunos tramos solo han quedado con tierra suelta sin compactación; como consta en el acta de inspección n.º 001-2025-OCI/MPSM-SCC/MDGP.H3, el mismo que se muestra en las siguientes fotografías:

Fotografías n.º 1 y 2: Relleno de la zanja con rocas y tierra suelta, sin compactación.

Así también, en la partida 02.02.02.03. *Relleno compactado de zanjas con material propio* de las especificaciones técnicas, establece que, no deberá emplearse tierra que contenga material orgánico, raíces; así mismo indica que todos los espacios entre rocas se llenarán completamente con tierra.

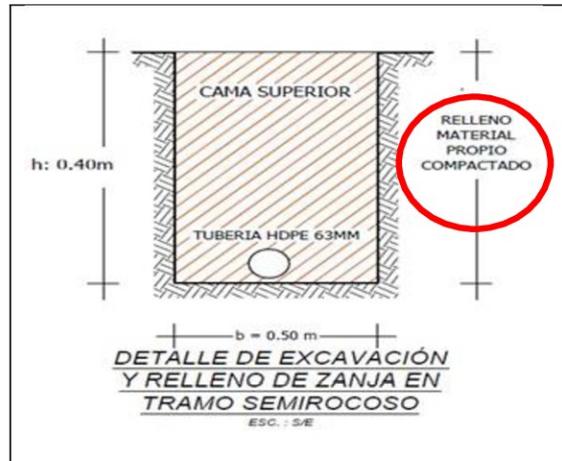
**Imagen n.º 1**  
**Detalle de excavación y relleno de zanja en tramo semirocoso**

Sobre el particular, el plano PPC-02C Planta Perfil - Línea de conducción "Los Alisos", muestra el detalle de la excavación y relleno de zanja en tramo semirocoso; cuyo relleno debe ser con material propio compactado, hasta alcanzar el nivel del terreno, tal como se detalla en la siguiente imagen:

**Fuente:** Plano PPC-02C planta perfil-línea de conducción Los Alisos-Expediente Técnico

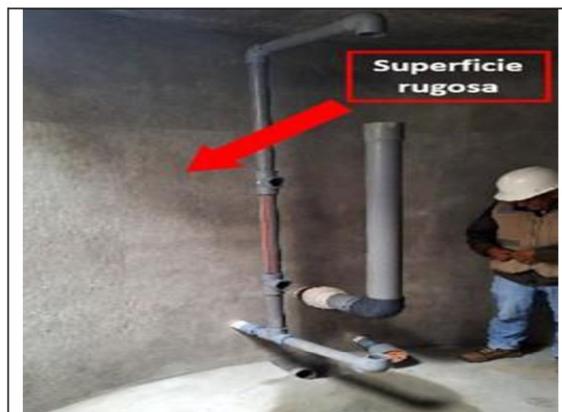
Las paredes internas del reservorio presentan una superficie rugosa, al respecto la especialista de calidad del Consorcio San Marcos, manifestó que este hecho se originó debido a que se han colocado tres (3) capas de impermeabilizante sobre el tarrajeo, como consta en el acta de inspección n.º 001-2025-OCI/MPSM-SCC/MDGP.H3, el mismo que se muestra en la siguiente fotografía:

**Fotografía n.º 3:** Acabado del interior del reservorio presenta una superficie rugosa.

Sin embargo, en la partida 02.01.05.1. *TARRAJEO CON IMPERMEABILIZANTE INTERIOR, MEZCLA 1:2 E=1.5 CM* de las especificaciones técnicas; indica que, para el tarrajeo se utilizará mortero con aditivo impermeabilizante, es decir, el aditivo debe ser mezclado con arena fina y cemento; más no, realizar la aplicación después del tarrajeo, debiendo finalmente tener un acabado pulido; tal como se indica a continuación:

*“(…) Se realiza en paredes internas, empleando mortero de 1.5 cm de espesor de cemento, arena fina con aditivo impermeabilizante. La dosificación será 1 kilo de impermeabilizante por bolsa de cemento seco. Con dicha mezcla se procederá a realizar la preparación del mortero para Tarrajeo en la forma acostumbrada, en proporción 1:2 cemento-arena fina, debiendo tener un acabado pulido.”*

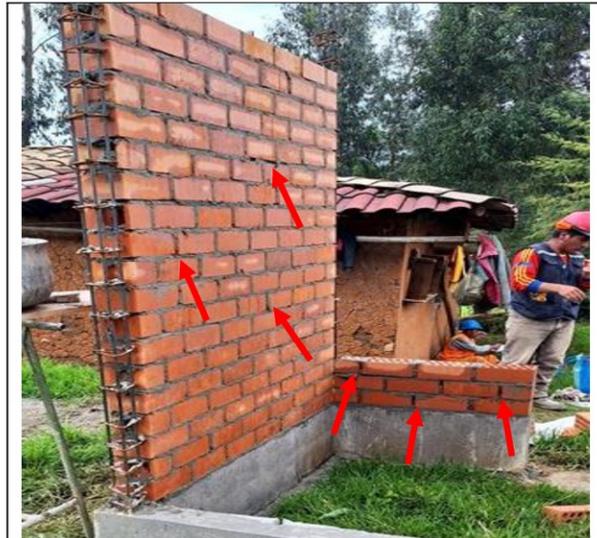
De la inspección física realizada, se advierte que en la colocación de mortero en el asentado de ladrillos en las UBS<sup>1</sup> presentan deficiencias, debido a que dicho mortero no cubre de manera uniforme y completa las juntas en la cara interior de los muros, tal como se muestra en la siguiente fotografía:

**Fotografía n.º 4:** Juntas en la cara interior del muro con deficiencias en el relleno con mortero.

Al respecto, en la partida 04.01.05. *ALBAÑILERÍA* de las especificaciones técnicas, establecen que el mortero debe llenar completamente la junta.

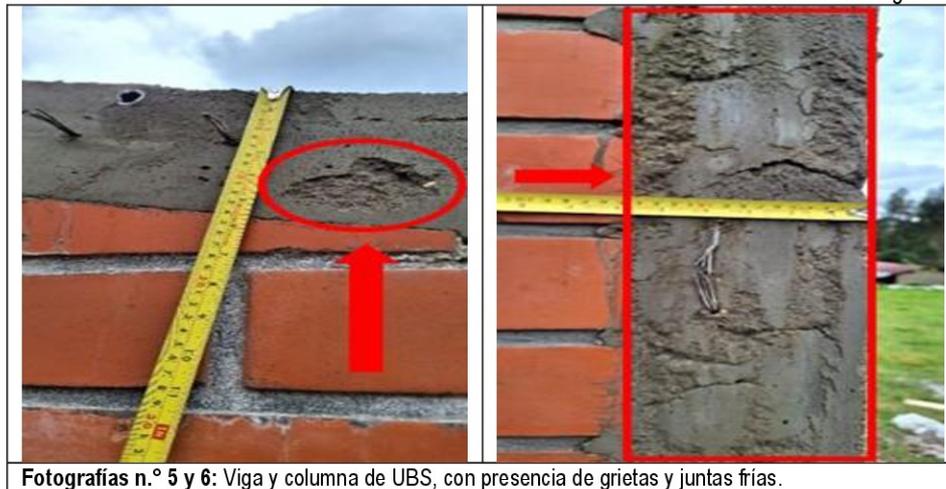
Las vigas y columnas de las UBS presentan deficiencias en sus caras laterales, evidenciándose grietas y juntas frías en la superficie de los elementos estructurales, como se muestra en las siguientes fotografías:

Fotografías n.º 5 y 6: Viga y columna de UBS, con presencia de grietas y juntas frías.

Sobre el particular, en el literal a. del CAPITULO 5 CALIDAD DE CONCRETO, MEZCLADO Y COLOCACIÓN, de la NORMA E.060 CONCRETO ARMADO, establece que, el proceso de colocación de concreto deberá efectuarse en una operación continua o en capas de espesor tal que el concreto no sea depositado sobre otro que ya haya endurecido lo suficiente para originar la formación de juntas o planos de vaciado dentro de la sección; adicionalmente, señala que todo concreto debe ser compactado cuidadosamente por medios adecuados durante la colocación y debe ser acomodado por completo alrededor del refuerzo y de los elementos embebidos y en las esquinas del encofrado.

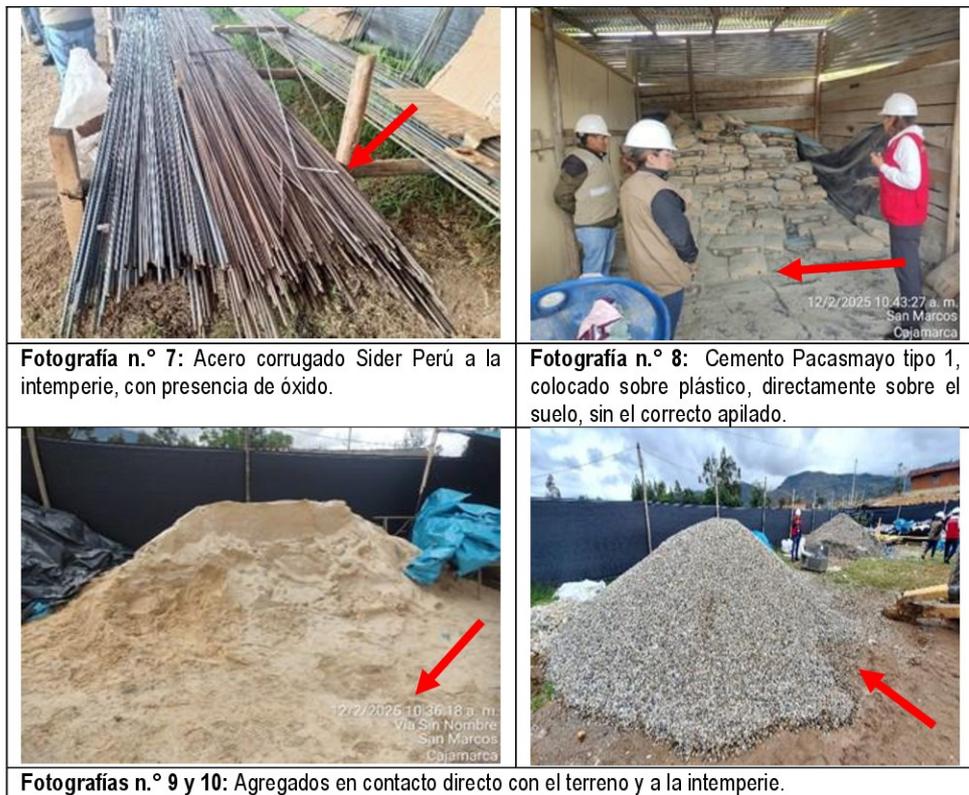
De la inspección física realizada a la obra el 12 de febrero de 2025, se ha evidenciado un deficiente almacenaje del acero, cemento y agregados, encontrándose sin la protección adecuada, incumpléndose con las especificaciones técnicas y normativa aplicable, como se dejó constancia en el acta de inspección n.º 001-2025-OCI/MPSM-SCC/MDGP.H3, los mismos que se muestran en las siguientes fotografías:

Sobre el particular, según las especificaciones técnicas, el acero debe almacenarse cubierto para evitar su oxidación; asimismo el cemento, debe conservarse en buenas condiciones, lo que implica un almacenamiento adecuado, siguiendo las indicaciones del fabricante<sup>2</sup>, quien especifica que debe apilarse sobre parihuelas; finalmente, los agregados deben guardarse en un lugar seco y protegido de la humedad y lluvias.

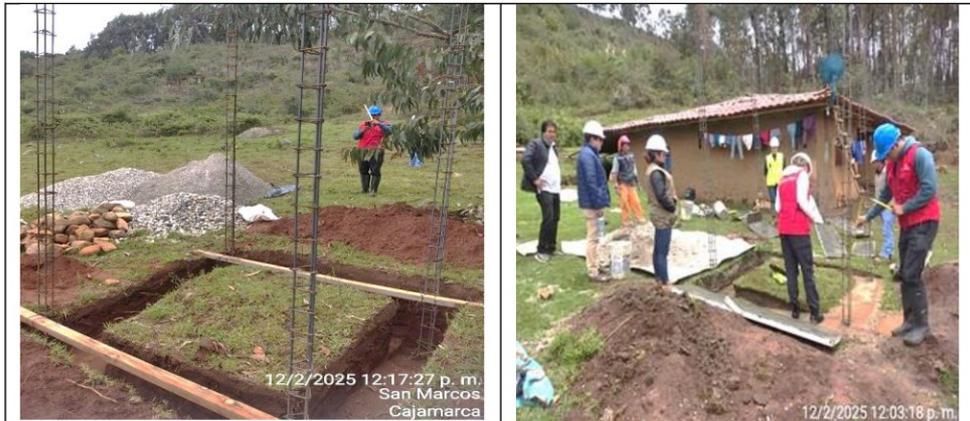
**Fotografías n.º 11 y 12.** Área donde se está realizando la excavación de los módulos UBS sin señalización ni letreros, en la zona de "Quishuar" y "Los Alisos" respectivamente.

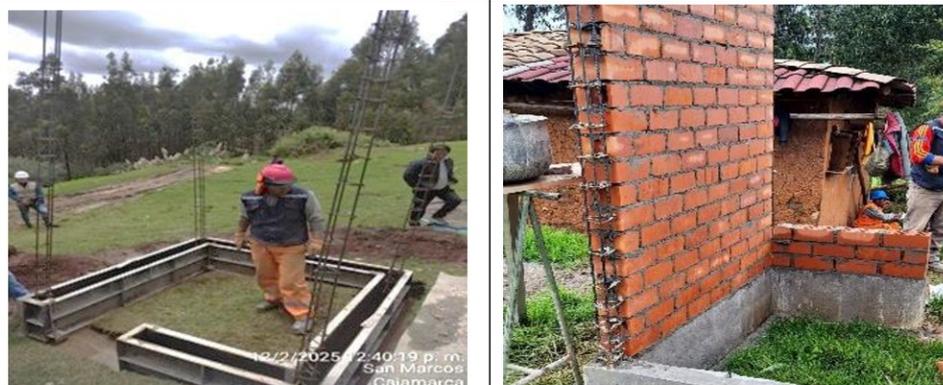
**Fotografía n.º 13 y 14.** UBS en construcción, sector Alisos sin la señalización requerida.
