**INFORME DE HITO DE CONTROL**  
**N° 018-2025-OCI/2960-SCC**

**EJECUCIÓN DE LA OBRA: “MEJORAMIENTO DEL  
SERVICIO DE AGUA POTABLE URBANO Y  
MEJORAMIENTO DEL SERVICIO DE ALCANTARILLADO  
EN CA. ORLANDO TAPIA ALVARADO, CA. JUAN SEMINO,  
JR. PAMPA DE LARA Y JR. LAURIAMA DISTRITO DE  
BARRANCA – PROVINCIA DE BARRANCA –  
DEPARTAMENTO DE LIMA CUI N° 2683599”**

**HITO DE CONTROL N.º 1 – EJECUCIÓN DE OBRA AL 16 DE  
SEPTIEMBRE DE 2025**

**PERÍODO DE EVALUACIÓN DEL HITO DE CONTROL:  
DEL 15 DE SEPTIEMBRE DE 2025 AL 19 DE SEPTIEMBRE DE 2025**

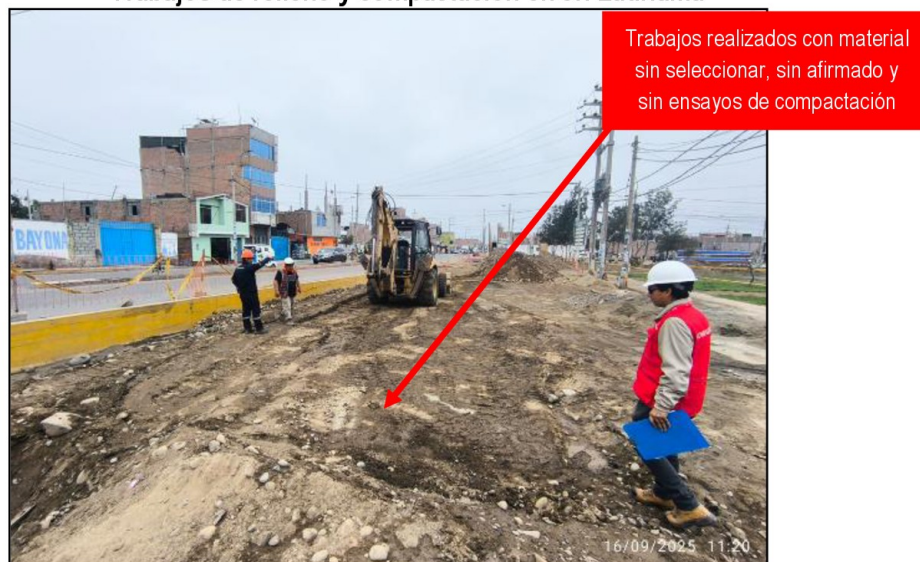
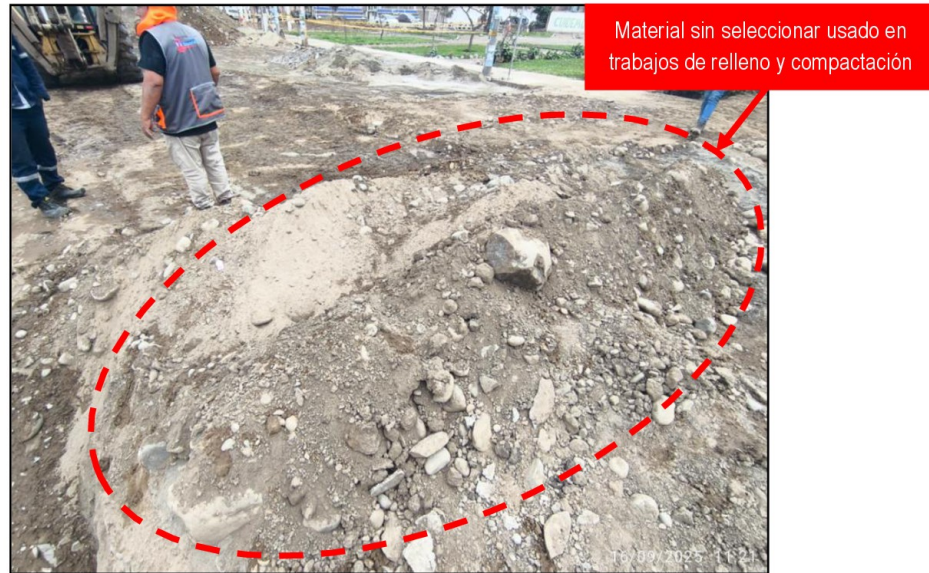
**Imágenes n.º 10 y 11**  
**Trabajos de relleno y compactación en Jr. Lauriama**

Por otro lado, se verificó que no se estaría utilizando material afirmado. Sobre este punto, tanto el residente como el supervisor señalaron que dicho material aún no ha sido incorporado, dado que restan excavaciones pendientes vinculadas al sistema de agua potable. Los trabajos observados se muestran a continuación:

Sin embargo, según el expediente técnico de obra, para realizar el relleno y compactación de las zanjas para red de tuberías de desagüe, en los planos indica que se utilizarán capas de material propio zarandeado y también una capa de agregado afirmado, tal como se muestra a continuación:

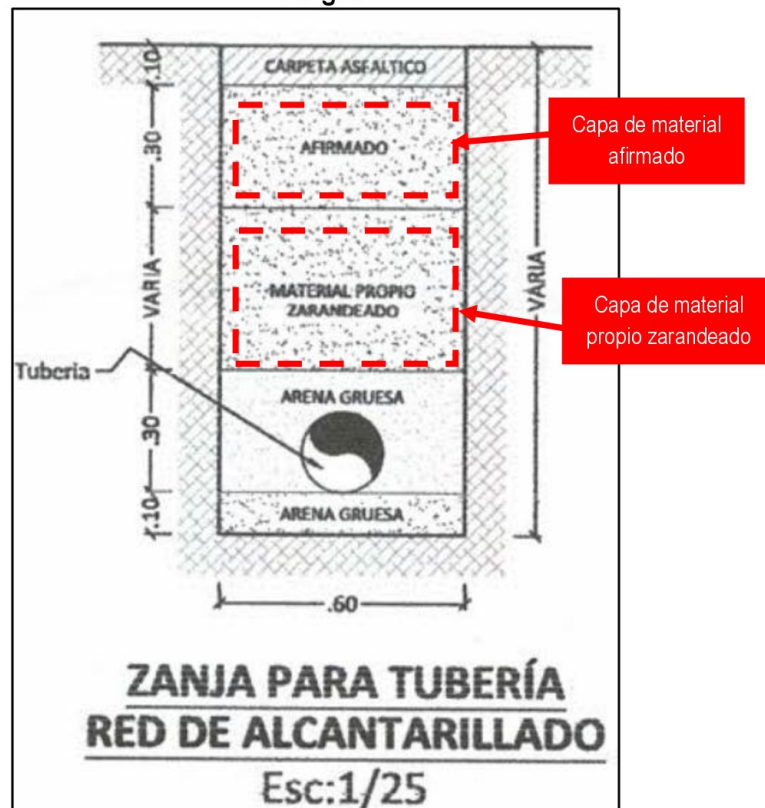
**Imagen n.º 12**

**Plano 03.02 Red de alcantarillado, detalle de para relleno de zanja para tubería de desagüe**

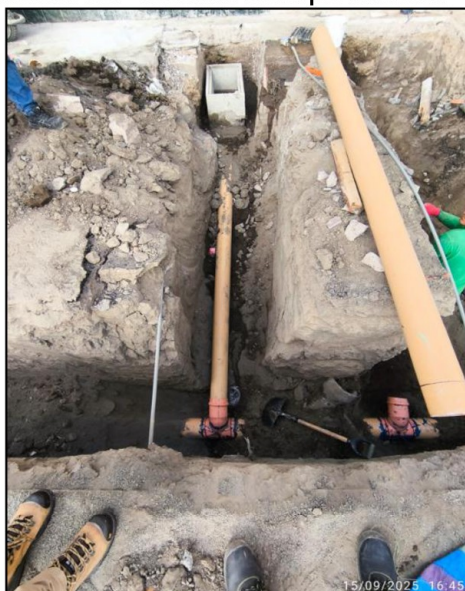
**Imagen n.º 13**

**Análisis de precios unitarios para la partida 05.05.02.03 Cama de apoyo P/tub. T. Normal Dn= 160mm P/toda profundidad**

Sin embargo, según el expediente técnico de obra n.º 1, para realizar la cama de poyo para las conexiones domiciliarias de desagüe, en su análisis de precios unitarios indica el uso de arena gruesa como material para soportar la tubería y garantizar una buena instalación tal como se muestra a continuación:

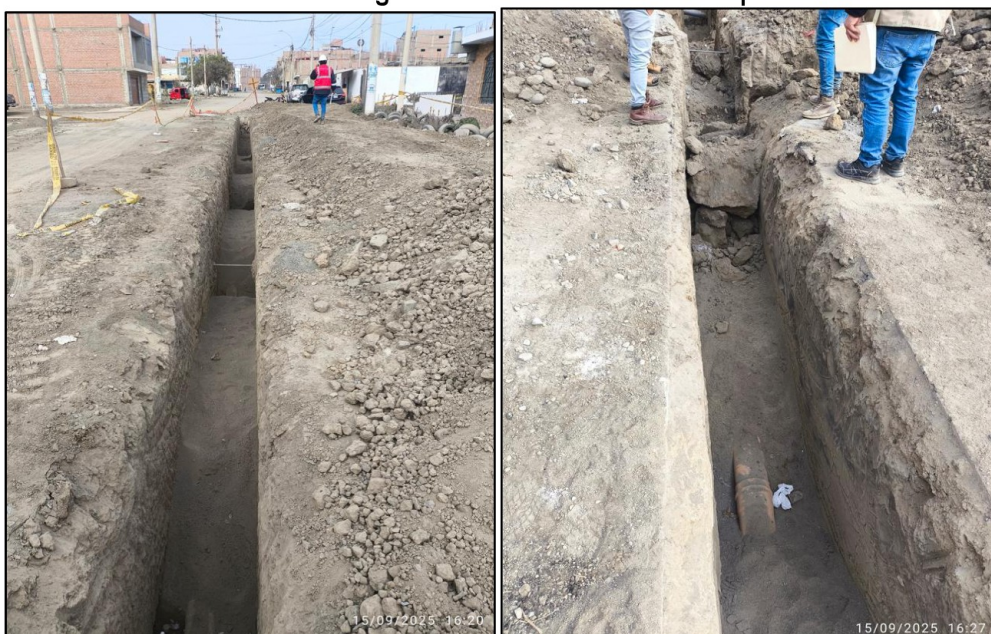
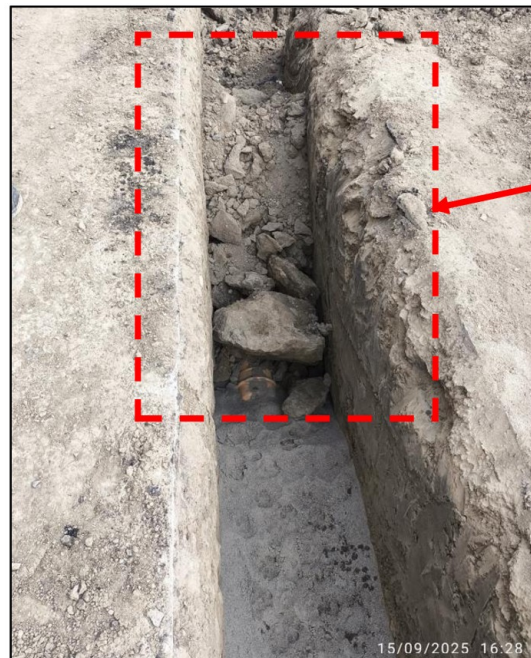
**Imágenes n.º 15, 16 y 17**  
**Tuberías de desagüe enterradas sin realizarse la prueba hidráulica**

El residente de obra manifestó que, si bien las tuberías fueron cubiertas, se dejaron expuestas las uniones. No obstante, para una correcta ejecución de la prueba hidráulica, es indispensable que toda la tubería esté visible, a fin de identificar posibles fugas. En respuesta, se indicó que se efectuarían labores de limpieza previas a la realización de las pruebas. Cabe señalar que no se cuenta con un protocolo técnico definido para la ejecución de dichas pruebas.

Tubería de desagüe  
enterrada con material de  
excavación sin zarandear.

Al respecto, las especificaciones técnicas establecen que la prueba hidráulica a zanja abierta, permite la detección de posibles fugas tanto en las uniones o en el cuerpo de los tubos. Para ello, el conducto debe encontrarse completamente libre de relleno, con sus uniones totalmente expuestas. No obstante, el hecho de haber cubierto la tubería antes de realizar dicha prueba dificulta su correcta ejecución, contraviniendo el propósito de la misma y lo estipulado en el expediente técnico. A continuación, se detallan las especificaciones correspondientes:

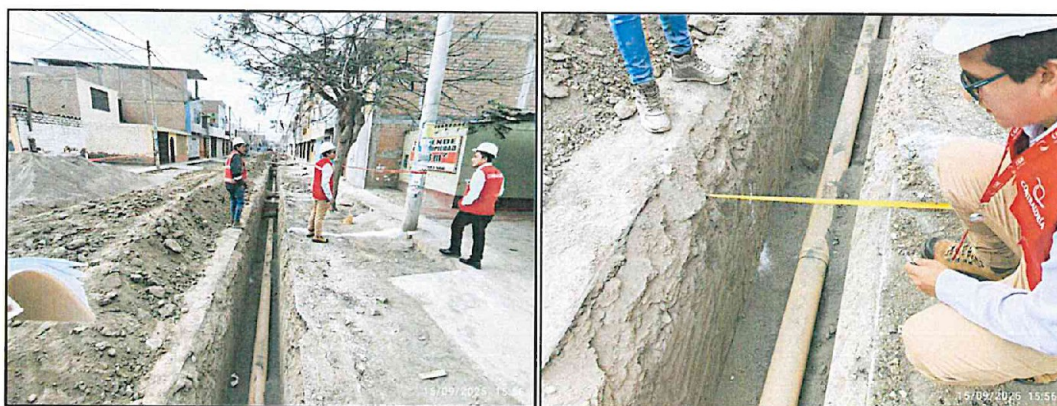
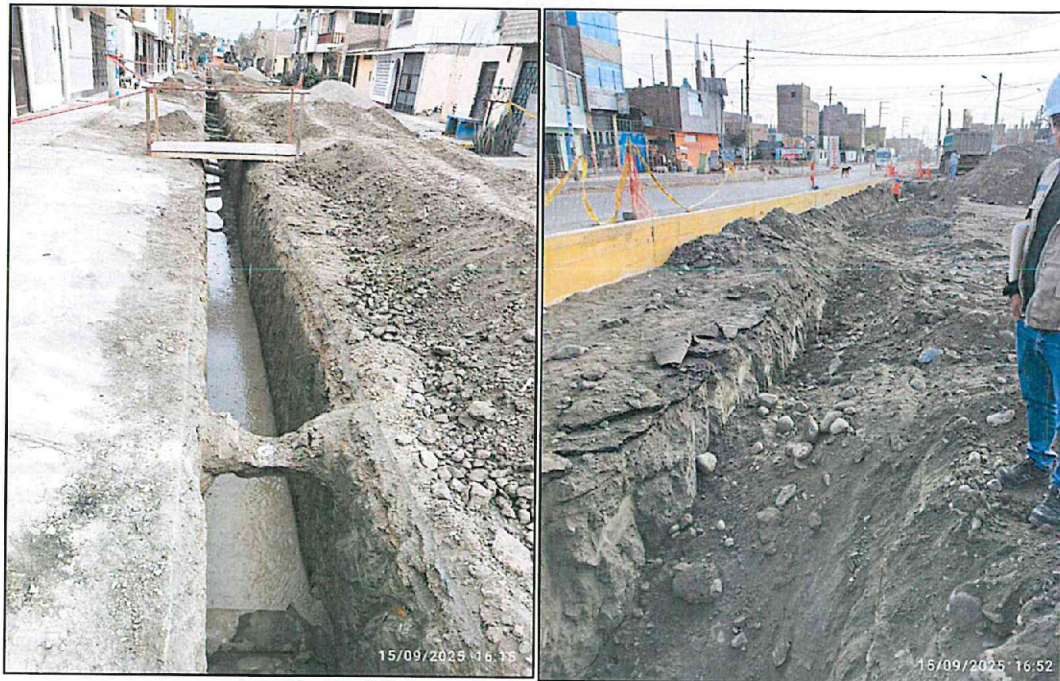
Se constató la presencia de un suelo arcilloso compacto y de alta cohesión a lo largo de la calle Juan Semino y la calle Orlando Tapia Alvarado, en las cuales se efectuaron excavaciones de aproximadamente 60 cm de ancho, con profundidad variable según el tramo intervenido. Así mismo de acuerdo a lo mencionado por el supervisor no había sido necesario realizar trabajos de entibado en las excavaciones puesto que se tiene un terreno compacto.

Por otro lado, en el jirón Lauriama se identificó un terreno de características más sueltas, donde se realizaron excavaciones de más de 1 metro de ancho donde manifestó que si se había realizado los trabajos de entibado sin embargo no se pudo verificar durante la inspección.

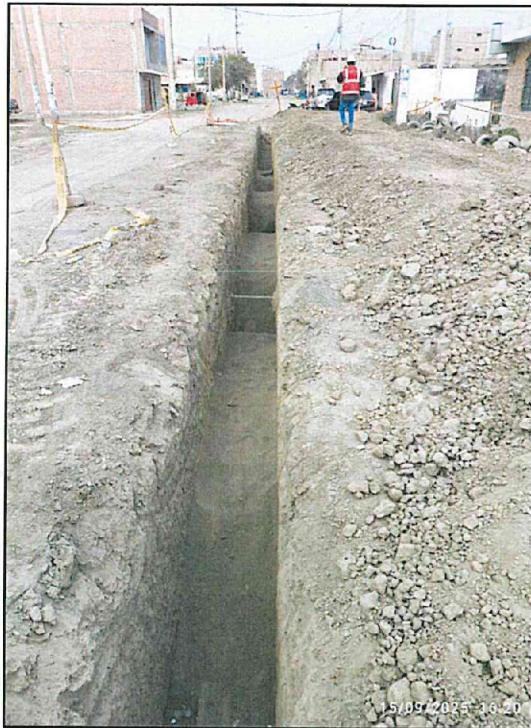
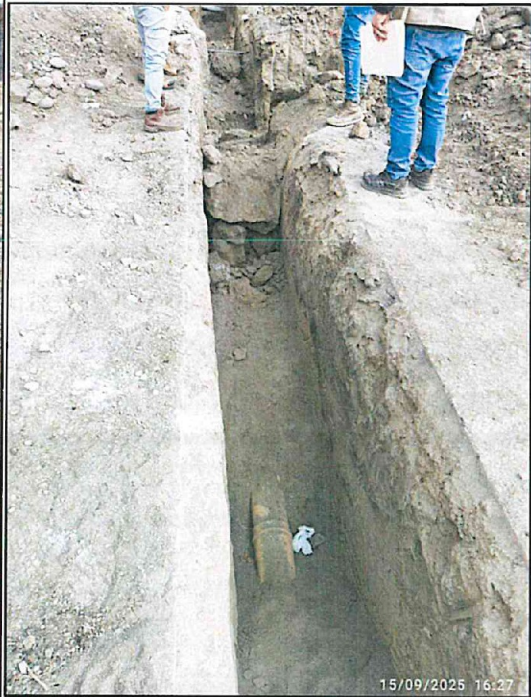
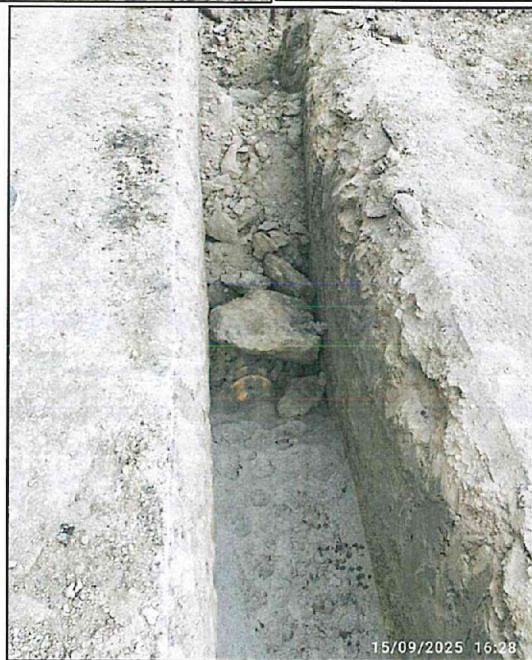
Se observó que en algunos tramos se habrían instalado tuberías de desagüe; sin embargo, en diversas secciones no se habrían ejecutado las pruebas hidráulicas correspondientes, pese a que ya se habría procedido al relleno con arena u otro material que no sería el adecuado para dicho trabajo

Al respecto, el residente de obra indicó que, si bien las tuberías fueron cubiertas, se habría dejado expuestas las uniones. No obstante, para la correcta ejecución de la prueba hidráulica, se indicó que es necesario que la totalidad de las tuberías se encuentre visible, a fin de permitir la identificación de posibles fugas. Ante esto se indicó que se realizarían los trabajos de limpieza correspondientes antes de las pruebas. Cabe recalcar que no se cuenta con un protocolo para realizar la prueba hidráulica.

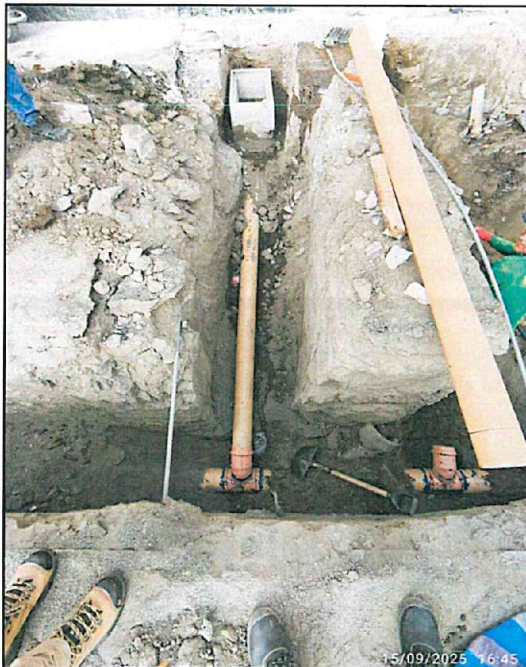
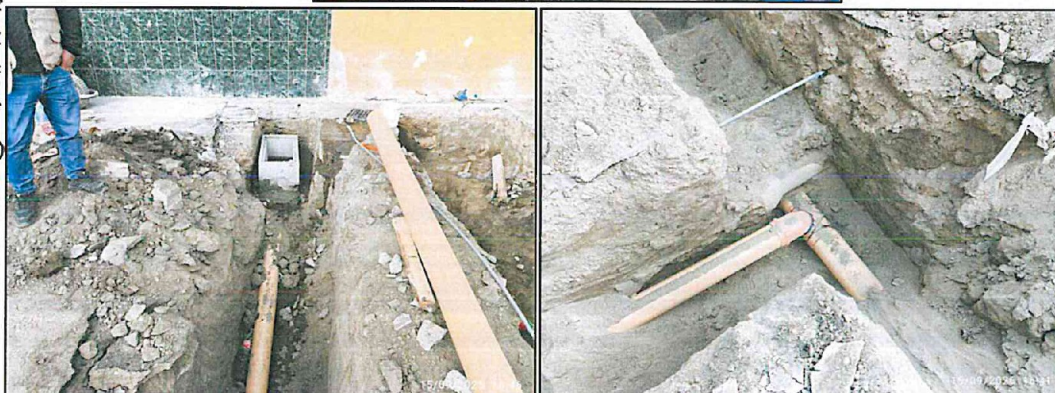
Se observaron algunos puntos donde se estarían realizando las conexiones domiciliarias de desagüe, pero no se habría colocado arena gruesa debajo de las tuberías.

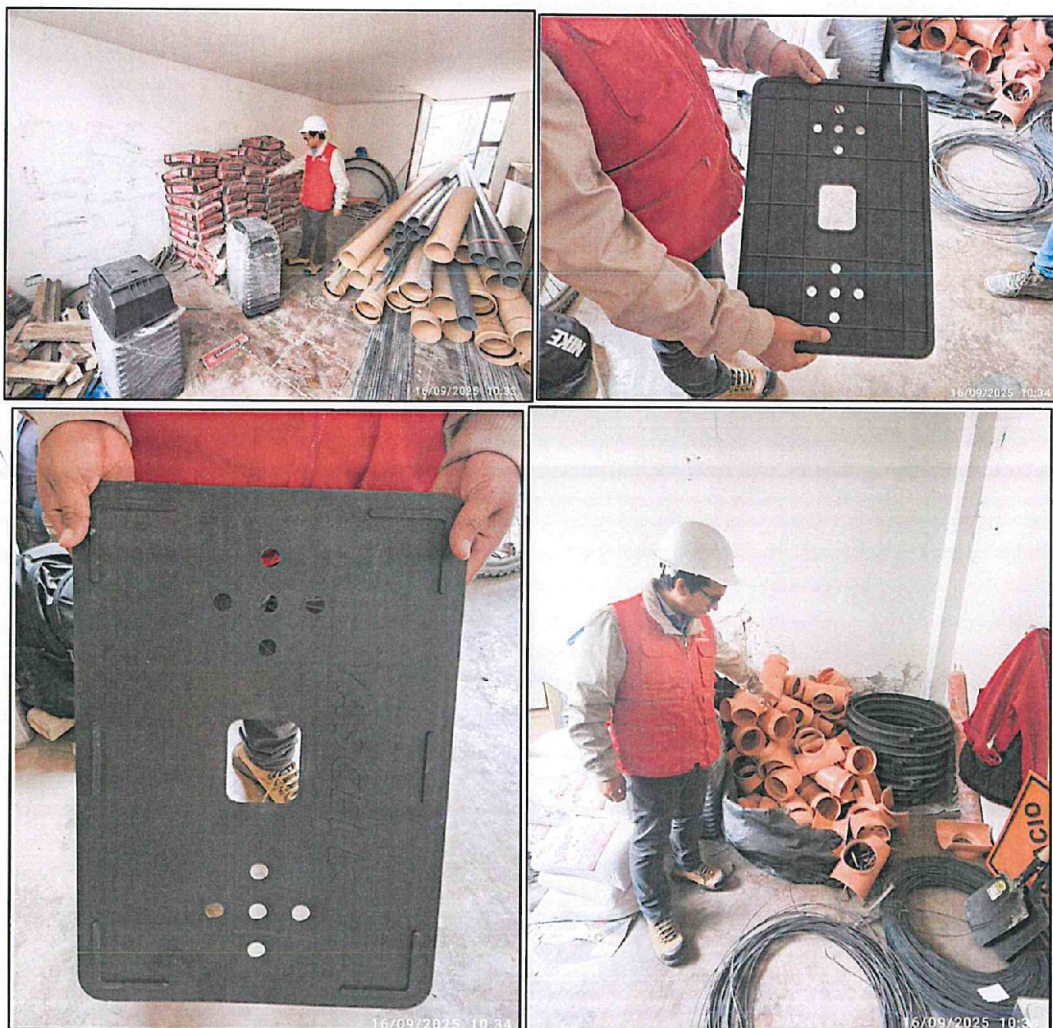
Se realizó la inspección de las tuberías de agua, tuberías de desagüe, cemento, cajas termoplásticas de agua, aceros corrugados y demás materiales ubicados en el almacén. Se observó que las condiciones de almacenamiento tanto de las tuberías como del cemento y los aceros corrugados no serían las adecuadas, encontrándose estos materiales directamente dispuestos sobre el piso.

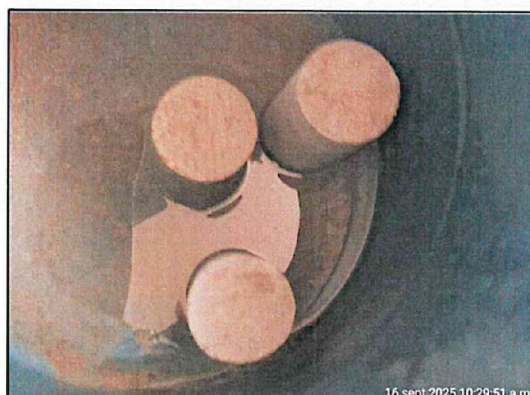
Asimismo, se observó la presencia de tres (3) probetas de concreto en el área; no obstante, estas no contaban con rotulado ni distintivo visible que permitiera identificar su fecha de vaciado.

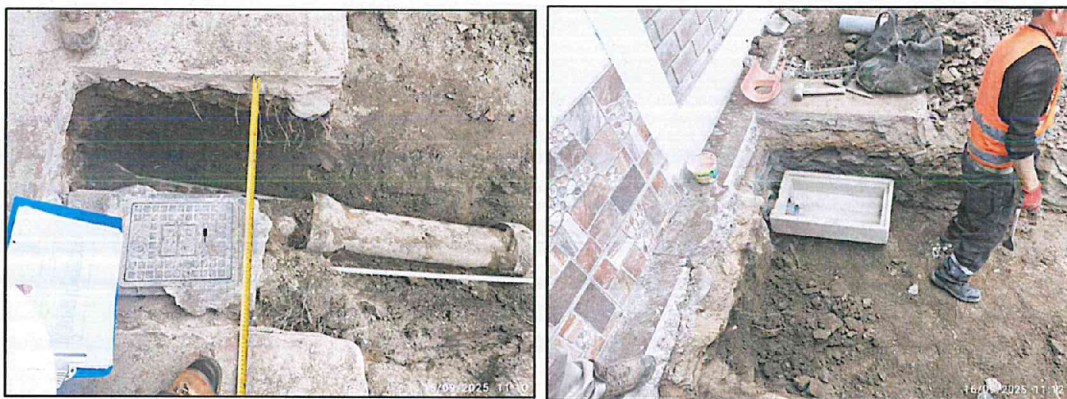
Se observaron que algunas viviendas cuentan con sus cajas de desagüe de manera interna y con tuberías de asbesto cemento, por lo que el contratista viene realizando la instalación de las cajas de desagüe y el empalme con las tuberías de asbesto que van a la parte interna de la vivienda.

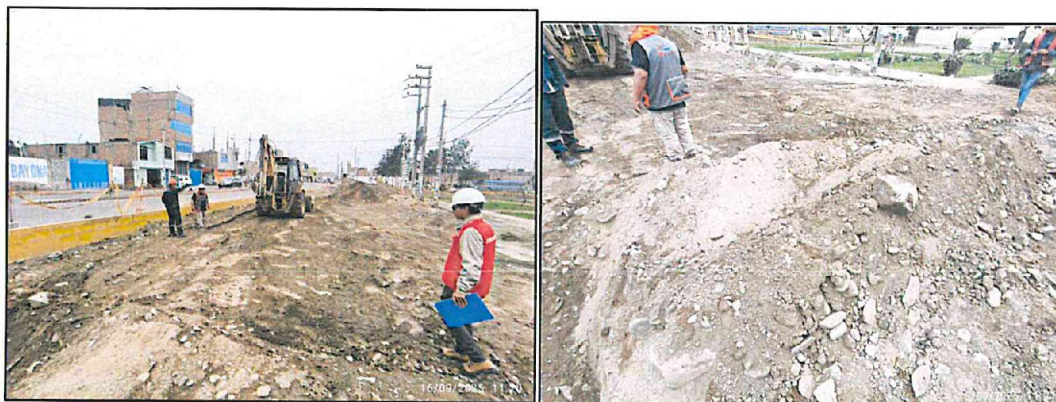
Se observó que en el tramo correspondiente al Jr. Lauriama ya se habrían ejecutado trabajos de relleno y compactación. Al respecto, el residente indicó que dichos trabajos se estarían realizando mediante el uso de plancha compactadora y apisonador tipo canguro; sin embargo, dichos equipos no fueron visualizados durante la inspección.
