**INFORME DE HITO DE CONTROL
N° 0016-2025-OCI/3470-SCC**

**“PROCESO DE CONTRATACIÓN DE LA EJECUCIÓN,
SUPERVISIÓN Y LIQUIDACIÓN DE LA IOARR POR
EMERGENCIA REPARACIÓN DE LA PTAP, EN EL (LA)
SISTEMA DE AGUA POTABLE DE LA PTAP CURUMUY,
DISTRITO DE PIURA, PROVINCIA PIURA,
DEPARTAMENTO PIURA - CUI N.º 2668668”**

**HITO DE CONTROL N.º 3: EJECUCIÓN CONTRACTUAL
AL 16 DE JULIO DE 2025.**

**PERÍODO DE EVALUACIÓN:
DEL 23 DE JUNIO AL 16 DE JULIO DE 2025**

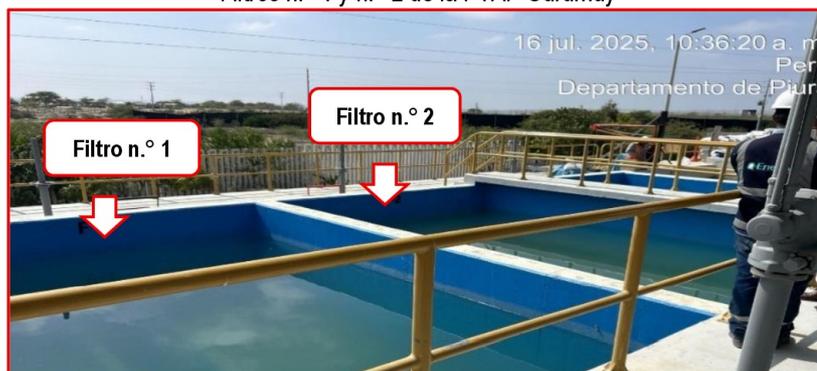
Imagen n.º 1
Filtros n.º 1 y n.º 2 de la PTAP Curumuy

Fuente: Anexo fotográfico Acta de Inspección n.º 019-2025-OCI/3470-SCC de 16 de julio de 2025.

De lo anteriormente expuesto, se advierte que si bien el consorcio ha culminado los trabajos en 3 filtros, los cuales ya se encuentran cubiertos de agua realizando el funcionamiento habitual; no se cuenta con un registro en el que conste la conformidad del supervisor y del cumplimiento de

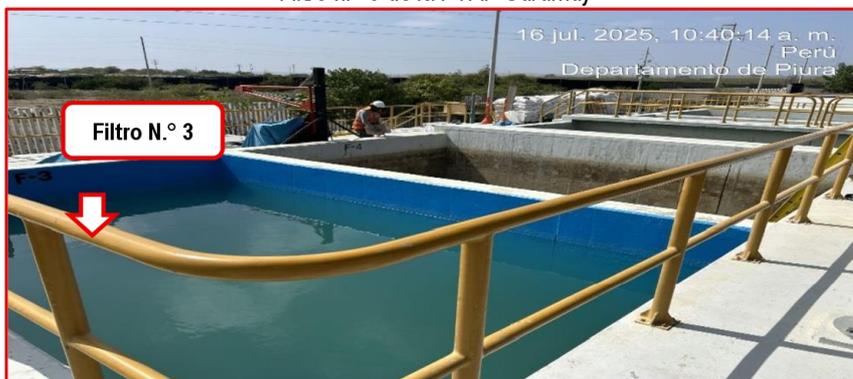
Imagen n.º 2
Filtro n.º 3 de la PTAP Curumuy

Fuente: Anexo fotográfico Acta de Inspección n.º 019-2025-OCI/3470-SCC de 16 de julio de 2025.

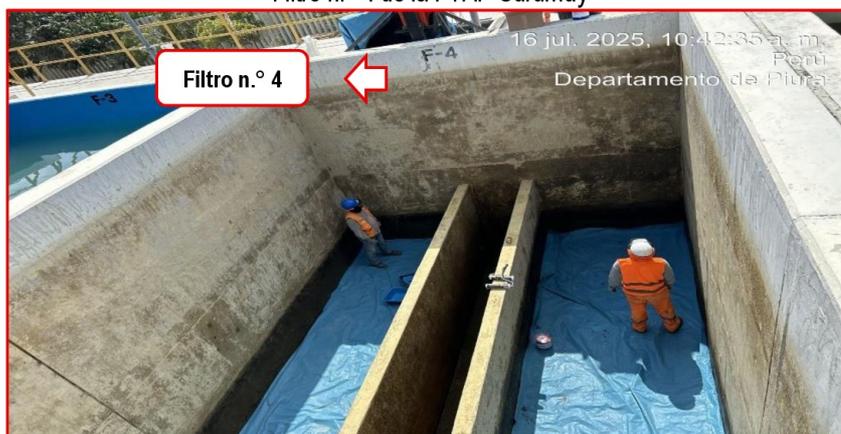
Imagen n.º 3
Filtro n.º 4 de la PTAP Curumuy

Fuente: Anexo fotográfico Acta de Inspección n.º 019-2025-OCI/3470-SCC de 16 de julio de 2025.

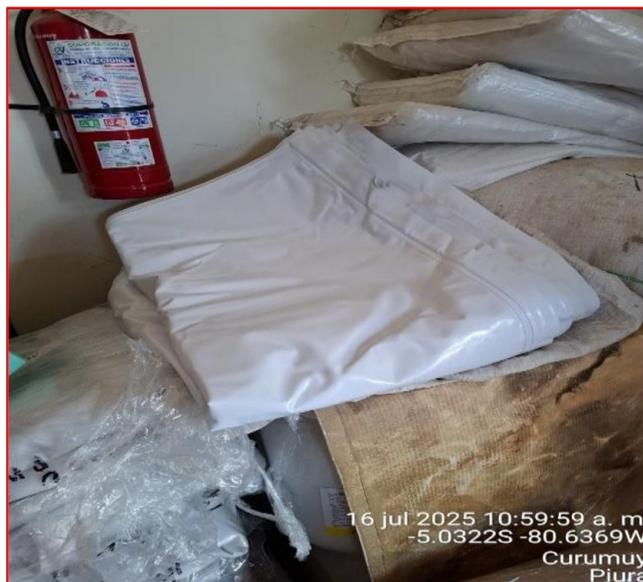
Imagen n.º 5
Vinilona a instalarse

Al respecto, no obstante, en las especificaciones técnicas, contenidas en las bases de la contratación directa, se determinó las características con las que debe cumplir los paneles de vinilona a instalarse, se advierte, que no se encontró en el almacén con las especificaciones técnicas, ficha técnica y/o documento análogo que permitiera corroborar que las vinilonas a instalarse cumplan con el requerimiento, asimismo, el supervisor indicó desconocer las características que debían cumplir los materiales, no encontrándose tampoco su opinión favorable para su instalación. A continuación, se muestran imágenes de los paneles de vinilona a instalarse:

Fuente: Anexo fotográfico Acta de Inspección n.º 019-2025-OCI/3470-SCC de 16 de julio de 2025.

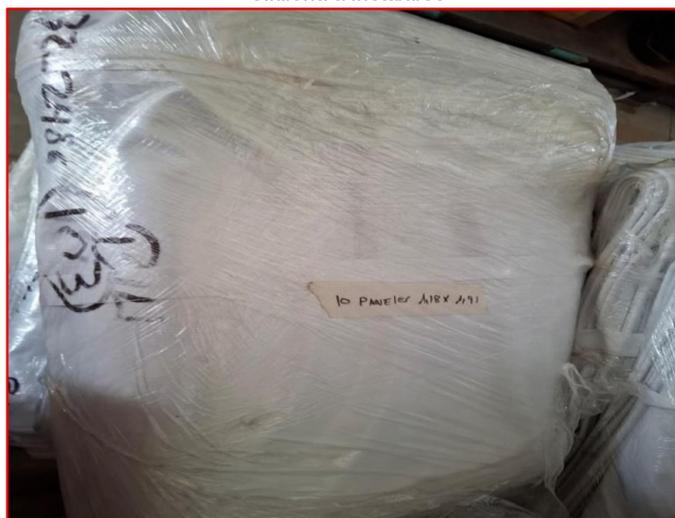
Imagen n.º 6
Vinilona a instalarse

Fuente: Anexo fotográfico Acta de Inspección n.º 019-2025-OCI/3470-SCC de 16 de julio de 2025.

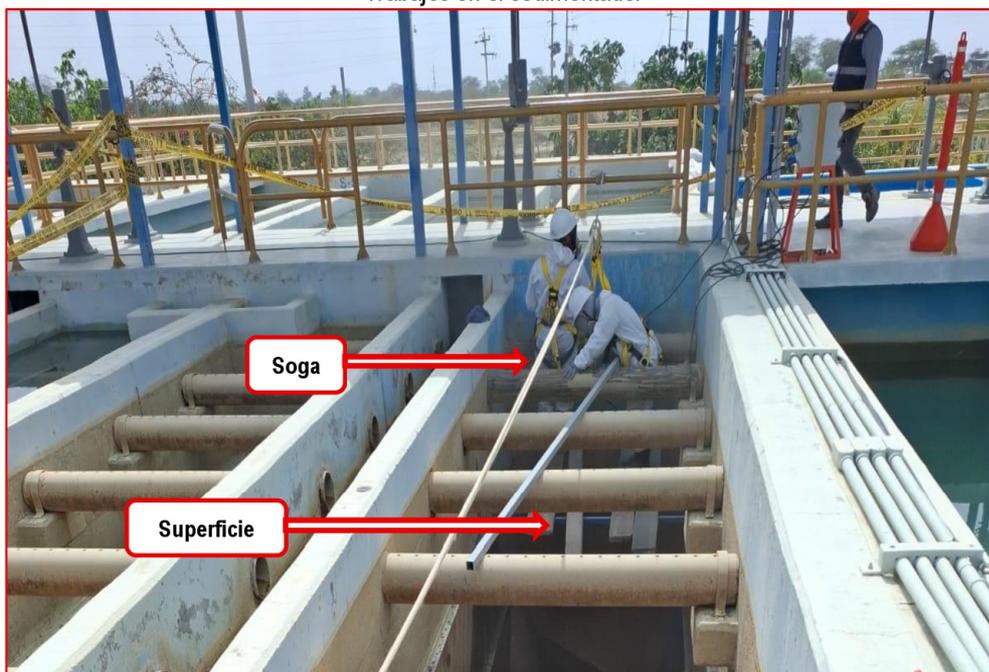
Imagen n.° 7
Trabajos en el sedimentador

Es decir, que de acuerdo a lo indicado se estaría trabajando en una superficie inadecuada (constituida por tablas), siendo las medidas de seguridad una soga atada de una lado a otro del sedimentador, del cual estaban anclados los trabajadores, no obstante, de lo indicado por el jefe de la planta, dicho sedimentador tendría una altura de 4 metros, mientras que la línea de la cual estaban anclado tendría una longitud de 6 metros, no obstante, se realizó la verificación de los planos del sedimentador, así como de la ficha técnica del anclaje a la línea de vida, a fin de determinar, si los trabajadores contaban con medidas de seguridad que resultasen efectivas en caso de alguna situación surgida por el peligro de realizar trabajos en altura.

Fuente: Anexo fotográfico Acta de Inspección n.° 019-2025-OCI/3470-SCC de 16 de julio de 2025.

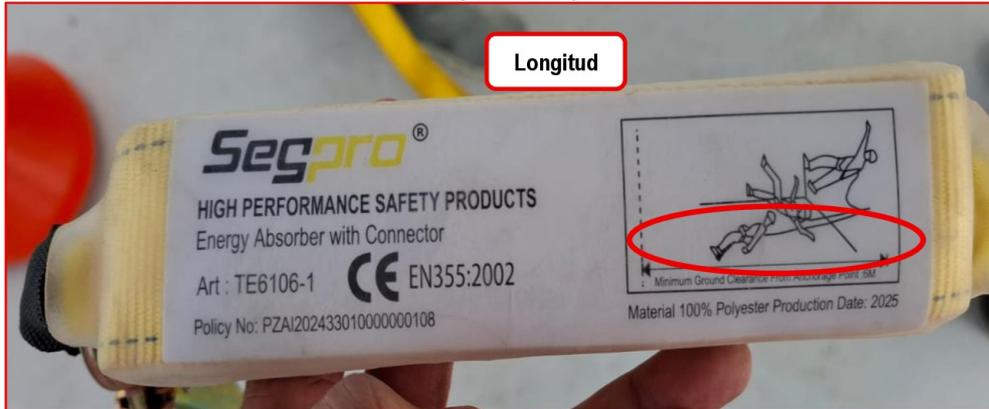
Imagen n.º 8
Eslinga de Anclaje

Al respecto de la revisión de la eslinga⁹ usada para el anclaje se identificó lo siguiente:

De acuerdo al propio anclaje del cual estaban sujetos los trabajadores que desarrollaban los trabajos en el sedimentador: "Minimum ground clearance from anchorage point: 6m" o "Distancia mínima al suelo desde el punto de anclaje: 6m", es decir, que si el sedimentador tiene una altura de 4m, dichos trabajadores estarían trabajando sin ninguna protección, dado que por las características de la eslinga la cual cuenta con un mecanismo para absorber impacto, el cual tendría una longitud de 6m, lo cual fue cotejado con las ficha técnica del material encontrando lo siguiente:

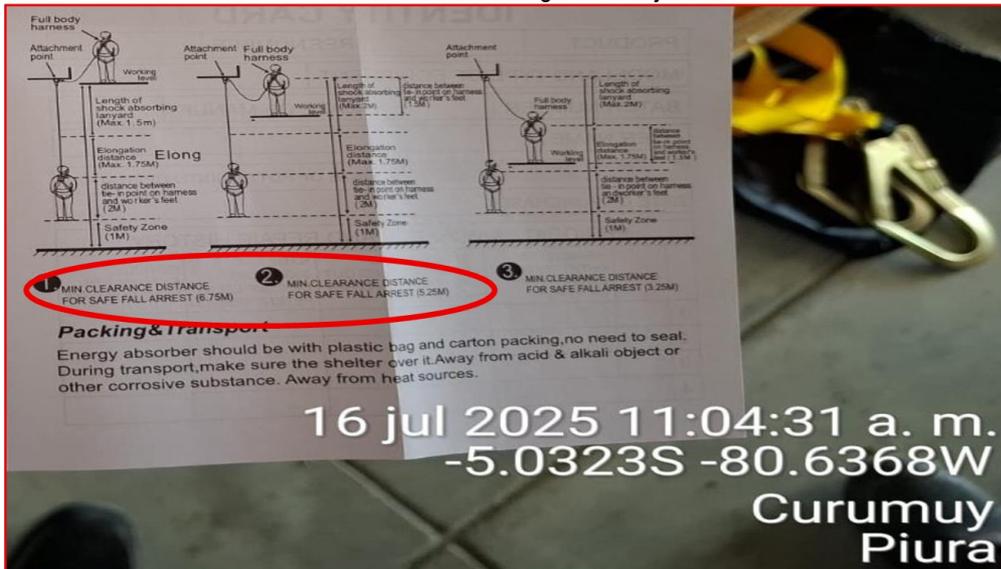
Imagen n.º 9
Ficha técnica de eslinga de Anclaje

Fuente: Anexo fotográfico Acta de Inspección n.º 019-2025-OCI/3470-SCC de 16 de julio de 2025.

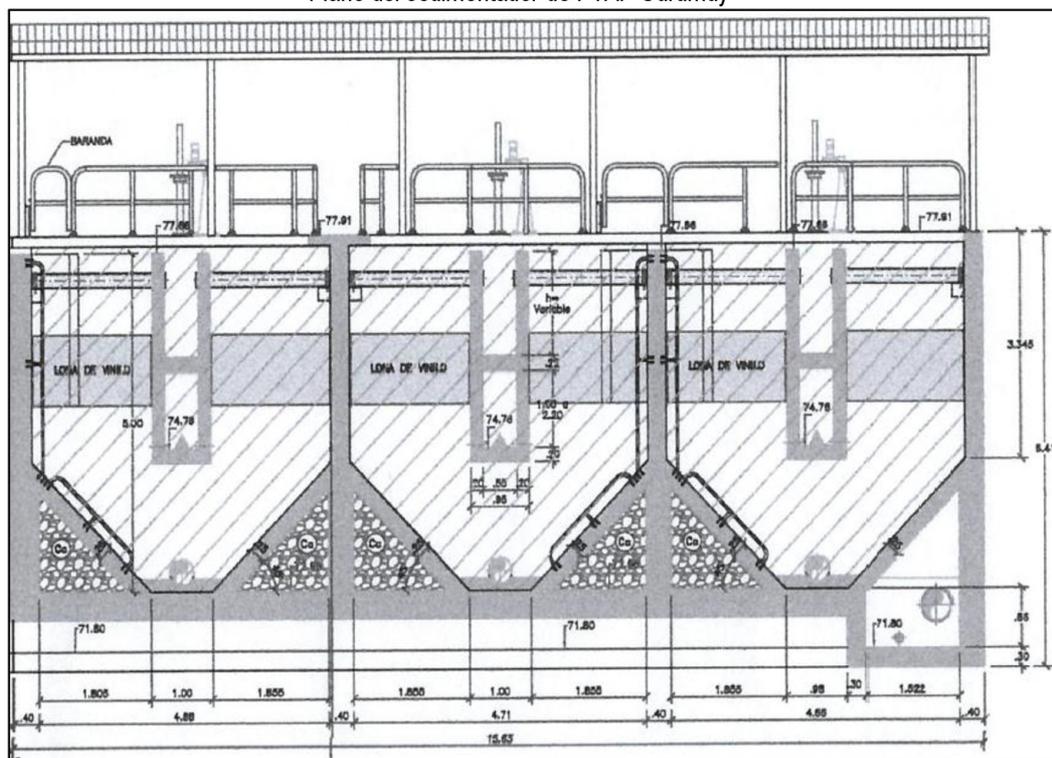
Imagen n.º 10
Plano del sedimentador de PTAP Curumuy

Considerando lo expuesto en la imagen n.º 6, el punto de anclaje sería por encima de 50 cm aproximadamente por encima de la base sedimentador, añadiendo 50 cm a la altura comentada por el supervisor, no obstante, dado las características del sedimentador, cuya superficie consistía en un plano inclinado, se verificó los planos encontrando lo siguiente:

Fuente: Documentos Anexos al Acta de Inspección n.º 019-2025-OCI/3470-SCC de 16 de julio de 2025.

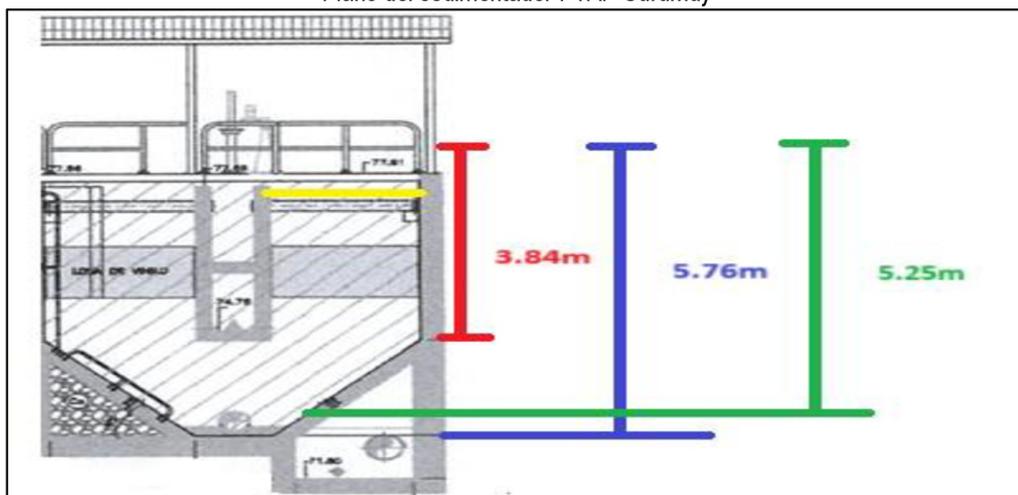
Imagen n.º 11
Plano del sedimentador PTAP Curumuy

Tal como se puede apreciar en la imagen n.º 11, la línea amarilla representa la superficie inadecuada (constituida por tablas) sobre la cual se vienen realizando los trabajos, asimismo, desde la base del sedimentador hasta el inicio del plano inclinado la altura del sedimentador es de 3.345 m, más 50 centímetros desde la altura de anclaje, se tendría una altura aproximada de 3.845 m (línea roja), siendo que la máxima altura al punto más bajo del sedimentador es de 5.76m (línea azul), no obstante, dadas las condiciones de la eslinga con la cual estaban anclados los trabajadores, la cual tiene una distancia de seguridad de 5.25m de acuerdo a su propia ficha técnica (línea verde), no habría protección, ya que al ser un plano inclinado, en caso de un accidente, el trabajador podría caer a una altura que va desde 3.85m a 5.76m, por lo que dada la longitud de 5.25m de la eslinga, sólo protegería al trabajador si cayera a la parte más honda del sedimentador, más no a la parte inicial del plano inclinado, por lo que, se confirma que no estarían protegidos.

Fuente: Documentos Anexos al Acta de Inspección n.º 019-2025-OCI/3470-SCC de 16 de julio de 2025.
