INFORME DE VISITA DE CONTROL N° 010-2025-OCI/3472-SVC

"EJECUCIÓN DE LA IOARR: "REPARACIÓN DE RED DE ALCANTARILLADO; EN EL(LA) EPSEL S.A. DISTRITO DE ILLIMO, PROVINCIA LAMBAYEQUE, DEPARTAMENTO LAMBAYEQUE", CUI 2594941"

PERÍODO DE EVALUACIÓN: DEL 22 AL 31 DE JULIO DE 2025

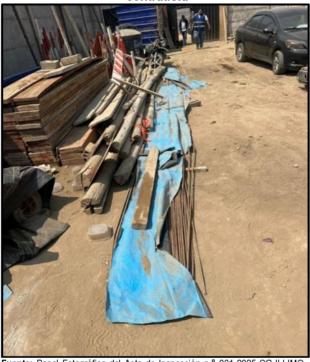
Imagen n.°3 Acero Corrugado expuesto a la intemperie y en contacto con el terreno natural en almacén de contratista

Firmado digitalmente por ALIAGA RUIZ Isabel Marcia FAU 20131378972 soft Motivo: Doy Visto Bueno Fecha: 08-08-2025 11:28:31 -05:00 Por tanto, la exposición actual de los materiales en el almacén podría alterar las propiedades de los aceros corrugados debido a factores como la humedad y/o la oxidación.

3.7.5 Las barras de acero de refuerzo, alambre, tendones y ductos metálicos se almacenarán en un lugar seco, aislado del suelo y protegido de la humedad, tierra, sales, aceite y grasas. (...)

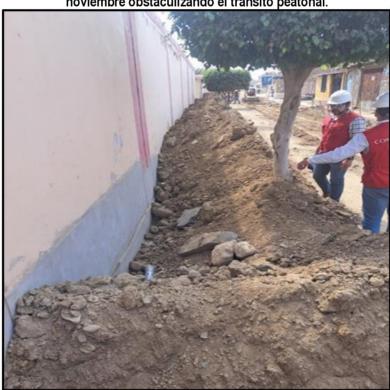
Imagen n.°4

Además, se evidenció que el citado Consorcio, colocó el material excedente proveniente de la excavación de zanja, en la vereda de la calle 22 de noviembre, impidiendo el tránsito peatonal por la misma, así como obstaculizando el ingreso principal al Instituto Superior Tecnológico Público Íllimo, conforme se puede observar en las siguientes imágenes, que forman parte del Panel Fotográfico del Acta de Inspección n.º 001-2025-CG-ILLIMO del 25 de julio de 2025:

Material excedente colocado en la vereda de la calle 22 de noviembre obstaculizando el tránsito peatonal.

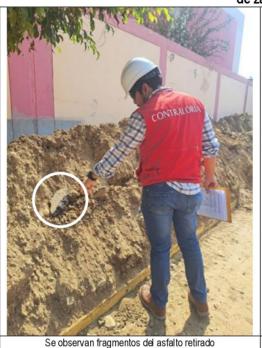
Cuadro n.º 1
Presencia de Asfalto en material de eliminación cercano a los trabajos de perfilado y relleno de zanja

Del mismo modo, durante la visita de inspección realizada, se observó presencia de asfalto en el material de eliminación, el cual, se encuentra aledaño a los trabajos de relleno y compactación que se viene ejecutando en la calle 22 de noviembre; lo cual podría alterar las condiciones técnicas del relleno, ya que al no tratarse de un material granular natural, el asfalto no reúne las propiedades necesarias para garantizar una compactación adecuada y su inclusión podría provocar problemas como una mala adherencia, acumulación de humedad o incluso hundimientos con el paso del tiempo.

Además, mantener este tipo de residuos en las proximidades de las zonas donde se ejecutan trabajos activos representa un riesgo para la calidad de la obra, ya que, si no existen medidas que aseguren su adecuada segregación y control, se afectaría directamente el cumplimiento de las especificaciones técnicas y la calidad del proyecto.

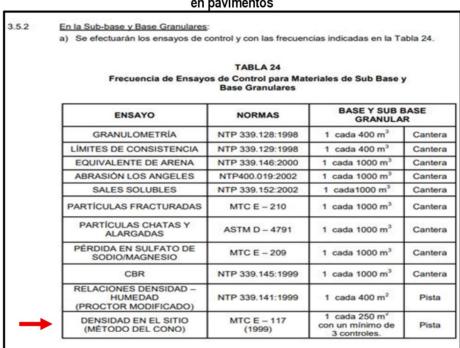
Imagen n.º 7 Table de frecuencia de ensayos de control de calidad en pavimentos

Cabe indicar que, de manera concordante con lo señalado por la Comisión de Control, la normativa técnica CE. 010 Pavimentos Urbanos, menciona en la tabla 24 del numeral 3.5.2. la frecuencia de los ensayos para control de materiales de sub-base y base granulares, los mismos que deben ser realizados en la relación de: un (1) ensayo cada 250 m2 de base o subbase granular, con un mínimo de tres (3) controles, conforme se observa en la siguiente imagen:

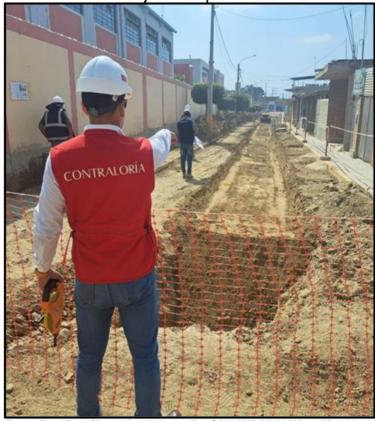
Imagen n.º 8
Personal realizando trabajos de relleno de zanja y
perfilado con un minicargador, no se evidencia
trabajos de compactación.

Por lo que, la falta de estos controles no garantiza que el relleno cumpla con los requisitos físicos y mecánicos necesarios para soportar las cargas previstas en la obra, pudiendo presentarse asentamientos diferenciales, pérdida de capacidad estructural y un deterioro prematuro del pavimento o infraestructura construida, comprometiendo así la calidad y durabilidad del proyecto.

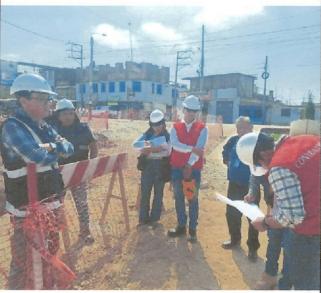
Fotografia n.º 1.- Inicio de recorrido en la calle 22 de noviembre. Revisión de planos y las zonas de intervención de la IOARR

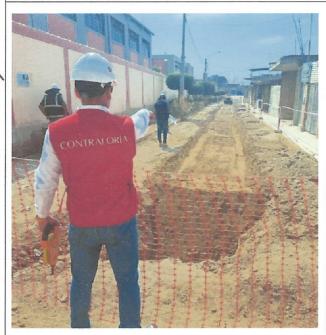
Fotografia n.º 5.- Se observa personal realizando trabajos de relleno de zanja y perfilado con un minicargador, no se evidencia trabajos de compactación.

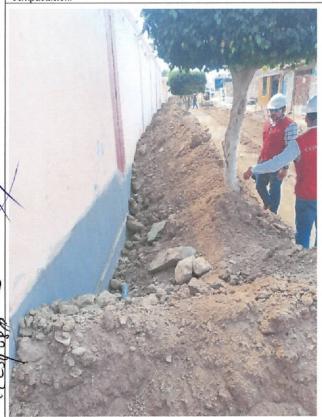
Fotografia n.º 7.- Se visualiza material de desmonte colocado al costado de la vía 22 de noviembre que cubre totalmente la vereda y no permite el tránsito peatonal.

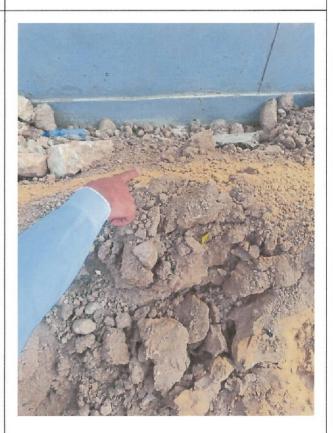
Fotografia n.º 8.- Se visualizan desechos de asfalto en el material de desmonte cerca de la zona de relleno de zanja

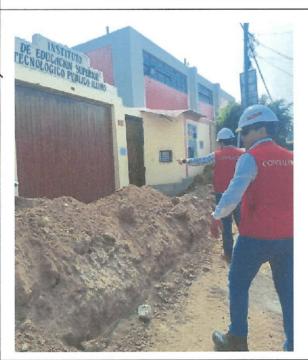
Fotografia n.º 9.- Se observa material de desmonte en toda la vereda de la calle 22 de noviembre obstaculizando el ingreso al Instituto Superior Tecnológico Público Íllimo.

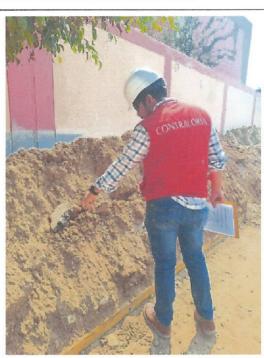
Fotografia n.º 10- Se visualizan desechos de asfalto en el material de desmonte cerca de la zona de relleno de zanja

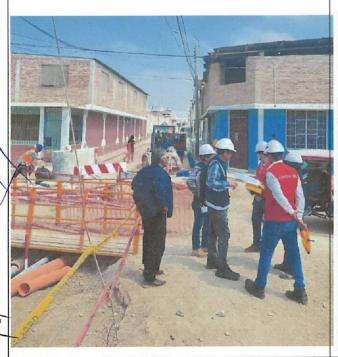
Fotografia n.º 11.- Se visualiza trabajos en la calle libertad, se observa en el fondo bomba de EPSEL trabajando realizando evacuación de aguas residuales por By-Pass

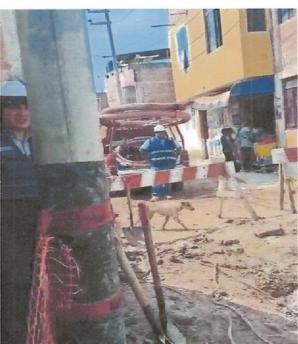
Fotografia n.º 12.- Se visualiza en el cruce de las calles Libertad y 7 de enero, las bombas del contratista en la camioneta sin realizar operaciones

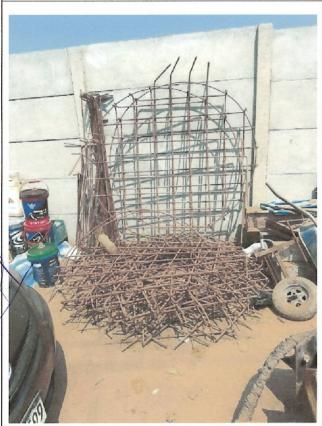
Fotografia n.º 15.- Se visualiza armadura de acero corrugado para construcción de los buzones en mal estado, oxidada y colocada a la interperie directamente al piso y sin techo que la cubra

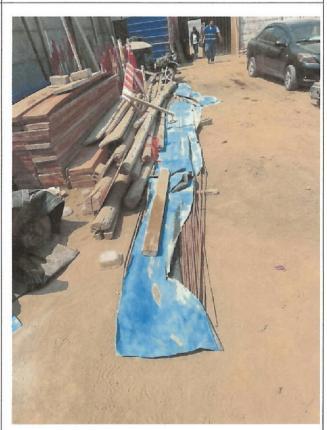
Fotografia n.º 16.- Se visualiza aceros corrugado almacenados, oxidados y colocados a la interperie directamente al piso y sin techo que la cubra
