**INFORME DE HITO DE CONTROL  
Nº 010-2025-OCI/4155-SCC**

**EJECUCIÓN DE LA OBRA: “MEJORAMIENTO DEL  
SERVICIO DE MOVILIDAD URBANA EN AV. 9 DE OCTUBRE  
DISTRITO DE HUACHO DE LA PROVINCIA DE HUAURA DEL  
DEPARTAMENTO DE LIMA”, CUI Nº 2597828.**

**HITO DE CONTROL Nº 2 - PRESTACIONES ADICIONALES  
DE OBRA Y MAYORES METRADOS**

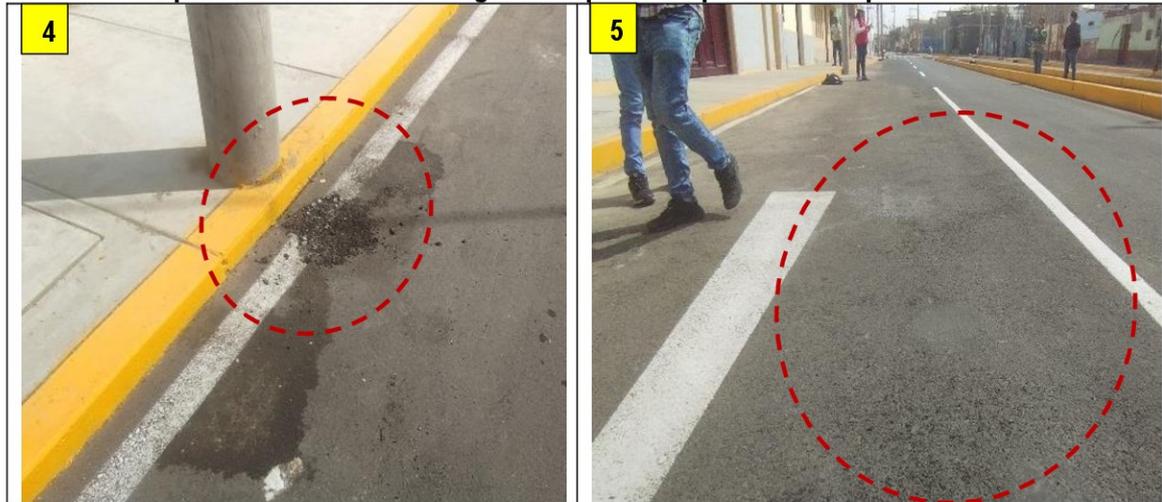
**Imágenes n.º 4 y 5**  
**Desprendimiento del material granular que forma parte de la carpeta asfáltica.**

Durante el recorrido de la obra, la Comisión de Control pudo evidenciar desprendimiento del material granular que forma parte de la carpeta asfáltica, así como, se observaron zonas con depreciación o hundimiento en el pavimento, tal como se muestran en las imágenes siguientes:

De las imágenes anteriores se advierte el desprendimiento del material granular del pavimento, esto se debe a una posible baja calidad de la mezcla asfáltica o a una colocación y compactado de la misma, a una temperatura inferior a la recomendada por las especificaciones técnicas del expediente técnico relacionado a la partida 03.03.02 CARPETA ASFALTICA EN CALIENTE DE 2", que indica: **La temperatura de colocación de la mezcla asfáltica en la base imprimada será de 120 °C como mínimo**; así como, *Para verificar la calidad de la obra se efectuará **controles de temperatura de aplicación, espesor de carpeta, compactación, acabado y juntas**, siendo como se muestra a continuación:*

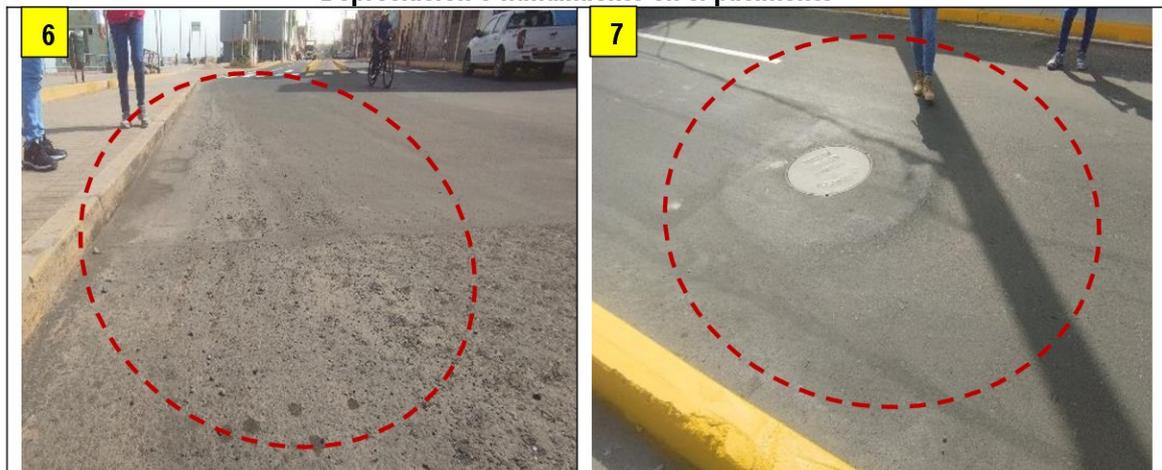
**Imágenes n.º 6 y 7**  
**Depreciación o hundimiento en el pavimento**

Tal como se aprecia en la imagen n.º 6 se advierte depreciación en el pavimento (en empalme entre pavimento nuevo con el antiguo) y en la imagen n.º 7 depreciación entre el pavimento y el borde del techo del buzón de alcantarillado, estos se deben a una posible deficiencia en la colocación y compactado de la base granular del pavimento, situación que no guarda coherencia con lo indicado en las especificaciones técnicas del expediente técnico,

respecto a la partida 03.02.04 BASE GRANULAR e=0.15m, EXTENDIDO, BATIDO, RIEGO Y COMPACTACION, que menciona: **Todo material de la capa de base será colocado en una superficie debidamente preparada y escarificada y será compactada en capas de espesor máximo de 15 cm. de espesor final compactado;** así como, **el espesor deberá medirse en uno o más puntos en cada 100 m lineales (o menos) de la misma. Las mediciones deberán hacerse por medio de perforaciones u otros métodos aprobados.**

De lo expuesto anteriormente, se advierte que la partida 03.02.04 BASE GRANULAR e=0.15m, EXTENDIDO, BATIDO, RIEGO Y COMPACTACION, y la partida 03.03.02 CARPETA ASFALTICA EN CALIENTE DE 2", no se ejecutaron de manera adecuada.

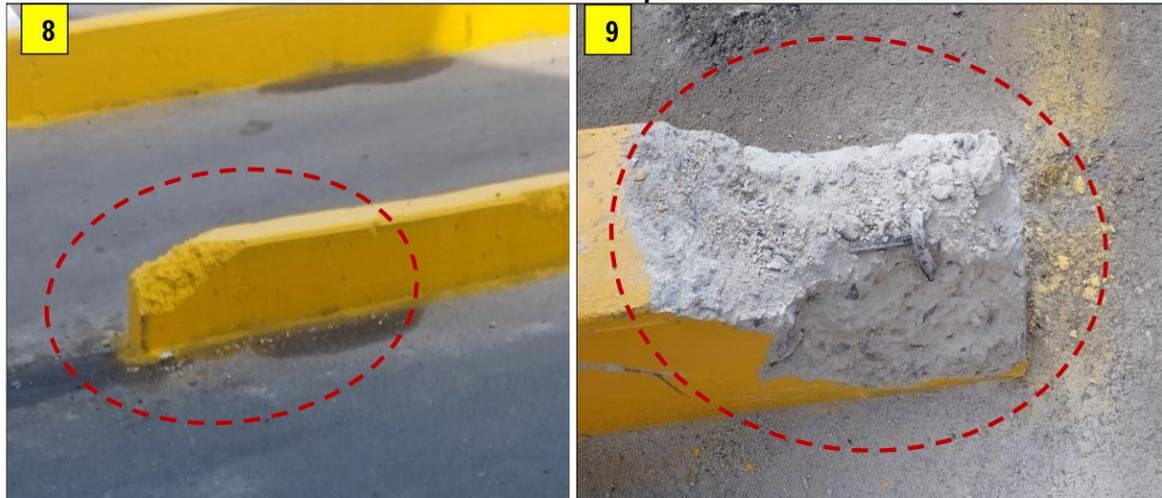
**Imágenes n.º 8 y 9**  
**Roturas en los bordes de los sardineles por accidentes vehiculares.**

Se evidencia que las roturas de los bordes de sardineles son causadas por los impactos de los vehículos durante el tránsito por la avenida 9 de octubre, esto se puede deber a una falta de señalización vial sobre las esquinas donde inician estos sardineles ya que al ser estructuras bajas no son perceptibles a la vista de los conductores vehiculares, siendo esto un riesgo a que se sigan ocurriendo más accidentes de tránsito.

En ese sentido, de la revisión al Expediente técnico y a la constatación física de la Obra se advierte que el proyecto no contempla señalización vial para el inicio de los sardineles peraltados, tales como los **Delineadores Dobles** los cuales ayudaran a identificarlos.

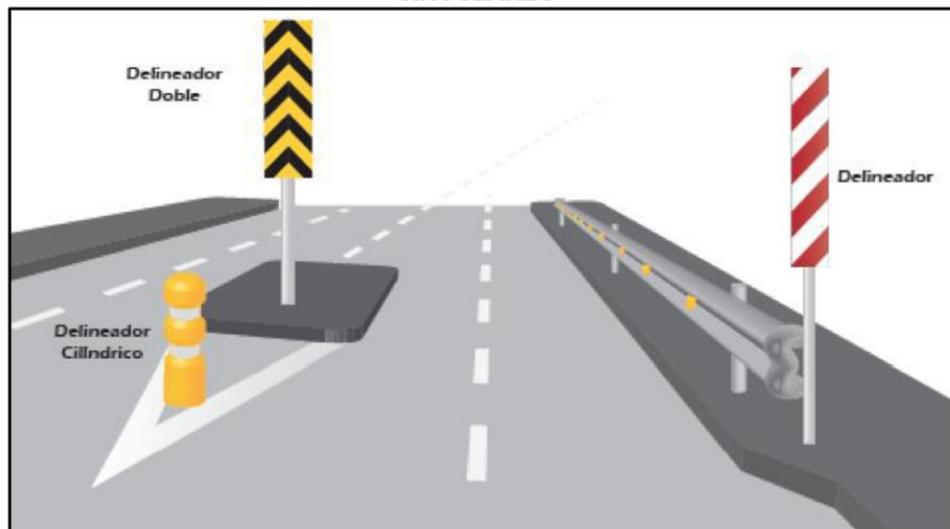
**Figura 3.66 Ejemplo de demarcación de delineadores "MARCADORES EN ZONAS SINGULARES"**

Al respecto; el *Manual de Dispositivos de Control de Tránsito Automotor para Calles y Carreteras* aprobado mediante Resolución Directoral N° 016-2016-MTC/14 de 31 de mayo de 2016, en el *Capítulo 3* numeral 3.5.7.2.2.4 *Delineadores "MARCADORES EN ZONAS SINGULARES"* menciona que estos *tienen por finalidad advertir al Conductor sobre la existencia de estructuras de canalización en la vía, tales como refugios peatonales, acceso a puentes y túneles, islas centrales, bifurcaciones, fin de áreas de estacionamiento y otros*, así mismo, muestra ejemplo de demarcación de los delineadores tipo Marcadores en Zonas Singulares, tal como se aprecia a continuación:

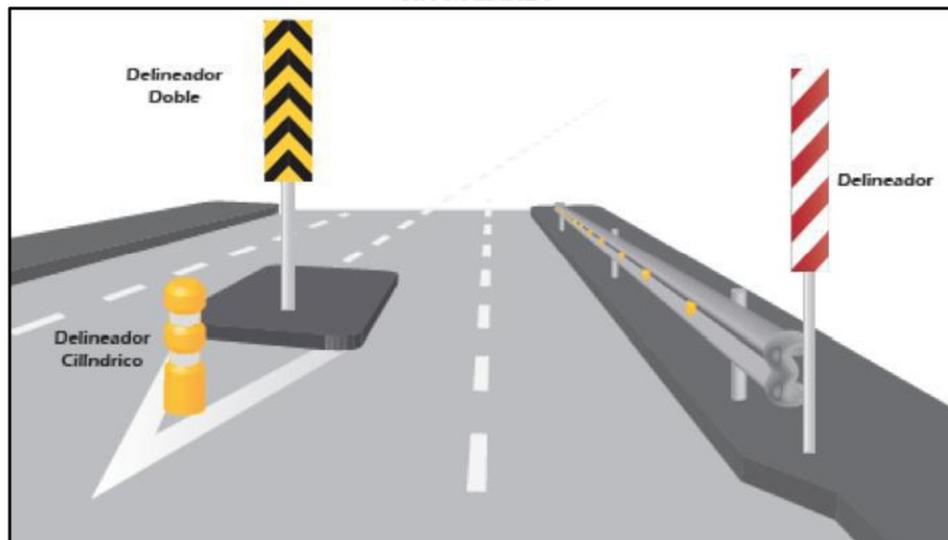
**Figura 3.66 Ejemplo de demarcación de delineadores “MARCADORES EN ZONAS SINGULARES”**

En la Figura 3.66, se muestra un ejemplo de demarcación de delineadores “MARCADORES EN ZONAS SINGULARES”.
