**INFORME DE VISITA DE CONTROL
N° 018-2025-OCI/4155-SVC**

**OBRA: "MEJORAMIENTO DE LA TRANSITABILIDAD
VEHICULAR Y PEATONAL EN LA CALLE 1 Y PLAZA DE
ARMAS DE LA COMUNIDAD DE PUÑÚN, DISTRITO DE
CHECRAS PROVINCIA DE HUAURA – DEPARTAMENTO DE
LIMA" CON CUI N° 2380885**

**PERÍODO DE EVALUACIÓN:
DEL 4 DE OCTUBRE DE 2024 AL 2 DE JULIO DE 2025**

HUACHO, 10 DE JULIO DE 2025

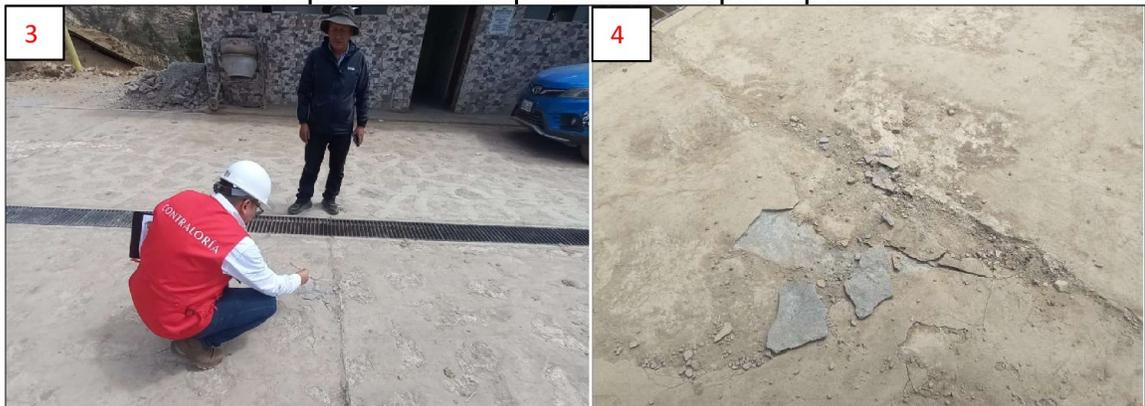
Imágenes n.ºs 3 y 4.

Desprendimiento de capa de concreto del piso empedrado

De las imágenes anteriores n.ºs 3 y 4, se advierte el desprendimiento de una capa de concreto del pavimento empedrado, esto se debe a una posible baja calidad del concreto, o a un vaciado superficial o recubrimiento de cemento con arena fina sobre el mismo para mejorar su acabado; sin embargo, esto no respeta lo indicado por las especificaciones técnicas del expediente técnico relacionado a la partida **01.03.03.03 Emboquillado decorativo en piso de piedra, mezcla C:A 1:2.**, que indica: **Esta partida contempla darle un mejor acabado a la superficie construida, corrigiendo las posibles imperfecciones que pudiera presentar la superficie terminada (...); así como, los trabajos se realizarán de forma manual, utilizando mortero C:A 1:4.**

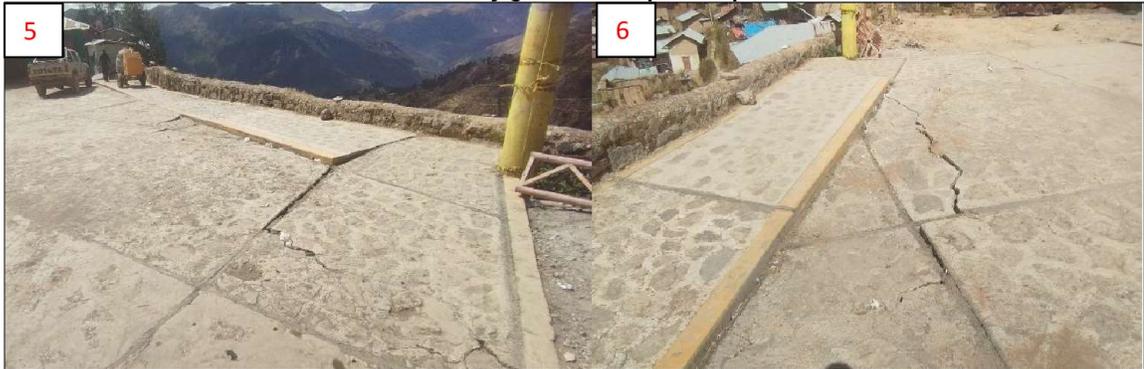
Imágenes n.ºs 5 y 6.
Asentamiento y grietas en el piso empedrado

Así mismo, de las imágenes n.ºs 5 y 6, se advierte la presencia de grietas en el pavimento empedrado, las cuales pudieron ser generadas por posible asentamiento del mismo ante una deficiente compactación de la base de afirmado, según lo establecido en las especificaciones técnicas del expediente técnico relacionado a la partida **01.03.02.02 Conformación de Base H= 0.20 m.**, que menciona: **consiste en el suministro, colocación y compactación de una capa granular en conformidad con los alineamientos, rasantes y secciones transversales típicas indicadas en los planos¹; así como, también lo indica la partida **01.03.03.02 Pavimento tipo emboquillado F'c= 210 KG/CM2 + 70% PG**, que menciona **para la construcción de la estructura del pavimento tipo emboquillado el material de piedra, debe ser perfilado y compactado manualmente. Previamente se habrá eliminado las partículas mayores de 3".****

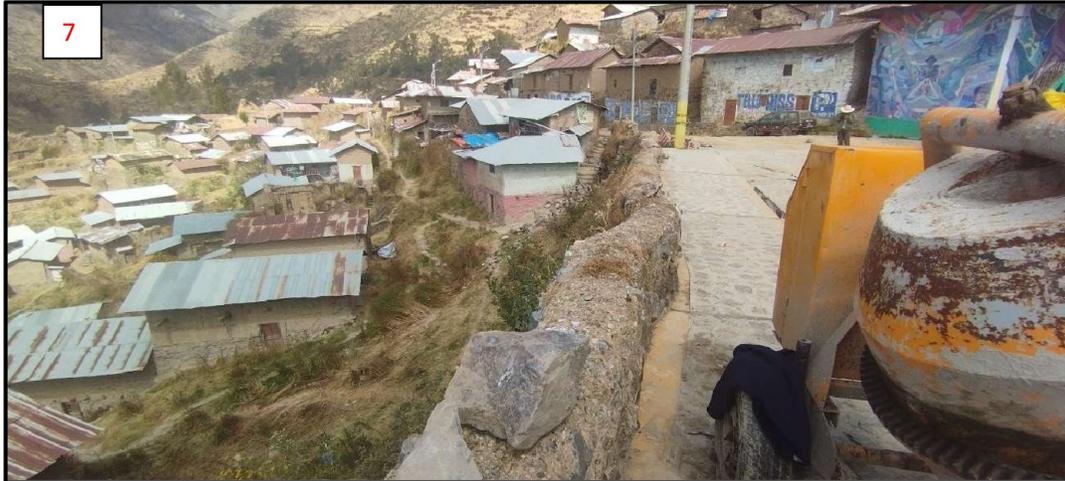
Puñun, se constató el asentamiento de una de las veredas, producto del deslizamiento del terreno, tal como muestra a continuación:

Imagen n.º 7
Zona de deslizamiento, lado este del proyecto.

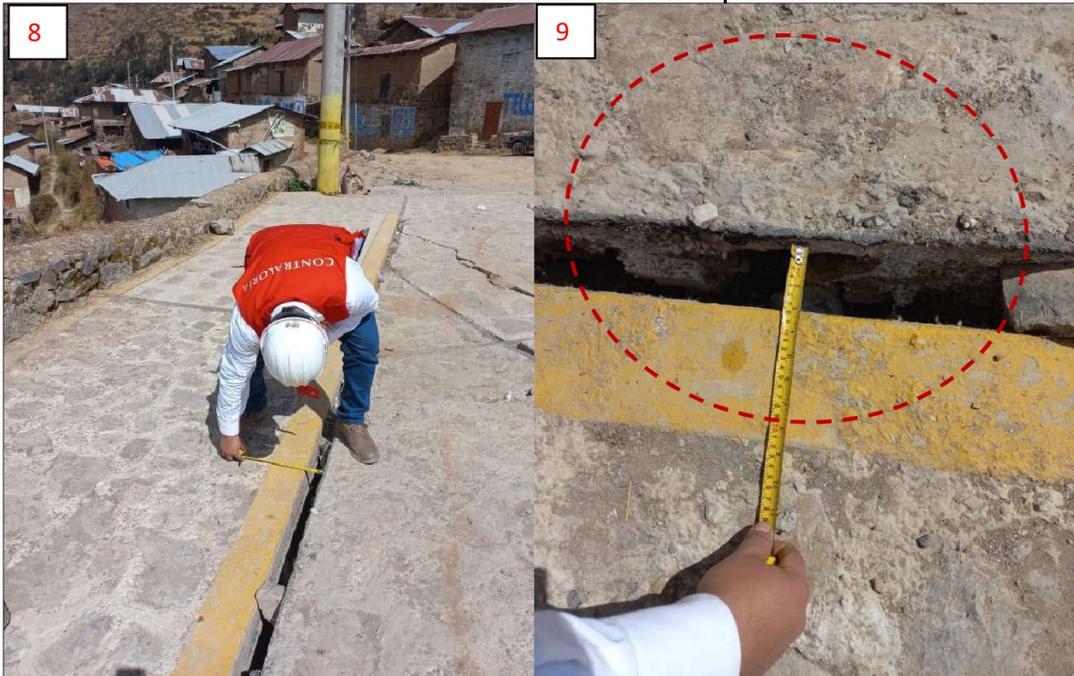
Imágenes n.º 8 y 9
Asentamiento de la vereda empedrada

De las imágenes anteriormente mostradas, se evidencia que la vereda empedrada ubicada al lado de una ladera al este del proyecto, presenta un asentamiento o hundimiento a lo largo de la misma, generada por posibles fallas geológicas en el terreno, causando un desplazamiento lateral de 8 cm a razón del pavimento empedrado.

Sin embargo, de la revisión realizada al Expediente técnico y de la constatación física a la Obra, la Comisión de Control advierte que el proyecto no contempla la construcción de estructuras (muro de contención) en dicha zona, capaz de soportar la vereda empedrada y prevenir el peligro de deslizamiento del terreno, situación que se dejó constancia en el Acta n.° 001-2025-MPH/OCI- SVC- PUÑUN.
