**INFORME DE HITO DE CONTROL  
N° 010-2025-OCI/5182-SCC**

**EJECUCIÓN DE LA OBRA “MEJORAMIENTO Y AMPLIACION  
DE LINEAS PRIMARIAS, REDES PRIMARIAS Y REDES  
SECUNDARIAS DE ENERGIA ELECTRICA CONVENCIONAL  
EN EJE LÍNEA LAMPA - SANTA LUCIA EN LOS DISTRITOS DE  
CARACOTO, JULIACA Y CABANA DE LA PROVINCIA DE SAN  
ROMAN - DEPARTAMENTO DE PUNO”**

**HITO DE CONTROL N° 2 – CULMINACIÓN Y RECEPCIÓN DE  
OBRA**

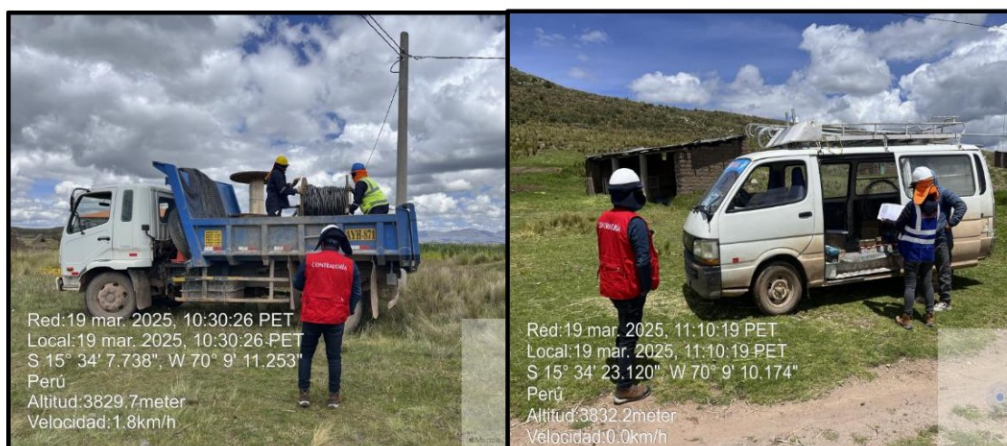
Fotografías n<sup>os</sup> 1, 2, 3, 4, 5, 6, 7, 8, 9, 10, 11 y 12  
Obra en ejecución y falta de trabajos para culminación

Consecuentemente, de todo lo mencionado, se evidencia que la Obra aún no estaría culminada como menciona el Contratista, comprometiendo la finalidad de la Obra, como se muestra en las siguientes fotografías:

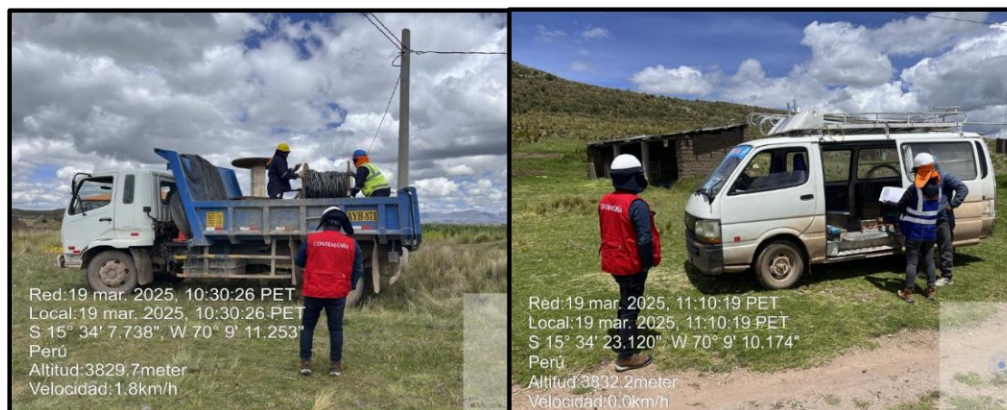
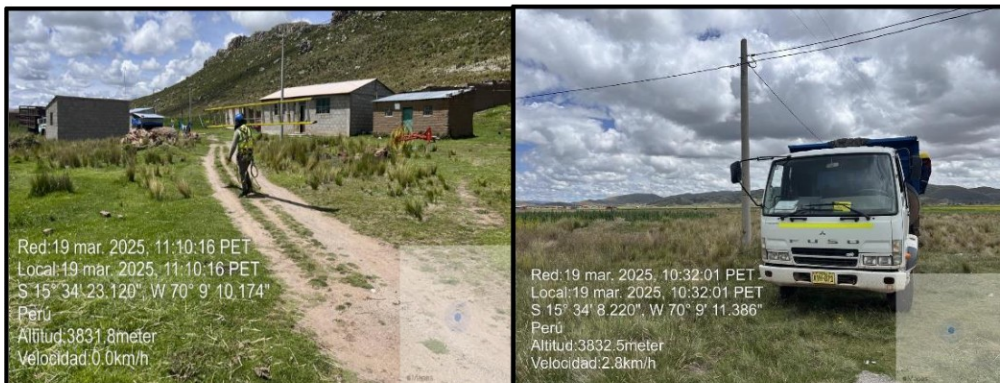
**Fotografías n.ºs 13, 14, 15 y 16**  
**Comisión de Control presente en la Obra**

De las imágenes, se advierte que los trabajos que venían ejecutando los trabajadores, no estaban siendo dirigidos por el residente de obra Socrates Adrian Ticona Chino, señalado como profesional clave, en el requerimiento del capítulo III, de la sección específica de las bases integradas de la licitación pública n.º 12-2023/ELPU, "Mejoramiento y ampliación de líneas primarias, redes primarias y redes secundarias de energía eléctrica convencional en eje línea Lampa - Santa Lucia en los distritos de Caracoto, Juliaca y Cabana de la provincia de San Román - departamento de Puno".

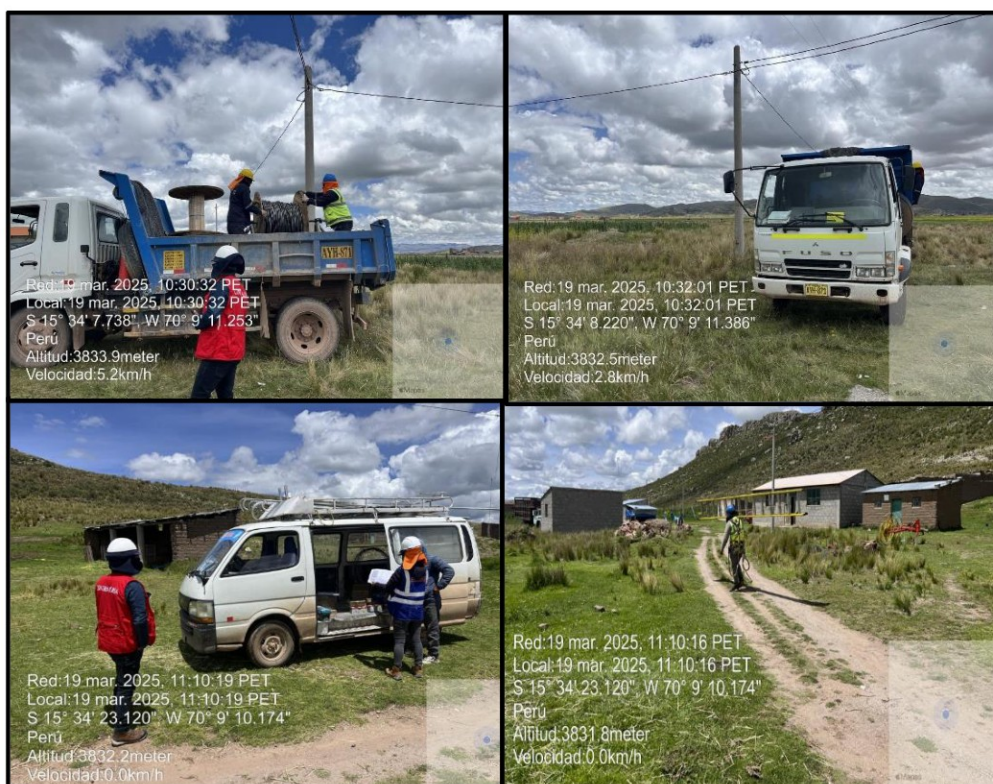
**Fotografías n.°s 17, 18, 19 y 20**  
**Comisión de Control presente en la Obra**

Ahora bien, de la verificación física efectuada el 19 de marzo de 2025, a la zona de ejecución la obra<sup>10</sup>, donde se suscribió el Acta de visita a Obra n.° 01-2025-ELPU/OCI-SCC-HITO 2<sup>11</sup> de la misma fecha, se evidencio que el asistente Residente de Obra no se encontraba presente al momento de la verificación física donde se venía ejecutando la Obra, en el distrito de Caracoto en el punto con coordenadas 15°34'8076 y 70°9'11461, donde se identificó a los siguientes trabajadores: Victor Cardenas Palomino con DNI [REDACTED] German Quispe Chura con DNI [REDACTED] y Roger Jolinho Apaza Navarro DNI [REDACTED] realizando el trabajo de recojo de cable. Y con ubicación X376382 y Y8277952, donde se realizaban trabajos de instalación de acometidas, identificando a Lourdes Erina Humpire Panca- Ingeniero de Seguridad con DNI [REDACTED] y Belarmino Perca Quispe con DNI [REDACTED] como se aprecia en las siguientes fotografías:

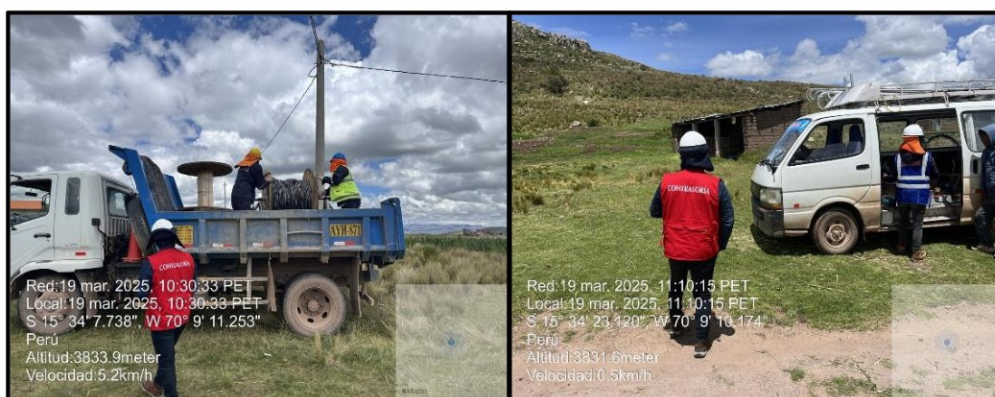
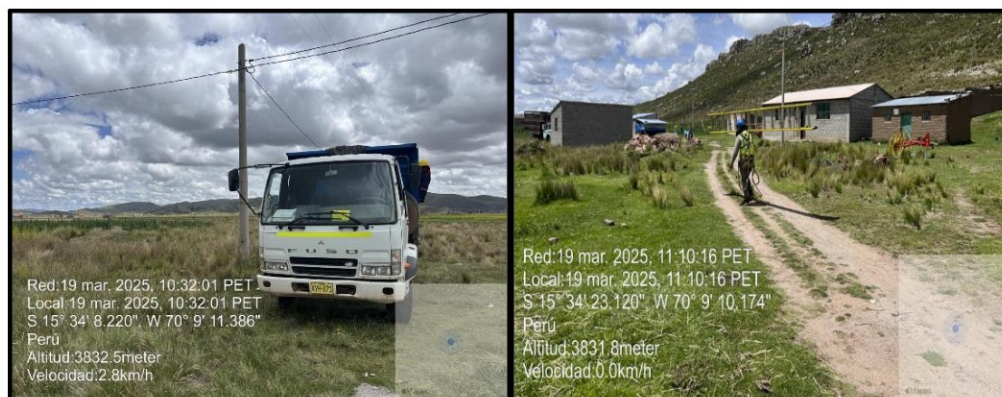
Fotografías n.ºs 21, 22, 23 y 24  
Comisión de Control presente en la Obra

En ese sentido, se advierte que el Técnico Electricista, señalado como otros profesionales en las Bases Integradas de Licitación n.º 12-2023/ELPU<sup>16</sup>, no se encontraba presente durante la ejecución de la Obra, como se muestra en las siguientes fotografías:

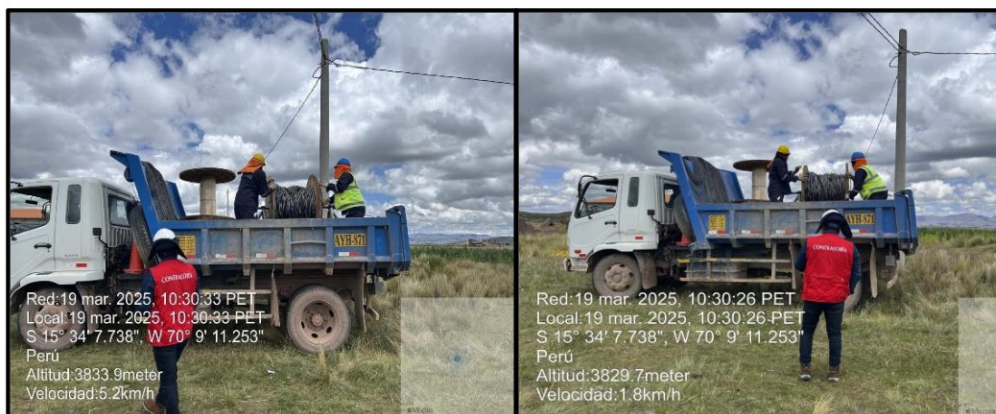
Fotografías n.ºs 25 y 26  
Trabajadores presentes en ejecución de obra.

Sin embargo, del contraste de la relación de la constancia de seguro complementario de trabajo de riesgo, pensión y salud; proporcionadas por el Contratista con los trabajadores identificados en la ejecución de la Obra, se evidencio que Víctor Cárdenas Palomino con DNI [REDACTED] German Quispe Chura con DNI [REDACTED] y Roger Jolinho Apaza Navarro DNI [REDACTED], no contaría con **seguro complementario de trabajo de riesgo, pensión y salud**, generándose el riesgo de la exposición de su salud y seguridad personal contra los accidentes de trabajo y enfermedades profesionales.

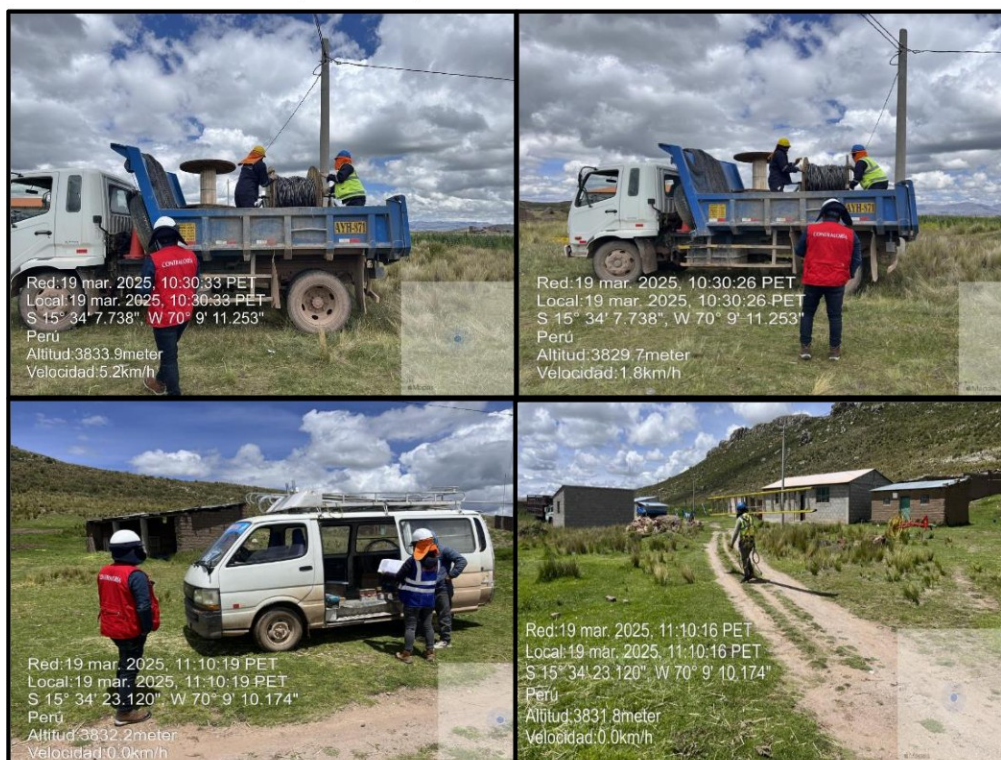
**Fotografías n.ºs 27, 28, 29 y 30**  
**Trabajadores en ejecución de obra el 19 de marzo de 2025.**

Siendo que, solicitando la charla de seguridad, de inducción de cinco minutos, esta no sería proporcionada por parte del Contratista, evidenciando una posible omisión de responsabilidades, advirtiéndose que el Contratista se encuentra afecto a la penalidad por incumplimiento de las normas de seguridad y salud en el trabajo.

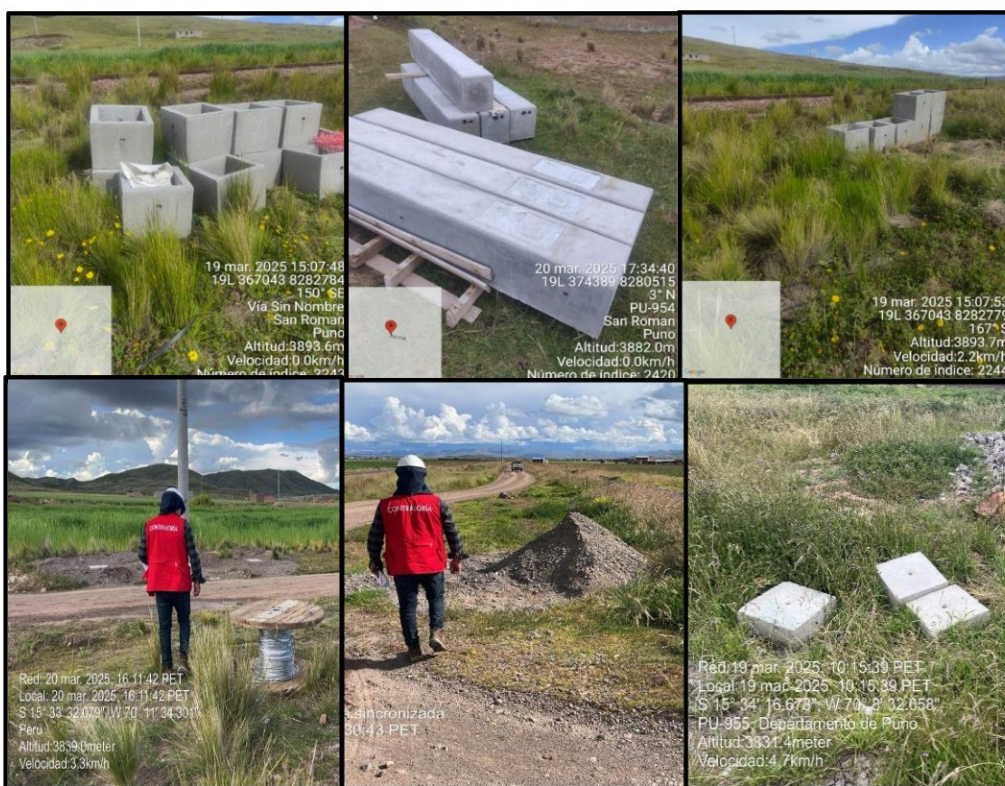
**Fotografías n.ºs 38, 39, 40, 41, 42 y 43**  
**Materiales de obra sin guardiana en zona pública.**

Ahora bien, la Comisión de Control realizó una visita física el 19 y 20 de marzo de 2025, a la zona de ejecución de la Obra<sup>24</sup>, donde se suscribieron las siguientes Actas de visita a Obra n.º 01-2025-ELPU/OCI-SCC-HITO 2, de 19 de marzo de 2025<sup>25</sup> y n.º 03-2025-ELPU/OCI-SCC-HITO 2, de 20 de marzo de 2025<sup>26</sup>, donde se evidencio material de Obra, (arena, carreta con conductor, cajas y tapas de puesta a tierra) ubicados en zona pública, sin ningún tipo de vigilancia y guardiana, conforme se aprecia en las fotografías siguientes:

Consecuentemente, de las fotografías precedentes se evidencia que los materiales de obra están expuestos a posibles robos, deterioro y pérdidas por encontrarse en zona pública y sin vigilancia alguna.

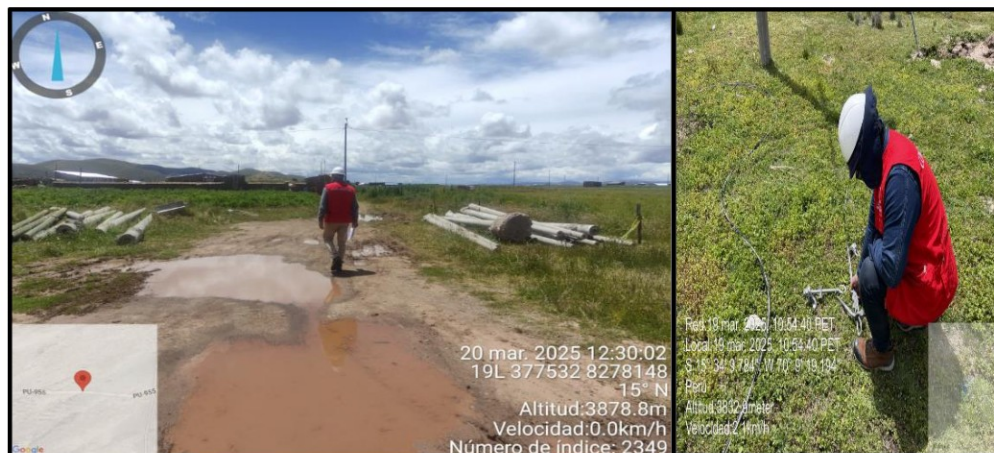
**Fotografías n.ºs 44, 45, 46, 47, 48, 49, 50 y 51**  
**Material excedente en vía publica**

Sin embargo, la Comisión de Control realizó una visita física el 19 y 20 de marzo de 2025, a la zona de ejecución de la Obra<sup>27</sup>, donde se suscribieron las siguientes Actas de visita a Obra n.º 01-2025-ELPU/OCI-SCC-HITO 2, de 19 de marzo de 2025<sup>28</sup> y n.º 03-2025-ELPU/OCI-SCC-HITO 2, de 20 de marzo de 2025<sup>29</sup>, evidenciándose bloques de retenida, cables, cinta bandif, postes desmontados, carreta con conductor, arena, piedras y restos de materiales utilizados en Obra, conforme se aprecia en las fotografías siguientes:

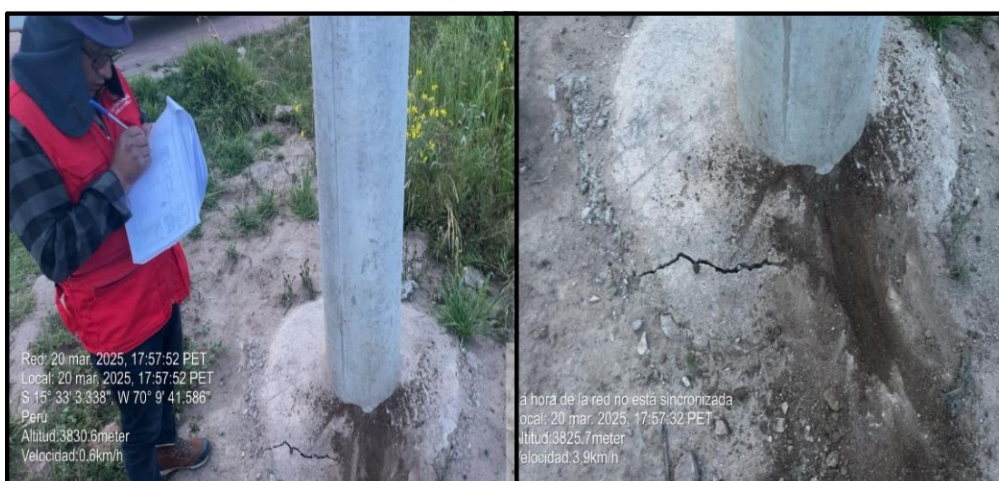
**Fotografías n.ºs 52 y 53**  
**Poste de red con agrietamiento en la cimentación.**

Sin embargo, de la verificación física efectuada el 20 de marzo de 2025, a la zona de ejecución la obra<sup>30</sup>, donde se suscribió el Acta de visita a Obra n.º 03-2025-ELPU/OCI-SCC-HITO 2<sup>31</sup> de la misma fecha, se evidenció que la cimentación del poste de la sub estación 20, presenta agrietamiento en la cimentación, como se aprecia en las siguientes fotografías

De las imágenes precedentes se evidencia la presencia de agrietamiento y falta de resane en la cimentación del poste, lo que podría debilitar la estructura, ya que las grietas en la cimentación pueden indicar que la base del poste está perdiendo estabilidad o que ha sufrido algún tipo de esfuerzo excesivo o movimiento del terreno; además, puede permitir que el agua o la humedad se filtren, lo que podría empeorar el deterioro y causar un daño más extenso, y podría poner en riesgo su funcionalidad o estabilidad.

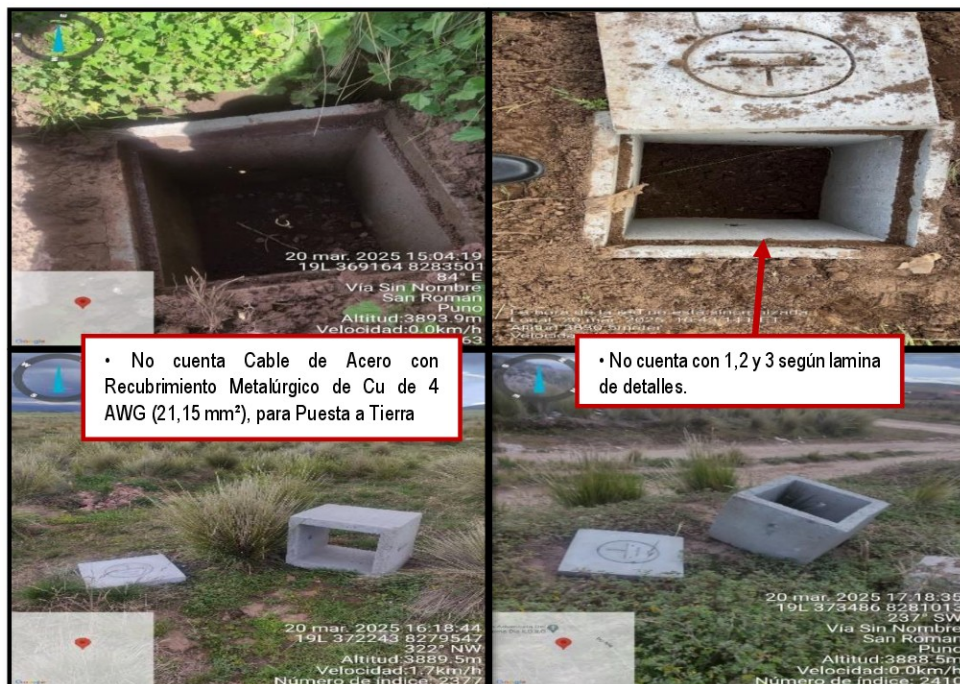
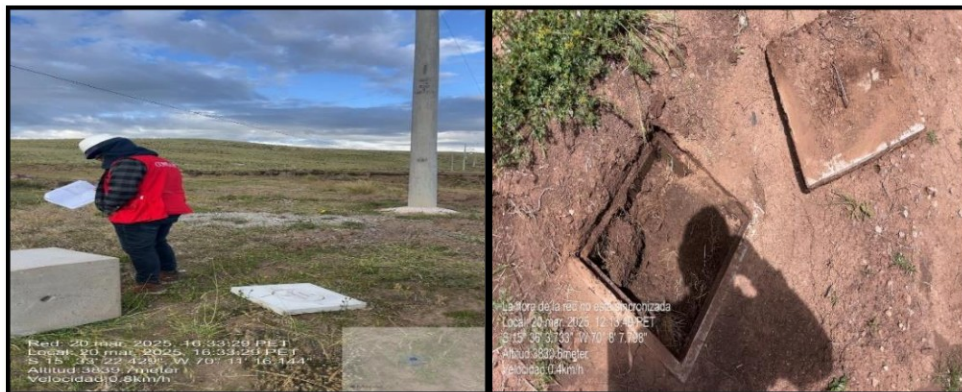
**Fotografías n° 54, 55, 56, 57, 58 y 59**  
**Puesta a tierra sin instalación**

Ahora bien, la Comisión de Control realizó una visita física el 19 y 20 de marzo de 2025, a la zona de ejecución de la Obra<sup>33</sup>, donde se suscribieron las siguientes Actas de visita a Obra n.º 01-2025-ELPU/OCI-SCC-HITO 2, de 19 de marzo de 2025<sup>34</sup> y n.º 03-2025-ELPU/OCI-SCC-HITO 2, de 20 de marzo de 2025<sup>35</sup>, en donde se evidenció que en el plano 06-RS 1/2 en el poste 04(E1/S), plano 43-RS 1/2 en el poste 22(E1/S) y 39(E1/S), plano 44-RS 1/2 en el poste 22(E1/S) no se instalaron las puestas a tierra de acuerdo al lamina de detalles en mención, conforme se aprecia en las siguientes fotografías:
