**INFORME DE VISITA DE CONTROL**  
**N° 004-2025-OCI/5323-SVC**

VISITA DE CONTROL  
MUNICIPALIDAD DISTRITAL CORONEL GREGORIO  
ALBARRACÍN LANCHIPA  
PROVINCIA Y DEPARTAMENTO DE TACNA

**“INSTALACIÓN Y MANTENIMIENTO DE LOS SISTEMAS  
DE SEÑALIZACIÓN DE TRÁNSITO EN ZONAS  
ESCOLARES”**

TOMO I DE I  
TACNA, 21 DE MARZO DE 2025

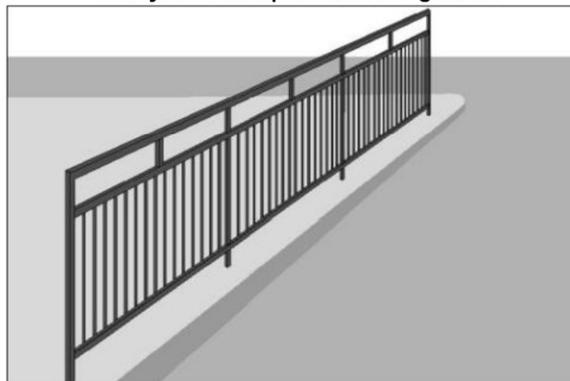
**IMAGEN N° 1**  
Valla y/o baranda peatonal de seguridad

El numeral 4.1.2 del manual antes mencionado señala, en relación a la visibilidad, que al ser el estacionamiento de vehículos un aspecto limitante de la visibilidad en las zonas escolares, debe prohibirse éste, como mínimo 20 metros antes y después del acceso o salida del centro educativo, para lo cual se colocará la señalización correspondiente y vallas peatonales de seguridad, cuyo ejemplo se aprecia en la imagen siguiente:

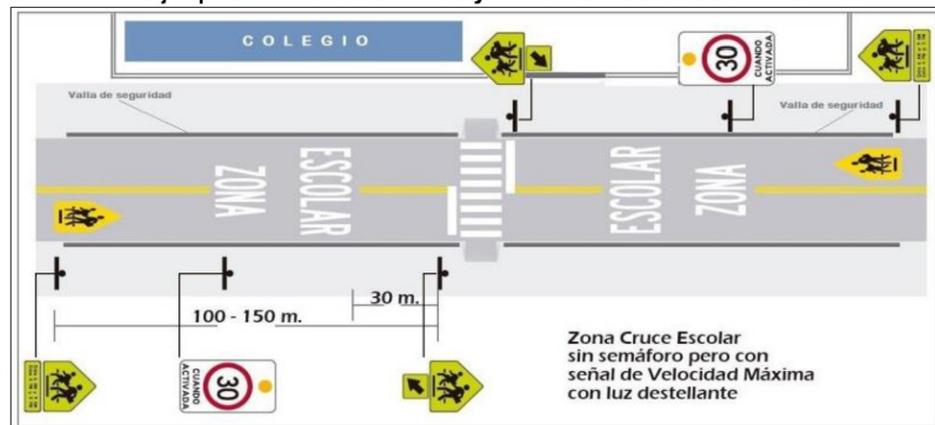
**IMAGEN N° 2**  
Ejemplo de señalización vertical y horizontal de una Zona Escolar

El numeral 4.1.2 del manual en mención precisa, que la señalización vertical y horizontal, así como los demás dispositivos de control del tránsito que fueran necesarios en las zonas escolares y su entorno, deben ser diseñadas e implementadas de acuerdo a un estudio de ingeniería vial que tome en consideración las condiciones particulares de cada centro educativo; asimismo, muestra un ejemplo de señalización vertical y horizontal de una zona escolar, según se muestra a continuación:

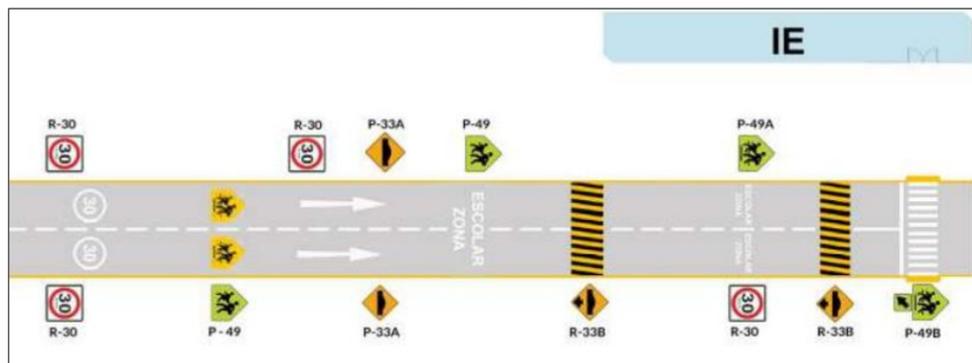
### IMAGEN N° 3

Adicionalmente, el mismo literal de la Guía para la implementación de entornos escolares seguros, esquematizó la señalización vertical y horizontal que se debe considerar para vías con uno solo o dos sentidos de circulación<sup>5</sup>, según se muestra a continuación:

#### Señalización en vía con un sentido de circulación

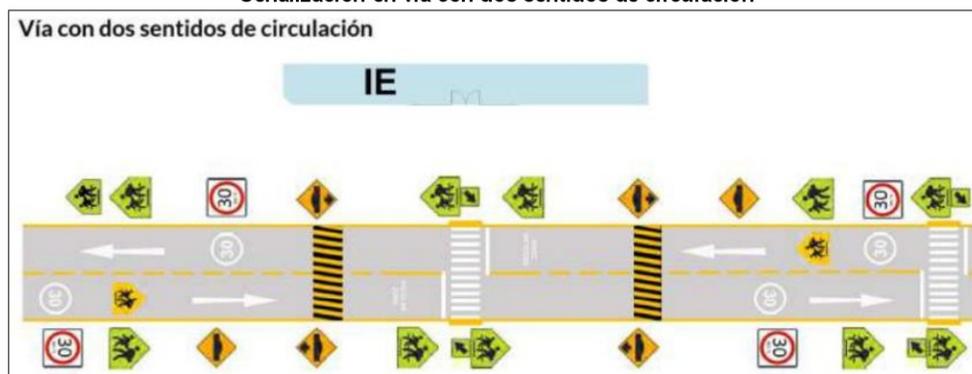
### IMAGEN N° 4

#### Señalización en vía con dos sentidos de circulación

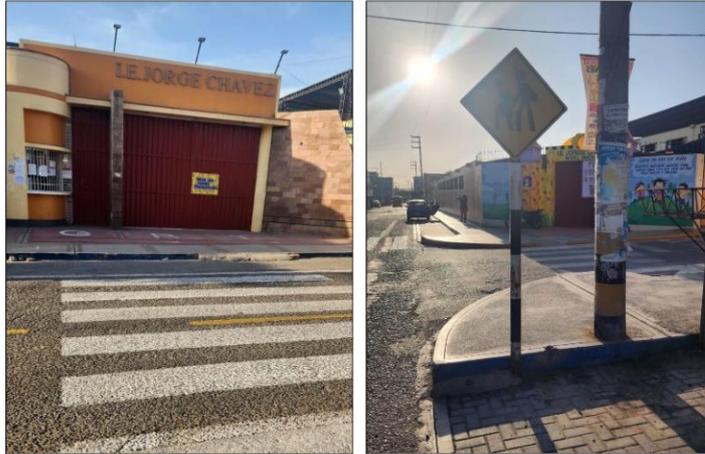
**IMÁGENES N<sup>os</sup> 5 Y 6**

Durante el recorrido por las vías alrededor de la Institución Educativa Jorge Chávez se verificó que éstas no cuentan con suficiente señalización vertical; asimismo, se observó que en una (1) de ellas existen signos de corrosión en el parante metálico, según se resume a continuación:

Ítem	Tipo de señalización	Comentario
1	Señal zona escolar (P-49)	Únicamente se identificó la señal de zona escolar (P-49) para el carril de bajada; sin embargo, no se identificó dicha señalización en el carril de subida. Cabe precisar que, dicha señal presentaba signos de corrosión en el parante metálico.
2	Señal proximidad a cruce escolar (P-49A)	No se cuenta con dicha señal en la vía.
3	Señal ubicación de cruce escolar (P-49B)	No se cuenta con dicha señal en la vía.
4	Señal de proximidad reductor de velocidad tipo resalto (P-33A)	Si bien se identificó que en la citada calle sí se cuenta con la señal de proximidad de reductor de velocidad tipo resalto (P33-A), se identificó que esta no fue colocada a una distancia mínima de 60 metros antes de la ubicación del reductor de velocidad tipo resalto en que debía colocarse, sino a una distancia aproximada de 10 metros del reductor de velocidad.
5	Señal de ubicación de reductor de velocidad tipo resalto (P33-B)	No se cuenta con dicha señal en la vía.

**Rampa en mal estado y señalización P-49 con signos de corrosión**

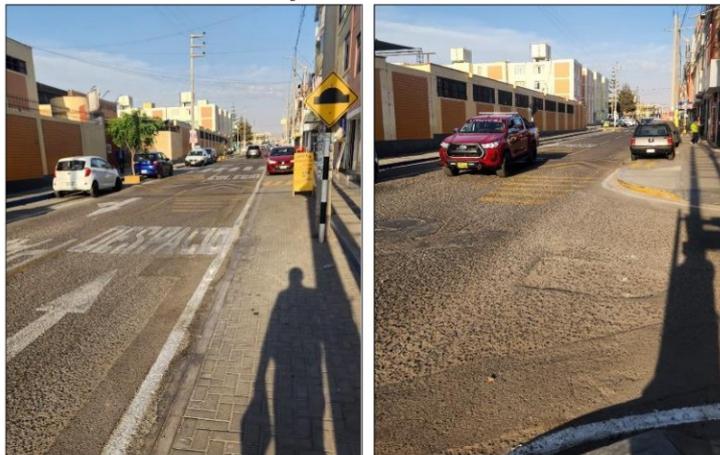
**IMÁGENES N<sup>os</sup> 7 Y 8**

De similar modo, durante el recorrido por las vías alrededor de la Institución Educativa antes mencionada se verificó que estas no cuentan con suficiente señalización horizontal; asimismo, que la rampa ubicada frente a la institución se encontraba en mal estado de conservación, ni se contaban con barandas de protección, según se señala a continuación:

Ítem	Tipo de señalización	Comentario
1	Demarcación Zona escolar	No se cuenta con dicha demarcación en la vía; sin perjuicio de ello, se identificó en el pavimento la demarcación de "Espacio" y "Colegio" en ambos carriles de la vía.
2	Demarcación velocidad máxima permitida	No se cuenta con dicha demarcación en la vía.
3	Demarcación Sube y Baja	No se cuenta con dicha demarcación en la vía.
4	Demarcación de zona rígida	No se cuenta con dicha demarcación en la vía.
5	Señal de pase peatonal y rampa en puerta de la institución	Se verificó que, frente a la puerta del nivel primario y secundario sí se cuenta con señal de pase peatonal; sin embargo, se verificó que la rampa ubicada frente a dicha puerta se encontraba en mal estado de conservación.
6	Barandas peatonales de protección	No se cuentan con barandas peatonales de protección.

**Insuficiente señalización vertical y horizontal alrededor de la Institución Educativa**

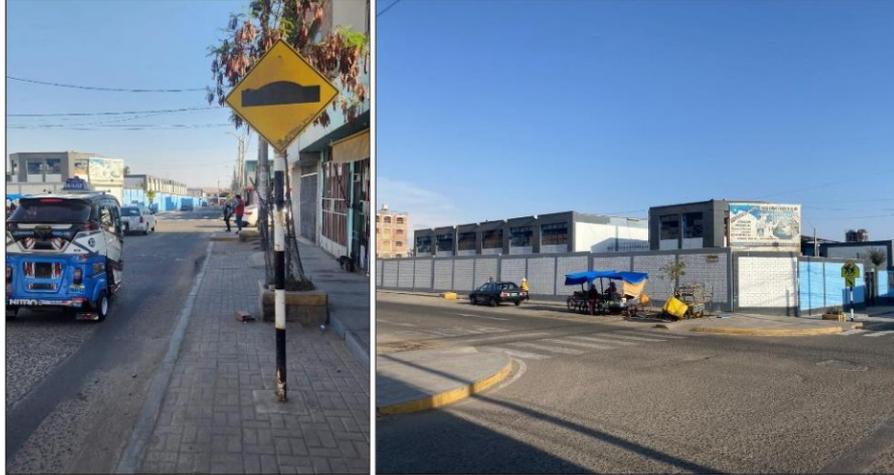
**IMÁGENES N<sup>os</sup> 9 Y 10**

Durante el recorrido por las vías alrededor de la Institución Educativa Enrique Paillardelle se verificó que, si bien se han instalado señales verticales en las vías aledañas a la puerta de ingreso de primaria y secundaria, se verificó que la puerta de ingreso de inicial ubicada en la avenida Simón Bolívar carecía de dicha señalización; asimismo, se observó que en una (1) de ellas existen signos de corrosión en el parante metálico, según se detalla a continuación:

4	Señal de proximidad reductor de velocidad tipo resalto (P-33A)	Si bien se cuentan con la señal de proximidad reductor de velocidad tipo resalto (P-33A), se identificó que una (1) de las dos (2) señales presentaba signos de corrosión en el parante metálico.
5	Señal de ubicación de reductor de velocidad tipo resalto (P-33B)	Si bien en la calle San Francisco de Asis si se contaba con la señalización de ubicación de reductor de velocidad (P-33B), se identificó que, en la Av. Simón Bolívar, calle donde se encuentra la puerta de ingreso del <u>nivel inicial</u> no se contaba con la señalización correspondiente.
6	Señal de prohibido estacionar en zona escolar (R-27)	No se cuenta con dicha señal en la vía.
7	Señal de velocidad máxima permitida 30 km/h (R-30)	Si bien en la calle San Francisco de Asis si se contaba con la señalización de velocidad máxima permitida 30km/h (R-30), se identificó que, en la Av. Simón Bolívar, calle donde se encuentra la puerta de ingreso del <u>nivel inicial</u> no se contaba con la señalización correspondiente.

**Señal vertical con presencia de corrosión y señal de pase peatonal en mal estado**

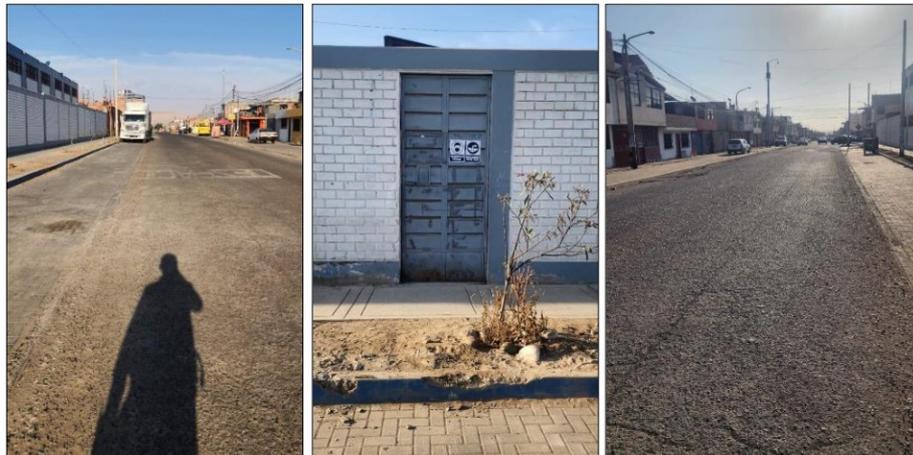
**IMÁGENES N<sup>os</sup> 11 Y 12**

5	Señal de pase peatonal y rampa en puerta de la institución	Se verificó que en la avenida Simón Bolívar no se cuenta con señal de pases peatonales, ni rampa para el ingreso directo por dicha puerta.
6	Señal de pase peatonal y rampa en las intersecciones de la institución	Si bien en la calle San Francisco de Asis si se contaba con señal de pase peatonal y rampa en las intersecciones de la institución, se identificó que las intersecciones aledaños a la puerta de ingreso ubicada en la avenida Simón Bolívar, las citadas señales se encontraban en mal estado de conservación.
7	Barandas peatonales de protección	No se cuentan con barandas peatonales de protección.

**Insuficiente señalización vertical y horizontal alrededor de la puerta de ingreso del nivel inicial ubicada en la avenida Simón Bolívar**

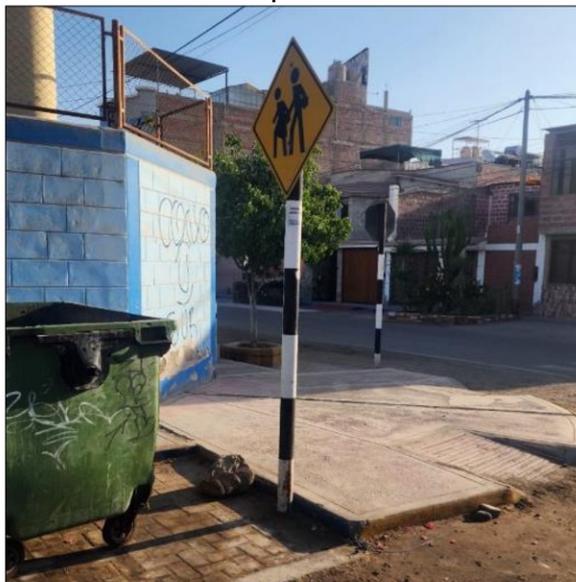
Durante el recorrido por las vías alrededor de la Institución Educativa Beata Ana Rosa Gattorno, se verificó que no se cuenta con suficiente señalización vertical en las vías alrededor de la citada Institución Educativa; asimismo, se identificó que la señal de zona escolar (P-49) presentaba signos de corrosión, según se resume a continuación:

Ítem	Tipo de señalización	Comentario
1	Señal zona escolar (P-49)	Si bien se contaba con una señal P-49, se identificó que esta presentaba signos de corrosión en el parante metálico.
2	Señal proximidad a cruce escolar (P-49A)	No se cuenta con dicha señal en la vía.
3	Señal ubicación de cruce escolar (P-49B)	No se cuenta con dicha señal en la vía.
4	Señal de proximidad reductor de velocidad tipo resalto (P-33A)	En las vías alrededor de la Institución Educativa no se han colocado reductores de velocidad tipo resalto.
5	Señal de ubicación de reductor de velocidad tipo resalto (P33-B)	En las vías alrededor de la Institución Educativa no se han colocado reductores de velocidad tipo resalto.
6	Señal de prohibido estacionar en zona escolar (R-27)	No se cuenta con dicha señal en la vía.
7	Señal de velocidad máxima permitida 30 km/h (R-30)	No se cuenta con dicha señal en la vía.

**IMAGEN N° 13**  
**Señal vertical con presencia de corrosión**

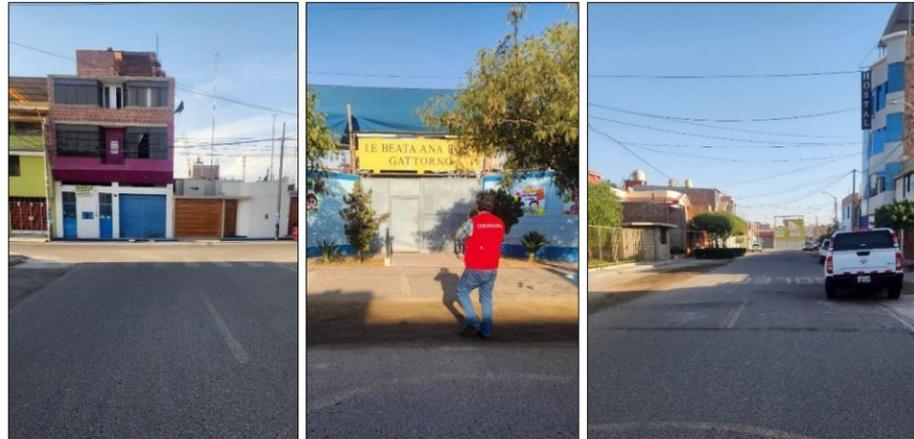
**IMÁGENES N<sup>os</sup> 14, 15 Y 16**  
**Insuficiente señalización vertical y horizontal alrededor de la puerta de ingreso de la Institución Educativa**

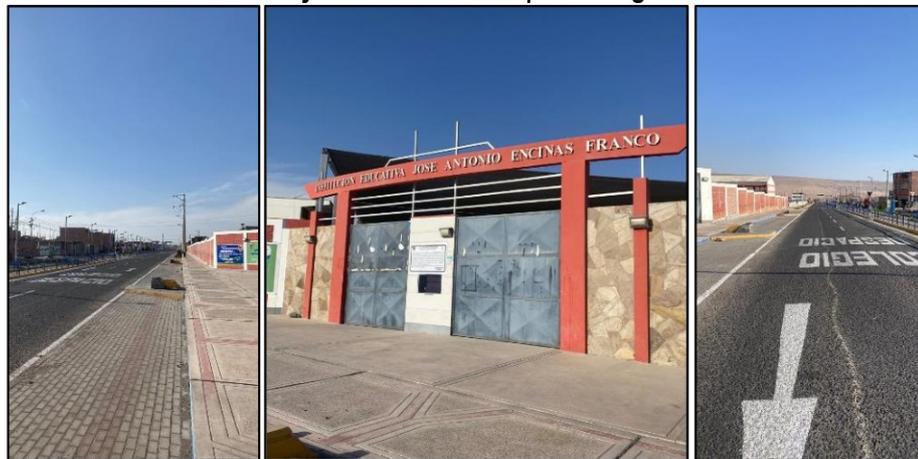
**IMÁGENES N°s 17, 18 Y 19**

**Insuficiente señalización vertical y horizontal alrededor de puerta de ingreso de la Institución Educativa**

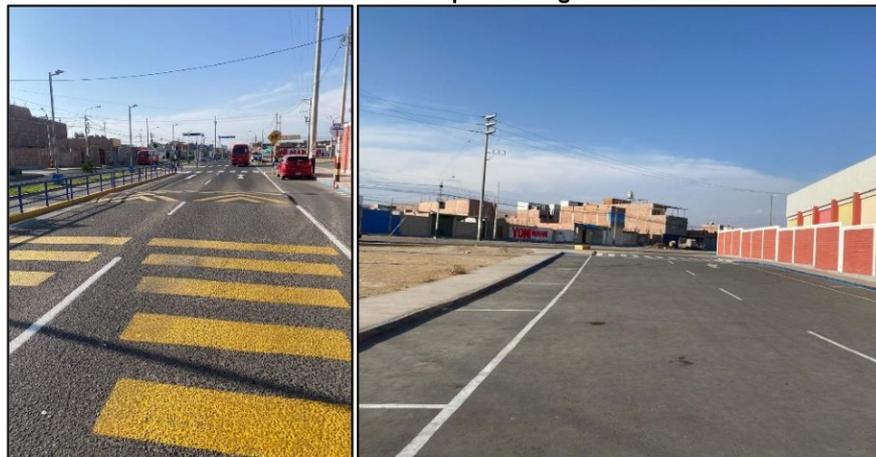
**IMÁGENES N°s 20 Y 21**

**Insuficiente señalización en vías alrededor de puerta de ingreso de la Institución Educativa**

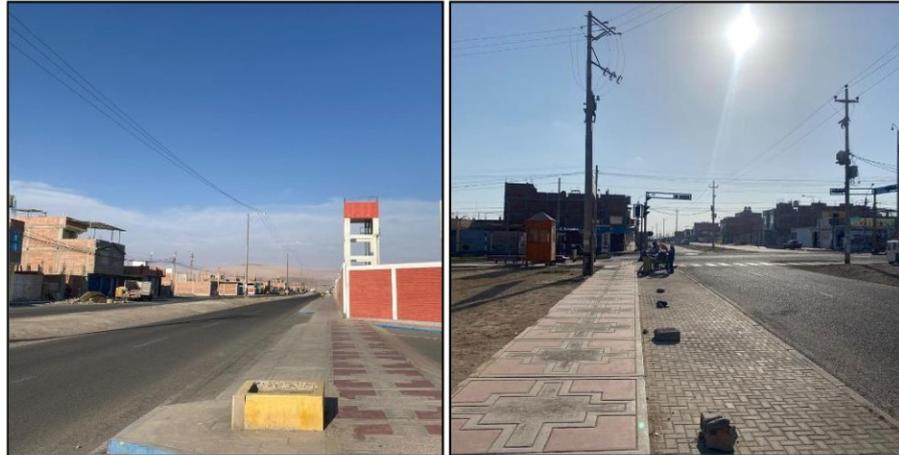
**IMÁGENES N°s 22 y 23**  
**Insuficiente señalización en vías alrededor de puerta de ingreso de la Institución Educativa**
