**INFORME DE HITO DE CONTROL  
N° 018-2025-OCI/5323-SCC**

**“EJECUCIÓN DE LA OBRA: MEJORAMIENTO Y  
AMPLIACIÓN DEL SERVICIO DE MOVILIDAD URBANA EN  
LA AV. ECOLÓGICA Y AV. MUNICIPAL, TRAMO AV.  
HUMBOLDT - AV. ECOLÓGICA - AV. CORONEL GREGORIO  
ALBARRACÍN DEL DISTRITO DE CORONEL GREGORIO  
ALBARRACÍN LANCHIPA - PROVINCIA DE TACNA -  
DEPARTAMENTO DE TACNA”**

**HITO DE CONTROL N° 4 – EJECUCIÓN DEL SALDO DE  
OBRA AL MES DE AGOSTO DE 2025**

**PERÍODO DE EVALUACIÓN DEL HITO DE CONTROL:  
DEL 5 DE AGOSTO AL 12 DE AGOSTO DE 2025**

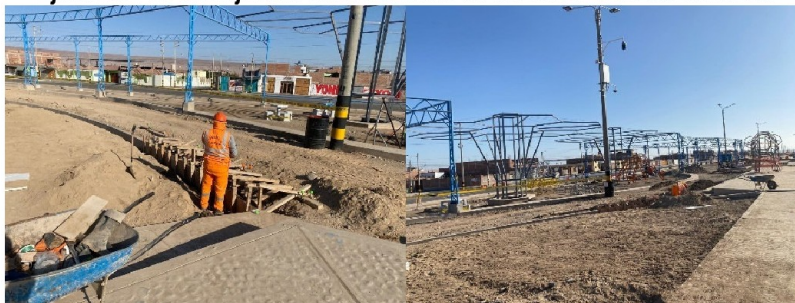
### IMÁGENES N°s 1 y 2

#### Ejecución de trabajos de desencofrado de los sardineles de concreto

En mérito a lo expuesto, se advierte que el Contratista sigue ejecutando a la fecha partidas de la ruta crítica que, de acuerdo al programa de ejecución vigente, debieron estar concluidas a pesar de contar con tan solo cincuenta y uno (51) días calendario para la culminación del plazo de ejecución programado vigente.

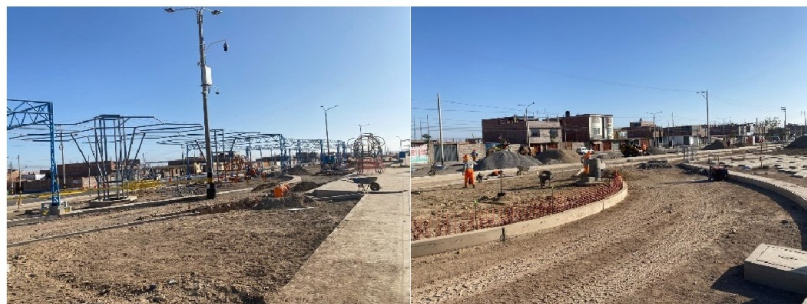
**IMÁGENES N°s 5 y 6**  
**Escarificado del material que utilizó el anterior contratista en ciclovías y sendas mixtas del tramo n.° 1**

Al respecto, el Contratista inició la ejecución del adicional de obra n.° 4 aprobado, relacionado al cambio de especificación técnica de piso estabilizado de tierra con aditivo por adoquín de concreto de uso peatonal y mezcla asfáltica en frío, donde sólo se advirtió el inicio de trabajos de escarificado del material que utilizó el anterior contratista en ciclovías y sendas mixtas, al inicio del tramo 1: Zona Juvenil, como se muestra a continuación:

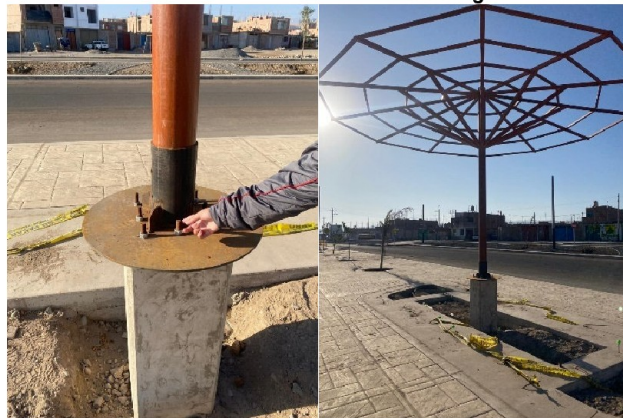
### IMÁGENES N°s 5 y 6

Al respecto, durante el recorrido realizado por parte de la comisión de control en el tramo 5: zona complementaria, se verificó que los elementos metálicos de las glorietas-estar tienen presencia de óxido, perdiendo las características solicitadas de acuerdo al expediente técnico, tal como se muestra en las imágenes siguientes:

Presencia de óxido en elementos metálicos de glorietas-estar

Por lo expuesto, se advierte el incumplimiento de las especificaciones técnicas del expediente técnico en los elementos metálicos de las glorietas-estar del tramo 5: zona complementaria.
