**INFORME DE VISITA DE CONTROL
N° 005-2025-OCI/5331-SVC**

**ESTADO SITUACIONAL DE LA OBRA:
“REPARACION DE SENDERO; ADQUISICION DE PANEL
INFORMATIVO Y SEÑALES DE TRÁFICO; EN EL(LA)
ACCESO A LA ZONA ARQUEOLÓGICA MONUMENTAL
KUÉLAP DISTRITO DE TINGO, PROVINCIA LUYA,
DEPARTAMENTO AMAZONAS”**

**PERÍODO DE EVALUACIÓN:
DEL 29 DE ENERO AL 4 DE FEBRERO DE 2025**

CHACHAPOYAS, 13 DE FEBRERO DE 2025

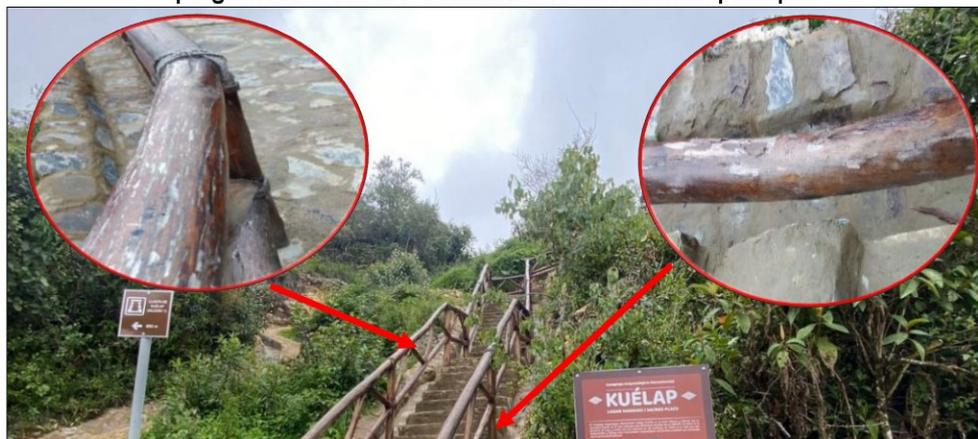
Imagen n.º 1

La Comisión de Control constató que las barandas de madera eucalipto ubicados entre las progresivas 0+000 a 0+065 km (inicio del recorrido); progresiva 0+000 al 0+010 km (tramo Nogalcucho – ZAM Kuelap); y entre las progresivas 0+010 al 0+128 (entrada a la ZAM Kuelap); presentan un desgaste prematuro (fisuras en los paradores de las barandas y pérdida de pintura esmalte), tal como se muestra en las siguientes imágenes:

Desgaste prematuro de pintura esmalte en barandas de madera, ubicado entre las progresivas 0+000 al 0+065 km del tramo I - camino principal.

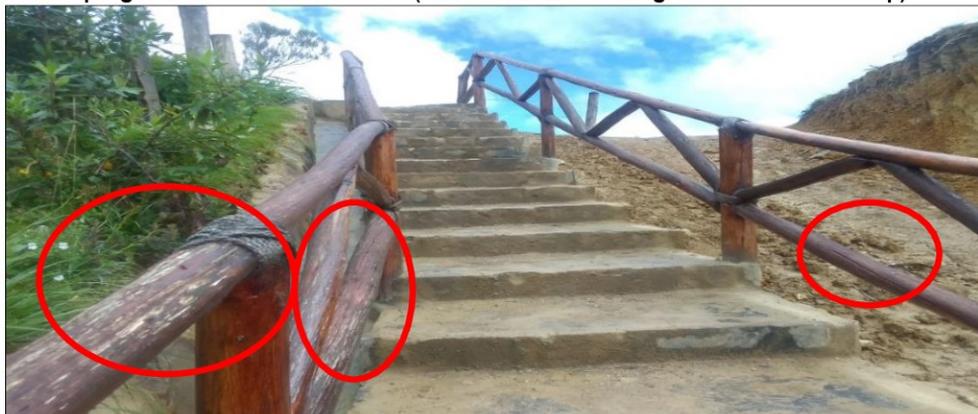
Imagen n.º 2

Desgaste prematuro de pintura de esmalte en barandas de madera, ubicado entre las progresivas 0+000 al 0+010 km (inicio de tramo IV - Nogalcucho a ZAM Kuelap)

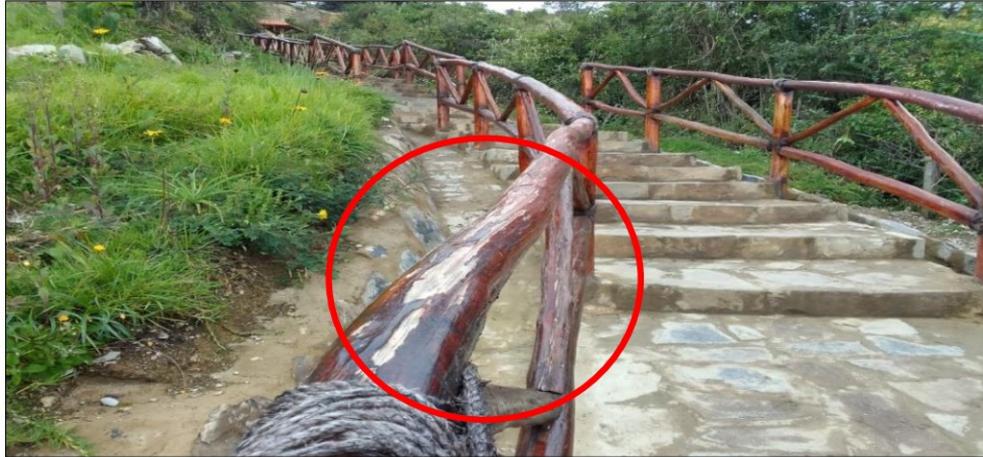
Imagen n.º 3
Desgaste prematuro de pintura esmalte en barandas de madera, ubicado entre las progresivas 0+010 al 0+128 km (Tramo III - Ingreso a ZAM Kuelap)

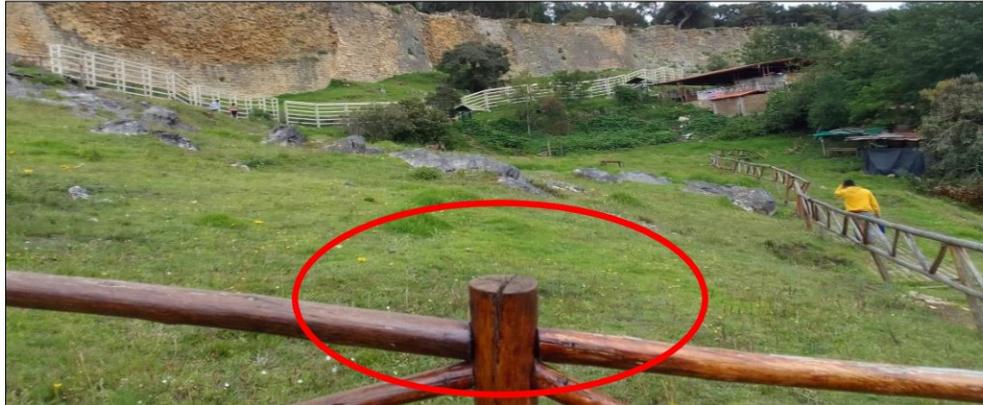
Imagen n.º 4
Desgaste prematuro de barandas de madera, ubicado entre las progresivas 0+010 al 0+128 km (Tramo III - Ingreso a ZAM Kuelap)

Las imágenes mostradas, evidencian el deterioro prematuro de materiales. A continuación, se presenta lo especificado en los planos del expediente técnico:

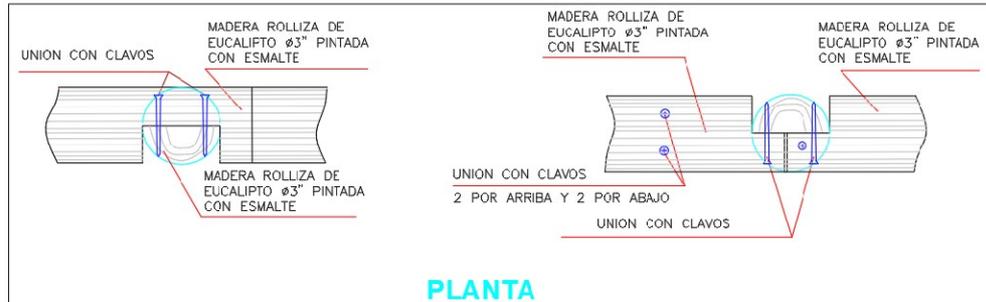
Imagen n.º 5
Detalle de barandas de madera

Fuente : Plano E-01 de expediente técnico de obra.

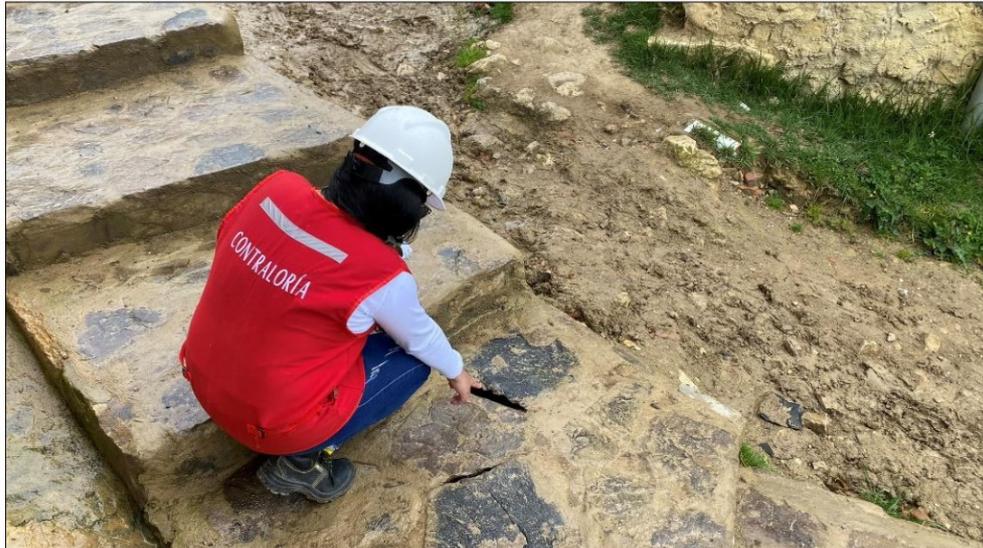
Imagen n.º 6

Esta estructura está compuesta en su totalidad de piedra rústica de 8" y de espesor 2", tal como lo indica el expediente técnico de Obra aprobado. De la inspección realizada se evidenció, en la progresiva 0+225 km (camino a Nogalcucho), la falta de mortero, en el camino peatonal, generando un riesgo para los usuarios que transitan desde Nogalcucho hacia la Fortaleza de Kuelap y viceversa. A continuación, se muestra la imagen de lo constatado en campo:

Falta de mortero en camino peatonal en progresiva 0+225 km, tramo IV - Nogalcucho a ZAM Kuelap

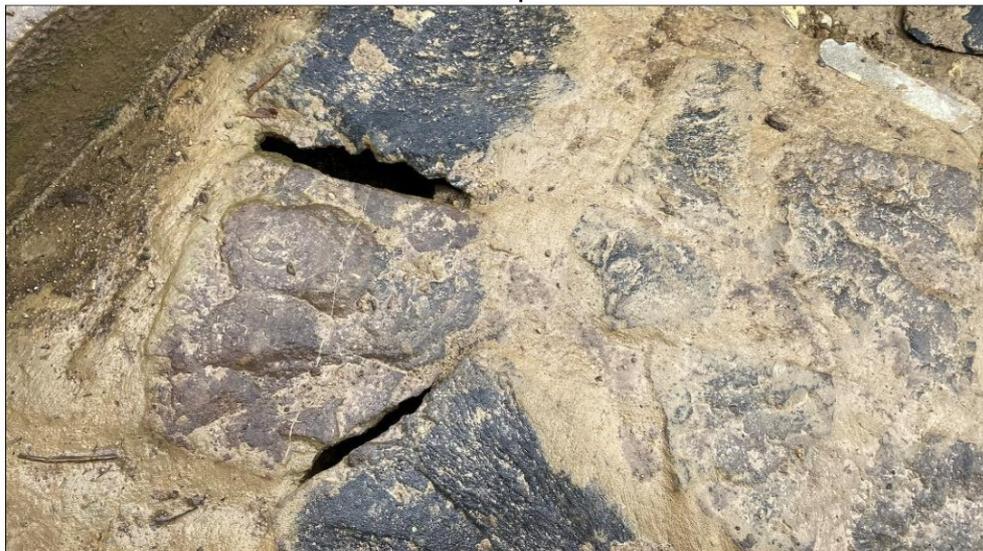
Imagen n.º 7

Falta de mortero en camino peatonal en progresiva 0+225 km, tramo IV - Nogalcucho a ZAM Kuelap

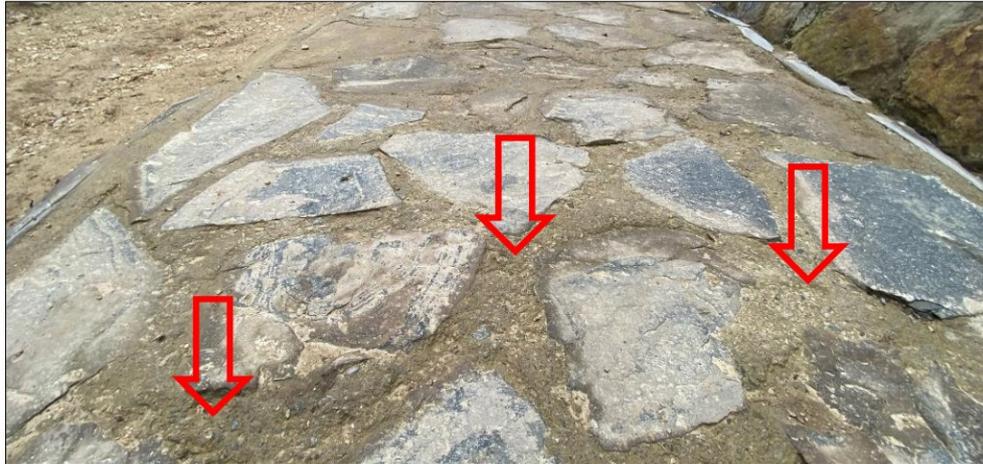
Así también, se evidenció, en el camino principal, desgaste prematuro del mortero utilizado en el camino peatonal. En la siguiente imagen se observa la presencia de desgaste prematuro de la pasta de cemento.

Imagen n.º 8
Desgaste prematuro de mortero en tramo II - camino principal

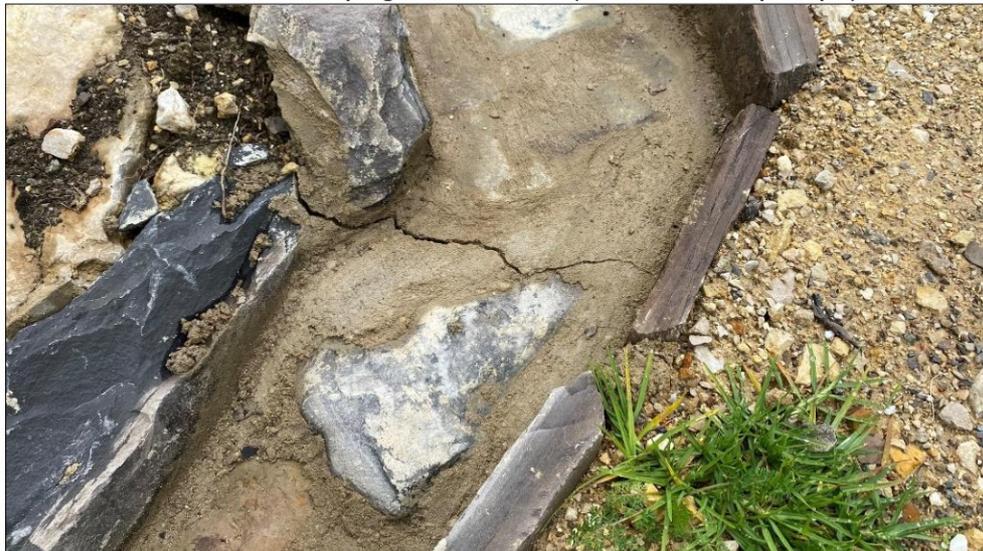
En este componente, se evidenciaron grietas en las progresivas 0+000 km (tramo II - camino principal) y 0+120 km (tramo IV – Nogalcucho a ZAM Kuelap) , tal y como se muestra en las siguientes imágenes:

Imagen n.º 9
Fisura en cuneta en progresiva 0+000 km (tramo II - camino principal)

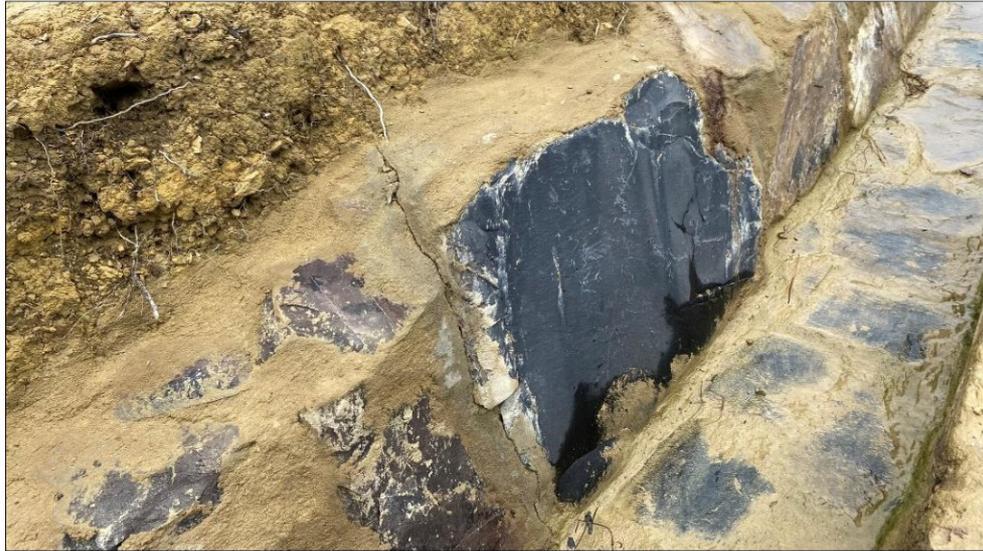
Imagen n.º 10
Fisura en cuneta en progresiva 0+120 km (tramo IV - Nogalcucho a ZAM Kuelap)

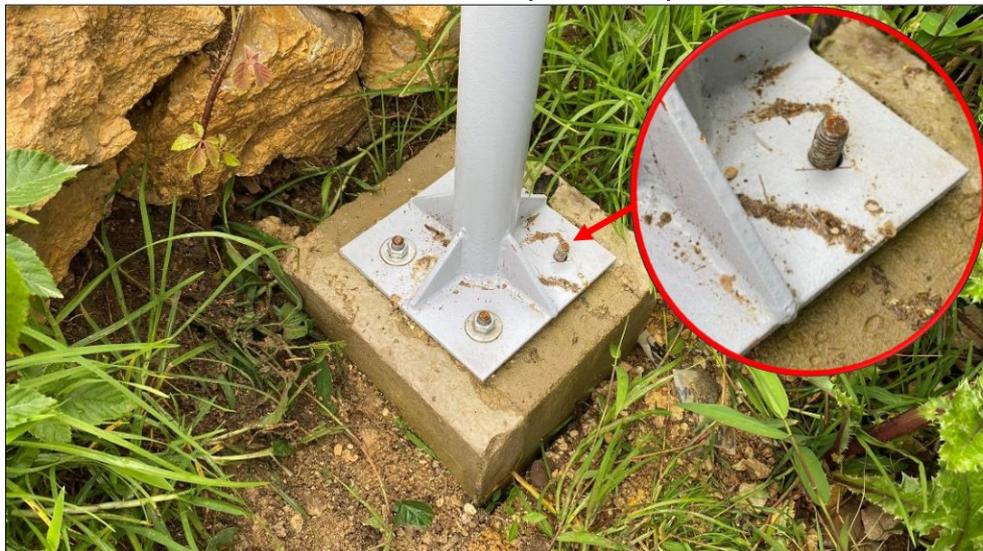
En lo que respecta a las señalizaciones proyectadas, la Comisión de Control constató que las que se encuentran instaladas en las progresivas 0+098 km, 0+130 km y 0+345 km presentan deficiencias de instalación. Lo descrito se muestra en las siguientes imágenes.

Imagen n.º 11
Placa de soporte de la señalética ubicada en la progresiva 0+098 tramo II - camino principal, no cuenta con la tuerca de sujeción correspondiente

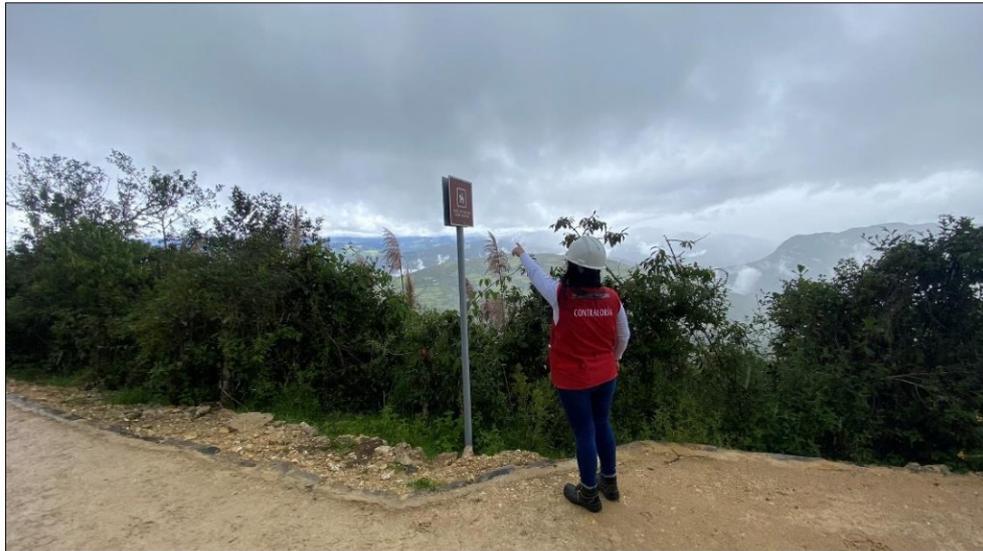
Imagen n.º 12
Dado de concreto de señalética ubicada en la progresiva 0+345 km tramo II - camino principal, presenta inestabilidad.

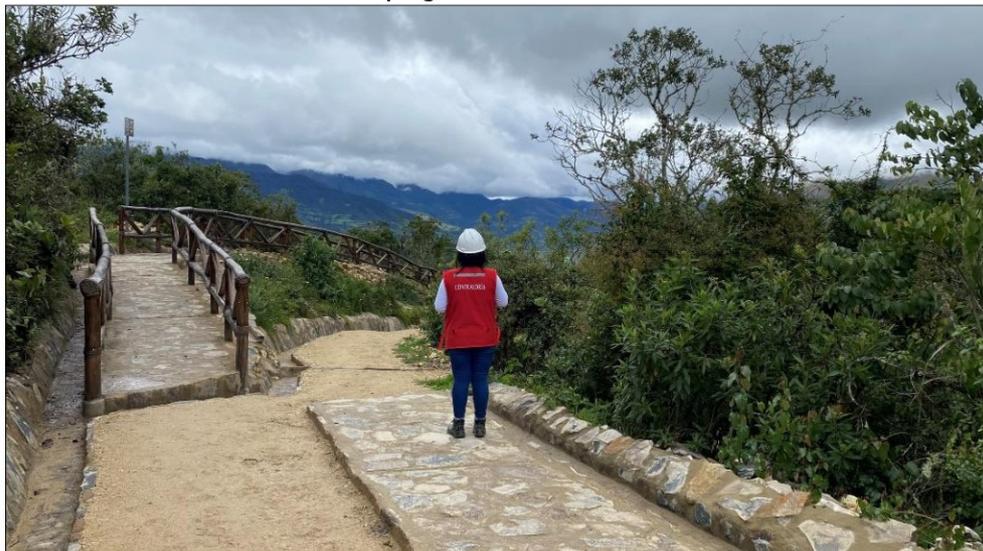
Por otra parte, en la progresiva 0+000 km y de acuerdo a los planos de señaléticas, se debió instalar la señalética **cruce de caminos peatonal y acémila**. Sin embargo, la Comisión de Control evidenció la falta de este elemento.

Imagen n.º 13
Falta de instalación de señalética de cruce de caminos peatonal y acémila en progresiva 0+000 km

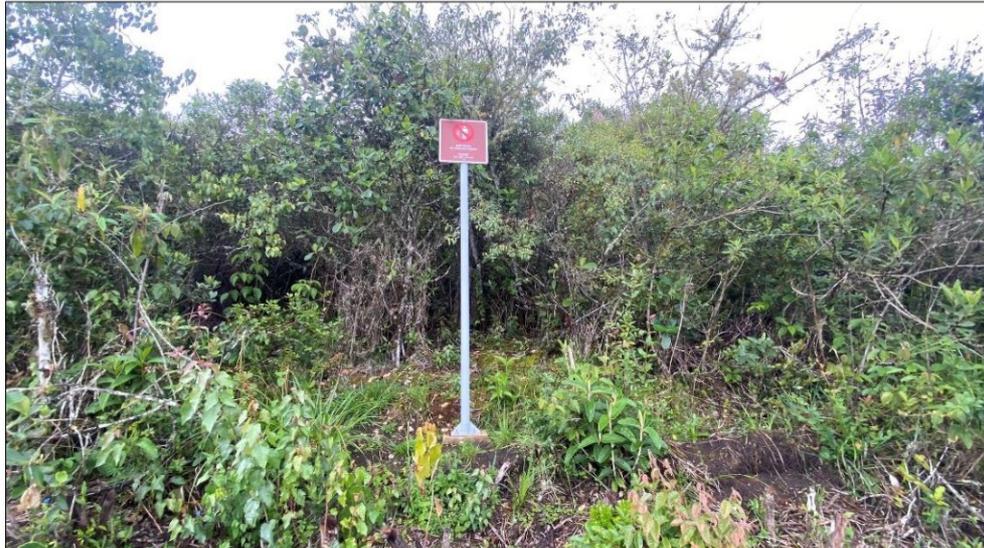
Imagen n.º 14

La Comisión de Control, evidenció, durante el recorrido por el sendero ejecutado, la falta de instalación de basureros proyectados en los planos, los mismos que deberían estar ubicados en las progresivas 0+250, 0+500, 0+750 km del tramo II - camino principal.

Esta situación, vendría inobservando la especificación técnica 0106.03.04 del expediente:

Falta de tacho de basura en progresiva 0+250 km tramo II – camino principal

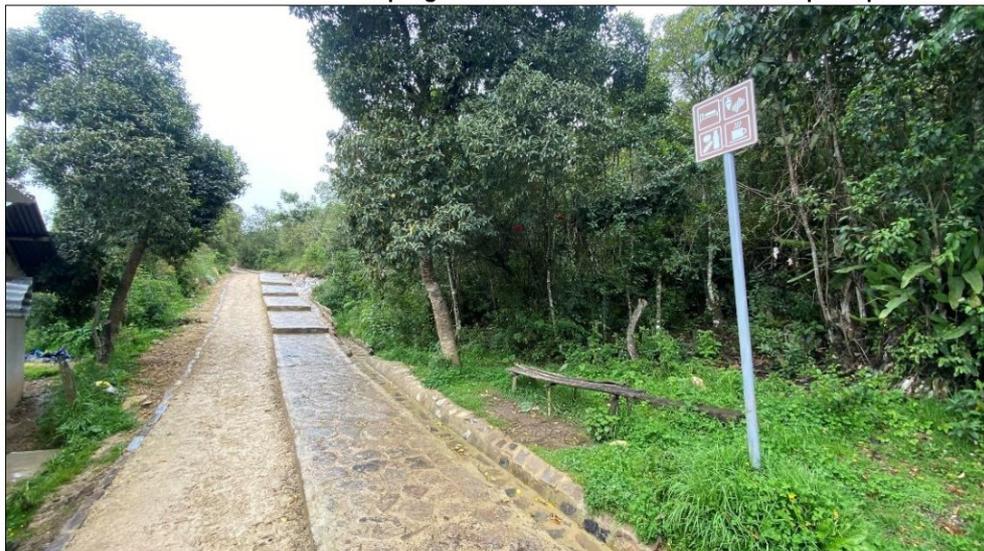
Imagen n.º 15

Falta de tacho de basura en progresiva 0+500 km tramo II – camino principal

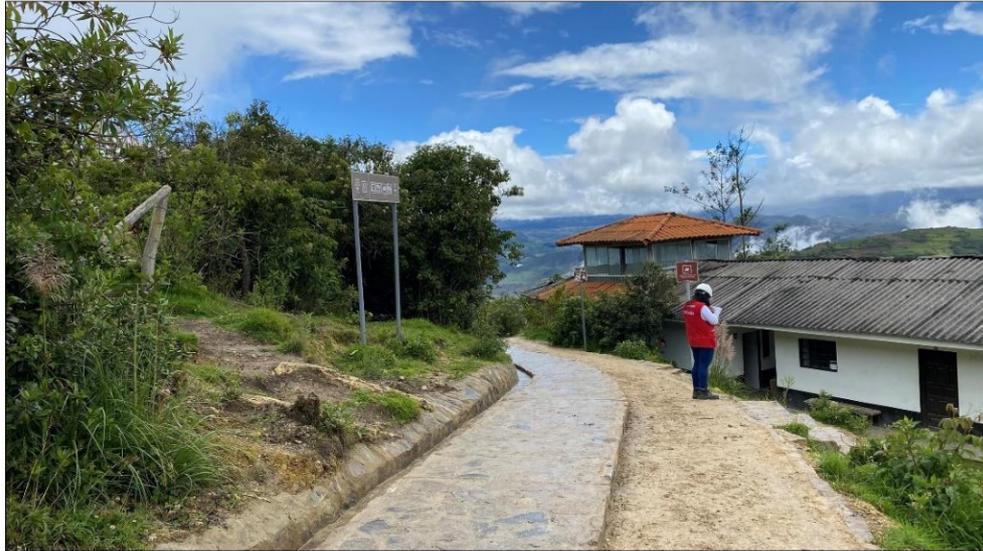
Imagen n.º 16
Falta de tacho de basura en progresiva 0+750 km tramo II – camino principal

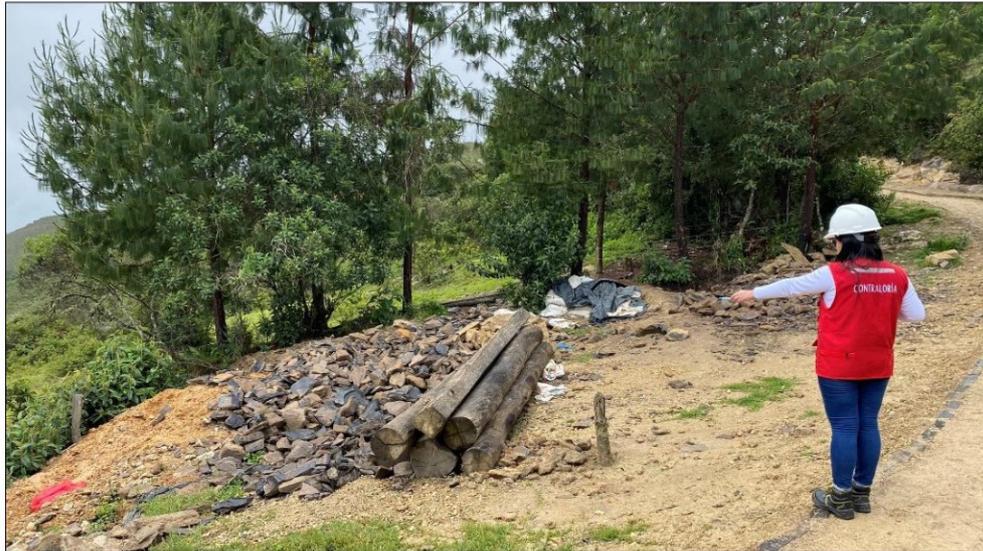
Imagen n.º 18

Presencia de piedra rústica y madera en progresiva 0+720 km de tramo II - camino principal

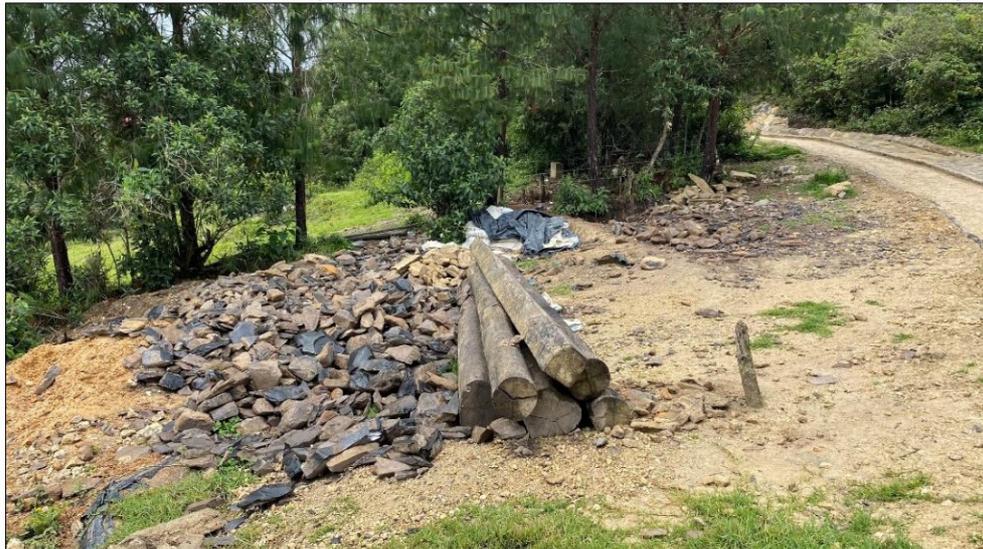
Imagen n.º 19

Material no ha sido eliminado posterior a la culminación de obra en tramo II - camino principal
