**INFORME DE VISITA DE CONTROL  
N° 027-2025-OCI/5332-SVC**

**CREACION DEL SISTEMA DE RIEGO TECNIFICADO DE LOS  
SECTORES DE YANACANCHA, CASHAPATA,  
PACHANPUQUIO, HILACUTA, JAYASHPAMPA,  
POCPAPAMPA Y PUTACA DE LA LOCALIDAD DE POCPA,  
DISTRITO DE HUASTA - BOLOGNESI - ANCASH**

**PERÍODO DE EVALUACIÓN:  
DEL 20 AL 26 DE MAYO DE 2025**

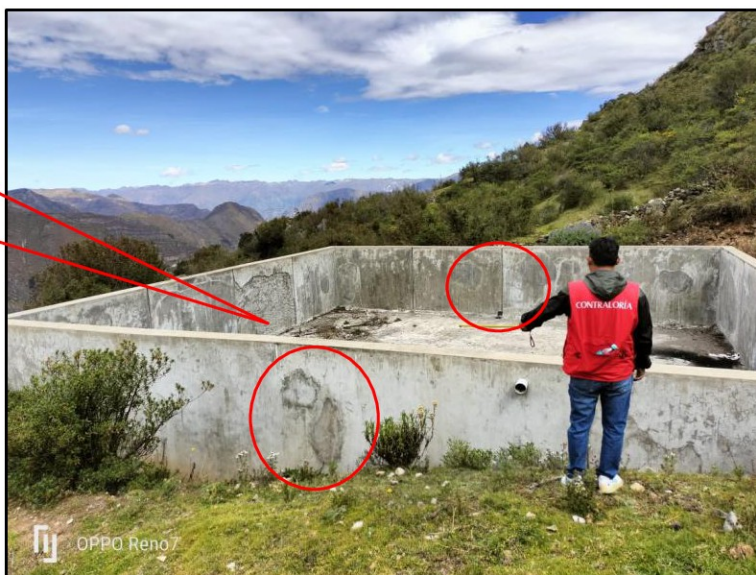
**FOTOGRAFÍA N° 1**  
**ESTADO ACTUAL DEL RESERVORIO**

En ese sentido, **en la actualidad la obra no está funcionando, porque se encuentra inconclusa** y se observa que los distintos componentes ejecutados lucen deteriorados; por ejemplo, el reservorio presenta desprendimiento de la capa superficial de las paredes interiores y exteriores.

Desprendimiento  
de la capa  
superficial del  
tarrajeo en paredes  
interiores y  
exteriores.

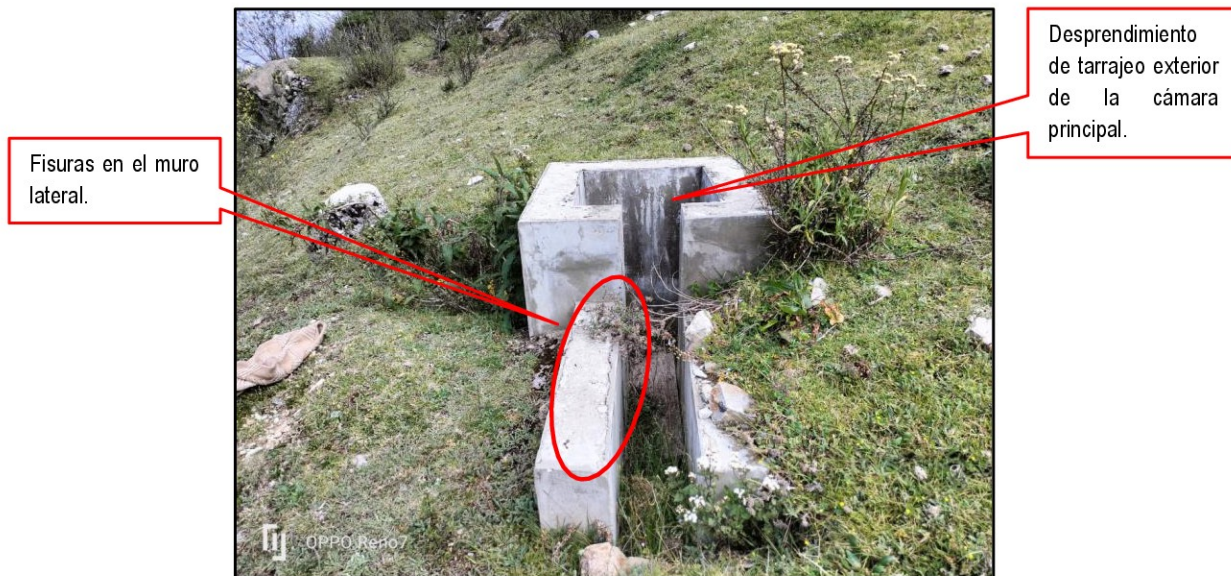
**FOTOGRAFÍA N° 2**  
**ESTADO ACTUAL DE LAS TOMAS LATERALES**

Asimismo, en las tomas laterales se observan fisuras y desprendimiento del tarrajeo de las paredes interiores.

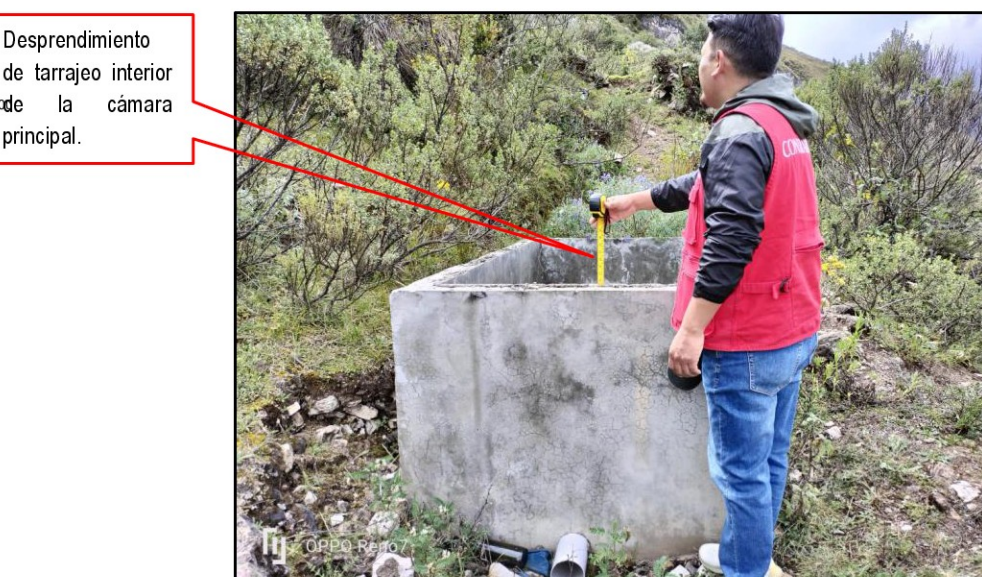
**FOTOGRAFÍA N° 3**  
**ESTADO ACTUAL DE LA CÁMARA ROMPE PRESIÓN TIPO 6**

Así también, en las cámaras rompe presión tipo 6, se observa desprendimiento del tarrajeo de las paredes interiores además de desgaste de la tubería PVC.

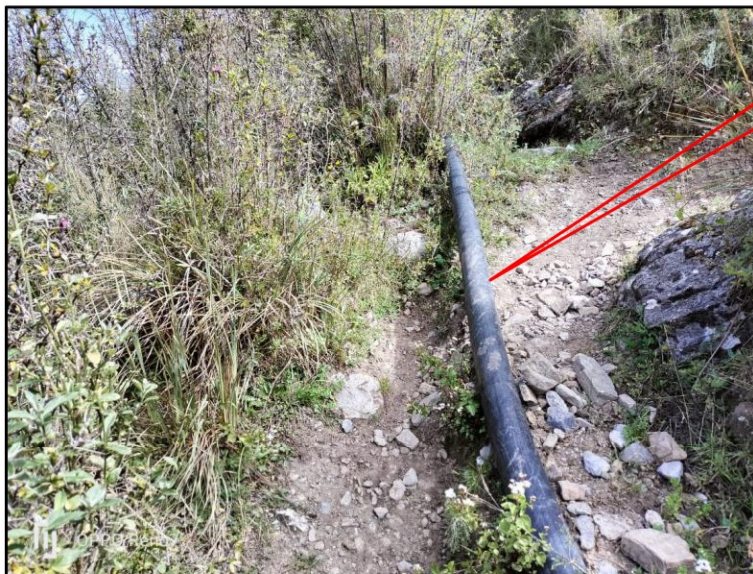
FOTOGRAFÍA N° 4  
ESTADO ACTUAL DE LAS TUBERÍAS EN LA LÍNEA DE DISTRIBUCIÓN

Asimismo, existen tramos donde las tuberías HDPE de diámetro (110 mm) se encuentran expuestos.

Tramo donde la  
tubería está  
expuesta.
