# N° 003-2025-OCI/5333-SCC

"MEJORAMIENTO Y AMPLIACIÓN DEL SERVICIO DE AGUA DE RIEGO EN LAS COMUNIDADES DE CHULLCUISA, SANTA ROSA, CUPISA, CHAMPACCOCHA, ANCATIRA, CHOCCECANCHA Y ARGAMA ALTA, DISTRITOS DE SAN JERÓNIMO Y PACUCHA, PROVINCIA DE ANDAHUAYLAS, REGIÓN APURÍMAC"

HITO DE CONTROL Nº 69 – A LA EJECUCIÓN CONTRACTUAL DEL SISTEMA DE RIEGO EN LA COMUNIDAD DE CHAMPACCOCHA.

# HITO DE CONTROL N° 69 – A LA EJECUCIÓN CONTRACTUAL DEL SISTEMA DE RIEGO EN LA COMUNIDAD DE CHAMPACCOCHA

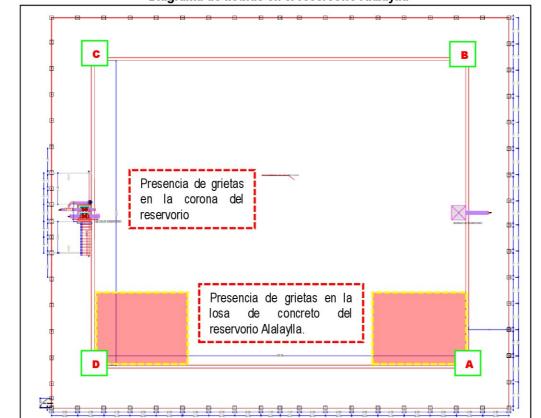
Imagen n.º 1 Diagrama de fisuras en el reservorio Alalaylla

De la inspección técnica realizada a la meta Champaccocha, el 22 de noviembre de 2024, registrada en el Acta de Visita de Inspección n.º 59-2024-OCI/5333-SCC/PROYECTO\_PARCCO-CHINQUILLAY, se advierte la presencia de fisuras y grietas en la losa de fondo y la corona de muros de concreto armado; así también, escantillones de madera embebidos en el muro (exterior) del reservorio Alalaylla, ubicado en la comunidad de Champaccocha; conforme se muestra a continuación en las imágenes siguientes:

Fuente: Plano del cerco perimétrico del reservorio Alalaylla, lámina PCR -03, establecidos en el expediente técnico aprobado mediante Resolución Gerencial Regional de Infraestructura n.º 151-2024-GR.APURIMAC/GRI de 27 de noviembre de 2024.

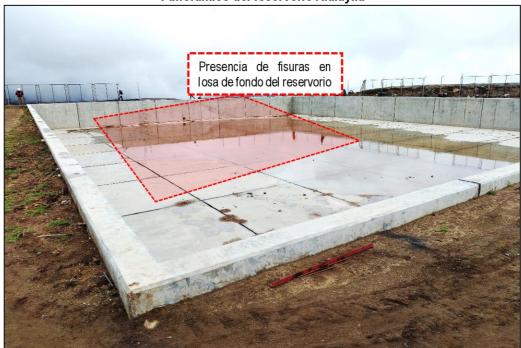
### Imagen n.º 2 Panorámico del reservorio Alalaylla

Fuente: Acta de visita de inspección n.º 59-2024-OCI/5333-SCC/PROYECTO\_PARCCO – CHINQUILLAY, vista fotográfica de 22 de noviembre de 2024.

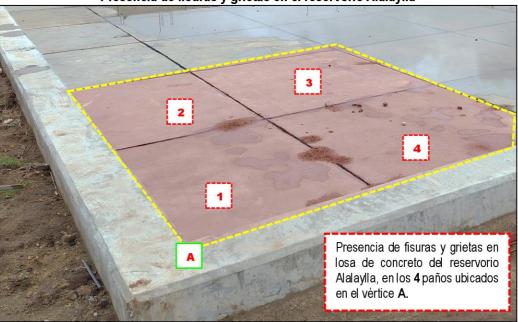
### Imagen n.° 3 Presencia de fisuras y grietas en el reservorio Alalaylla

Las fisuras longitudinales evidenciadas en la losa del reservorio Alalaylla, por la comisión de control, podrían afectar la capacidad del reservorio, por la infiltración del agua que almacena; asimismo, por la desintegración por erosión del concreto, este tipo de patología se debe al contacto de la estructura (losa con fisuras) con el paso intenso de líquidos que trasportan sólidos en movimiento<sup>3</sup>, capaz de producir desgaste en la superficie por raspadura, deslizamiento, rozamiento y arrastre. Asimismo, las deformaciones (fisuras) que pueden provocar perjuicios en el funcionamiento del elemento<sup>4</sup>.

Al respecto, las fisuras y grietas identificadas en los diferentes paños de la losa y de la corona del reservorio Alalaylla, por el contacto permanente del agua, pueden generar el riesgo de infiltración a las estructuras internas, pudiendo degradar u oxidar el acero de refuerzo estructural, hecho que podría afectar la capacidad de almacenamiento del reservorio y reduciendo su vida útil.

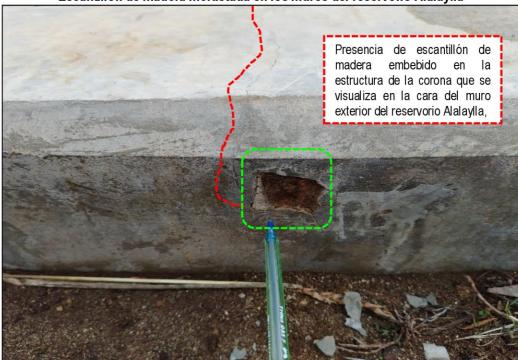
Imagen n.º 14 Escantillón de madera incrustada en los muros del reservorio Alalaylla

Por otra parte, se advierte que, los escantillones de madera se encuentran incrustados en la pantalla del muro (cara exterior) del reservorio, sin recubrimiento o tratamiento alguno, además se suma la presencia de orificios en el perímetro del escantillón, siendo un medio de filtración de agua al interior de la estructura y la madera al ser un material poroso cuando entra en contacto con el agua se hincha, expande y deteriora, ya que sus fibras absorben el agua, por lo que no es recomendable incrustar madera en la estructura<sup>5</sup>.

En tal sentido, la presencia de fisuras, grietas y escantillones de madera en el concreto, generan el riesgo de posible pérdida de capacidad de almacenamiento por infiltración y posibles daños a la integridad estructural.

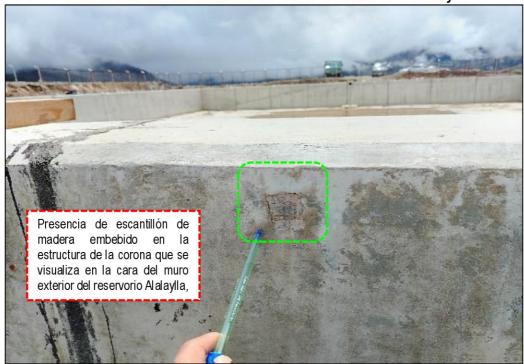
# Imagen n.º 17 Escantillón de madera incrustada en los muros del reservorio Alalaylla

Al respecto, es preciso resaltar que, Félix Lasheras Merino, en el libro Patología de la construcción con madera en el Capítulo XI, establece que: "(...) Además de las acciones mecánicas propias de cualquier elemento constructivo, especialmente si tiene funciones estructurales, la madera tiene una problemática específica de degradación, siendo especialmente sensible a los agentes destructores de la edificación más importantes: el fuego y la humedad (...) "6, asimismo, también es necesario mencionar que los problemas patológicos de las estructuras de madera que pueden generar en la estructura de concreto son "(...) Fisuras o grietas (...)7".
