N° 014-2025-OCI/5335-SCC

EJECUCIÓN DE LA OBRA: "MEJORAMIENTO Y AMPLIACIÓN DE LA PRESTACIÓN DE SERVICIOS DEPORTIVOS EN EL ESTADIO CUNA DE LA LIBERTAD AMERICANA DEL COMPLEJO DEPORTIVO VENEZUELA, DISTRITO DE AYACUCHO, HUAMANGA - AYACUCHO"

HITO DE CONTROL N° 1 EJECUCIÓN DE LA OBRA – VALORIZACIÓN DE ENERO 2025

PERÍODO DE EVALUACIÓN DEL HITO DE CONTROL: DEL 20 AL 26 DE FEBRERO DE 2025

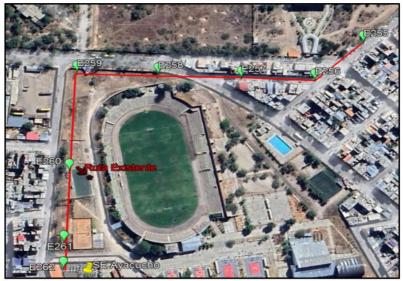
Imagen n.° 3 Estado actual de la línea de transmisión de 66 kV

Asimismo, de la revisión a los planos de ejecución, especificaciones técnicas, memoria descriptiva, presupuesto, programa de ejecución de obra y demás documentos que forman parte del expediente técnico³ de la obra principal, no se especifica la priorización de la reubicación de las cuatro (4) torres de alta tensión (codificadas como E258, E259, E260 y E261) que se encuentran dentro de las instalaciones del Complejo Deportivo Venezuela, las cuales se muestran en las siguientes imágenes de las instalaciones existentes:

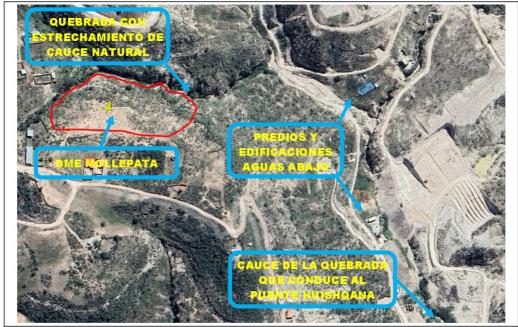
Imagen n.° 38 Ubicación de Depósito de Material Excedente (DME) Mollepata

Imagen n.º 38: Ubicación del DME Mollepata con utilización del programa Google Earth.

Esta situación genera el riesgo de acumulación inadecuada de material, lo que podría derivar en impactos ambientales negativos, además de daños a propiedades circundantes, así como en la posible imposición de sanciones a la Entidad por parte de los organismos fiscalizadores.
