**INFORME DE HITO DE CONTROL  
N° 032-2025-OCI/5336-SCC**

**EJECUCIÓN DE LA OBRA: “MEJORAMIENTO DEL  
SERVICIO EDUCATIVO DE LA I.E. PÚBLICA MILITAR  
GENERAL DE DIVISIÓN RAFAEL HOYOS RUBIO  
CHUCOPAMPA DEL DISTRITO DE JESÚS - PROVINCIA DE  
CAJAMARCA - DEPARTAMENTO DE CAJAMARCA”**

**HITO DE CONTROL N° 2 – ESTADO DE EJECUCIÓN  
CONTRACTUAL DE LA OBRA A JULIO DE 2025**

**PERÍODO DE EVALUACIÓN:  
DEL 21 AL 30 DE JULIO DE 2025**

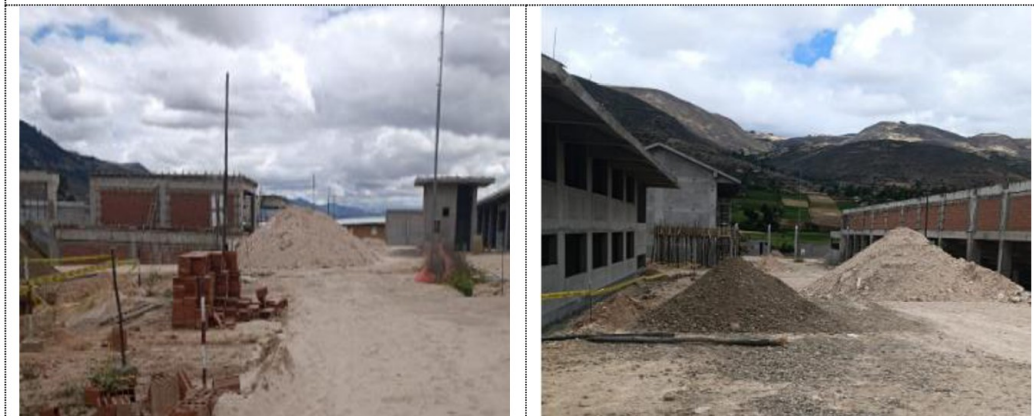
**FOTOGRAFÍA N° 1 y 2**  
Material de excavación

Durante la visita de inspección física a obra se corroboró que esta se encuentra paralizada, no encontrándose a ningún profesional, técnico u obrero del Contratista ni de la Supervisión; asimismo, pudo advertirse la presencia de material producto de las excavaciones realizadas, así como escombros de construcción, según muestra en a continuación:

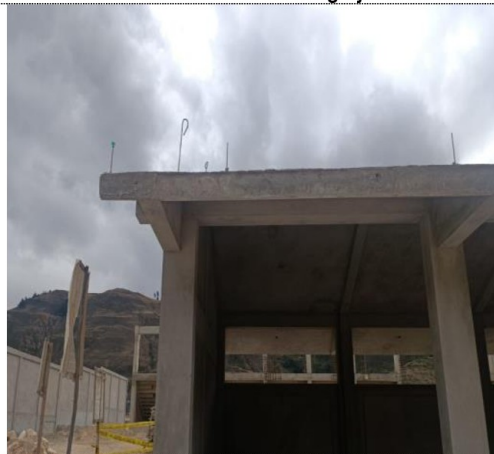
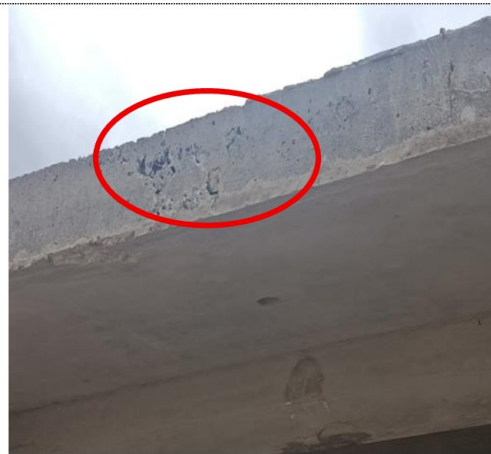
**FOTOGRAFÍA N° 7 Y 8**  
Cangrejas en la losa inclinada del módulo 14

denominadas “cangrejas” en la losa aligerada, placa, escalera, viga y columna de diferentes módulos, como se detalla a continuación:

En este sentido, la presencia de cangrejas denota deficiencias en la trabajabilidad y colocación del concreto, además de un deficiente control de calidad por parte del Contratista y la Supervisión de obra.

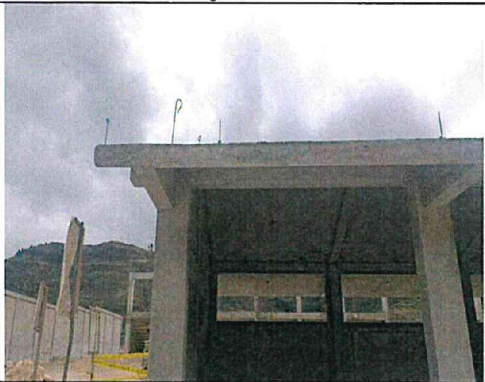
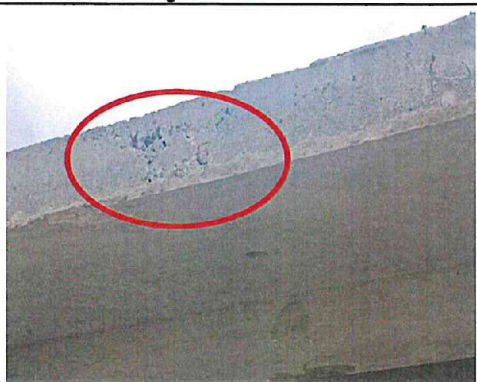
<p>En la losa del módulo 14 se observa cangrejerías</p>	
<p style="text-align: center;"><b>Fotografía N° 3.</b></p>

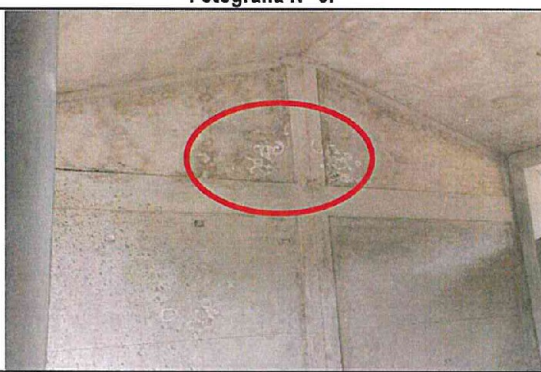
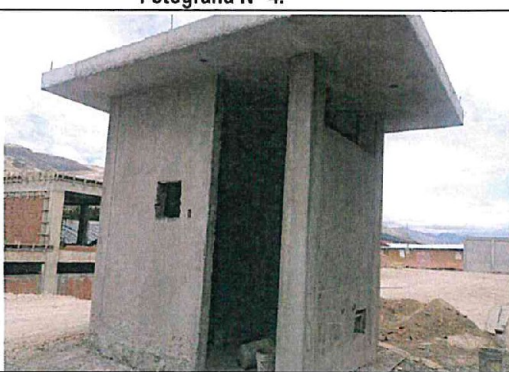
<p>Manchas blanquecinas en el muro interior del módulo 14</p>	<p>Cuarto de residuos sólidos no tiene tarrajeo en columnas</p>
<p style="text-align: center;"><b>Fotografía N° 5.</b></p>

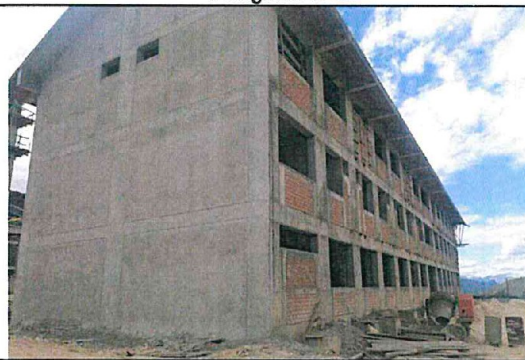
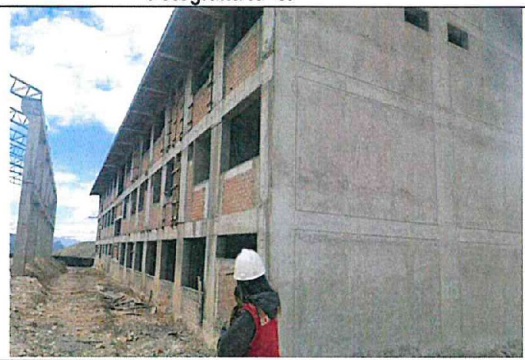
<p>Modulo 13 solo cuenta con una cara lateral del muro exterior tarrajada</p>	
<p style="text-align: center;"><b>Fotografía N° 7.</b></p>

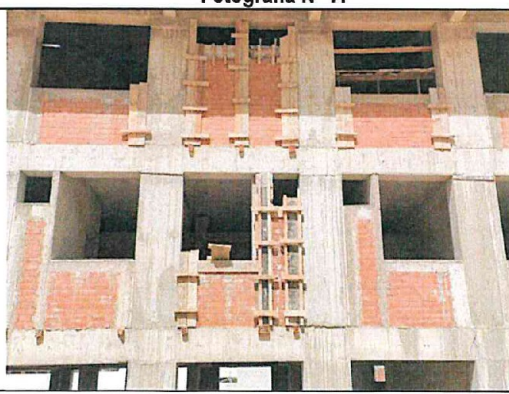
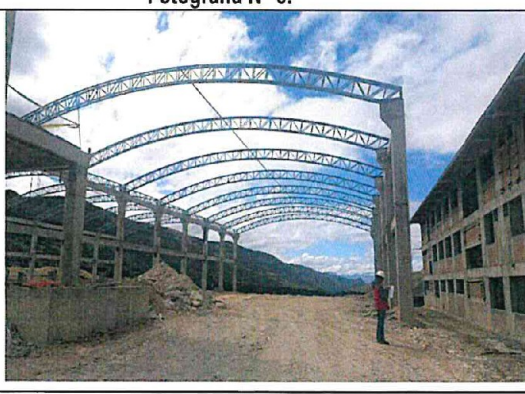
<p>Encofrado de columnetas</p>	<p>Cerchas metálicas en losa deportiva, columnas sin tarrajeo</p>

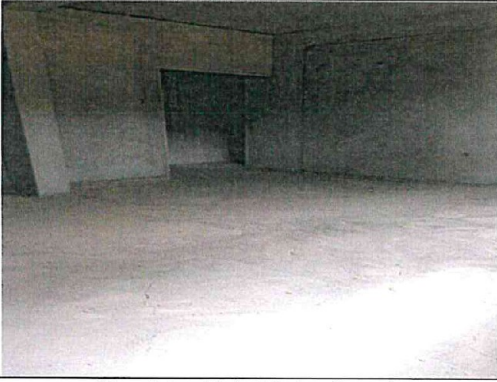
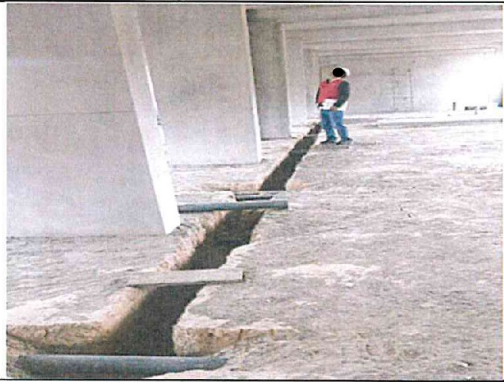
<p>Piso del módulo 12 sin afirmado</p>	<p>Piso de Gimnasio en el módulo 12 sin afirmado.</p>
<p style="text-align: center;"><b>Fotografía N° 13.</b></p>

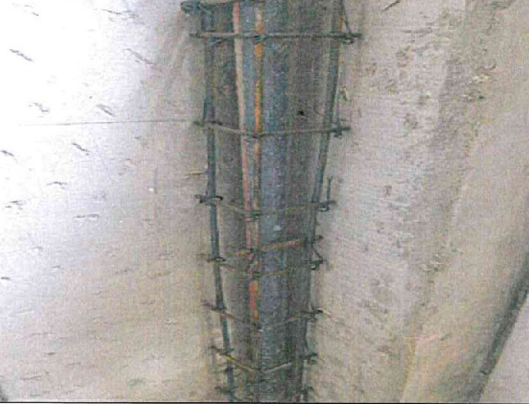
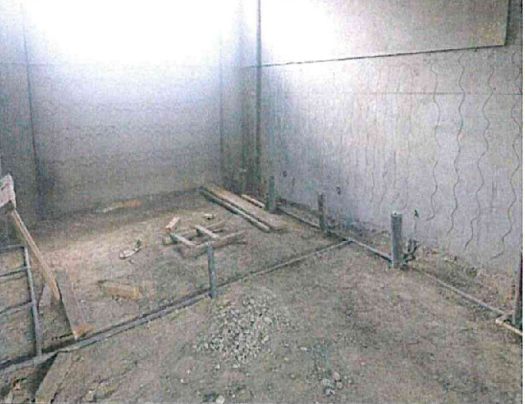
<p>Montante de desagüe en los servicios higiénicos en el modulo 12</p>	<p>Servicios higiénicos con tarrajeo parcial, modulo 12</p>
<p style="text-align: center;"><b>Fotografía N° 15.</b></p>

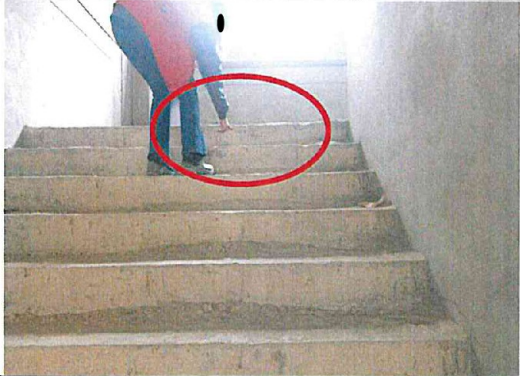
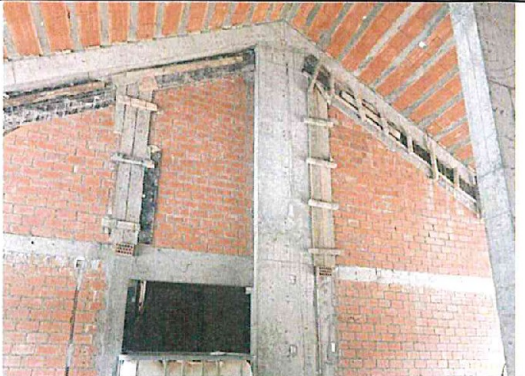
<p>Cangrejeras en escalera, entre el módulo 12 y 13</p>	<p>Encofrado de columnetas del tercer piso del módulo 13</p>

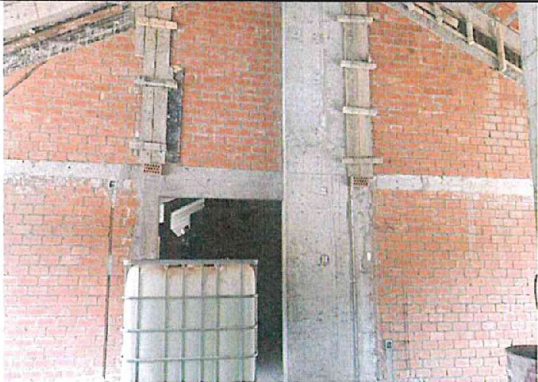
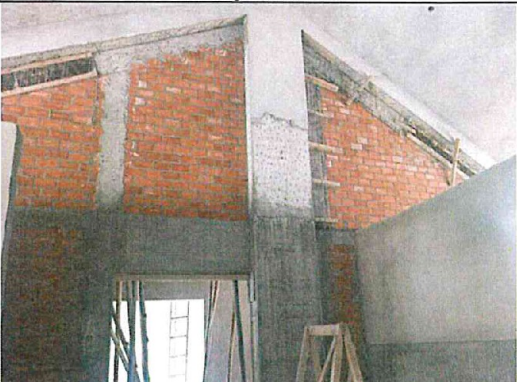
<p>Tercer piso del módulo 13 sin tarrajeo de muros y columna</p>	<p>Tercer piso del módulo 12 con tarrajeo parcial en muros y columnas</p>
<p style="text-align: center;"><b>Fotografía N° 19.</b></p>

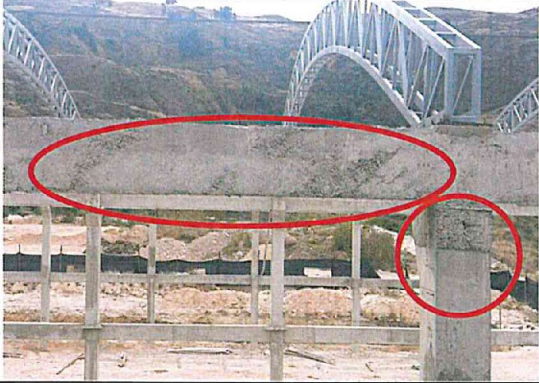
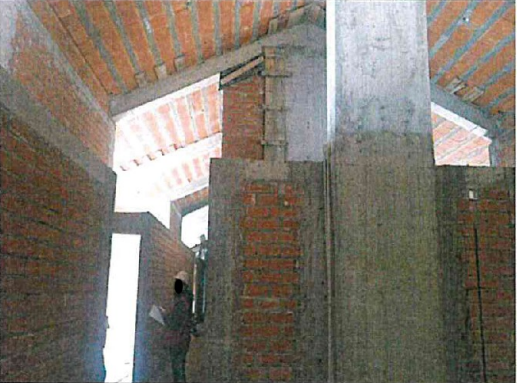
<p>Viga superior y columna con cangrejas en losa deportiva</p>	<p>Tercer piso del módulo 13 sin tarrajear</p>
<p style="text-align: center;"><b>Fotografía N° 21.</b></p>

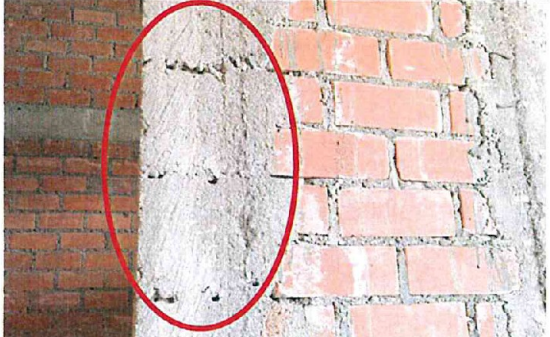
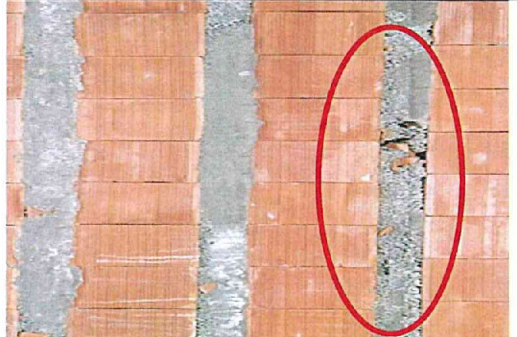
<p>Cangrejas en columnetas en el tercer piso del módulo 13</p>	<p>Cangrejas y fragmentos de ladrillos en viguetas de la losa aligerada inclinada del tercer piso del módulo 13</p>
<p style="text-align: center;"><b>Fotografía N° 23.</b></p>

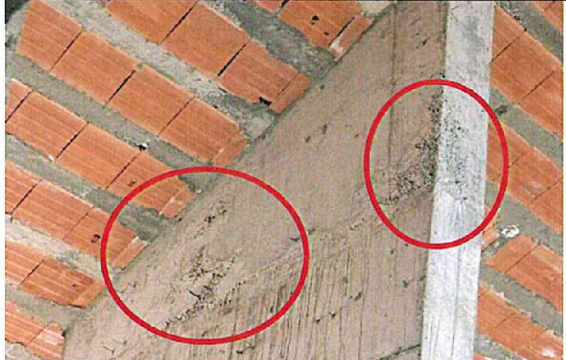
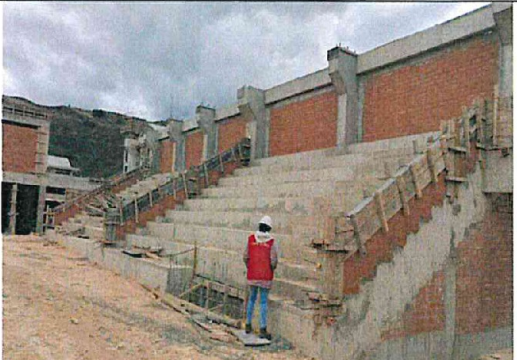
<p>Cangrejas en la placa lateral a la escalera entre el módulo 12 y 13</p>	<p>Gradería con presencia de encofrado</p>

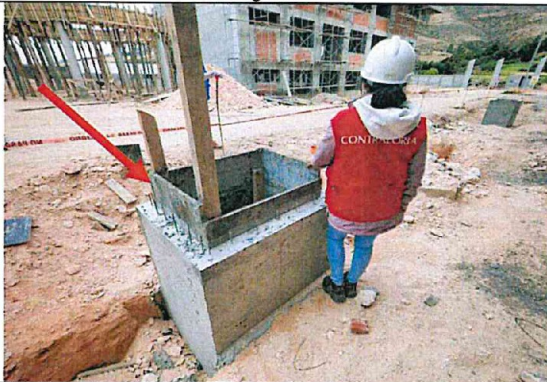
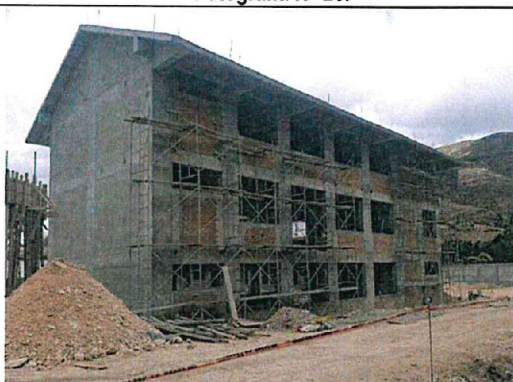
<p style="text-align: center;">Encofrado de cajas de telecomunicaciones</p>	<p style="text-align: center;">Módulo 5 con tarrajeo parcial</p>
<p style="text-align: center;"><b>Fotografía N° 27.</b></p>

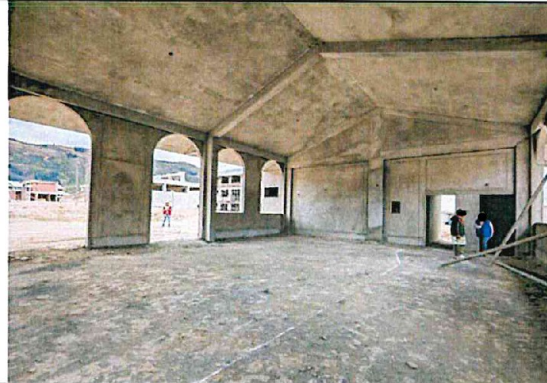
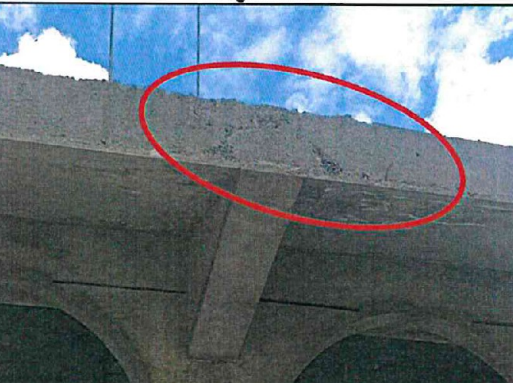
<p style="text-align: center;">Parte interior de módulo 3</p>	<p style="text-align: center;">Cangrejeras en losa de módulo 3</p>
<p style="text-align: center;"><b>Fotografía N° 29.</b></p>

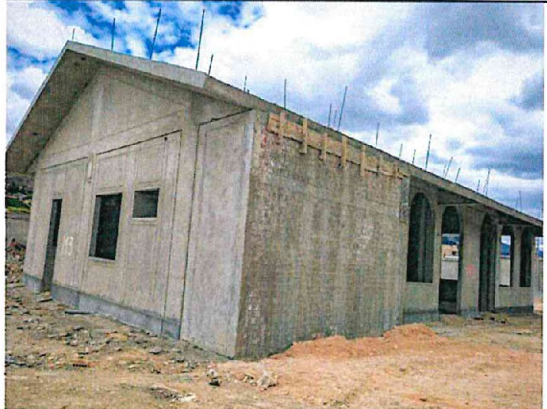
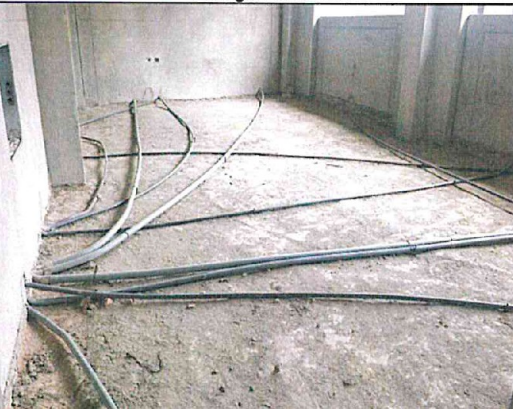
<p style="text-align: center;">Exterior de módulo 3 parcialmente tarrajeado</p>	<p style="text-align: center;">Tubería tendida al interior de módulo 4</p>
<p style="text-align: center;"><b>Fotografía N° 31.</b></p>

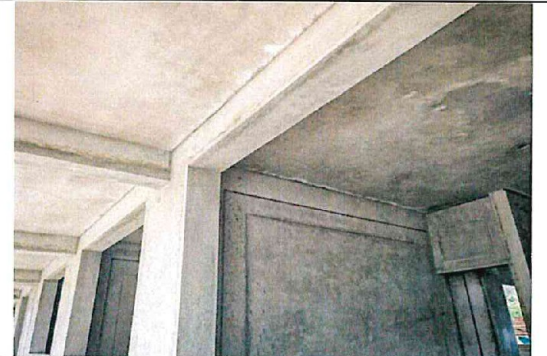
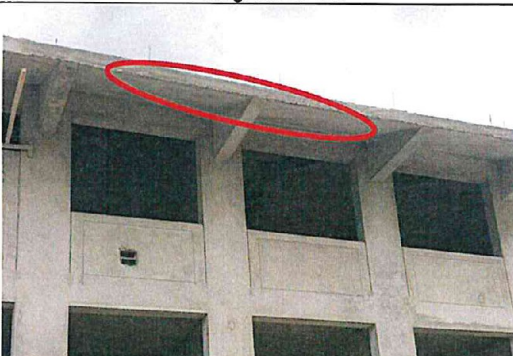
<p style="text-align: center;">Presencia de manchas blanquecinas en cielo raso tarrajeado de módulo 4</p>	<p style="text-align: center;">Se observaron cangrejeras en losa de techo de módulo 5</p>

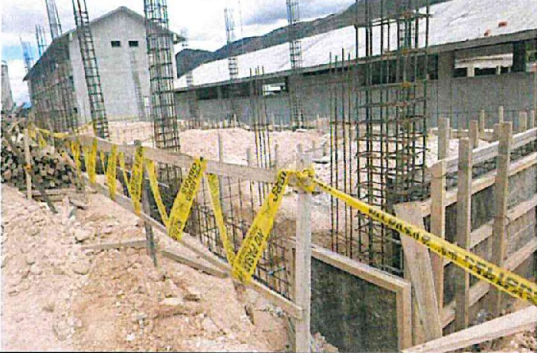
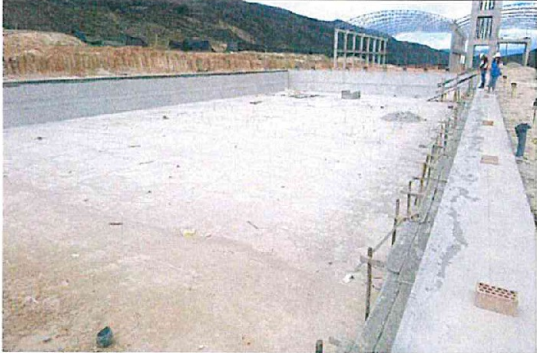
<p>Ejecución del módulo 9 en una ubicación distinta, a la contemplada en el expediente técnico, sin autorización de la Entidad.</p>	<p style="text-align: center;">Vista de piscina</p>
<p style="text-align: center;"><b>Fotografía N° 35.</b></p>

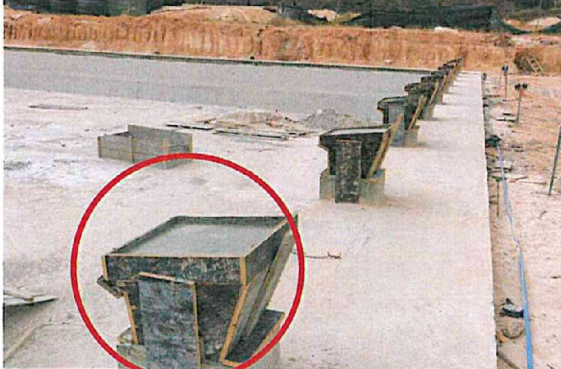
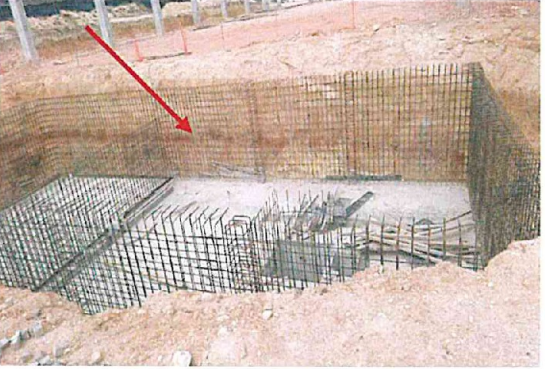
<p style="text-align: center;">Dados de apoyo lanzamientos sin desencofrar</p>	<p style="text-align: center;">Cuarto de bombas con acero habilitado en muro</p>
<p style="text-align: center;"><b>Fotografía N° 37.</b></p>

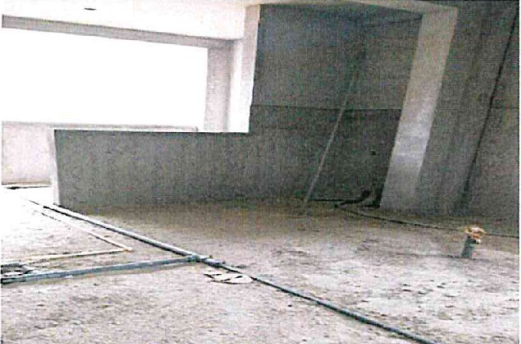
<p style="text-align: center;"><b>Fotografía N° 38.</b></p>

<p style="text-align: center;">Vista frontal y lateral del Módulo 01</p>	<p style="text-align: center;">Tuberías internas tendidas en módulo 01</p>
<p style="text-align: center;"><b>Fotografía N° 39.</b></p>

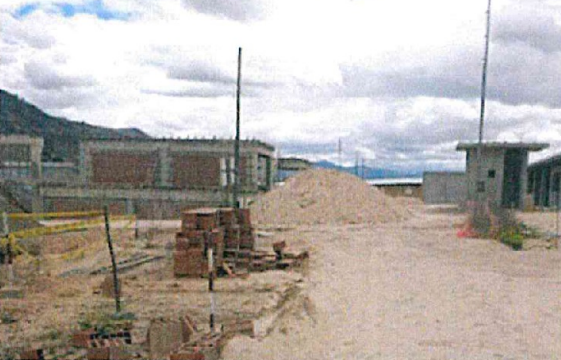
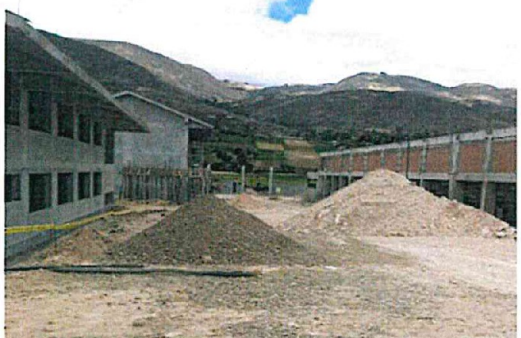
<p style="text-align: center;">Acumulación en Obra de materiales excedente de excavación<sup>2</sup></p>

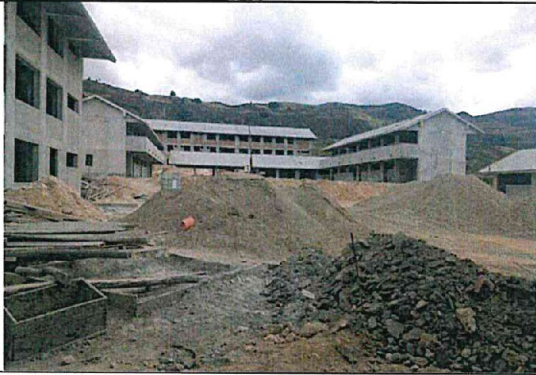
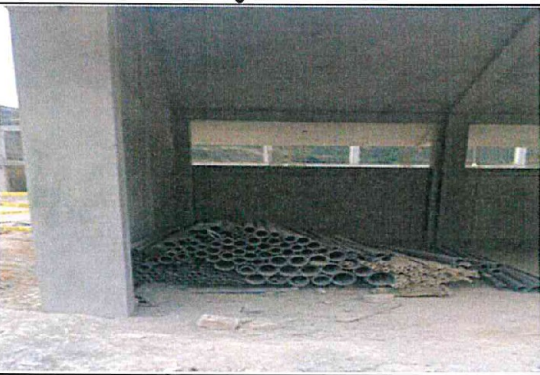
<p style="text-align: center;">Acumulación de materiales y desmonte en obra</p>	<p style="text-align: center;">Tuberías almacenado en módulo 14</p>
<p style="text-align: center;"><b>Fotografía N° 43.</b></p>

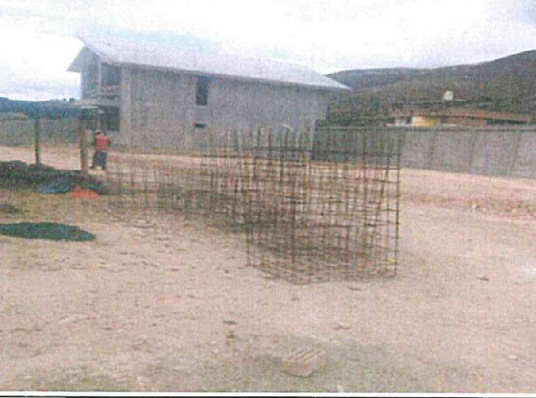
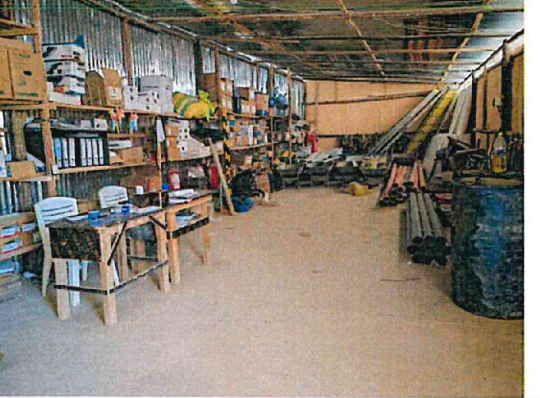
<p style="text-align: center;">Acero habilitado en contacto con el suelo</p>	<p style="text-align: center;">Almacén</p>
<p style="text-align: center;"><b>Fotografía N° 45.</b></p>

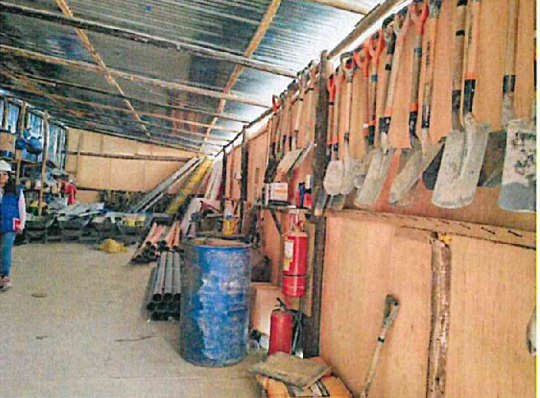
<p style="text-align: center;"><b>Fotografía N° 46.</b></p>

<p style="text-align: center;">Materiales en almacén de obra</p>	<p style="text-align: center;">Herramientas y materiales en almacén de obra</p>
<p style="text-align: center;"><b>Fotografía N° 47.</b></p>

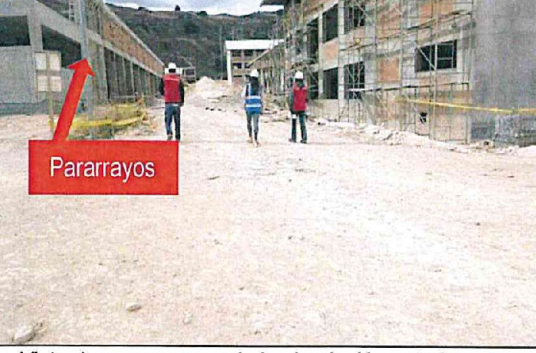
<p style="text-align: center;">Vista de pararrayos y de la circulación exterior entre módulo 5 y 11.</p>	<p style="text-align: center;">Material para eliminación entre módulo 4 y 5</p>

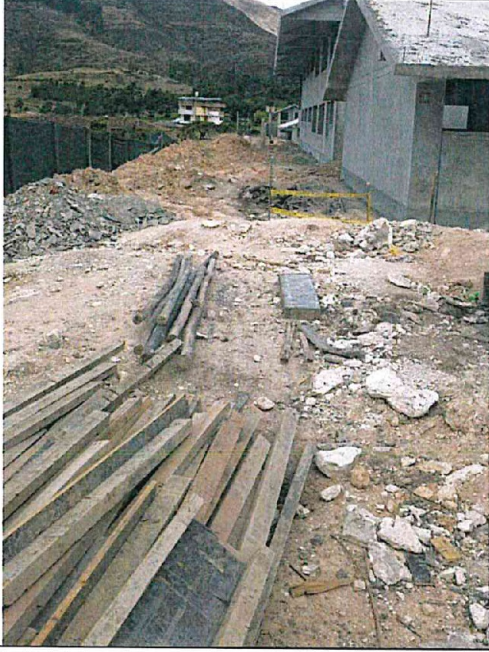
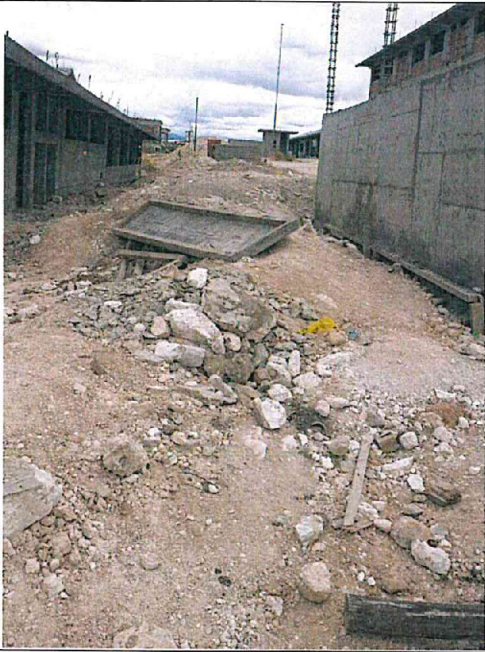
Fotografía N° 49.	Fotografía N° 50.

Material de excavación y escombros de construcción acumulados en zona del cerco perimétrico adyacente a los módulos 8 y 10	Material de excavación entre módulo 8 y patio tendal
