**INFORME DE HITO DE CONTROL  
N° 027-2025-OCI/5339-SCC**

**ELABORACIÓN DEL EXPEDIENTE TÉCNICO DE SALDO DE OBRA  
DEL PROYECTO: “CONSTRUCCIÓN DE CAMINO VECINAL TRAMO  
ISHANCA – TAPARACO – KM 35, PROVINCIA DE HUAMALIES –  
HUANUCO”**

**HITO DE CONTROL N° 1: ELABORACIÓN DEL EXPEDIENTE  
TÉCNICO DE SALDO DE OBRA**

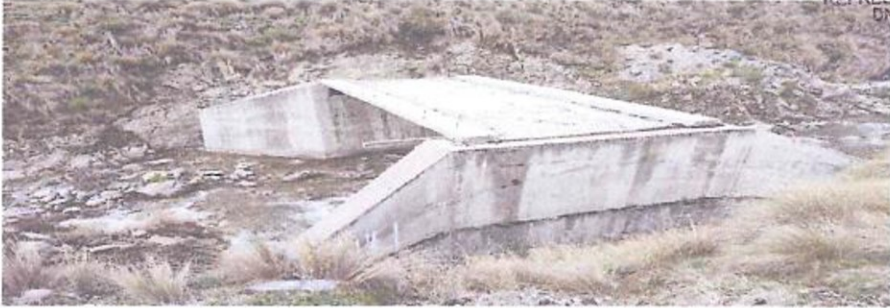
**Imagen n.º 1**

**Evaluación de la infraestructura física - Puente n.º 1 (Km. 8+430)**

**PUENTE N° 01**

La estructura existente del puente está compuesta por losa y estribos de concreto armado, encontrándose en un estado pésimo. Asimismo, se observaron grietas y fisuras en algunos elementos de la estructura ya que tiene un mal proceso constructivo, mal acabado y no se encuentra culminado en su totalidad.

**“Observación:** La estructura existente del puente está compuesta por losa y estribos de concreto armado, encontrándose en un estado pésimo. Asimismo, se observaron grietas y

fisuras en algunos elementos de la estructura ya que tiene un mal proceso constructivo, mal acabado y no se encuentra culminado en su totalidad.

**Estribos de concreto armado del Puente n.º 1**, indica que las dimensiones de acuerdo al Expediente Técnico son de 4.75 m x 6.00 m, los cuales concuerdan con las dimensiones de la Inspección de Campo realizada por el Consultor, y con una resistencia al concreto de  $f'c$  de 175 kg/cm<sup>2</sup>. [El subrayado y resaltado es agregado].

**Tratamiento:** En vista que **no cumple con los parámetros de diseño vial** y que no cumple su finalidad o función como tal se va a proponer la **construcción de una nueva estructura (puente)**.

elementos de la estructura, y considerando lo establecido en el “ACI 224.1R-93 – Causas, Evaluación y Reparación de Fisuras”<sup>9</sup>, las fisuras podrían afectar la apariencia de una estructura, pero también pueden indicar fallas estructurales significativas o falta de durabilidad; así también, la mencionada guía del American Concrete Institute (ACI), indica que las fisuras solo se podrán reparar correctamente si se conocen sus causas y si los procedimientos de reparación seleccionados son adecuados para dichas causas; caso contrario, las reparaciones pueden durar poco.

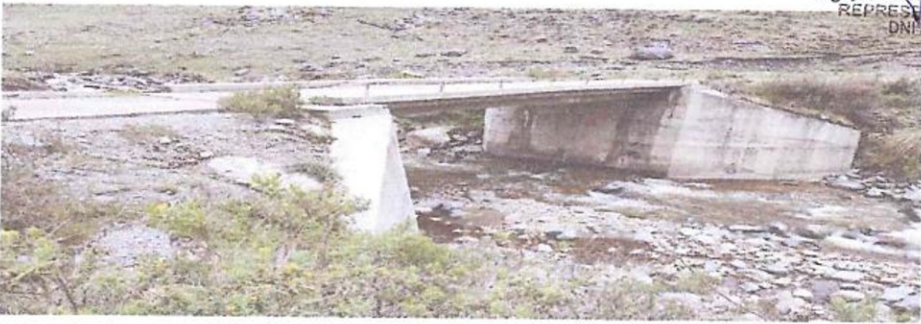
**Imagen n.º 2**

**Evaluación de la infraestructura física - Puente n.º 2 (Km. 9+980)**

**PUENTE N° 02**

**“Observación:** La estructura existente del puente está compuesta por losa y estribos de concreto armado, encontrándose en un estado general regular – bueno. Se constató que el puente está alineado con el eje del río, aunque estrecha parcialmente el cauce. **Asimismo, se observan grietas y fisuras en algunos elementos de la estructura.**

preventivo para garantizar su funcionalidad a largo plazo.
