**INFORME DE HITO DE CONTROL  
N° 032-2025-OCI/5339-SCC**

**OBRA: “MEJORAMIENTO DEL SERVICIO DE  
TRANSITABILIDAD DE LA CARRETERA DEPARTAMENTAL  
HU-108, TRAMO: AEROPUERTO - CONCHUMAYO -  
CHURUBAMBA, DISTRITOS DE: HUÁNUCO, SANTA MARÍA  
DEL VALLE Y CHURUBAMBA, PROVINCIA Y  
DEPARTAMENTO DE HUÁNUCO”**

**HITO DE CONTROL N° 4: ESTADO SITUACIONAL DE LA OBRA AL  
MES DE MARZO 2025.**

**PERÍODO DE EVALUACIÓN DEL HITO DE CONTROL:  
DEL 19 DE MARZO DE 2025 AL 25 DE MARZO DE 2025**

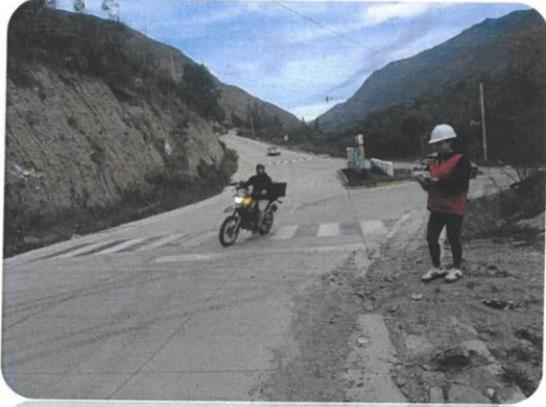
**Imagen n.º 2**

**Detalle de Panel fotográficos del Estudio de tráfico presentado por el Consultor**

Se observa al personal técnico realizando el conteo vehicular. En la Estación 3, se observa un vehículo motorizado.

**Imagen n.º 1.** Vista Fotográfica del Panel Fotográfico del Informe 1, sin estar georreferenciadas, ni las progresiva correspondiente, así como sin la fecha u hora de la toma.

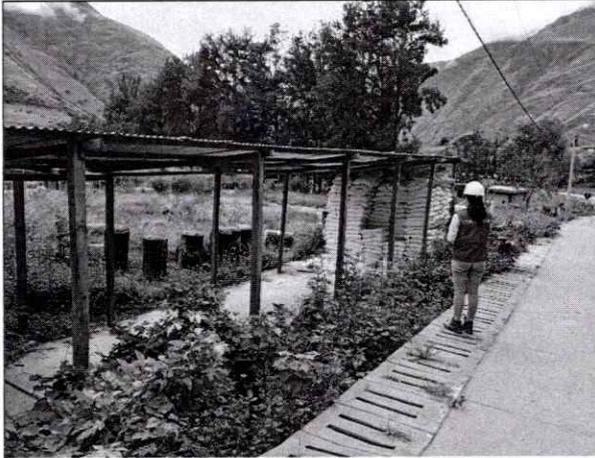
**Fotografía n.º 1:** Almacén de obra de los trabajos ejecutados en el tramo II, expuesto a la intemperie y con presencia de materiales sobrantes..

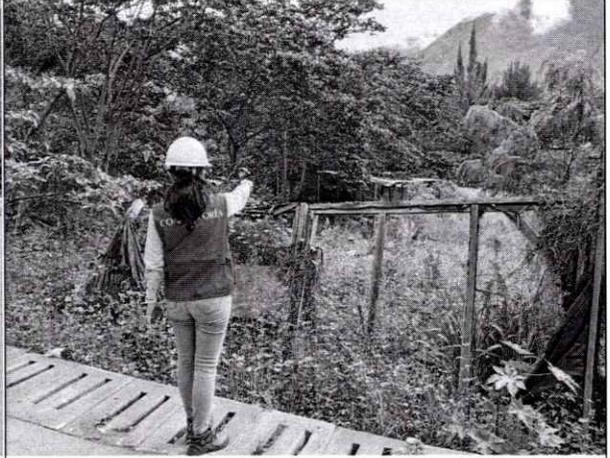
**Fotografía n.º 2:** Vista posterior del almacén de obra correspondiente al tramo II, expuesta a las inclemencias del tiempo, con materiales almacenados y sin medidas de seguridad adecuadas.

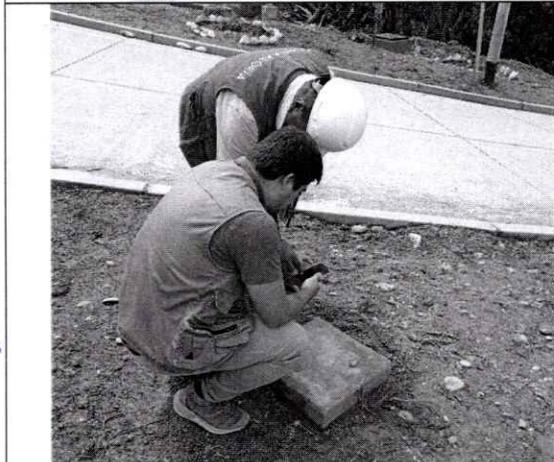
**Fotografía n.º 3:** Se observa la verificación del hito n.º 1020974, correspondiente a la formulación del expediente del tramo IV.

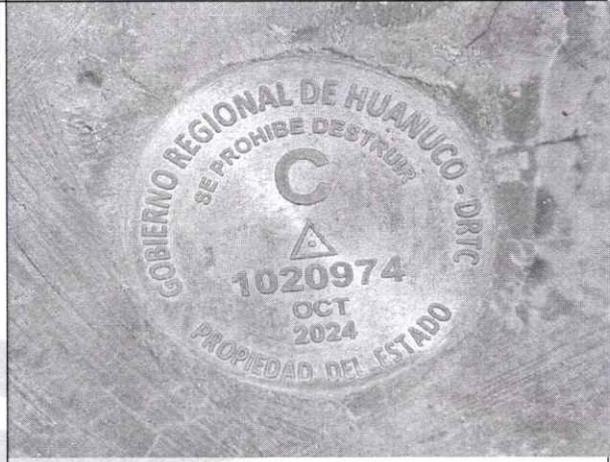
**Fotografía n.º 4:** Detalle de la placa incrustada en el hito n.º 1020974.

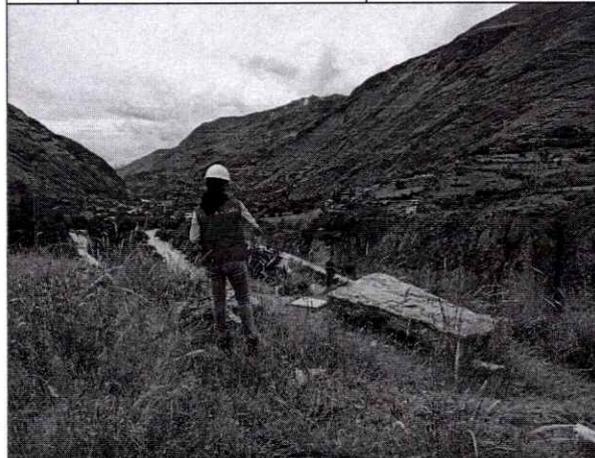
**Fotografía n.º 5:** Se observa la verificación del hito n.º 1020973, correspondiente a la formulación del expediente del tramo IV.

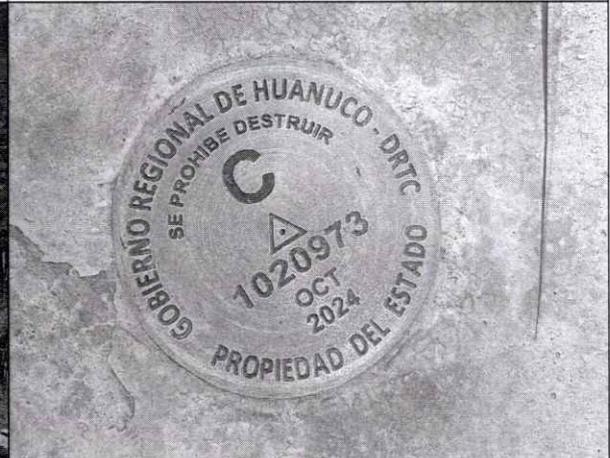
**Fotografía n.º 6:** Detalle de la placa incrustada en el hito n.º 1020973.

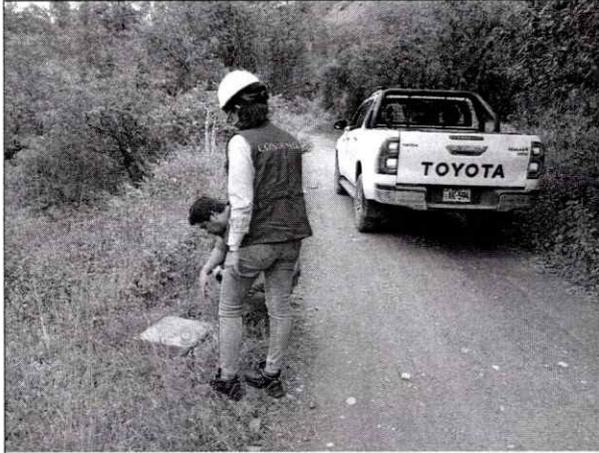
**Fotografía n.º 7:** Se observa la verificación del hito n.º 1020972, correspondiente a la formulación del expediente del tramo IV.

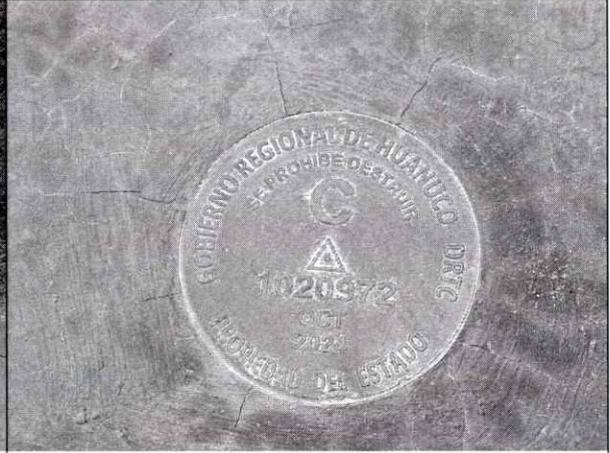
**Fotografía n.º 8:** Detalle de la placa incrustada em el hito n.º 1020972.

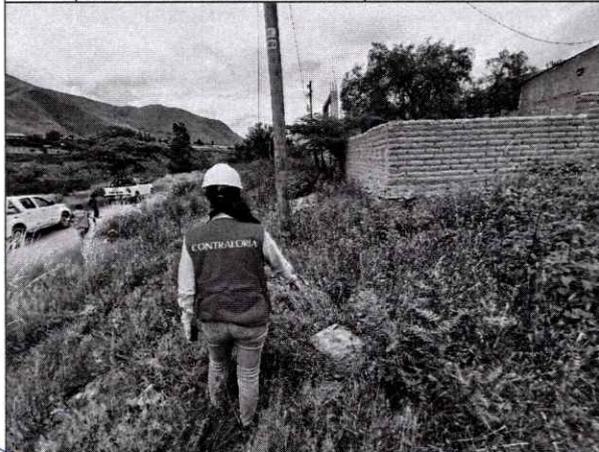
**Fotografía n.º 9:** Se observa la verificación del hito n.º 1020971, correspondiente a la formulación del expediente del tramo IV.

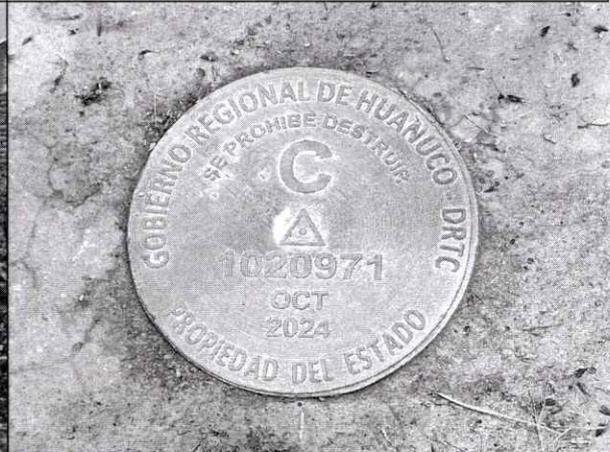
**Fotografía n.º 10:** Detalle de la placa incrustada em el hito n.º 1020971.

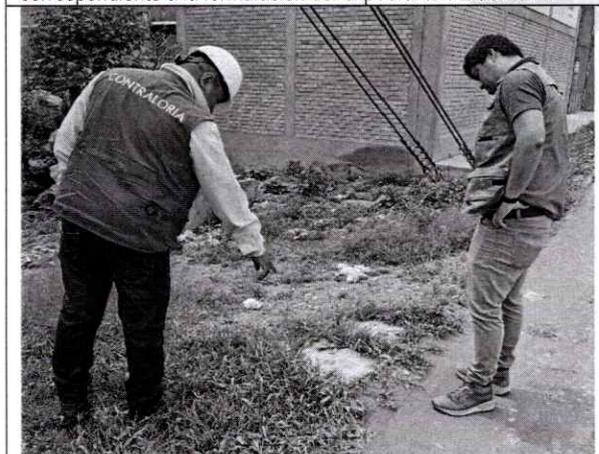
**Fotografía n.º 11:** Se observa la verificación del hito n.º 1020970, correspondiente a la formulación del expediente del tramo IV.

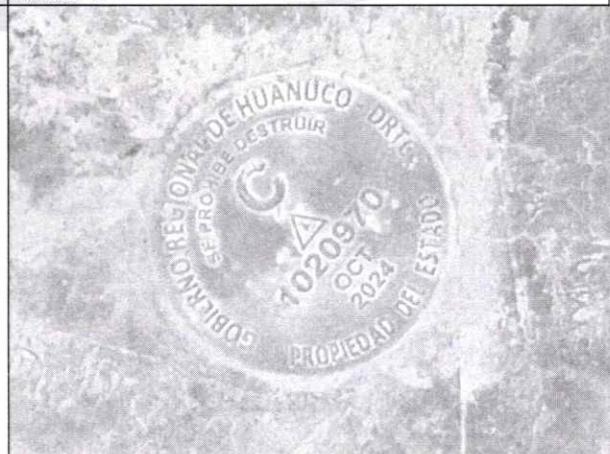
**Fotografía n.º 12:** Detalle de la placa incrustada em el hito n.º 1020970.

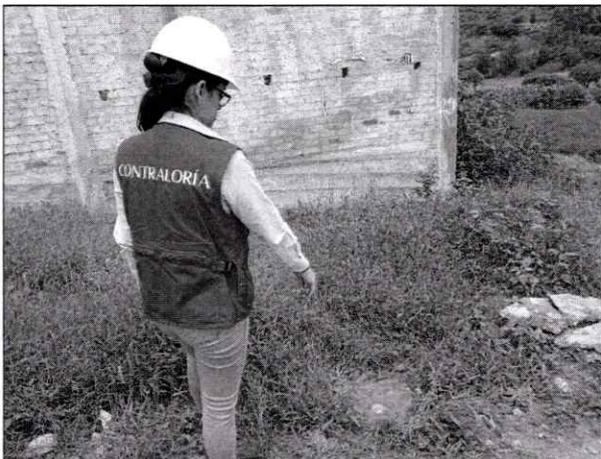
**Fotografía n.º 13:** Se observa la verificación del hito n.º 1020969, correspondiente a la formulación del expediente del tramo IV.

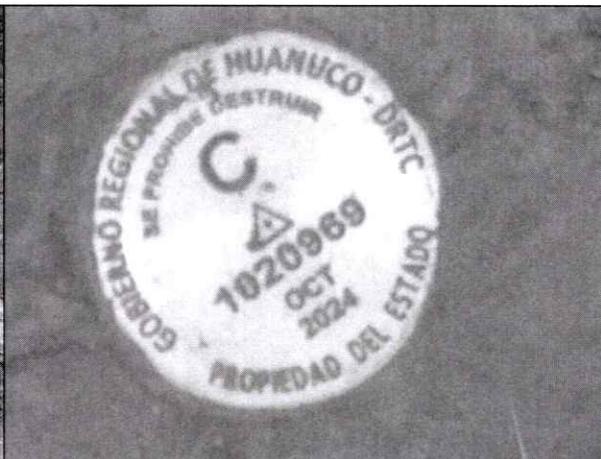
**Fotografía n.º 14:** Detalle de la placa incrustada en el hito n.º 1020969.

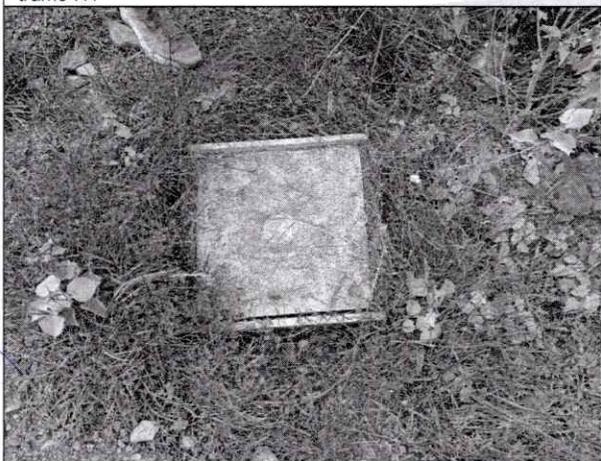
**Fotografía n.º 15:** Se observa la verificación del hito n.º 1012761, correspondiente a la formulación del expediente del tramo III.

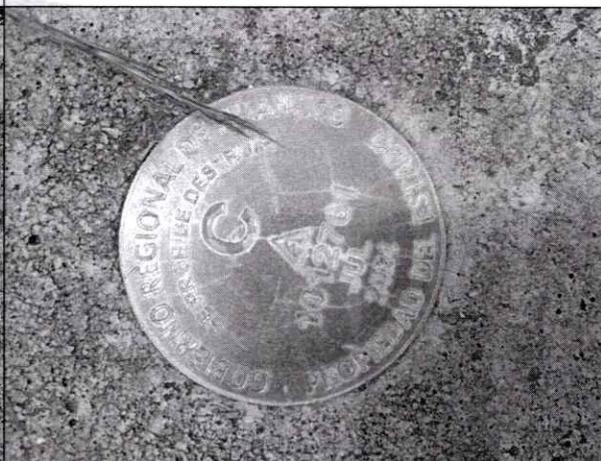
**Fotografía n.º 16:** Detalle de la placa incrustada en el hito n.º 1012761.

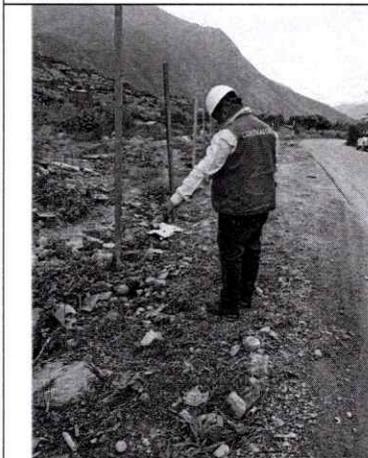
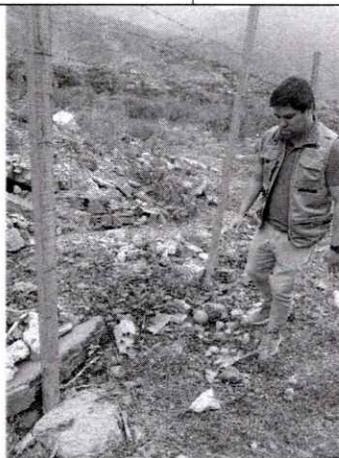
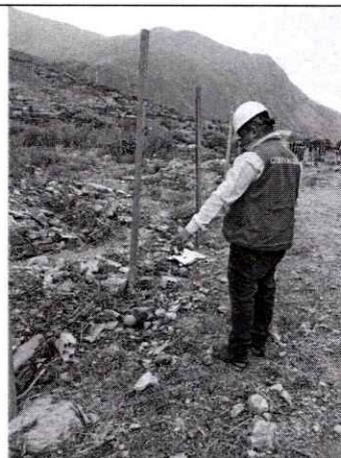
**Fotografía n.º 17:** Se observa el proceso de verificación de la existencia del BM-02 en la zona de Huachog, no ubicándose en la zona indicada en la lámina PA-01 del Expediente Técnico de Hitos correspondientes al tramo III.
