**INFORME DE VISITA DE CONTROL**  
**N° 027-2025-OCI/5340-SVC**

**VISITA DE CONTROL**  
**DIRECCIÓN REGIONAL AGRARIA DE ICA**  
**DISTRITO, PROVINCIA Y REGIÓN ICA**

**“CONTRATACIÓN DIRECTA N° 001-2025-GORE-ICA-DRA,  
ÍTEM 24: SERVICIO DE LIMPIEZA Y DESCOLMATACIÓN  
PARA EL MANTENIMIENTO DEL CAUCE DEL RIO INGENIO,  
SECTOR PACAYNIHUA, DISTRITO DE EL INGENIO,  
PROVINCIA DE NASCA, DEPARTAMENTO DE ICA”**

**ICA, 28 DE MARZO DE 2025**

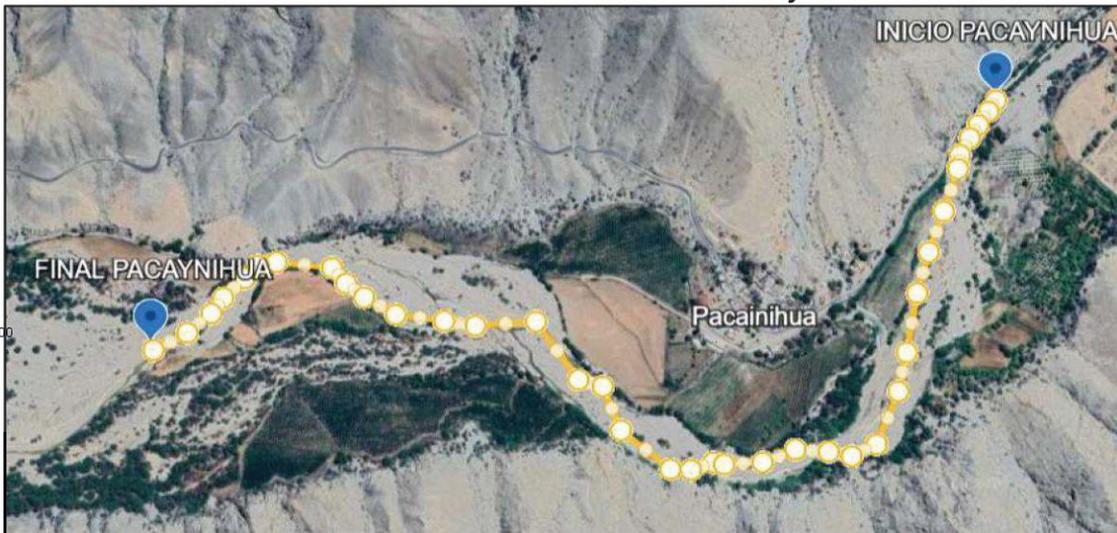
**Imagen n.º 1**

**Zona de intervención - Sector Quebrada Pacaynihua**

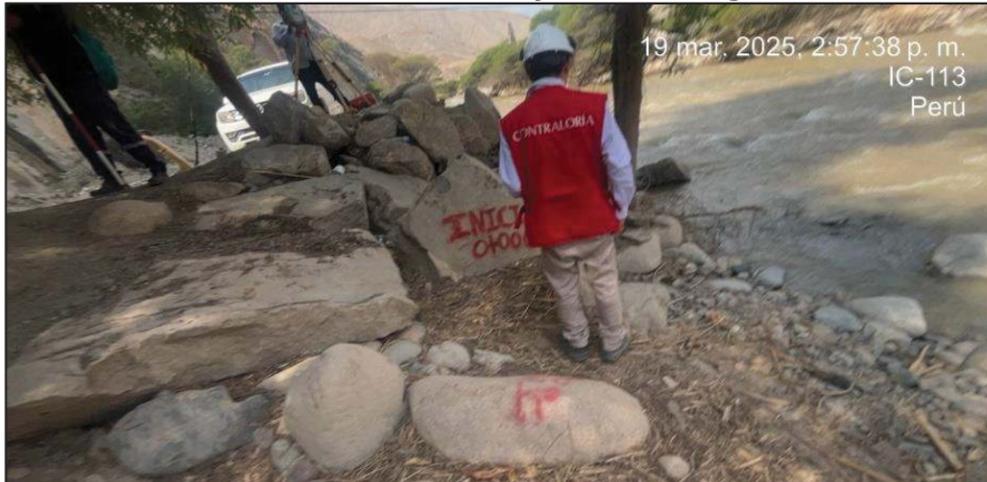
**Vista fotográfica n.º 1**  
**Punto inicial del tramo Pacaynihua, del río Ingenio**

Señalización de las coordenadas del punto inicial del tramo asignado coinciden con las coordenadas descritas en la ficha referencial, Punto Inicial, Este: 501868.76 m, Norte: 8382072.46 m.

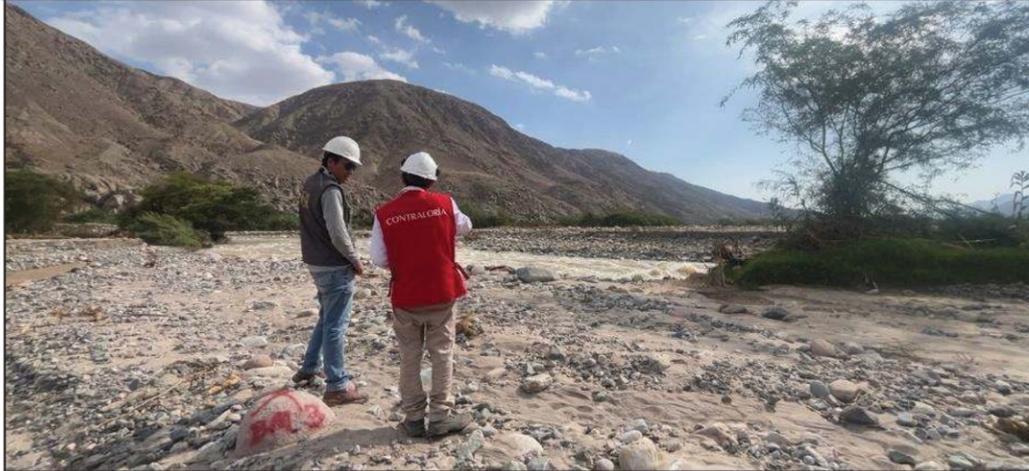
**Vista fotográfica n.º 3**  
**Río Ingenio, sector Pacaynihua en la progresiva 1+200 aproximadamente, BM3**

En las coordenadas Este: 501065.49 m, Norte: 8381718.57 m se observó la colocación de marca BM3 en el río Ingenio; además, en ambas márgenes se visualizó que no se han conformado los diques de material propio; así como, la descolmatación del cauce.

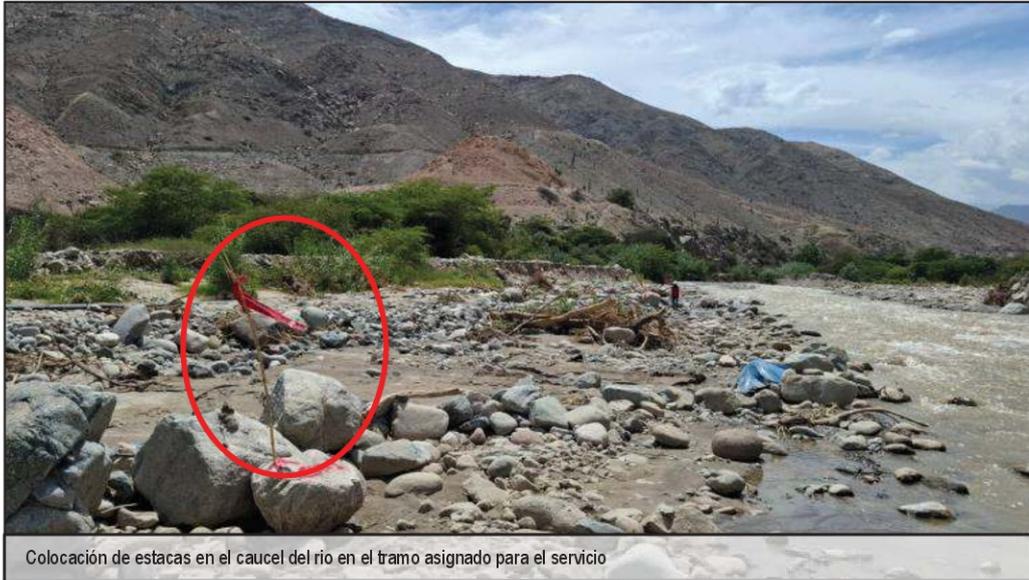
**Vista fotográfica n.º 4**  
**Estacas en zona del servicio.**

Colocación de estacas en el cauce del río en el tramo asignado para el servicio

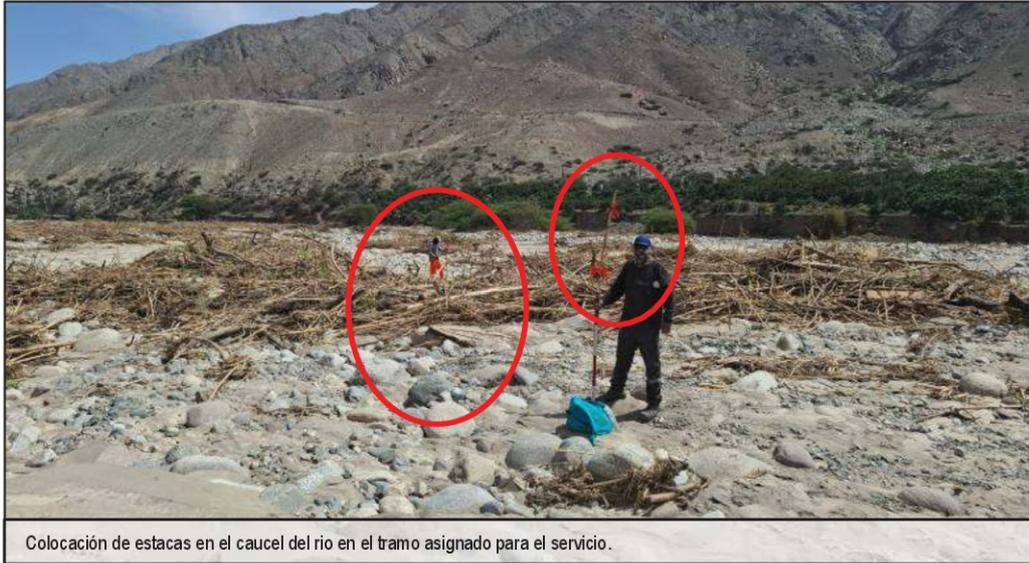
**Vista fotográfica n.º 5**  
**Estacas en zona del servicio.**

Colocación de estacas en el cauce del río en el tramo asignado para el servicio.

Al respecto, según se puede observar en las vistas fotográficas n.ºs 1, 2, 3, 4 y 5 en el tramo asignado la comisión de control pudo verificar la señalización de BM's; así como, la colocación de estacas; no obstante, sobre las actividades relacionadas directamente con la propuesta técnica<sup>6</sup> de la ficha técnica referencial, la comisión de control verificó, lo siguiente:

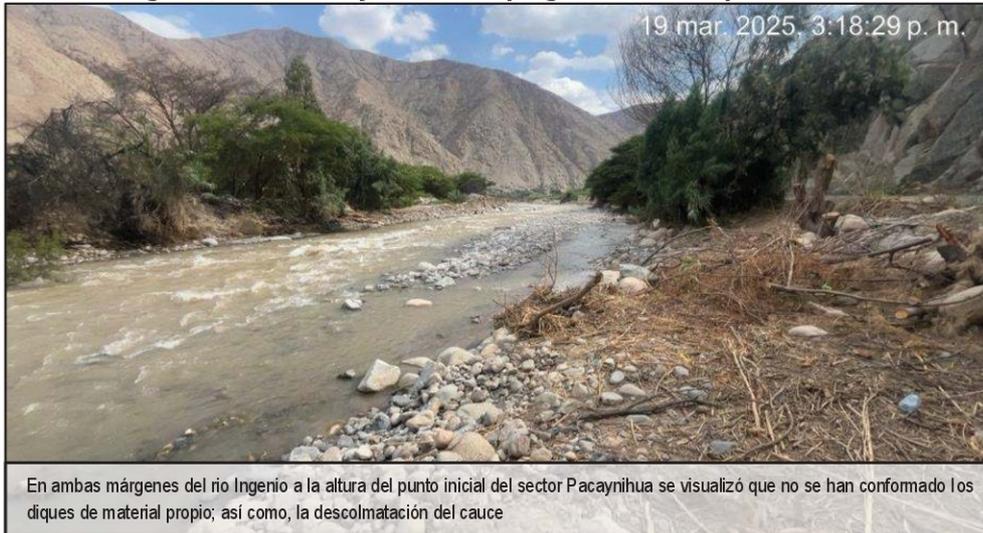
**Vista fotográfica n.º 6**  
**Río Ingenio, sector Pacaynihua en la progresiva 0+000 aproximadamente.**

En ambas márgenes del río Ingenio a la altura del punto inicial del sector Pacaynihua se visualizó que no se han conformado los diques de material propio; así como, la descolmatación del cauce

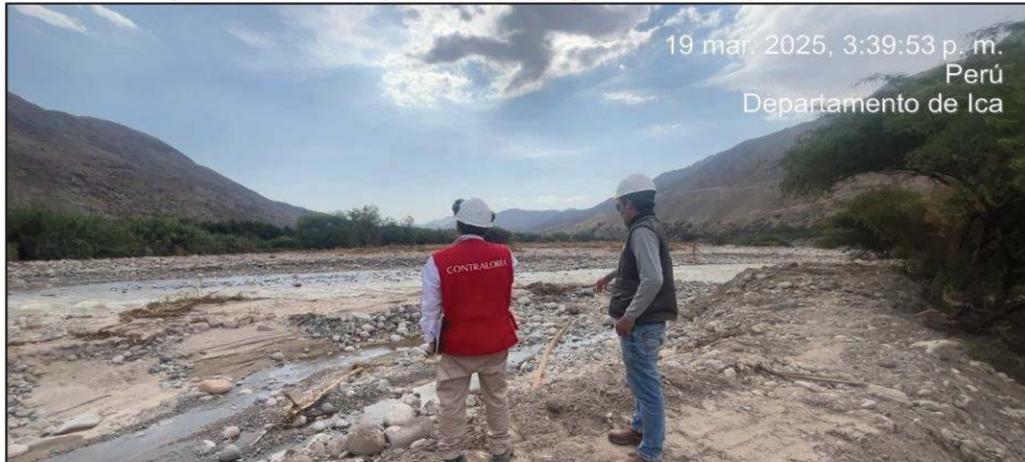
**Vista fotográfica n. ° 9**  
**Rio Ingenio, sector Pacaynihua en la progresiva 1+150 aproximadamente**

En la progresiva 1+150 del tramo asignado para el servicio del sector Pacaynihua se visualizó que no se han conformado los diques de material propio; así como, la descolmatación del cauce

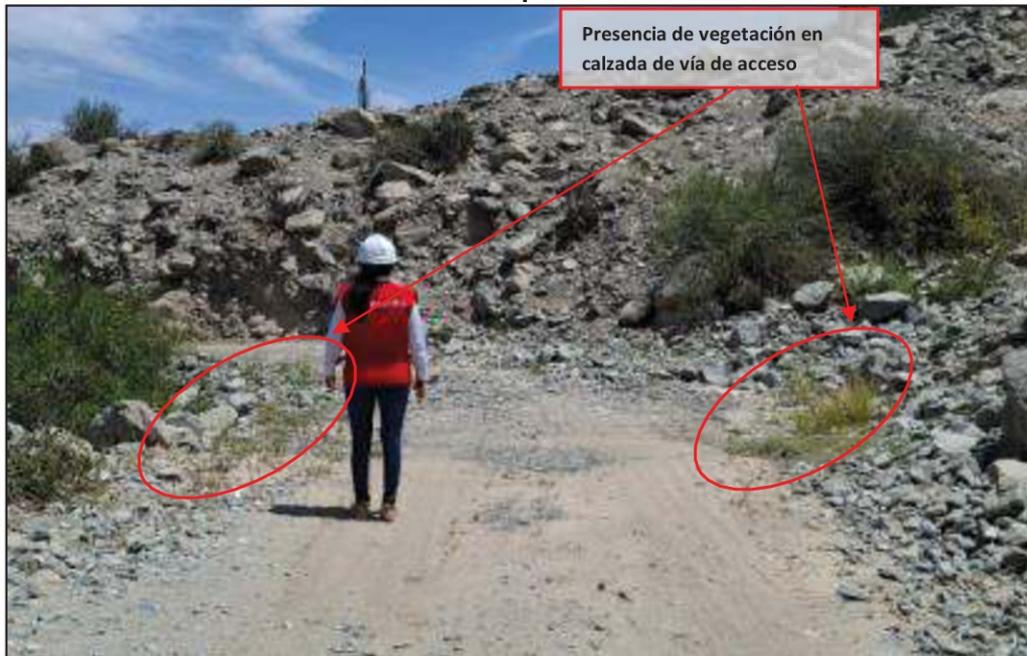
**Vista fotográfica n. ° 12**  
**Estado actual del acceso hacia punto final del tramo del servicio**

Además, durante la visita de inspección, el residente señaló que se han realizado trabajos de limpieza en el acceso ubicado desde la carretera hasta el tramo asignado para el servicio en las progresiva 1+340 y 2+100; además, la supervisora del servicio refiere haberlos verificado. Al respecto, según se puede apreciar en las vistas fotográficas n.°s 11 y 12, el estado actual de las vías de acceso presenta vegetación y una calzada erosionada; no obstante, análisis de costos unitarios establece como insumo para la ejecución de la partida el material granular; por lo que, se advierte que los trabajos ejecutados no se encuentran de acuerdo a lo establecido en la ficha técnica definitiva.

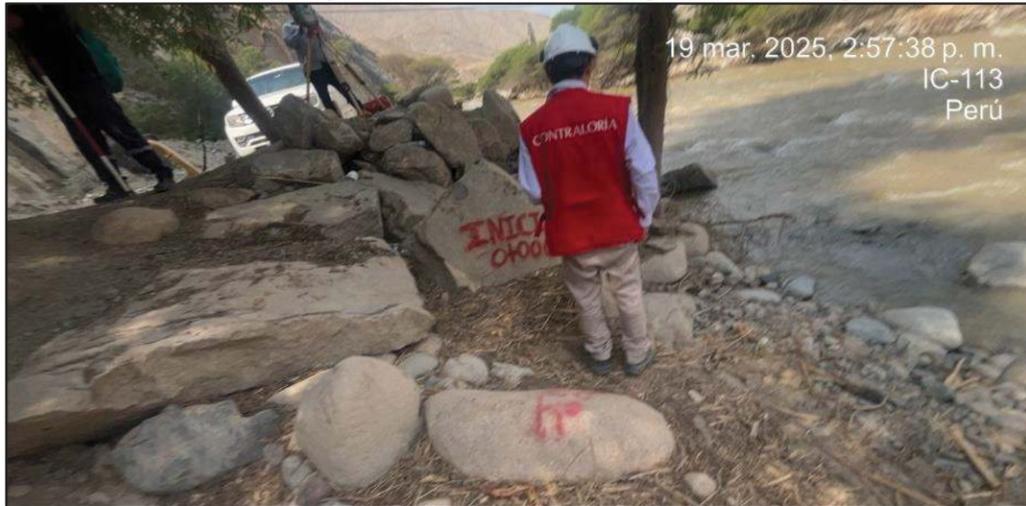
**Vista fotográfica n. ° 13**  
**Señalización de punto inicial del tramo Pacaynihua, del rio Ingenio**

Señalización de las coordenadas del punto inicial del tramo asignado coinciden con las coordenadas descritas en la ficha referencial, Punto Inicial, Este: 501868.76 m, Norte. 8382072.46 m.

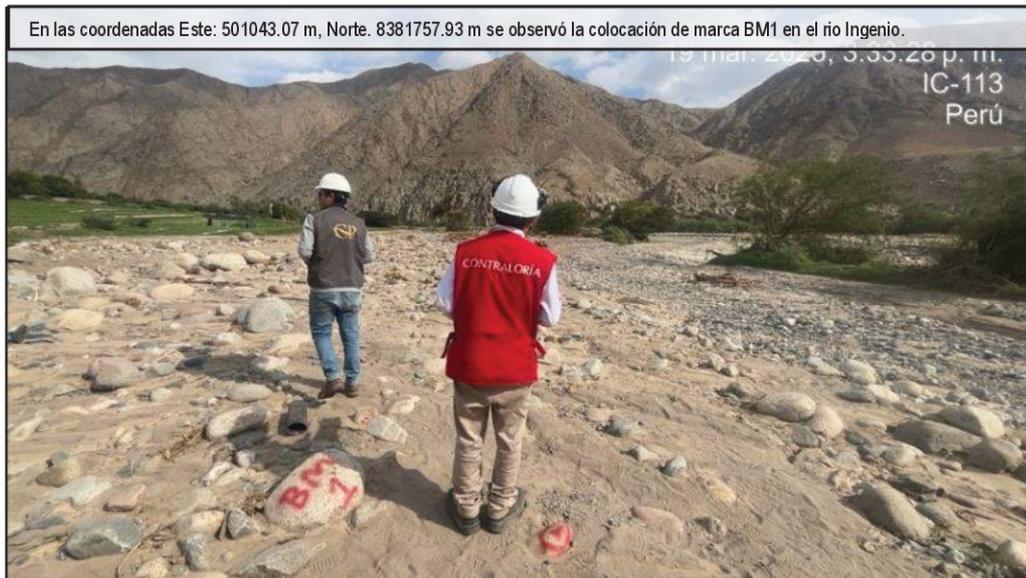
**Vista fotográfica n. ° 14**  
**Señalización de BM en la progresiva 1+200 aproximadamente de tramo asignado al servicio**

En las coordenadas Este: 501043.07 m, Norte. 8381757.93 m se observó la colocación de marca BM1 en el rio Ingenio.

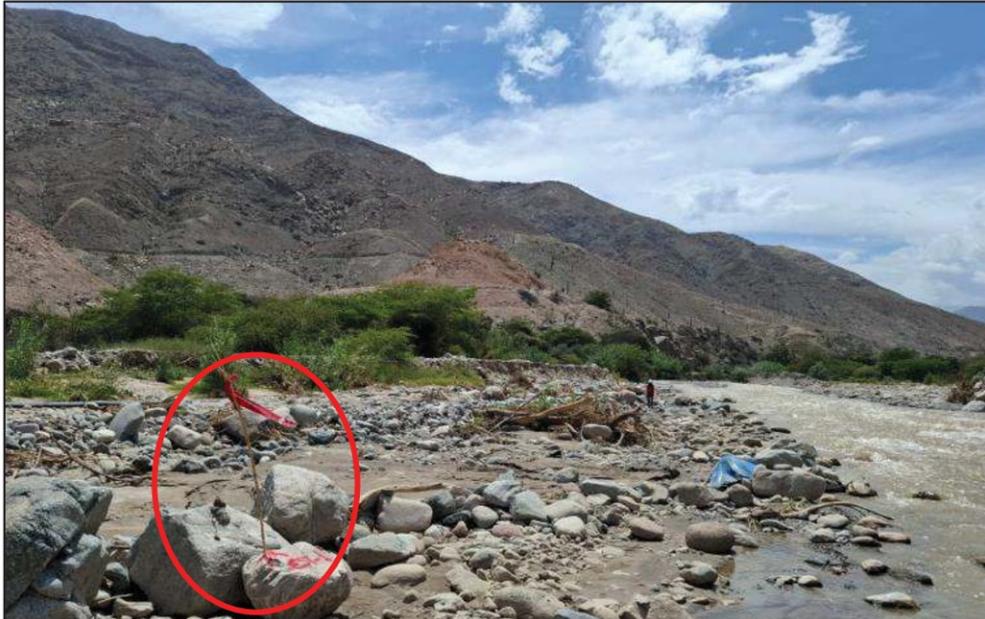
**Vista fotográfica n. ° 15**  
**Colocación de estacas en zona en tramo asignado al servicio**

Colocación de estacas en el cauce del río en el tramo asignado para el servicio

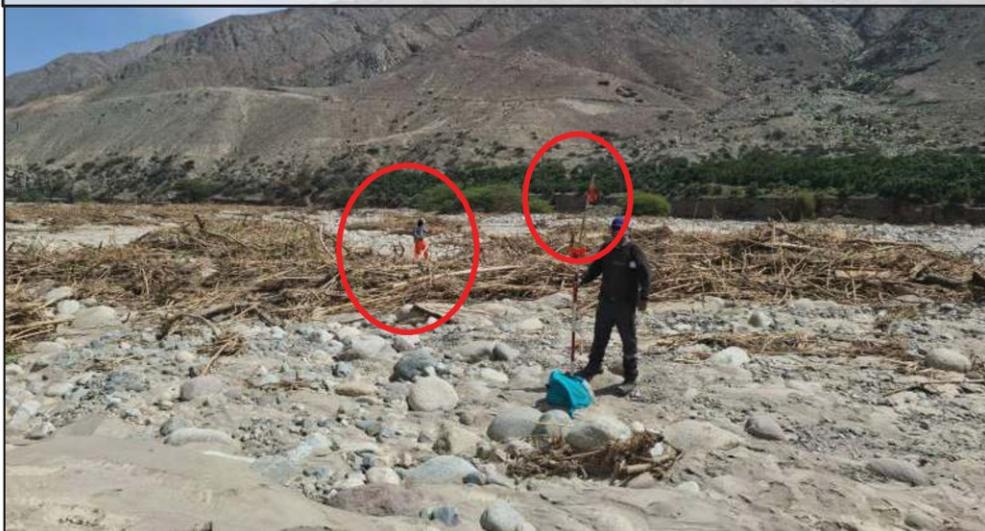
**Colocación de estacas en zona en tramo asignado al servicio**

Colocación de estacas en el cauce del río en el tramo asignado para el servicio.
