**INFORME DE HITO DE CONTROL  
N°053-2025-OCI/5341-SCC**

**EJECUCIÓN DEL PROYECTO: “AMPLIACIÓN Y  
MEJORAMIENTO DEL PUENTE VICTORIA, DISTRITO DE SAN  
RAMON, PROVINCIA DE CHANCHAMAYO, REGIÓN JUNÍN”**

**HITO DE CONTROL N° 2 – AVANCE FÍSICO AL MES DE  
AGOSTO Y VALORIZACIÓN DE OBRA AL MES DE JUNIO  
2025**

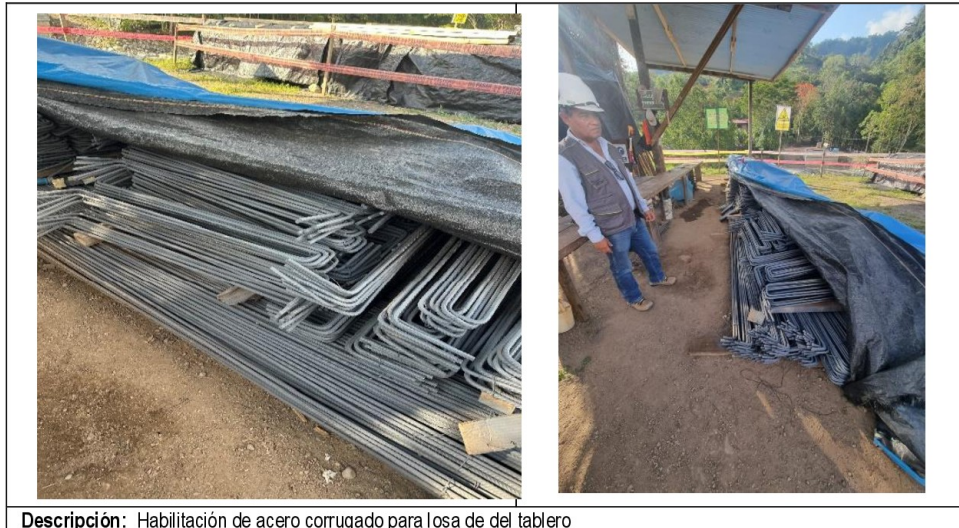
**Imágenes n.ºs 2 y 3**  
**Habilitación de aceros**

**Descripción:** Habilitación de acero corrugado para losa de del tablero

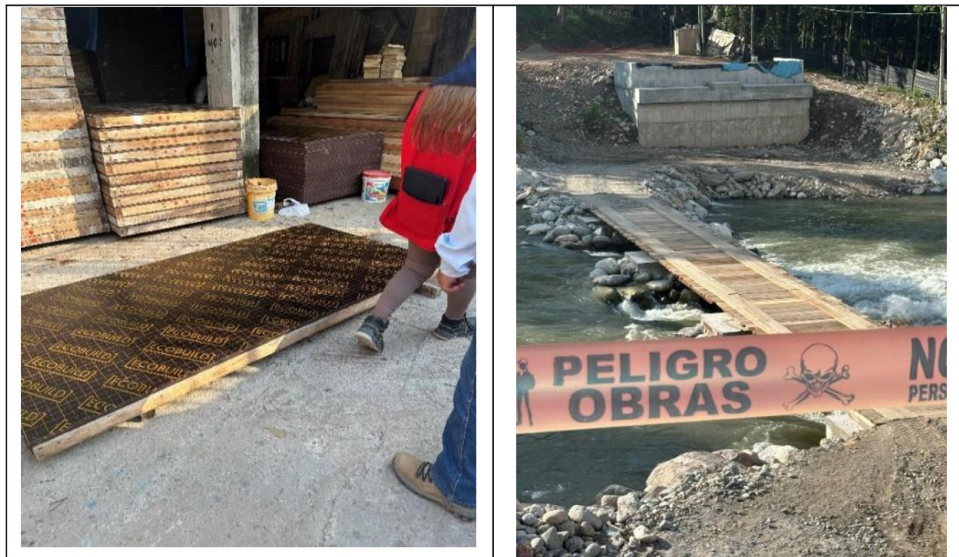
**Imágenes n.ºs 4 y 5**  
**Habilitación de tableros y construcción de puente peatonal de madera**

**Descripción:** Habilitación de tableros y Construcción de puente provisional

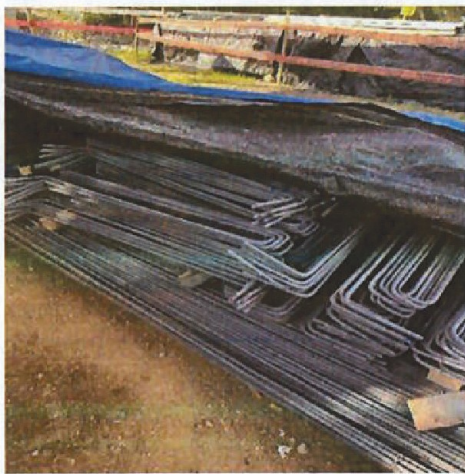
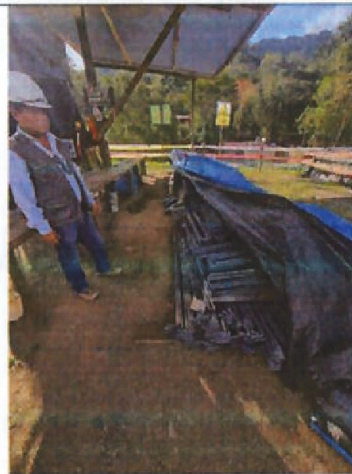
Imágenes n.º 14 y 15

Del mismo modo, se evidencia que se encuentra almacenado la habilitación de aceros corrugados correspondiente a la losa del tablero, tal como se muestra en las siguientes imágenes:

Descripción: Habilitación de acero corrugado para losa de del tablero

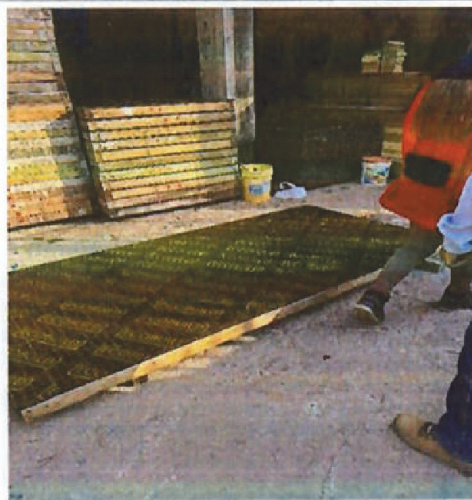
Imagen n.º 16  
Habilitación de tableros

Asimismo, se evidencia que personal del Contratista viene ejecutando la habilitación de paneles con listones de madera y fenólico, para plataforma, tal como se muestra en la siguiente imagen:

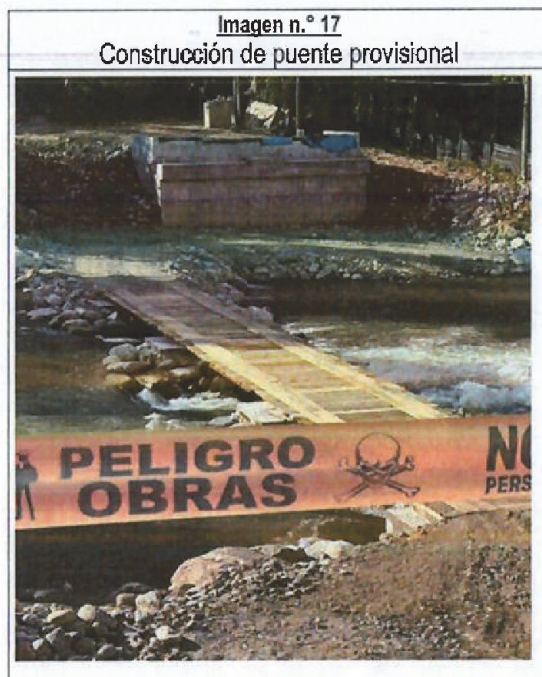
De igual forma, se evidencia la construcción de puente provisional, tal como se muestra a continuación:
