INFORME DE HITO DE CONTROL N° 059-2025-OCI/5341-SCC

EJECUCIÓN DEL PROYECTO: "MEJORAMIENTO DEL SERVICIO EDUCATIVO DEL COLEGIO DE ALTO RENDIMIENTO (COAR - JUNÍN), DISTRITO DE AHUAC - PROVINCIA DE CHUPACA - DEPARTAMENTO DE JUNÍN"

HITO DE CONTROL N° 1 – AVANCE FÍSICO AL MES DE SETIEMBRE Y VALORIZACIÓN DE OBRA AL MES DE JULIO 2025.

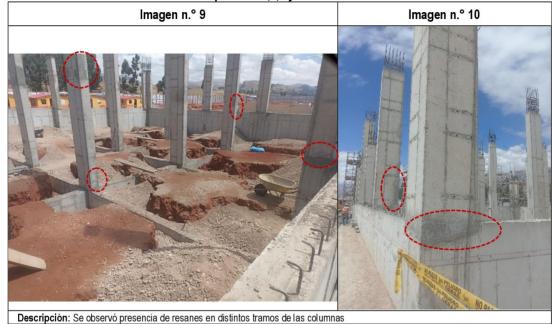
Imágenes n.°s 9 y 10 Bloques n.°s 1,2,3 y 4 - Columnas

La comisión de control concurrente realizó la inspección física de obra el 9 de setiembre de 2025, suscribiéndose el "ACTA DE INSPECCIÓN FÍSICA N° 001-2025-OCI-GRJ-SCC- HITO 1 -CUI: 2493150", en la cual se observaron deficiencias constructivas durante la ejecución de la obra, tal como se detallan a continuación:

Por lo expuesto, se advierte que la presencia de resanes en las columnas no se ajusta a lo establecido en el capítulo 6 de la Norma Técnica E.060 Concreto Armado, que exige que el concreto expuesto por el desencofrado no sea dañado por las operaciones de retiro de encofrados. Esta situación evidencia deficiencias en el procedimiento constructivo y afecta el aseguramiento de la calidad de los elementos estructurales, pudiendo comprometer su durabilidad y desempeño en servicio.

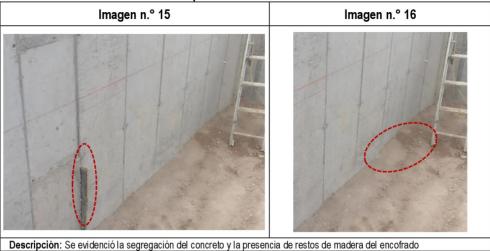
Imágenes n.°s 15 y 16 Bloque n.°26 – Muro armado

Al respecto, se efectuó la revisión de las especificaciones técnicas contenidas en el expediente técnico de obra aprobado, específicamente de la partida 02.04.06.03 Encofrado y Desencofrado Normal de Columnas, en la cual se establece lo siguiente:

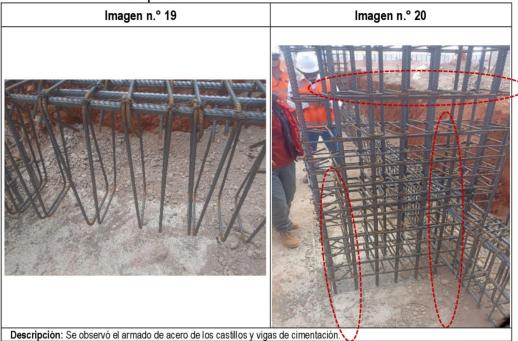
Imágenes n.°s 19 y 20 Bloque n.°6 – Acero en elementos de cimentación

4. Corrosión de armaduras y falta de continuidad en elementos de cimentación

Al respecto, se efectuó la revisión de las especificaciones técnicas contenidas en el expediente técnico de obra aprobado, específicamente de la partida 02.04.02.03 ACERO DE REFUERZO Fy= 4200 kg/cm², en la cual se establece lo siguiente:

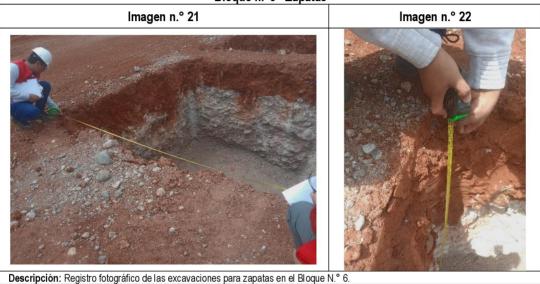
Imágenes n.°s 21 y 22 Bloque n.°6 - Zapatas

Durante la inspección realizada en la infraestructura del bloque n.º 6, se observó la ejecución de trabajos de excavación para zapatas. Se procedió a la verificación de una de ellas, constatándose la siguiente dimensión: 3,17 m x 3,17 m, con una profundidad de 2,17 m, conforme se observa en las siguientes imágenes:

Lo constatado evidencia que la excavación de las zapatas en el bloque n.º 6 no cumple con la profundidad establecida en los planos de estructuras del expediente técnico, por lo que deberá ajustarse a lo proyectado.

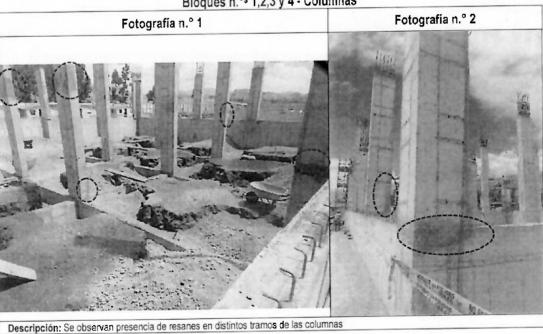
Fotografías n.°s 1 y 2 Bloques n.°s 1,2,3 y 4 - Columnas

1. Durante el recorrido de la inspección física de obra, se observó en los bloques n.ºs 1,2,3, 4 y 36; que vienen realizando trabajos de desencofrado de columnas, el cual se observa en varias de las columnas presencia de resane, tal como se muestra en las siguientes fotografías:

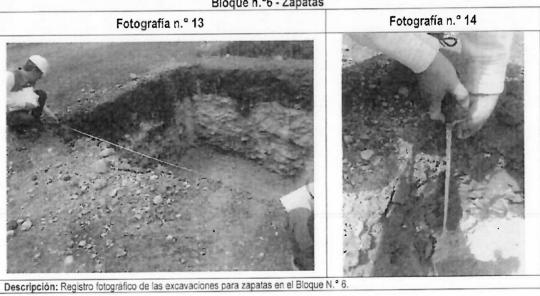
Fotografías n.°s 13 y 14 Bloque n.°6 - Zapatas

5. Siguiendo con el recorrido, en el Bloque N.º 6 se observa la ejecución de trabajos de excavación para zapatas. Se procedió a la verificación de una de ellas, constatándose la siguiente dimensión: 3,17 m x 3.17 m, con una profundidad de 2,17 m, según se aprecia en las siguientes fotografías:

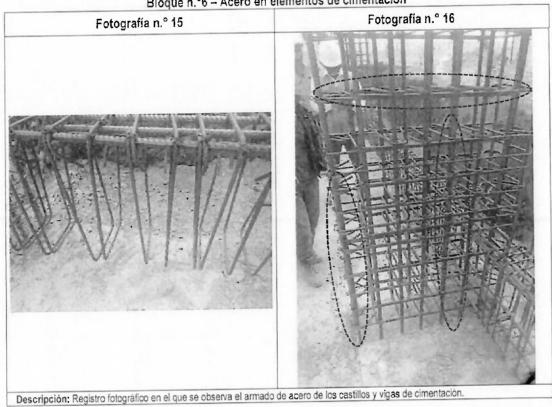
Fotografías n.ºs 15 y 16 Bloque n.º6 - Acero en elementos de cimentación

6. Asimismo, en el mismo Bloque N.º 6 se constató la ejecución del armado de acero de los elementos de cimentación, correspondientes a castillos de columnas y vigas de cimentación. Se verificó que un tramo de las vigas de cimentación se encuentra inconcluso y que, en la mayoría de los castillos de columnas, se evidencia presencia de óxido en las barras de acero, según se aprecia en las fotografías que se presentan a continuación.
