INFORME DE HITO DE CONTROL
N° 088-2025-OCI/5342-SCC

“MEJORAMIENTO Y AMPLIACIÓN DE CORREDOR VIAL NORTE - OESTE DE 9.52 KM QUE UNE LA CIUDAD DE TRUJILLO CON EL BALNEARIO DE HUANCHACO Y DEL OVALO HUANCHACO HASTA EL ACCESO AL AEROPUERTO EN LOS DISTRITOS DE TRUJILLO Y HUANCHACO DE LA PROVINCIA DE TRUJILLO - DEPARTAMENTO DE LA LIBERTAD CON CUI 2499883”

HITO DE CONTROL N° 4 – EJECUCIÓN DE LA OBRA AL 11 DE NOVIEMBRE DE 2025

TRUJILLO, 21 DE NOVIEMBRE DE 2025

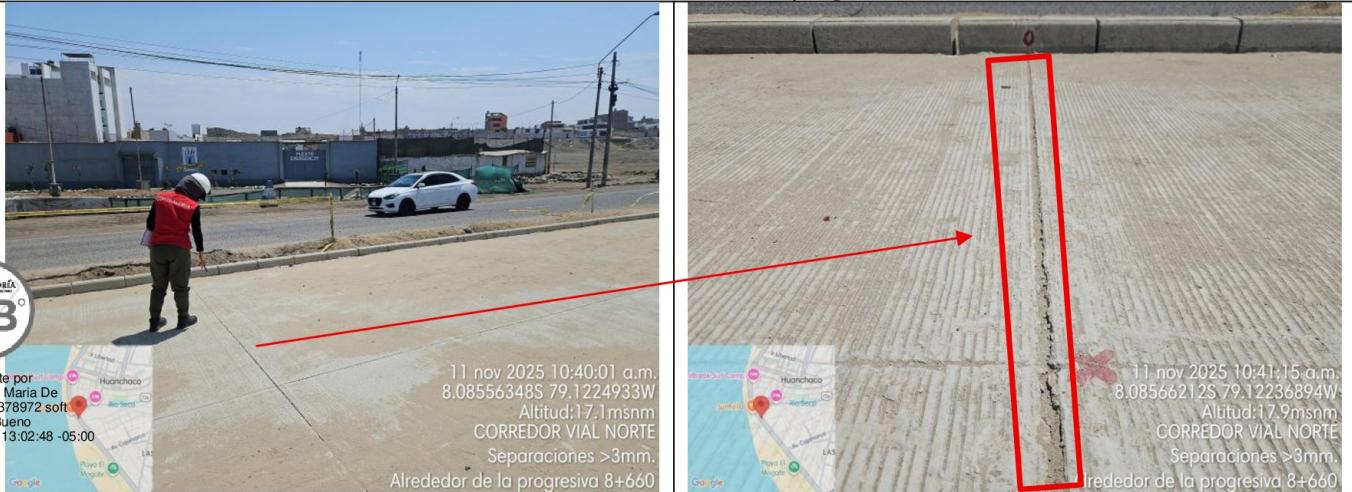
Fotografías n.º 1 y n.º 2
Junta de contracción, alrededor de la progresiva 8+660

Junta de contracción con espesores mayores a lo indicado en las especificaciones técnicas de la tecnología TC y con resquebrajaduras.
Fuente: Acta de visita de inspección n.º 02-2025-CG/OC5342-CC CUI 2499883 de 11 de noviembre de 2025.
Elaborado por: Comisión de Control a cargo del Servicio de Control Concurrente.

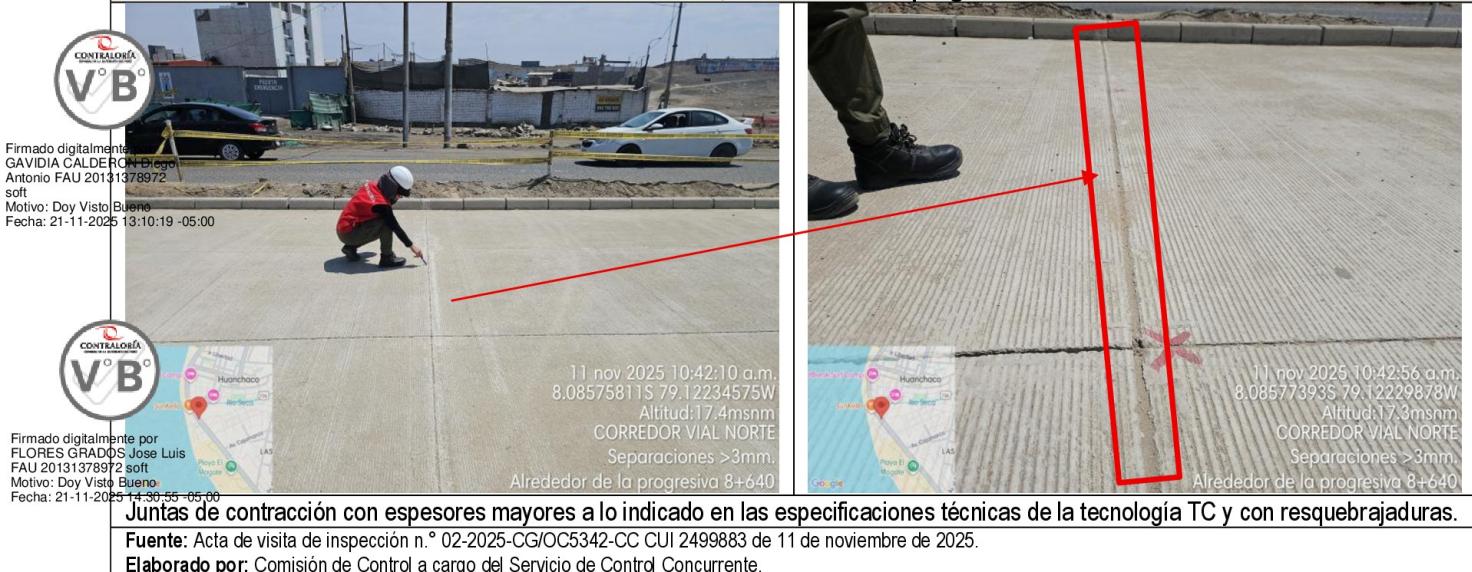
Fotografías n.º 3 y n.º 4
Junta de contracción, alrededor de la progresiva 8+640

Junta de contracción con espesores mayores a lo indicado en las especificaciones técnicas de la tecnología TC y con resquebrajaduras.
Fuente: Acta de visita de inspección n.º 02-2025-CG/OC5342-CC CUI 2499883 de 11 de noviembre de 2025.
Elaborado por: Comisión de Control a cargo del Servicio de Control Concurrente.

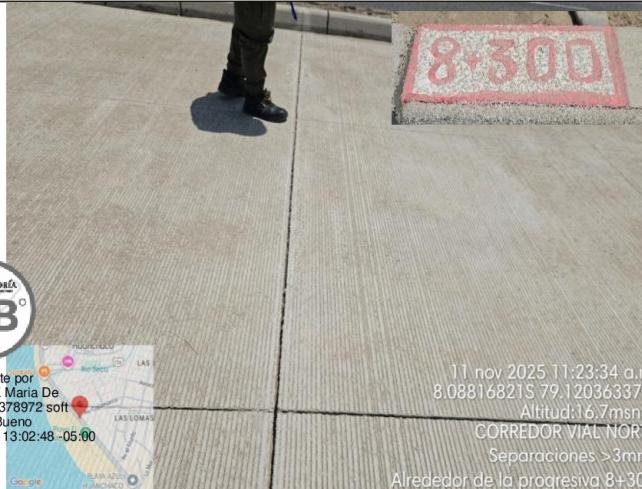
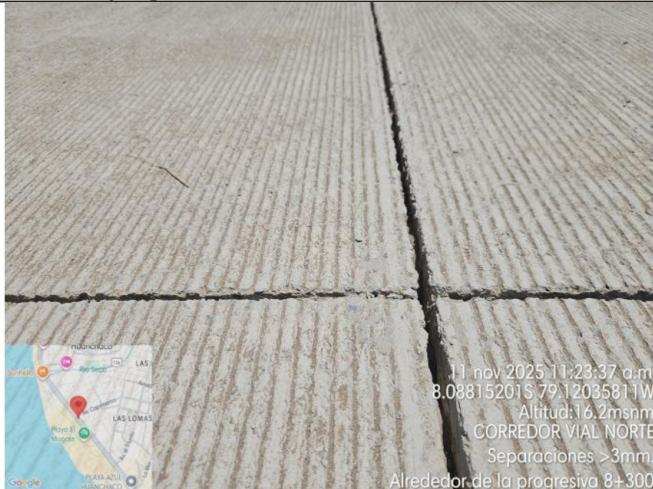
Fotografías n.º 5, n.º 6 y n.º 7

Junta de contracción, alrededor de la progresiva 8+300

11 nov 2025 11:23:34 a.m.
8.08816821S 79.12036337W
Altitud:16.7msnm
CORREDOR VIAL NORTE
Separaciones >3mm.
Alrededor de la progresiva 8+300.

11 nov 2025 11:23:37 a.m.
8.08815201S 79.12035811W
Altitud:16.2msnm
CORREDOR VIAL NORTE
Separaciones >3mm.
Alrededor de la progresiva 8+300.

Juntas de contracción con espesores mayores a lo indicado en las especificaciones técnicas de la tecnología TC y con resquebrajaduras.
Fuente: Acta de visita de inspección n.º 02-2025-CG/OC5342-CC CUI 2499883 de 11 de noviembre de 2025.
Elaborado por: Comisión de Control a cargo del Servicio de Control Concurrente.

a) *Las lasas que presenten agrietamiento que atraviesan el espesor total de la losa deberán ser reemplazadas.*

- *En caso de lasas con fisuras menores o iguales de 0,5 mm de ancho se aceptan con un sellado superficial.*
- *En caso de lasas con fisuras entre 0,5 mm y 1,5 mm de ancho en no más del 10% de lasas del sector construido, se permitirá una reparación con sellado superficial de fisuras. Si este defecto se presenta en más de un 10% del sector se aplicará una multa de 0,25 UF por m² afectado.*
- *En caso de lasas con fisuras superiores a 1,5 mm de ancho se deberá reemplazar la losa.*

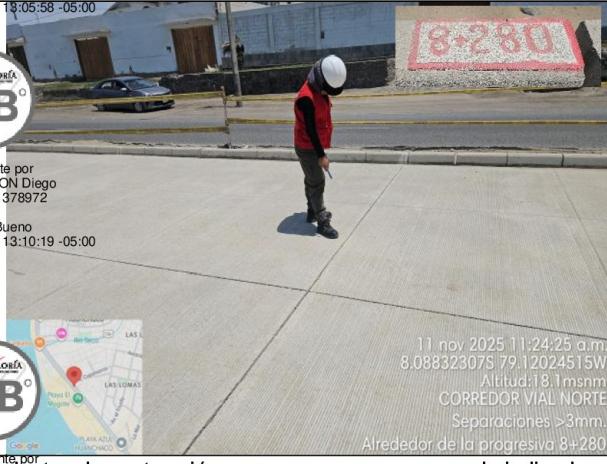
Fotografías n.º 8, n.º 9 y n.º 10

Junta de contracción, alrededor de la progresiva 8+280

11 nov 2025 11:24:25 a.m.
8.08832307S 79.12024515W
Altitud:18.1msnm
CORREDOR VIAL NORTE
Separaciones >3mm.
Alrededor de la progresiva 8+280.

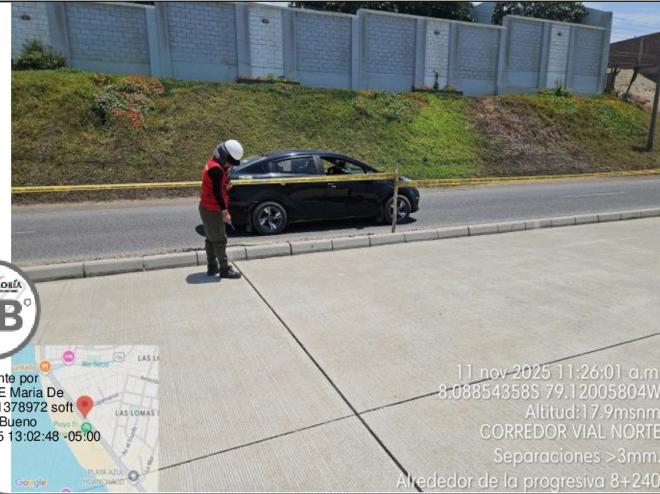
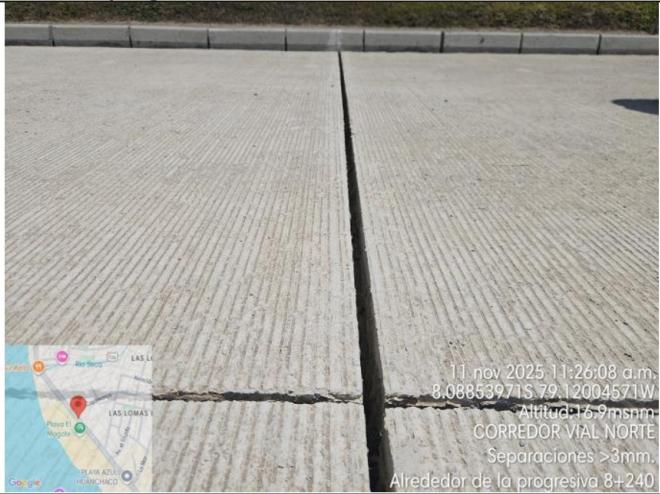
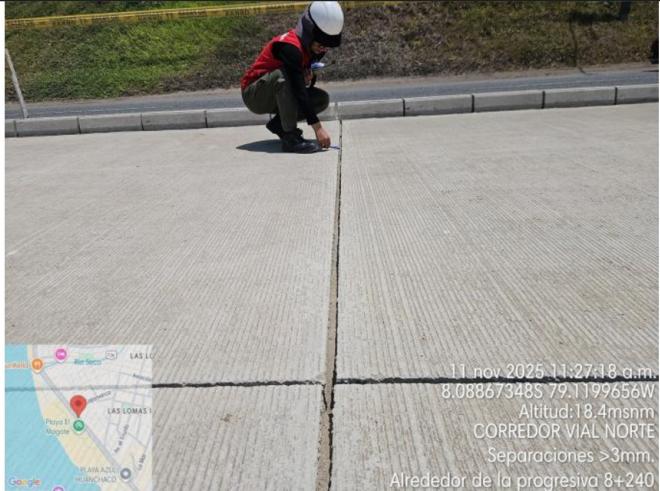
Junta de contracción, alrededor de la progresiva 8+240

Juntas de contracción con espesores mayores a lo indicado en las especificaciones técnicas de la tecnología TC.

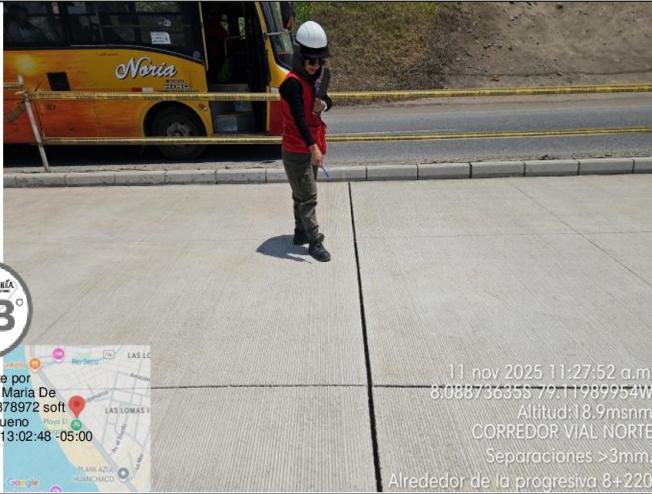
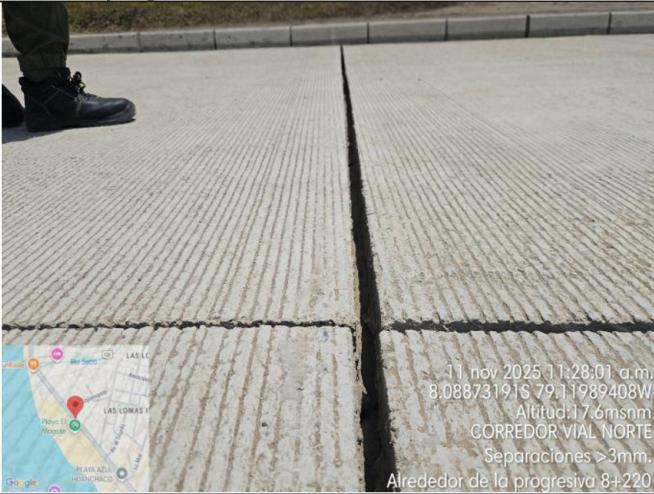
Fotografías n.º 15 y n.º 16

Junta de contracción, alrededor de la progresiva 8+220

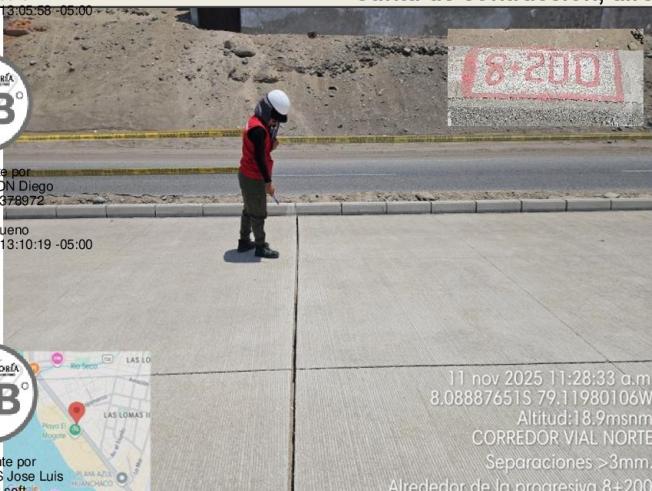
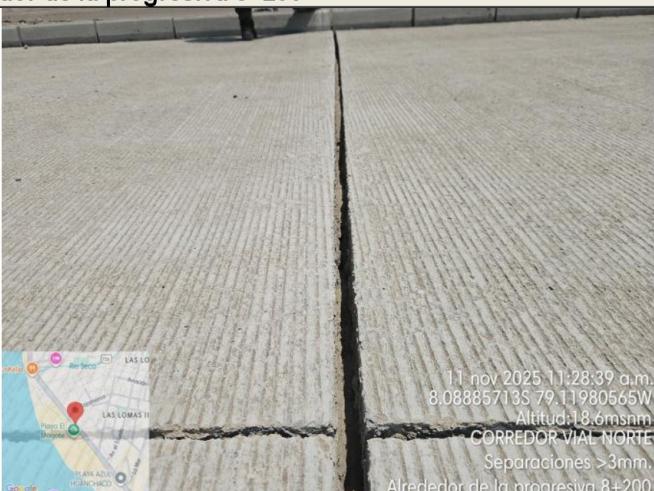
Fotografías n.º 17, n.º 18 y n.º 19

Junta de contracción, alrededor de la progresiva 8+200

Junta de contracción con espesores mayores a lo indicado en las especificaciones técnicas de la tecnología TC y con resquebrajaduras.

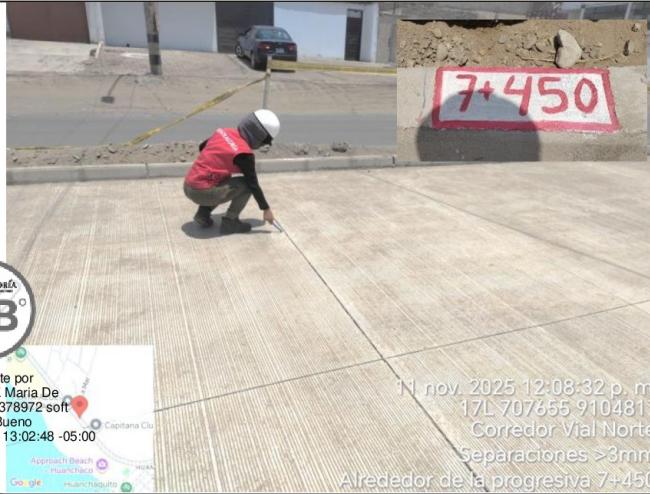
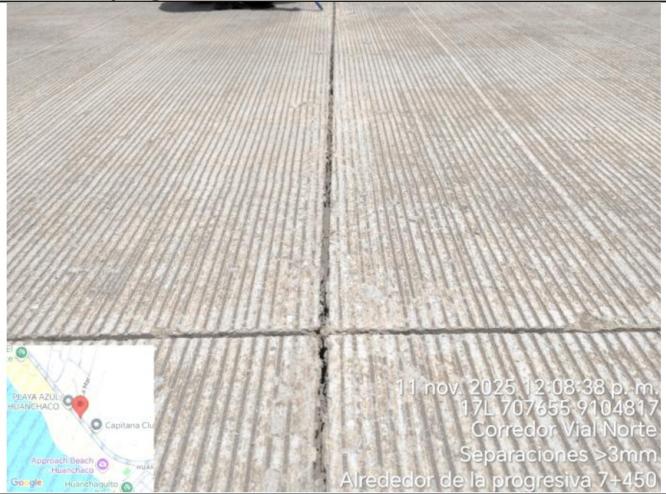
Fotografías n.º 20, n.º 21 y n.º 22

Junta de contracción, alrededor de la progresiva 7+450

11 nov. 2025 12:08:32 p. m.
17L 707655 9104817
Corredor Vial Norte
Separaciones >3mm
Alrededor de la progresiva 7+450

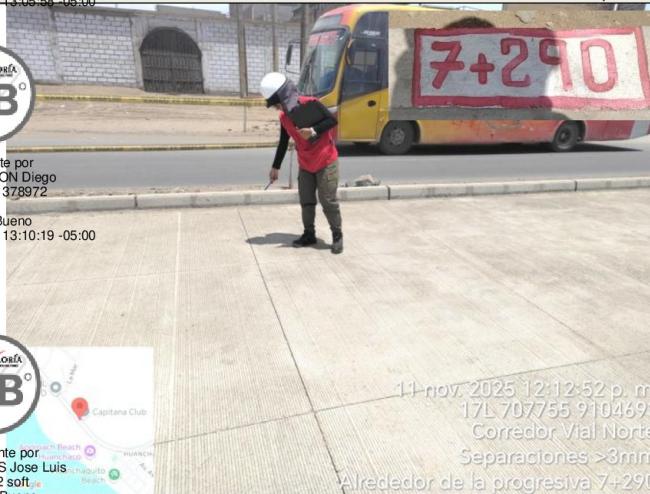
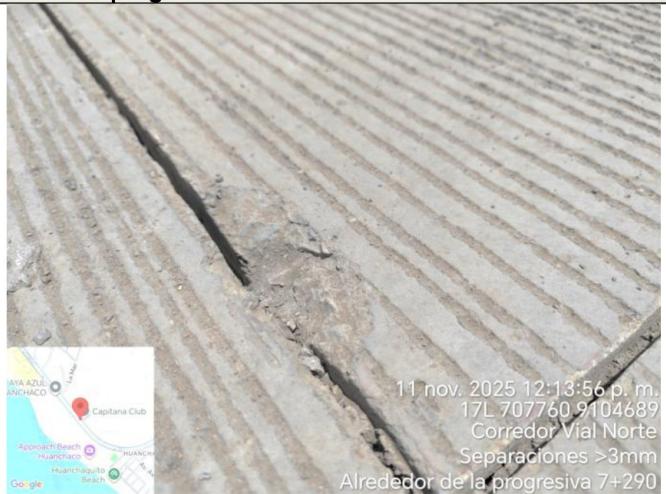
Fotografías n.º 23, n.º 24 y n.º 25
Junta de contracción, alrededor de la progresiva 7+290

11 nov. 2025 12:12:52 p. m.
17L 707755 9104693
Corredor Vial Norte
Separaciones >3mm
Alrededor de la progresiva 7+290

Junta de contracción con espesores mayores a lo indicado en las especificaciones técnicas de la tecnología TC y con resquebrajaduras.
Fuente: Acta de visita de inspección n.º 02-2025-CG/OC5342-CC CUI 2499883 de 11 de noviembre de 2025.
Elaborado por: Comisión de Control a cargo del Servicio de Control Concurrente.

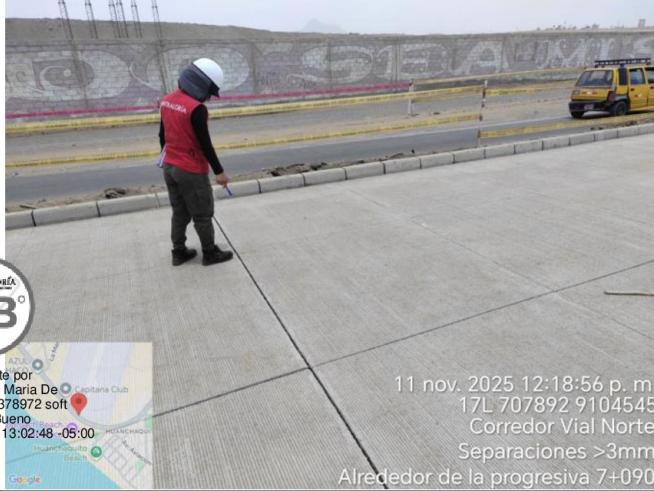
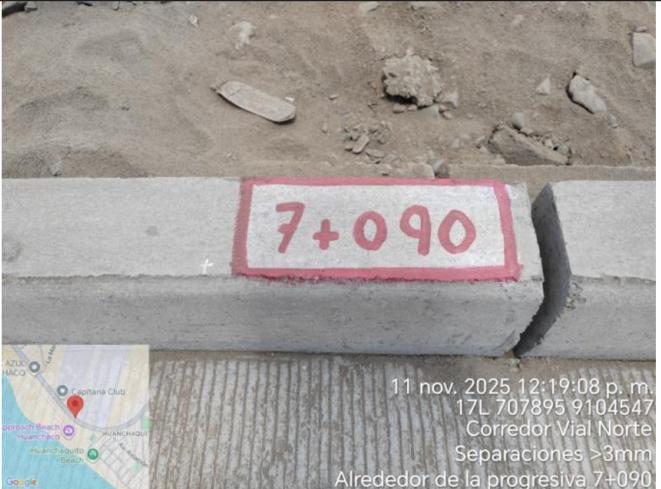
Fotografías n.º 26, n.º 27, n.º 28 y n.º 29
Junta de contracción, alrededor de la progresiva 7+090

Juntas de contracción con espesores mayores a lo indicado en las especificaciones técnicas de la tecnología TC y con resquebrajaduras.

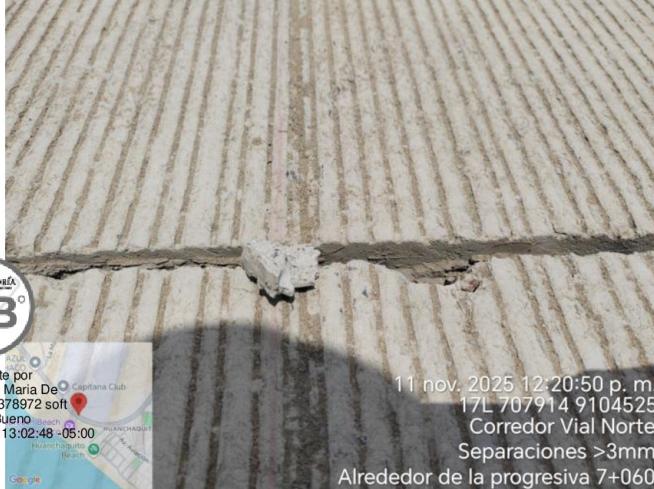
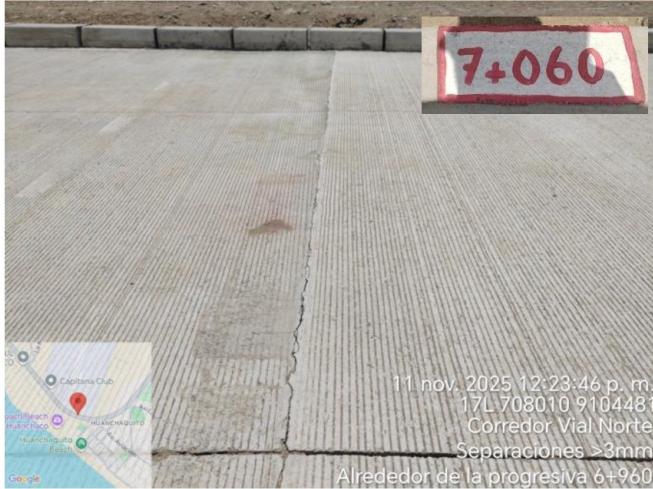
Fotografías n.º 30, n.º 31 y n.º 32
Junta de contracción, alrededor de la progresiva 7+060

11 nov. 2025 12:20:50 p. m.
17L 707914 9104525
Corredor Vial Norte
Separaciones >3mm
Alrededor de la progresiva 7+060

11 nov. 2025 12:23:46 p. m.
17L 708010 9104481
Corredor Vial Norte
Separaciones >3mm
Alrededor de la progresiva 6+960

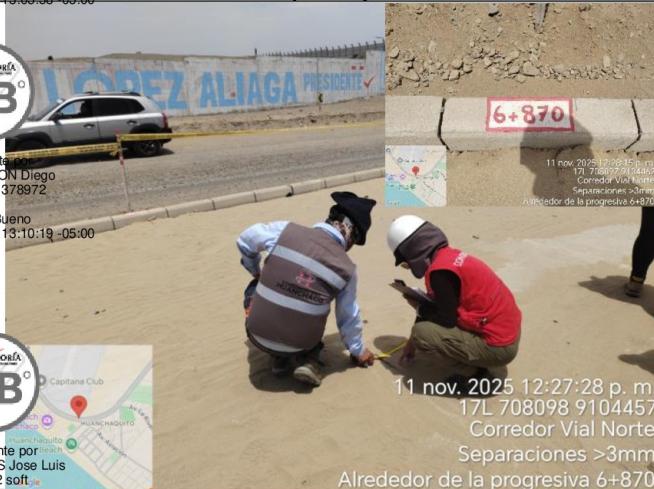
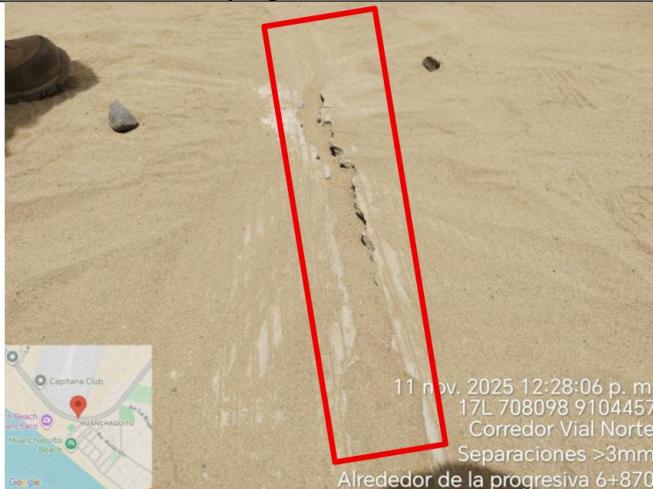
Fotografías n.º 33, n.º 34 y n.º 35
Resquebrajadura en Junta de contracción, alrededor de la progresiva 6+870

11 nov. 2025 12:27:28 p. m.
17L 708098 9104457
Corredor Vial Norte
Separaciones >3mm
Alrededor de la progresiva 6+870

11 nov. 2025 12:28:06 p. m.
17L 708098 9104457
Corredor Vial Norte
Separaciones >3mm
Alrededor de la progresiva 6+870

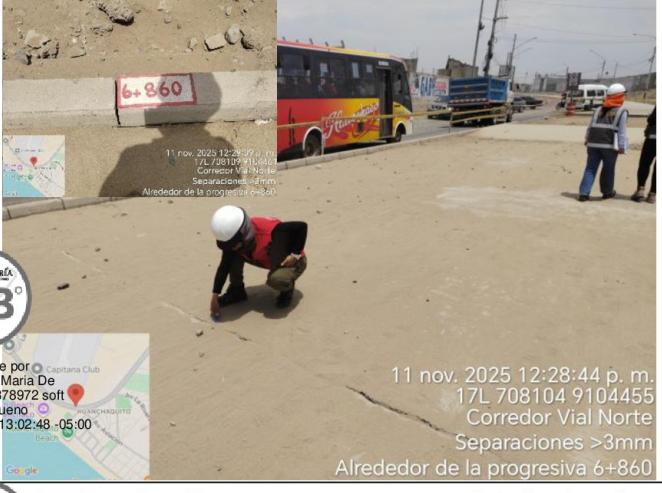
Resquebrajadura en Junta de contracción, alrededor de la progresiva 6+860

11 nov. 2025 12:28:44 p. m.
 17L 708104 9104455
 Corredor Vial Norte
 Separaciones >3mm
 Alrededor de la progresiva 6+860

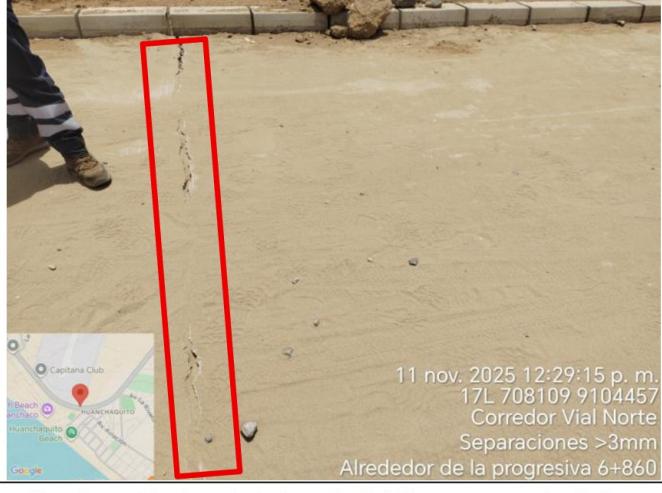
11 nov. 2025 12:29:15 p. m.
 17L 708109 9104457
 Corredor Vial Norte
 Separaciones >3mm
 Alrededor de la progresiva 6+860

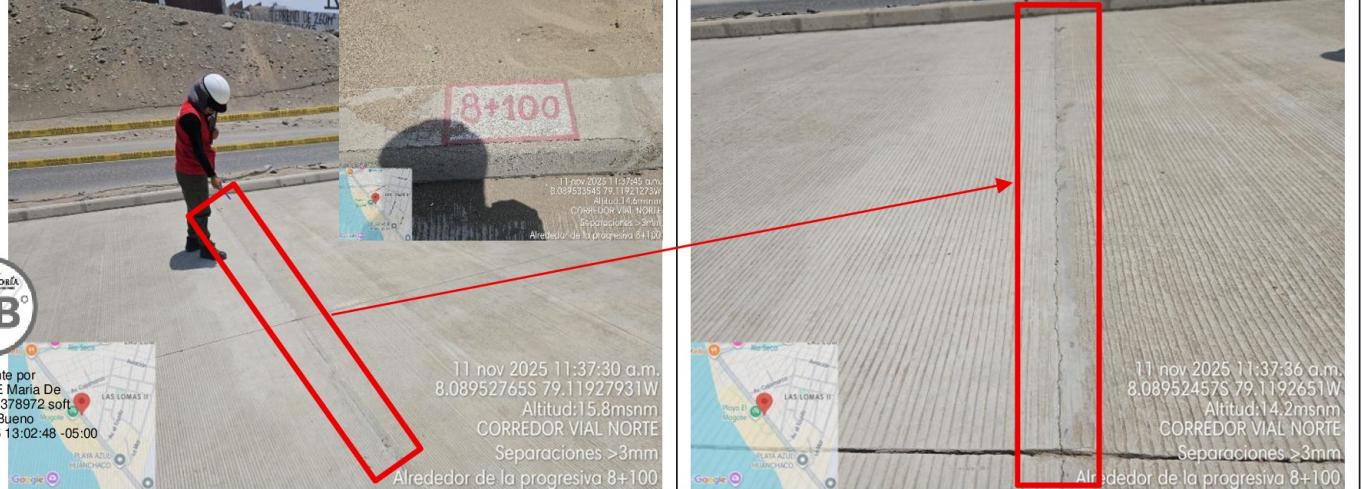
Fotografías n.º 39, n.º 40 y n.º 41
Junta fría, alrededor de la progresiva 8+100

Junta fría formada por los vaciados de losas en dos tiempos.

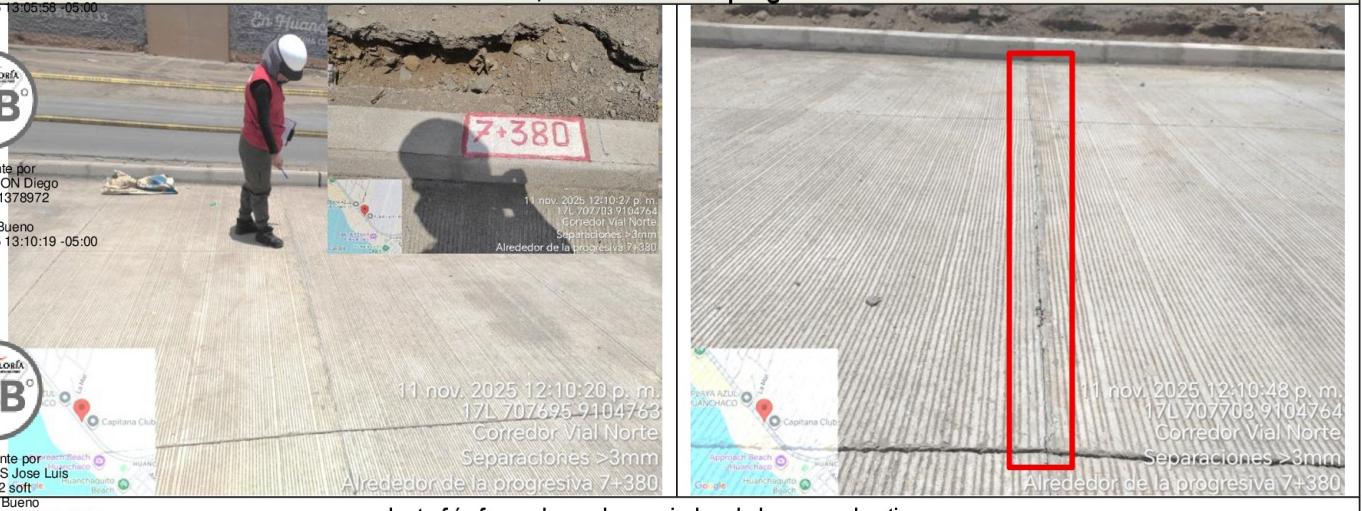
Fotografías n.º 42, n.º 43 y n.º 44
Junta fría, alrededor de la progresiva 7+380

Junta fría formada por los vaciados de losas en dos tiempos.

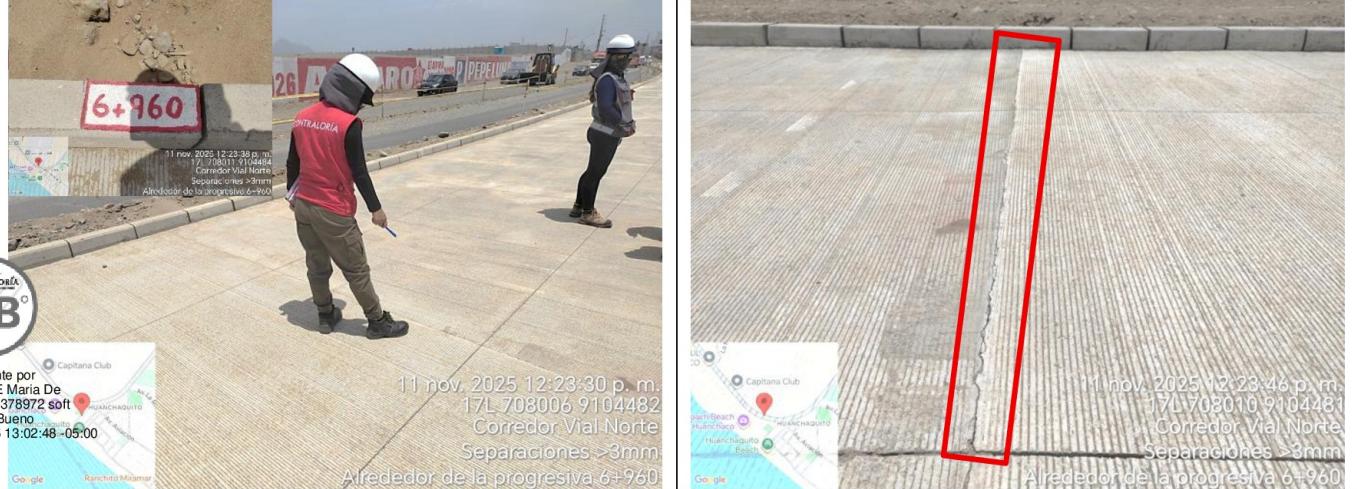
Fotografías n.º 45, n.º 46 y n.º 47
Junta fría, alrededor de la progresiva 6+960

Junta fría formada por los vaciados de losas en dos tiempos.

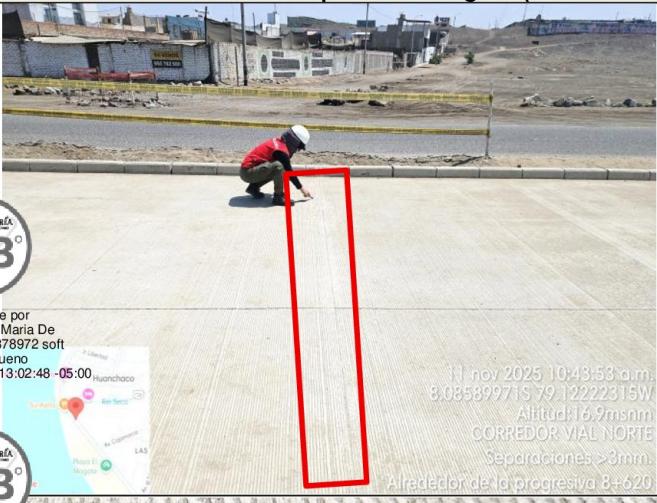
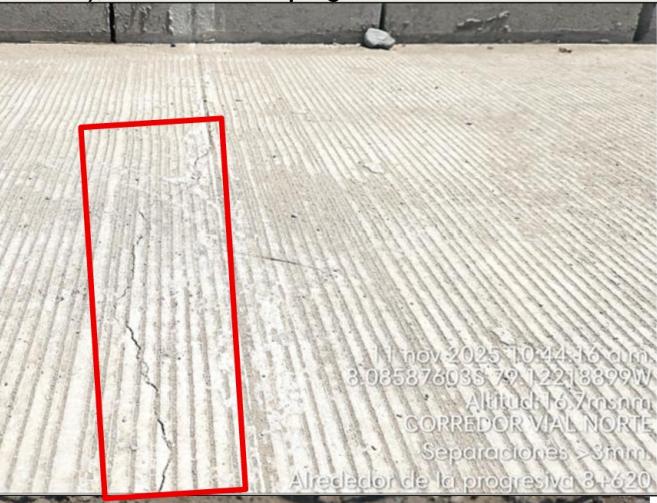
Fotografías n.º 48, n.º 49, n.º 50 y n.º 51 Fisuras en el pavimento rígido (Partida 01.03.02.02.01), alrededor de la progresiva 8+620

<p>11 nov 2025 10:44:16 a.m. 8.085878998S 79.12218399W Altitud:16.7msnm CORREDOR VIAL NORTE Separaciones >3mm. Alrededor de la progresiva 8+620</p>

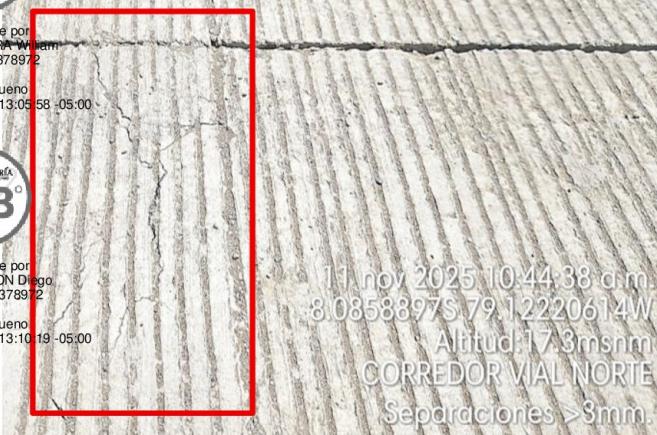
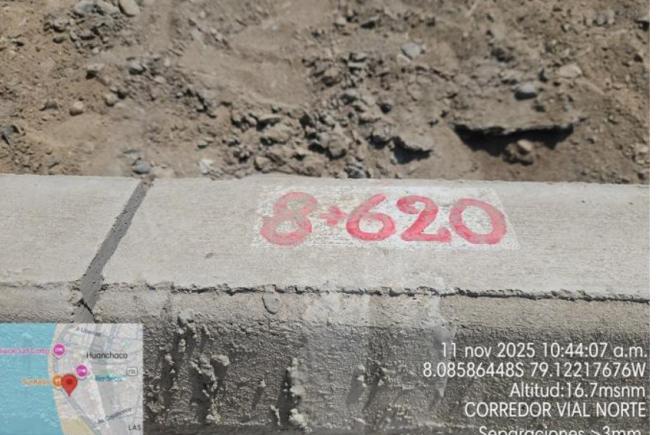
<p>Firmado digitalmente por: SORIANO CABRERA William Alfredo FAU 20131378972 soft Motivo: Doy Visto Bueno Fecha: 21-11-2025 13:05:58 -05:00</p> <p>11 nov 2025 10:44:38 a.m. 8.0858897S 79.12220614W Altitud:17.3msnm CORREDOR VIAL NORTE Separaciones >3mm. Alrededor de la progresiva 8+620</p>

<p>11 nov 2025 10:44:07 a.m. 8.08586448S 79.12217676W Altitud:16.7msnm CORREDOR VIAL NORTE Separaciones >3mm. Alrededor de la progresiva 8+620</p>

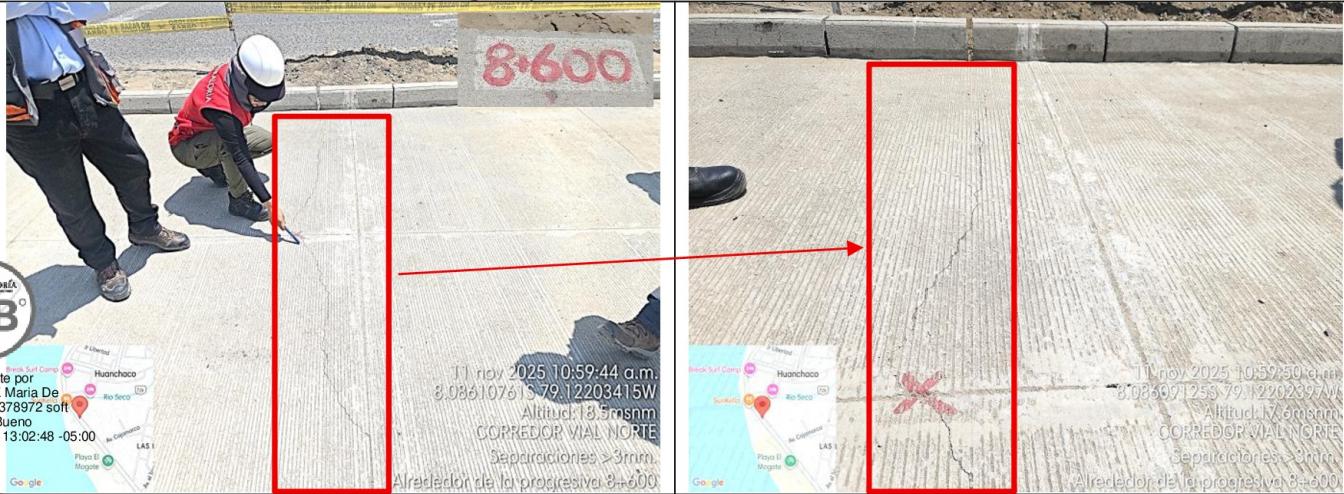
Fisuras en el pavimento rígido (Partida 01.03.02.02.01), alrededor de la progresiva 8+600

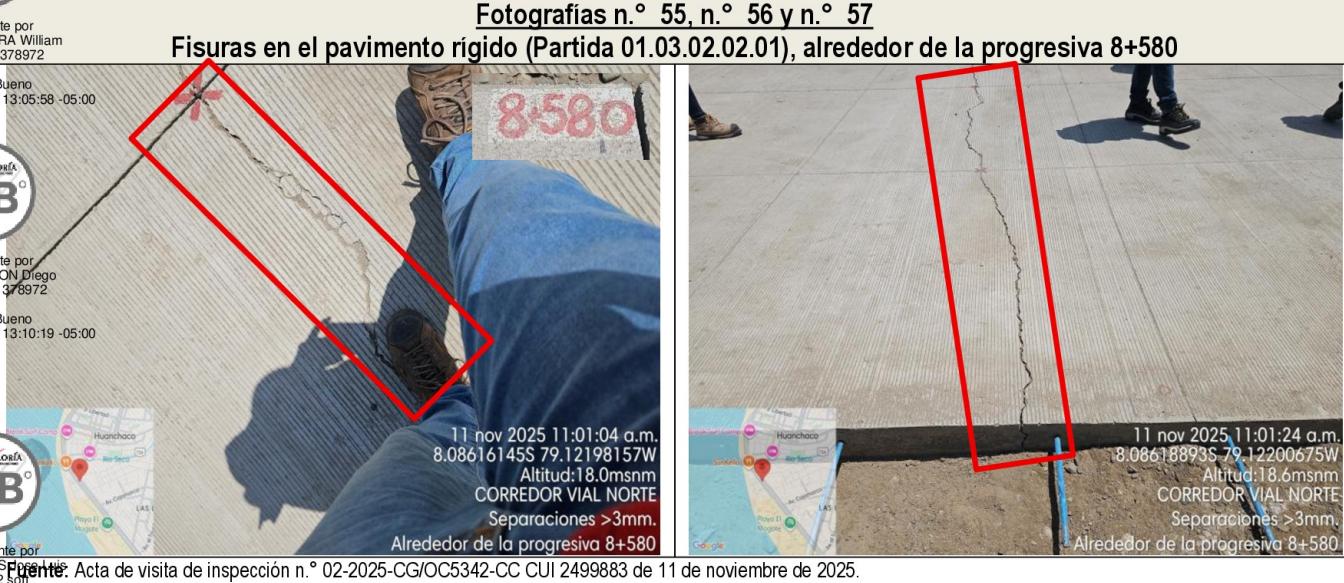
Fisuras en el pavimento rígido (Partida 01.03.02.02.01), alrededor de la progresiva 8+580

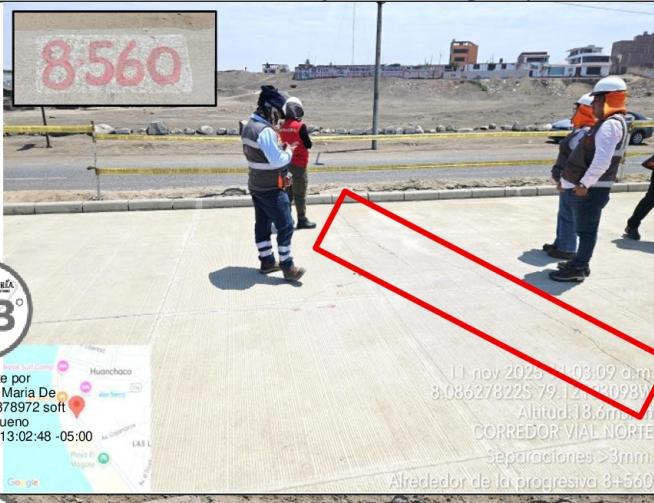
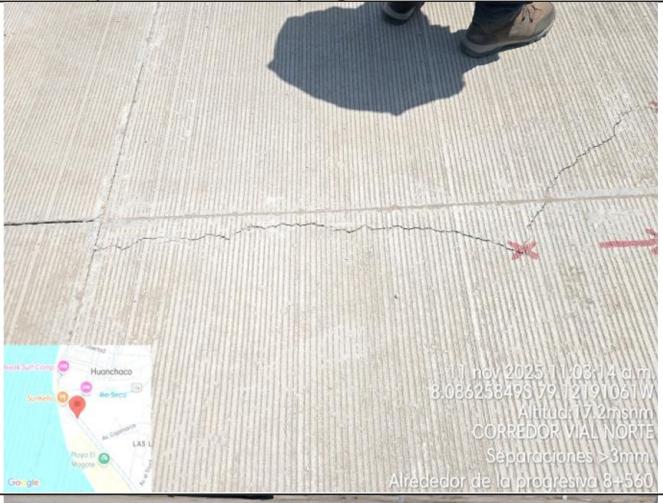
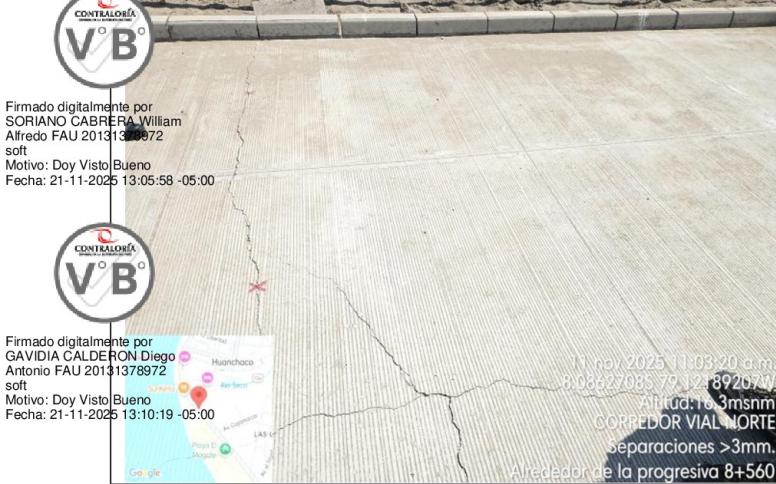
Fisuras en el pavimento rígido (Partida 01.03.02.02.01), alrededor de la progresiva 8+560

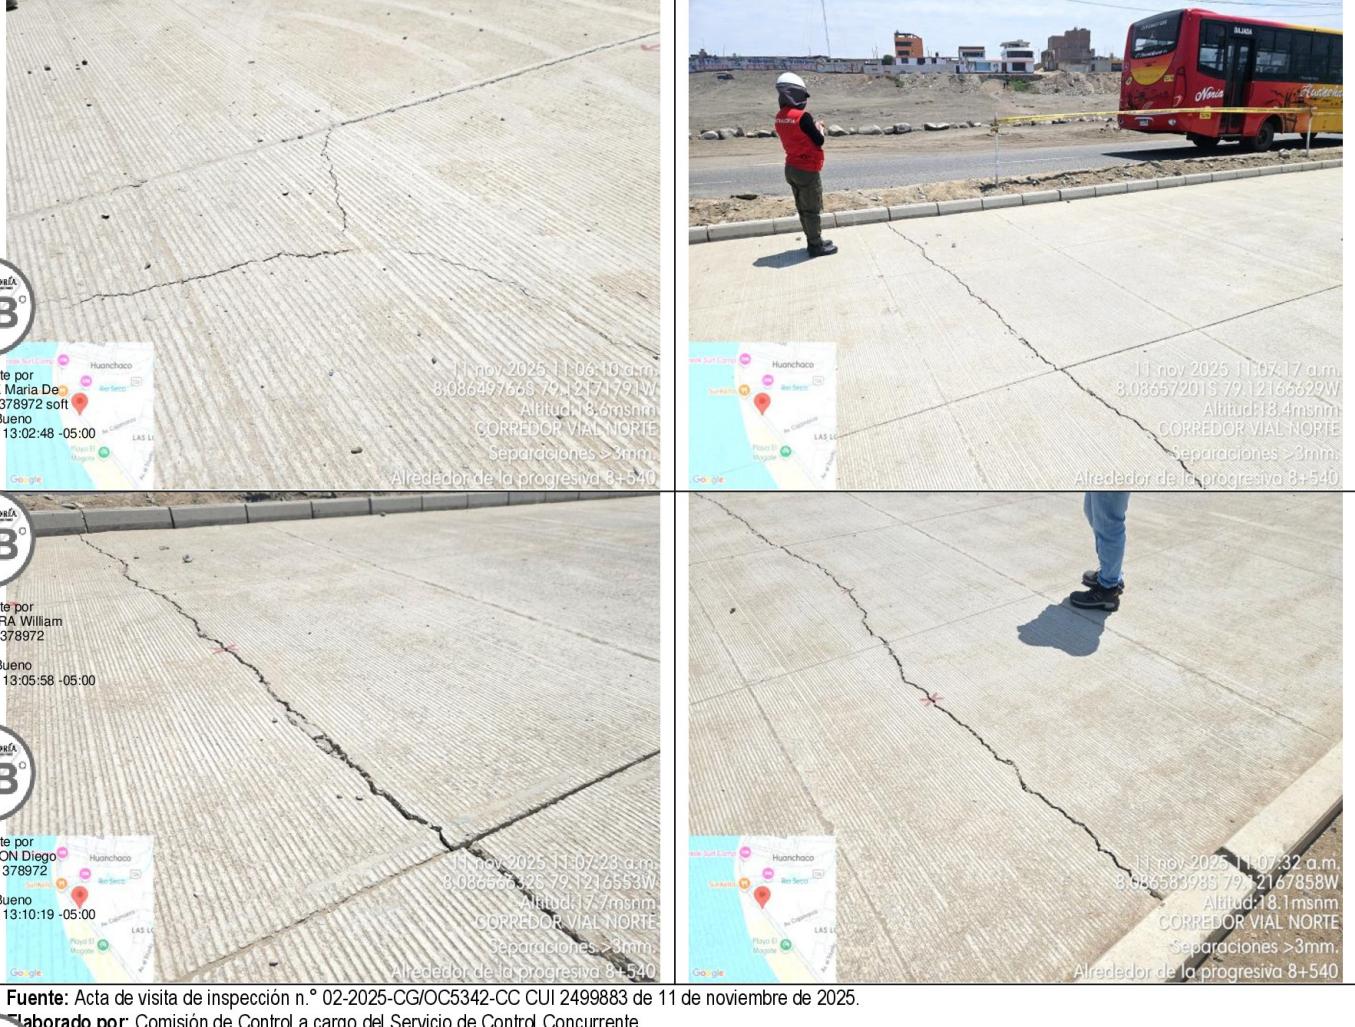
Fotografías n.º 62, n.º 63, n.º 64 y n.º 65
Fisuras en el pavimento rígido (Partida 01.03.02.02.01), alrededor de la progresiva 8+540

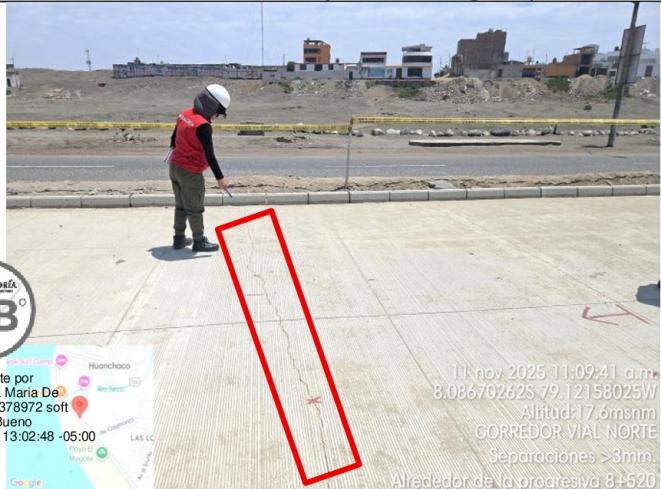
Fotografías n.º 66, n.º 67, n.º 68 y n.º 69

Fisuras en el pavimento rígido (Partida 01.03.02.02.01), alrededor de la progresiva 8+520

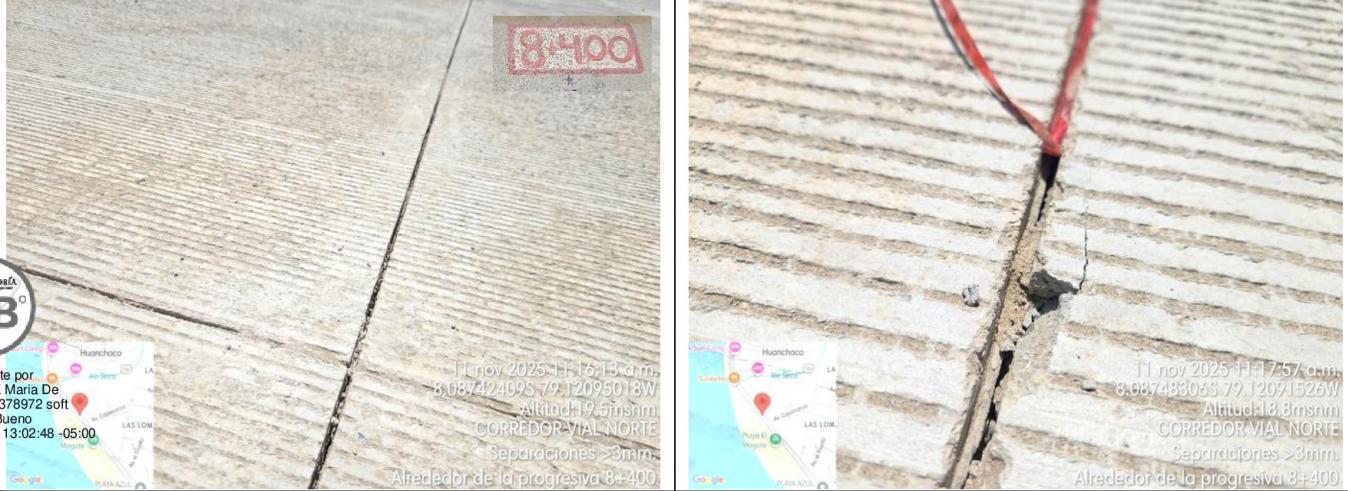
Fotografías n.º 70, n.º 71 y n.º 72
Fisuras en el pavimento rígido (Partida 01.03.02.02.01), alrededor de la progresiva 8+400

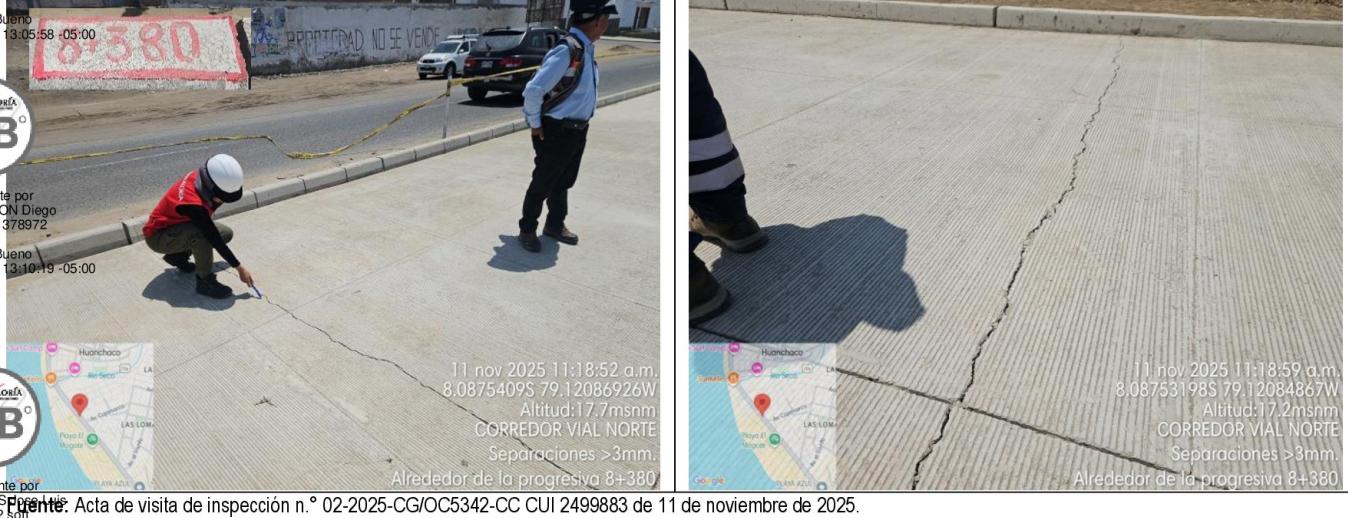
Fotografías n.º 73, n.º 74 y n.º 75
Fisuras en el pavimento rígido (Partida 01.03.02.02.01), alrededor de la progresiva 8+380

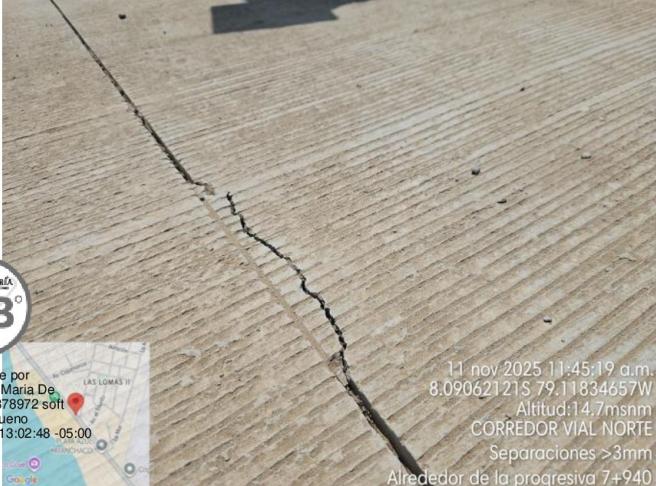
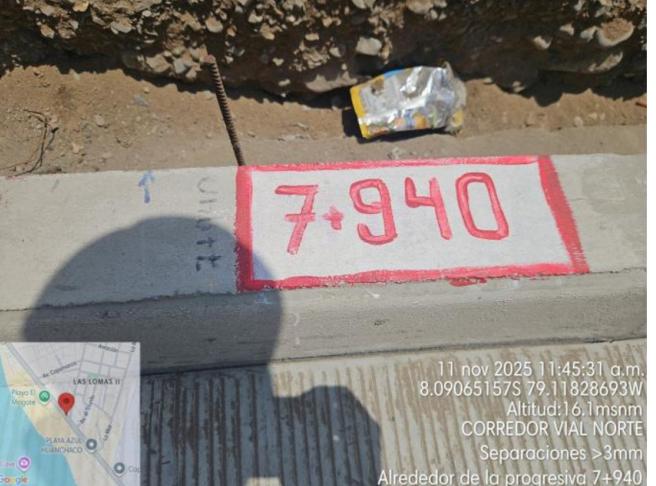
Fotografías n.º 76 y n.º 77
Fisura en el pavimento rígido (Partida 01.03.02.02.01), alrededor de la progresiva 7+940

11 nov 2025 11:45:19 a.m.
8.09062121S 79.11834657W
Altitud:14.7msnm
CORREDOR VIAL NORTE
Separaciones >3mm
Alrededor de la progresiva 7+940

11 nov 2025 11:45:31 a.m.
8.09065157S 79.11828693W
Altitud:16.1msnm
CORREDOR VIAL NORTE
Separaciones >3mm
Alrededor de la progresiva 7+940

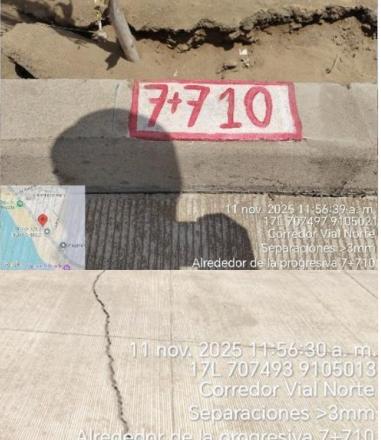
Fotografías n.º 78, n.º 79 y n.º 80
Fisuras en el pavimento rígido (Partida 01.03.02.02.01), alrededor de la progresiva 7+710

11 nov 2025 11:56:39 a.m.
17L 707493 9105013
Corredor Vial Norte
Separaciones >3mm
Alrededor de la progresiva 7+710

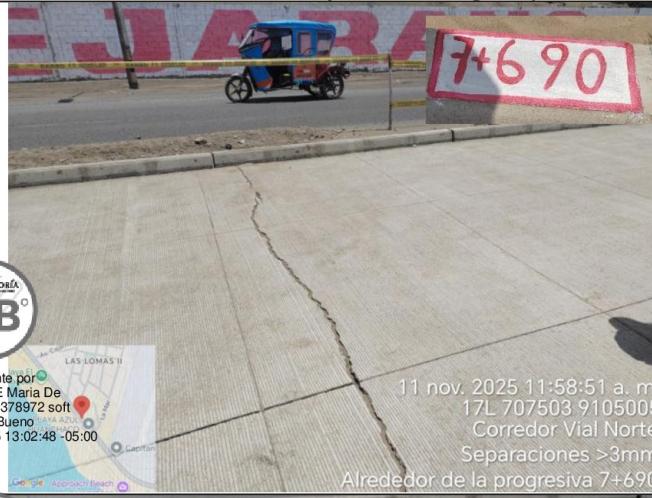
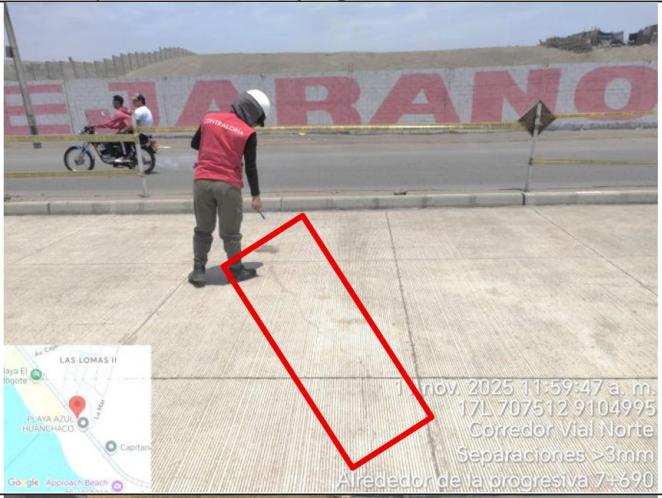
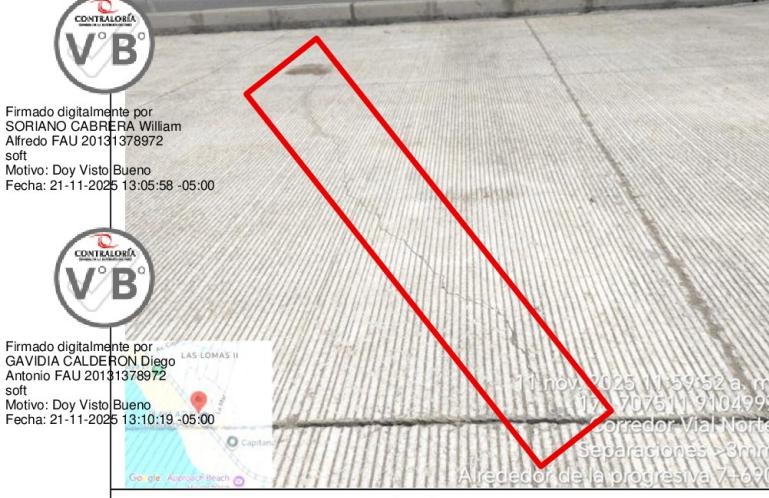
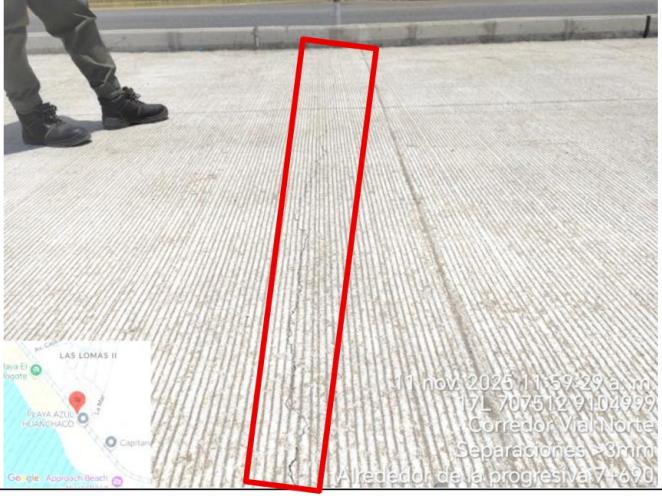
Fisuras en el pavimento rígido (Partida 01.03.02.02.01), alrededor de la progresiva 7+690

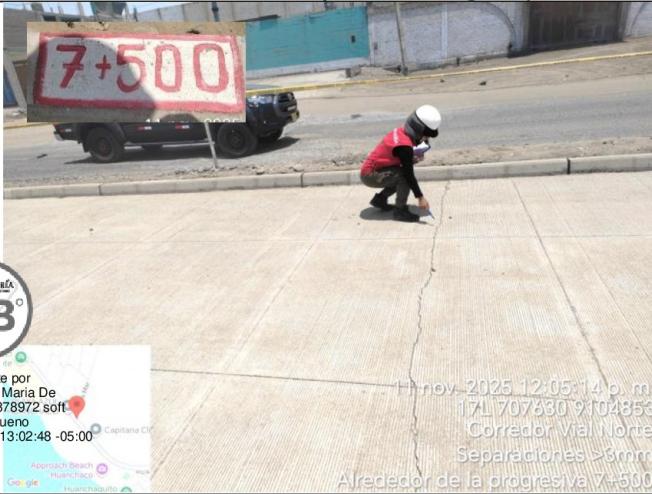
Fotografías n.º 85, n.º 86 y n.º 87

Fisuras en el pavimento rígido (Partida 01.03.02.02.01), alrededor de la progresiva 7+500

11 nov 2025 12:05:14 p.m.
17L 707630 9102853
Corredor Vial Norte
Separaciones >3mm
Alrededor de la progresiva 7+500

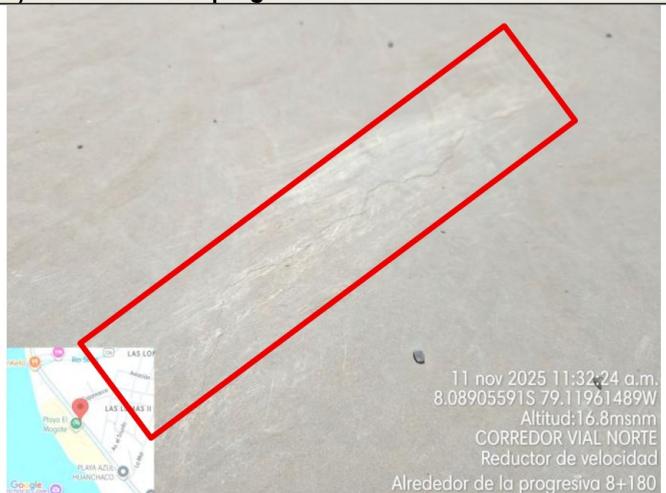
Fisuras en reductor de velocidad (RDV) alrededor de la progresiva 8+180

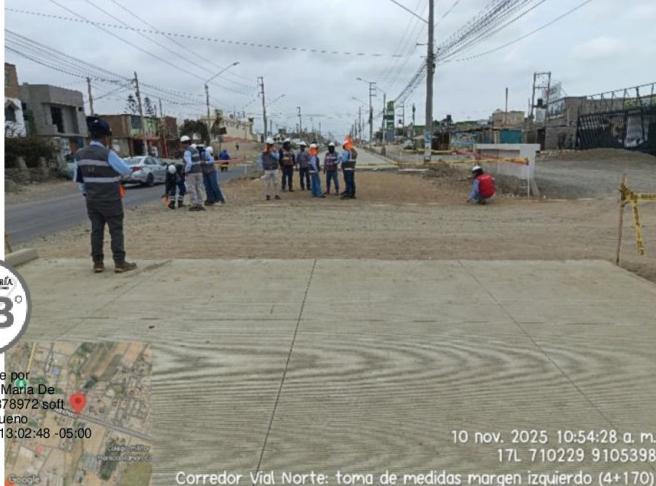
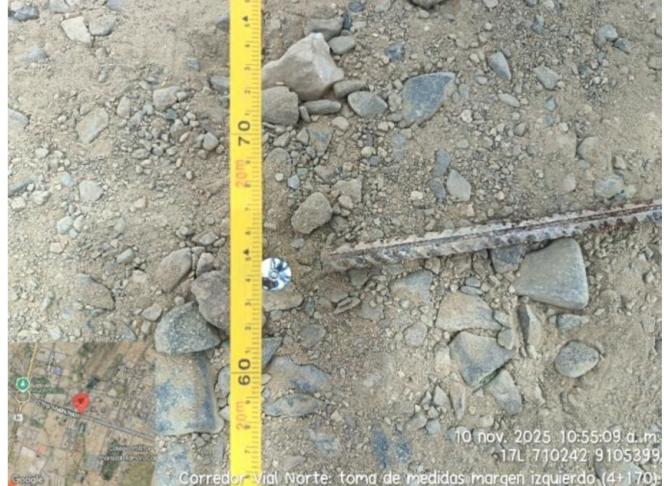
Fotografías n.º 92 y n.º 93
Margen izquierdo de la sección de vía correspondiente al Kilómetro 4+170
