INFORME DE HITO DE CONTROL
N° 088-2025-OCI/5342-SCC

“MEJORAMIENTO Y AMPLIACIÓN DE CORREDOR VIAL NORTE - OESTE DE 9.52 KM QUE UNE LA CIUDAD DE TRUJILLO CON EL BALNEARIO DE HUANCHACO Y DEL OVALO HUANCHACO HASTA EL ACCESO AL AEROPUERTO EN LOS DISTRITOS DE TRUJILLO Y HUANCHACO DE LA PROVINCIA DE TRUJILLO - DEPARTAMENTO DE LA LIBERTAD CON CUI 2499883”

HITO DE CONTROL N° 4 – EJECUCIÓN DE LA OBRA AL 11 DE NOVIEMBRE DE 2025

TRUJILLO, 21 DE NOVIEMBRE DE 2025

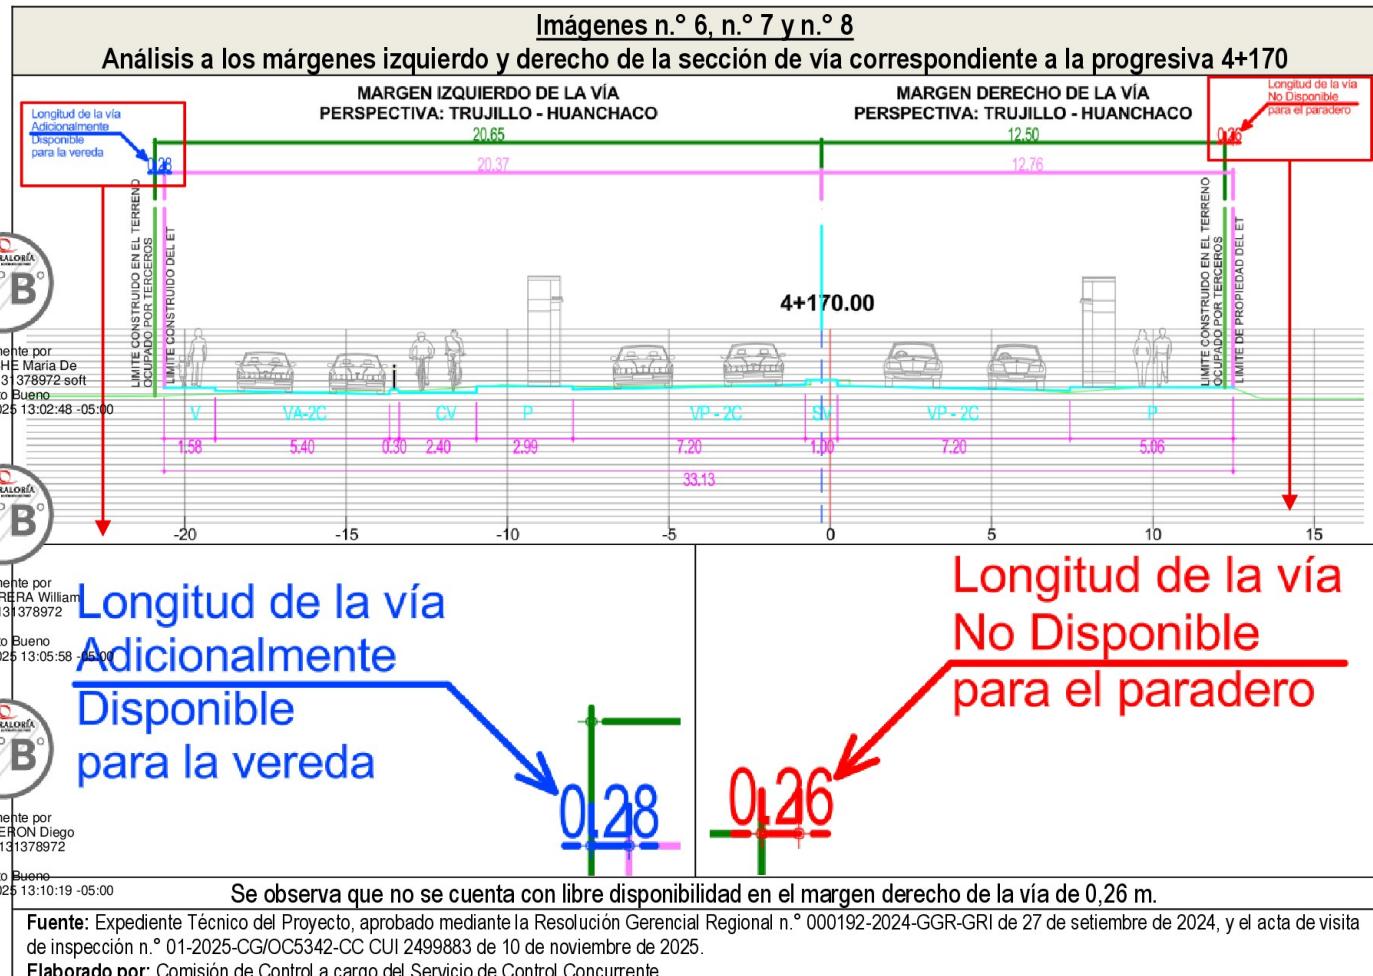
libre disponibilidad de 0,26 metros lineales de vía para el uso de: Paradero; el análisis realizado tanto en el margen izquierdo como derecho de la vía, se muestra a continuación:

En función a lo descrito, la sección de la vía contemplada para la progresiva 4+170.00 no acredita la total y libre disponibilidad de 0,26 metros lineales en el margen derecho, pudiendo afectar al diseño arquitectónico del paradero.

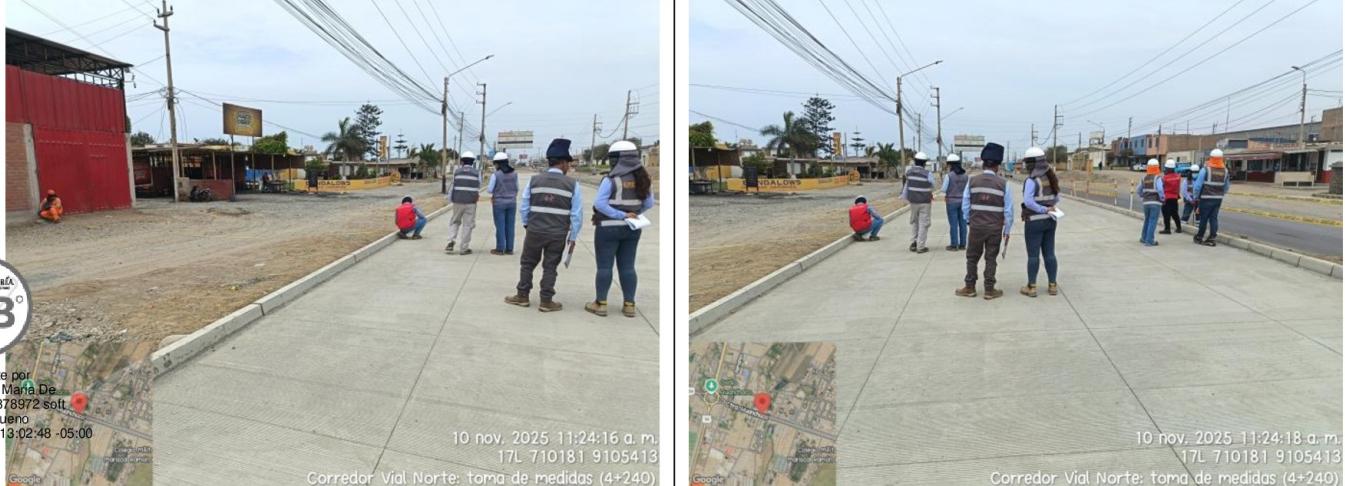
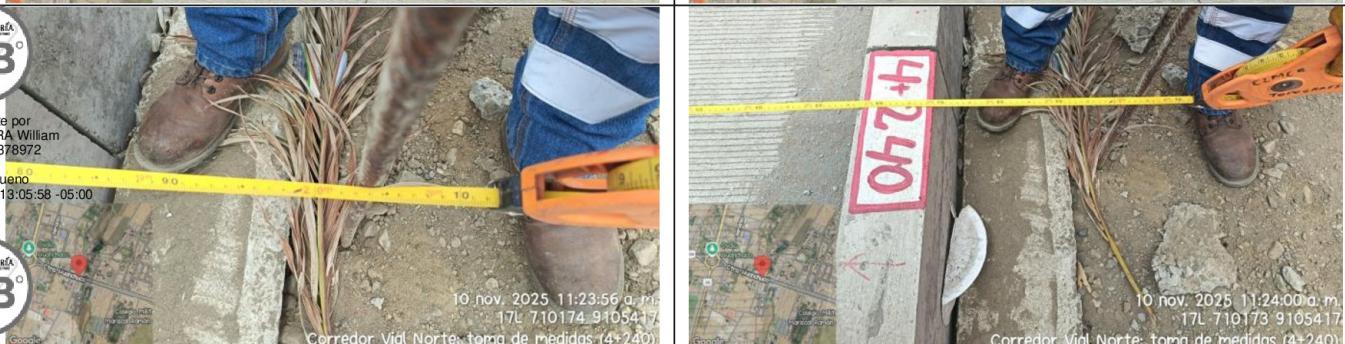
Fotografías n.º 96, n.º 97, n.º 98 y n.º 99
Margen izquierdo de la sección de vía correspondiente al Kilómetro 4+240

Medida obtenida desde el eje de la vía hasta el límite con el terreno de 20,04 m.

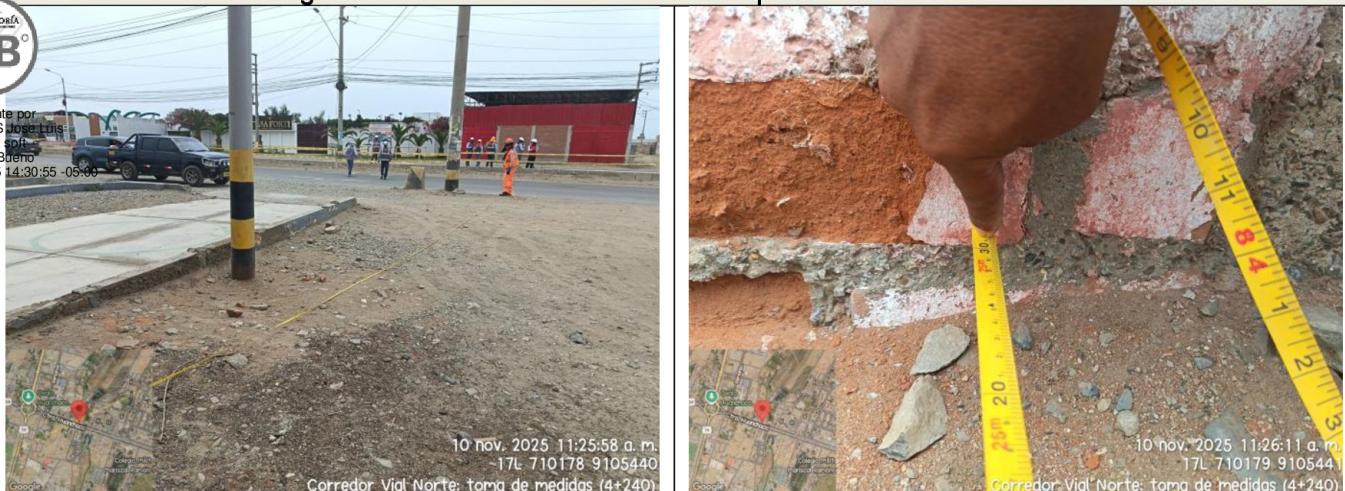
Fotografías n.º 100 y n.º 101
Margen derecho de la sección de vía correspondiente al Kilómetro 4+240

Medida obtenida desde el eje de la vía hasta el límite con el terreno de 25,31 m.

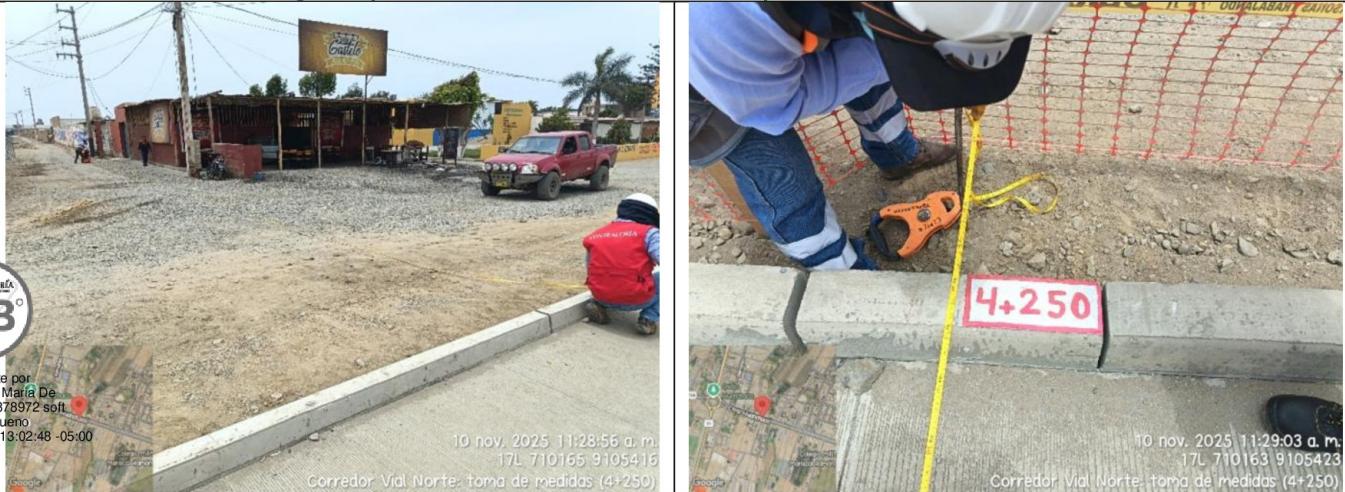
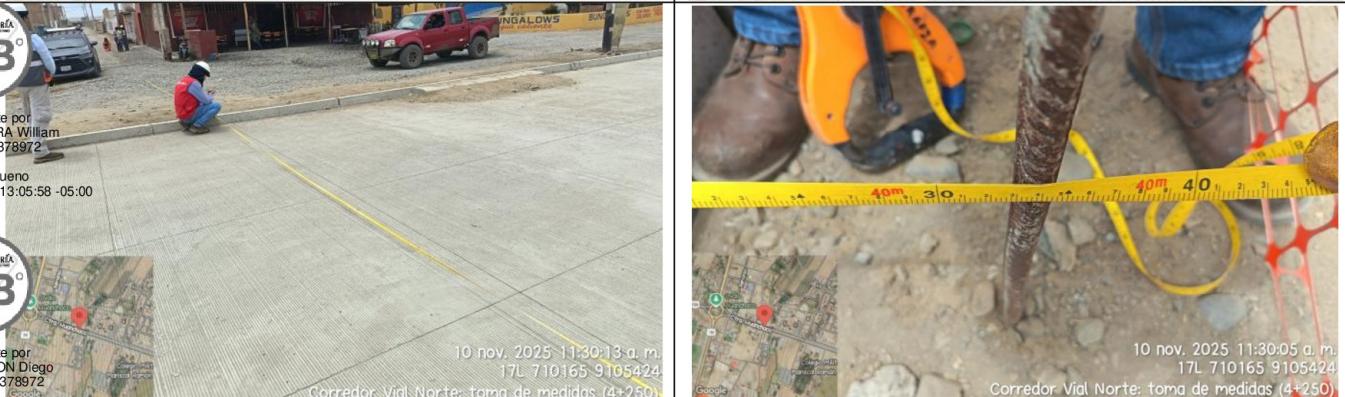
Fotografías n.º 102, n.º 103, n.º 104 y n.º 105
Margen izquierdo de la sección de vía correspondiente al Kilómetro 4+250

Medida obtenida desde el eje de la vía hasta el límite con el terreno de 40,34 m.

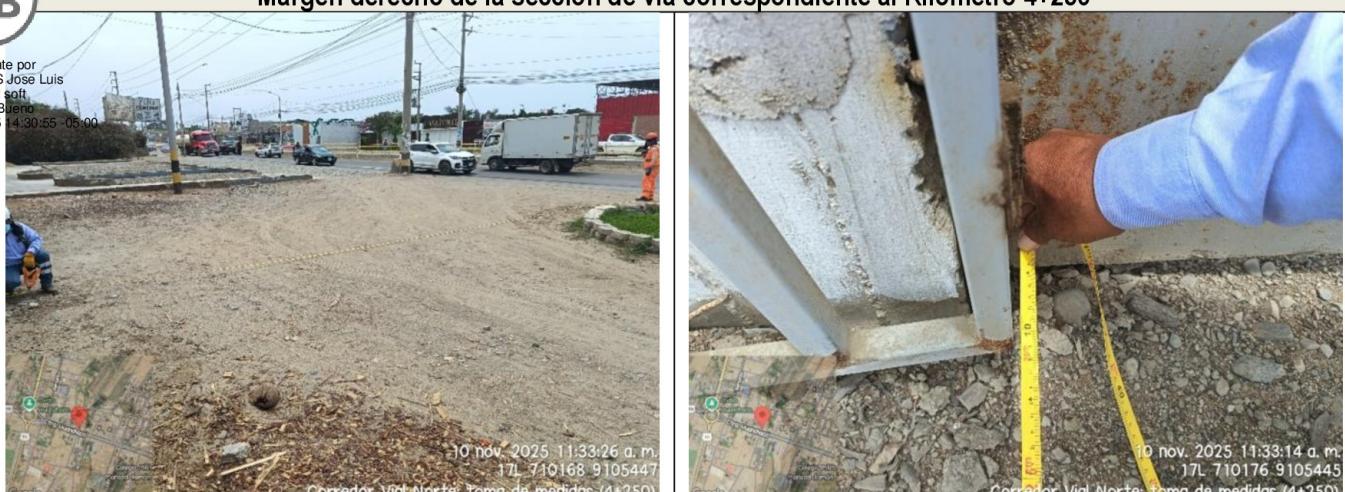
Fotografías n.º 106 y n.º 107
Margen derecho de la sección de vía correspondiente al Kilómetro 4+250

Medida obtenida desde el eje de la vía hasta el límite con el terreno de 25,15 m.

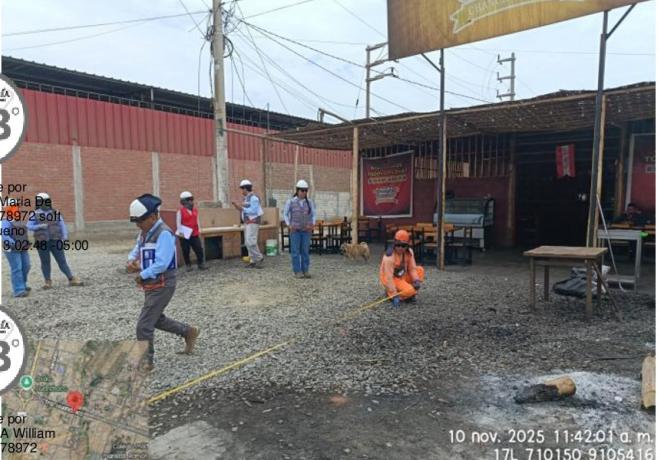
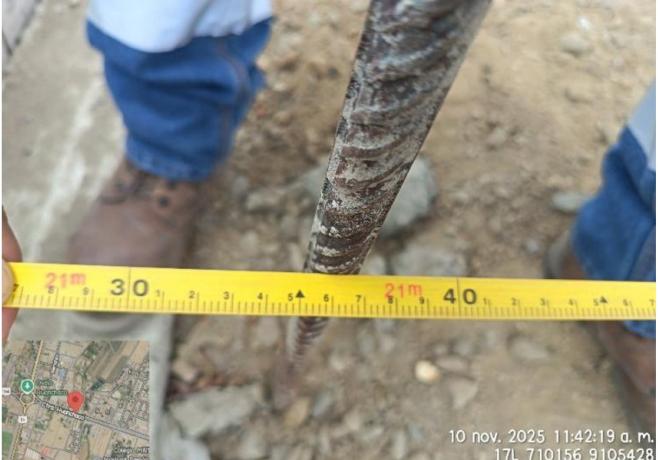
Fotografías n.º 108 y n.º 109 Margen izquierdo de la sección de vía correspondiente al Kilómetro 4+260, considerando el límite de los lavaderos del Sr. García Cano

Medida obtenida desde el eje de la vía hasta el límite con el terreno de 21,36 m.

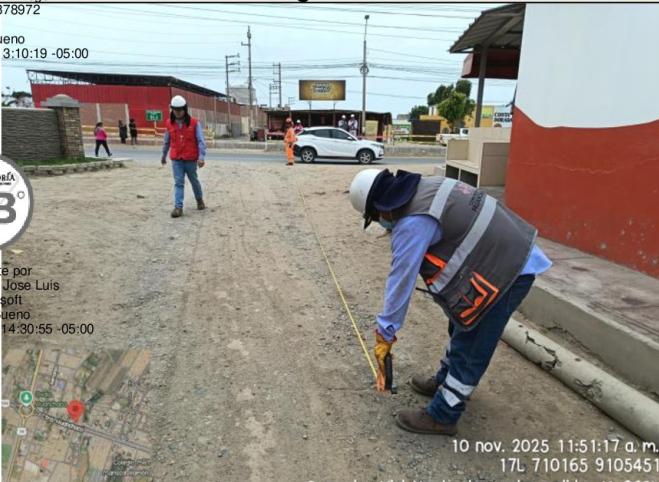
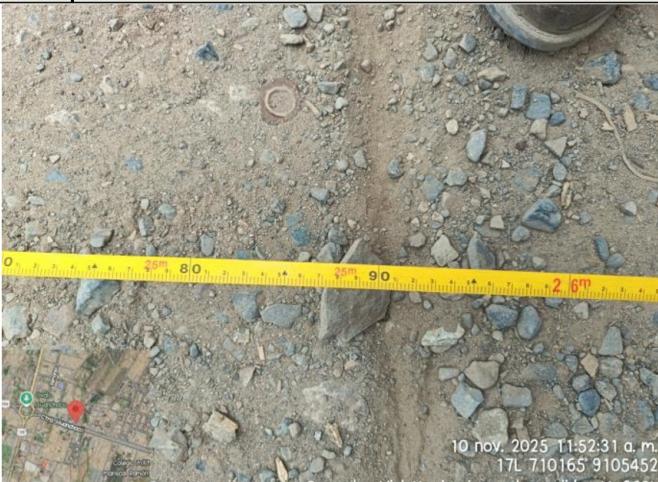
Fotografías n.º 110 y n.º 111 Margen derecho de la sección de vía correspondiente al Kilómetro 4+260

Medida obtenida desde el eje de la vía hasta el límite con el terreno de 25,90 m.

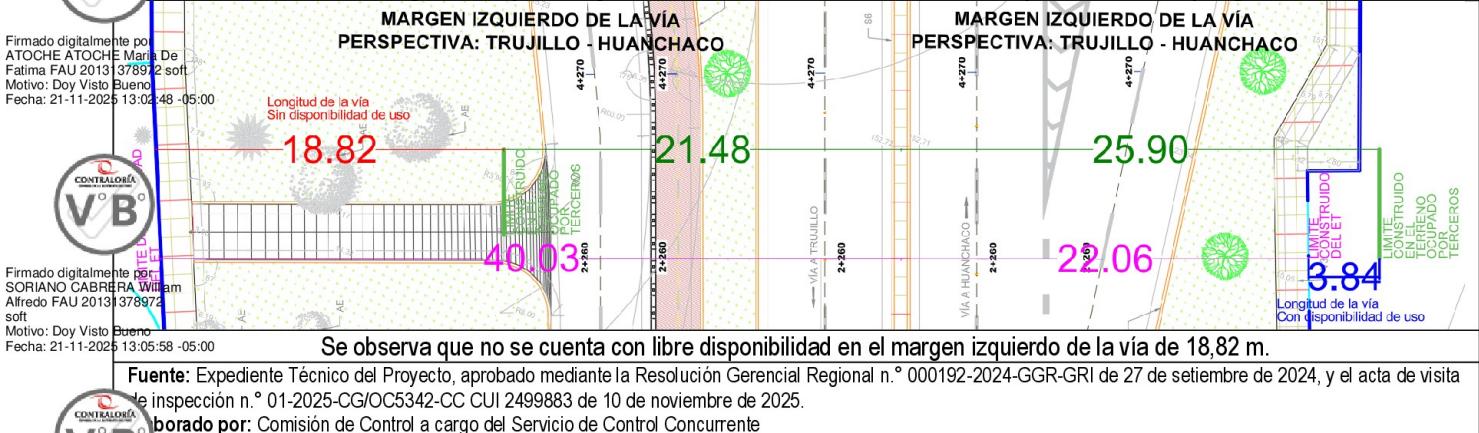
Imagen n.º 13
Análisis a los márgenes izquierdo y derecho de la sección de vía correspondiente a la progresiva 4+260

En función a lo descrito, la sección de la vía contemplada para la progresiva 4+260.00 no acredita la total y libre disponibilidad 18,82 metros lineales en el margen izquierdo, pudiendo afectar al diseño arquitectónico de la vía.

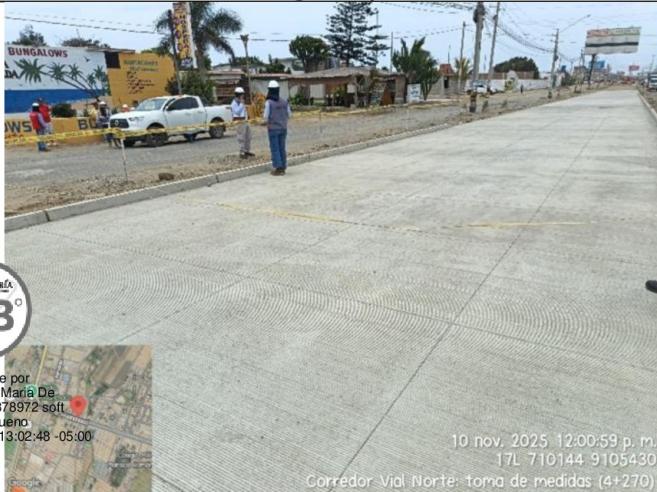
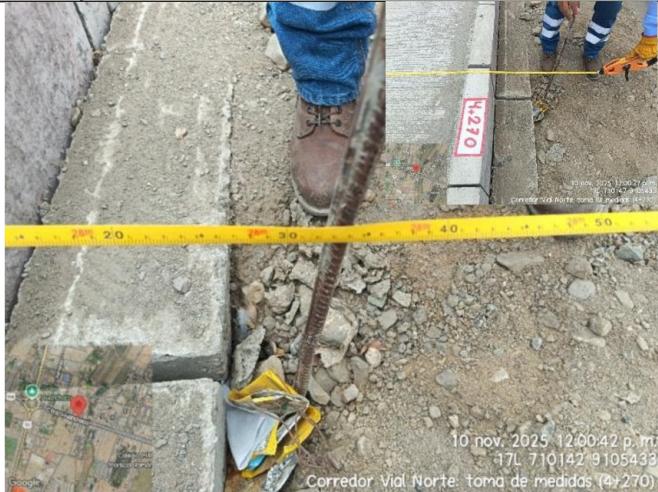
Fotografías n.º 112, n.º 113 y n.º 114

Margen izquierdo de la sección de vía correspondiente al Kilómetro 4+270

10 nov. 2025 12:00:59 p. m.
17L 710144 9105430
Corredor Vial Norte: toma de medidas (4+270)

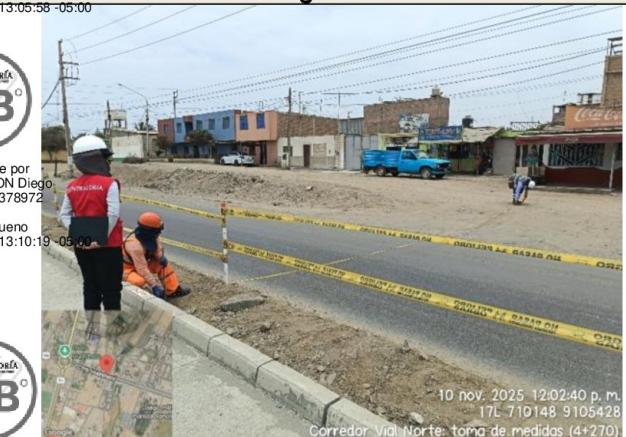
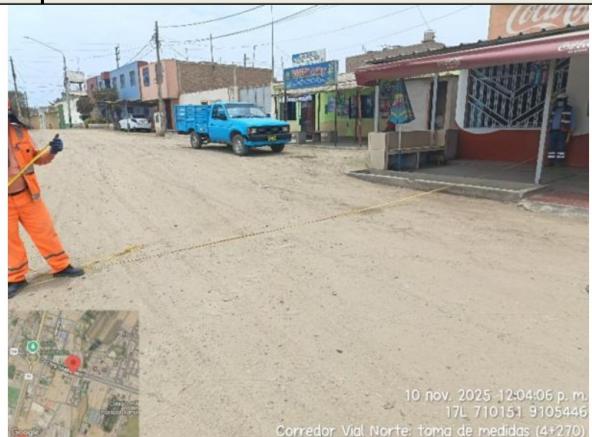
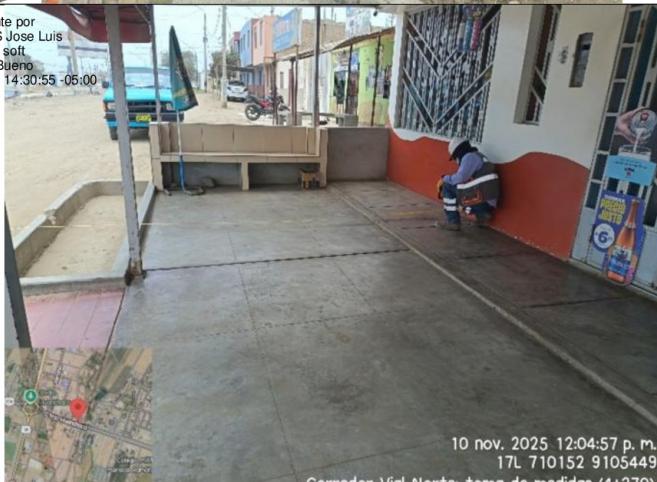
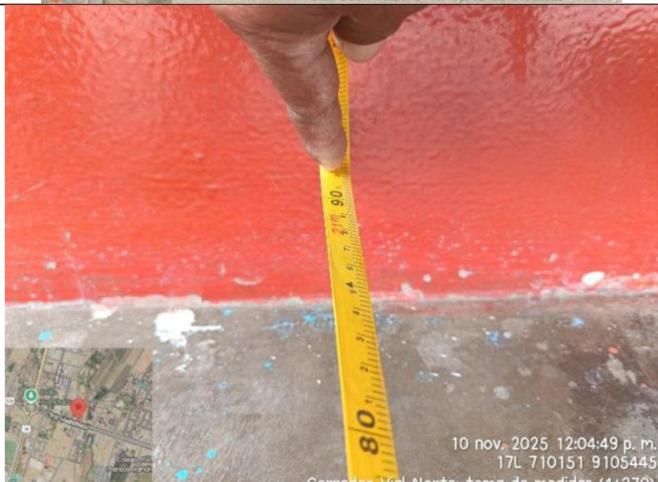
Fotografías n.º 115, n.º 116, n.º 117 y n.º 118

Margen derecho de la sección de vía correspondiente al Kilómetro 4+270

10 nov. 2025 12:02:40 p. m.
17L 710148 9105428
Corredor Vial Norte: toma de medidas (4+270)

10 nov. 2025 12:04:06 p. m.
17L 710151 9105446
Corredor Vial Norte: toma de medidas (4+270)

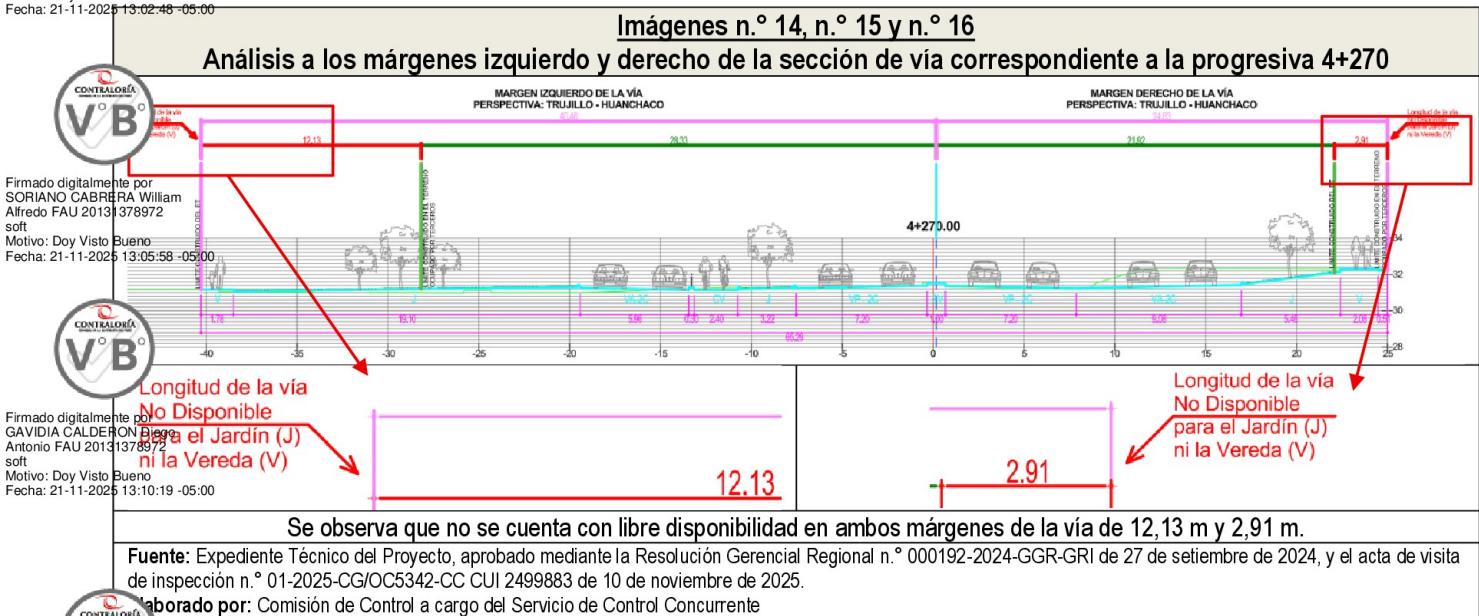
Imágenes n.º 14, n.º 15 y n.º 16
Análisis a los márgenes izquierdo y derecho de la sección de vía correspondiente a la progresiva 4+270.00

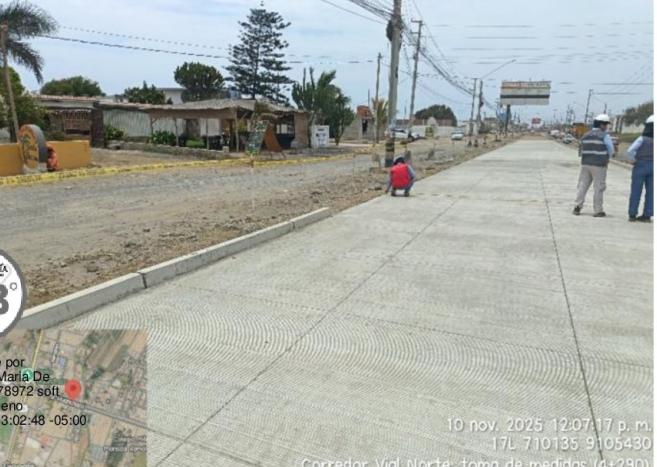
Fotografías n.º 119, n.º 120, n.º 121 y n.º 122
Margen izquierdo de la sección de vía correspondiente al Kilómetro 4+290

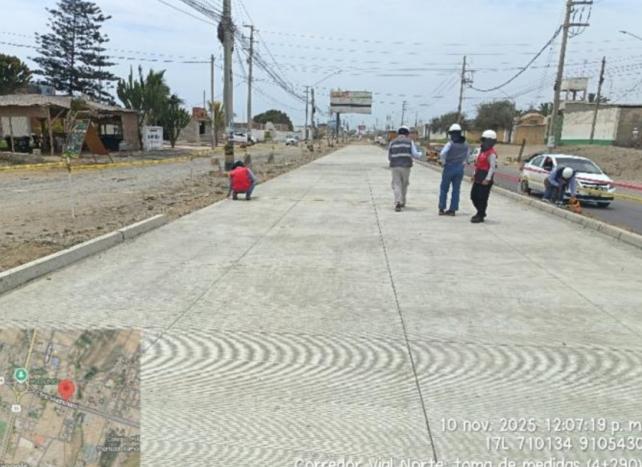
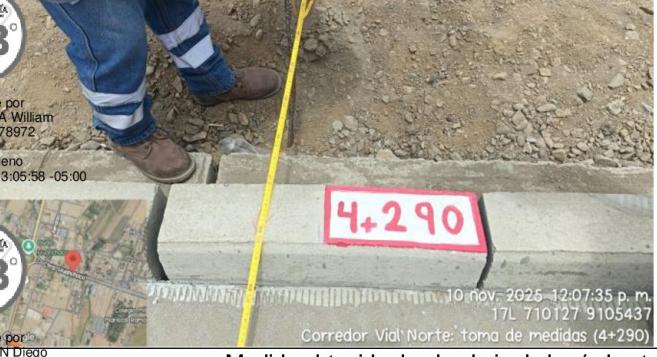
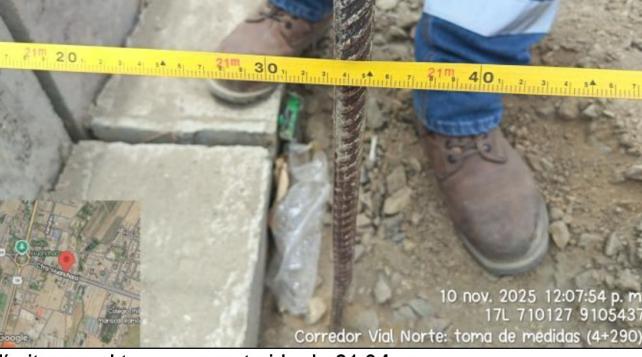
<p>Firmado digitalmente por: ATOCHÉ ATOCHE María De Fatima FAU 20131378972 soft Motivo: Doy Visto Bueno Fecha: 21-11-2025 13:02:48 -05:00</p> <p>10 nov. 2025 12:07:17 p. m. 17L 710135 9105430 Corredor Vial Norte: toma de medidas (4+290)</p>

<p>10 nov. 2025 12:07:19 p. m. 17L 710134 9105430 Corredor Vial Norte: toma de medidas (4+290)</p>

<p>Firmado digitalmente por: SORIANO CABRERA William Alfredo FAU 20131378972 soft Motivo: Doy Visto Bueno Fecha: 21-11-2025 13:05:58 -05:00</p> <p>10 nov. 2025 12:07:35 p. m. 17L 710127 9105437 Corredor Vial Norte: toma de medidas (4+290)</p>

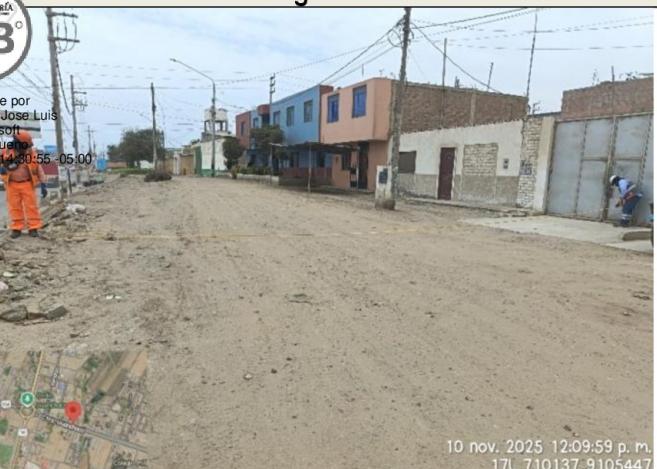
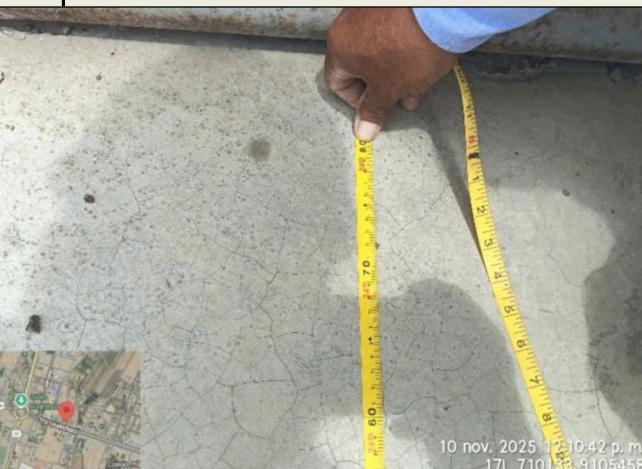
Fotografías n.º 123 y n.º 124
Margen derecho de la sección de vía correspondiente al Kilómetro 4+290

<p>10 nov. 2025 12:07:54 p. m. 17L 710127 9105437 Corredor Vial Norte: toma de medidas (4+290)</p>
<p>Medida obtenida desde el eje de la vía hasta el límite con el terreno construido de 21,34 m.</p>	
<p>Fuente: Panel fotográfico del acta de visita de inspección n.º 01-2025-CG/OC5342-CC CUI 2499883 de 10 de noviembre de 2025 Elaborado por: Comisión de Control a cargo del Servicio de Control Concurrente</p>

<p>10 nov. 2025 12:10:42 p. m. 17L 710133 9105458 Corredor Vial Norte: toma de medidas (4+290)</p>
<p>Medida obtenida desde el eje de la vía hasta el límite con el terreno construido de 24,72 m.</p>	
<p>Fuente: Panel fotográfico del acta de visita de inspección n.º 01-2025-CG/OC5342-CC CUI 2499883 de 10 de noviembre de 2025 Elaborado por: Comisión de Control a cargo del Servicio de Control Concurrente</p>

Con las medidas obtenidas in situ, se realizó una comparación con la sección de vía descrita en la lámina SV-10 del Expediente Técnico del Proyecto, para la progresiva 4+290.00, observándose que, en el margen izquierdo de la vía, el Expediente Técnico establece que, con respecto al eje principal de la vía, el límite construido en el terreno ocupado por terceros se ubica a 40,63 metros lineales, mientras que, de la toma de medidas realizadas in situ se conoce que, dicho límite construido se encuentra físicamente a 21,34 metros lineales, es decir, no se cuenta con la libre disponibilidad de 19,29 metros lineales de vía para el uso de: Rampa Vehicular, Jardín y Vereda.

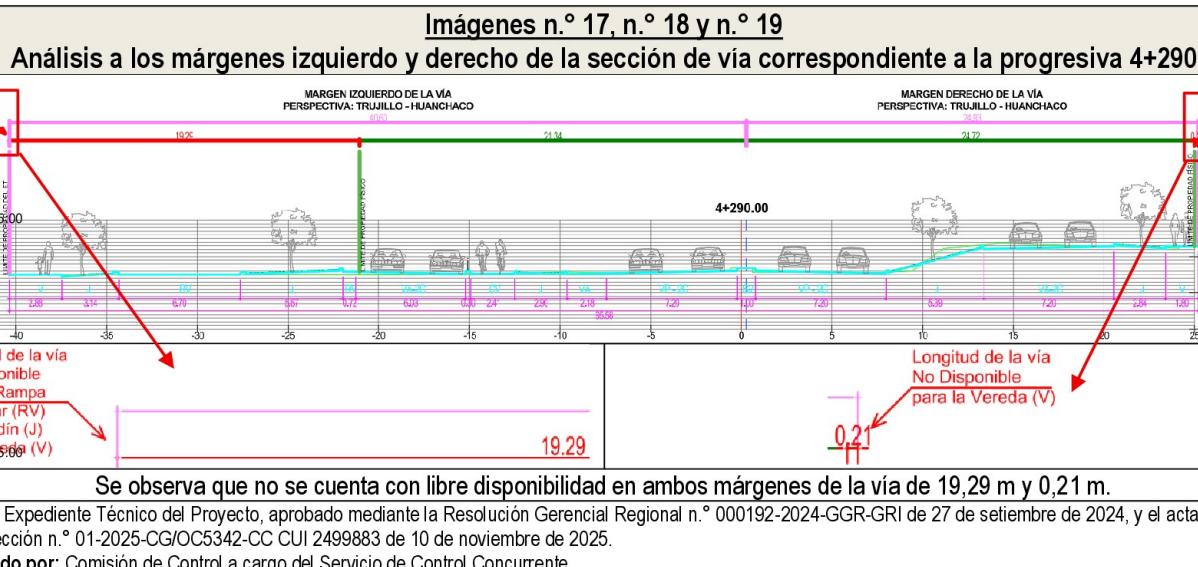
En función a lo descrito, la sección de la vía contemplada para la progresiva 4+290.00 no acredita la total y libre disponibilidad de 19,29 metros lineales en el margen izquierdo y de 0,21 metros lineales en el margen derecho, pudiendo afectar al diseño arquitectónico de la rampa vehicular, los jardines y veredas.

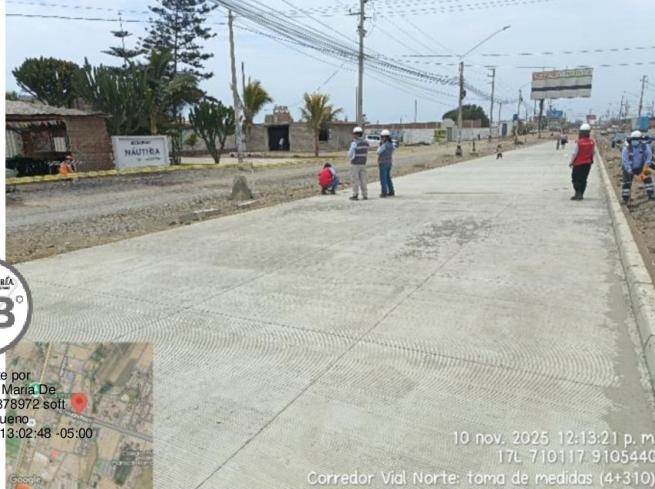
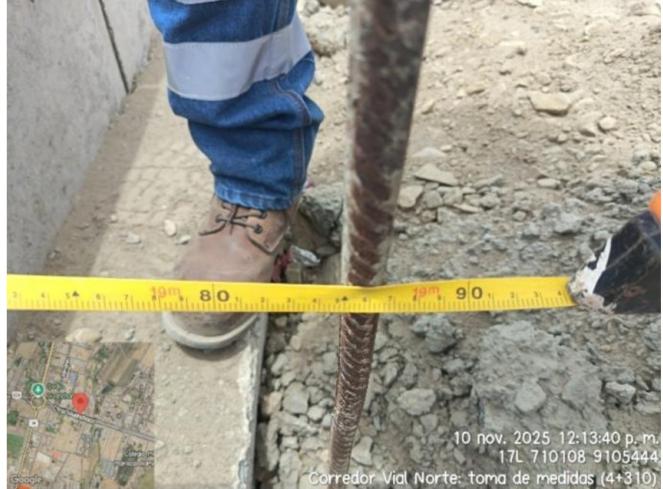
Fotografías n.º 125 y n.º 126
Margen izquierdo de la sección de vía correspondiente al Kilómetro 4+310

10 nov. 2025 12:13:21 p. m.
 17L 710117 9105440

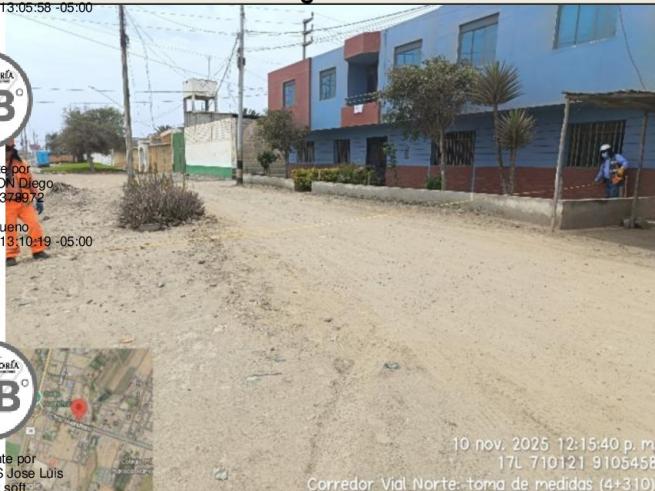
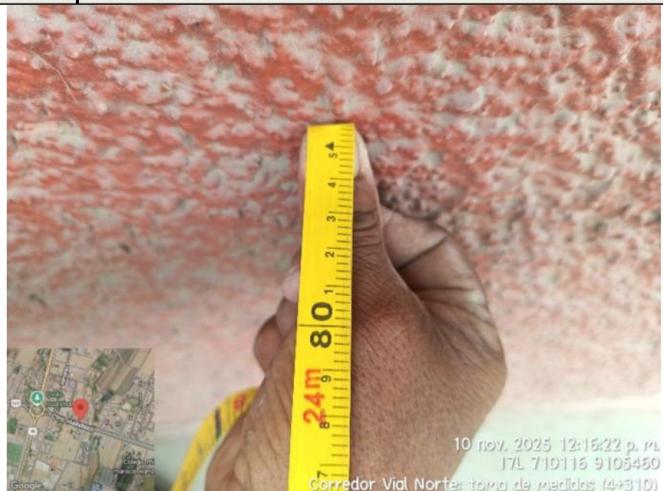
Fotografías n.º 127 y n.º 128

Margen derecho de la sección de vía correspondiente al Kilómetro 4+310

10 nov. 2025 12:15:40 p. m.
 17L 710121 9105458

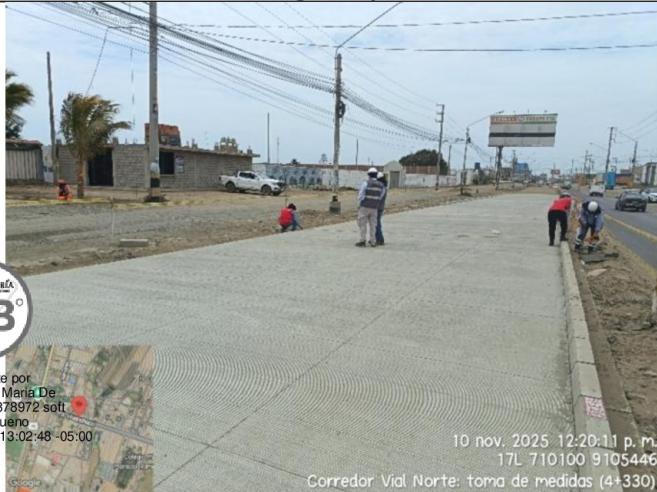
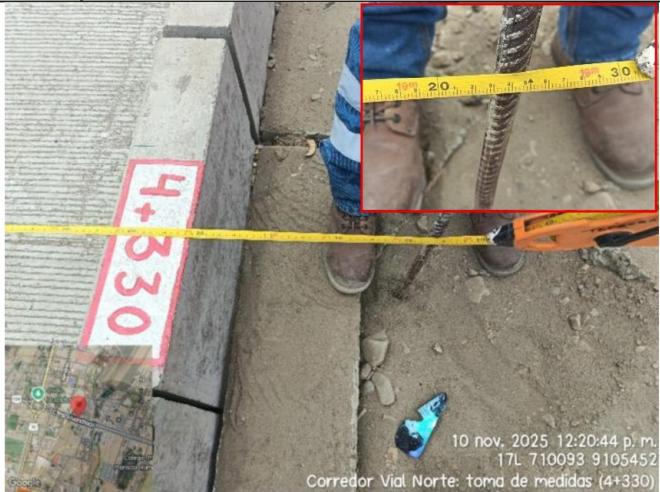
Fotografías n.º 129, n.º 130 y n.º 131
Margen izquierdo de la sección de vía correspondiente al Kilómetro 4+330

10 nov. 2025 12:20:11 p.m.
 17L 710100 9105446

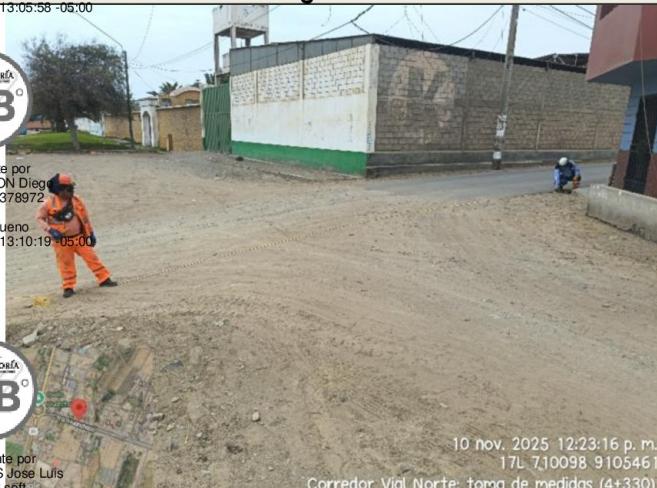
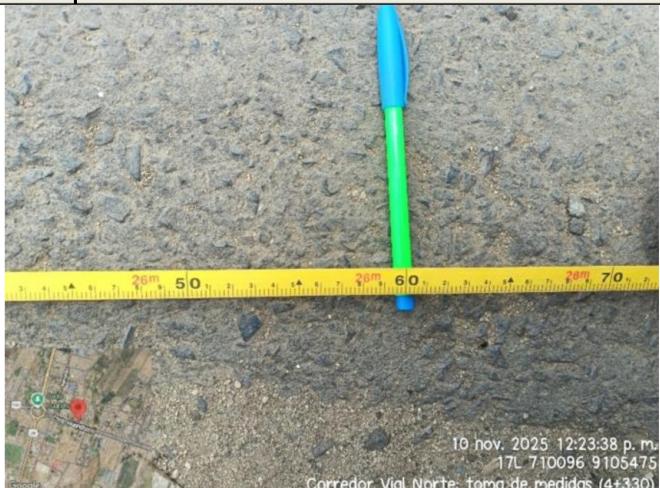
Fotografías n.º 132 y n.º 133
Margen derecho de la sección de vía correspondiente al Kilómetro 4+330

10 nov. 2025 12:23:16 p.m.
 17L 710098 9105461

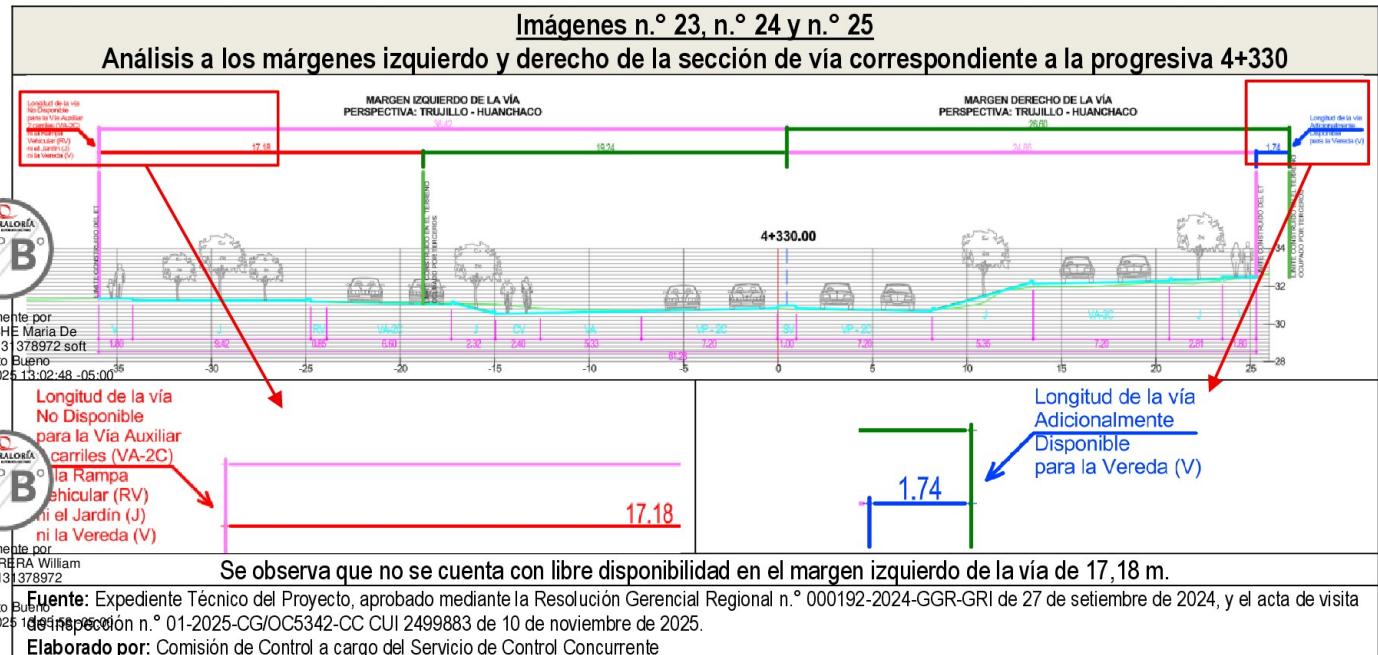
En función a lo descrito, la sección de la vía contemplada para la progresiva 4+330.00 no acredita la total y libre disponibilidad de 17,18 metros lineales en el margen izquierdo, pudiendo afectar al diseño arquitectónico de la Vía Auxiliar de 2 carriles (VA-2C), la Rampa Vehicular (RV), el Jardín (J) y la Vereda (V).

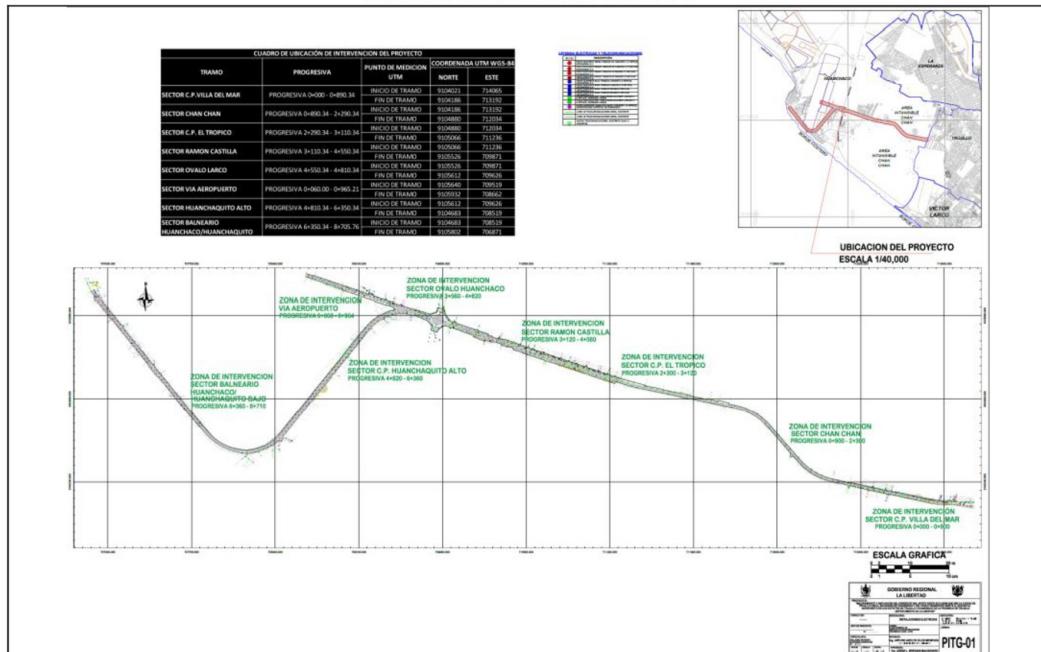
Imagen n.º 30
Lámina denominada PITG-01

Lamina que corresponde al Plano General de Redes de Telecomunicaciones ubicadas entre las progresivas 0+000 y 8+700.

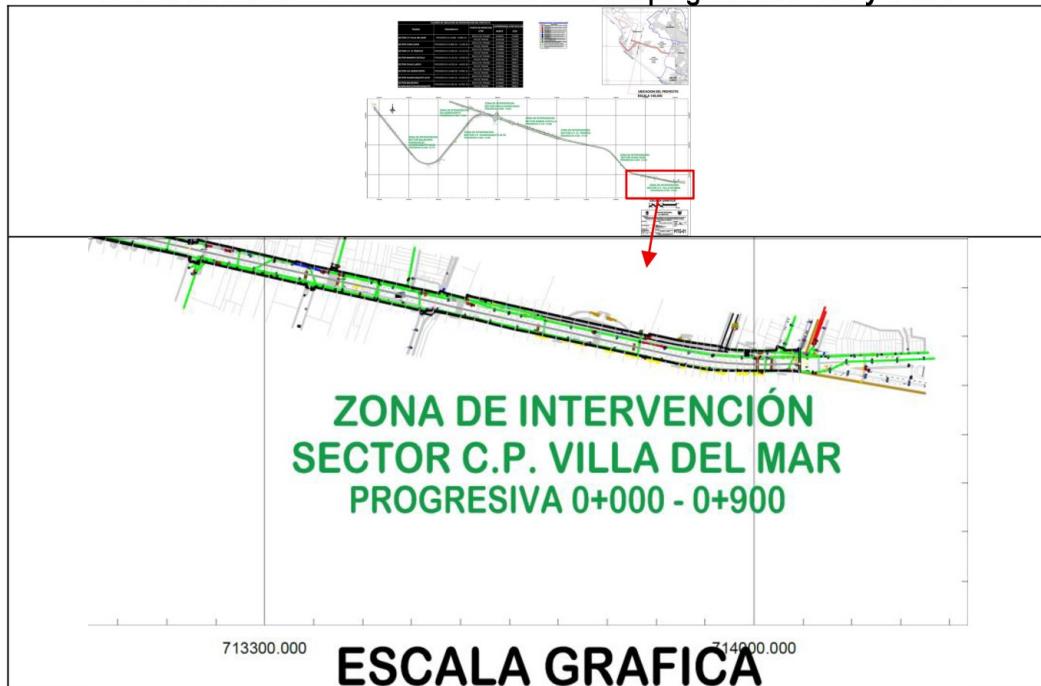
Existencia de líneas de telecomunicaciones aéreas, en la zona de Intervención correspondiente al Sector del Centro Poblado Villa del Mar.

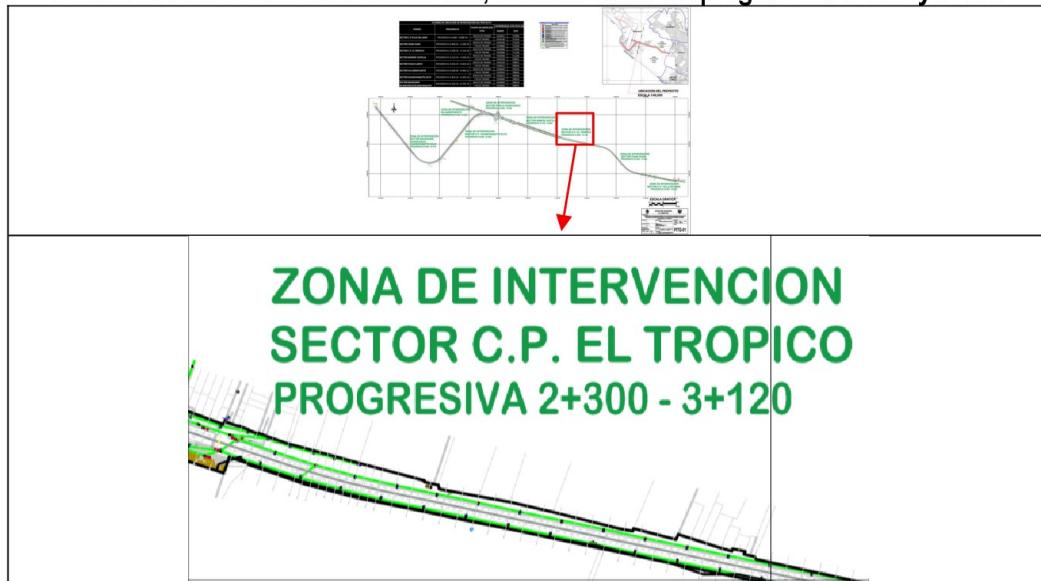
Imágenes n.º 37 y n.º 38

Líneas de telecomunicaciones aéreas, ubicado entre las progresivas 2+300 y 3+120

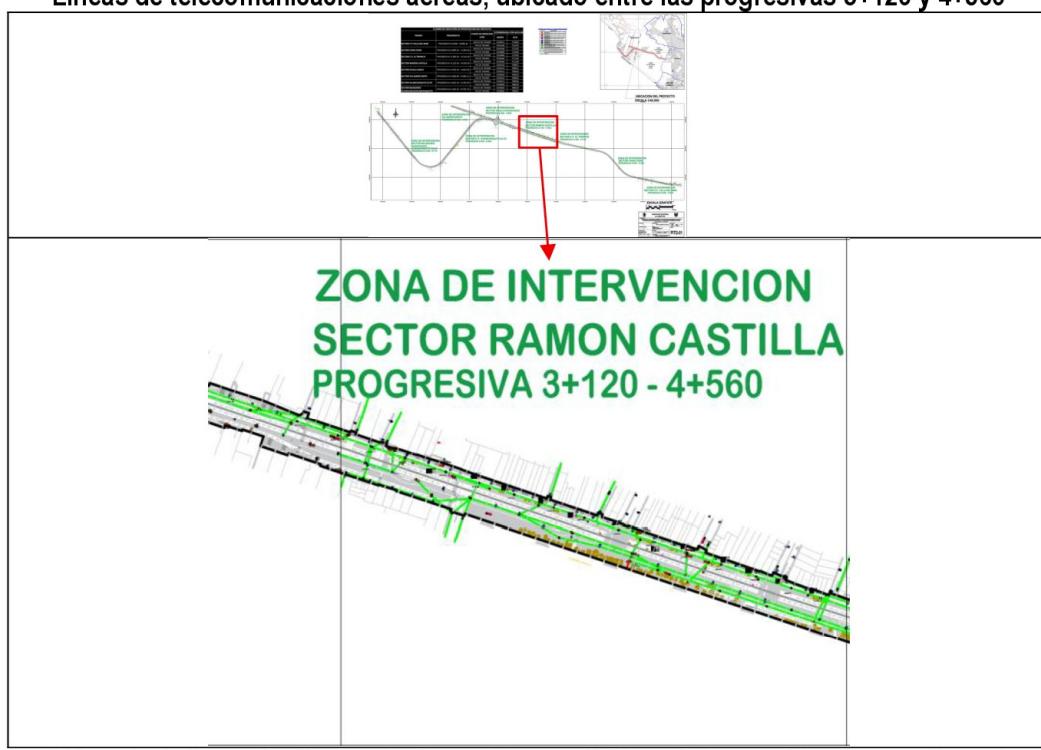
Existencia de líneas de telecomunicaciones aéreas, en la Zona de Intervención correspondiente al
Sector Ramón Castilla.

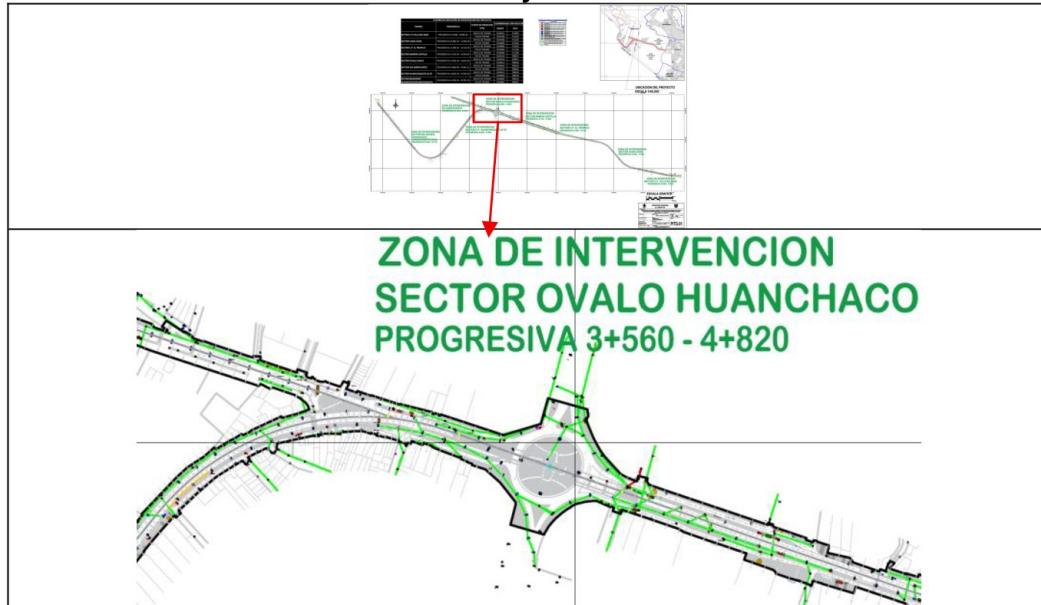
Existencia de líneas de telecomunicaciones aéreas, en la zona de Intervención correspondiente al Sector del Óvalo Huanchaco.

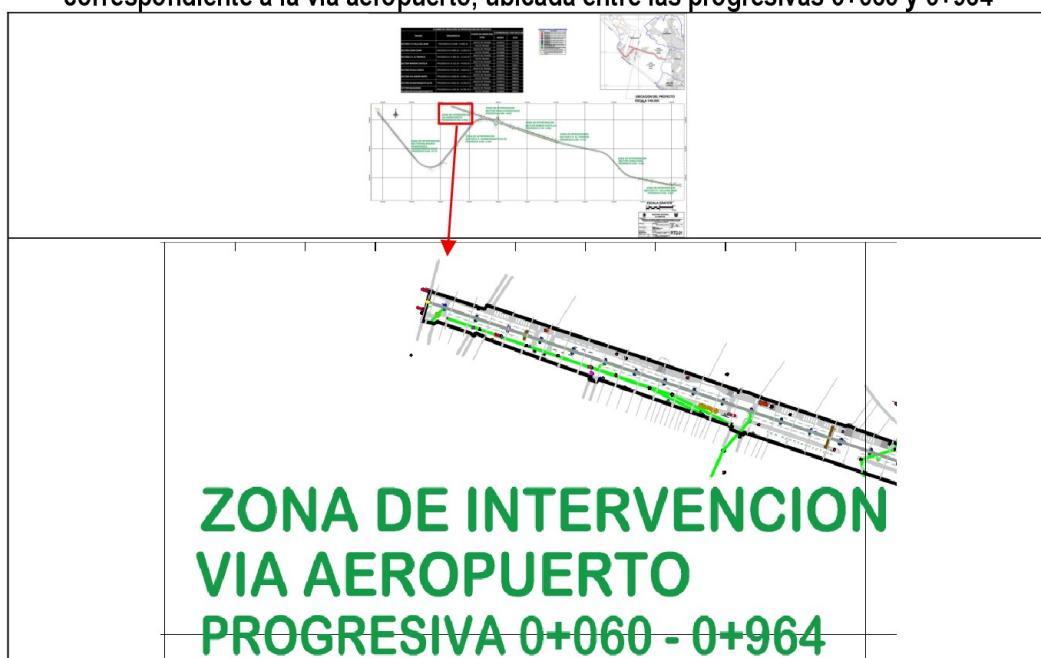
Existencia de líneas de telecomunicaciones aéreas, en la zona de Intervención correspondiente a la vía aeropuerto.

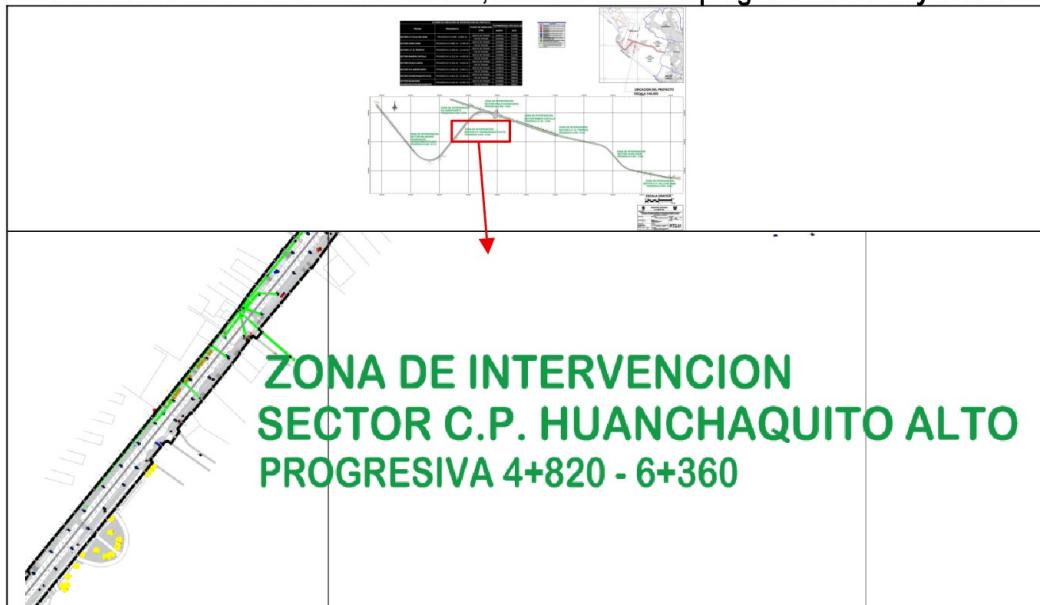
Existencia de líneas de telecomunicaciones aéreas, en la Zona de Intervención correspondiente al Sector del Centro Poblado Huanchaquito Alto.

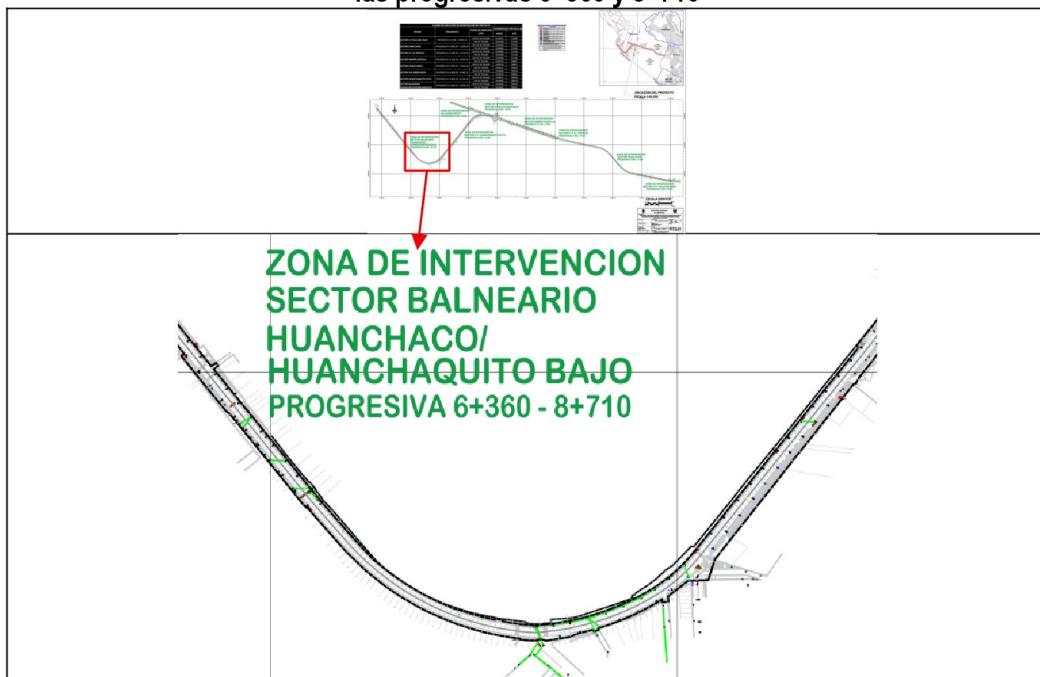
Existencia de líneas de telecomunicaciones aéreas, en la zona de Intervención correspondiente al Sector del Balneario Huanchaco/Huanchaquito Bajo.
