**INFORME DE VISITA DE CONTROL
N° 005-2025-OCI/5348-SVC**

**OPERATIVIDAD DE LOS VEHÍCULOS Y MAQUINARIAS DEL
PROYECTO: “MEJORAMIENTO DE LA CAPACIDAD
OPERATIVA DE LA UNIDAD DE EQUIPO MECÁNICO DEL
GOBIERNO REGIONAL PASCO” CON CUI 2391837**

**PERÍODO DE EVALUACIÓN:
DEL 17 DE MARZO DE 2025 AL 21 DE MARZO DE 2025**

PASCO, 28 DE MARZO DE 2025

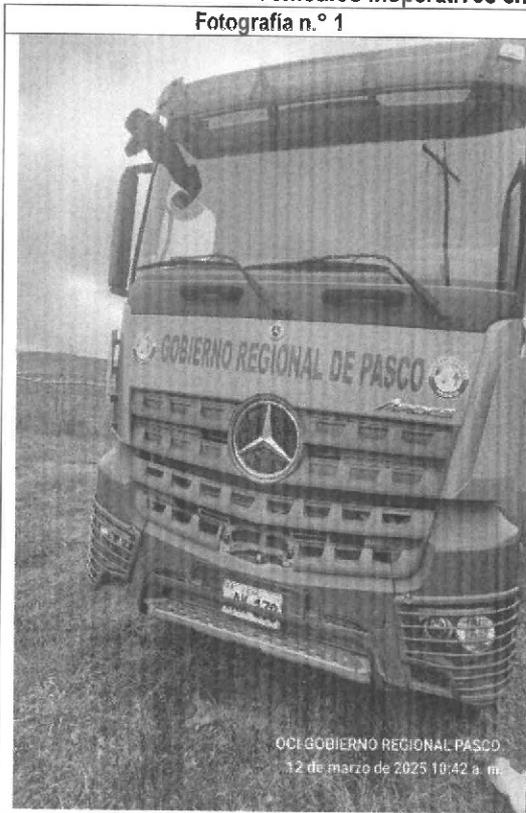
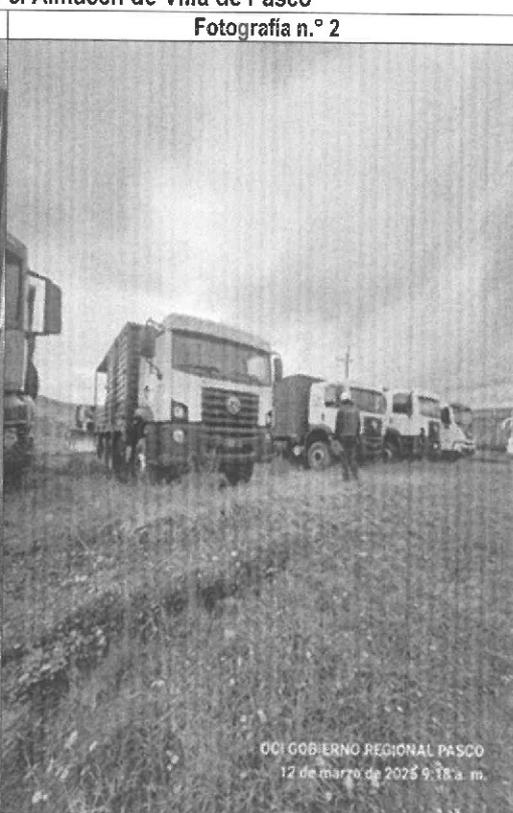
Panel fotográfico n.º 1
Vehículos Inoperativos en el Almacén de Villa de Pasco

Se evidencio que cinco (5) vehículos y/o maquinarias se encuentran inoperativas, (3 talleres móviles no encendieron debido a fallas en la sulfatación de baterías; asimismo, el tractor sobre oruga no enciende por falla en las dos (2) baterías y el camión volquete de placa EAK-130 no arranca por falta de combustible)

Al respecto, los representantes de la Sub Gerencia de Obras y Equipo Mecánico, mencionaron¹ que el Camión Volquete Mercedes Benz RMB - Placa EAK 130, no arrancó por no contar combustible de reserva; asimismo, tres (3) talleres Móviles Volkswagen de placas EAM-266, EAM-249 y EAM 290, no arrancaron por tener las baterías sulfatadas encontrándose inoperativos; y, el Tractor sobre orugas Caterpillar / D6TX de serie G5401227, no arrancó por tener dos (2) baterías sulfatadas, como se muestra en el panel fotográfico, siguiente:

Descripción: En las fotografías se observan que el camión volquete de placa EAK 130 y los 3 talleres Móviles Volkswagen de placas EAM-266, EAM-249 y EAM 290, que se encuentran INOPERATIVOS

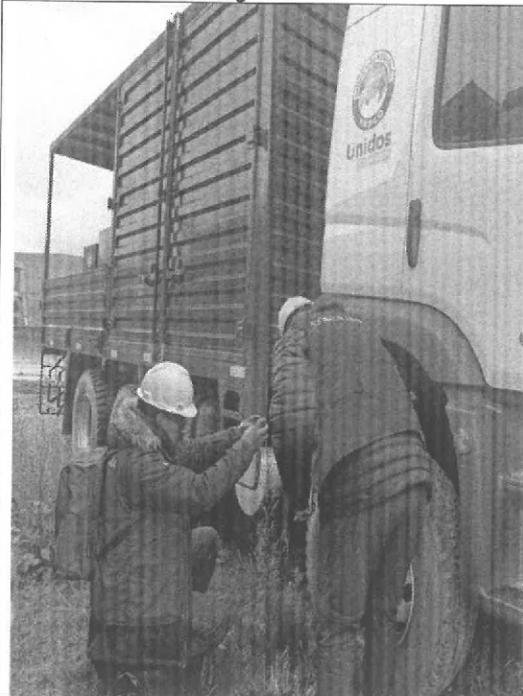
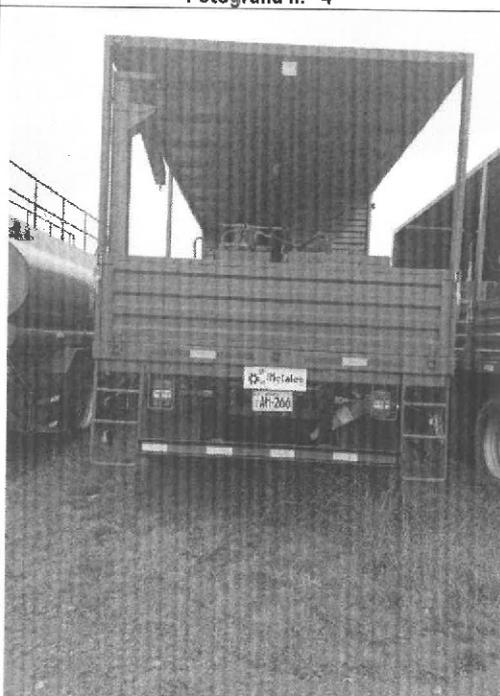
Descripción: En las fotografías se observan la parte posterior de los talleres Móviles Volkswagen de placas EAM-266 y EAM 290, que se encuentran INOPERATIVO

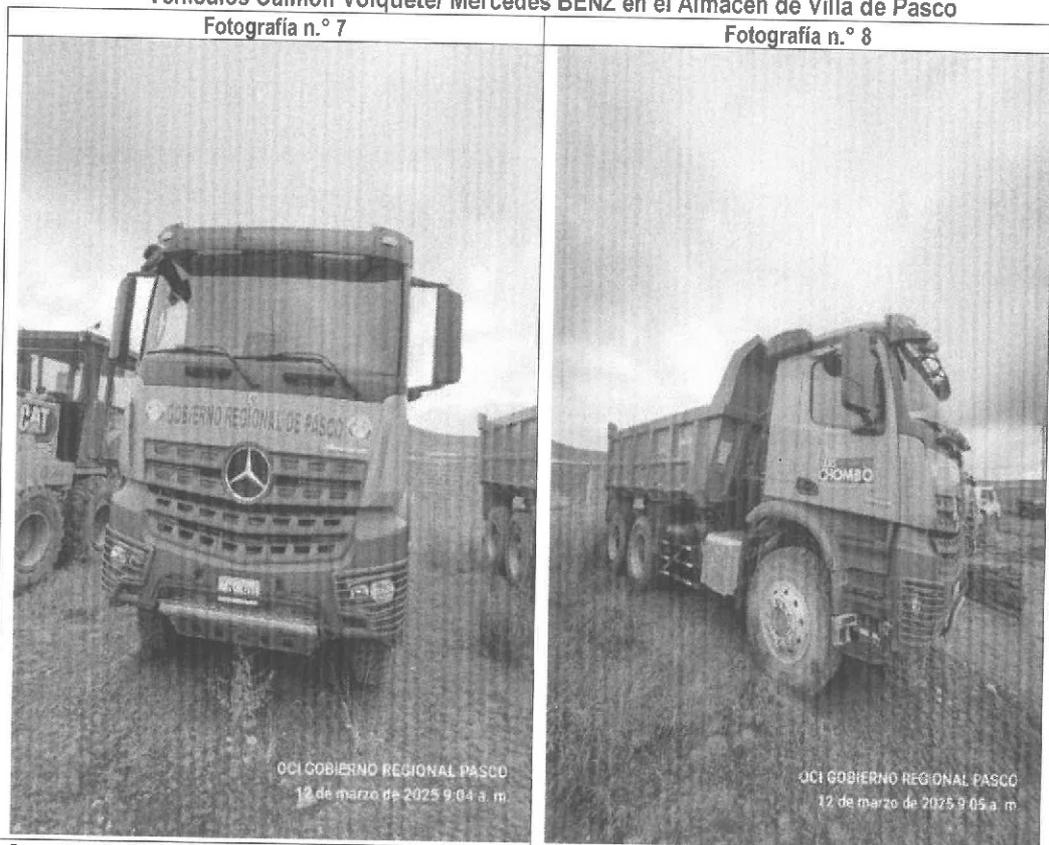
Panel fotográfico n.º 2
Vehículos Camión Volquete/ Mercedes BENZ en el Almacén de Villa de Pasco

Descripción: En las fotografías se observan que los camiones volquetes de placa EAK 104 y EAK 094 se encuentran en el almacén del Villa de Pasco, sin operador de los vehículos designados por la Entidad.

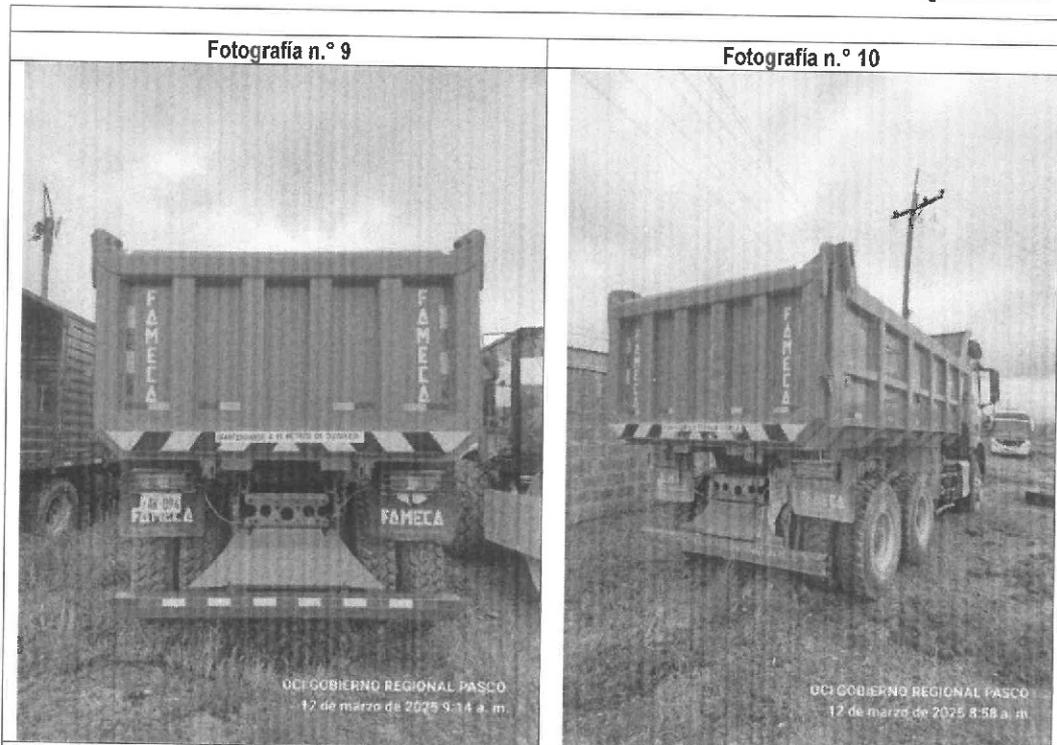
Descripción: En las fotografías se observan la parte posterior de los camiones volquetes de placa EAK 094 y EAK 130 se encuentran sin operador del vehículo designado por la Entidad.

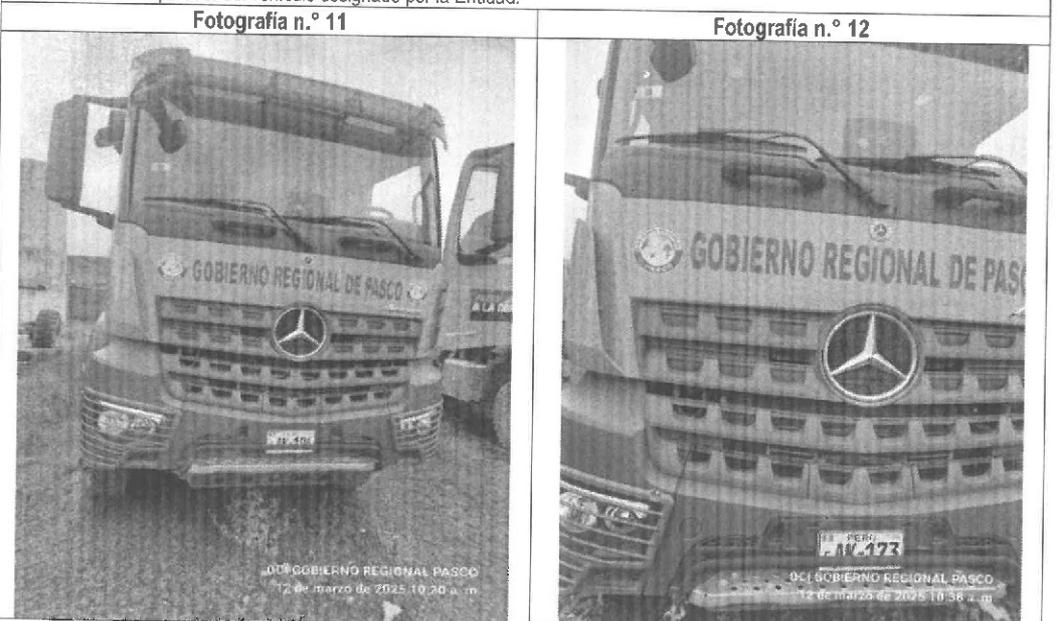
Descripción: En las fotografías se observan la parte frontal de los camiones volquetes de placa EAK 104 y EAK 173 se encuentran en el almacén del Villa de Pasco, sin operador del vehículo designado por la Entidad

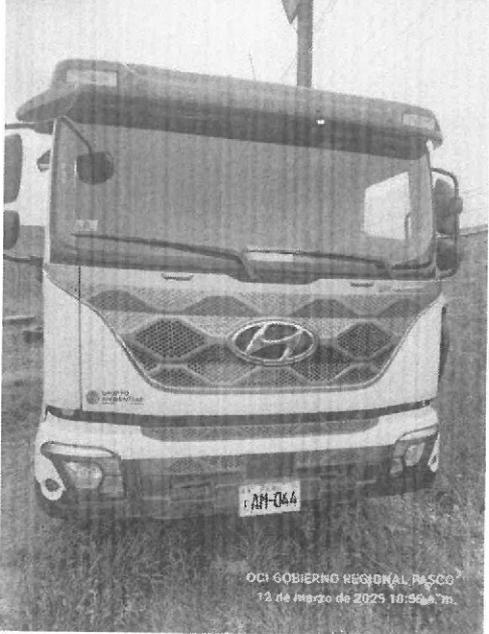
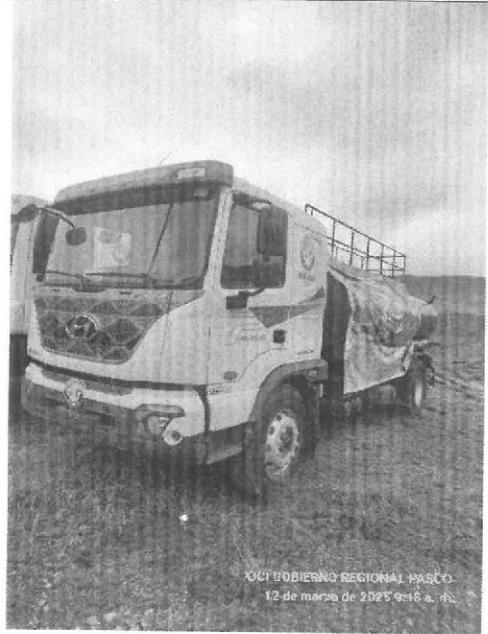
Fotografía n.º 13	Fotografía n.º 14

<p>OCI GOBIERNO REGIONAL PASCO 12 de marzo de 2025 9:16 a. m.</p>
<p>Descripción: En las fotografías se observan que los camiones cisterna de marca HYUNDAI PAVISE placa EAM 044 y EAM 073 se encuentran en el almacén del Villa de Pasco, sin operador de vehículo designado por la Entidad.</p>	
Fotografía n.º 15	Fotografía n.º 16

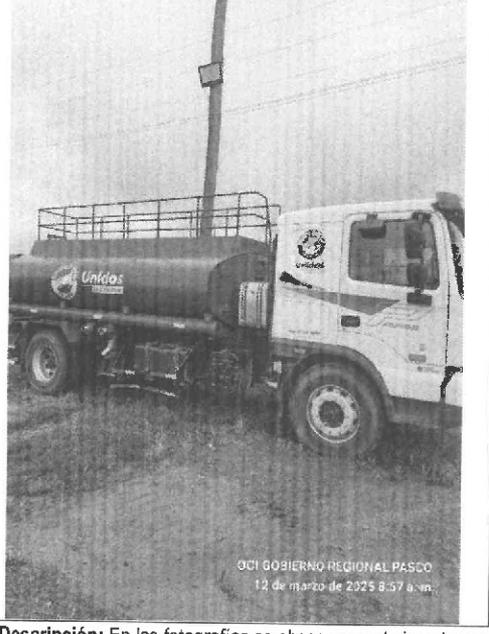
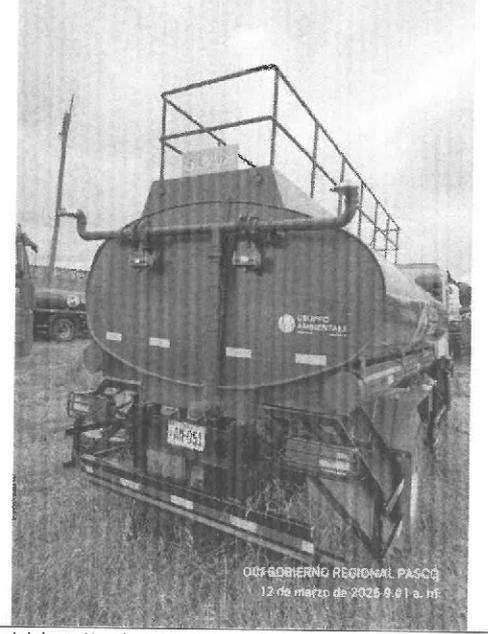
<p>OCI GOBIERNO REGIONAL PASCO 12 de marzo de 2025 9:01 a. m.</p>
<p>Descripción: En las fotografías se observan posterior y transversal del camión cisterna de marca HYUNDAI PAVISE de placa EAM 051, se encuentran en el almacén del Villa de Pasco, sin operador del vehículo designado por la Entidad</p>

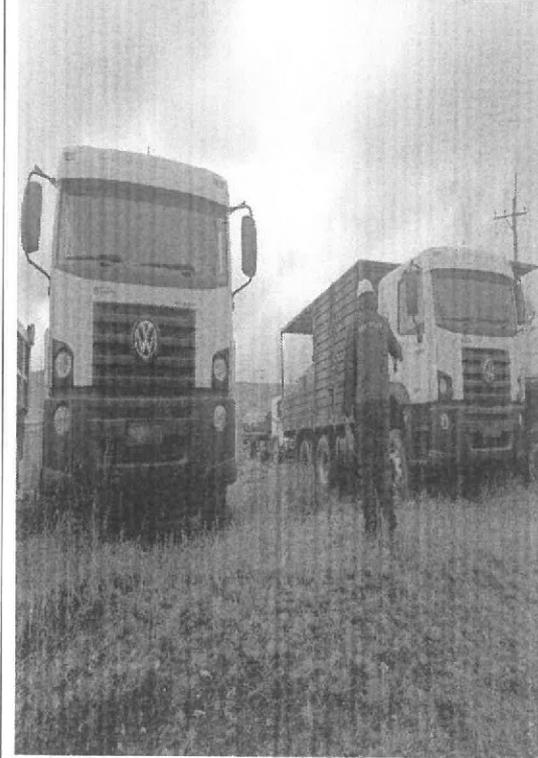
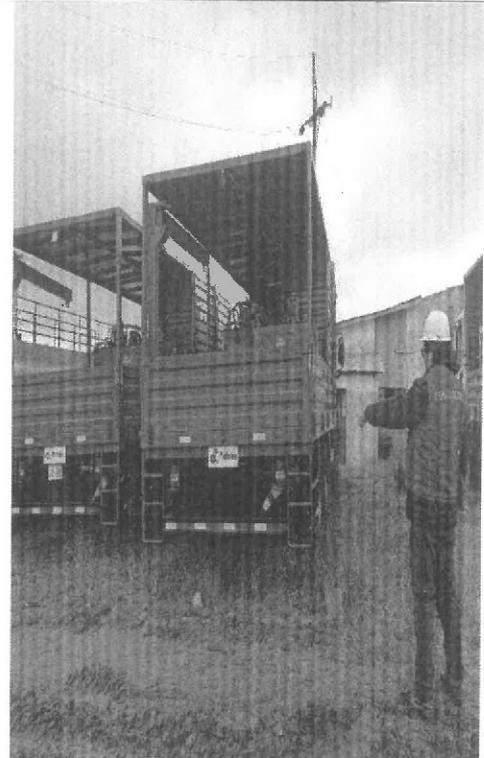
Descripción: En las fotografías se observan la parte frontal y posterior de los talleres móviles de la marca VOLKSWAGEN de placa EAM 290, EAM 249 y EAM 266, se encuentran en el almacén del Villa de Pasco, sin operador del vehículo designado por la Entidad

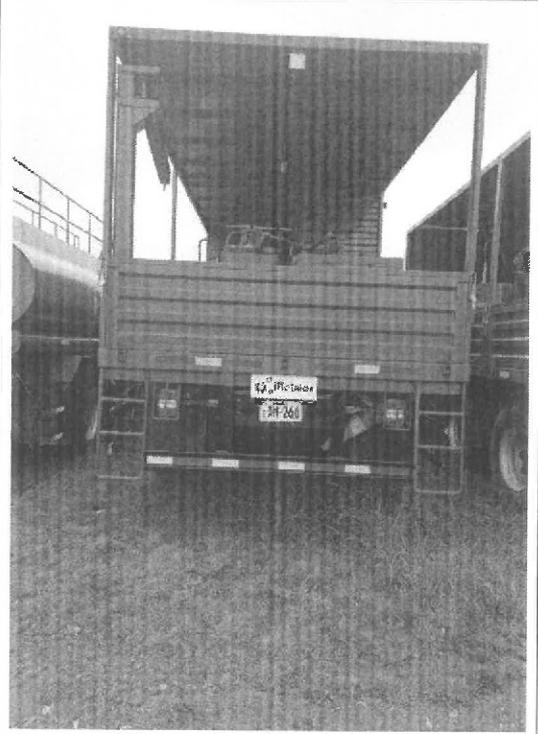
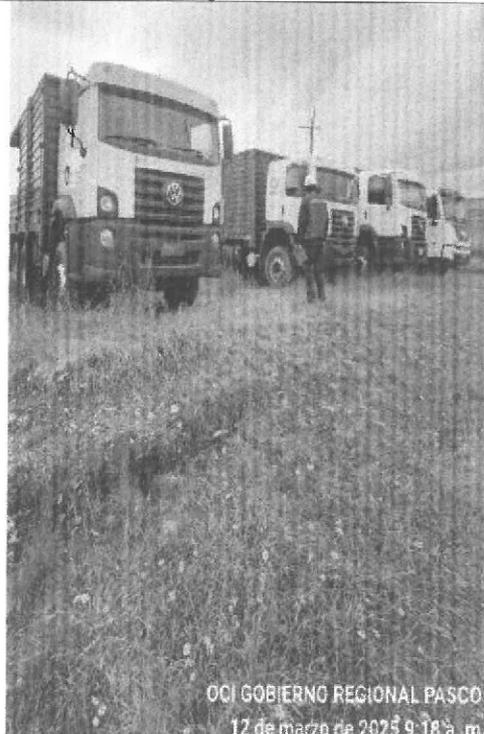
Descripción: En las fotografías se observan posterior y frontal de los talleres móviles de la marca VOLKSWAGEN de placa EAM 290, EAM 249 y EAM 266, se encuentran en el almacén del Villa de Pasco, sin operador del vehículo designado por la Entidad

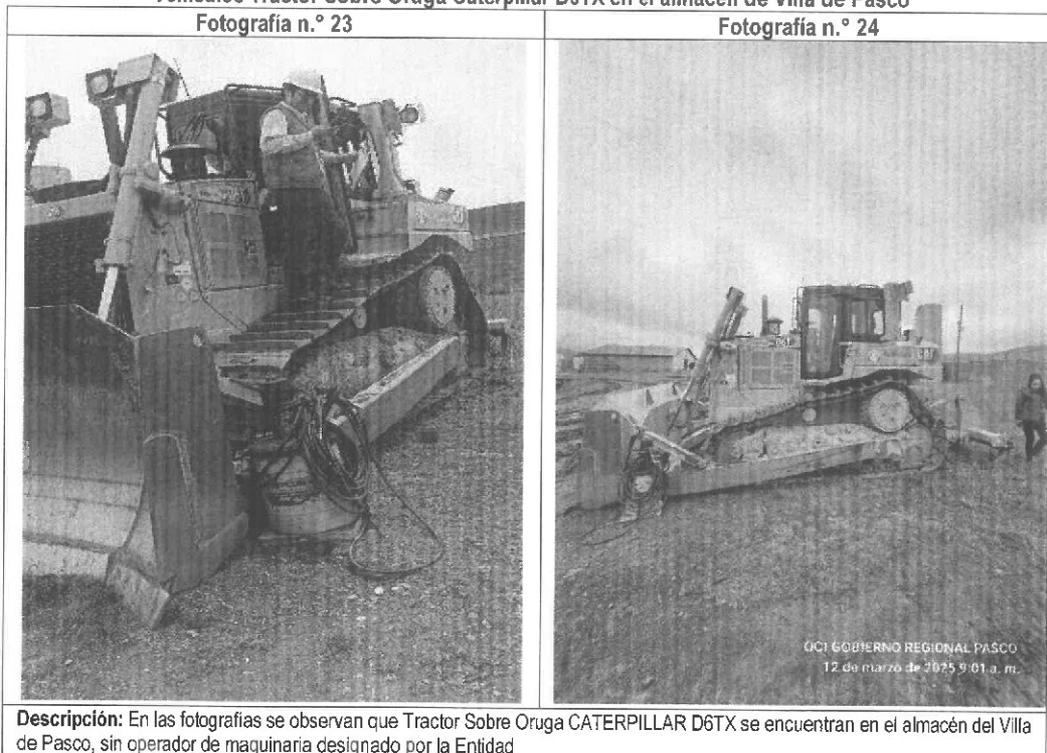
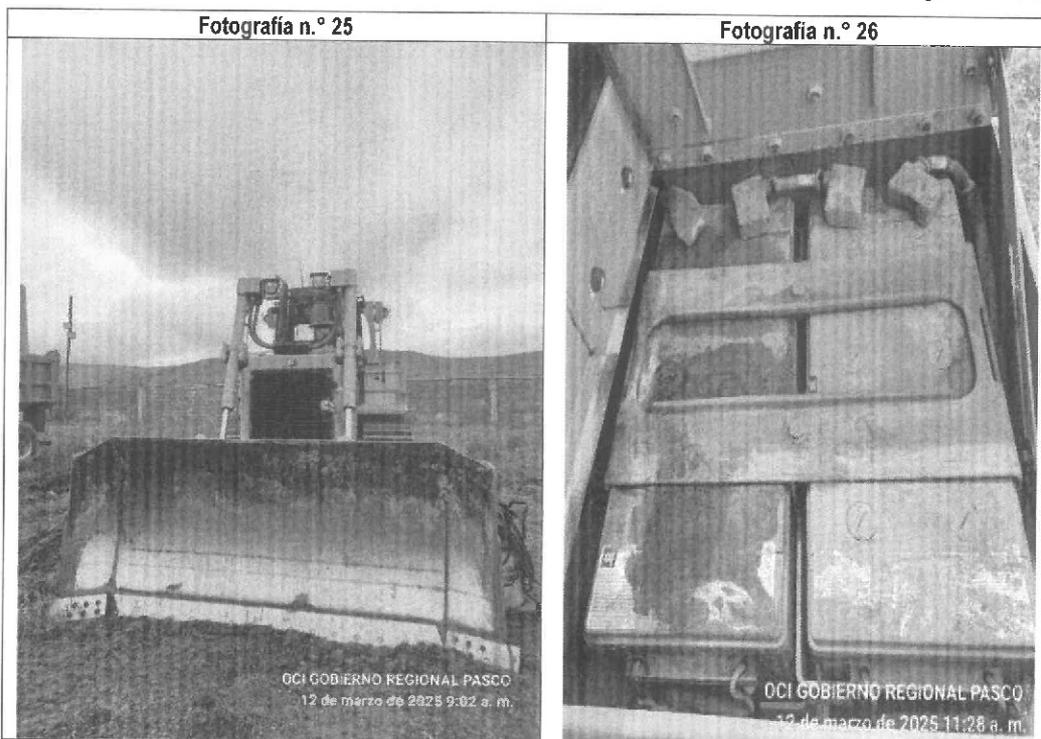
Panel fotográfico n.º 5
Vehículos Tractor Sobre Oruga Caterpillar D6TX en el almacén de Villa de Pasco

- ❖ Tractor sobre Oruga, de la marca CATERPILLAR modelo D6TX con serie CATB6TOCT03357, que se muestra a continuación:

Descripción: En las fotografías se observan la parte frontal de Tractor Sobre Oruga CATERPILLAR D6TX y las dos (2) baterías marca CATERPILLAR, se encuentran en el almacén del Villa de Pasco, sin operador de maquinaria designado por la Entidad.

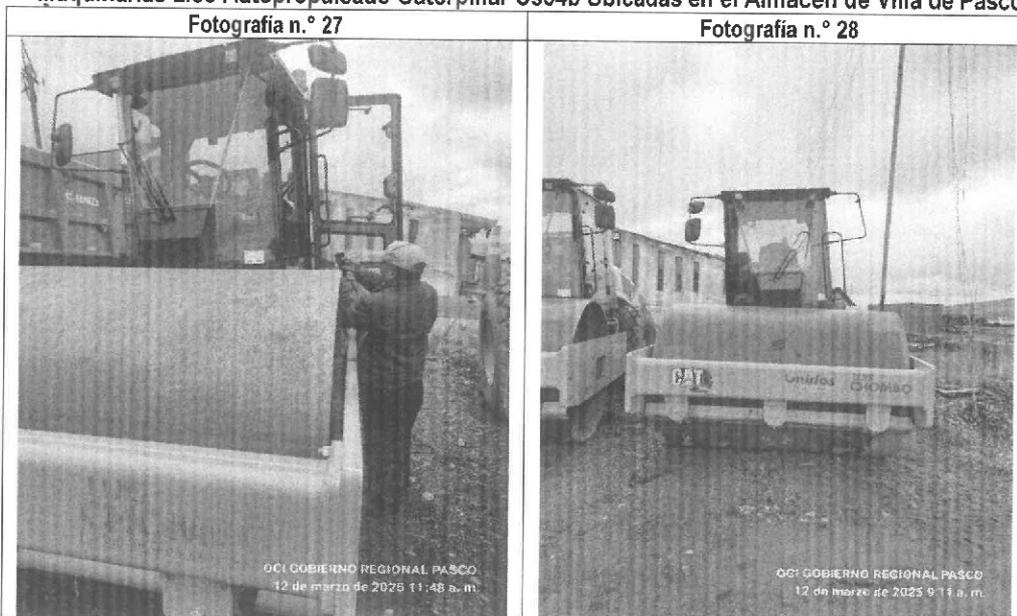
Panel fotográfico n.º 6

Descripción: En las fotografías se observan la parte frontal de Rodillo Liso autopropulsado de marca: CATERPILLAR modelo CS54B con serie G5401227, se encuentran en el almacén del Villa de Pasco, sin operador de maquinaria designado por la Entidad

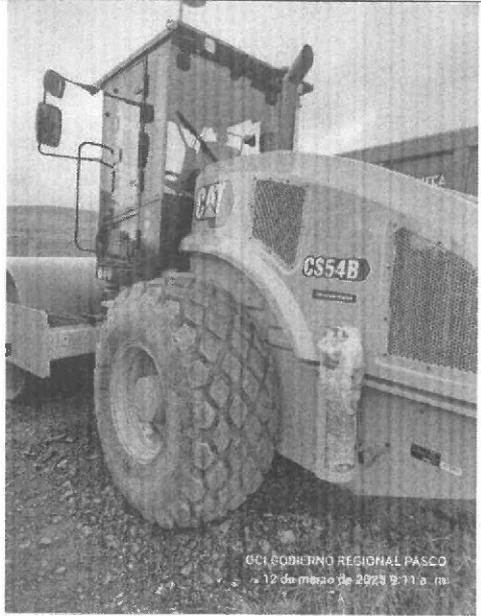
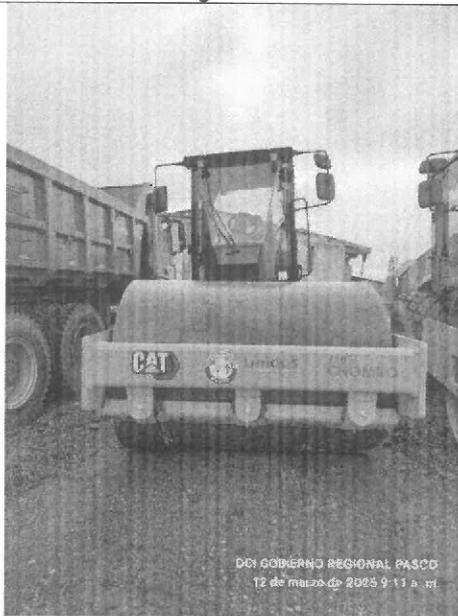
Fotografía n.º 29	Fotografía n.º 30

<p>Descripción: En las fotografías se observan la parte posterior y frontal de Rodillo Liso autopropulsado de marca: CATERPILLAR modelo CS54B con serie G5401192, se encuentran en el almacén del Villa de Pasco, sin operador de la maquinaria designado por la Entidad.</p> <p>Fuente: Acta de Inspección Física n.º 1-2025-CG/OC-5348-CUI:2391837 de 12 de marzo de 2025</p> <p>Elaborado por: Comisión a cargo de Visita de Control</p>

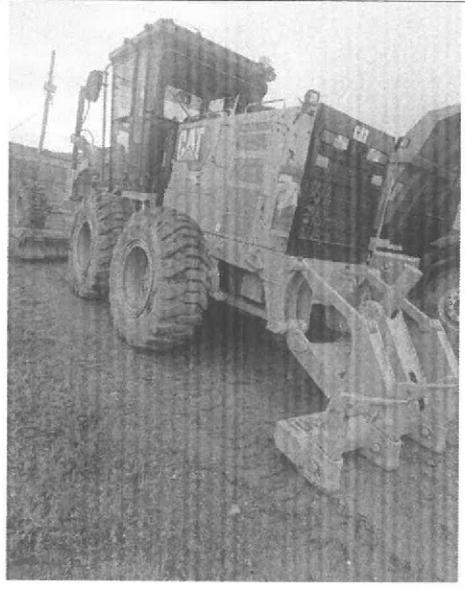
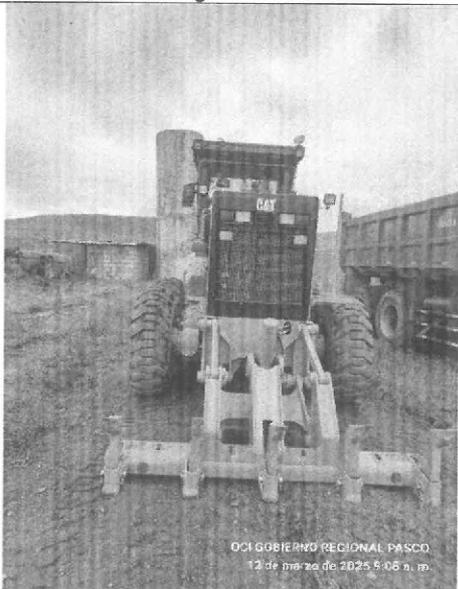
Fotografía n.º 31	Fotografía n.º 32

- ❖ Motoniveladora articulada, de la marca CATERPILLAR modelo 140K con serie CAT0140KKSZL21120, como se evidencia en el panel fotográfico siguiente:

<p>Descripción: En las fotografías se observan la parte posterior y frontal de la motoniveladora articulada de marca CATERPILLAR modelo 140K con serie CAT0140KKSZL21120, se encuentran en el almacén del Villa de Pasco, sin operador de la maquinaria designado por la Entidad.</p> <p>Fuente: Acta de Inspección Física n.º 1-2025-CG/OC-5348-CUI:2391837 de 12 de marzo de 2025</p> <p>Elaborado por: Comisión a cargo de Visita de Control</p>
