N° 016-2025-OCI/5348-SVC

VISITA DE CONTROL GOBIERNO REGIONAL PASCO YANACANCHA – PASCO - PASCO

EJECUCIÓN DE OBRA: "MEJORAMIENTO DEL CAMINO VECINAL TRAMOS: MAJONTINI – VALLE NAZARET (EMPALME A RUTA B), DISTRITO DE PUERTO BERMÚDEZ – PROVINCIA DE OXAPAMPA, DEPARTAMENTO DE PASCO", CON CUI N° 2334696

PERÍODO DE EVALUACIÓN: DEL 8 AL 12 DE SETIEMBRE DE 2025

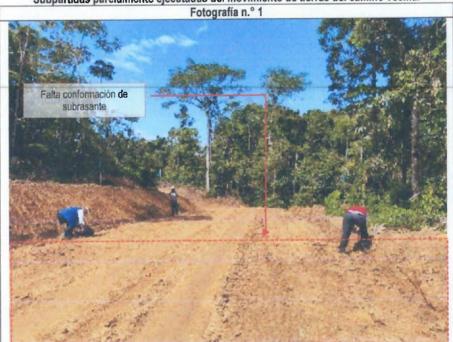
Panel fotográfico n.º 1
Subpartidas parcialmente ejecutadas del movimiento de tierras del camino vecinal

Descripción: Se evidencia que en la progresiva 32+000 al 32+500 se encuentran parcialmente ejecutadas esto motivado a que no cumplen con la conformación de la subrasante.

Considerando las fotografías precedentes, la Comisión advierte que la Supervisión y Entidad aprobaron valorizaciones que se han ejecutado parcialmente, denotándose un deficiente control administrativo – económico en la evaluación de las valorizaciones declaradas por el Contratista.

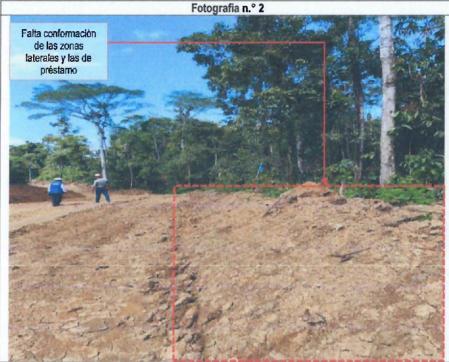
Descripción: Se evidencia en las fotografías, en la progresiva 32+000 – 32+500, la falta de conformación de la subrasante, la limpieza final, la conformación de las zonas laterales.

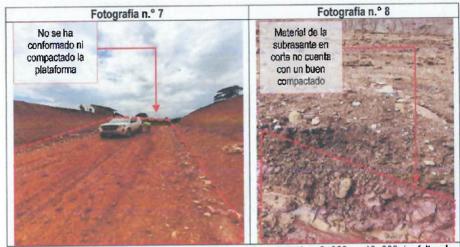
Descripción: Se evidencia en las fotografías, en la progresiva 0+000 - 10+000 la falta de conformación y compactación de la plataforma.

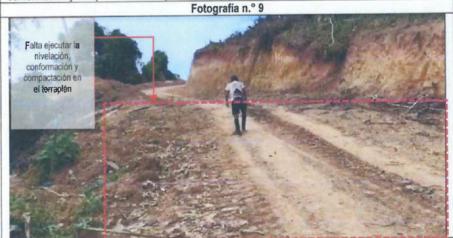
Descripción: Se evidencia en las fotografías, en la progresiva 20+000 – 24+690 falta por ejecutar los trabajos de conformación, nivelación y compactación en el terraplén.

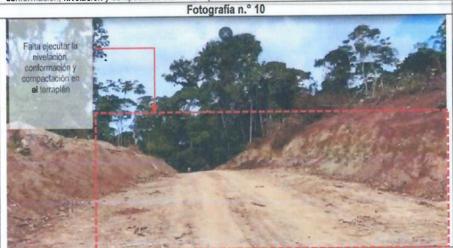
Descripción: Se evidencia en las fotografías, en la progresiva 20+000 - 24+690 falta por ejecutar los trabajos de

Descripción: Se evidencia en las fotografias, en la progresiva 204000 – 244690 fatta por ejectual los trabajos de conformación, nivelación y compactación en el terraplén.

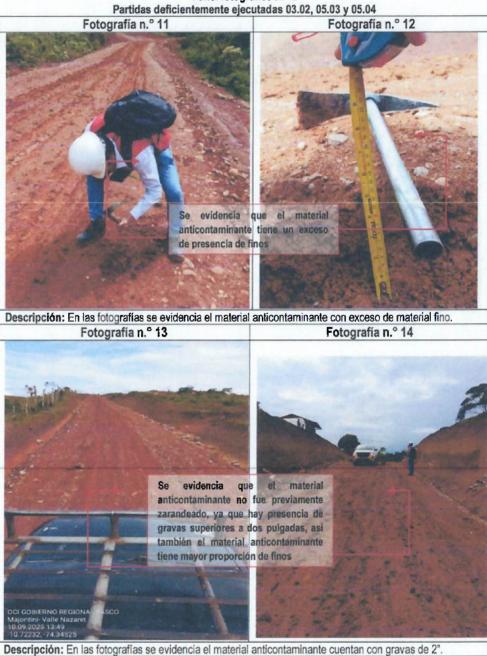
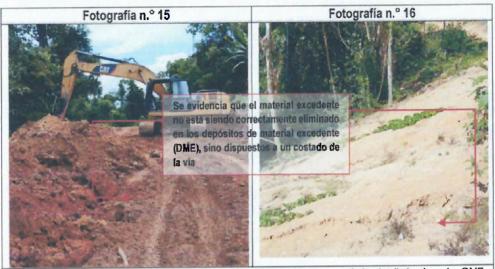
Panel fotográfico n.º 2 Partidas deficientemente ejecutadas 03.02, 05.03 y 05.04

Descripción: En las fotografías se evidencia que el material excedente no está siendo eliminado en los DME. Fuente: Acta de inspección física de obra n.º 01-2025-CG/GRPA-CUI 2334696 de 9 de setiembre de 2025 y acta de inspección física de obra n.º 02-2025-CG/GRPA-CUI 2334696 de 10 de setiembre de 2025

En ese sentido, para la aceptación de los trabajos de "03.02 CAPA ANTICONTAMINANTE E=15 CM (Extracción, acopio y zarandeo, esparcido y compactado)", por la inspección de obra era necesario verificar entre otros aspectos que los materiales empleados cumplieran con los requisitos de calidad establecidos en las especificaciones técnicas, de esta partida; así también el contratista con respecto a la ejecución de las partidas, 05.03 TRANSPORTES DE MATERIAL EXCEDENTE A DME ENTRE 120 Y 1000M y 05.04 TRANSPORTES DE MATERIAL EXCEDENTE A DME DISTANCIAS MAYORES A 1000M viene ejecutando de forma deficiente ya que viene depositando al costado de la vía y no en los depósitos de material excedente.

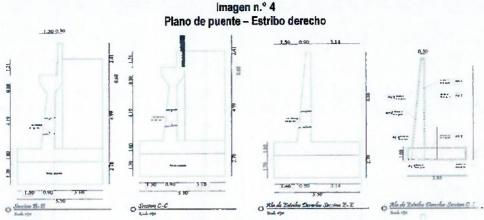
Fuente: Planos de puente - estribo derecho, PEE-01 del expediente técnico.

Respecto a estas partidas, la Comisión ha verificado si las estructuras de cimentación del puente Nevati presentan deficiencias en el cálculo de los parámetros hidrológicos e hidráulicos, así mismo se verificará el cálculo del NAME y galibo.

En la revisión del estudio hidráulico – hidrológico evidencia riesgos significativos en la confiabilidad del diseño del puente evaluado. La ausencia o deficiencia en la consistencia y validación de las series históricas de lluvia y caudal compromete la representatividad de los datos base, pudiendo conducir a la subestimación de eventos extremos. Asimismo, una inadecuada construcción de las tormentas de diseño a partir de curvas IDF afecta la determinación del volumen y la intensidad de las precipitaciones críticas (ver en informe técnico apartado fuentes de información, periodos de retorno y consistencia y validación de series)

De lo indicado, se han ejecutado los estribos; sin embargo, dicho expediente no consideró parámetros hidrológicos / hidráulicos adecuados para máximas avenidas; se pudo evidenciar que debido al deficiente diseño y la omisión de verificación previa por parte del Contratista y sus Especialistas, quienes no cursaron la consulta técnica correspondiente antes de ejecutar.

Esto lleva a un alto riesgo de inestabilidad con una probabilidad alta del colapso del puente y como tal hay corresponsabilidad por no advertir mediante consulta el Residente de Obra y sus Especialistas, esto motivado por la ejecución de los estribos sin validar parámetros hidrológicos e hidráulicos para avenidas extraordinarias, comprometiendo la estabilidad de la estructura, incrementa la probabilidad de falla prematura, expone a la Entidad a costos de reposición y como tal no cumple con la finalidad y funcionalidad la obra, generando un perjuicio al Estado.

Se recomienda recalcular el diseño hidrológico e hidráulico y en base a los resultados tomar la mejor decisión técnica que pueda dar solución a la deficiencia del expediente técnico.

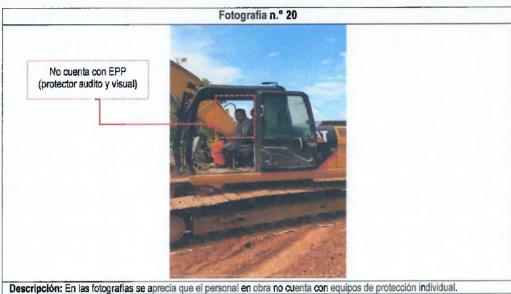
Panel fotográfico n.º 3
Orden y Limpieza deficiente

N°	INCUMPLIMIENTO	DEFECTO ENCONTRADO POR LA COMISIÓN
		Progresiva: 20+000 – 26+000
1	Orden y limpieza	 Se verifica la falta de señalización en obra, las zonas de trabajo no están libres de obstáculos.
		Progresiva: 40+000 – 42+000
2	Orden y limpieza	 Se verifica la falta de señalización en obra, así mismo el operario no cuenta con su vigía. Así mismo se verifica que el operador de la maquinaria no cuenta con equipos de protección personal. Se constata que tramo a ejecutar no cuenta con baño portátil.
		Campamento n.º 1
3	Orden y limpieza	 No cuenta con señalización en campamento, así mismo se verifica demame de petróleo en áreas de almacenamiento de combustible contaminando el suelo, se evidencia que material de construcción (vigas metálicas de puente modular) están almacenadas bajo la intemperie, no se verifica señalización de zona de material de desechos.
		Campamento n.° 2
4	Orden y limpieza	 No cuenta con señalización en campamento, así mismo se verifica vertido de combustible en área contaminando el suelo, se evidencia que material de construcción y material excedente (bastidores de señalización) no están identificadas por zona.
