**INFORME DE HITO DE CONTROL  
N° 015-2025-OCI/5352-SCC**

**EJECUCIÓN DEL PROYECTO DE INVERSIÓN:  
"MEJORAMIENTO Y AMPLIACIÓN DE LOS SERVICIOS  
TURÍSTICOS DEL CORREDOR TURÍSTICO: VALLE VIEJO -  
MICULLA, PROVINCIA DE TACNA, REGIÓN TACNA"**

**HITO DE CONTROL N° 6  
EJECUCIÓN Y AVANCE DE LOS COMPONENTES 2 Y 3 DEL  
PROYECTO**

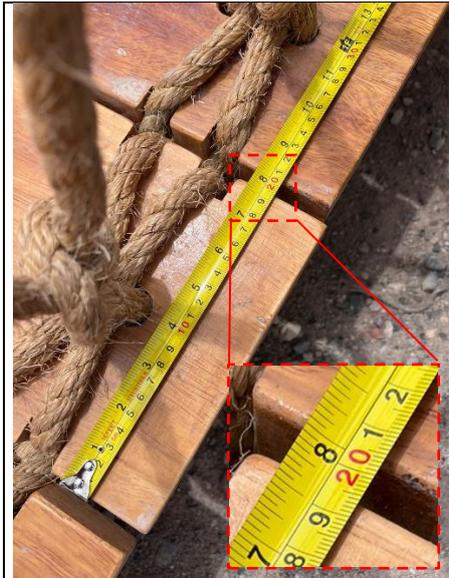
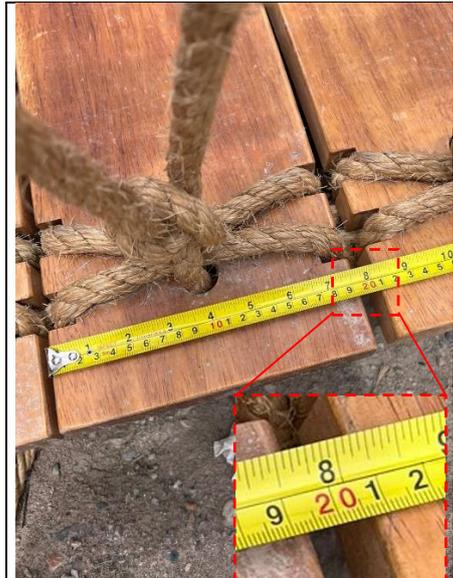
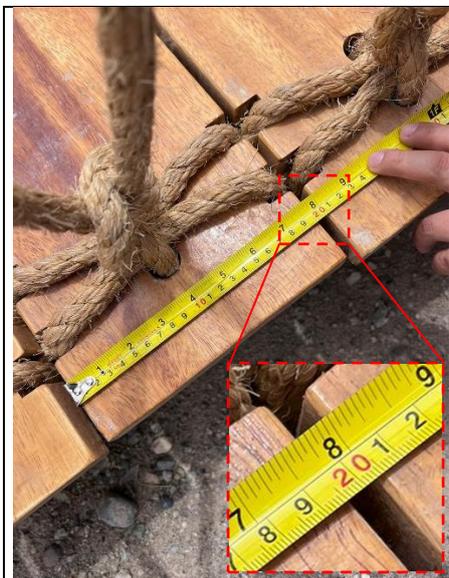
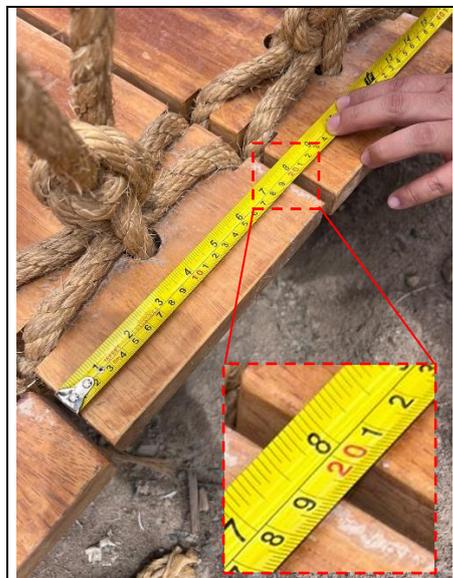
**PANEL FOTOGRÁFICO N° 1**  
**DIMENSIONES DE TABLAS DE MADERA DEL TRAMO INICIAL DEL PUENTE COLGANTE N° 1**

No obstante, durante las visitas de inspección al puente colgante n.º 1, efectuadas el 23 de enero<sup>5</sup> y 3 de febrero de 2025<sup>6</sup>, se verificaron las dimensiones de las tablas instaladas, identificando que, en el tramo inicial del puente, algunas tablas de madera poseen un ancho inferior a 8"; como se evidencia en las siguientes imágenes:

Fotografía n.º 1: Se visualiza tabla de madera que posee un ancho de 19,30cm aproximadamente.

Fotografía n.º 2: Se visualiza tabla de madera que posee un ancho de 19,30cm aproximadamente.

Fotografía n.º 3: Se visualiza tabla de madera que posee un ancho de 19,50cm aproximadamente.

Fotografía n.º 4: Se visualiza tabla de madera que posee un ancho de 19,20cm aproximadamente.

De lo expuesto, se advierte que existen deficiencias en la ejecución del puente colgante n.° 1, toda vez que, se evidencia que se habrían colocado tablas de madera de menor ancho al especificado en el expediente técnico del Adicional n.° 6 del Proyecto; así como, no se habría amarrado correctamente la soga intermedia de las cuerdas verticales. Además, se advierte que, se habría empleado un material que no cumple con las especificaciones técnicas de la orden de compra, requerida para la ejecución de las partidas "04.03.04.02 Preservante para sogas" y "04.04.04.02 Preservante para sogas" vinculadas a los puentes colgantes n.°s 1 y 2, respectivamente.

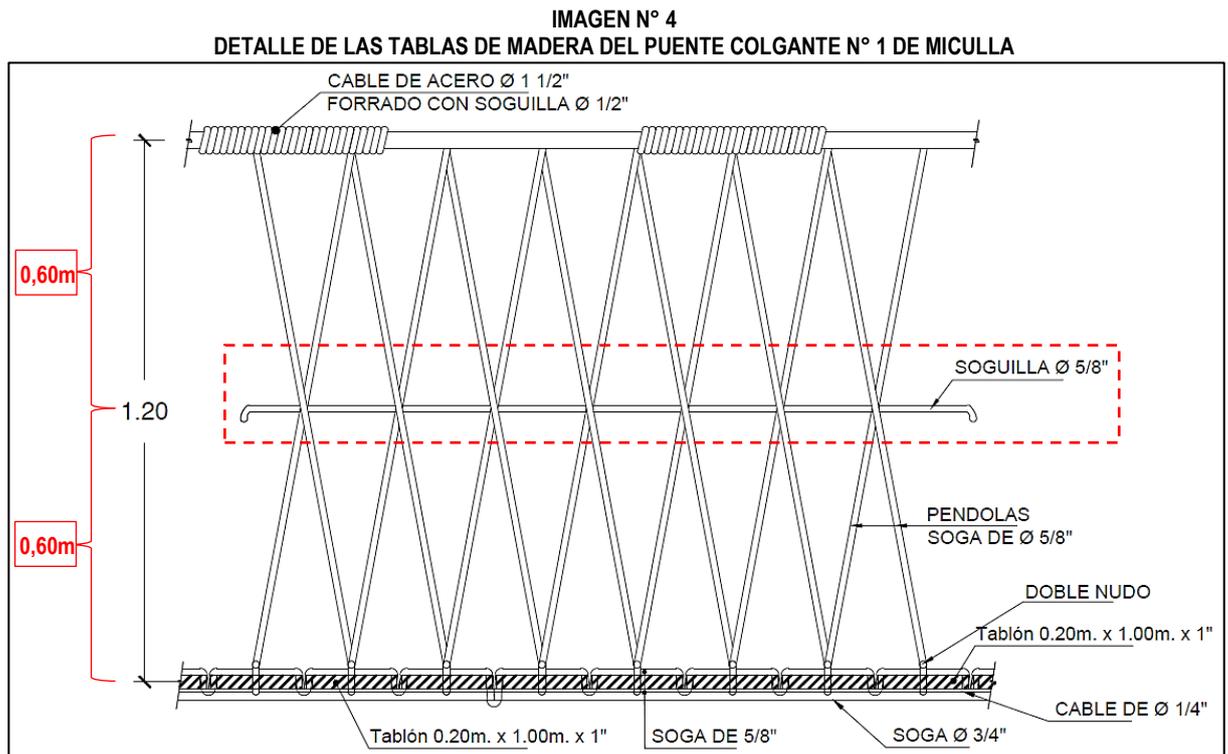
De la revisión del Plano "A-03 Puente colgante de Miculla n.º 01", se observó que la soga cabuya de 5/8" estaba proyectada, entre otros, como soga intermedia a media altura de las péndolas (cuerdas o tensores verticales), como se muestra en la siguiente imagen:

Fuente: Plano "A-03 Puente colgante de Miculla n.º 01" del expediente técnico del Adicional n.º 6 del Proyecto aprobado con Resolución Gerencial General Regional n.º 039-2024-GGR/GOB.REG.TACNA de 19 de enero de 2024.

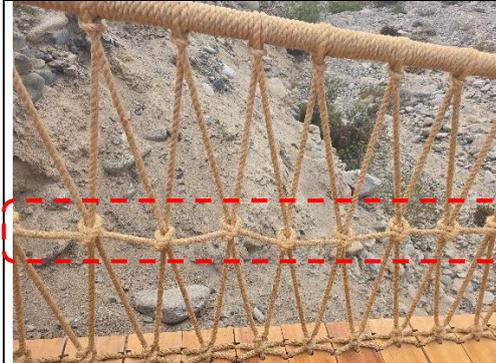
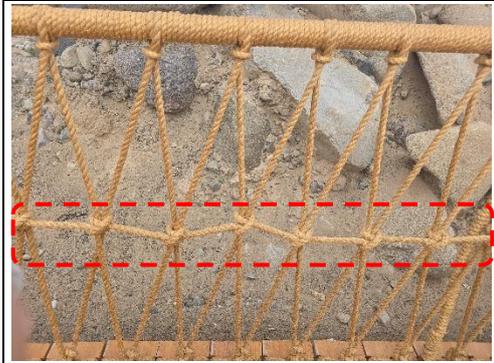
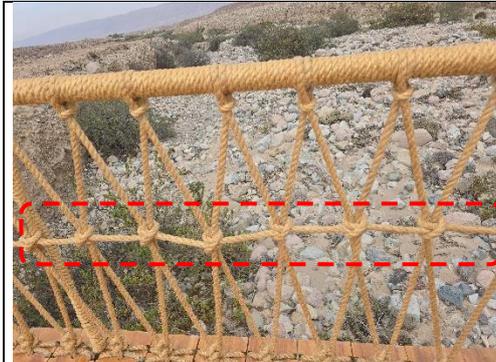
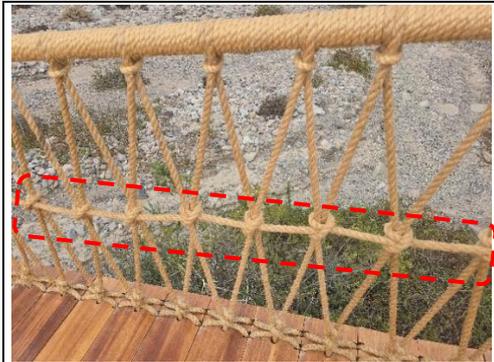
**PANEL FOTOGRÁFICO N° 2**  
**SOGA INTERMEDIA DEL PUENTE COLGANTE N° 1**

Fotografía n.º 5: Se visualiza variación en la altura a la que fue amarrada la soga intermedia. Además que, no se encuentra instalada a la mitad de la altura de las cuerdas verticales.

Fotografía n.º 6: Se visualiza variación en la altura a la que fue amarrada la soga intermedia. Además que, no se encuentra instalada a la mitad de la altura de las cuerdas verticales.

Fotografía n.º 7: Se visualiza variación en la altura a la que fue amarrada la soga intermedia.

Fotografía n.º 8: Se visualiza variación en la altura a la que fue amarrada la soga intermedia. Además que, no se encuentra instalada a la mitad de la altura de las cuerdas verticales.

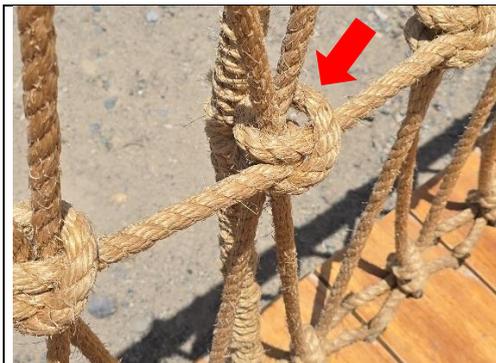
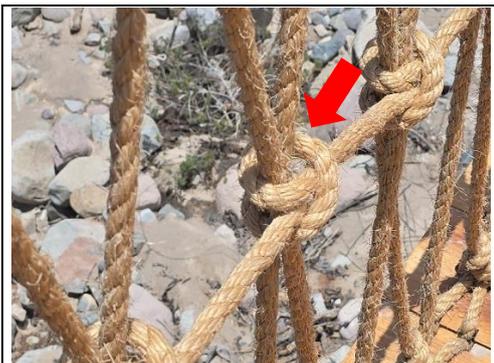
Fotografía n.º 11: Se visualiza que los nudos de la soga intermedia no se encuentran tensos en su totalidad.

Fotografía n.º 12: Se visualiza que los nudos de la soga intermedia no se encuentran tensos en su totalidad.

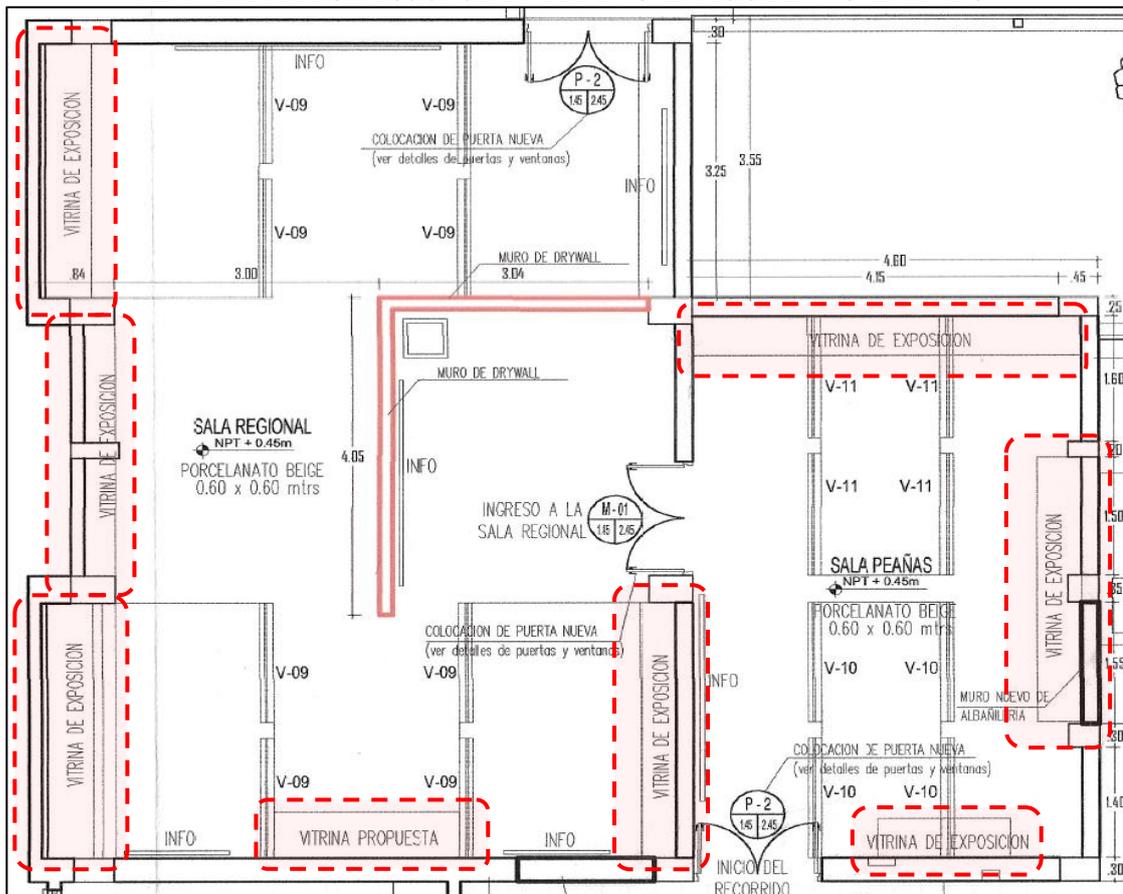
**IMAGEN N° 10**  
**PLANIMETRÍA DE DISTRIBUCIÓN GENERAL DE LA "SALA REGIONAL" Y "SALA PEÑAS"**

No obstante, de la revisión de los planos del Adicional n.º 2, se identificó que este solo cuenta con una planimetría de distribución general donde se visualizan siete (7) "vitricas de exposición" y una (1) "vitrica propuesta" proyectadas en la "Sala Regional" y "Sala Peañas", sin especificar alguna codificación de las mismas que permita diferenciarlas; como se muestra en la siguiente imagen:

Fuente: Plano A.P-01 del expediente técnico del Adicional n.º 2 del Proyecto, aprobado con Resolución Gerencial General Regional n.º 500-2022-GGR/GOB.REG.TACNA de 2 de noviembre de 2022.
