# N° 050-2025-OCI/5352-SVC

## VISITA DE CONTROL GOBIERNO REGIONAL DE TACNA TACNA, TACNA, TACNA

# "FUNCIONAMIENTO DEL DESEMBARCADERO PESQUERO ARTESANAL MORRO SAMA"

PERÍODO DE EVALUACIÓN: DEL 8 AL 12 DE MAYO DE 2025

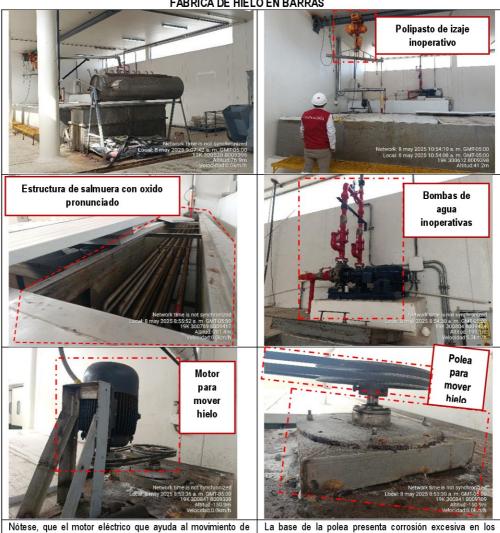
Un equipo para fabricar hielo en barra que está conformado por un polipasto para trasladar elementos pesados, un motor para movimiento de hielo y dos bombas para bombeo de aqua, asimismo, presenta equipamiento de almacenaje de hielo, los cuales se encuentra todos inoperativos y sin funcionamiento, encontrándose algunos motores con corrosión muy pronunciada de la carcasa y en malas condiciones, conforme se muestra a continuación.

bordes de unión

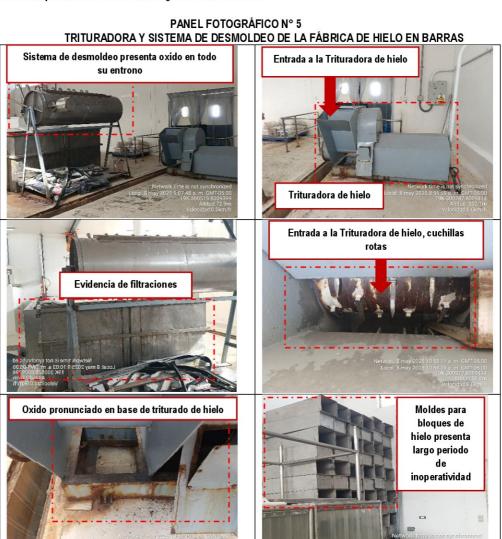
Los elementos de la fabrica de hielo presenta inoperatividad prolongada, evidencia filtraciones y además se aprecia oxido en todo su entorno presenta desgaste excesivo y corrosión pronunciada.

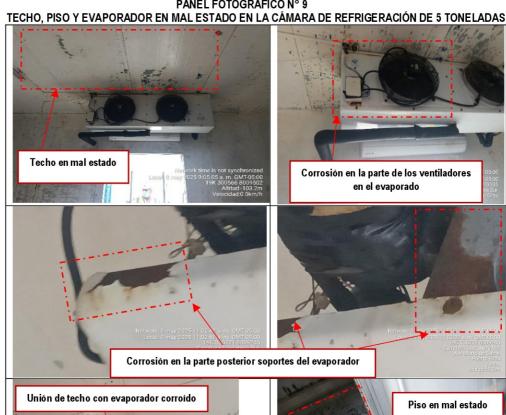
# PANEL FOTOGRÁFICO Nº 9

3. Una cámara de refrigeración de 5 toneladas, con un equipamiento de frio que está conformado por un (1) evaporador con (2) dos ventiladores, el cual presenta oxido exterior, las paredes laterales y el piso se encuentran deteriorados, a los cuales se les está brindando mantenimiento, asimismo, presenta un (1) compresor semi-hermético, que se encuentra en el segundo piso, en la sala de compresores el cual presenta oxido pronunciado en su exterior, el equipo en su conjunto se encuentra inoperativo, denotando falta de mantenimiento en el equipo.

Nótese que el techo y el piso también se encuentra deteriorado, asimismo el evaporador presenta oxido pronunciado en sus soportes, equipo inoperativo.

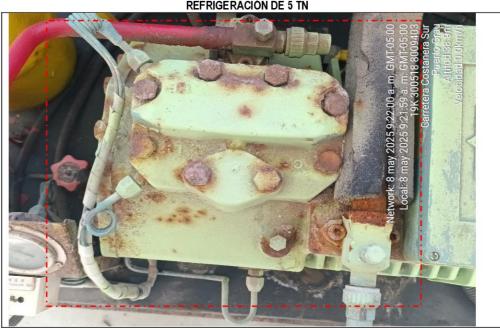
#### PANEL FOTOGRÁFICO N°11 COMPRESOR SEMI-HERMÉTICO Y SOPORTES PRESENTA OXIDO EXCESIVO EN CÁMARA DE **REFRIGERACIÓN DE 5 TN**

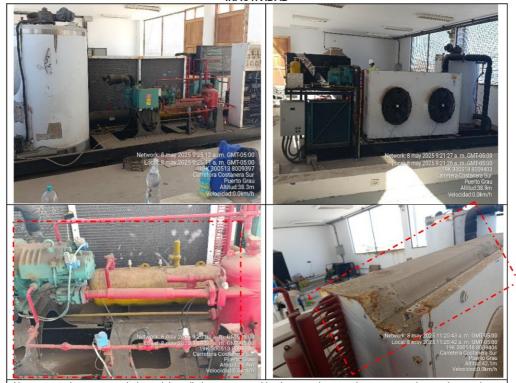
4. Una cámara para fabricación de hielo con escama que presenta un evaporador con tres (3) ventiladores el cual se encuentra inoperativo, asimismo, presenta un (1) compresor de gran capacidad albergado en la sala de compresores en el segundo piso, el cual se aprecia con oxido profundo en sus sistemas internos, asimismo, presenta un tablero con cables expuestos sin protección y acoples deficiente, generando un riesgo eléctrico<sup>4</sup>, que denotan un largo periodo de inoperatividad y falta de mantenimiento.

#### PANEL FOTOGRÁFICO Nº 13 COMPRESOR Y DEMÁS ELEMENTOS PRESENTA OXIDO TIERRA Y POLVO DENOTA LARGO PERIODO DE **INACTIVIDAD**

Nótese, que el compresor y la base del ventilador presenta oxido, tierra y polvo en todo su entorno, denotándose un largo periodo de inoperatividad.

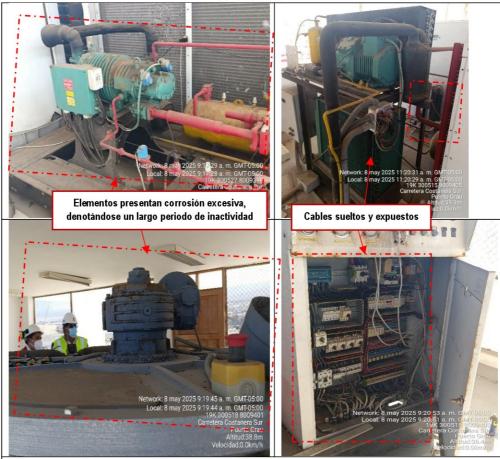
# PANEL FOTOGRÁFICO Nº 14 COMPRESOR Y DEMÁS ELEMENTOS PRESENTA OXIDO TIERRA Y POLVO DENOTA LARGO PERIODO DE INACTIVIDAD

Notese que todos los elementos denotan largo periodo de inactividad, se encuentran con oxido excesivo tierra y polvo.

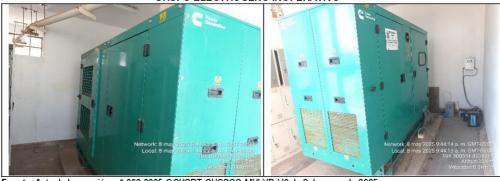
#### PANEL FOTOGRÁFICO N°15 GRUPO ELECTRÓGENO INOPERATIVO

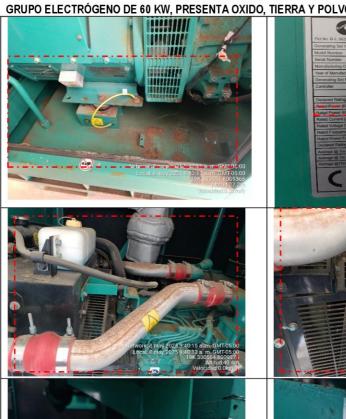
#### PANEL FOTOGRÁFICO Nº 16 GRUPO ELECTRÓGENO DE 60 KW, PRESENTA OXIDO, TIERRA Y POLVO EXCESIVO EN EL INTERIOR

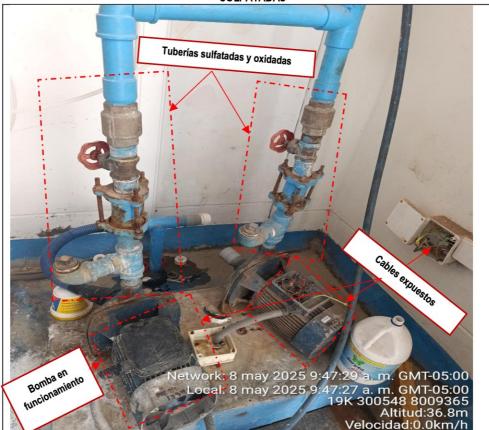
#### PANEL FOTOGRÁFICO N° 17 SISTEMA DE IMPULSIÓN DE AGUA POTABLE PRESENTA CABLES EXPUESTOS, OXIDO Y TUBERÍAS SULFATADAS

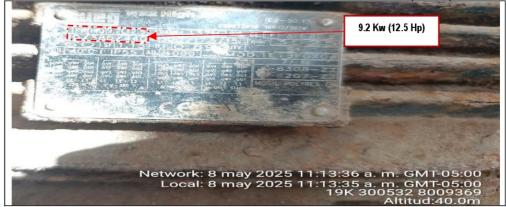
7. Un sistema de bombeo de agua salada conformado por dos (2) bombas, accionadas cada una por un motor eléctrico trifásico de 9.2 Kw (12.5 Hp), con un sistema de funcionamiento alternado (funciona una mientras la otra recibe mantenimiento, asimismo esto permite la reducción del tiempo de operación de las bombas, prolongando la vida útil de las mismas), sin embargo, solo una funciona, además, ambas presentan corrosión excesiva en la parte exterior y en las tuberías de impulsión, denotando falta de mantenimiento, conforme se aprecia en las siguientes imágenes:

# PANEL FOTOGRÁFICO N° 18 BOMBAS DE AGUA SALADA PRESENTA UNA POTENCIA DE 9.2 KW (12.5 HP)

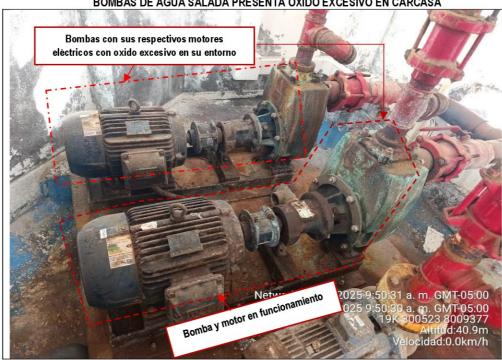
# PANEL FOTOGRÁFICO N°17 BOMBAS DE AGUA SALADA PRESENTA OXIDO EXCESIVO EN CARCASA

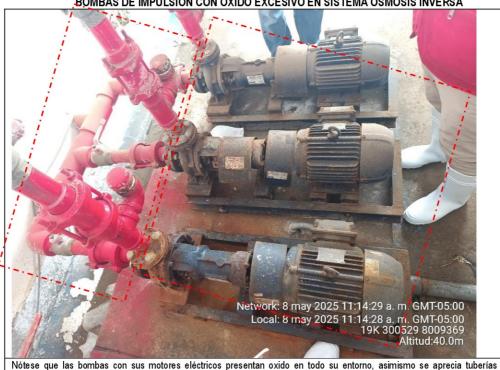
#### PANEL FOTOGRÁFICO Nº 21 BOMBAS DE IMPULSIÓN CON OXIDO EXCESIVO EN SISTEMA OSMOSIS INVERSA

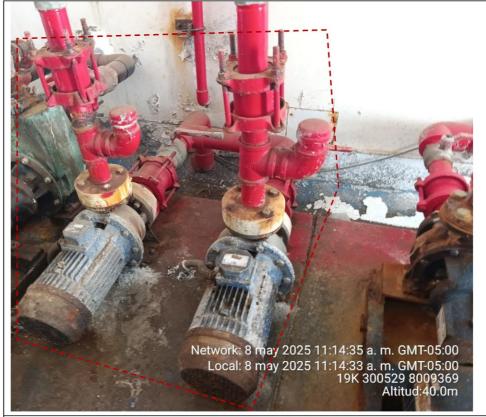
# PANEL FOTOGRÁFICO Nº 22 TUBERÍAS Y BOMBAS CON SUS RESPECTIVOS MOTORES CON EXCESIVO OXIDO Y CORROSIÓN

Notese, que las bombas y las tuberias evidencian corrosion excesiva en todo su entorno producto de sal, denotando falta de mantenimiento

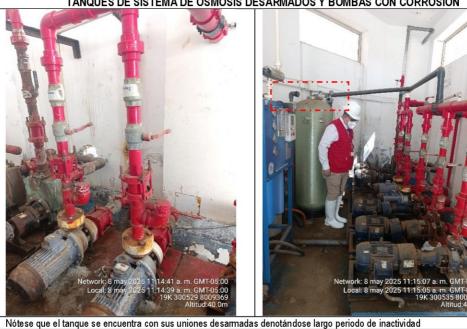
# PANEL FOTOGRÁFICO Nº 23 TANQUES DE SISTEMA DE OSMOSIS DESARMADOS Y BOMBAS CON CORROSIÓN

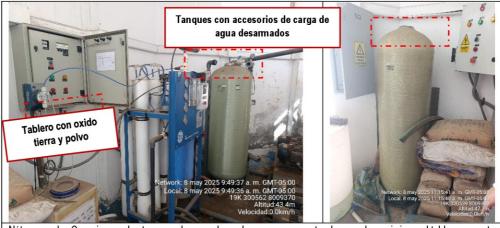
### PANEL FOTOGRÁFICO Nº 24 TANQUES DE OSMOSIS INVERSA DESARMADOS Y TABLERO CON OXIDO TIERRA Y POLVO

Nótese que las Conexiones a los tanques almacenadores de agua se encuentra desarmados, asimismo el tablero presenta oxido tierra y polvo en todo su entorno

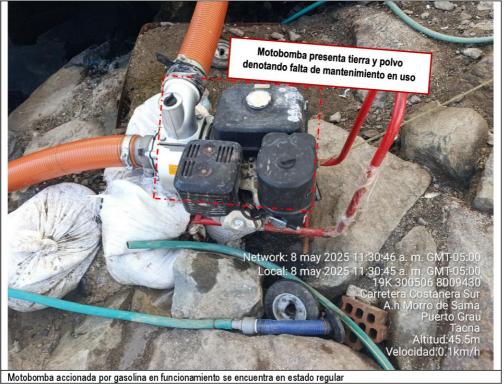
> PANEL FOTOGRÁFICO Nº 25 BOMBA PORTÁTIL CON TIERRA BARRO Y POLVO DENOTA FALTA DE MANTENIMIENTO EN USO

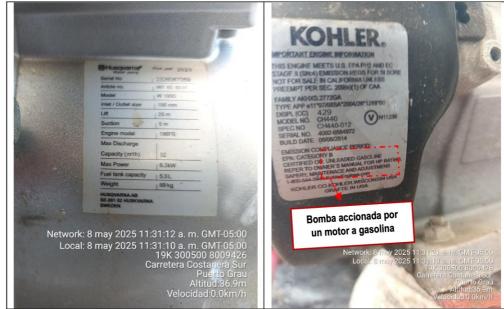
### PANEL FOTOGRÁFICO Nº 26 BOMBA ACCIONADA POR UN MOTOR DE COMBUSTIÓN INTERNA A GASOLINA

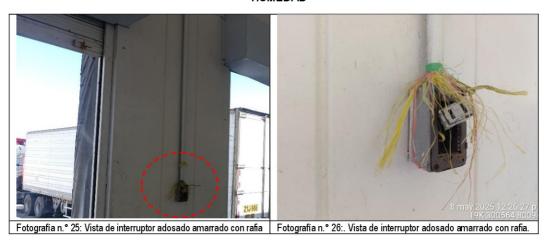
### PANEL FOTOGRÁFICO N° 33 INSTALACIONES ELÉCTRICAS ADOSADAS EN MAL ESTADO Y SIN PROTECCIÓN ANTE LA HUMEDAD
