INFORME DE VISITA DE CONTROL
N° 003-2025-2-5570-SVC

**“DOCUMENTOS DE GESTIÓN, CONVIVENCIA ESCOLAR,
ASISTENCIA DE DOCENTES Y AUXILIARES, PRESTACIÓN
DE SERVICIOS BÁSICOS, INFRAESTRUCTURA,
MOBILIARIO, MANTENIMIENTO Y ACCESIBILIDAD EN LAS
II.EE N°s 29, 3089, 5090, 5123, 5124 Y 74”**

**PERÍODO DE EVALUACIÓN:
DEL 30 DE JUNIO AL 4 DE JULIO DE 2025**

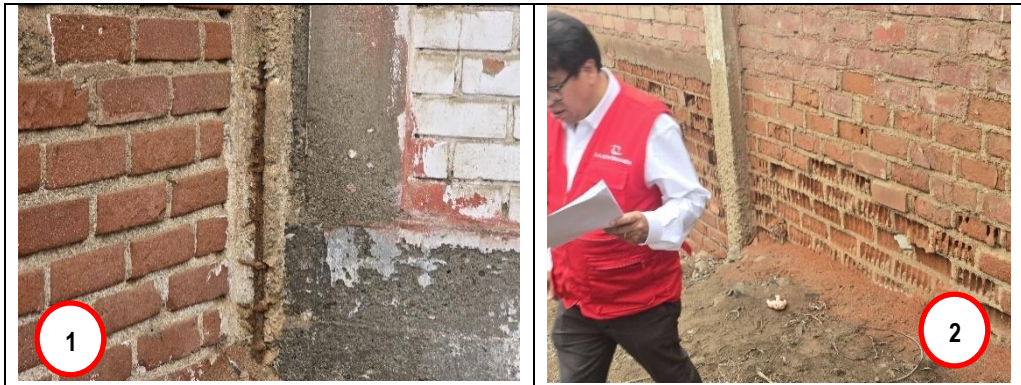
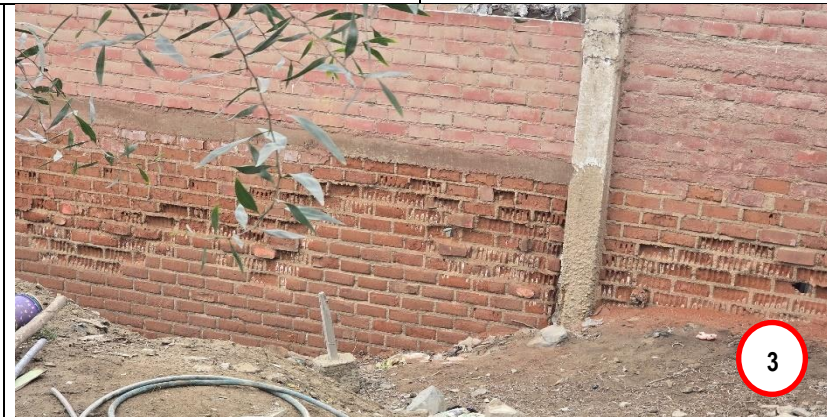
Panel fotográfico n.º 1
Estado actual de la infraestructura

Según consta en el Acta de Visita n.º 03-2025 de 30 de junio de 2025, la Comisión de Control, en cuanto al estado actual de la infraestructura de la I.E, constató que el cerco perimétrico requiere sustitución debido a que los muros de ladrillo presentan afectación a su integridad estructural por disminución de su volumen además de presentar filtraciones y desprendimiento del recubrimiento de acero en algunas columnas de concreto armado; así como, se constató que al menos un piso y techo de las aulas requieren mantenimiento como resane y pintado de techos; además, se evidenció que las escaleras no tienen barandas de seguridad, como se muestra en las imágenes siguientes:

Fotografías n.ºs 1, 2 y 3.- En las tomas fotográficas se observa que el cerco perimétrico requiere sustitución debido a que los muros de ladrillo presentan afectación estructural, filtraciones y desprendimiento del recubrimiento del acero en columna de concreto armado.

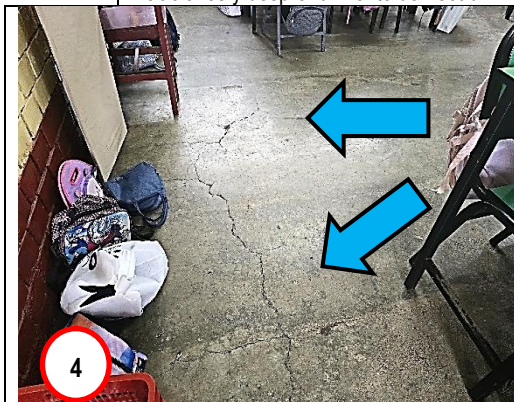
Fotografía n.º 4.- En la toma fotográfica se constata que al menos un piso del aula requiere mantenimiento como resane de pisos.

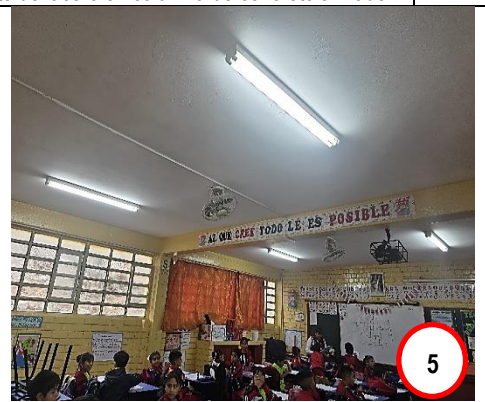
Fotografía n.º 5.- En la toma fotográfica se advierte que al menos un techo del aula requiere mantenimiento como resane y pintado de techos.

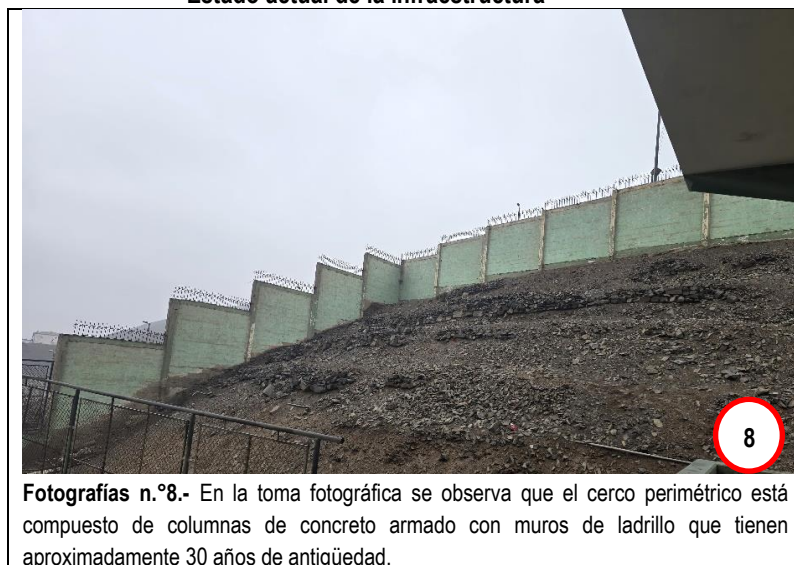
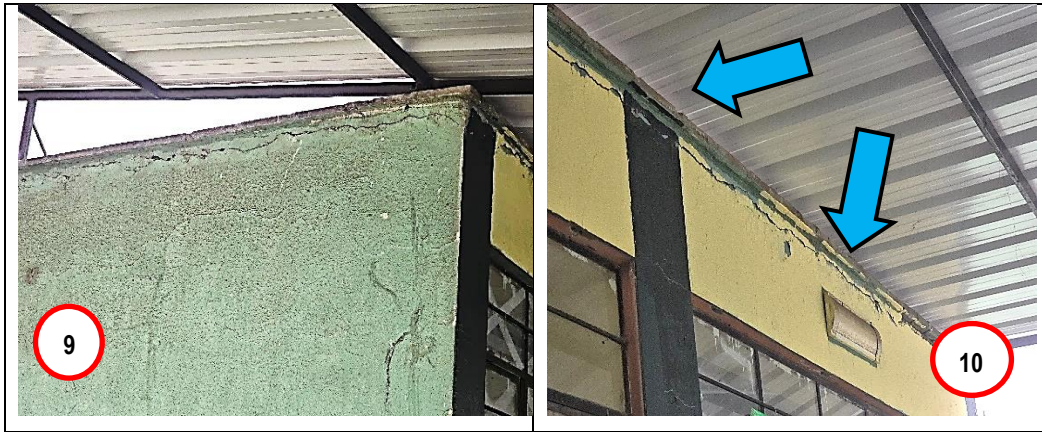
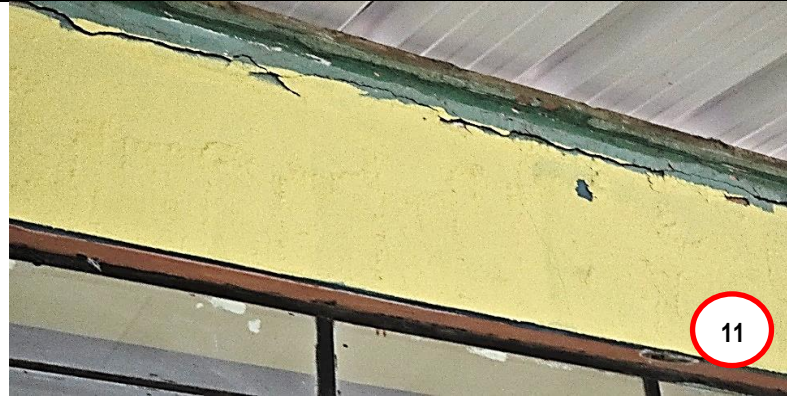
Panel fotográfico n.º 2
Estado actual de la infraestructura

Según consta en el Acta de Visita n.º 03-2025 de 30 de junio de 2025, la Comisión de Control, en cuanto al estado actual de la infraestructura de la I.E, constató que el cerco perimétrico está compuesto de columnas de concreto armado con muros de ladrillo, el cual, según indicación del director, tiene una antigüedad aproximada de 30 años, con lo cual habría ya cumplido su período de vida útil. Por otro lado, se constató que una gran proporción de paredes y techos de los módulos de aulas presentan fisuras en gran medida debido a la antigüedad de su construcción, haciendo necesaria su sustitución.

Se ha constatado también la existencia de sectores con restricción de paso debido a la presencia de fisuras y grietas en un muro de contención de la rampa que permite el acceso a la zona más alta de la institución educativa y en el descanso de la escalera que va de un primer piso al segundo en un módulo de aulas, las cuales, manifiestan los presentes, se produjeron como consecuencia del último movimiento sísmico del día domingo 15 de junio; situación que significa un peligro latente para la integridad física de estudiantes, docentes y personal administrativo y de apoyo del centro educativo. Lo descrito se muestra en las imágenes siguientes:

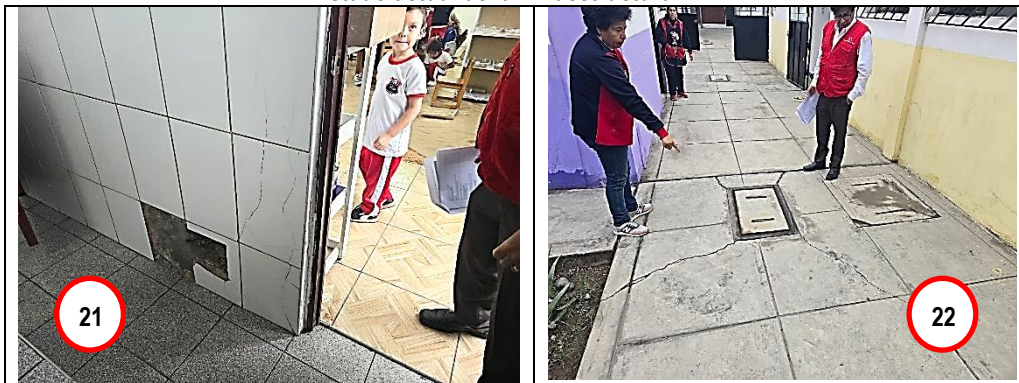
Panel fotográfico n.º 3
Estado actual de la infraestructura

Según consta en el Acta de Visita n.º 03-2025 de 30 de junio de 2025, la Comisión de Control, en cuanto al estado actual de la infraestructura de la I.E, constató que el piso en la zona externa de las aulas presenta grietas y las paredes de algunas aulas requieren mantenimiento, asimismo, se verificó que los pisos, puertas, techos y las paredes de otras aulas requieren una evaluación estructural a efectos de determinar si aún pueden seguir siendo utilizados con trabajos de mantenimiento o si ya resulta necesaria su sustitución; de igual modo, se constató el estado de los servicios higiénicos evidenciándose que requieren de mantenimiento o sustitución debido a que en las paredes presentan fisuras, como se muestra en las imágenes siguientes:

Fotografías n.ºs 21 y 22.- En las tomas fotográficas se observa que el piso en la zona externa de las aulas presenta grieta y la pared de un aula requiere mantenimiento.

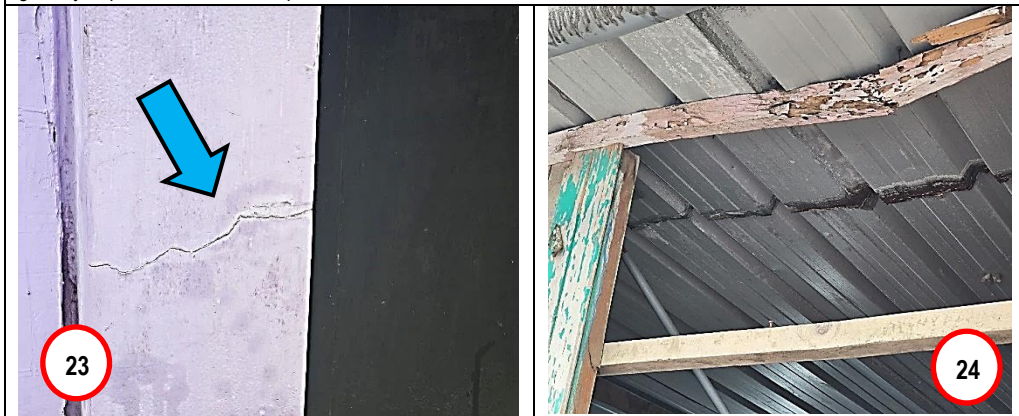
Fotografías n.ºs 23,24, 25 y 26.- En las tomas fotográficas se constata que los pisos, techos y las paredes de las aulas presentan fisuras, grietas y otro tipo de daños por lo que ameritan una evaluación de su consistencia estructural.

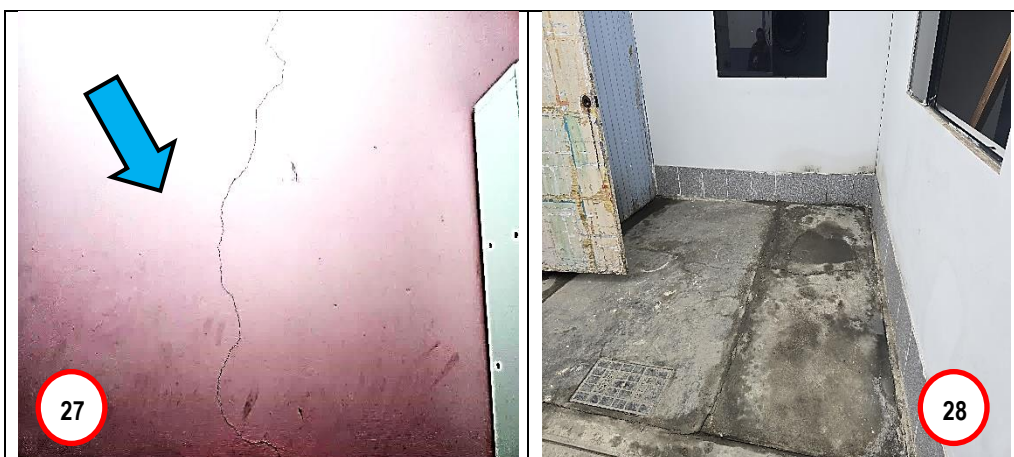
Fotografías n.ºs 27 y 28.- En las tomas fotográficas se muestra que algunos sectores del piso y paredes presentan filtraciones y fisuras.

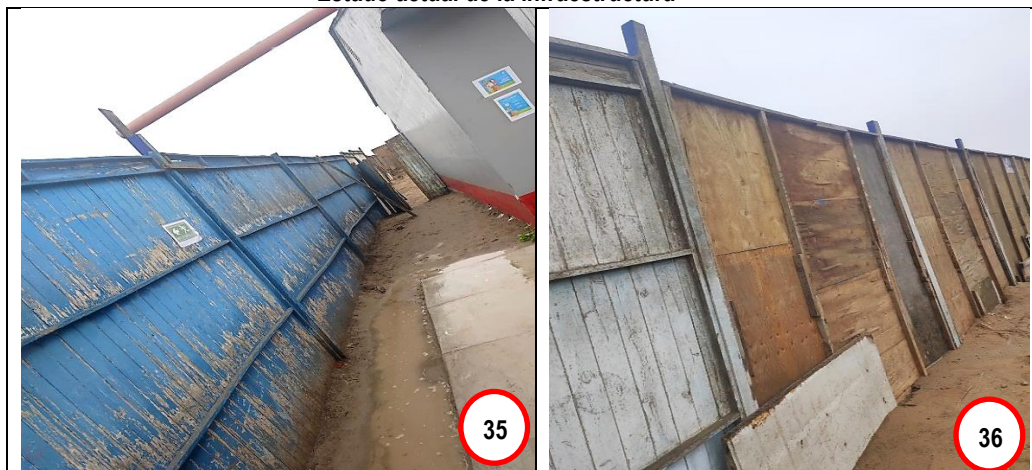
Panel fotográfico n.º 4
Estado actual de la infraestructura

Según consta en el Acta de Visita n.º 03-2025 de 1 de julio de 2025, la Comisión de Control, en cuanto al estado actual de la infraestructura de la I.E, constató que la I.E no tiene cerco perimétrico definitivo, puesto que esta cercado, de manera provisional, con material predominante de madera; así también, se verificó que las paredes de las aulas son de material de madera machihembrada, la cual se encuentra en gran medida apollillada y requiere sustitución debido a que presentan filtraciones de agua y deterioro en sus componentes; del mismo modo, se comprobó que algunas ventanas de las aulas requieren mantenimiento como resane y pintado debido a que presentan filtraciones y deterioro en sus componentes.

Fotografías n.ºs 35 y 36.- En las tomas fotográficas se observa que la I.E no tiene cerco perimétrico definitivo, además, se constató que la I.E está cercado provisionalmente con material predominante de madera.

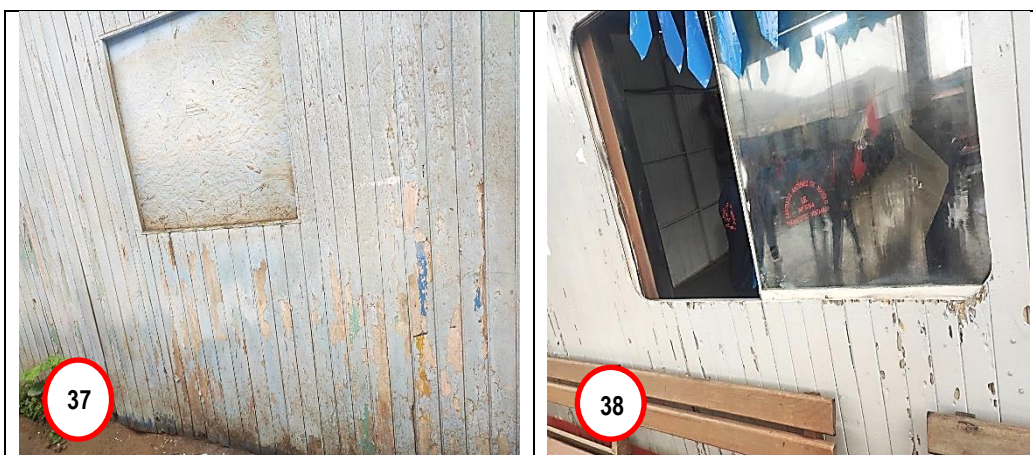
Fotografías n.ºs 37 y 38.- En las tomas fotográficas se muestra que las paredes de las aulas son de material de madera machihembrada que se encuentra apollada y requiere sustitución debido a que presentan filtraciones de agua y deterioro en sus componentes.

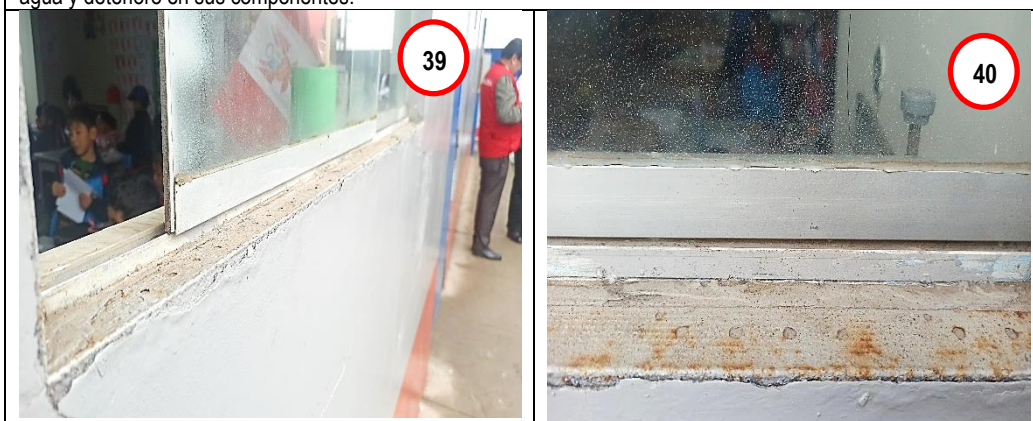
Fotografías n.ºs 39 y 40.- En las tomas fotográficas se constata que algunas ventanas de las aulas requieren mantenimiento como resane y pintado debido a que presentan deterioro en sus componentes.

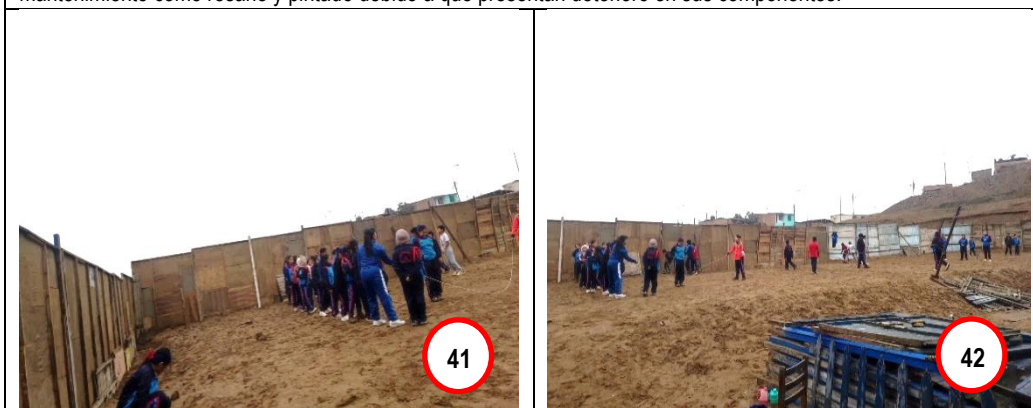
Asimismo, se verificó que no cuenta con losa deportiva y que los alumnos del nivel primaria y secundaria realizan las actividades físicas, la práctica del deporte en un patio de tierra, lo cual demuestra que no se cuenta con las condiciones de seguridad y señalización de evacuación contempladas en las normas vigentes, adicionalmente dicho espacio no cuenta con protección contra la radiación solar. Por último, se comprobó que el patio principal de la I.E cuenta con puntos de reunión o zonas seguras para casos de desastres naturales, sin embargo, los puntos de reunión no se encuentran debidamente señalizados, como se muestra en las imágenes siguientes:

Fotografías n.ºs 41 y 42.- En las tomas fotográficas se observa que la I.E no cuenta con losa deportiva, se constató que los alumnos del nivel primaria y secundaria realizan las actividades físicas como la práctica del deporte en un patio de tierra; además, sin protección contra la radiación solar.

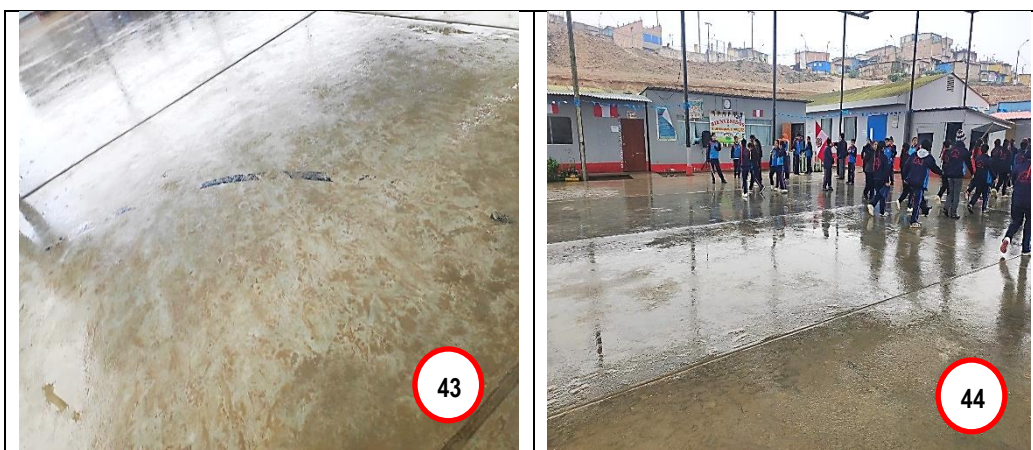
Fotografías n.ºs 43 y 44.- En las tomas fotográficas se muestra que el patio de la I.E cuenta con puntos de reunión o zonas seguras para casos de desastres naturales, sin embargo, los puntos de reunión no se encuentran debidamente señalizados.

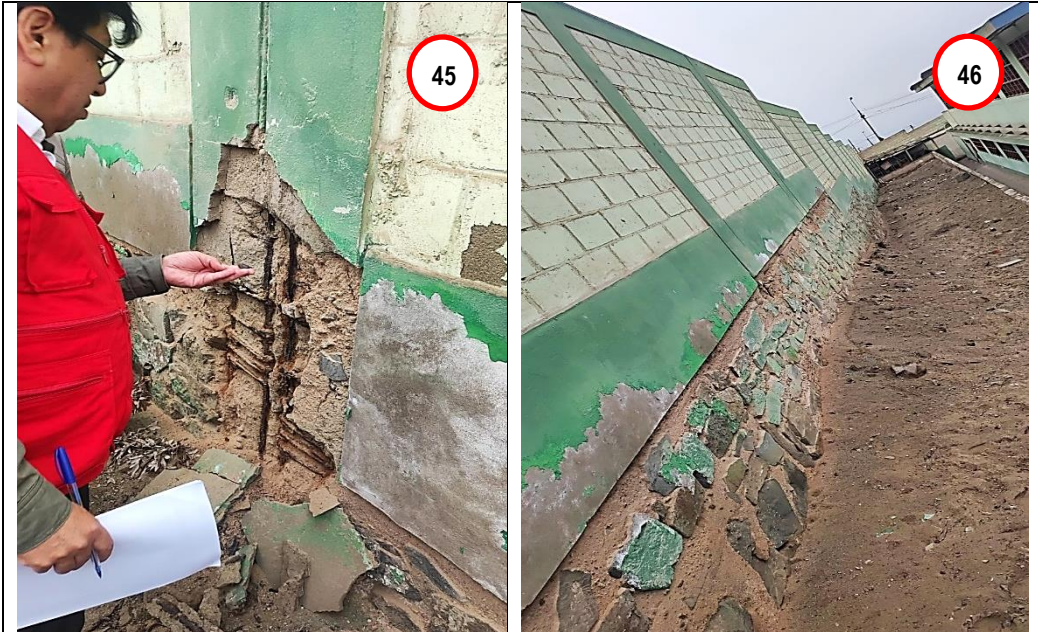
Panel fotográfico n.º 5
Estado actual de la infraestructura

Según consta en el Acta de Visita n.º 03-2025 de 1 de julio de 2025, la Comisión de Control, en cuanto al estado actual de la infraestructura de la I.E, evidenció que el cerco perimétrico tiene daños que hacen que se requiera su sustitución, el director señaló que la infraestructura tiene aproximadamente 15 años de antigüedad; además, se constató que algunas zonas presentan daño estructural y que el cerco está trabajando como muro de contención, tiene riesgo de colapsar; del mismo modo, se comprobó que algunas paredes de las aulas requieren mantenimiento debido a que presentan filtraciones, fisuras y grietas.

Fotografías n.ºs 45 y 46.- En las tomas fotográficas se observa que el cerco perimétrico requiere sustitución, asimismo, se constató que algunas zonas presentan daño estructural y que el cerco esta trabajando como muro de contención, tiene riesgo de colapsar.

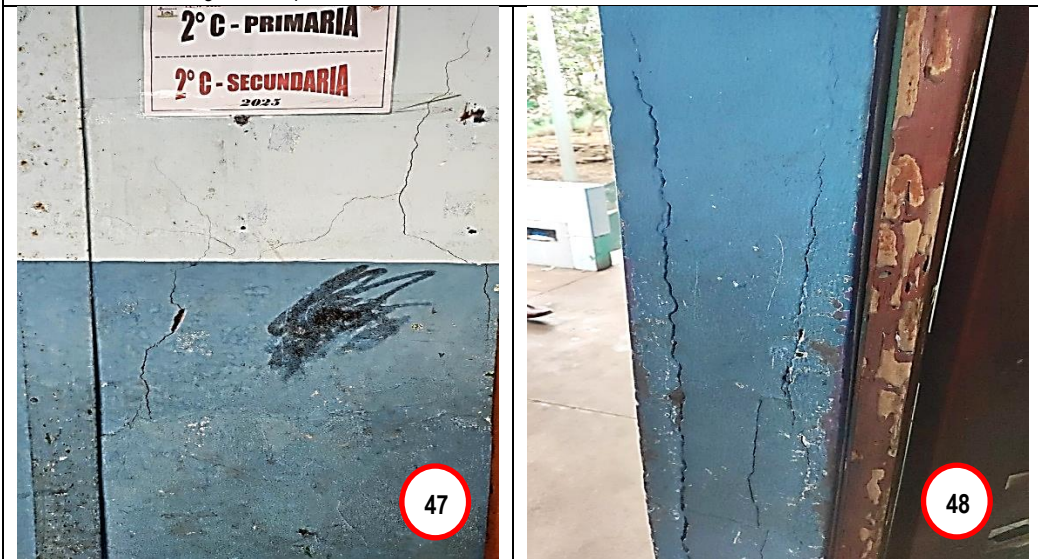
Fotografías n.ºs 47 y 48.- En las tomas fotográficas se muestra que algunas paredes de las aulas requieren mantenimiento debido a que presentan fisuras y grietas, según se indicó la antigüedad de la construcción es de aproximadamente 15 años.

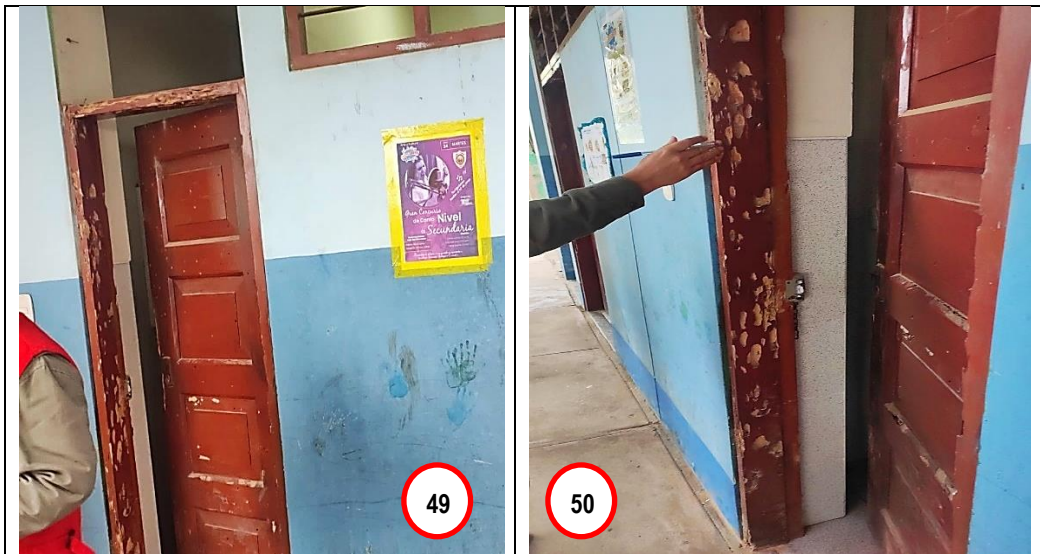
Igualmente, se verificó que la puerta de madera de los servicios higiénicos de varones colindante al aula 2° C primaria y secundaria se encuentra apolillada y debido a que presenta deterioro en sus componentes, requiere mantenimiento como resane y pintado; así también, se constató que algunas ventanas de las aulas requieren mantenimiento como resane y pintado; de igual modo, la I.E cuenta con un (1) solo extintor que se encuentra vencido cuya fecha de vencimiento expiró el 21/03/2025; asimismo, se constató que falta refaccionar el cerco de mallas que protege el campo deportivo con gras sintético, toda vez que se encuentra roto, como se muestra en las imágenes siguientes:

Fotografías n.ºs 49 y 50.- En las tomas fotográficas se muestra la puerta de los servicios higiénicos de varones colindante al aula 2º C primaria y secundaria se encuentra apolillado debido a que presenta deterioro en sus componentes, requiere mantenimiento como resane y pintado

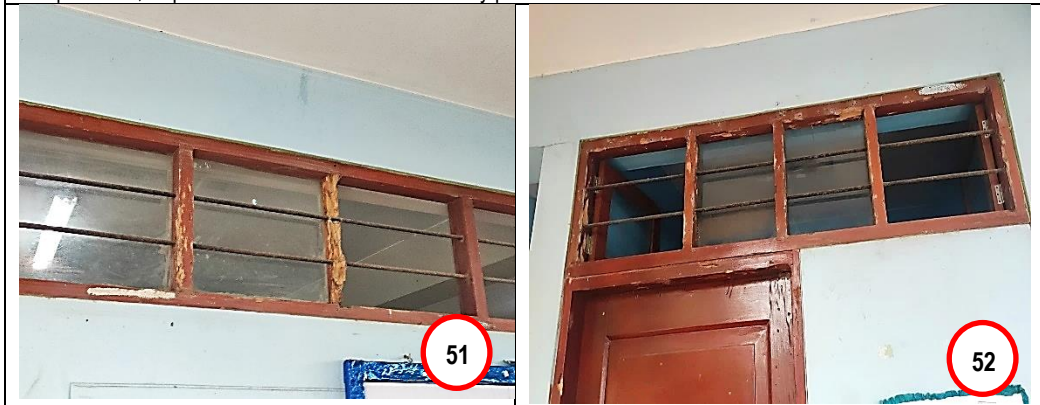
Fotografías n.ºs 51 y 52.- En las tomas fotográficas se observa que algunas ventanas de algunas aulas requieren mantenimiento como resane y pintado.

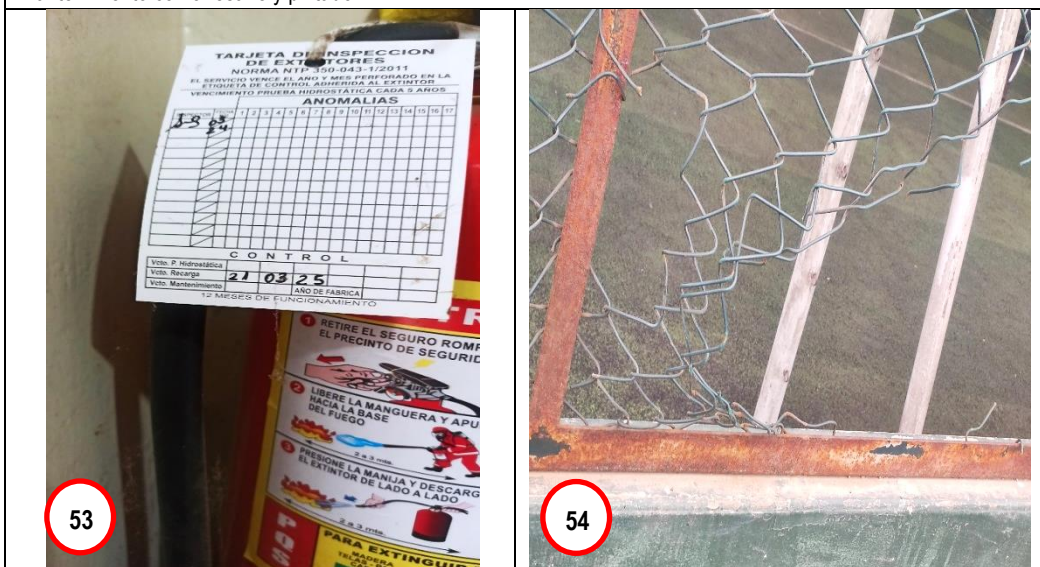
Fotografías n.º 53.- En la toma fotográfica se constata que la I.E cuenta con un (1) extintor que se encuentra vencido cuya fecha de vencimiento expiro el 21/03/2025.

Fotografías n.º 54.- En la toma fotográfica se advierte que falta refaccionar el cerco de mallas que protege el campo deportivo con gras sintético, se encuentra roto.

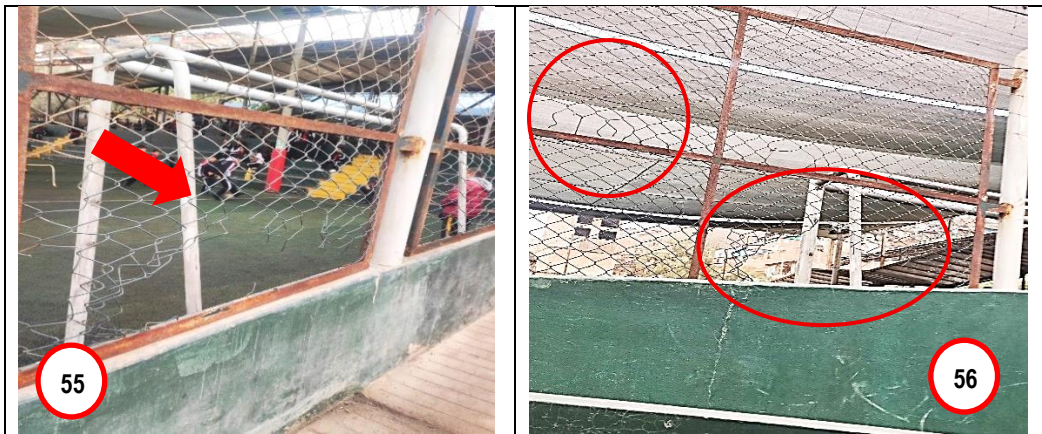
Fotografías n.ºs 55y 56.- En la toma fotográfica se advierte que falta refaccionar el de mallas que protege el campo deportivo con gras sintético, se encuentra roto.

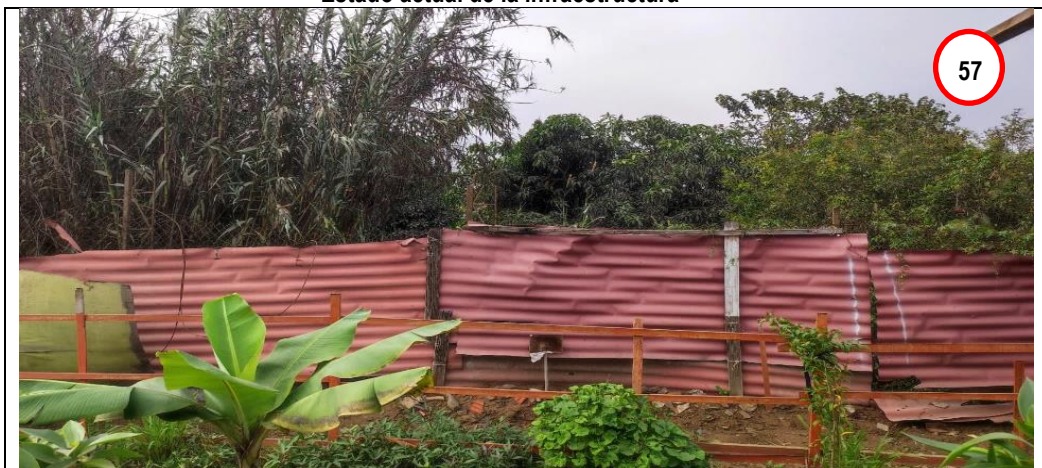
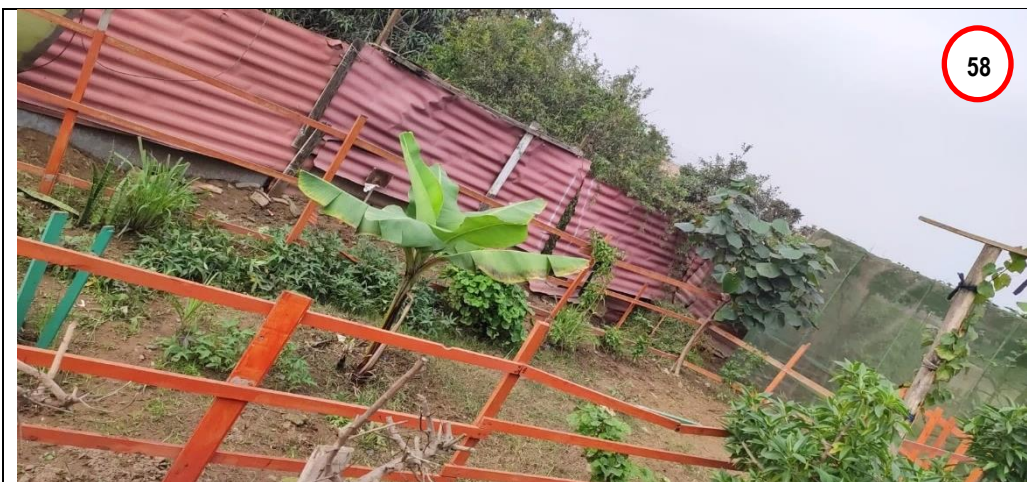
Panel fotográfico n.º 6
Estado actual de la infraestructura

Fotografías n.ºs 57 y 58.- En las tomas fotográficas se observa que hay zonas que no cuentan con cerco perimétrico; asimismo, el cerco perimétrico existente requiere sustitución.

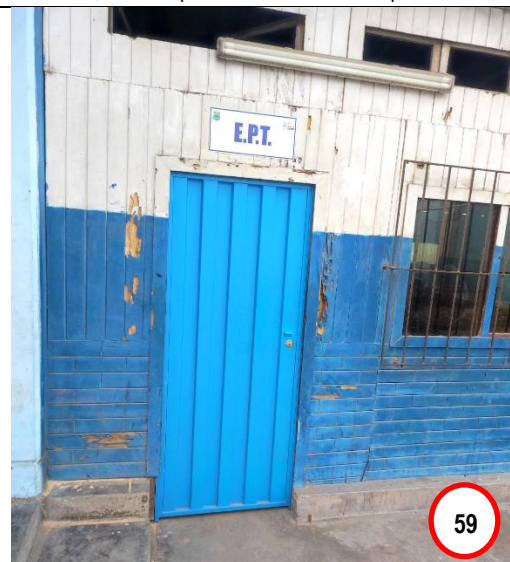
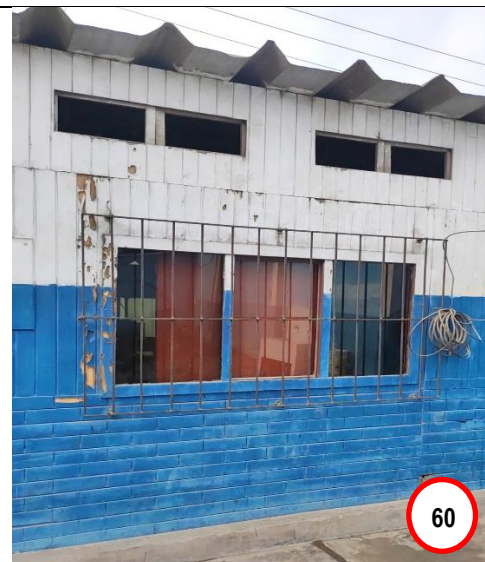
Fotografías n.ºs 59 y 60.- En las tomas fotográficas se evidencia que las paredes y los techos de algunas aulas requieren mantenimiento como resane y pintado de muros.

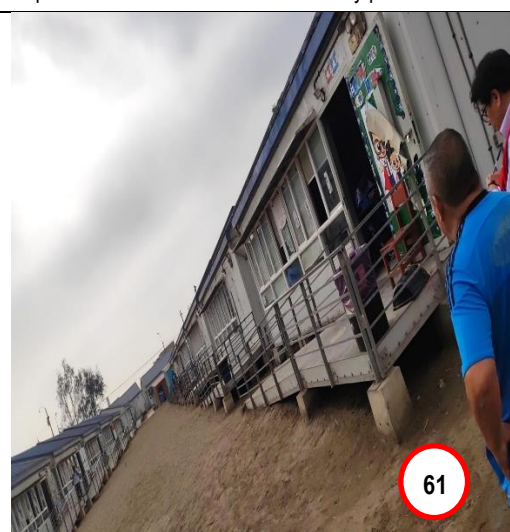
Asimismo, se verificó que la zona de módulos prefabricados para la prestación del servicio educativo no tiene punto de reunión o zona segura en caso de desastres naturales; consecuentemente, no se encuentra debidamente señalizado. Por último, se verificó que falta refaccionar el cerco de mallas que protege la losa y el campo deportivos con gras sintético; así como, los arcos y tableros de básquet necesitan mantenimiento, se encuentra despintado y las mallas de nylon se encuentra roto, como se muestra en las imágenes siguientes:

Fotografías n.ºs 61 y 62.- En las tomas fotográficas se muestra que la zona de módulos prefabricados para la prestación del servicio educativo no tiene punto de reunión o zona segura en caso de desastres naturales; consecuentemente, no se encuentra debidamente señalizado.

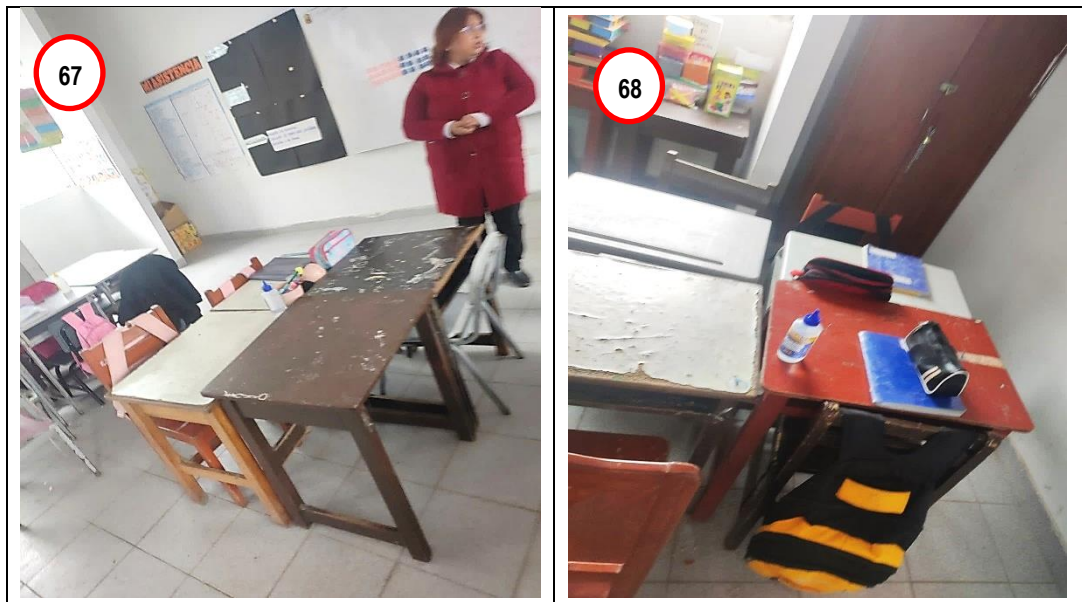
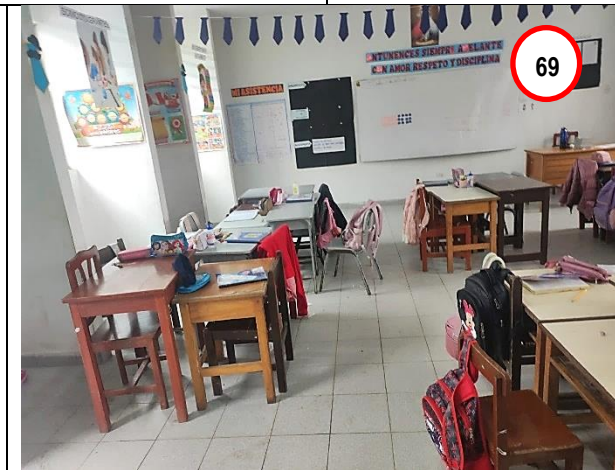
Panel fotográfico n.º 7
Estado actual del mobiliario

Como resultado de la visita de inspección física realizada el 1 de julio de 2025, según consta en el Acta de Visita n.º 03-2025, la Comisión de Control, en cuanto a las condiciones de accesibilidad de la I.E, advirtió que las mesas y sillas existentes en las aulas requieren mantenimiento debido a que no están en buenas condiciones, como se muestra en las imágenes siguientes:

Fotografías n.ºs 67,68 y 69.- En las tomas fotográficas se advierte que las mesas y sillas existentes en las aulas requieren mantenimiento debido a que no están en buenas condiciones

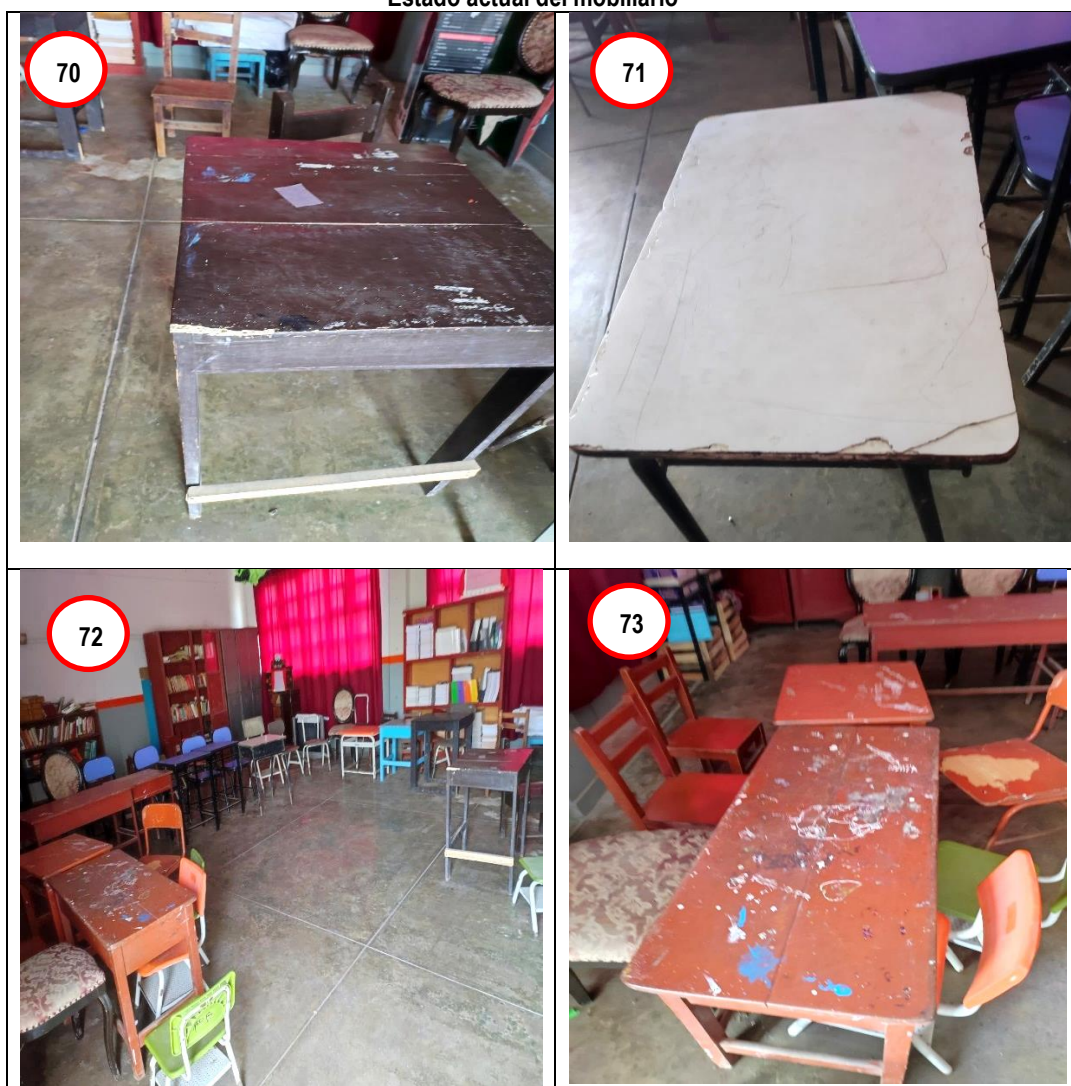
Panel fotográfico n.º 8
Estado actual del mobiliario

Fotografías n.ºs 70,71,72 y 73.- En las tomas fotográficas se advierte que solo en algunas aulas existen mesas y sillas para los profesores y alumnos; asimismo, las mesas y sillas existentes requieren mantenimiento.

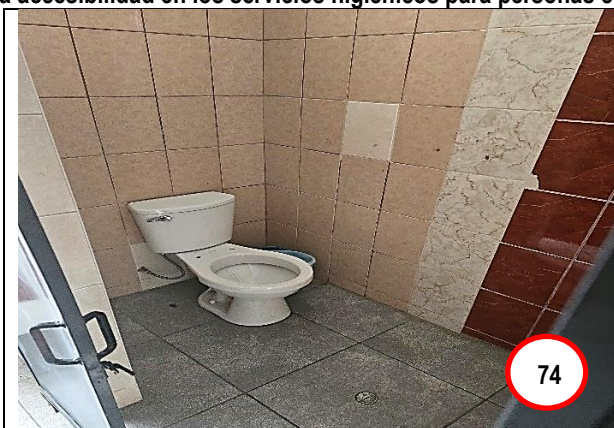
Panel fotográfico n.º 9

Estado actual de la accesibilidad en los servicios higiénicos para personas con discapacidad

Fotografía n.º 74.- En la toma fotográfica se muestra que en el espacio para inodoro del SS.HH para personas con discapacidad no tiene barras de apoyo tubulares o agarraderas que permita el uso del inodoro.

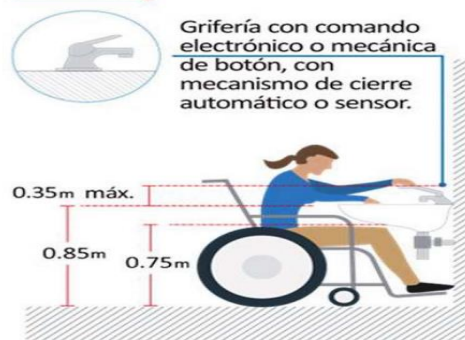
Gráfico 9c

- e) Se debe instalar grifería con comando electrónico o mecánica de botón, con mecanismo de cierre automático o sensor, que permite que el caño permanezca abierto, por lo menos 10 segundos. En su defecto, la grifería puede ser de aleta o de palanca y, no debe ser instalada a más de 0.35 m de la superficie del lavatorio o del tablero. (Gráfico 9c).

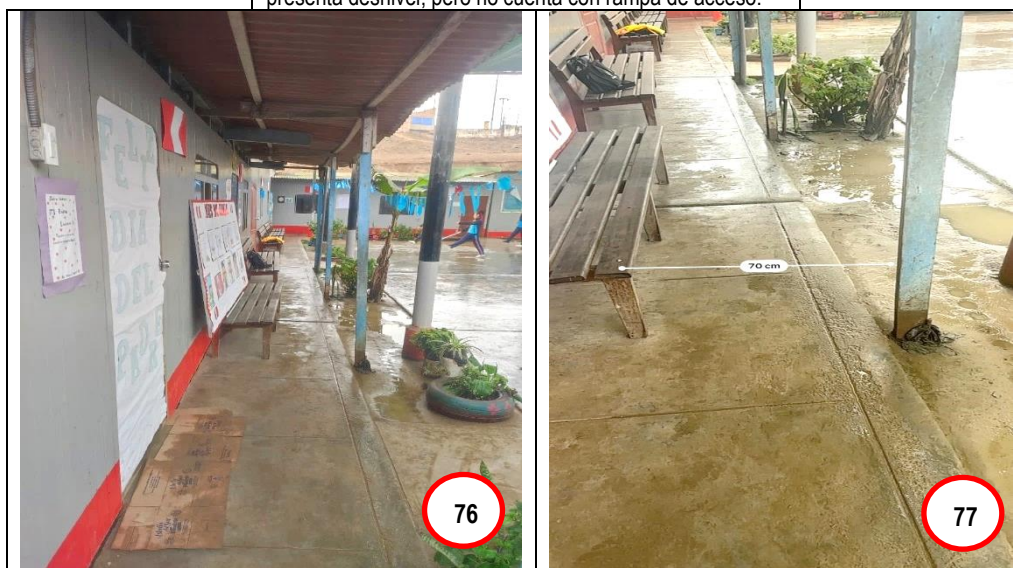
Fotografía n.º 76 y 77.- En las tomas fotográficas se observa que la ruta de desplazamiento desde el ingreso hacia las aulas y otros ambientes a los que deben acceder los estudiantes no se encuentra libre de obstáculos que obstruyan la circulación.
