# INFORME DE VISITA DE CONTROL N° 003-2025-2-5570-SVC

VISITA DE CONTROL
UNIDAD DE GESTIÓN EDUCATIVA LOCAL VENTANILLA –
VENTANILLA – PROV. CONST. DEL CALLAO – REGIÓN
CALLAO

"DOCUMENTOS DE GESTIÓN, CONVIVENCIA ESCOLAR, ASISTENCIA DE DOCENTES Y AUXILIARES, PRESTACIÓN DE SERVICIOS BÁSICOS, INFRAESTRUCTURA, MOBILIARIO, MANTENIMIENTO Y ACCESIBILIDAD EN LAS II.EE N°S 29, 3089, 5090, 5123, 5124 Y 74"

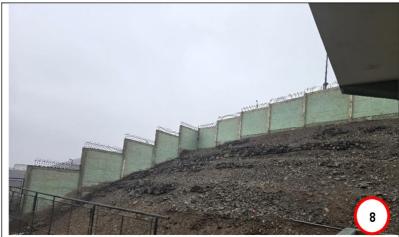
**Fotografias n.º8.-** En la toma fotográfica se observa que el cerco perimétrico está compuesto de columnas de concreto armado con muros de ladrillo que tienen aproximadamente 30 años de antigüedad.

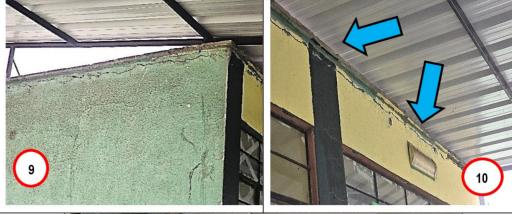
**Fotografias n.ºs 9,10 y 11.-** En la toma fotográfica se muestra que las paredes de las aulas presentan fisuras.

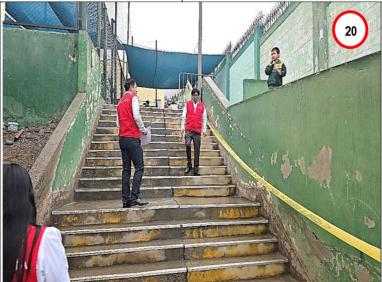
Se ha constatado también la existencia de sectores con restricción de paso debido a la presencia de fisuras y grietas en un muro de contención de la rampa que permite el acceso a la zona más alta de la institución educativa y en el descanso de la escalera que va de un primer piso al segundo en un módulo de aulas, las cuales, manifiestan los presentes, se produjeron como consecuencia del último movimiento sísmico del día domingo 15 de junio; situación que significa un peligro latente para la integridad física de estudiantes, docentes y personal administrativo y de apoyo del centro educativo. Lo descrito se muestra en las imágenes siguientes:

**Fotografias n.ºs 18, 19 y 20.-** En las tomas fotográficas se muestra el muro que limita escalera con rampa muestra fisuras y grietas como consecuencia del último movimiento sísmico.

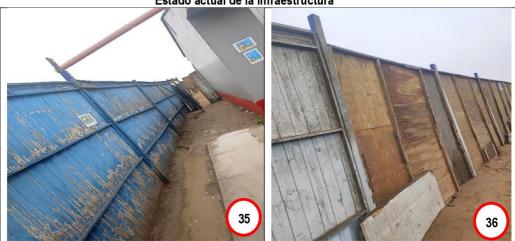
Fotografías n.ºs 35 y 36.- En las tomas fotográficas se observa que la I.E no tiene cerco perimétrico definitivo, además, se constató que la I.E está cercado provisionalmente con material predominante de madera.

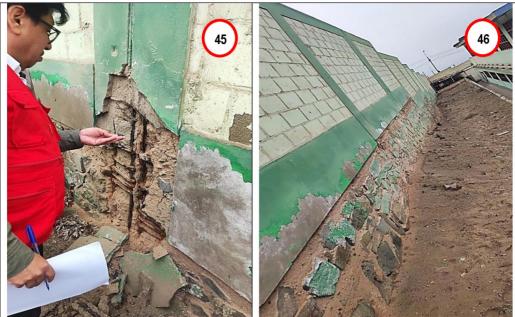
**Fotografías n.ºs 45 y 46.-** En las tomas fotográficas se observa que el cerco perimétrico requiere sustitución, asimismo, se constató que algunas zonas presentan daño estructural y que el cerco esta trabajando como muro de contención, tiene riesgo de colapsar.

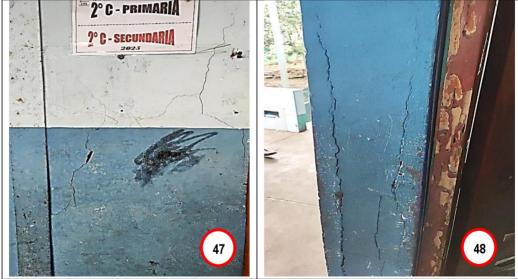
**Fotografías n.ºs 47 y 48.-** En las tomas fotográficas se muestra que algunas paredes de las aulas requieren mantenimiento debido a que presentan fisuras y grietas, según se indicó la antigüedad de la construcción es de aproximadamente 15 años.

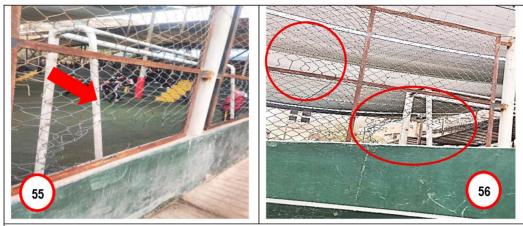
Fotografías n.ºs 55y 56.- En la toma fotográfica se advierte que falta refaccionar el de mallas que protege el campo deportivo con gras sintético, se encuentra roto.

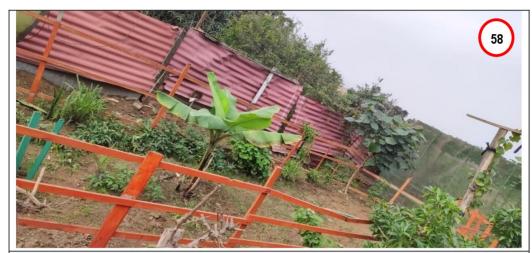
**Fotografías n.ºs 57 y 58.-** En las tomas fotográficas se observa que hay zonas que no cuentan con cerco perimétrico; asimismo, el cerco perimétrico existente requiere sustitución.

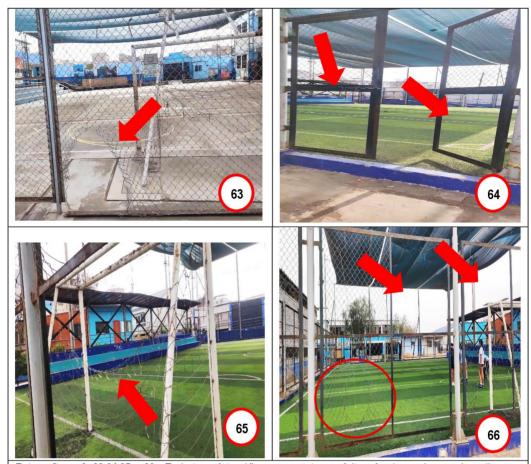
**Fotografías n.ºs 63,64,65 y 66.-** En la toma fotográfica se constata que falta refaccionar el cerco de mallas que protege la losa y el campo deportivos con gras sintético; así como, los arcos y tableros de básquet necesitan mantenimiento, se encuentra despintados y las mallas de nylon se encuentran rotos.
