**INFORME DE VISITA DE CONTROL
N° 026-2025-OCI/5740-SVC**

**VISITA DE CONTROL
AUTORIDAD ADMINISTRATIVA DEL AGUA MADRE DE DIOS
MADRE DE DIOS -TAMBOPATA**

**“DERECHOS DE USO DE AGUA Y AUTORIZACIÓN DE
VERTIMIENTO OTORGADOS A DOS (2) CONCESIONES
MINERAS: DIAZ BAÑOS NICOLAS Y AMBROCIA CUPARA
QUISPE, UBICADAS EN INAMBARI - TAMBOPATA - MADRE
DE DIOS”**

**PERÍODO DE EVALUACIÓN:
DEL 16 AL 22 DE DICIEMBRE DE 2025**

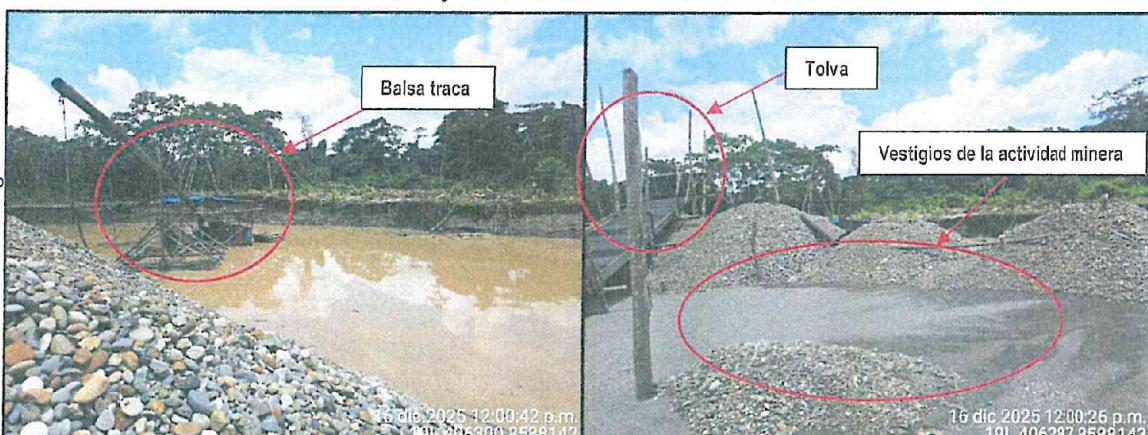
De la visita efectuada a la concesión minera Silvia 2000 realizada por la comisión de control, mediante ACTA DE VISITA DE CONTROL N.º 001-2025-CGR/MADRE DE DIOS de 16 de diciembre de 2025, se observó que la actividad minera se encuentra paralizada conforme lo señala el representante de la concesión Jamilton Arque Laime, lo cual se puede evidenciar en la siguiente imagen, donde se observa una balsa traca que no está en funcionamiento; lo cual es concordante con lo señalado por el representante de la concesión, al no observarse vestigios que evidencien el funcionamiento reciente de la traca; asimismo, se constató que la tolva y el suelo adyacente a la balsa traca no se encontraban humedecidos ni presentaban rastros de material minero movilizado recientemente, elementos que resultan característicos del desarrollo de esta actividad.

Imagen n.º 1
Balsa traca y tolva utilizada en la actividad minera

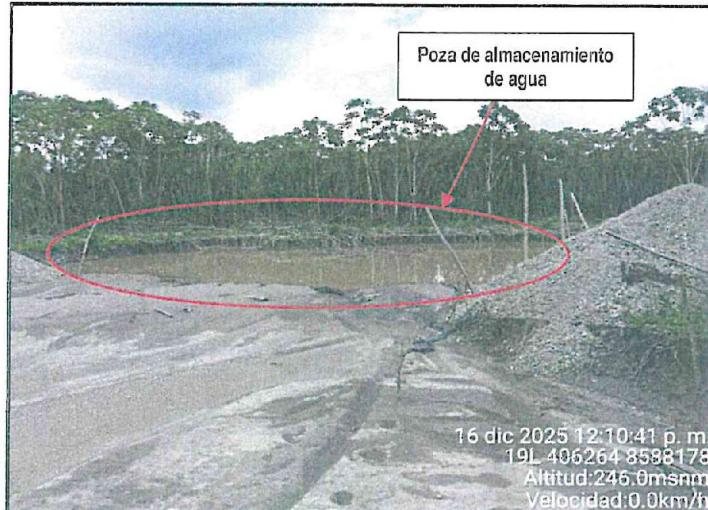
Respecto a las autorizaciones otorgadas por la Autoridad Nacional del Agua, el representante del ANA, Efraín Poma Mamani señala que la concesión minera Silvia 2000 cuenta con la autorización de uso de agua con fines mineros otorgada a través de RDE N° 0295-2022-ANA-AAA.MMD; sin embargo, señala que esta concesión no cuenta con autorización de vertimiento de agua.

Imagen n.º 2
Poza de almacenamiento de agua de la concesión minera.

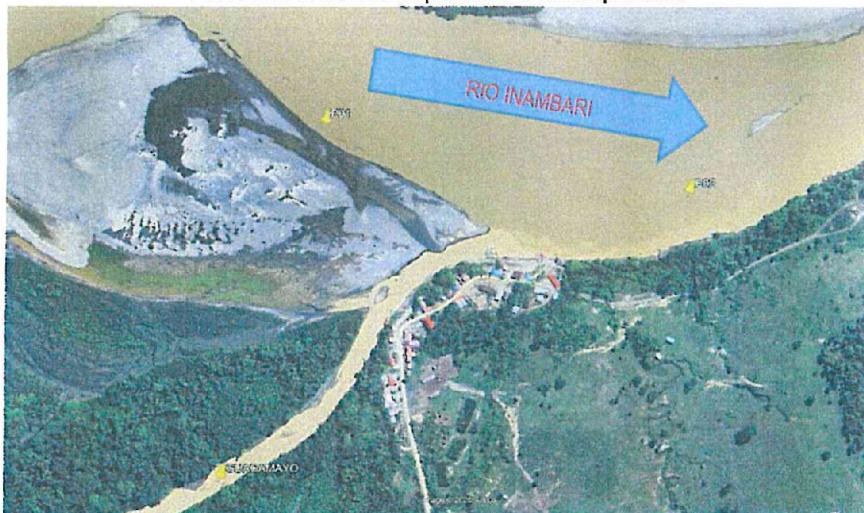
Ahora bien, en relación a la medición de parámetros de agua tomados en el río Inambari y la quebrada Guacamayo adyacente a la concesión Silvia 2000, se señala que se realizaron 3 mediciones que se detallan a continuación:

1. Medición realizada en el río Inambari, aguas arriba de la confluencia de la quebrada Guacamayo y el río Inambari, en coordenadas UTM 406883 E y 8588818 N.
2. Medición realizada en el río Inambari, aguas abajo de la confluencia de la quebrada Guacamayo y el río Inambari, en coordenadas UTM 407470 E y 8588700 N.
3. Medición realizada en la quebrada Guacamayo, aguas arriba de la confluencia de la quebrada Guacamayo y el río Inambari, en coordenadas UTM 406728 E y 8588219 N.

Imagen n.º 3
Puntos de medición de parámetros fisicoquímicos

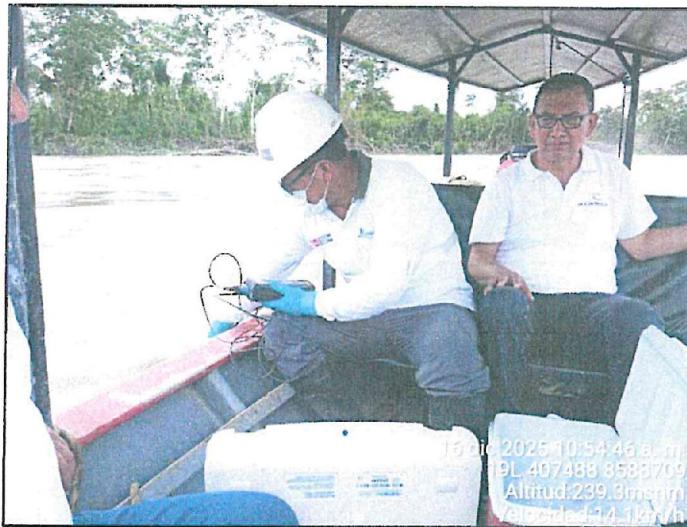
Imagen n.º 6
Medición de parámetros fisico-químicos en el Río Inambari realizado por el ALA Tambopata – Inambari y la comisión de control.

Ahora bien, si bien los parámetros fisicoquímicos medidos en campo por la comisión de control no superan el ECA; sin embargo, como resultado de los monitoreos realizados por el ALA Inambari-Tambopata, durante los años 2021 al 2025 se advierte que diversos parámetros han sobre pasado los Estándares de Calidad Ambiental para Agua, el detalle de los mismos se muestra a continuación:

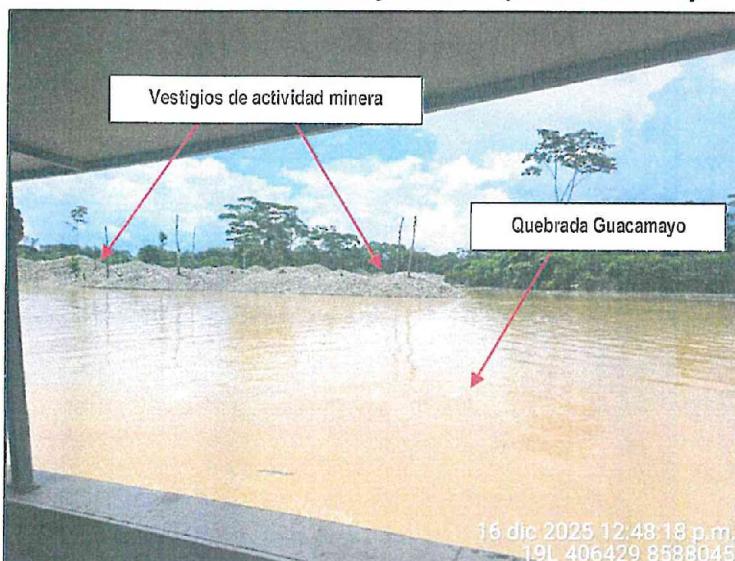
diciembre de 2025, se evidencia que dentro de la concesión minera Silvia 2000 se realizó actividad minera adyacente a la quebrada guacamayo conforme la siguiente imagen, la cual consigna las coordenadas del lugar.

Imagen n.º 7
Actividad minera desarrollada adyacente a la quebrada Guacamayo

Por lo tanto, resulta necesario que la ANA, en el marco de la Ley N° 29338 Ley de Recursos Hídricos y su Reglamento, la cual indica que la ANA, es responsable de la protección y conservación de los recursos hídricos y los bienes asociados, y en su condición de ente rector y máxima autoridad técnico-normativa del Sistema Nacional de Gestión de los Recursos Hídricos, realice las acciones pertinentes a fin de cumplir con la vigilancia de la calidad en los cuerpos naturales de agua superficial descritos en la presente situación adversa.

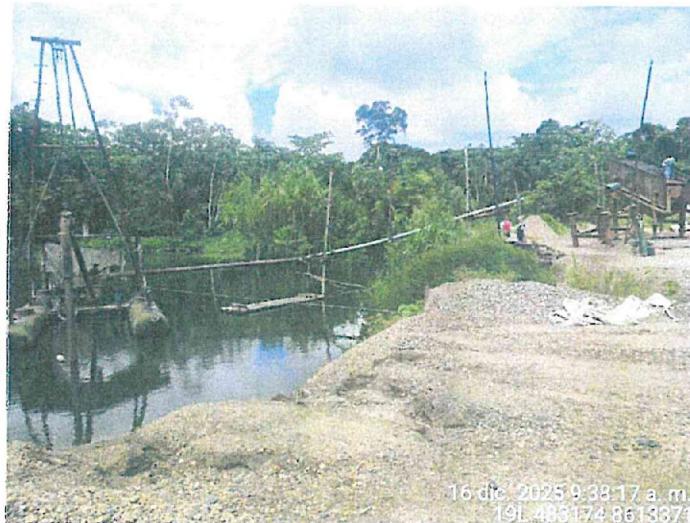
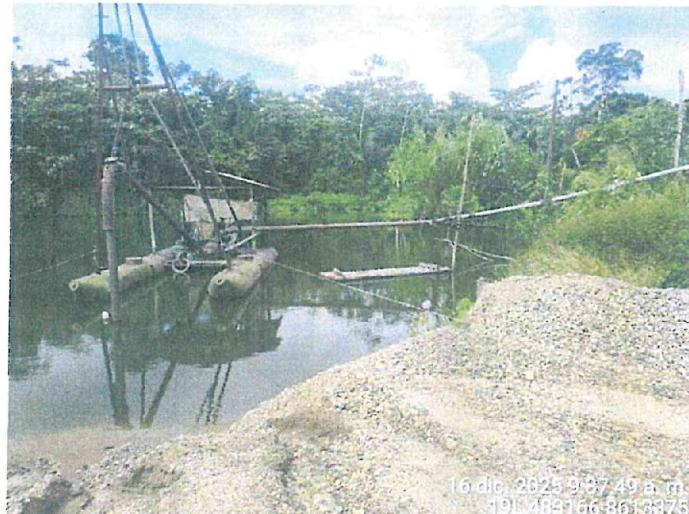
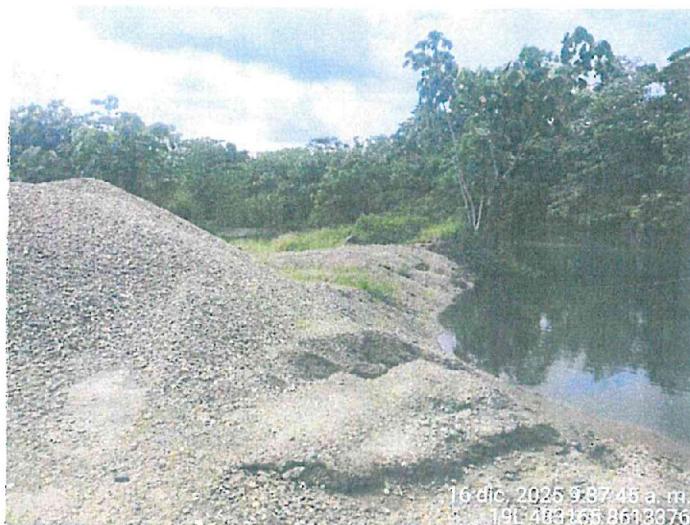
Al respecto, se visualiza una cocha, en cuyo interior se halla una draga artesanal de succión que a decir del titular de la concesión viene utilizando dicha draga solo para bombeo de agua para sus actividades de clasificación y chancado de materiales.

Asimismo, en la faja marginal de esta cocha se halla almacenado el material que vendría clasificando el señor Carlos Ayala.

La mencionada cocha se halla aproximadamente en las coordenadas 19L 483166 mE y 8613375 mN, tal como se visualiza en las fotografías antes expuestas.

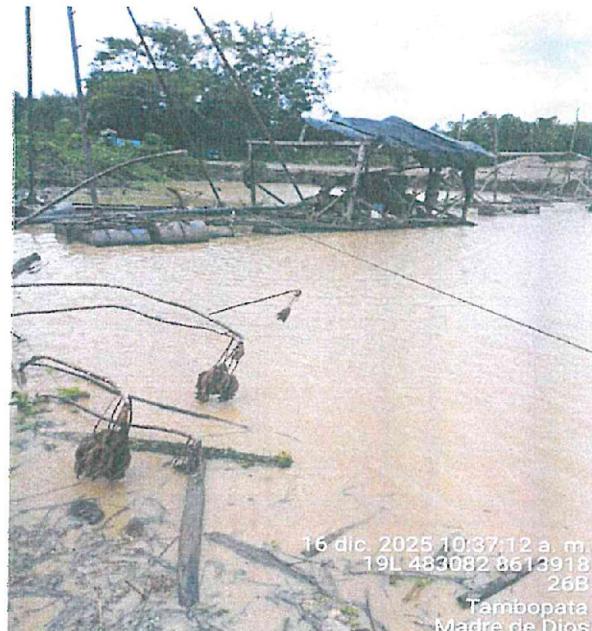
Segunda visita (Coordenadas: 483082 mE 8613918 mN)

Se ubico una cocha, en cuyo interior se halla una draga artesanal de succión con su motor apagado, la mencionada cocha se ubica aproximadamente en las coordenadas 19L 483082 mE 8613918 mN, tal como se visualiza en la siguiente imagen:

Respecto, a la maquinaria encontrada en el cuerpo de agua, el señor Jorge Luis Barra Perez, titular de la concesión "Playa Diego II", refiere que se encuentra en proceso de formalización y que cuenta con un REINFO lo que le permite trabajar la minería.

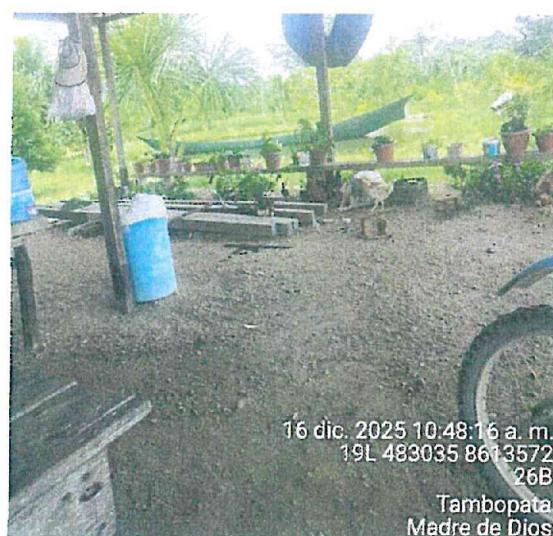
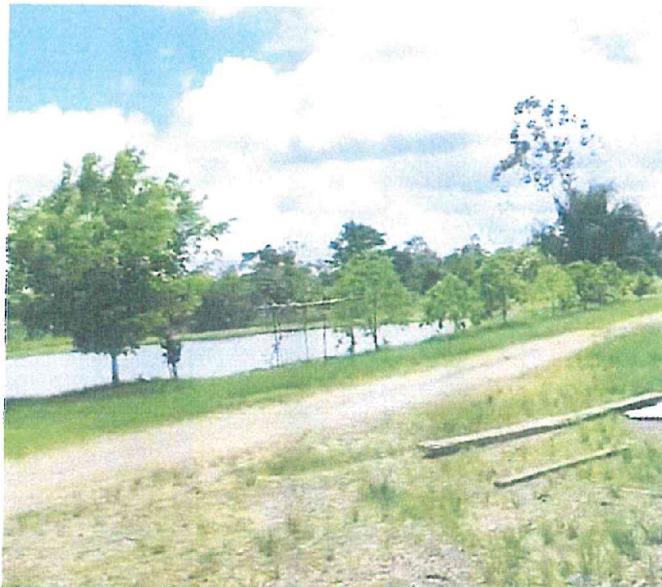
Asimismo, se visualizaron dos (2) cochas en las coordenadas 19L 483035 mE 8613572 mN, las cuales de acuerdo a lo señalado por el señor Jorge Luis Barra Perez, una de ellas cuenta con licencia de agua para captar agua para uso acuícola.

Mientras la otra cocha, de acuerdo a lo indicado por el especialista en calidad y evaluación en recursos hídricos de la AAA Madre de Dios, coincide con las coordenadas del único punto de agua que cuenta con autorización la concesión del señor Nicolás Díaz Baños para captar agua para uso de minería; sin embargo, tal como se visualiza en las fotografías, no se observa ninguna máquina en esta cocha, por lo que no se estaría captando agua del lugar.

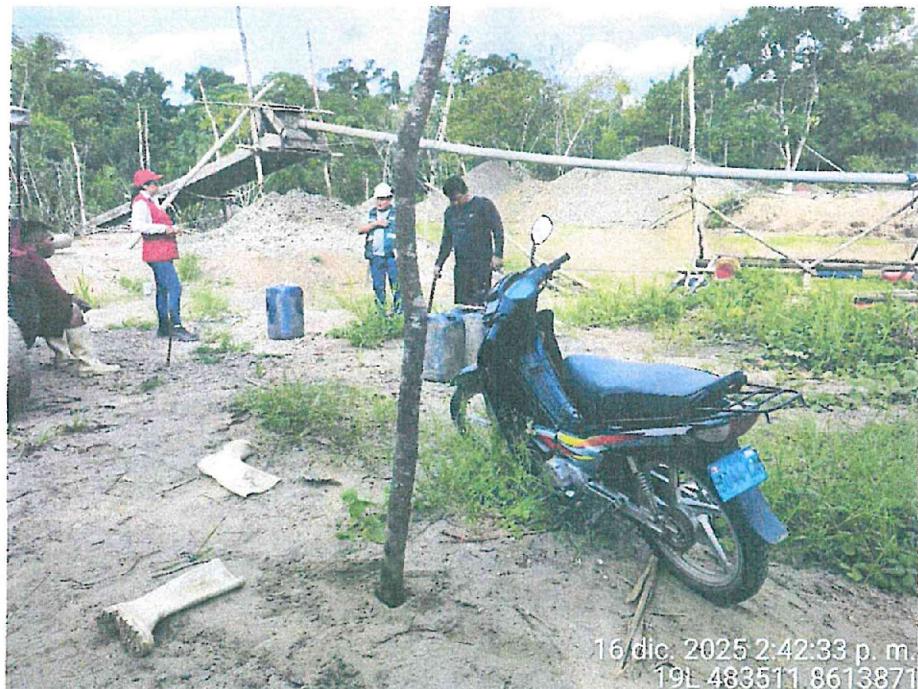
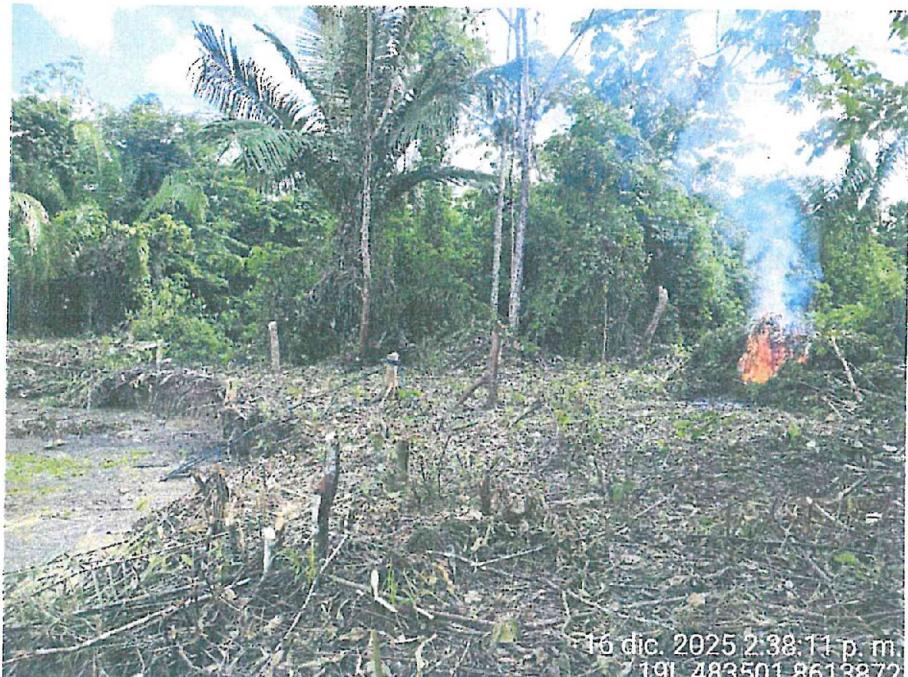
Se precisa que en el mismo lugar se encontraron a dos personas de sexo masculino, quienes no quisieron identificarse e indicaban que solo eran trabajadores, y refieren no conocer al titular y/o dueño del motor, indicando

que solo conocían que se apellidaba "Ramírez", por lo que no quisieron precisar el nombre del responsable, en el lugar se encontraron además dos (2) vehículos menores, uno de ellos es una motocicleta color negro con placa de rodaje número 3044-LA, y el otro vehículo encontrado en el lugar es un moto carguero color rojo sin placa y con número de chasis LAAAHUNA4H0004467.

Además, se visualiza que se viene realizando tala de árboles y quema de maleza, práctica que se vendría realizando para ampliar el área del cuerpo de agua.

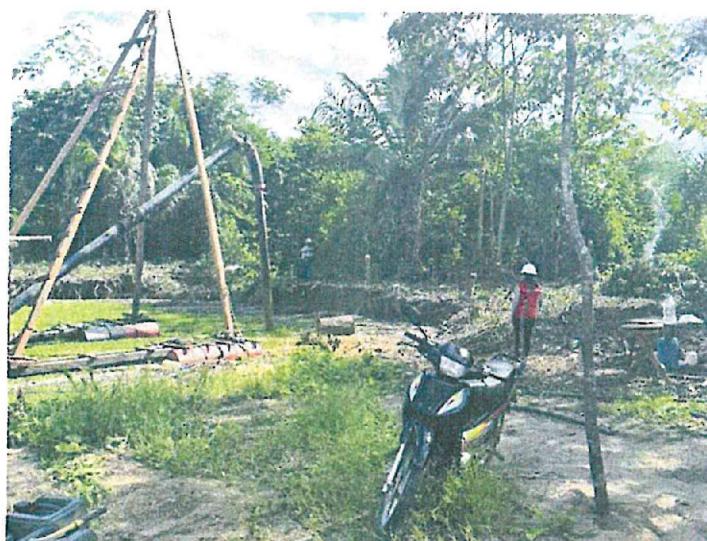
Al respecto, el Especialista en calidad y evaluación en recursos hídricos de la AAA Madre de Dios, de la búsqueda de las coordenadas 483509 mE 8613889 mN en su sistema interno, indica que estas se encuentran dentro de la Concesión "Playa Diego II".
