INFORME DE VISITA DE CONTROL N° 020-2025-OCI/5765-SVC

VISITA DE CONTROL

"PROGRAMA DE INVESTIGACIÓN ARQUEOLÓGICA E INTERDISCIPLINARIA DEL COMPLEJO ARQUEOLÓGICO MONUMENTAL KUELAP – PRIAK 2024-2029"

LIMA, 8 DE SETIEMBRE DE 2025

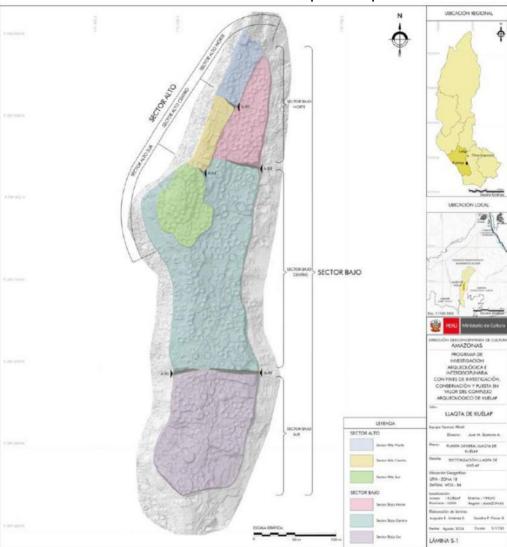
Imagen N°2 Plano de la sectorización de la Llagta de Kuélap

A continuación, se presenta el plano sectorizado de la Llagta de Kuélap.

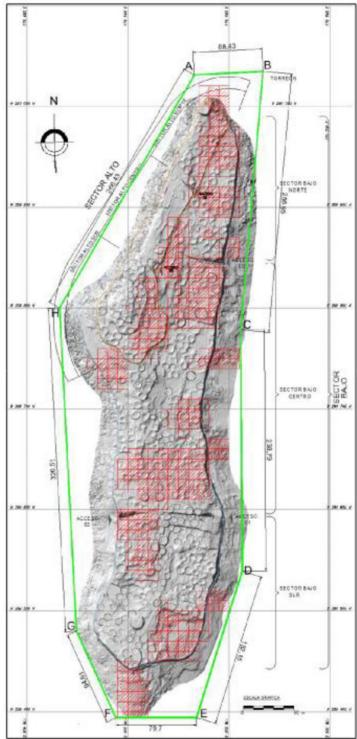
Imagen N° 3
Plano de distribución de unidades de excavación

A continuación, se presenta el plano de distribución tentativa de unidades de excavación del PRIAK 2024-2029.

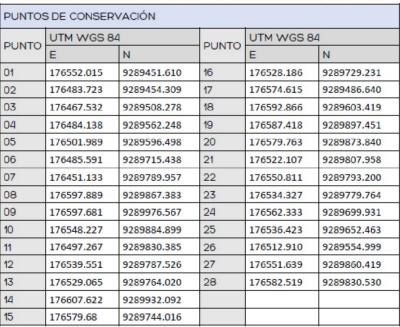
Las intervenciones del Componente Conservación del PRIAK se desarrollarán en la *Llaqta* de Kuélap y corresponden a 28 Puntos de Conservación (PC) ubicados dentro de la poligonal solicitada en la Sección Investigación Arqueológica e Interdisciplinaria. Las coordenadas y ubicación de los PC se encuentran descritos a continuación:

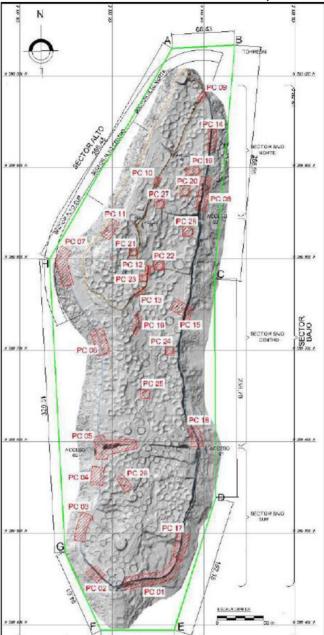
Imagen Nº 4 Ubicación de los Puntos de Conservación en la llagta de Kuélap

A continuación, se presenta la ubicación de los puntos de conservación de la Llaqta de Kuélap del PRIAK 2024-2029.

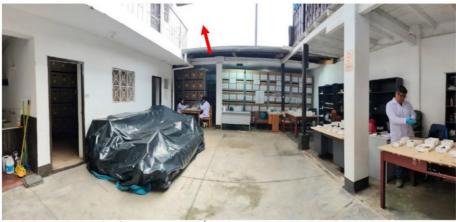
Condiciones del ambiente: el gabinete de PRIAK se encuentra ubicado dentro del almacén central de la DDC Amazonas, ubicado en Jr. Amazonas N° 1039, en la ciudad de Chachapoyas. Durante la inspección se constató que dicho espacio presenta deficiencias, toda vez que no cuenta con techado, siendo que los bienes culturales

muebles se encuentran expuestos a factores ambientales (ingreso de polvo, humedad y variaciones climáticas).

Es de indicar que, ante la falta de cobertura del patio y conforme señalaron los responsables del gabinete, se habrían producido incidentes ocasionados por el ingreso de animales como roedores, gatos y otros, así como por la filtración de agua de lluvia en el patio interno. Esta situación quedó consignada en el Acta de Inspección N° 1-2025-OCI-MC/VC-Kuelap, de 25 de agosto de 2025.

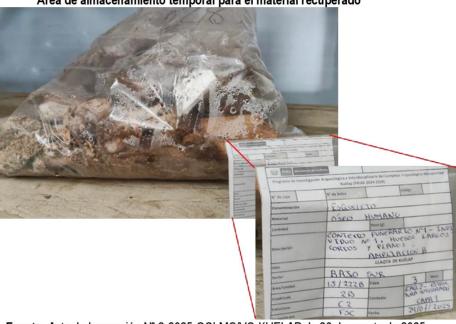
Imagen N° 17 Área de almacenamiento temporal para el material recuperado

- La primera, identificada como "Bolsa 1" por la comisión, contenía material cerámico diagnosticado cuya excavación correspondía al día 25 de agosto de 2025.
- La segunda, identificada como "Bolsa 2" por la comisión, contenía material óseo cuya excavación correspondía al 29 de julio de 2025, en el interior se observó la presencia de condensación (gotas de agua), conforme se aprecia en la imagen siguiente.

De acuerdo con la imagen anterior, se evidencia una deficiente aplicación de medidas de conservación preventiva.

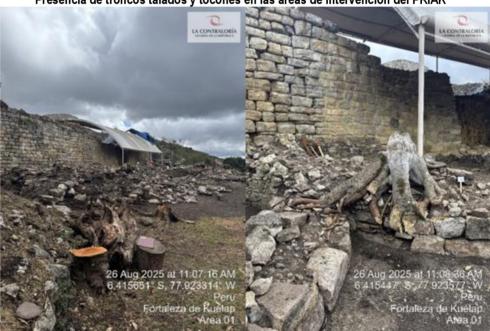
Imágenes Nº 19 v 20 Presencia de troncos talados y tocones en las áreas de intervención del PRIAK

Conforme se aprecia en las imágenes anteriores, durante el recorrido se constató la presencia de múltiples troncos talados y tocones como resultado de estas acciones; situación que, si bien tiene por finalidad reducir los riesgos que representan para las estructuras, podría a su vez generar impactos ambientales y paisajísticos, los cuales requieren ser evaluados y gestionados de manera integral a fin de garantizar la sostenibilidad de las intervenciones.

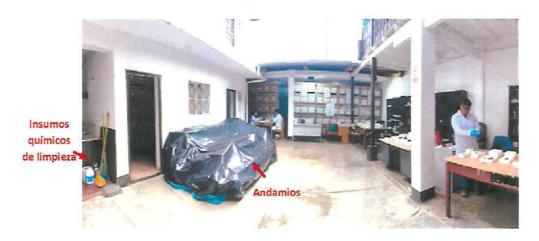
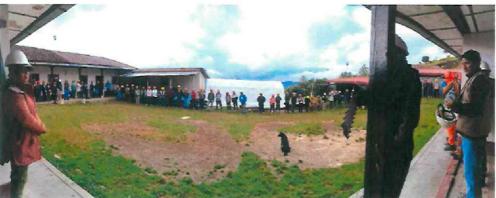
- El gabinete del PRIAK se ubica en un inmueble que corresponde a una casona con patio techo abierto, en una sección del primer piso, alrededor del cual se encuentra distribuido los anaqueles para almacenar y realizar el registro, inventario y conservación preventiva de los bienes culturales recuperados en excavación, así como un cuarto pequeño; en ese sentido, se tomó conocimiento de incidentes de ingreso de animales como: roedores, gatos, etc., así como la caída de lluvia al patio interno.
- El espacio asignado como "gabinete" del PRIAK no es exclusivo, se encuentra dentro del el almacén de la Dirección Desconcentrada de Cultura Amazonas, donde se observó que adicionalmente alberga diferentes materiales de otros proyectos; herramientas; productos de limpieza, material inflamable, andamios, entre otros.

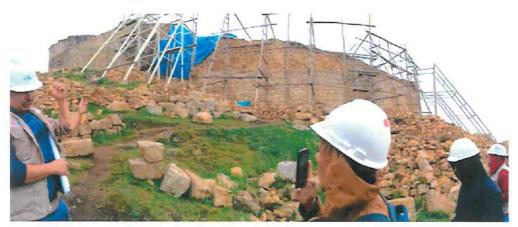
12. Respecto al Punto de Conservación 1, conforme lo señaló por el conservador del PRIAK, corresponde al muro colapsado en el año 2022, el cual comprendía 30 metros lineales de muralla, pero el área de conservación en el marco de PRIAK abarca 80 metros lineales. En las áreas que están estables se procedió a realizar emboquillado del mortero, en los sectores en los cuales el mortero se perdido, se realizó el reticulado y el desmontaje; en la sección media del muro se encuentran realizando la restauración; estratégicamente se identificó el ángulo de falla y se colocaron geomallas para la impermeabilización en elevación con intercalado de estas para asegurar el agarre, la distribución en altura se manejó 1.5 m y separación de 1.3 m.

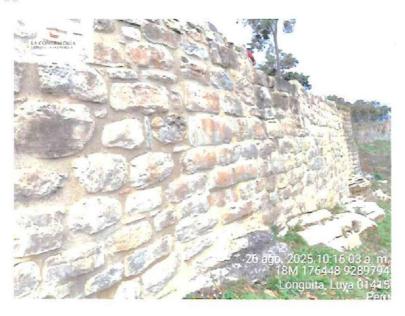
14. Punto de conservación Nº 7, ubicado en el sector bajo centro, los trabajos de conservación en el muro corresponden a la limpieza y restauración en sectores donde estaba más estable se realizó el emboquillado del mortero y en aquellos más inestables se desmontó y monto nuevamente mediante la anatilosis, conforme refirió el conservador del PRIAK.

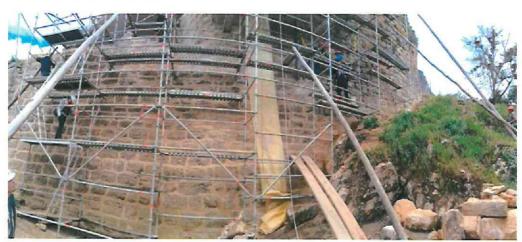
15. **Punto de Conservación N° 9,** ubicado en el sector alto norte, se evidencia trabajo de conservación, emboquillado de mortero.

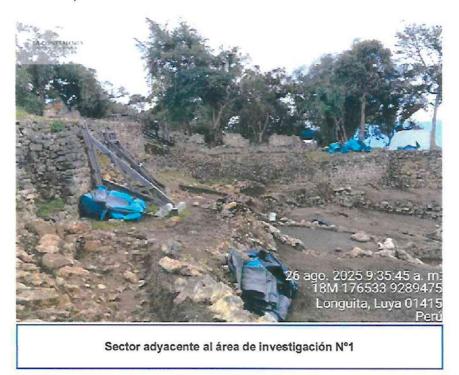
20. Se evidenció problemas estructurales que afectan la conservación de los recintos y muros en la llaqta Kuélap. Al respecto, el Lic. Constante Luján Bazán, Coordinador (e) del Complejo Arqueológico Monumental de Kuelap (CAMK) señaló que, en el marco del monitoreo y mantenimiento su coordinación ejecuta el mantenimiento y el apuntalamiento de los sectores "críticos" a la espera de la programación de la intervención respectiva.

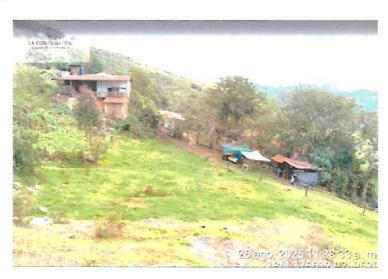
- Por otro lado, se evidencia sectores con apuntalamientos según refiere el coordinador del CAMK, realizados por el Gobierno Regional de Amazonas.
- 22. Se evidencia la existencia de viviendas al interior del complejo arqueológico monumental Kuélap
