**INFORME DE HITO DE CONTROL  
N° 005-2025-OCI/5997-SCC**

**“MEJORAMIENTO Y AMPLIACIÓN EL SERVICIO DE AGUA  
PARA RIEGO EN LA ZONA DE ESMERALDA ALTA, DEL  
DISTRITO DE LURICOCHA Y DISTRITO DE HUANTA -  
PROVINCIA DE HUANTA - DEPARTAMENTO DE AYACUCHO”**

**HITO DE CONTROL N° 7: EJECUCIÓN DE OBRA Y TAREO  
DEL PERSONAL AL MES DE ABRIL DE 2025**

**PERÍODO DE EVALUACIÓN DEL HITO DE CONTROL:  
DEL 14 AL 22 DE ABRIL DE 2025**

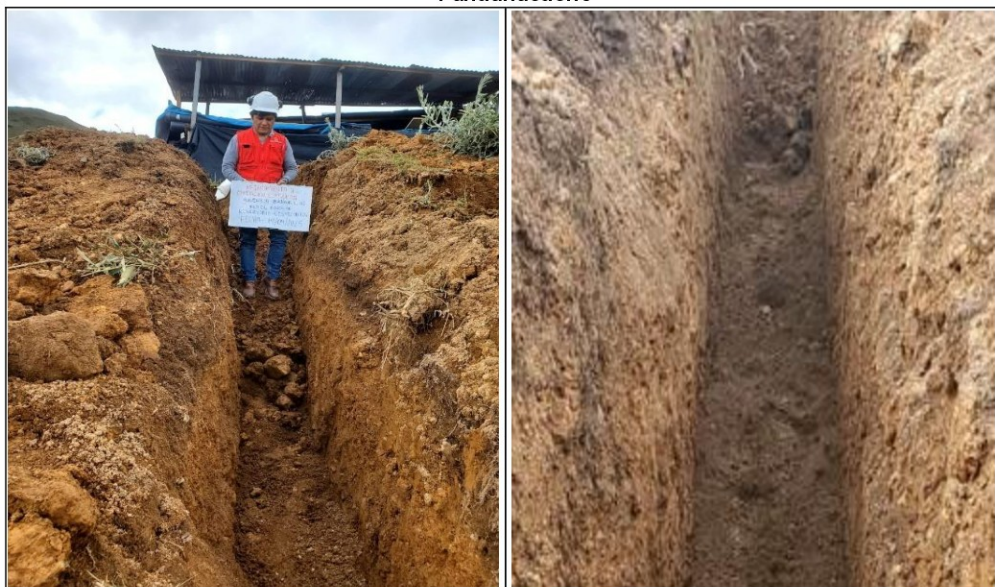
Imagen n.º 3

Relleno de zanja, previa instalación de tuberías PVC, sin efectuar compactaciones entre capas en la línea de distribución del reservorio de Centro Unión del Sistema de Riego de Yungayllo – Pahuanaqucho

Este hecho puede generar deformaciones en la tubería de PVC, ya que al ser un material flexible, esta puede deformarse bajo cargas externas si no cuenta con un soporte adecuado proporcionado por un relleno compactado, así como fugas y roturas por las deformaciones y asentamientos generados por tensiones en las uniones de la tubería, además, la ausencia de compactación permite que las lluvias intensas erosionen y arrastren el material suelto del relleno, generando el riesgo que la tubería quede expuesta y sin soporte adecuado.

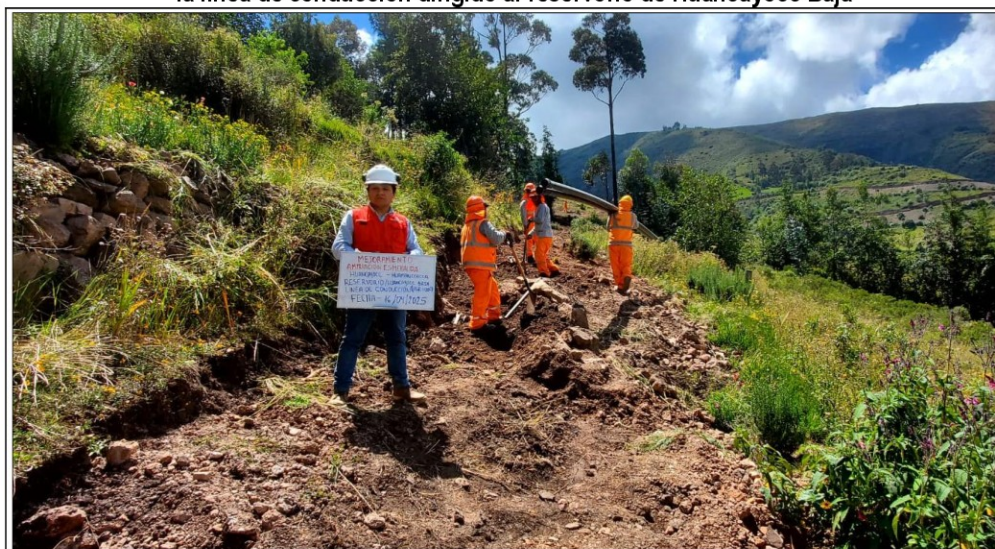
Imagen n.º 4

Relleno de zanja, previa instalación de tuberías PVC, sin efectuar compactaciones entre capas en la línea de conducción dirigido al reservorio de Huancayocc Baja

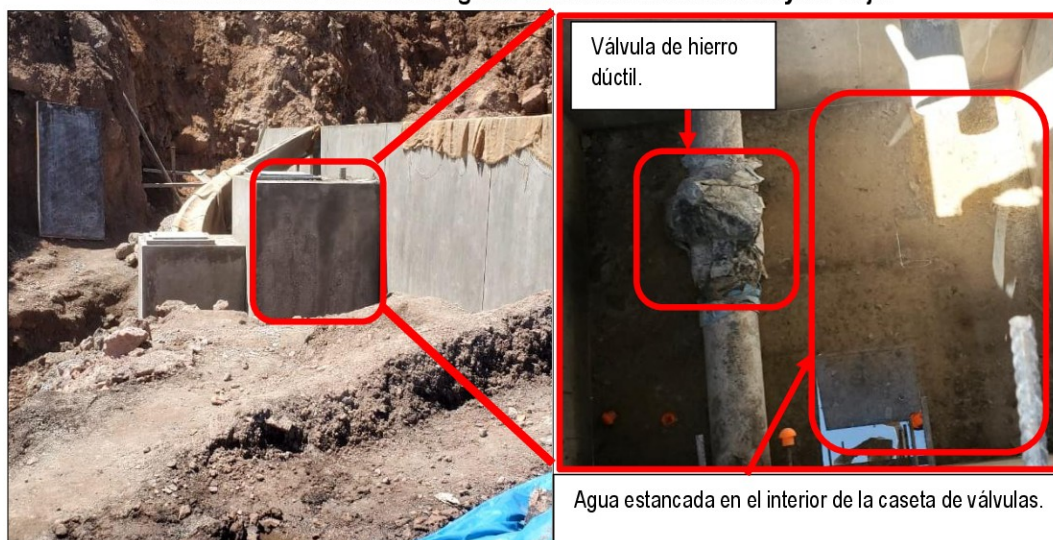
**Imagen n.º 6**  
**Construcción de cámara de ingreso del reservorio de Huancayocc Baja.**

Asimismo, en el interior de la caseta de válvulas del reservorio Huancayocc Baja se observó la acumulación de agua estancada, atribuible a la ausencia de un sistema de drenaje adecuado. Esta acumulación podría haberse originado por las precipitaciones pluviales o posibles fugas en la válvula de hierro dúctil instalada. La presencia constante de agua estancada representa un riesgo significativo, ya que puede comprometer la operatividad de la válvula y acelerar su proceso de corrosión debido al contacto prolongado con el agua.
