**INFORME DE HITO DE CONTROL**  
**N° 010-2025-OCI/5997-SCC**

**“EJECUCIÓN DEL SALDO DE OBRA: AMPLIACIÓN DE LA  
PRESA ANCASCOCHA Y AFIANZAMIENTO DEL VALLE DE  
YAUCA (AYACUCHO Y AREQUIPA)”**

**HITO DE CONTROL N° 5 – EJECUCIÓN DEL SALDO DE  
OBRA AL MES DE JULIO DE 2025**

**PERÍODO DE EVALUACIÓN DEL HITO DE CONTROL:  
DEL 21 AL 30 DE JULIO DE 2025**

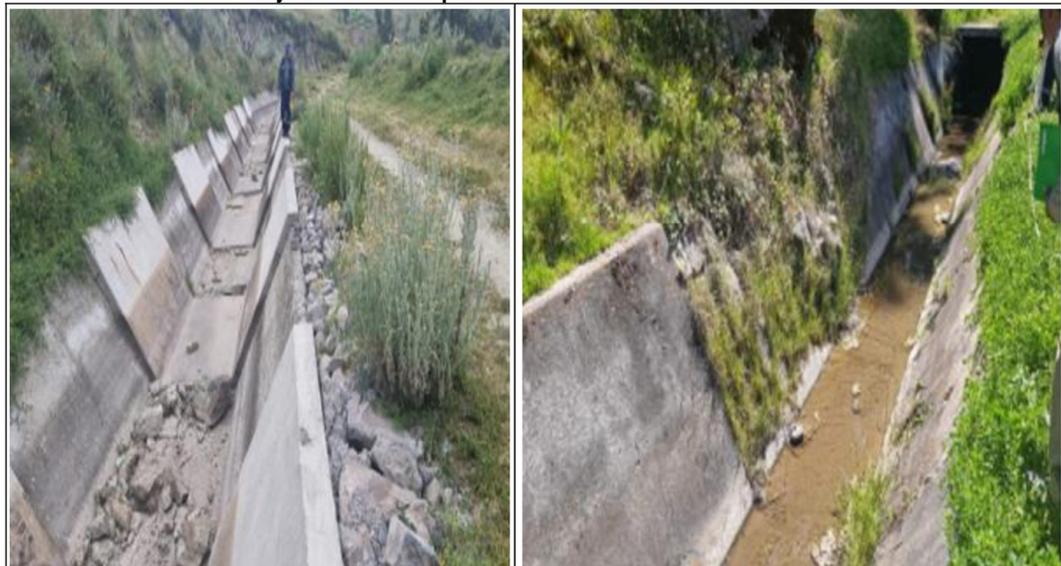
**Imagen n.º 6**  
**Caja de canal con paños de revestimiento deteriorados**

De la revisión realizada al Expediente técnico del adicional de obra n.º 01, del proyecto: "Ampliación de la presa Ancascocha y afianzamiento del valle de Yauca (Ayacucho y Arequipa)", aprobado con Resolución Directoral n.º 622-2023-GRA/PRIDER/DG de 28 de noviembre de 2023, la Comisión de Control, verificó que se programó la ejecución de la partida de "1.04 CAMBIO DE PAÑOS", en las progresivas 13+940 a 14+660 km que, por factores climáticos, tiempo de uso y fallas geológicas estaban deterioradas, se muestra:

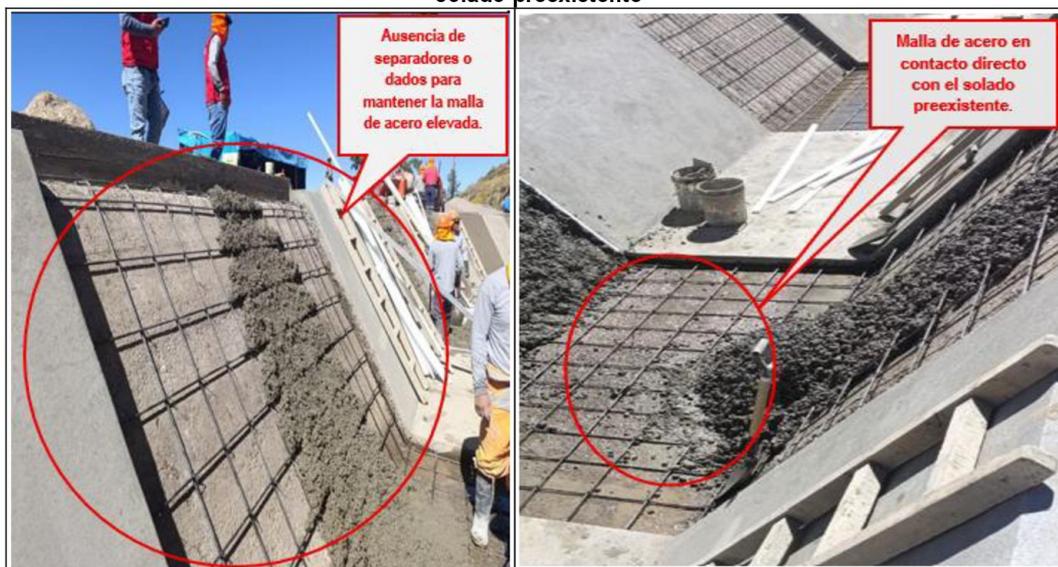
**Imagen n.º 8**  
**Revestido de caja de canal con concreto  $f'c=175$  kg/cm<sup>2</sup> y malla de acero en contacto directo con solado preexistente**

No obstante, durante la inspección física realizada a la Obra, del 22 al 25 de julio de 2025, conforme se tiene en el Acta de inspección física de obra n.º 002-2025-CG/OC5997-SCC-ANCASCOCHA de 25 de julio de 2025, la Comisión de Control encontró al personal técnico y obrero en la línea de conducción de canal Cora Cora, entre las progresivas 13+890 al 15+180 km, realizando trabajos de producción, transporte y colocación de concreto armado  $f'c=175$  kg/cm<sup>2</sup> en revestido de paños de caja de canal, donde se observó que los operarios colocaban el concreto sobre la malla de acero que estaba en contacto directo con la superficie del solado preexistente de la caja de canal, sin emplear separadores o dados para mantener la malla de acero elevada y asegurar que quede embebida en el concreto, se muestra:

Conforme, las imágenes se evidencian que, durante la instalación de la malla de acero corrugada, no están colocando los dados de concreto, componentes indispensables para mantener las varillas de acero en la posición adecuada previo y durante el vertido del concreto, a fin de garantizar una uniformidad en el recubrimiento, lo que contribuye a la protección del acero contra la corrosión. La ubicación adecuada de la malla de acero es crucial para asegurar la resistencia y durabilidad del revestido, evitando así problemas como fisuras, grietas o deformidades.

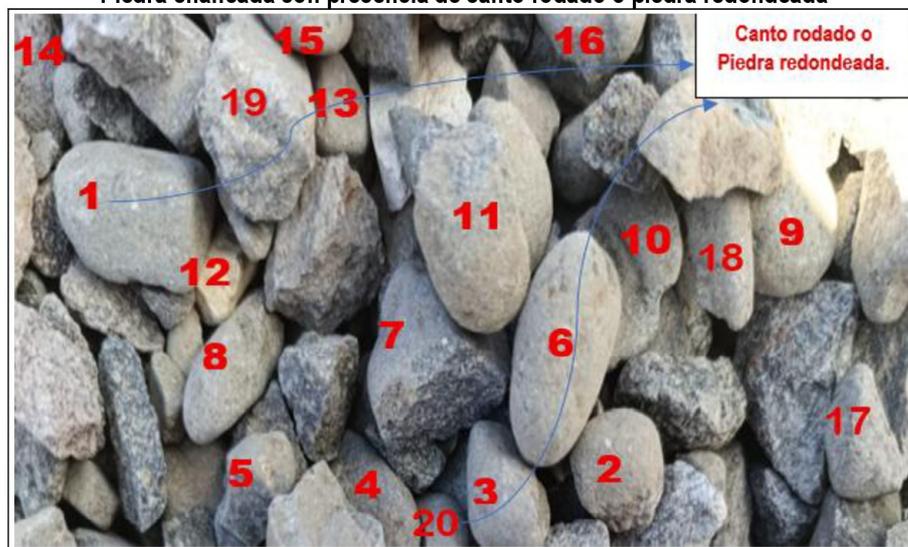
Imagen n.º 9  
Piedra chancada con presencia de canto rodado o piedra redondeada

Asimismo, la Comisión de Control evidenció que para la preparación del concreto se vienen utilizando piedra chancada de 1/2", 3/4" y de mayor diámetro; no obstante, se encontró en dicho material la presencia de canto rodado o piedra redondeada en una proporción significativa, mismas que se muestran a continuación:

Es de precisar, que la piedra chancada al tener caras más rugosas y angulosas, ofrece mayor resistencia a la compresión y a la flexión debido a la mayor área de contacto y la dificultad de deslizamiento entre las partículas; mientras que, el canto rodado o piedra redondeada reduce la adherencia con el mortero de cemento, lo que podría afectar la resistencia del concreto.

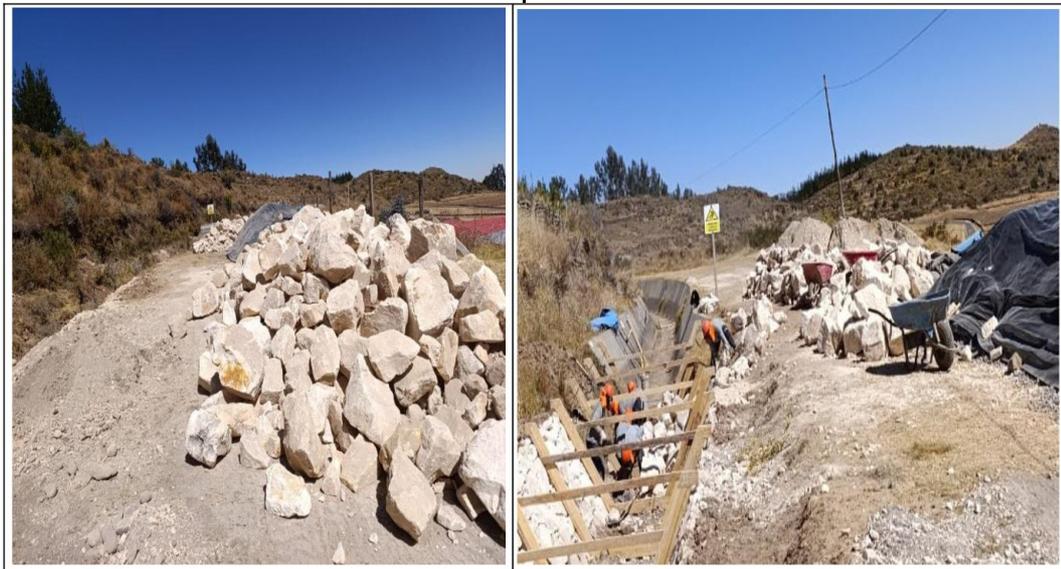
**Imagen n.° 10**  
**Rocas sedimentarias apiladas en borde de canal**

Durante la inspección física realizada a la Obra, del 22 al 25 de julio de 2025, conforme se tiene en el Acta de inspección física de obra n.° 002-2025-CG/OC5997-SCC-ANCASCOCHA de 25 de julio de 2025, la Comisión de Control encontró al personal técnico y obrero en la línea de conducción de canal Cora Cora, entre las progresiva 26+043 al 26+545 km, ejecutando trabajos de enrocado del talud de la caja de canal, encontrándose además rocas acumuladas al borde del canal tramo Cora Cora - Chumpi, conforme se muestran en las imágenes siguientes:

Conforme las imágenes precedentes, se pudo verificar que corresponde a una roca sedimentaria de tonalidad blanquecina, que, al someterse a pruebas físicas, se pudo comprobar que algunas muestras de estas rocas presentan una notable baja resistencia al rayado, tienden a fracturarse con facilidad al impactar entre sí, son livianas y tienen una tendencia a absorber agua, lo cual es un indicativo relevante de sus propiedades físicas.

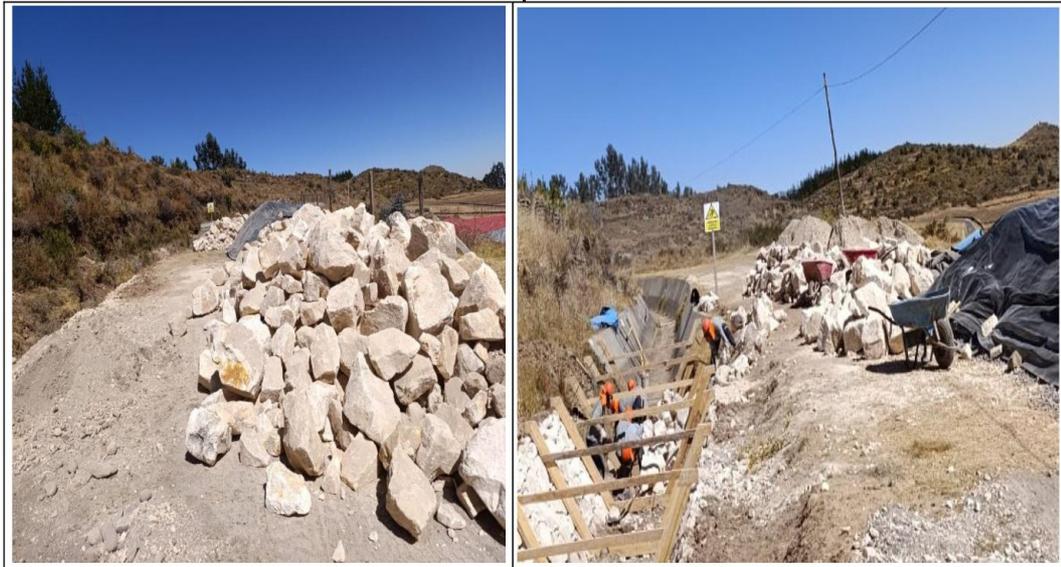
**Imagen n.º 11**  
**Rocas sedimentarias apiladas en borde de canal**

Por tanto, en la obra se vienen ejecutando trabajos de enrocado del talud de la caja de canal, con rocas sedimentarias que carecen de estudios de mecánica de rocas, inobservando lo establecido en las especificaciones técnicas del Expediente Técnico, que señala, *“Las piedras serán de calidad y forma apropiadas, macizas, ser resistentes a la intemperie, durables, exentas de defectos estructurales”*.

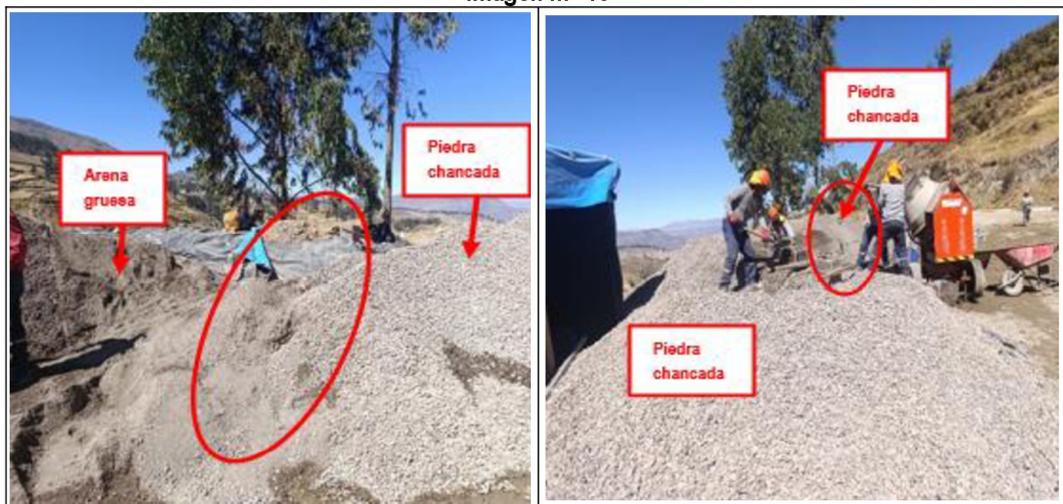
Imagen n.° 13

Al respecto, de la verificación realizada al proceso de almacenamiento de los materiales en los frentes de la ejecución de los trabajos de revestido de canal, se observó arena gruesa y piedra chancada apiladas, las cuales se encuentran mezcladas parcialmente entre sí, se muestra:

En ese contexto, es preciso señalar lo establecido en la Norma E060 “Concreto Armado” del Reglamento Nacional de Edificaciones, en el literal 3.3.4 del ítem 3.3 Agregados, del Capítulo 3, que precisa, “(...) Los agregados fino y grueso deberán ser manejados como materiales independientes. Cada uno de ellos deberá ser procesado, transportado, manipulado, almacenado y pesado de manera tal que la pérdida de finos sea mínima, que mantengan su uniformidad, que no se produzca contaminación por sustancias extrañas y que no se presente rotura o segregación importante en ellos”; asimismo, en el literal 3.7.4 del ítem 3.7 Almacenamiento de Materiales, de la misma norma, establece que “(...) Los agregados se almacenarán o apilarán de manera de impedir la segregación de los mismos, su contaminación con otros materiales o su mezcla con agregados de características diferentes”. (El énfasis es agregado).
