**INFORME DE HITO DE CONTROL  
N° 039-2025-OCI/6042-SCC**

**“CREACIÓN DEL SERVICIO DE MOVILIDAD URBANA EN  
LAS VÍAS LOCALES EN EL A.H. LA PENÍNSULA EN EL  
CENTRO POBLADO DE SAN MARTÍN, DISTRITO VEINTISÉIS  
DE OCTUBRE, PROVINCIA DE PIURA – PIURA”,  
CON CÓDIGO ÚNICO DE INVERSIONES N° 2544033**

**HITO DE CONTROL N° 2  
VALORIZACIÓN DE OBRA N° 9**

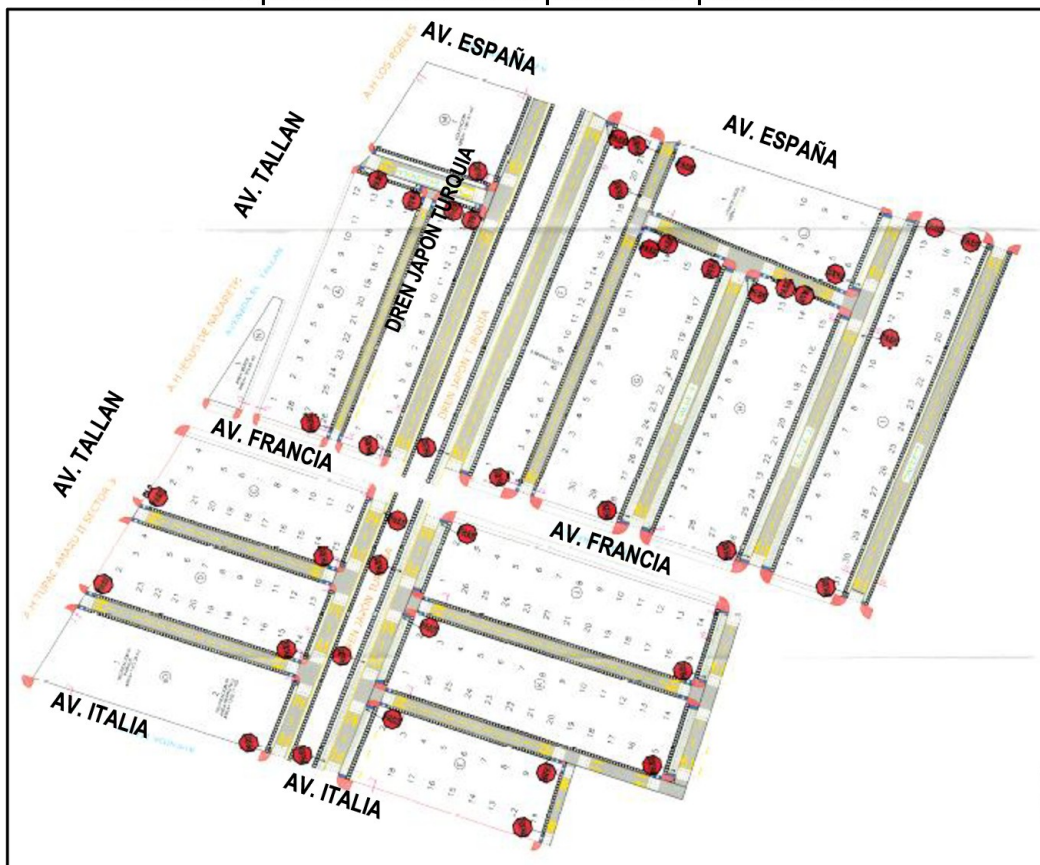
**Imagen n.º 3**  
**Ubicación de pintura de cebra en cruces peatonales en pavimento de concreto**

Fuente: Plano de Señalización – Lamina S-01 del expediente técnico de obra aprobado con Resolución de la Gerencia de Desarrollo Urbano n.º 0256-2024-MDVO/GDU de 6 de noviembre de 2024.

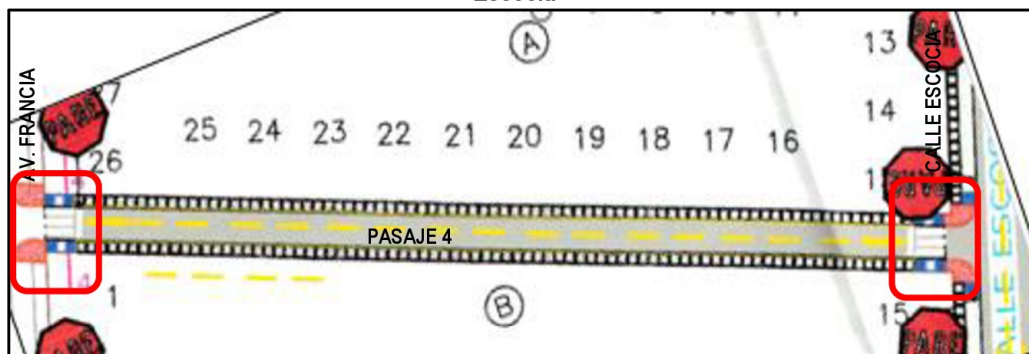
**Imagen n.º 4**  
**Ubicación de cruces peatonales para pintura en pavimento en pasaje 4 entre la AV. Francia y calle Escocia**

Fuente: Plano de Señalización – Lamina S-01 del expediente técnico de obra aprobado con Resolución de la Gerencia de Desarrollo Urbano n.º 0256-2024-MDVO/GDU de 6 de noviembre de 2024.

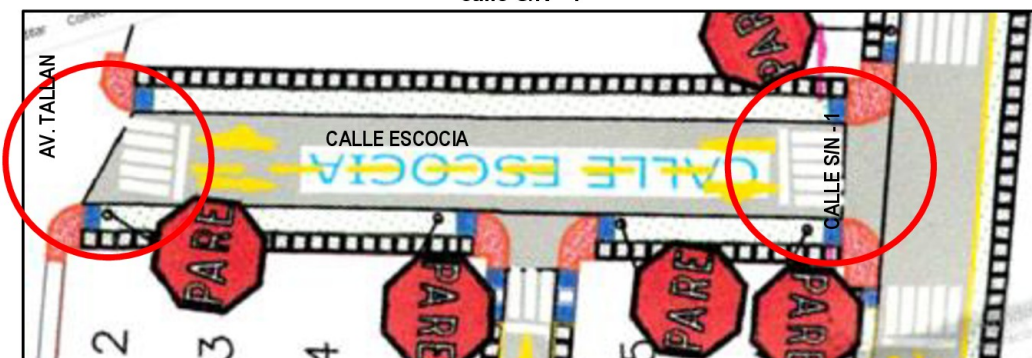
**Imagen n.º 5**

**Ubicación de cruces peatonales para pintura en pavimento en calle Escocia entre la AV. Tallan y calle S/N - 1**

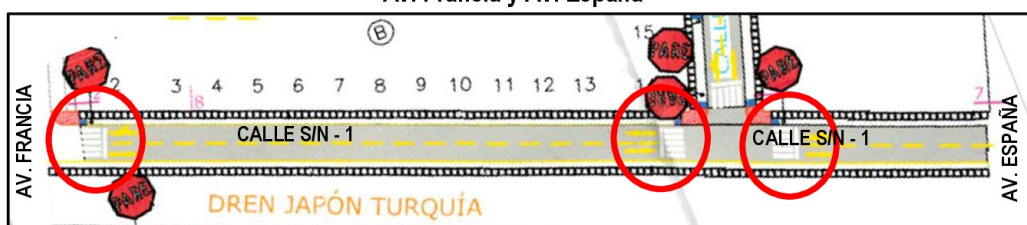
**Imagen n.º 6**

Así también, los planos muestran el pintado de pasos de cebra en diecisiete (17) cruces peatonales entre la Av. Italia y Av. España; de los cuales, nueve (9) cruces peatonales corresponden a la calle S/N – 1 en dos tramos, (6 en un tramo y 3 en otro tramo) con un total de metraje de 88,83 m y; ocho (8) cruces peatonales corresponden a la calle S/N – 2 en dos tramos, (6 en un tramo y 2 en otro tramo) con un total de metraje de 78,96 m.

**Ubicación de cruces peatonales para pintura en pavimento en calle S/N – 1 entre el tramo de la Av. Francia y Av. España**

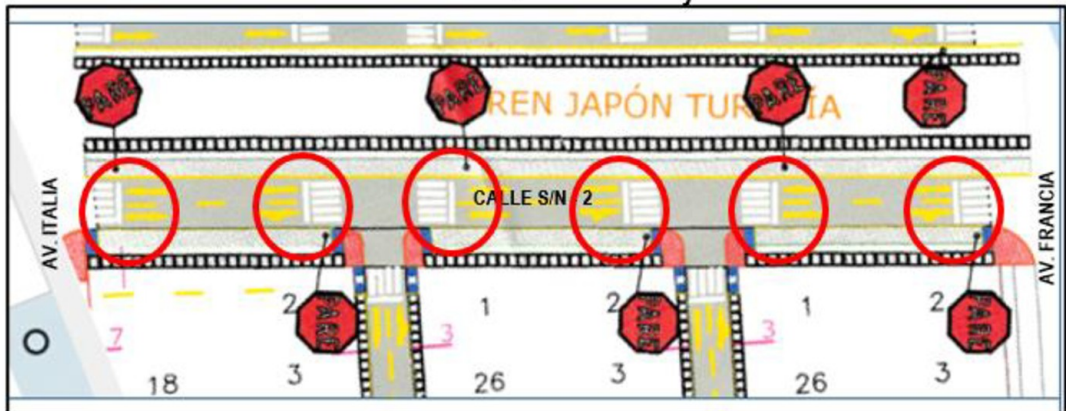
**Imagen n.º 7**  
**Ubicación de cruces peatonales para pintura en pavimento en calle S/N – 2 entre el tramo de la Av. Francia y Av. Italia**

Asimismo, de los ocho (8) cruces peatonales que corresponden a la calle S/N – 2, se puede apreciar el tramo comprendido entre Av. Italia y la Av. Francia con seis (6) cruces peatonales:

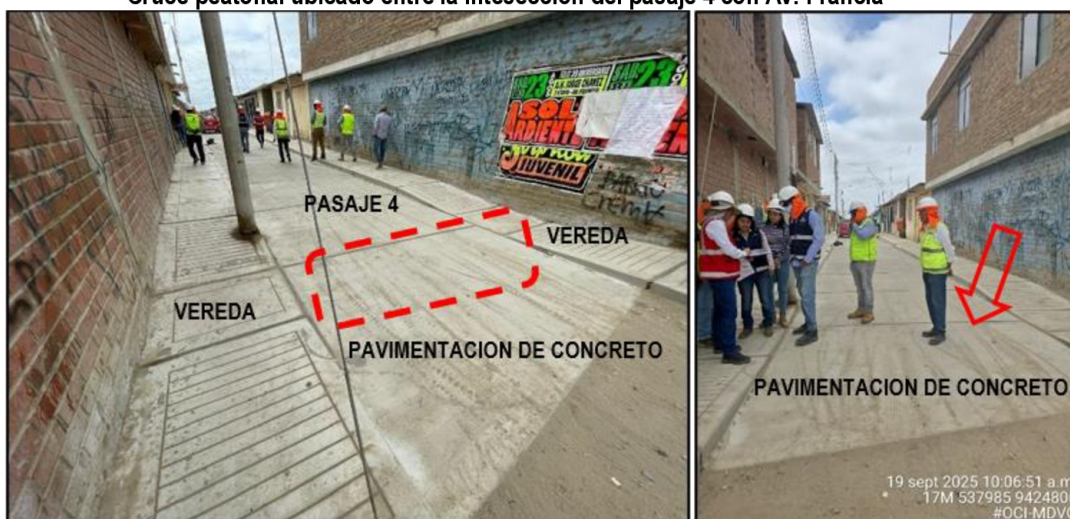
#### Vistas fotográficas n.ºs 1 y 2

Con relación a ello, de la revisión a la valorización de obra n.º 9, se verifica que con respecto a la valorización de la partida “13,02 Pintura en cruces de cebras peatonales”, esta se encuentra valorizada al 100%; es decir, muestra un saldo por valorizar de 0,00 %, lo cual significa que al 31 de agosto de 2025 se habría concluido la ejecución de dicha partida, como se muestra en la imagen siguiente:

##### Cruce peatonal ubicado entre la intersección del pasaje 4 con Av. Francia

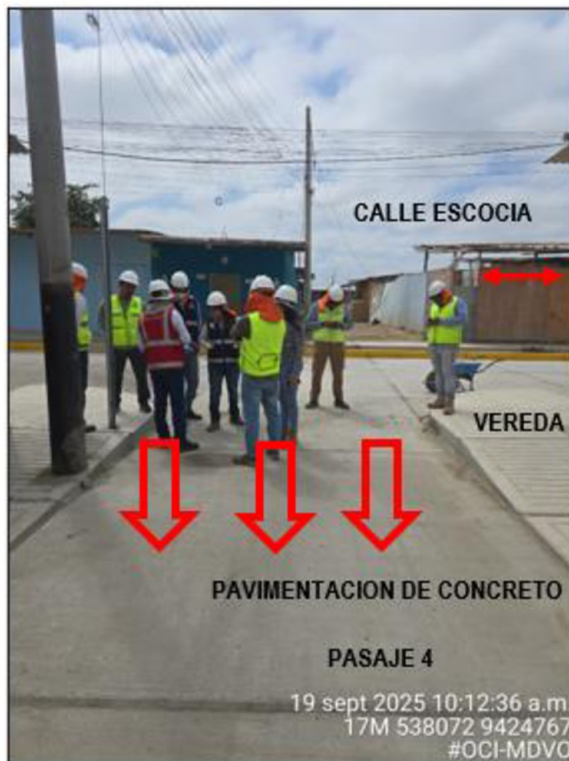
**Vista fotográfica n.º 3**  
**Cruce peatonal ubicado entre la intersección del pasaje 4**  
**con calle Escocia**

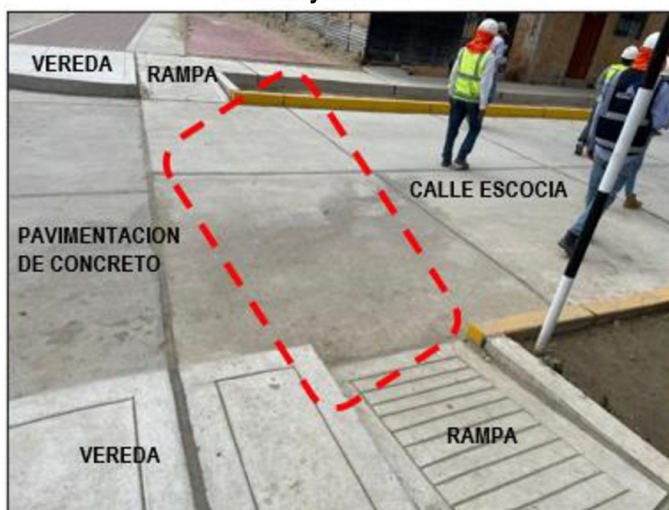
**Vista fotográfica n.º 4**  
**Cruce peatonal ubicado entre la intersección de la calle**  
**Escocia y la Av. El Tallan**

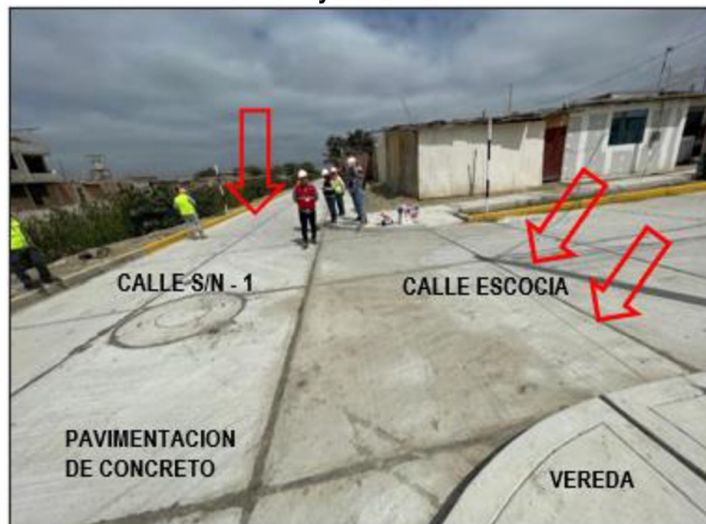
**Vista fotográfica n.º 5**  
**Cruce peatonal ubicado entre la intersección de la calle Escocia y calle S/N – 1**

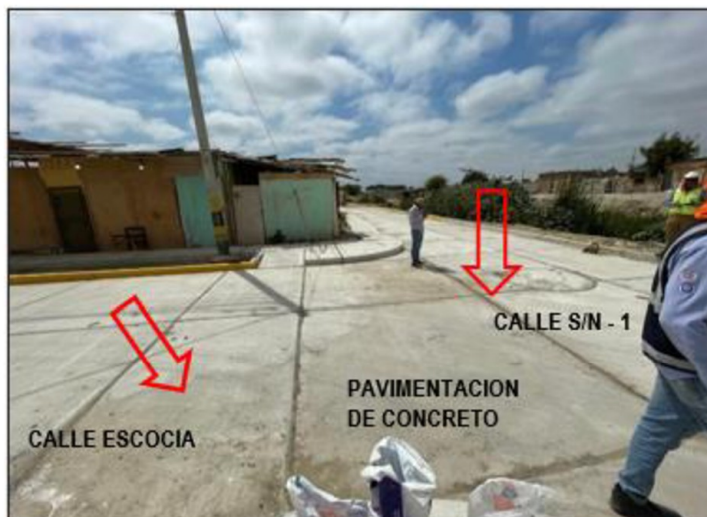
**Vista fotográfica n.º 6**  
**Cruce peatonal ubicado entre la intersección de la calle Escocia y calle S/N – 1**

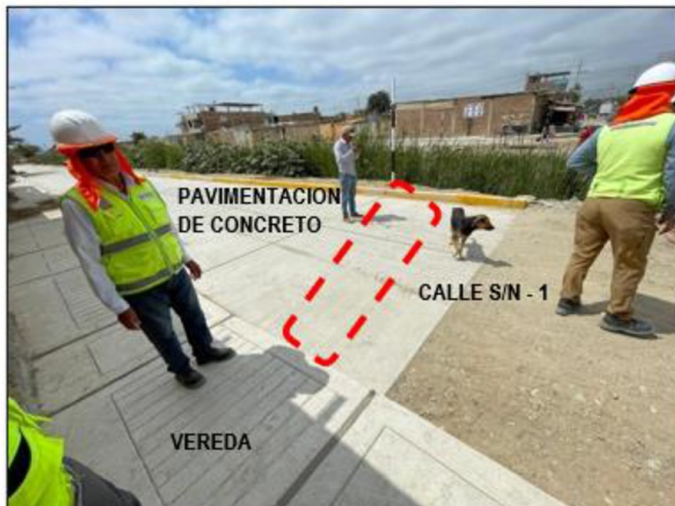
#### Vista fotográfica n.º 7

**Cruce peatonal ubicado entre la intersección de la calle S/N – 1 y la Av. Francia**

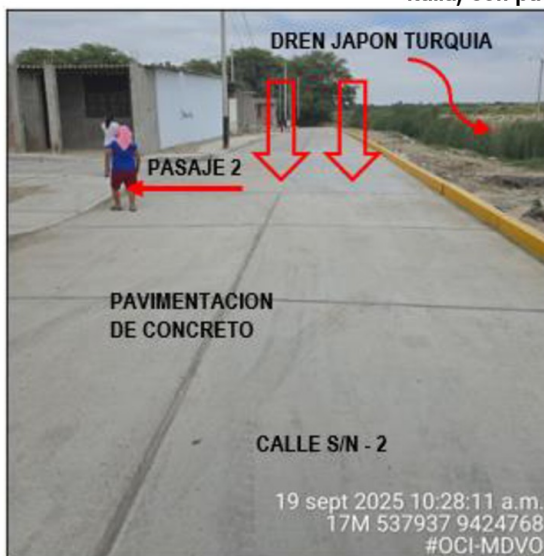
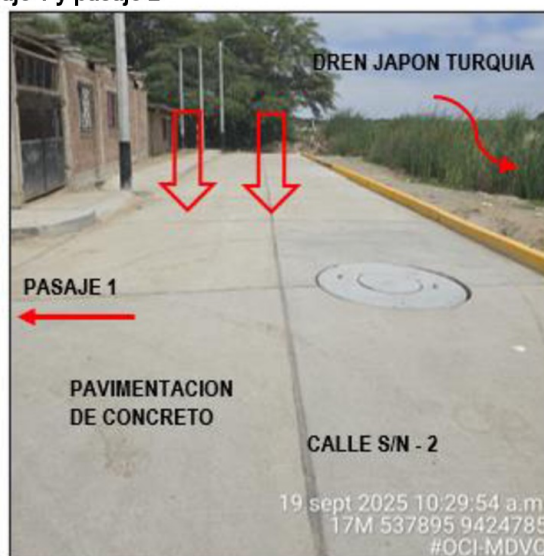
#### Vistas fotográficas n.ºs 8 y 9

**Cruce peatonal ubicado entre la intersección de la calle S/N – 2 (tramo ubicado entre Av. Francia y Av. Italia) con pasaje 1 y pasaje 2**

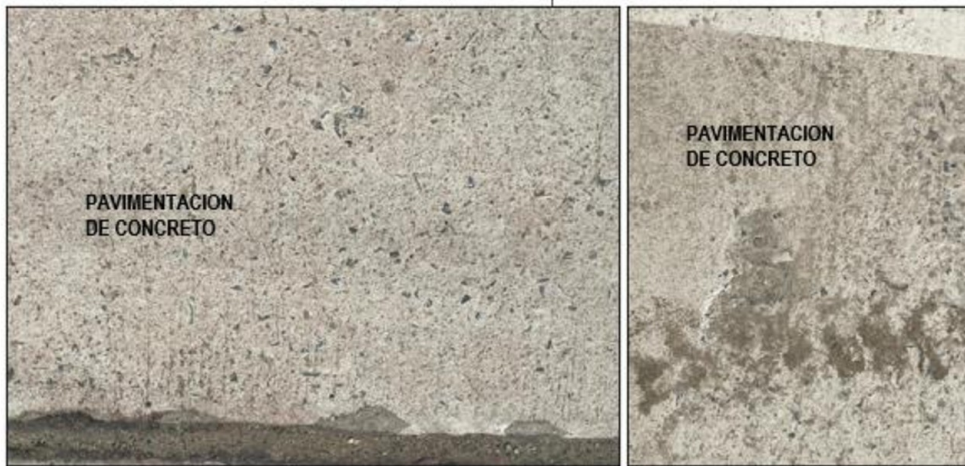
En la inspección física realizada a la Obra, durante el recorrido se evidenciaron deficiencias técnicas en el proceso constructivo de la partida 12.02 Concreto premezclado para pavimento rígido  $f'c=280$  kg/cm $^2$ , debido a que se observó que en algunos paños del pavimento rígido existe desgaste prematuro del concreto, lo cual ha sido detallado en el Acta de visita de inspección de obra n.º 03-2025-CGR/OCI-6042-SCC-CSMUP de 19 de setiembre de 2025, tal como se detalla a continuación:

**Vistas fotográficas n.ºs 10 y 11**  
**Desgaste prematuro en pavimento de concreto ubicado en la calle Pasaje 1 entre la calle 4 y la calle S/N – 2**

Como se puede apreciar en las imágenes precedentes, algunos paños del pavimento rígido tienen desgaste prematuro del concreto, a pesar que la partida 12.02 Concreto premezclado para pavimento rígido  $f'c=280 \text{ kg/cm}^2$  fue ejecutada hasta el mes de agosto de 2025.

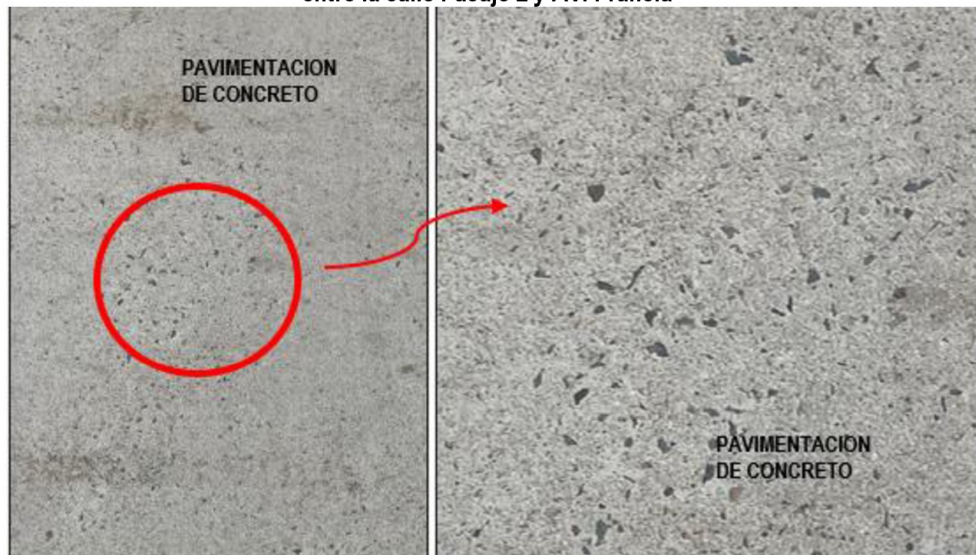
**Vista fotográfica n.º 12**  
**Desgaste prematuro en pavimento de concreto ubicado en la calle 2 entre la calle Pasaje 2 y AV. Francia**

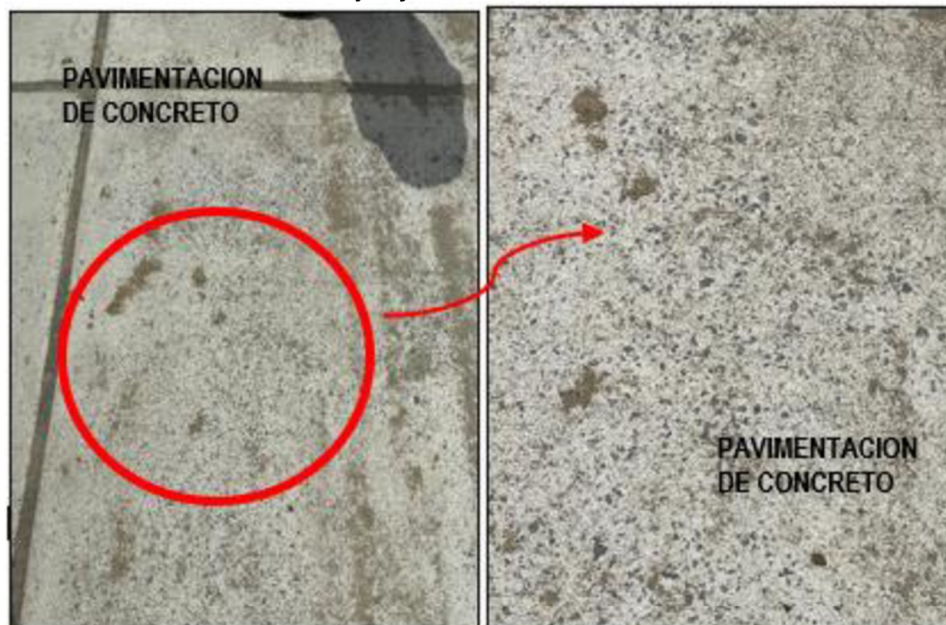
**Vista fotográfica n.º 13**  
**Desgaste prematuro en pavimento de concreto ubicado la calle 2 entre la calle**  
**Pasaje 6 y AV. Francia**
