**INFORME DE VISITA DE CONTROL  
N° 006-2025-OCI/7176-SVC**

**“FORMULACIÓN DEL EXPEDIENTE TÉCNICO PARA LA  
EJECUCIÓN DEL PROYECTO “MEJORAMIENTO DEL SERVICIO  
DE TRANSITABILIDAD VIAL DE LA CARRETERA  
DEPARTAMENTAL RUTA LM-101; EMP. PE-1N (DV. HUACHO) -  
HUACHO - HUAURA - EMP. PE-1N (DV. VEGUETA); 5 DISTRITOS  
DE LA PROVINCIA DE HUAURA - DEPARTAMENTO DE LIMA”**

**PERÍODO DE EVALUACIÓN:  
DEL 28 DE ABRIL AL 14 DE MAYO DE 2025**

**LIMA, 16 DE MAYO DE 2025**

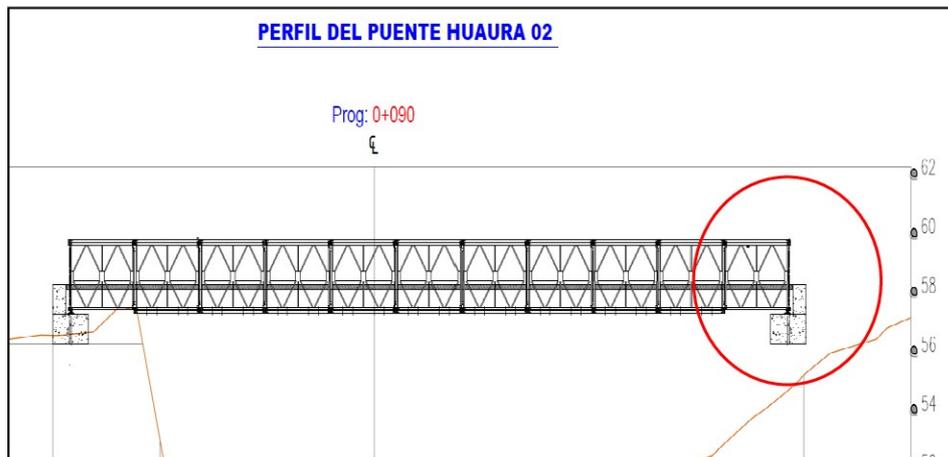
**Imagen n.º 02**  
**Perfil del puente Huaura del Expediente técnico**

Fuente: Expediente técnico, plano de puente Huaura 02 Km 0+000 (PT-01).

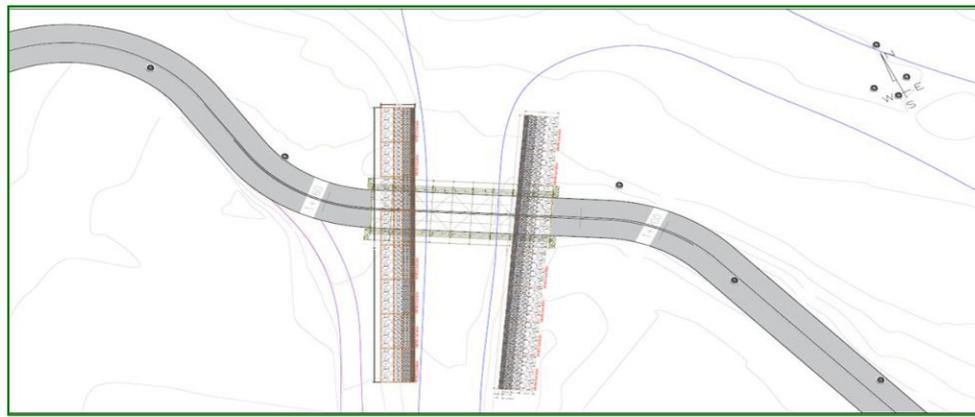
**Imagen n.º 03**  
**Planos de planta puente corresponde a otro proyecto**

Fuente: Expediente técnico del proyecto (plano secciones de puente PT-01)

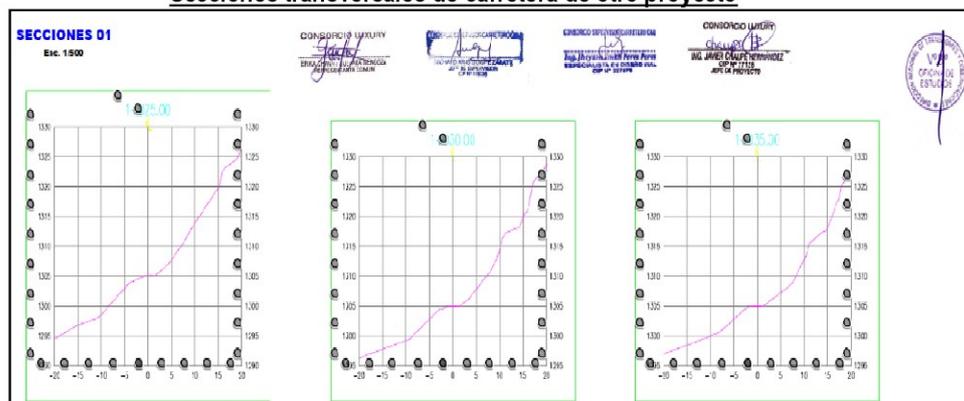
**Imagen n.º 04**  
**Secciones transversales de carretera de otro proyecto**

Fuente: Expediente técnico del proyecto (según plano secciones de puente PT-02)

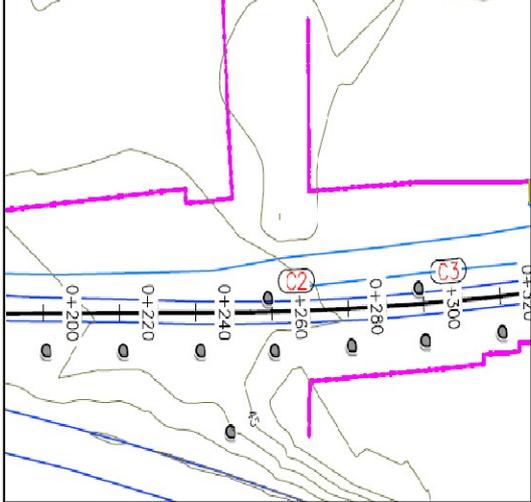
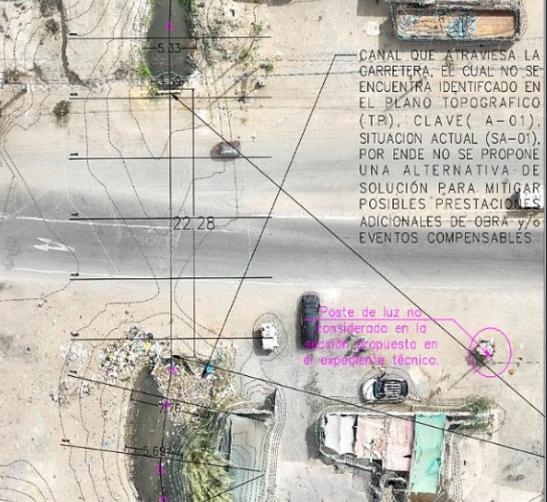
Propuesta de diseño en el E.T.	Fotogrametría del lugar (ver apéndice)

<p><b>Imagen n.º 06:</b> Plano de topografía planta y perfil (PP-01), en la progresiva Km 0+240 al Km 0+260, no contempla el pase de canal, siendo de importancia ser considerado para la construcción de la sección propuesta.</p>	<p><b>Imagen n.º 07:</b> Entre la progresiva Km 0+240 al Km 0+260, la comisión de control mediante vuelo fotogramétrico identificó el pase de un canal, el cual no está contemplado en el plano de topografía de planta y perfil (PP-01).</p>
<p><b>SECCIÓN 01</b> Antigua Panamericana Norte (cerca Aceros Arequipa) Escala 1:200</p>

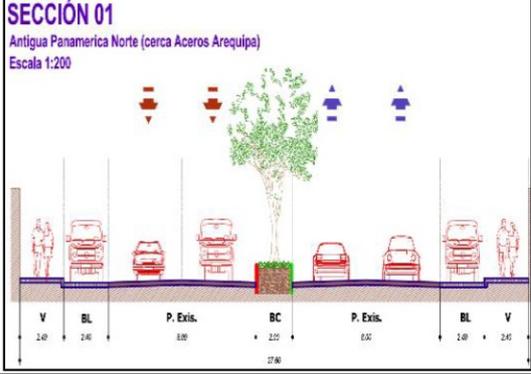
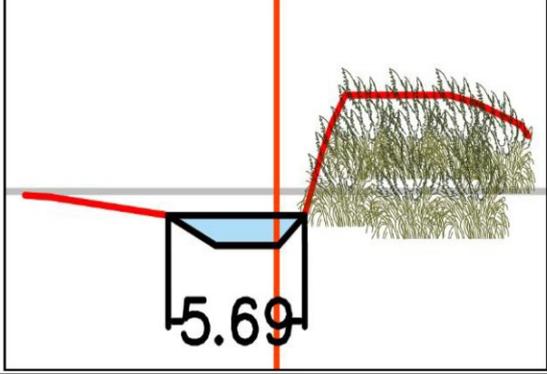
<p><b>Imagen n.º 08:</b> Sección propuesta de diseño en el E.T. tiene un ancho total de 27.60, sin embargo, no se tiene en consideración la presencia de canal que atraviesa la sección.</p>	<p><b>Imagen n.º 09:</b> Canal abierto el cual presenta una sección variable siendo 5.69m el ancho más próximo al atravesar la sección de la carretera.</p>

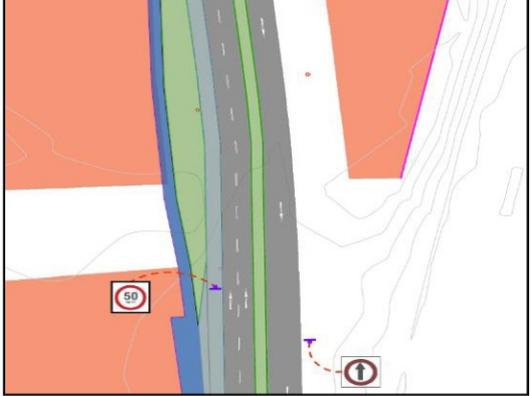
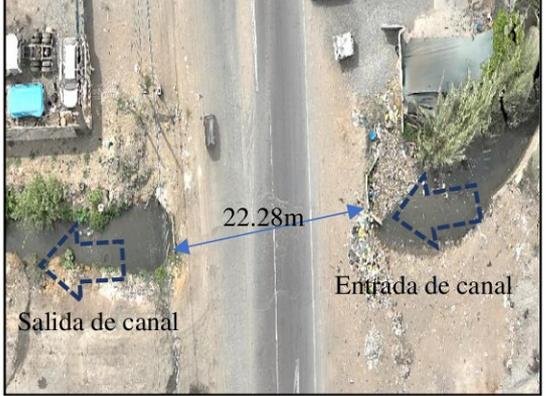
<p><b>Imagen n.º 10:</b> Plano de planimetría general (A-01), no considera la presencia de una canal el cual atraviesa la sección de la carretera, disminuyendo así la sección del terreno para su ejecución.</p>	<p><b>Imagen n.º 11:</b> Presencia de canal, a la altura de la progresiva Km 0+240 al Km 0+260 aproximadamente, acorta la sección de la carretera a 22.28 m aproximadamente, siendo la sección propuesta de 27.60 m incompatible con el terreno.</p>

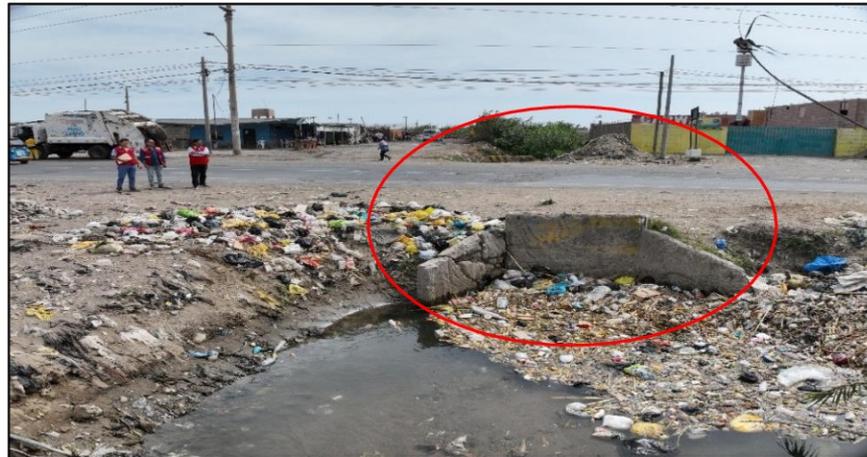
**Imagen n.º 12**  
**Alcantarilla en muy mal estado ubicado km 0+250 ruta LM-101**

Fuente: Visita de inspección física del día 28 de abril de 2025.

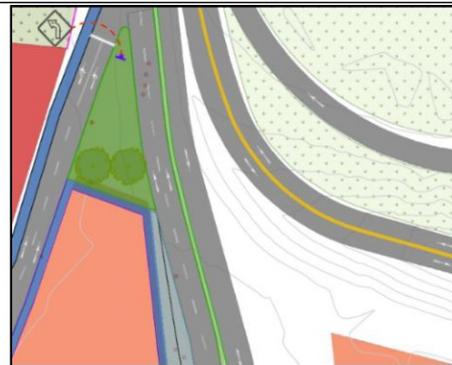
**Imagen n.º 17:** Plano de planimetría general (A-01), no considera la presencia de local de negocio.

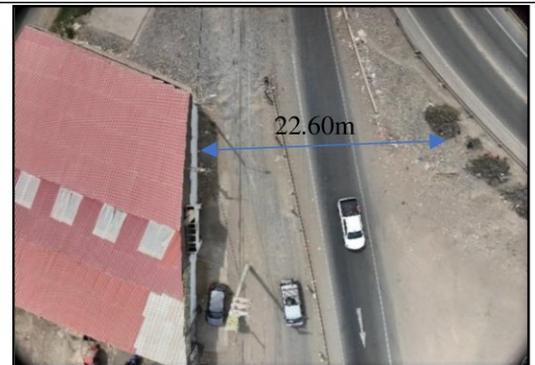
**Imagen n.º 18:** vista de la sección de la carretera a 22.60m, siendo la sección propuesta de 27.60m

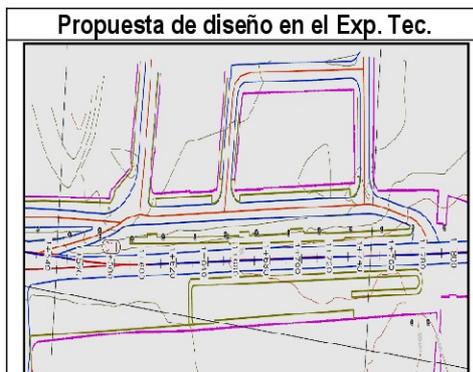
Entre las progresivas Km 1+540 al Km 1+820, la Comisión de Control identificó en los planos topográficos obtenidos en los vuelos fotogramétricos, la existencia de un parque lateral a la vía donde existe una pileta ornamental, un puente de madera, arboles, veredas centrales y entradas vehiculares, etc, las cuales no están consideradas en el proyecto a ser demolidas, tal como se detalla a continuación:

**Imagen n.º 19:** En el plano de planta y perfil (PP-02) entre la progresiva Km 1+540 al km 1+800, no se observa la presencia de la pileta, puente de madera, etc,

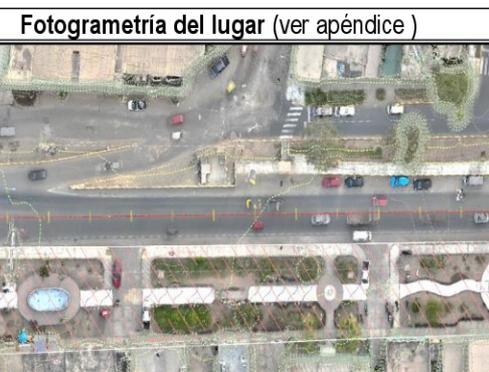
**Imagen n.º 20:** De la fotogrametría realizada en la progresiva Km 1+540 al km 1+800, se identifica la existencia de una pileta, puente de madera, arboles, vereda central, etc, pero no están consideradas para demolición.

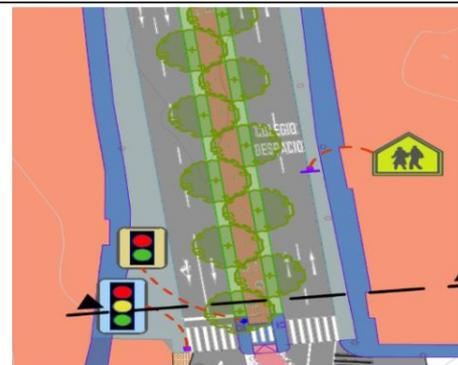
**Imagen n.º 23:** en el plano de planimetría general (A-01), no se identifica la presencia de la vivienda que invade el ancho de vía de la carretera.

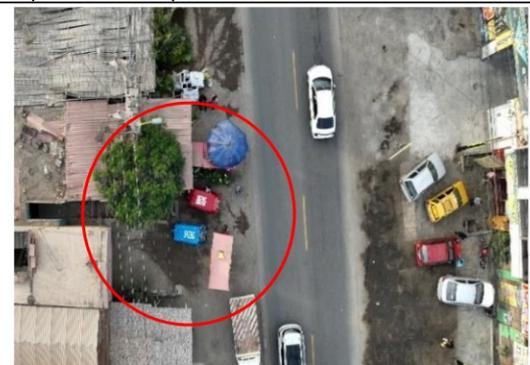
**Imagen n.º 24:** De la fotogrametría del terreno se aprecia viviendas que invaden el ancho de vía, que a su vez se encuentra a 4.22 m del borde de la carretera, siendo la sección propuesta incompatible con el terreno.

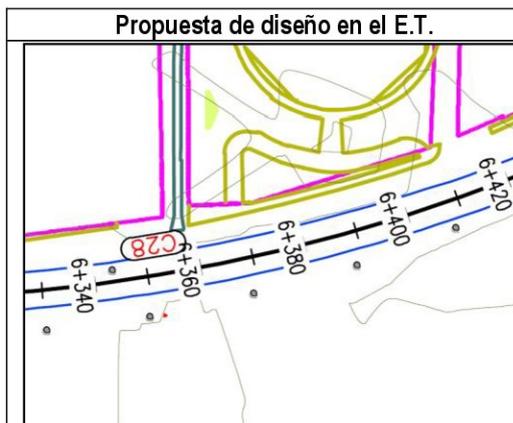
**Imagen n.º 25:** Curvas de nivel entre las progresivas Km 6+340 al km 6+420, según plano de topografía (TP).

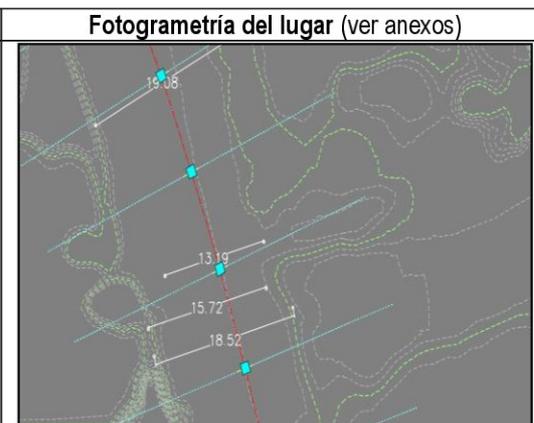
**Imagen n.º 26:** Curvas de nivel obtenidas con fotogrametría entre la progresiva Km 6+340 al km 6+420, para identificar posibles interferencias de estructuras adyacentes.

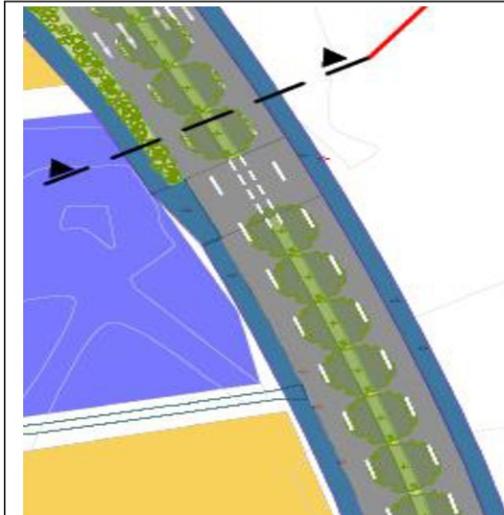
**Imagen n.º 27:** Plano de planimetría general (A-01), no identifica la presencia de un canal que atraviesa el ancho de sección de vía de la carretera.

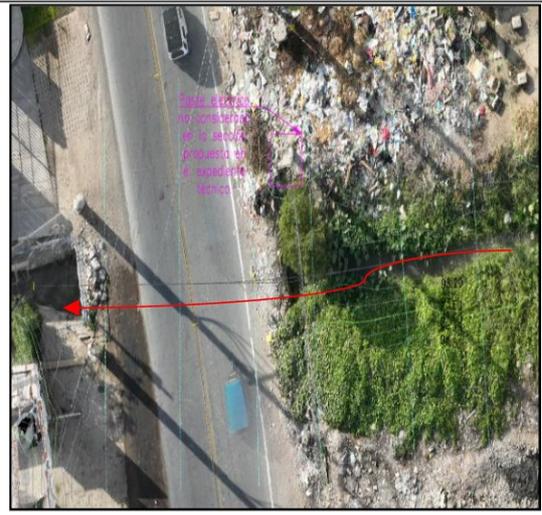
**Imagen n.º 28:** De la fotogrametría del terreno se identificó la presencia de un canal el cual atraviesa el ancho de vía, reduciendo así el terreno para la ejecución de la sección propuesta en el Exp.Tec.

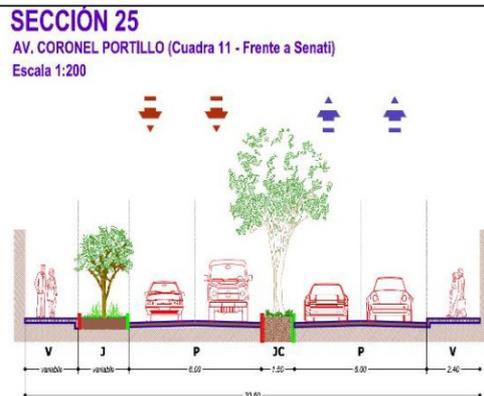
**Imagen n.º 29:** Sección propuesta de diseño contempla un ancho total de 20.60m a la altura de la progresiva Km 6+340 al km 6+420, referencia frente a Senati.

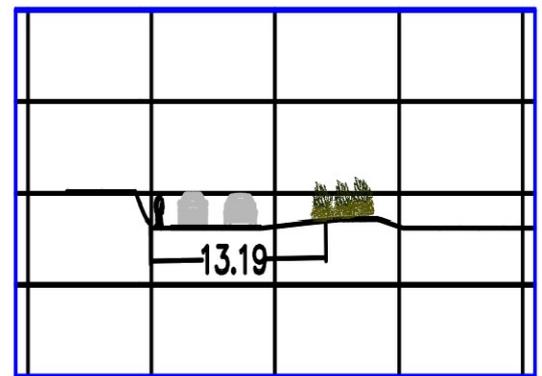
**Imagen n.º 30:** De la fotogrametría del terreno se identificó la presencia de un canal con un ancho de 13.19 m, siendo la sección propuesta en el Exp.Tec. incompatible con el terreno para su ejecución.

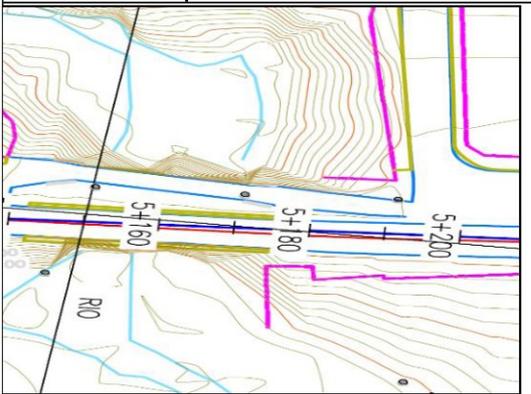
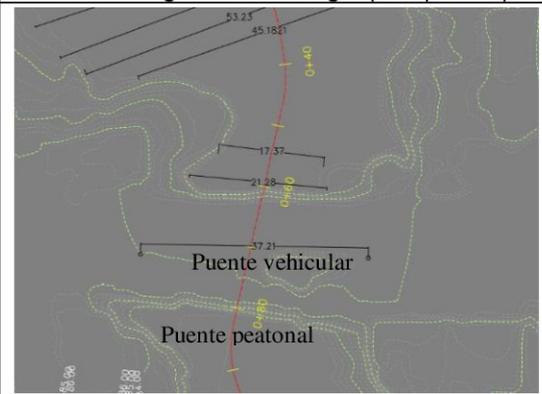
<p><b>Imagen n.º 31:</b> Plano de topografía planta y perfil (PP-06), progresiva Km 5+150 al Km 5+180, ubica el puente peatonal y vehicular del proyecto.</p>	<p><b>Imagen n.º 32:</b> En la progresiva Km 5+150 al Km 5+180 aproximadamente, se realizó la fotogrametría de puentes y terreno colindante, para evaluar sus condiciones.</p>

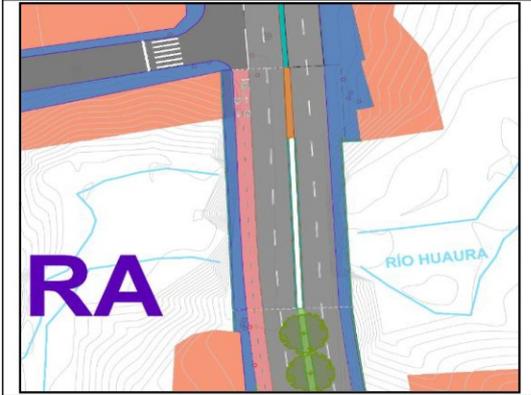
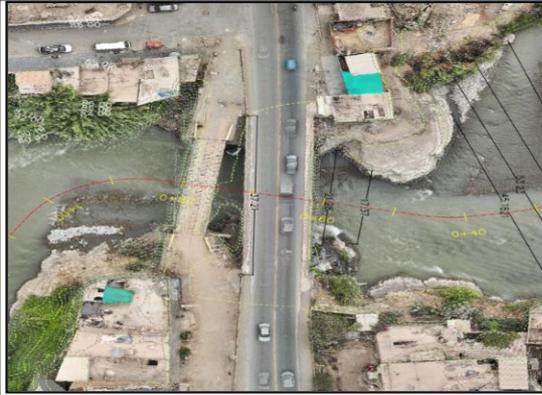
<p><b>Imagen n.º 33:</b> Plano de planimetría general (A-01), el puente propuesto incluye 4 carriles, pase peatonal y ciclovia, sin embargo, ambos estribos solo prevén un solo carril.</p>	<p><b>Imagen n.º 34:</b> Puente vehicular ubicado en el río Huaura, en la progresiva Km 5+150 al Km 5+180, presenta una longitud de 37.21m aproximadamente. Sin embargo, el plano PT-08 del Expediente Técnico, se ha previsto la instalación de un solo puente provisional de dos carriles más pasarela peatonal y de 33.53m. de longitud,</p>

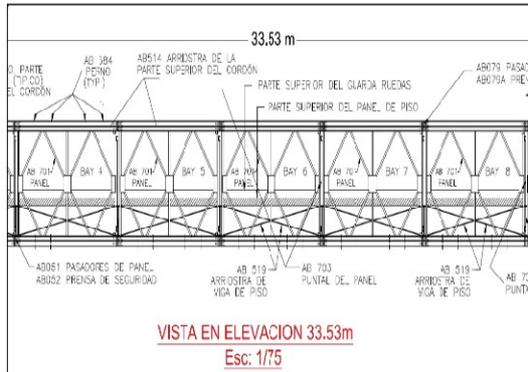
**Imagen n.º 35:** Plano de detalles de estructura metálica puente Huaura 02 (PT-08), establece un puente modular de 33.53m de longitud.

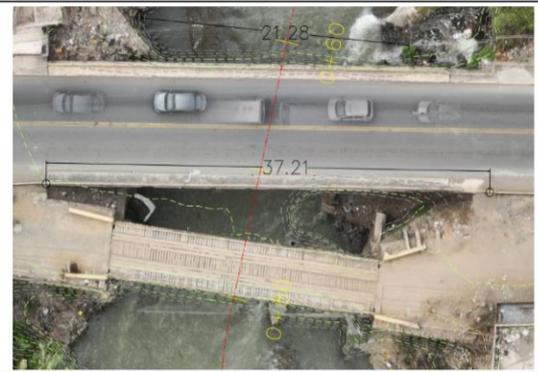
**Imagen n.º 36:** Puente vehicular ubicado en el río Huaura, presenta una longitud de 37.21, sin embargo, la longitud propuesta de diseño es de 33.53, siendo esta incompatible con el terreno.

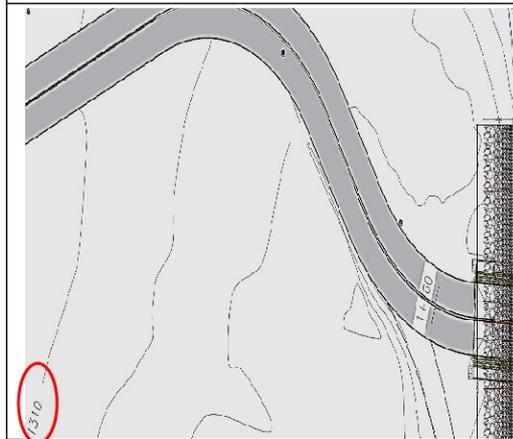
**Imagen n.º 37:** Plano de planta y perfil (PT-01), en las curvas de nivel presenta una cota de 1310 m, ubicado a la altura del puente del río Huaura.

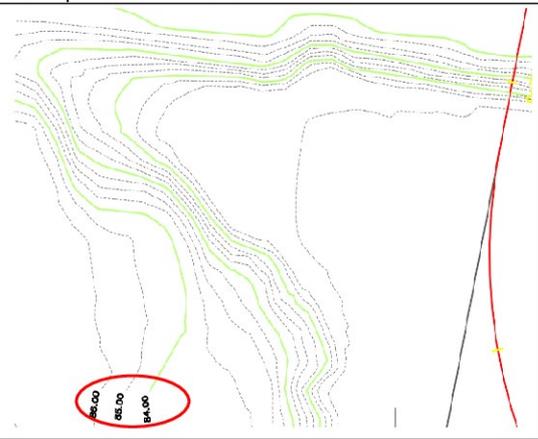
**Imagen n.º 38:** Del vuelo de fotogrametría se identifica la cota máxima del terreno en 86 m, siendo lo propuesto en el plano de planta y perfil (PT-01) incompatible con el terreno.

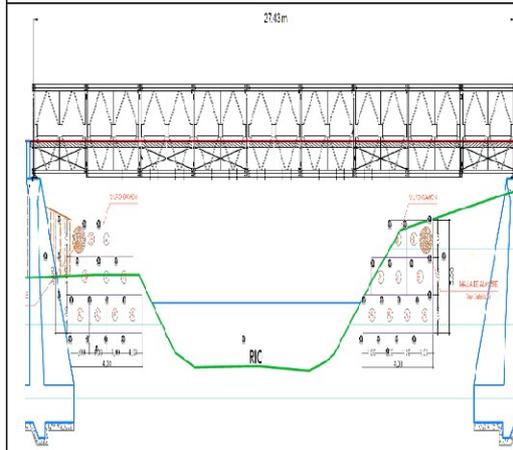
**Imagen n.º 39:** Plano de planta y perfil (PT-01), presenta un puente modular de 27.43 m de longitud, además de la construcción de muros de gaviones dentro del cauce, con anchos que van desde 1m a 1.5 m.

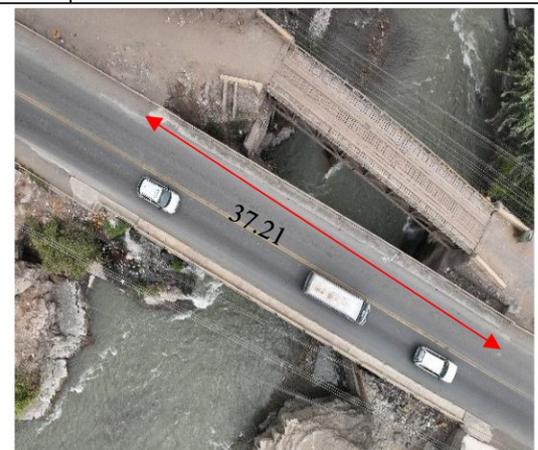
**Imagen n.º 40:** Del vuelo de fotogrametría se identifica la longitud del puente en 37.21 m, siendo la longitud de diseño propuesta incompatible con el terreno para su ejecución, además de no considerar en el presupuesto de obra la construcción de gaviones.

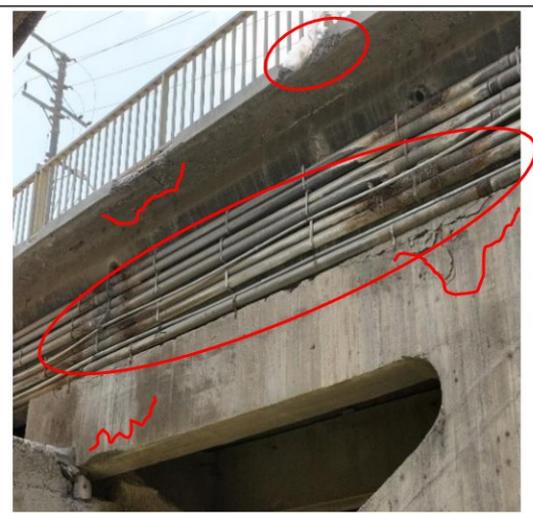
Asimismo, mediante el vuelo fotogramétrico en modo manual, se realizó la inspección de la estructura del puente vehicular y peatonal con la finalidad de evaluar las condiciones actuales de la estructura de ambos puentes, habiéndose evidenciado presencia de corrosión, desprendimiento de concreto y tubería adosada mediante ganchos a la estructura de los puentes, como se muestra a continuación:

**Imagen n.º 42:** Puente Vehicular presenta fisuras, desprendimiento de concreto dejando expuesto el acero de refuerzo, además de presentar tuberías adosadas con ganchos a su estructura.

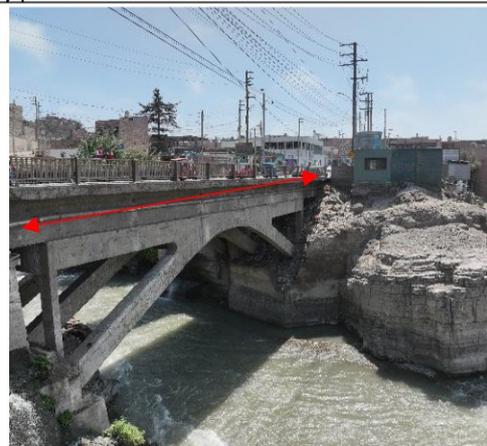
**Imagen n.º 43:** vista panorámica del puente vehicular, el cual presenta una tubería adosada mediante ganchos de acero a su estructura, el cual atraviesa toda la longitud del puente vehicular.

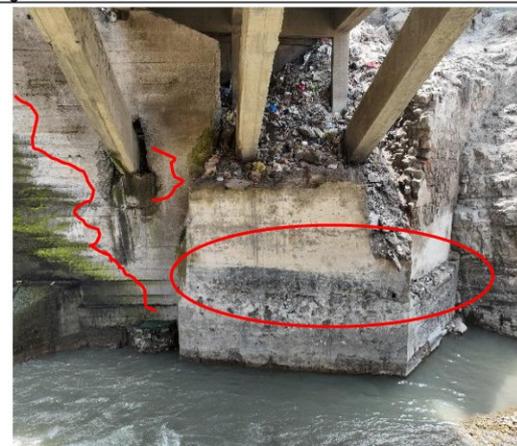
**Imagen n.º 44:** Cimentación del puente vehicular, presenta fisuras, desgaste en su estructura, y humedad puesto que la misma se encuentra en contacto directo con el caudal del río Huaura.

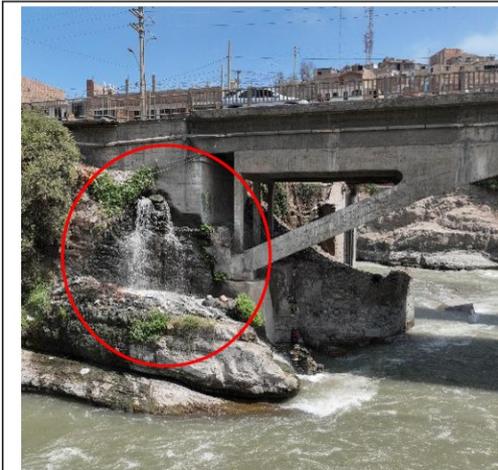
**Imagen n.º 45:** En los estribo del puente vehicular, se aprecia tuberías de desagüe que descarga directamente a la cimentación del puente, hecho que viene debilitando su estructura.

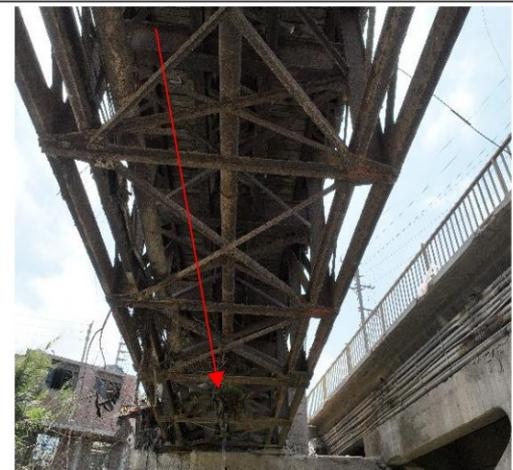
**Imagen n.º 46:** Puente peatonal con presencia en toda su estructura de corrosión, además de estar adosada a su estructura tubería de hierro de 6" aproximadamente.

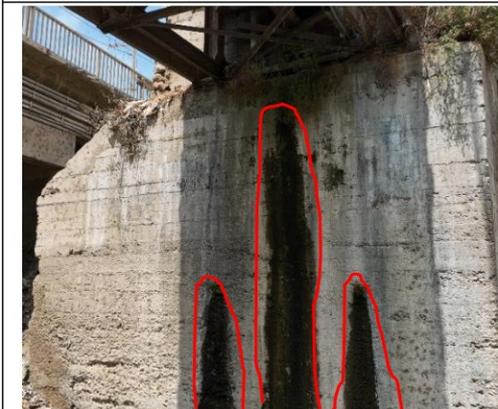
**Imagen n.º 47:** Estribo del puente peatonal con presencia de filtraciones de agua viene debilitando su estructura, así como también acelera el deterioro del mismo.

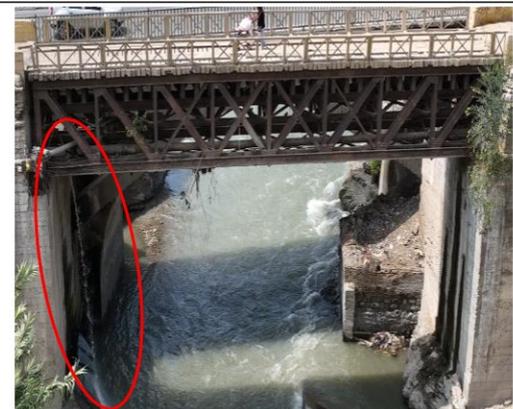
**Imagen n.º 48:** vista panorámica del puente peatonal, presenta corrosión en toda su estructura, además de presentar tubería que descarga su caudal directamente a la cimentación del puente.

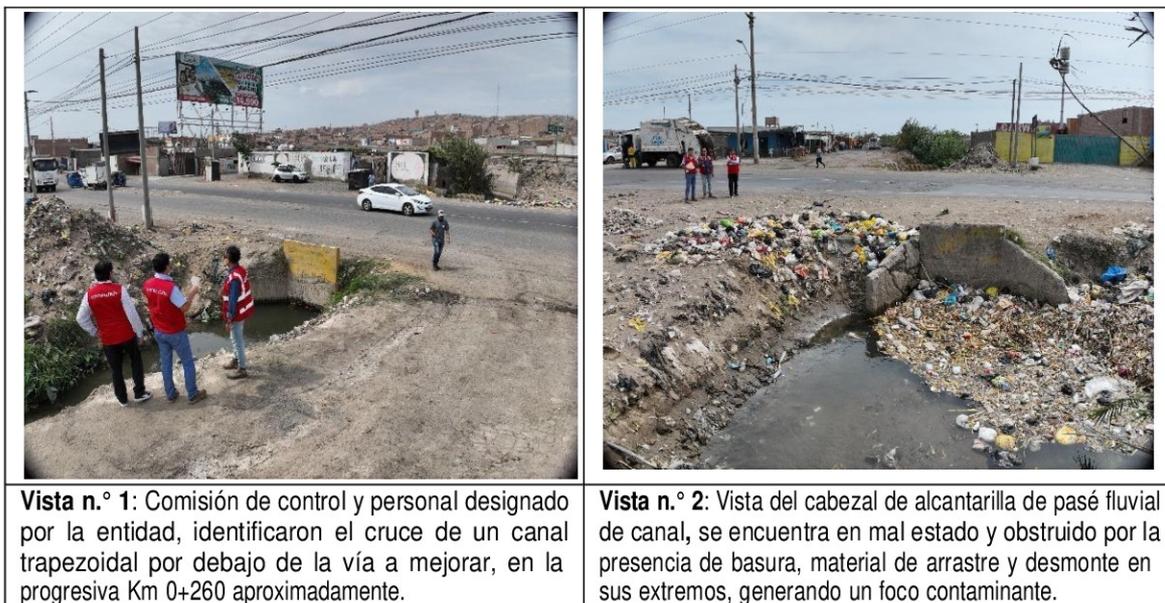
**Vista n.º 1:** Comisión de control y personal designado por la entidad, identificaron el cruce de un canal trapezoidal por debajo de la vía a mejorar, en la progresiva Km 0+260 aproximadamente.

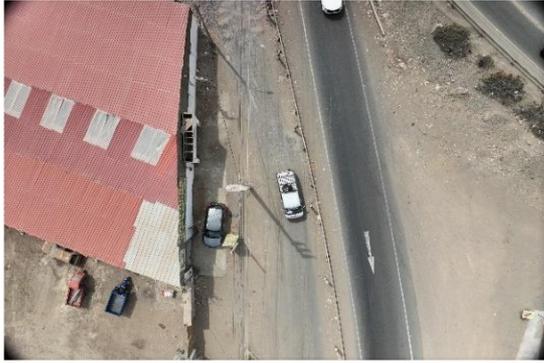
**Vista n.º 3:** Comisión de control realizó vuelo de Drone en el que identificó un ancho aproximado de 22.60 metros.

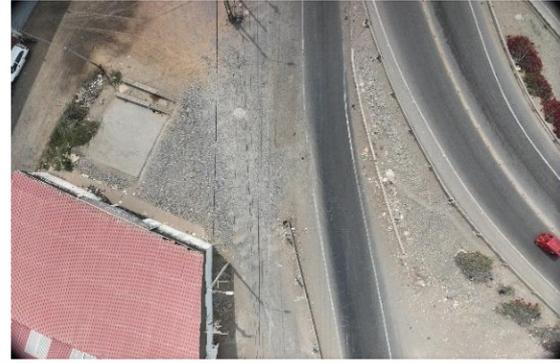
**Vista n.º 4:** Comisión de control realizó vuelo de Drone en el que identificó un ancho de vía de 22.60 metros a la altura del Km 0+480 aproximadamente.

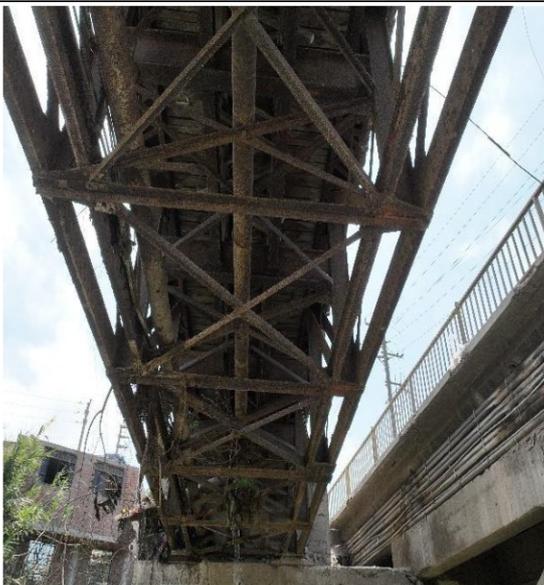
**Vista n.º 5:** Vista de la parte inferior del Puente peatonal ubicado en el río Huaura, presenta corrosión en toda su estructura, además la presencia de tuberías, en muy estado.

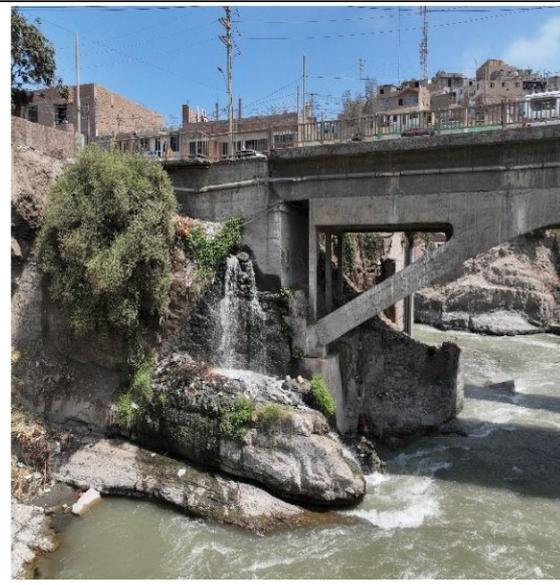
**Vista n.º 6:** Vista del estribo derecho del Puente vehicular del río Huaura, donde se aprecia estribos en mal estado y la presencia de tuberías que cruzan el puente también en mal estado.

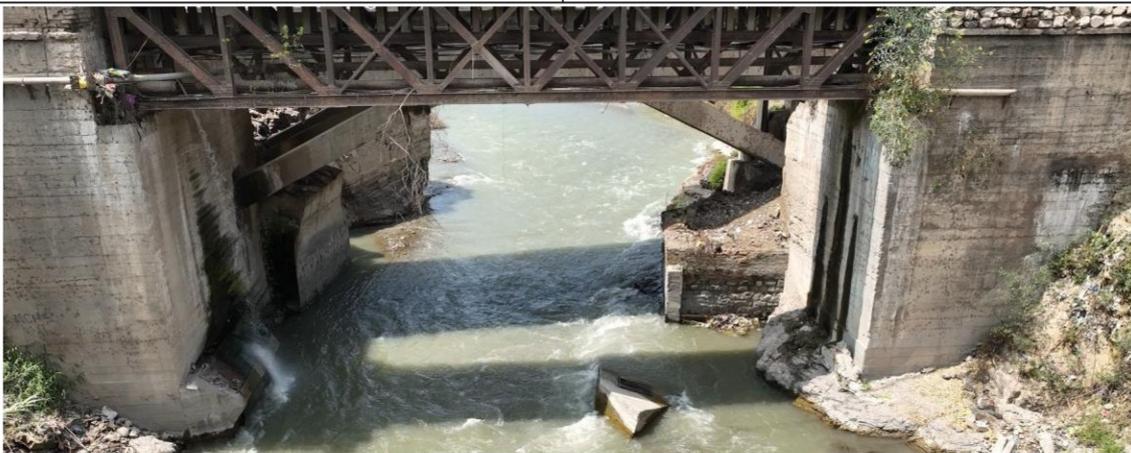
**Vista n.º 7:** Los estribos del puente peatonal y vehicular ubicados en el río Huaura presentan humedad por la presencia de tuberías que vierten aguas servidas en los muros de los estribos.

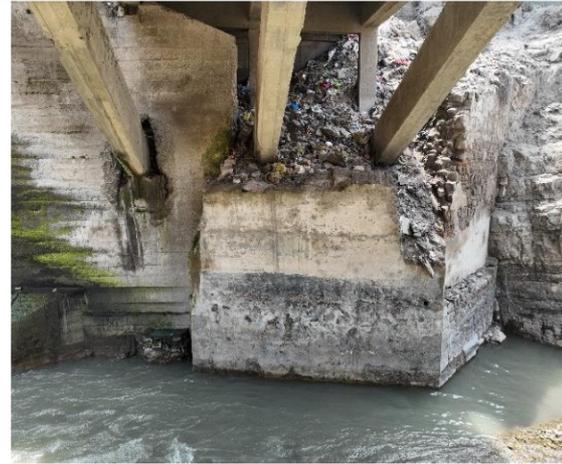
**Vista n.º 9:** Estribo de puente ubicado en el río Huaura, se encuentra deteriorado, además de presentar fisuras en la estructura del puente.

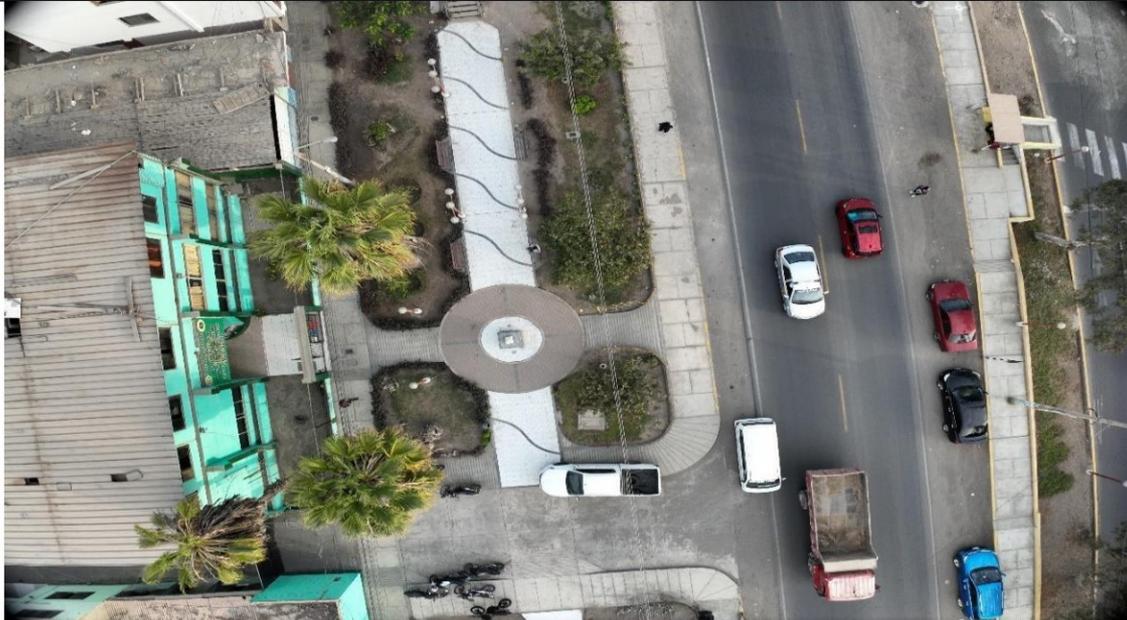
**Vista n.º 10:** Mediante vuelo de Drone la comisión de control identificó la presencia de una plazuela e ingreso vehicular a la comisaría en la progresiva km 1+640 aproximadamente, siendo el ancho de la sección en ese lugar de un aproximado de 46 metros.

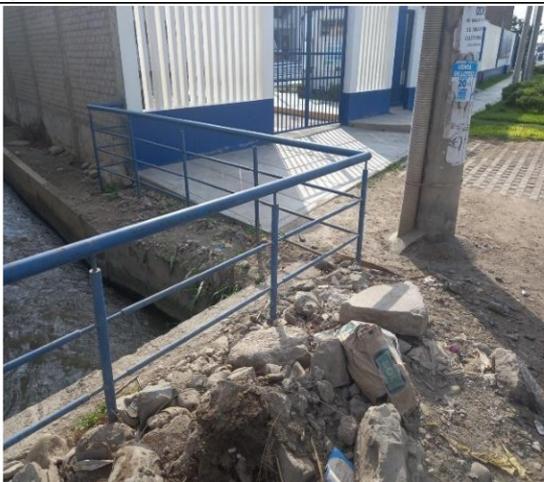
**Vista n.º 11:** La Comisión de Control mediante inspección identificó la existencia de un pase de canal ubicado en la progresiva Km 6+440 aproximadamente.

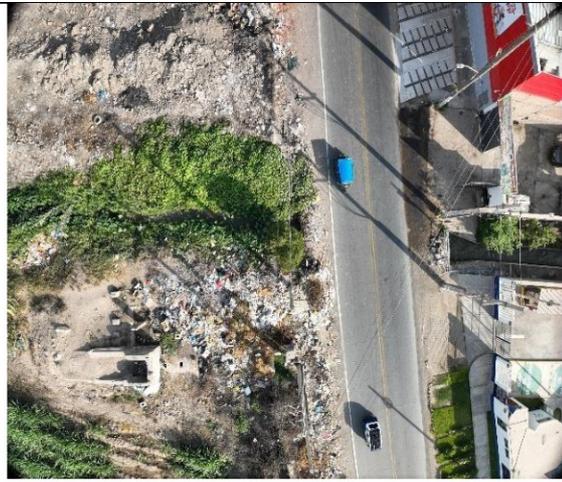
**Vista n.º 12:** Comisión de control mediante vuelo de fotogrametría identificó el pase de canal ubicado en la progresiva KM 6+440 aproximadamente.

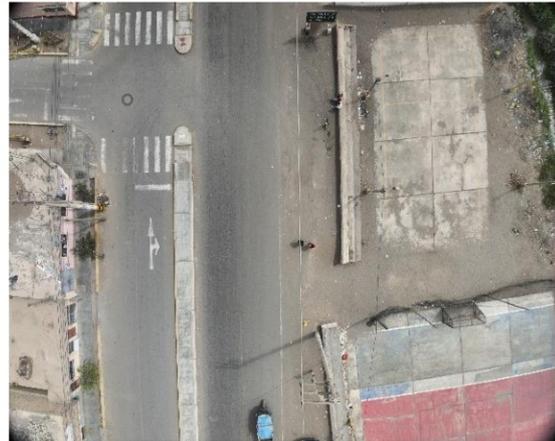
**Vista n.º 14:** En el vuelo de fotogrametría en el C.P. Primavera, se identificó una loza deportiva y desnivel a 2 metros aproximadamente del ancho de vía.

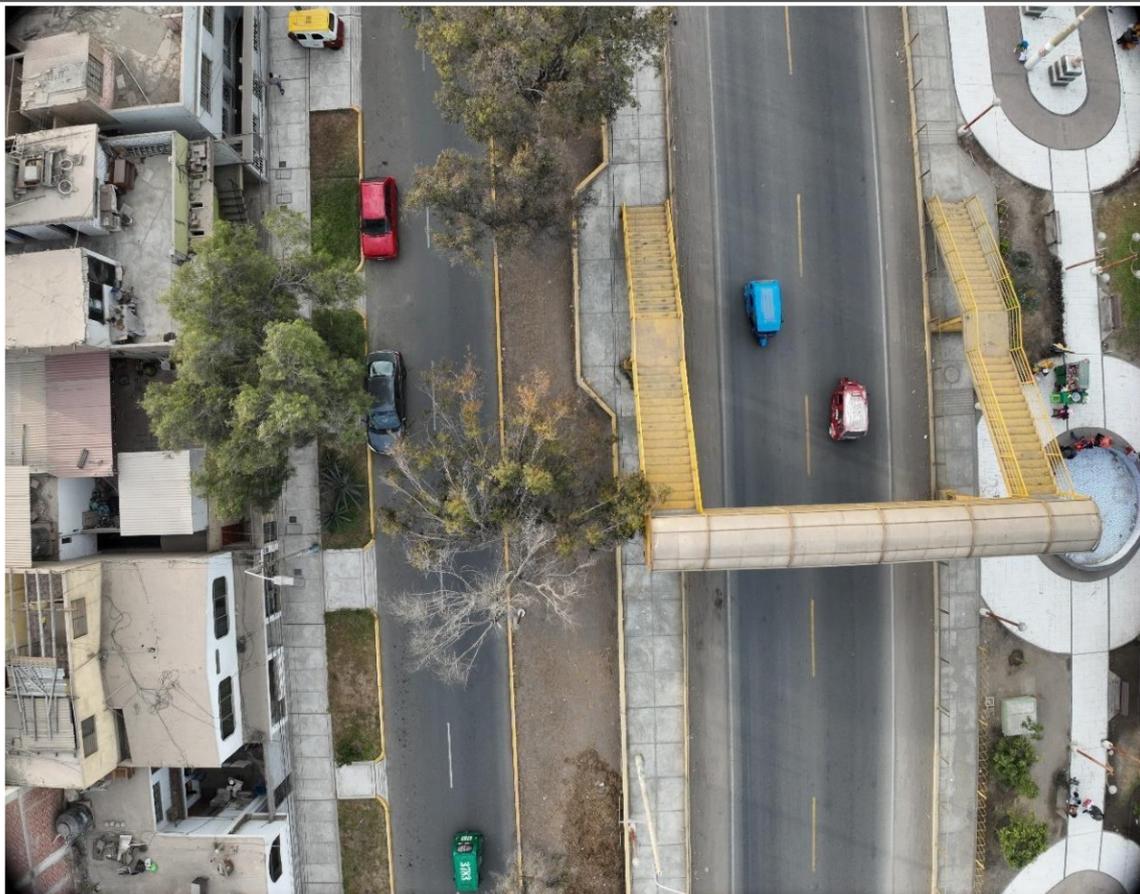
**Vista n.º 16:** En el vuelo de Drone se identificó un puente peatonal ubicado a la altura de la progresiva Km 1+680 aproximadamente.

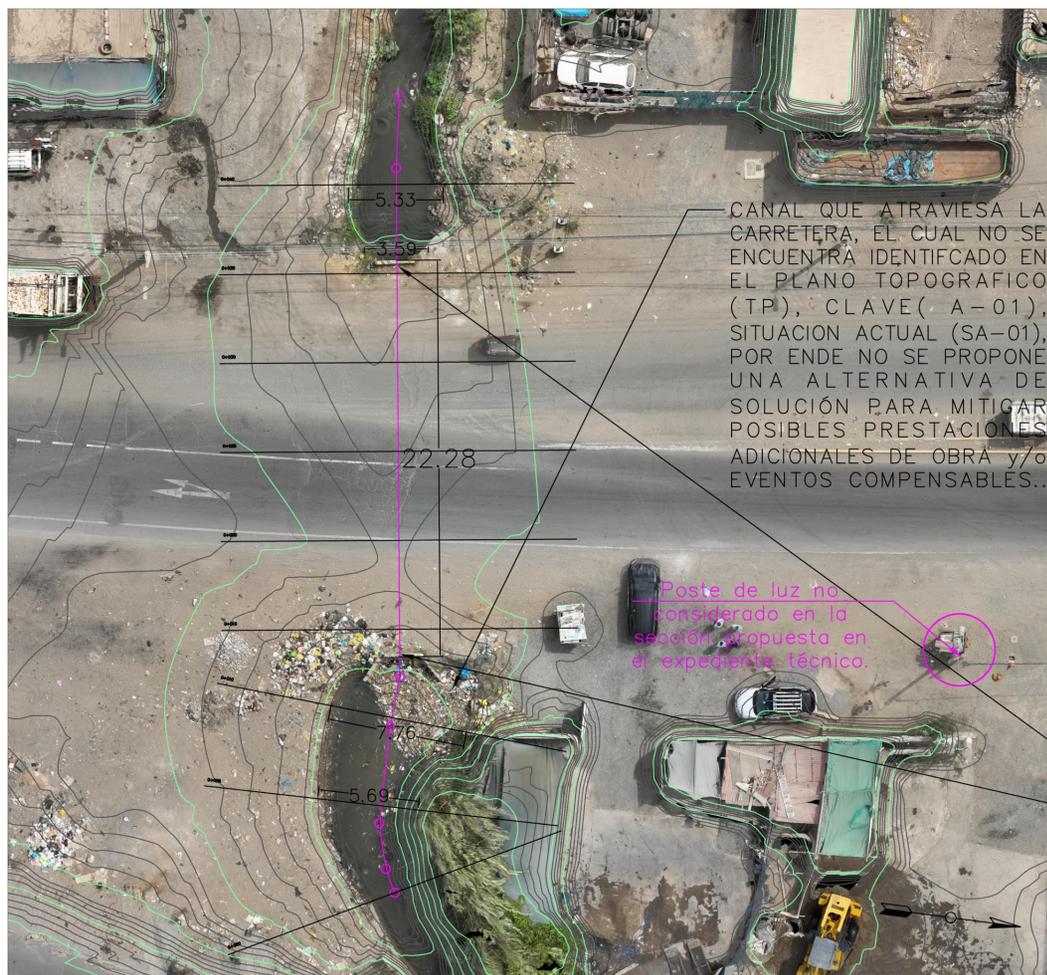
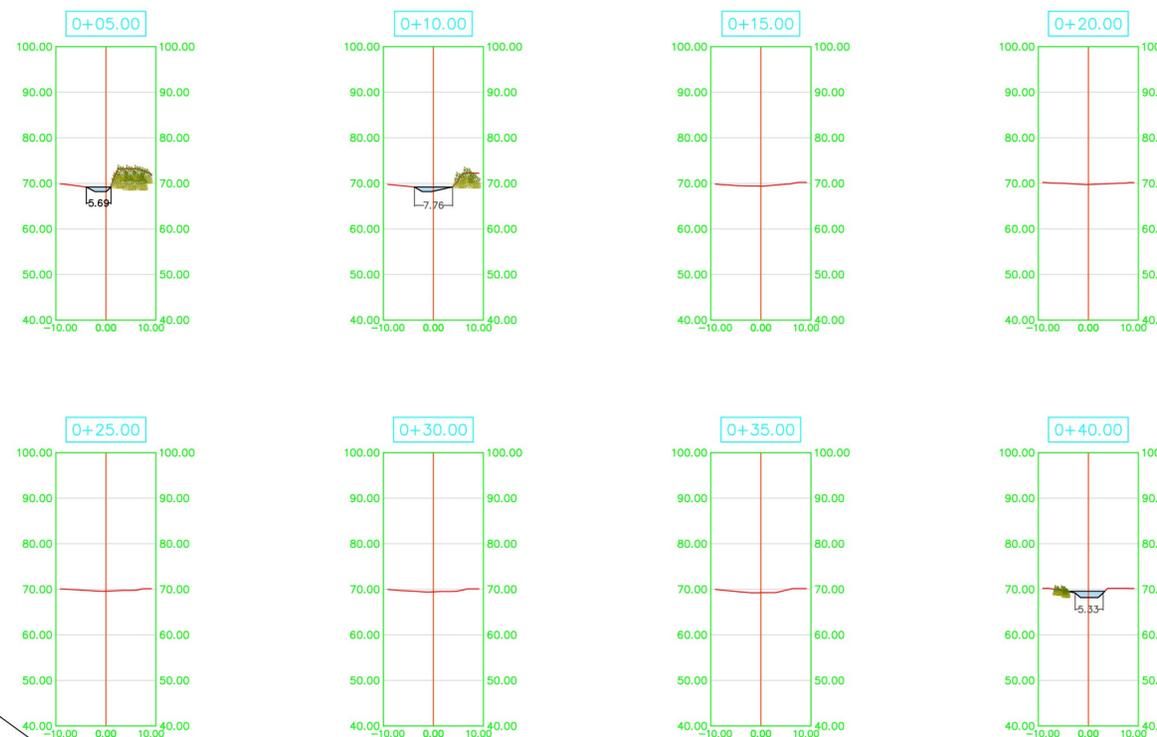
NOTA:  
Entre el eje del canal de la progresiva 15m al 35m, se encuentra una distancia de ancho de vía de 22.28m aproximadamente, ancho que no es compatible con el diseño propuesto de 27.60m en la sección n.º 01 detallado en el plano de planimetría general de código A-01.

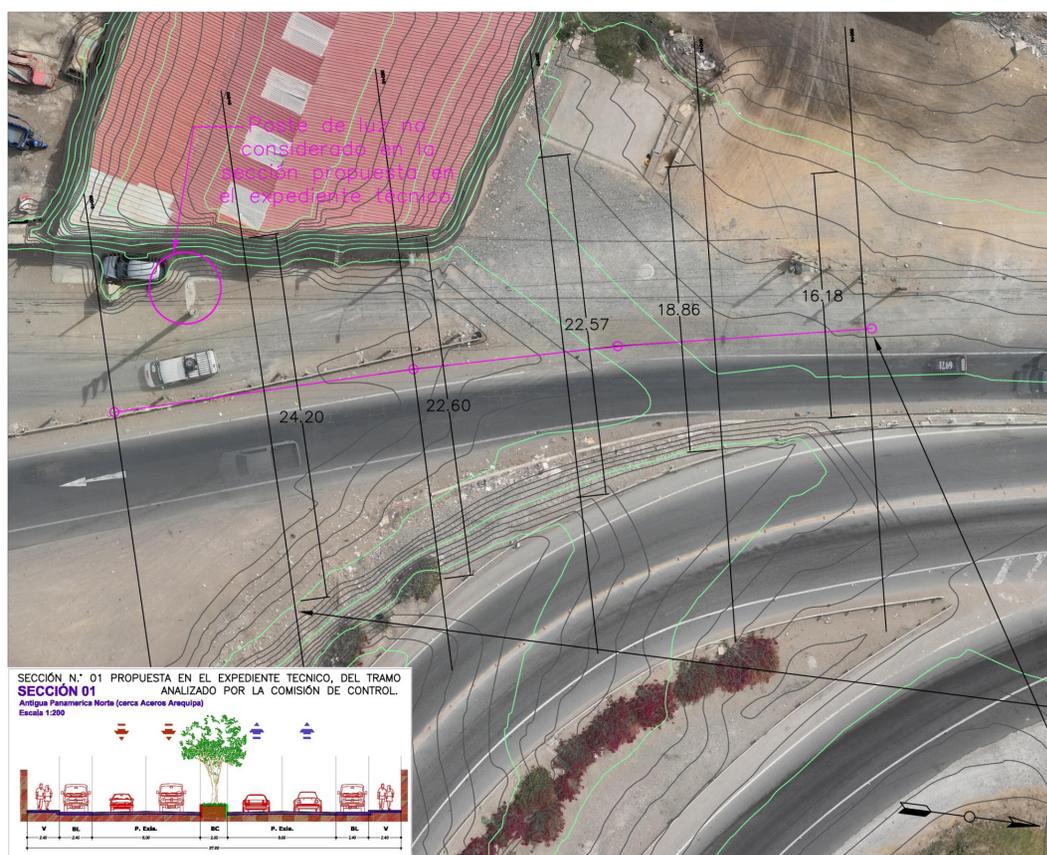
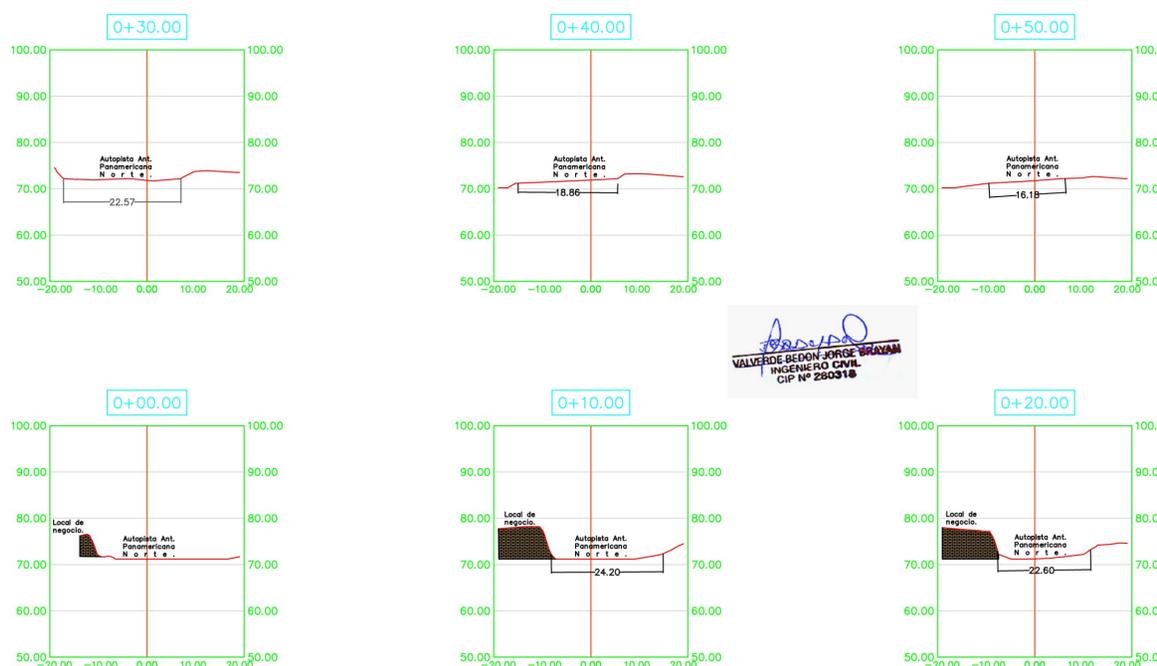
NOTA:  
Entre la progresiva 0+010 @ 0+050 de la carretera (tramo analizado por la Comisión de Control), se aprecia anchos de vía variable siendo el menor de 16.18m y el mayor de 24.20m; siendo así la propuesta de sección n.º 01 detallado en el plano de planimetría general de código A-01 incompatible con el terreno para su ejecución; además en el mencionado tramo se presenta un local de negocio que podría ser afectado durante la ejecución del proyecto.
