**INFORME DE VISITA DE CONTROL  
N° 006-2025-OCI/7176-SVC**

**“FORMULACIÓN DEL EXPEDIENTE TÉCNICO PARA LA  
EJECUCIÓN DEL PROYECTO “MEJORAMIENTO DEL SERVICIO  
DE TRANSITABILIDAD VIAL DE LA CARRETERA  
DEPARTAMENTAL RUTA LM-101; EMP. PE-1N (DV. HUACHO) -  
HUACHO - HUAURA - EMP. PE-1N (DV. VEGUETA); 5 DISTRITOS  
DE LA PROVINCIA DE HUAURA - DEPARTAMENTO DE LIMA”**

**PERÍODO DE EVALUACIÓN:  
DEL 28 DE ABRIL AL 14 DE MAYO DE 2025**

**LIMA, 16 DE MAYO DE 2025**

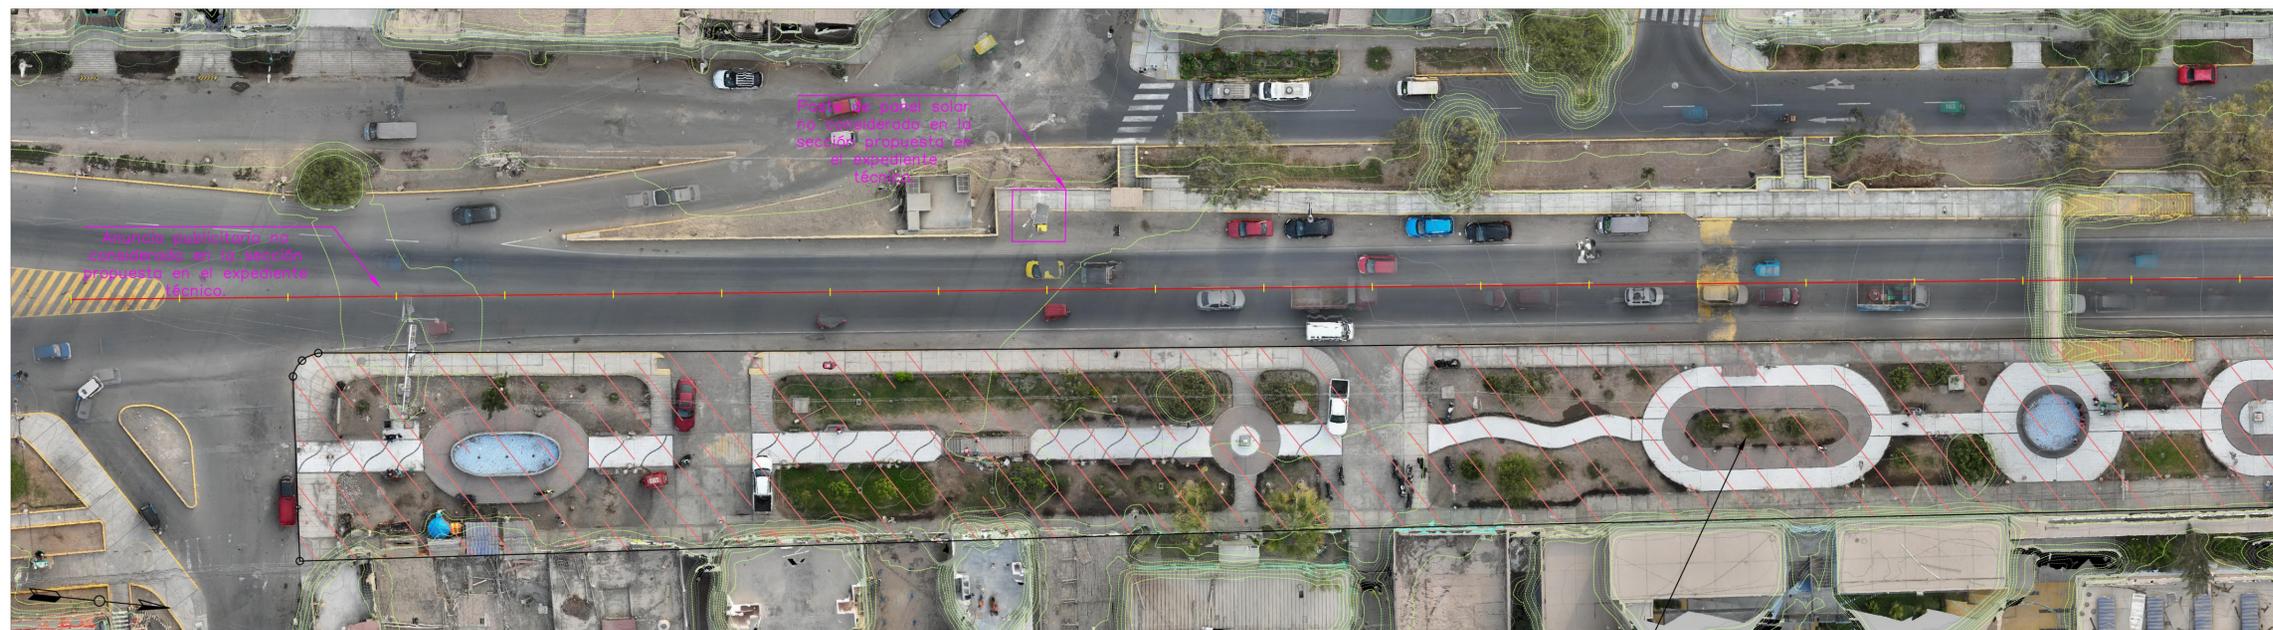
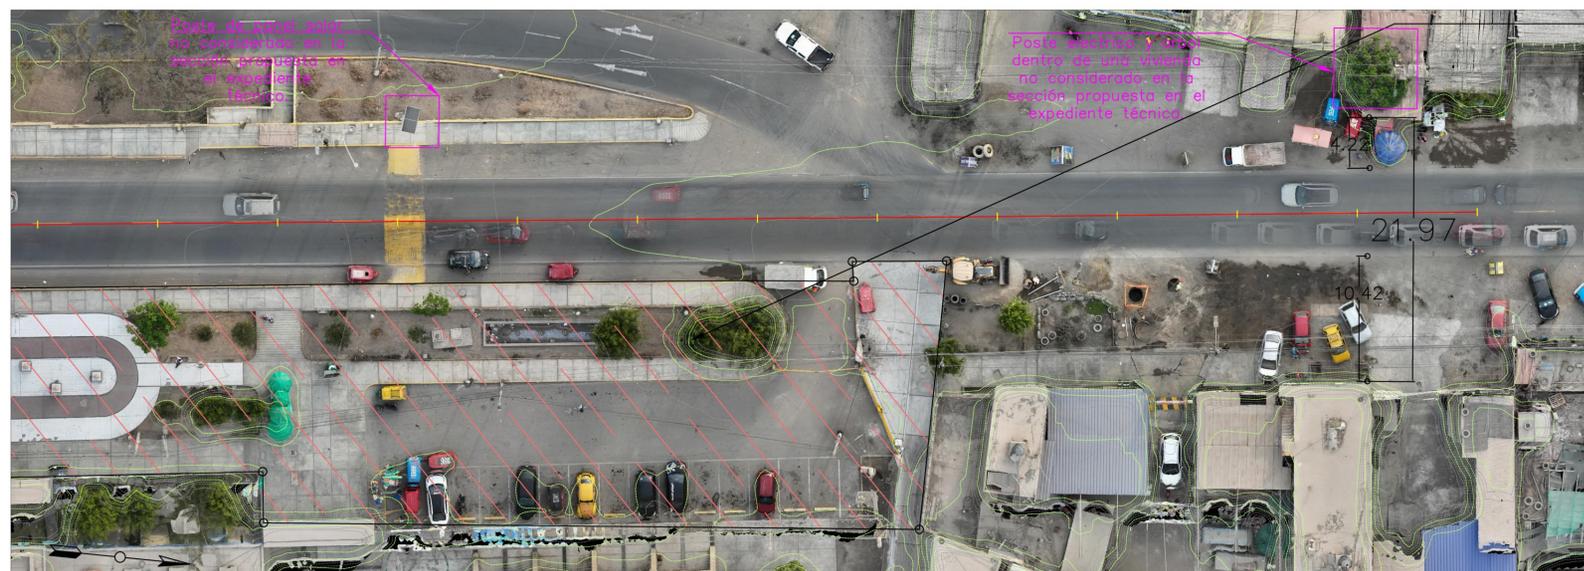
NOTA 01:  
Posible área de demolición para realizar la sección n.º 03 y 04 propuesta en el expediente técnico, ubicado desde la progresiva Km 1+540 al 1+780 aproximadamente, teniendo como área de demolición 4676m<sup>2</sup> aproximadamente.

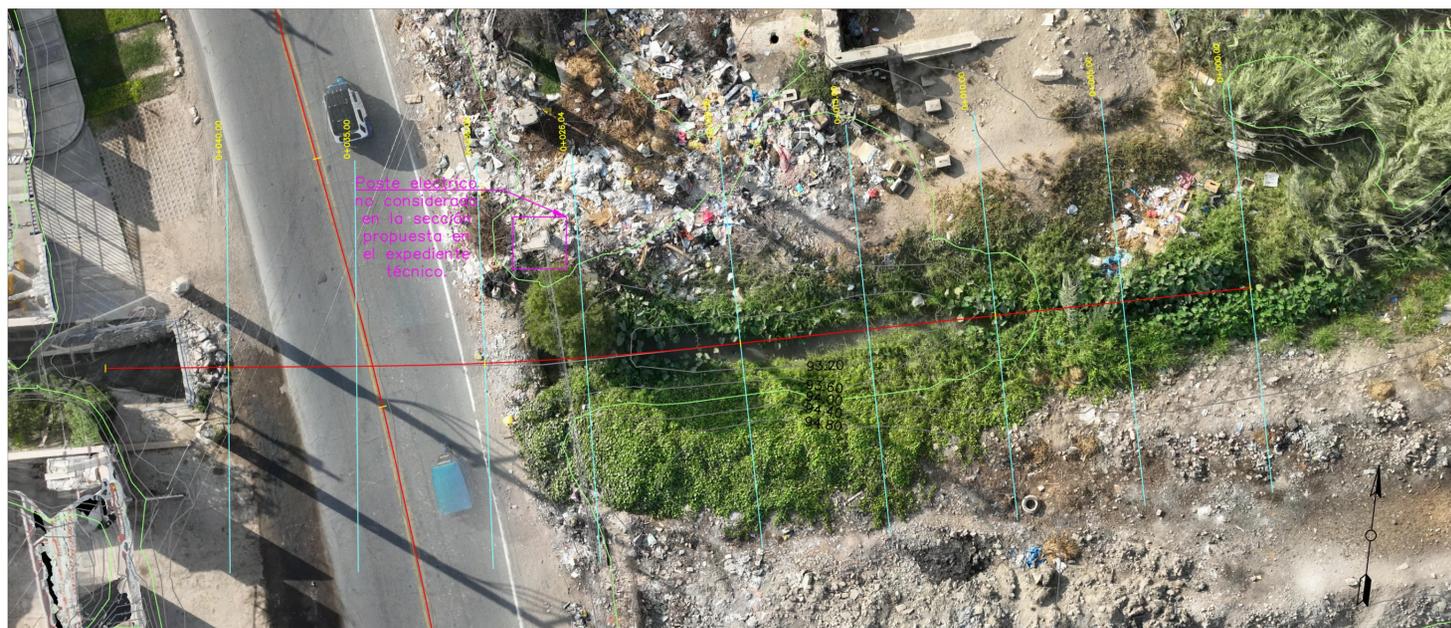
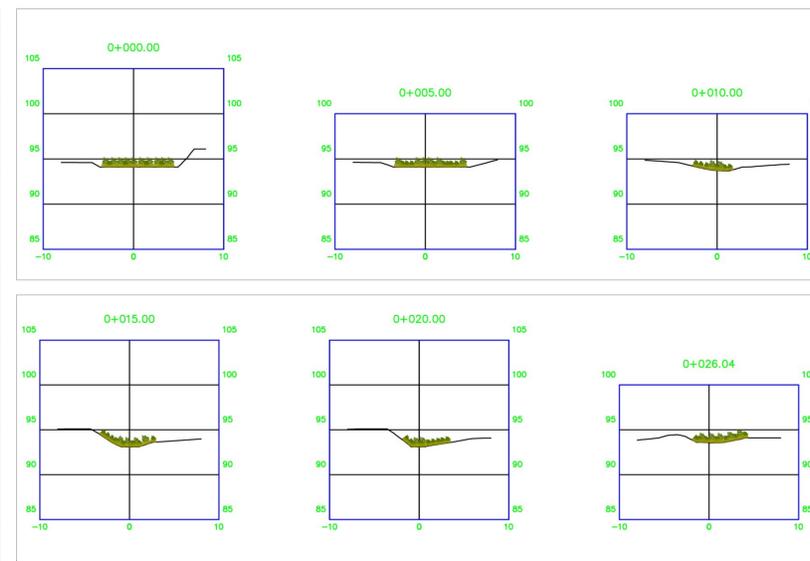
NOTA 02:  
A la altura de la progresiva 6+420 (frontis de Senati) aproximadamente, mediante vuelo de fotogrametría se identificó un canal que atraviesa la vía, sin embargo en el plano topográfico (TP), no se encuentra indtificado el mencionado canal.

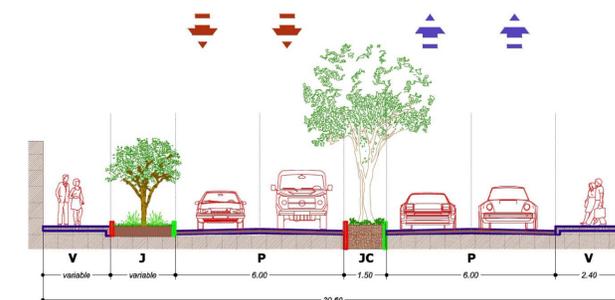
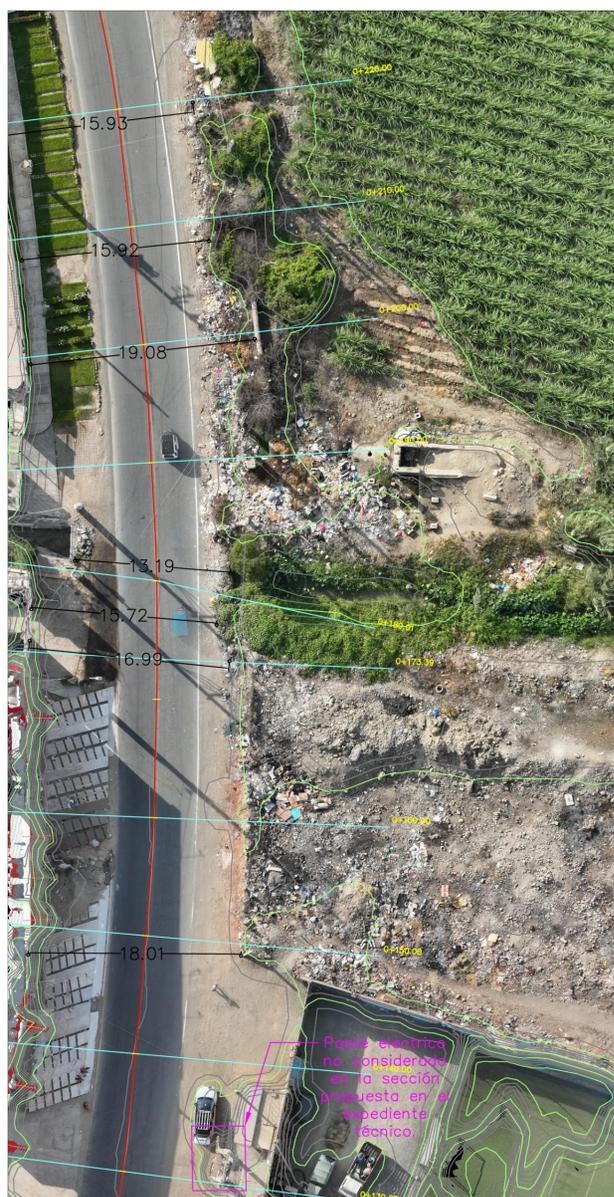
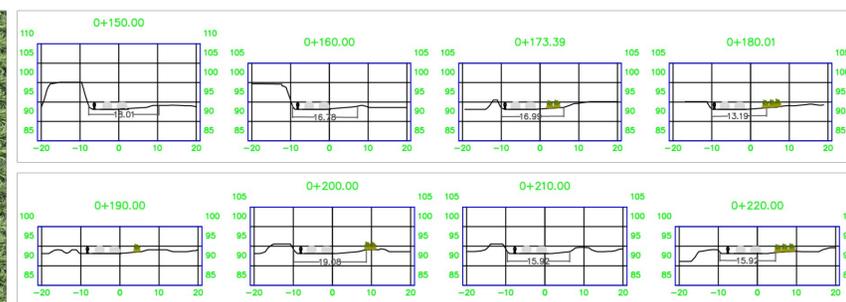
Es importante mencionar que a la altura de la progresiva 6+400 al 6+500 del expediente técnico la sección n.º 25 propuesta es de 20.60m, sin embargo del levantamiento fotogramétrico se identifica secciones que van desde 13.19m a 19.08m, siendo la sección n.º 25 propuesta en el E.T. incompatible con el terreno para su ejecución física.

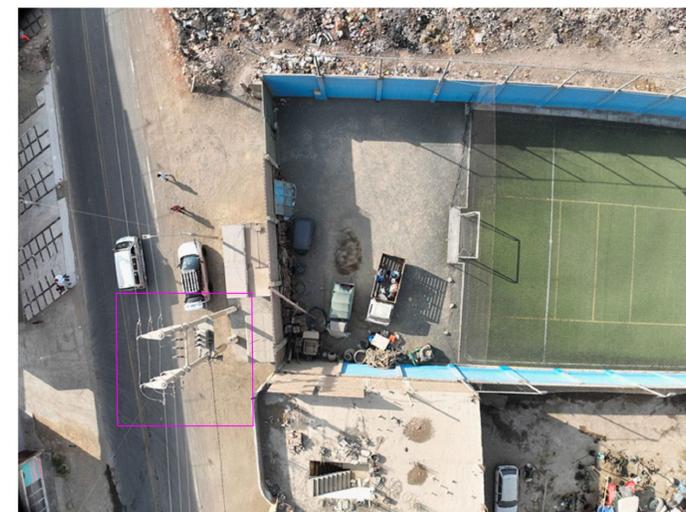
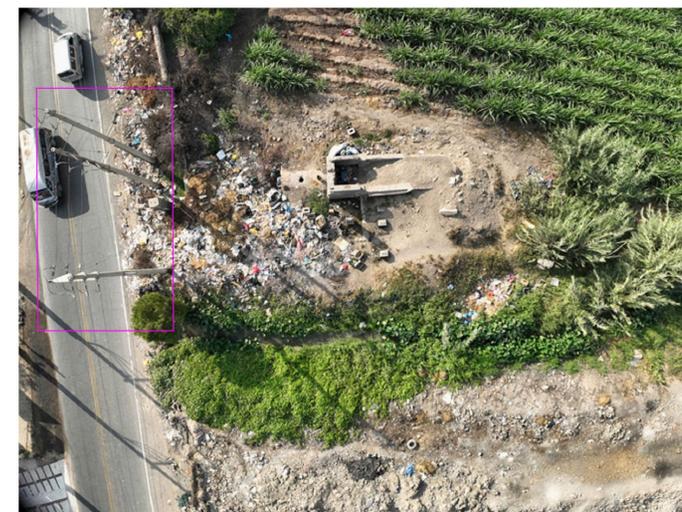
NOTA 01:  
En el tramo analizado por la comisión de control se aprecian postes electricos no contemplados en la sección propuesta para su ejecución, siendo la sección propuesta incompatible con el terreno para su ejecución.

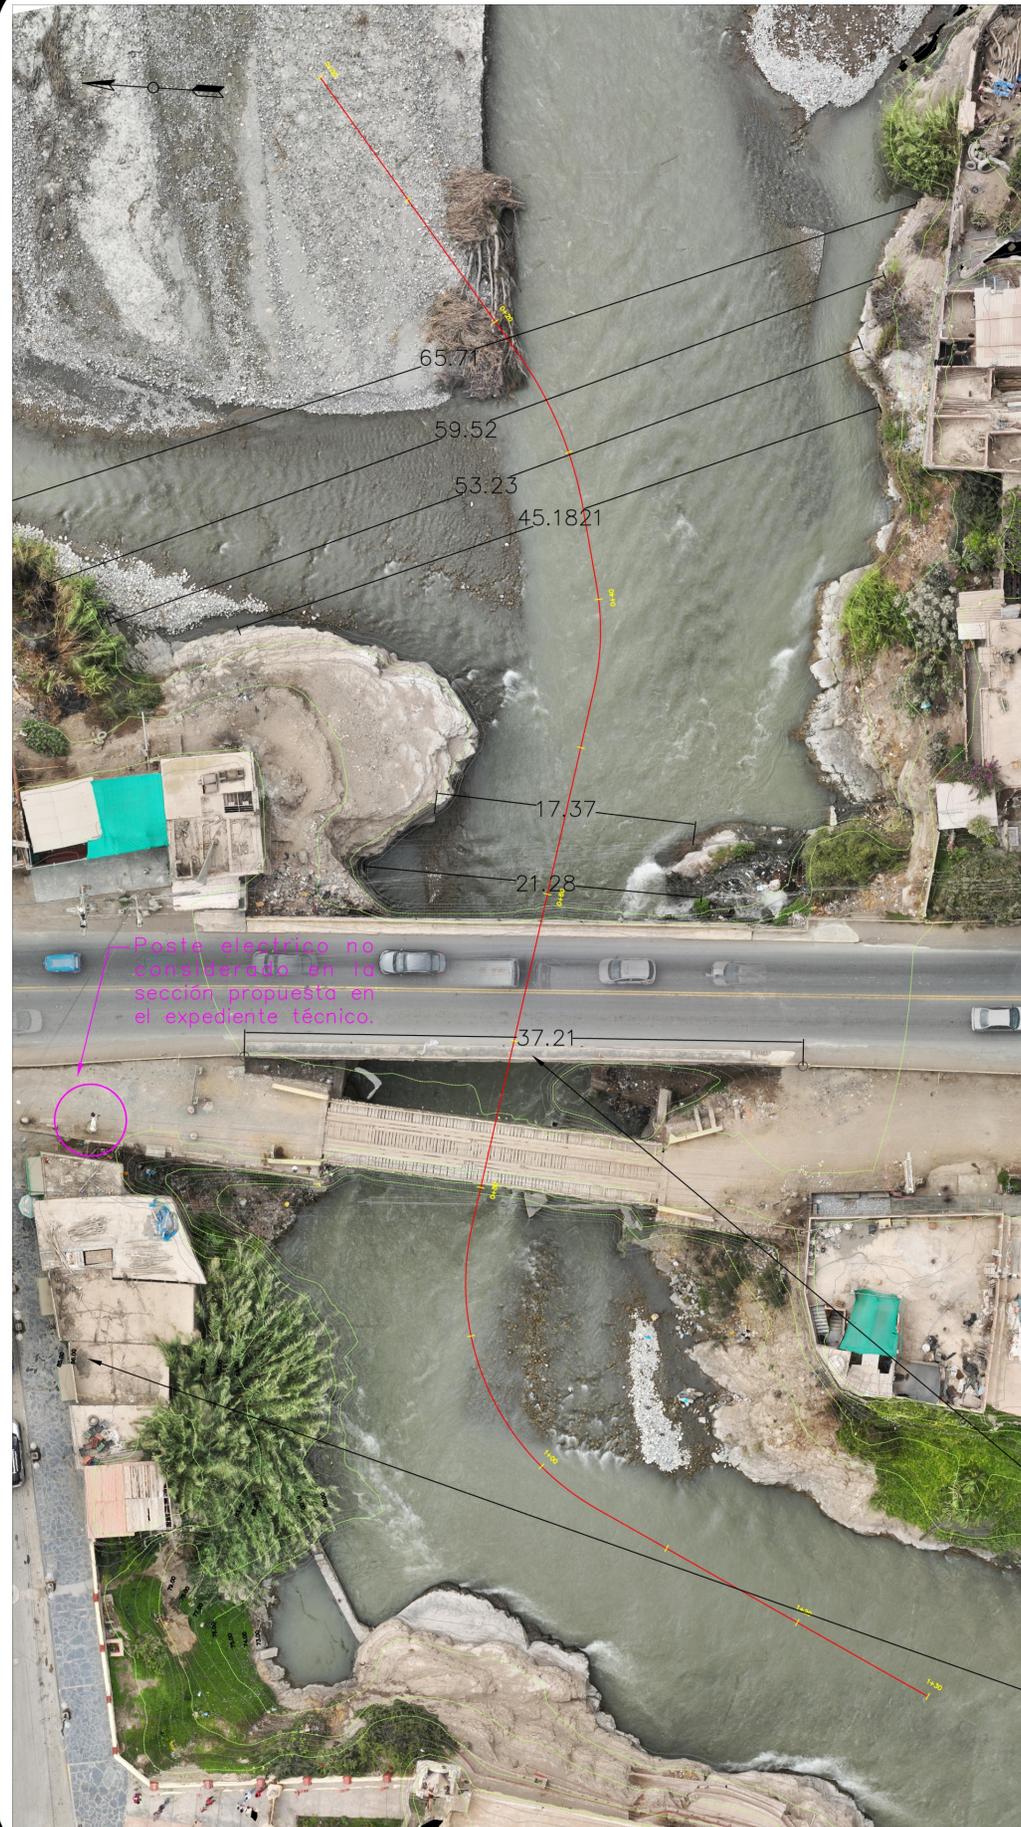
Posta elevación no considerada en la sección propuesta en el expediente técnico.

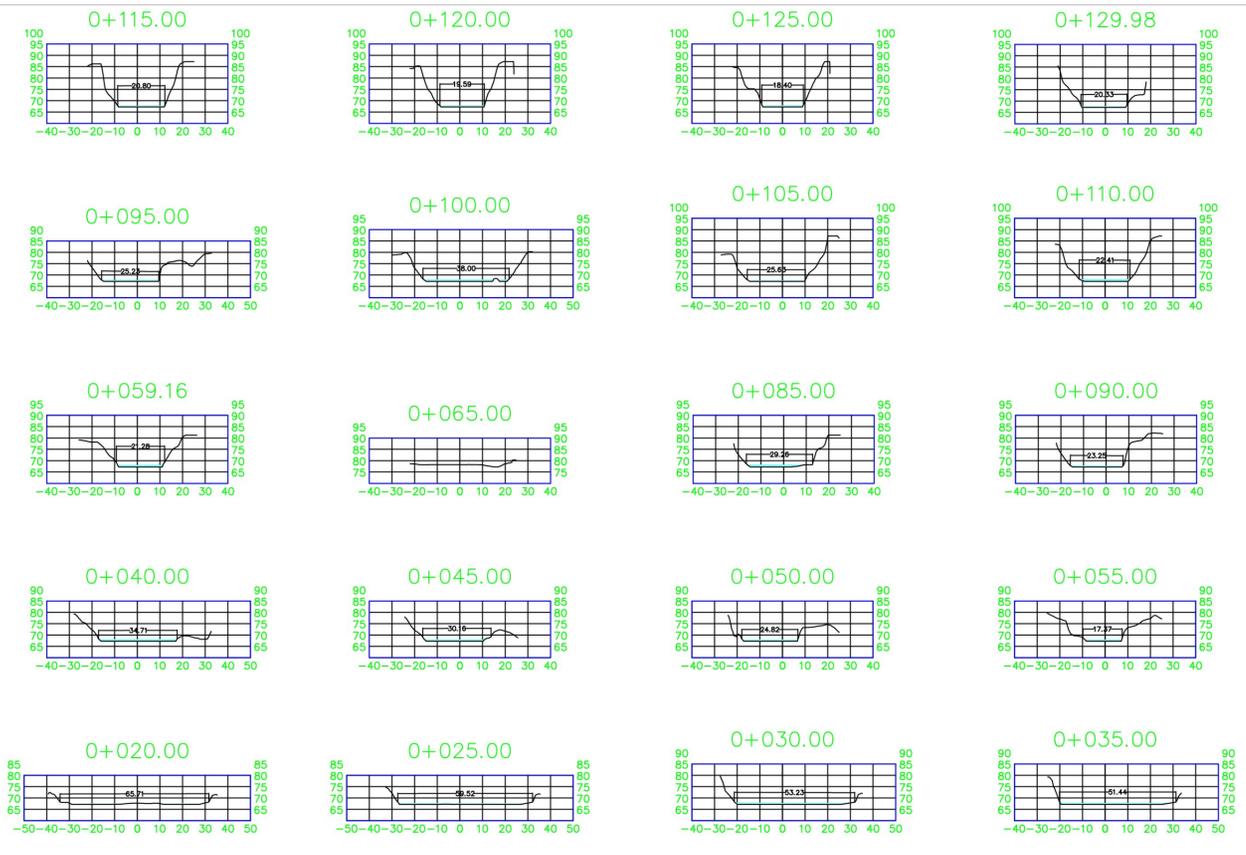
En el plano de puente Huaura 02 (PT-01), y demas documentos revisados del expediente tecnico no se aprecia lo estipulado por el manual de puentes en el Titulo I de la ingenieria basica, que entre otros menciona realizar un Levantamiento catastral de las zonas aledañas al puente, cuando existan edificaciones u otras obras que interfieran con el puente o sus accesos o que requieran ser expropiadas.
