INFORME DE HITO DE CONTROL **N° 10104-2025-CG/GRLP-SCC**

**OBRA: “MEJORAMIENTO DEL SERVICIO EDUCATIVO EN
LA I.E. AUGUSTO B. LEGUÍA, DISTRITO DE NUEVO
IMPERIAL - CAÑETE - LIMA”; SALDO DE OBRA,
CUI N° 2234727**

**HITO DE CONTROL N° 2 – INICIO Y AVANCE DE
EJECUCIÓN FÍSICA FINANCIERA DE SALDO DE OBRA**

**PERIODO DE EVALUACIÓN DEL HITO DE CONTROL:
DEL 21 DE AGOSTO DE 2025 AL 27 DE AGOSTO DE 2025**

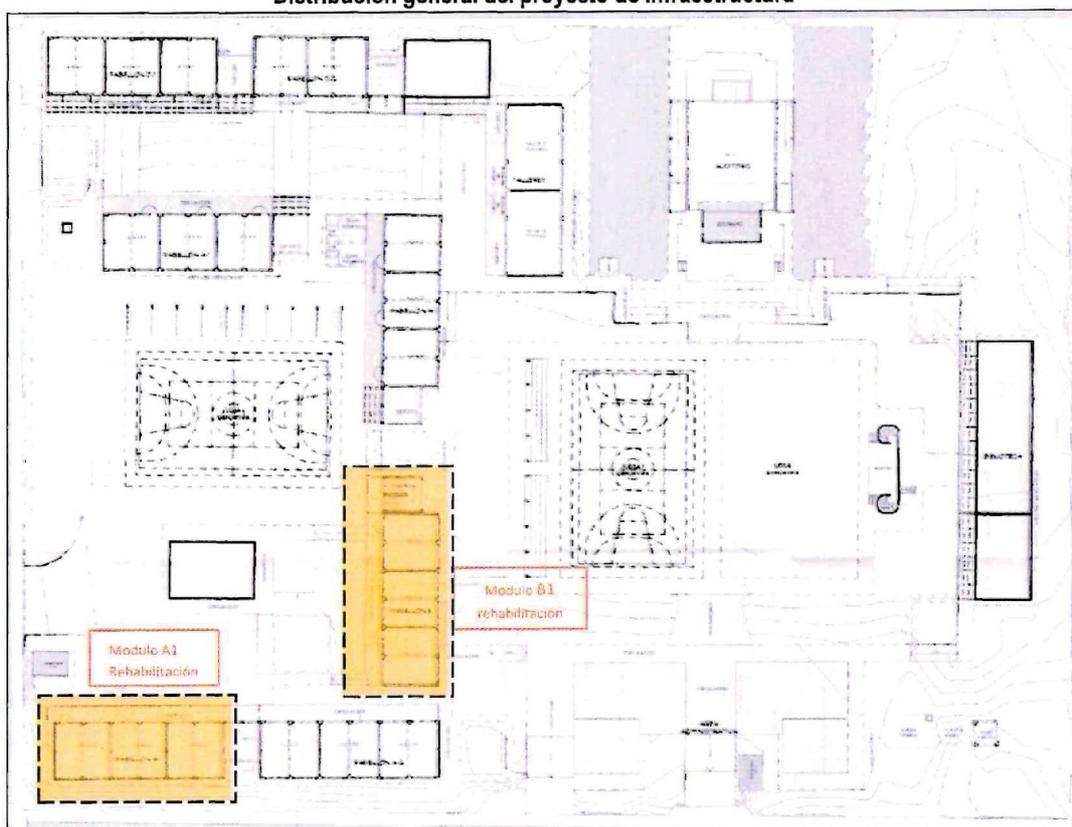
Imagen n.° 6
Distribución general del proyecto de infraestructura

- Demolición parcial de 02 pabellones y/o módulos A1 Y B1 (se muestra en la imagen n° 6)
- Rehabilitación de 02 pabellones y/o módulos A1 y B1.
- Cerco perimétrico de malla metálica en sub estación eléctrica
- Mantenimiento a nivel de acabado – pintura general
- Mantenimiento del Sistema eléctrico
- Mejoramiento del Sistema de drenaje
- Mantenimiento de la infraestructura sanitario:
 - a. Tanque cisterna
 - b. Tanque elevado
 - c. Caseta de bombas

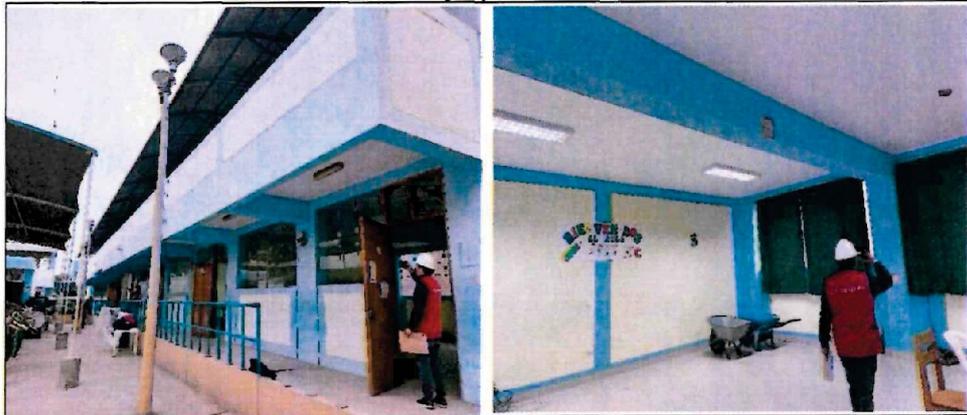
Imagen n.° 8
Módulo y/o pabellón A1

1. Durante la visita de inspección a la obra la Comisión de Control verifica que los módulos y/o pabellones A1 y B1 se encuentran desocupadas y libres para ser intervenidos, tal como se puede ver en las imágenes siguientes:

Fuente: Toma fotográfica del 21 de agosto de 2025 - Inspección física y de recopilación de información in situ.

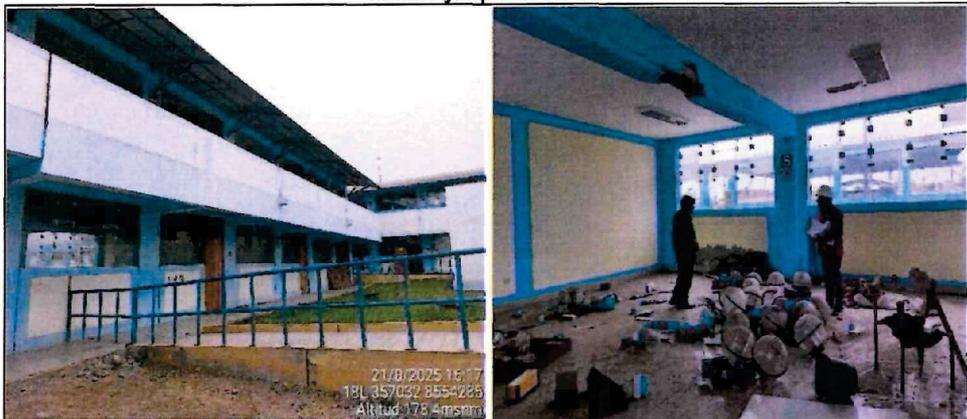
Imagen n.° 9
Módulo y/o pabellón B1

Fuente: Toma fotográfica del 21 de agosto de 2025 - Inspección física y de recopilación de información in situ.

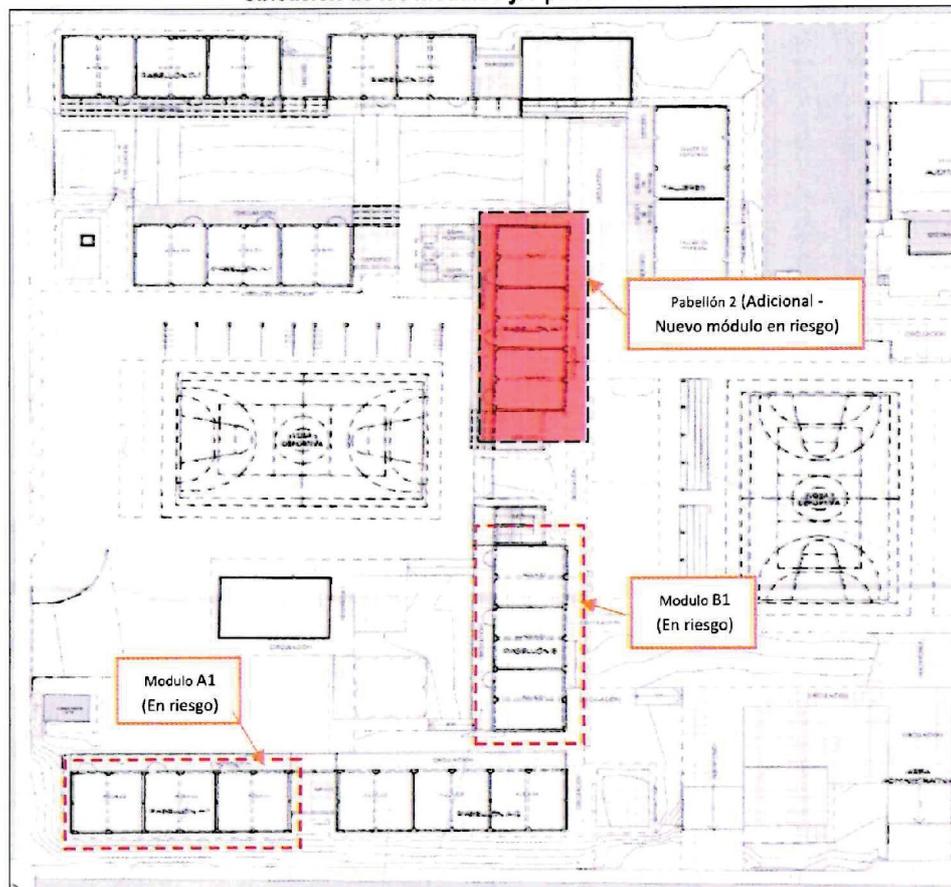
Imagen n.º 10
Ubicación de los módulos y/o pabellones a intervenir

- a) Mediante informe n.º66-2024/ME/DRE-L/UGEL-08-C/AGI/INF de 1 de octubre de 2024, el Especialista en Infraestructura de la UGEL N°08-Cañete, comunica situación de alto riesgo de un (1) pabellón adicional a los dos (2) pabellones (A1 y B1) evaluados y considerados en el expediente técnico saldo de obra; y no cuatro (4) módulos y/o pabellones mencionados en el Acta de Entrega de Terreno, tal detalle se representa en la siguiente imagen:

Fuente: Expediente técnico aprobado con Resolución Gerencial Regional n.º 077-2024-GRL/GRI de 9 de abril de 2024.
Elaborado: Comisión de Control.

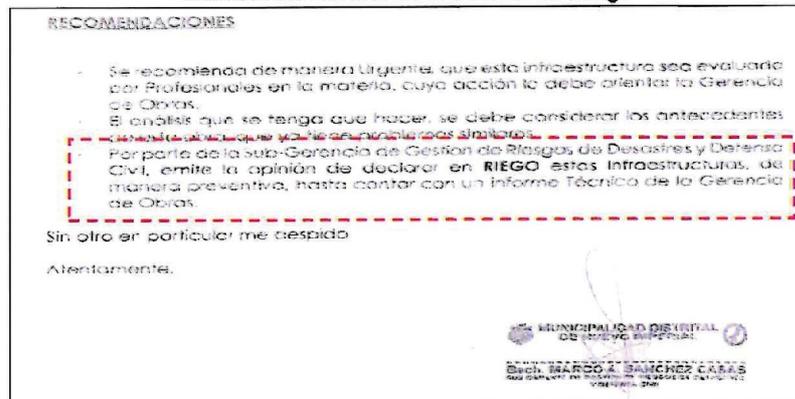
Imagen n.º 11
Extracto del informe de evaluación de riesgo

- b) Con carta n.º267-2024-GDUR-MDNI de 15 de octubre de 2024 e informe n.º126-2024-SG-GRDDC/GDUR/MDNI de 14 de febrero de 2024, la Gerencia de Desarrollo Urbano y Sub Gerencia de Gestión de Riesgo de Desastre y Defensa Civil de la Municipalidad Distrital de Nuevo Imperial respectivamente, declara en riesgo la infraestructura pabellón 2, bloque 1 de manera preventiva, según se verifica en la imagen siguiente:

Tal como se mencionó en los párrafos precedentes, en los informes detallados en los literales a) y b), ninguno determina una condición estructural inhabitable (en referencia al pabellón 2 bloque 1), y mucho menos alude a dos (2) pabellones y/o módulos (adicionales), como lo menciona el acta de entrega de terreno, siendo esta afirmación imprecisa y/o incorrecta.

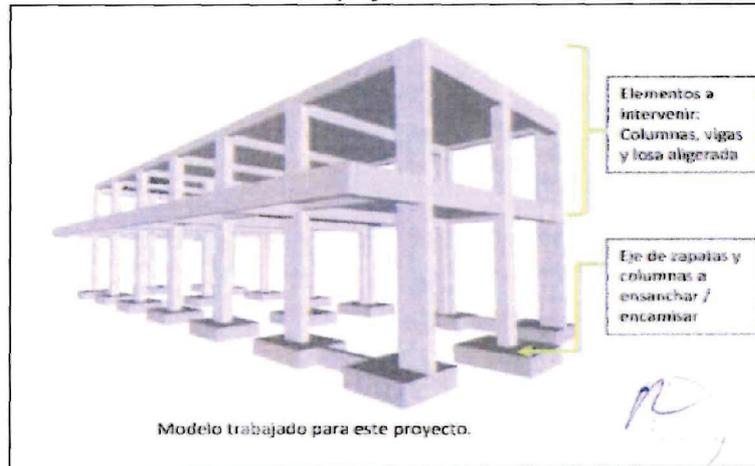
Imagen n.º 12
Intervención del proyecto a nivel de rehabilitación

En el contenido del expediente técnico saldo de obra del proyecto "Mejoramiento del Servicio Educativo en la I.E. Augusto B. Leguía, distrito de Nuevo Imperial - Cañete - Lima" saldo de obra, se identifica el Informe de Estabilidad del Pabellón A-1 y B-1, el cual justifica la intervención a nivel de rehabilitación de dichos pabellones (existentes); proyectando la demolición de la losa aligerada y vigas de concreto armado del primer y segundo nivel, columnas del segundo nivel y reforzamiento de la columna central así como su cimiento, tal como se observa en la imagen siguiente:

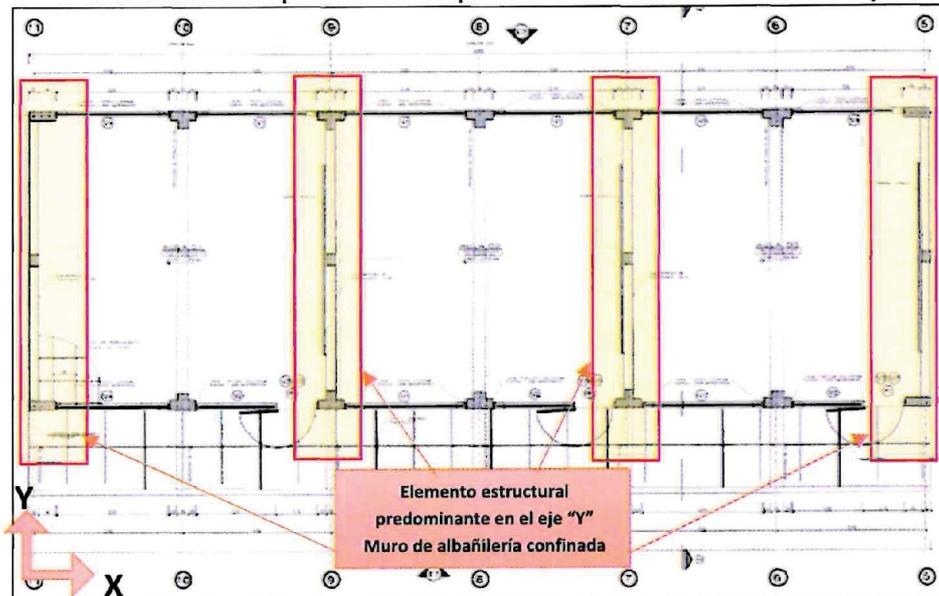
Imagen n.º 14
Plano distribución pabellón B1 – Disposición de elementos estructural en el eje "Y"

estructura de concreto armado bajo el sistema estructural de pórticos, correspondiéndole para ese caso un coeficiente básico de reducción "R" de ocho (8)⁴; sin embargo, de acuerdo a la inspección física in situ y revisión de los planos constructivos, la Comisión de Control determina que el sistema estructural existente en el eje "Y" correspondería a un sistema predominante de albañilería confinada, siendo su coeficiente básico de reducción "R" el valor de tres (3)⁵, tal como se puede verificar de las imágenes siguientes:

⁴ R=8, Coeficiente básico de reducción para Sistema estructural de concreto tipo pórtico, de acuerdo a la tabla n°7 de la Norma Técnica E030 Diseño Sismorresistente.

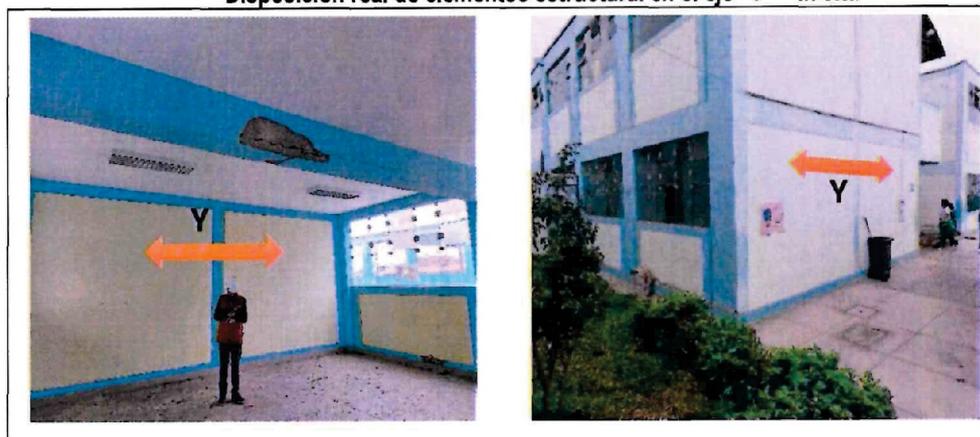
Imagen n.º 15

Disposición real de elementos estructural en el eje "Y" – in situ

Fuente: Toma fotográfica del 21 de agosto de 2025 - Inspección física y de recopilación de información in situ por la Comisión de Control.

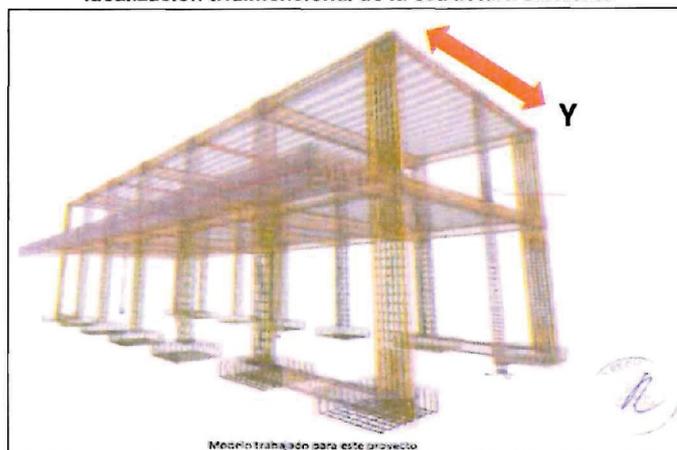
Imagen n.º 16
 Idealización tridimensional de la estructura existente

Aunado a ello, se puede verificar en el Informe de Estabilidad, la idealización de la estructura mediante un sistema netamente de pórticos de concreto armado, no considerando en el mismo, la idealización de los muros de albañilería en el eje "Y", tal como se visualiza en la imagen siguiente:

En ese contexto, el sistema estructural en el eje "Y" considerado y adoptado por el proyecto. Según el informe de estabilidad no cumpliría los parámetros establecidos en la tabla N°7 del artículo 18 de la Norma Técnica E030 Diseño Sismorresistente, conllevando ello a un error de cálculo al adoptar un valor de coeficiente básico de reducción "R" que no corresponde, incidiendo ello directamente en los cálculos de desplazamientos relativos, por ende, en los esfuerzos calculados en la estructura posteriormente.

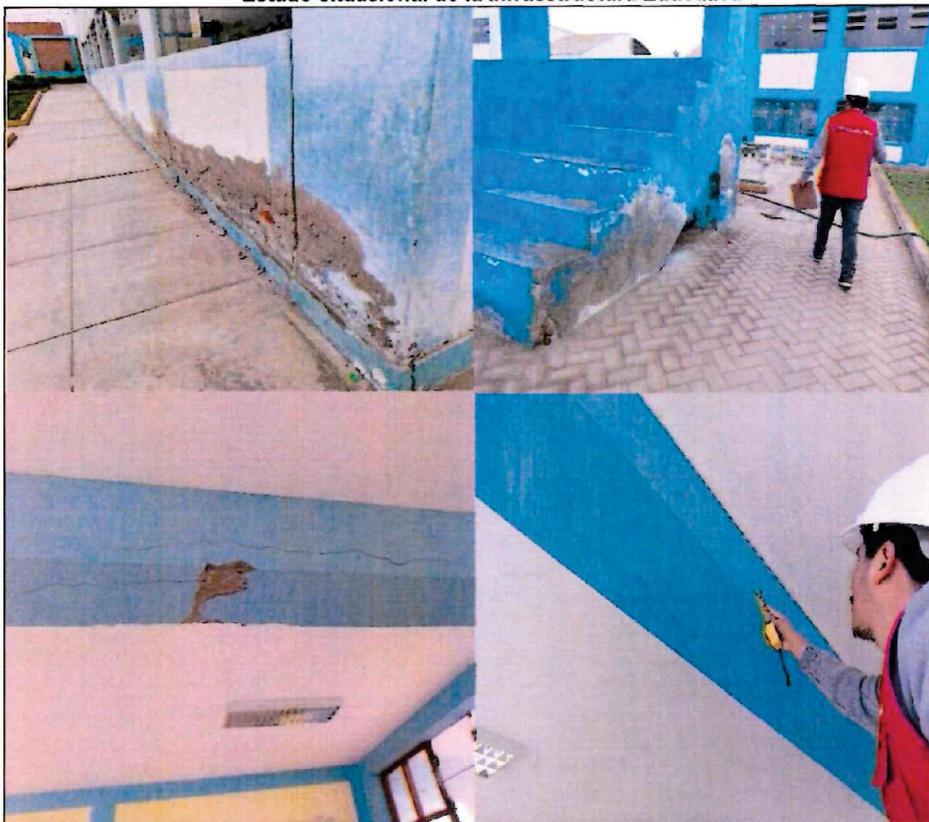
Imagen n.° 17
 Estado situacional de la Infraestructura Educativa

Por otro lado, dada a la situación actual de la infraestructura educativa en la cual la Comisión de Control ha podido visualizar presencia de salitre y humedad en la parte baja de los muros, así como fisuras y grietas en vigas centrales en particular, según se muestra en la imagen compuesta n.º17; se advierte que la alternativa de solución adoptada para intervenir a nivel de rehabilitación de los pabellones A-1 y B-2, y a nivel de mantenimiento en los demás pabellones y estructuras de la Institución Educativa, esta se habría determinado solo a partir de una evaluación estructural parcial e incompleta, adoptando propiedades de materiales ideales, y no parámetros y/o propiedades de materiales determinados en campo, puesto que el estudio y/o expediente saldo de obra carece de los estudios básicos tales como ensayo de diamantina y/o en su defecto el ensayo de esclerometría, escaneo y auscultación de acero, carbonatación del concreto, medición de fisuras, calcatas y determinación de sales en el suelo.

Fuente: Toma fotográfica del 21 y 22 de agosto de 2025 - Inspección física y de recopilación de información in situ por la Comisión de Control

En ese sentido, se determina que es recomendable realizar una evaluación estructural y ensayos estructurales de la infraestructura de forma integral de la Institución Educativa, esto debido a las manifestaciones en forma de fisuras y grietas que se vienen presentando en las vigas centrales principalmente, de los pabellones distinto al pabellón A-1 y B-2, así como la exposición permanente a la humedad y sales de toda la infraestructura educativa. Todo ello, con la finalidad de prolongar la vida útil de la infraestructura educativa.
