INFORME DE CONTROL CONCURRENTE
N° 15727-2025-CG/GRLP-SCC

EJECUCIÓN DE LA OBRA: "MEJORAMIENTO DEL SERVICIO DEPORTIVO Y RECREATIVO EN LAS LOSAS SINTÉTICAS DEL ASENTAMIENTO HUMANO 15 DE ENERO, DISTRITO DE CHILCA, PROVINCIA DE CAÑETE, DEPARTAMENTO DE LIMA" CON CÓDIGO ÚNICO DE INVERSIONES N° 2538376

"LIQUIDACIÓN Y POST CONSTRUCCIÓN"

1. OBRA CULMINADA QUE CUENTA CON LIQUIDACIÓN APROBADA POR LA ENTIDAD PRESENTA DEFICIENCIAS CONSTRUCTIVAS EN PISOS, JUEGOS, JARDINES, PUERTAS, VENTANAS, LUMINARIAS, CERCO Y PUERTA DE MALLA METÁLICA, SITUACIONES NO ACORDES AL EXPEDIENTE TÉCNICO DE OBRA, LO QUE AFECTA LA FUNCIONALIDAD, SEGURIDAD Y VIDA ÚTIL DE LA OBRA.

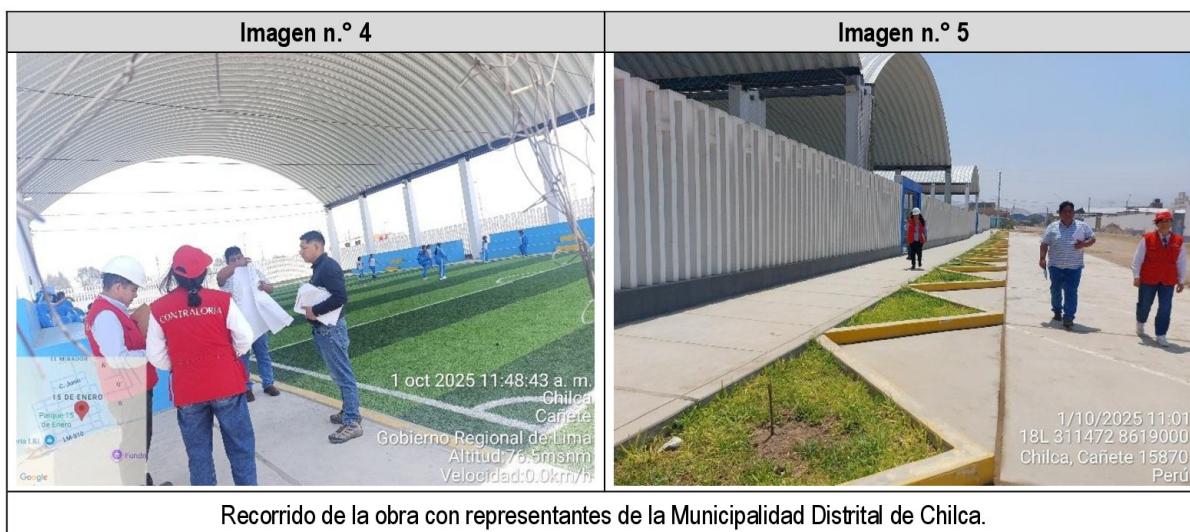
A continuación, se muestra imágenes del estado situacional de la obra:

Fuente: Tomas fotográficas y acta de inspección física n.º 001-2025-CG/GRLP-CHILCA-H3 de 1 de octubre de 2025.
 Elaborado por: Comisión de Control.

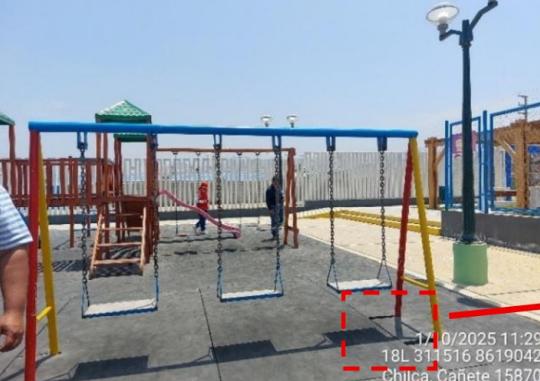
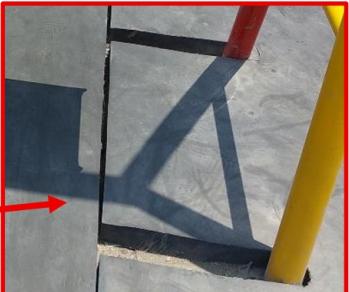
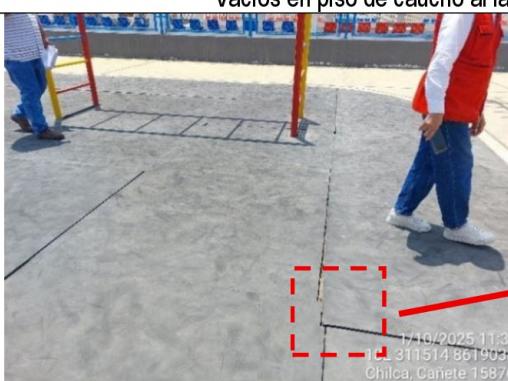
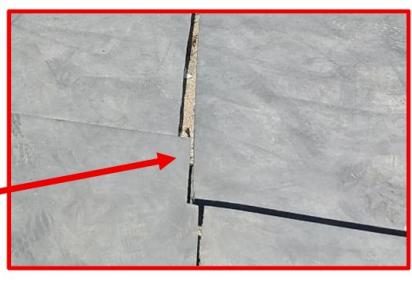
Imágenes n.º 6 y 7

El piso amortiguante instalado en el área de juegos infantiles tiene vacíos al lado de soporte de columpios y en las uniones entre estos, lo cual no está acorde a las especificaciones técnicas de la partida 01.12.06.01 "Sum e int de piso amortiguante p/juegos infantiles", el cual señala entre otros aspectos, que el producto deberá "proveer resistencia al uso en exteriores ante cualquier condición climatológica.", por lo que, dichas deficiencias pueden afectar su vida útil con la presencia de precipitaciones. Cabe señalar que, en el acta de observaciones de recepción de obra de 8 de abril de 2025, el comité de recepción consignó que "En juegos infantiles, se observan aberturas en el caucho amortiguante; se requiere correcta instalación de revestimiento."; no obstante, se advierte que tales observaciones no fueron subsanadas. A continuación, se muestra imágenes de lo expuesto:

Vacíos en piso de caucho al lado de soporte de columpios.

Vacíos en piso de caucho en las uniones.

Comprende el suministro e instalación de piso amortiguante para el área de juegos infantiles. El producto debe ofrecer protección y reducción de daño producido por caídas, se debe tener en cuenta la altura caída máxima para escoger el espesor adecuado. Debe ser antideslizante, incluso con presencia de agua. Proveer resistencia al uso en exteriores ante cualquier condición climatológica.

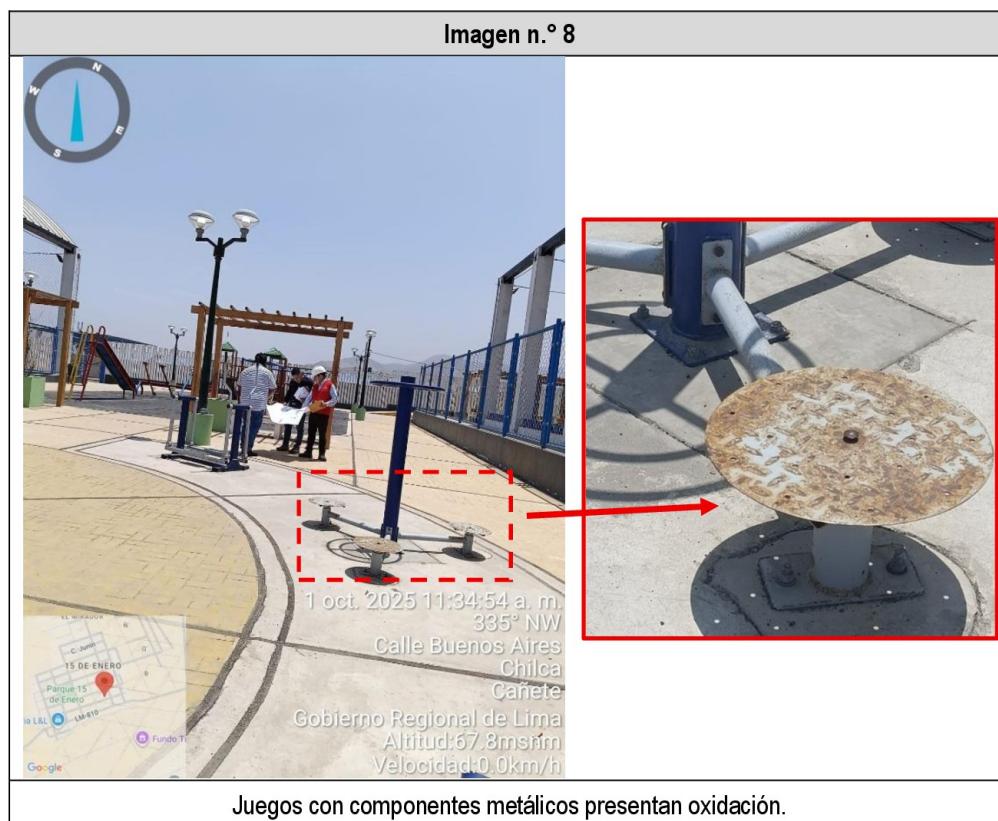
Partida 01.12.08.06 Sum e inst de máquina twist triple

En la visita se visualizó juegos con componentes metálicos que presentaban oxidación, entre ellas, la máquina twist triple. Al respecto, las especificaciones técnicas de la partida 01.12.06.01 "Sum e inst de máquina twist triple" señala respecto a la protección anticorrosiva lo siguiente: "Todos estos elementos de acero deberán ser de tubo negro, tener base anticorrosiva y acabado final con pintura epóxica" (El resaltado es agregado). Por lo que, se advierte un deterioro prematuro por la falta de protección anticorrosiva de los elementos metálicos que afecta su vida útil, el confort y seguridad de los usuarios. A continuación, se muestra imágenes de lo expuesto:

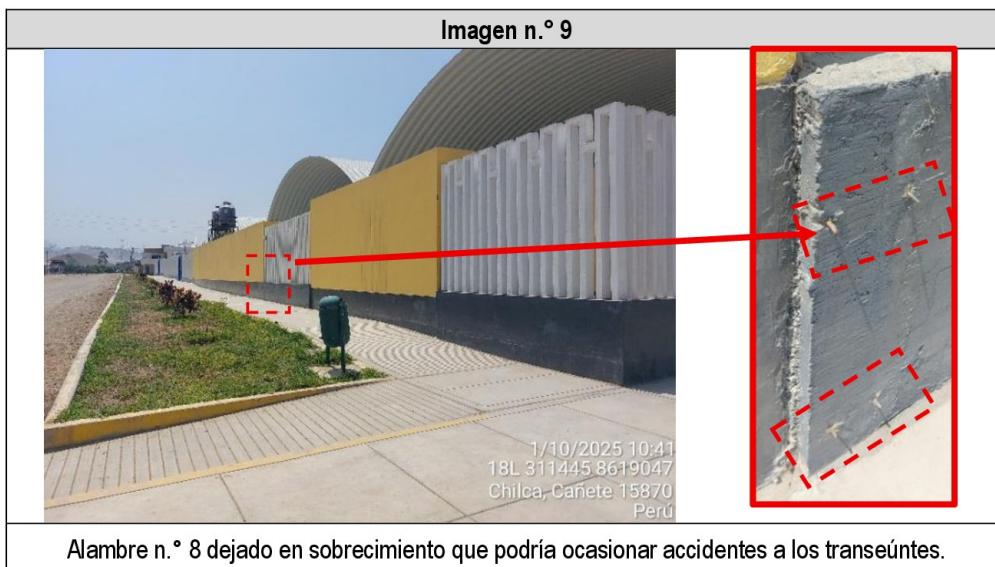
Partida 01.14.08.01 Pintura esmalte en sobrecimiento

En la visita a la obra, la Comisión de Control verificó la presencia de alambre n.º 8 dejado en la cara externa del sobrecimiento ubicado en la Av. 28 de Julio, el cual fue utilizado como parte del encofrado y no fue retirado, representando un peligro para los transeúntes. Sobre el particular, las especificaciones técnicas de la partida 01.14.08.01 "Pintura esmalte en sobrecimiento" señalaba que la superficie del sobrecimiento "(...) debe estar libre de impurezas, polvo y cualquier otro agente que puede ser dañino para el buen cumplimiento de las actividades.", por lo que, estos elementos deben ser retirados para evitar posibles accidentes. A continuación, se muestra imágenes de lo expuesto:

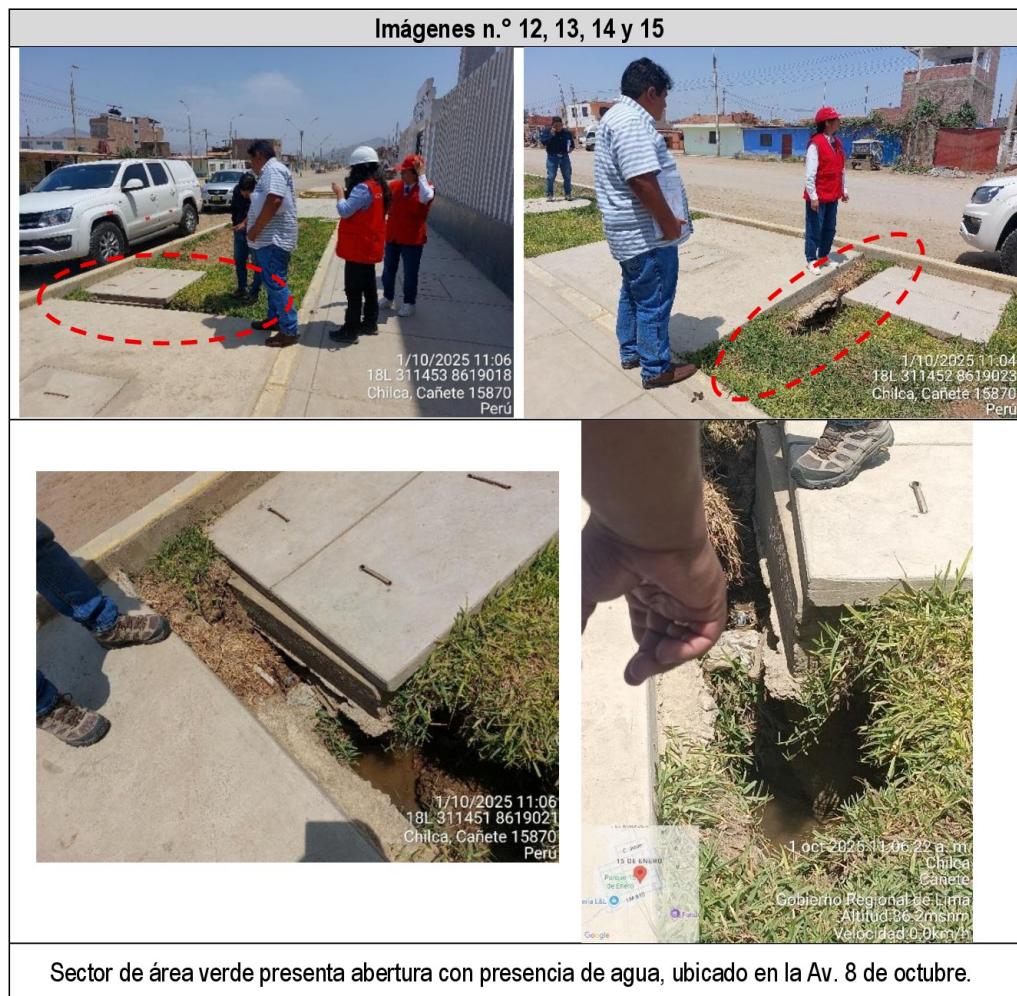
Partida 01.16.08.02.03 Relleno compactado c/equipo – material de préstamo

Durante la visita realizada el 1 de octubre de 2025, la Comisión de Control advirtió un sector de área verde ubicado en la Av. 8 de Octubre con abertura y presencia de agua. Al respecto, las especificaciones técnicas de la partida 01.16.08.02.03 “Relleno compactado c/equipo – material de préstamo”, señala respecto a los rellenos en el área de jardines lo siguiente: “*Los materiales de relleno se extenderán en capas sensiblemente horizontales y de espesor uniforme, el cual deberá ser lo suficientemente reducido para que, con los medios disponibles, se obtenga el grado de compactación exigido.*” (El resultado es agregado). Lo advertido podría tener como origen el grado de compactación del relleno y/o filtraciones de agua, que representa una deficiencia constructiva por parte del Contratista, además, pone en riesgo a la población que transita por la vía pública ante posibles caídas y accidentes. A continuación, se muestra imágenes de lo expuesto:

La construcción de los rellenos se deberá hacer con el cuidado necesario para evitar presiones y daños a la estructura.

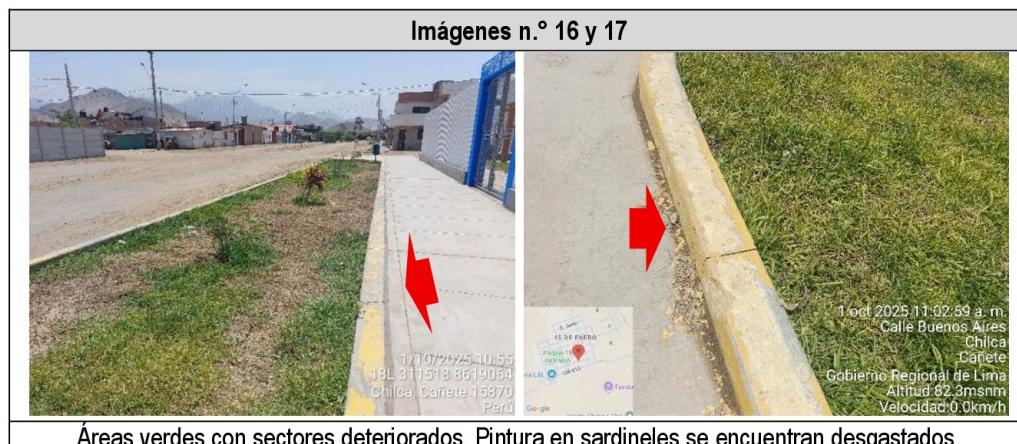
requieran para producir un resultado satisfactorio sin costo adicional alguno para el propietario.”, por lo que, el pintado no se habría realizado de acuerdo a las términos contractuales y el expediente técnico de obra. A continuación, se muestra imágenes de lo expuesto:

Áreas verdes con sectores deteriorados. Pintura en sardineles se encuentran desgastados.

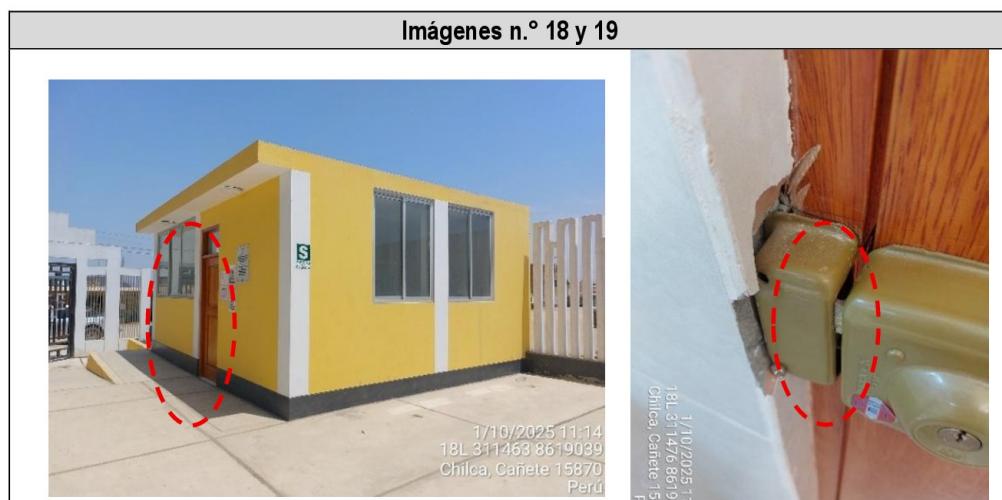
Partida 01.17.03.05.01 Puerta contraplacada de 0.90x2.20 e=45mm c/triply lupuna 4mm y 01.17.03.06.01 Cerradura dos golpes para puertas

Durante la visita a la obra la Comisión de Control verificó que la puerta de madera del ambiente administrativo tiene dificultad en el cierre, es decir, no tiene un funcionamiento correcto, de forma similar se evidenció en otros ambientes que tienen puertas de madera, como se encuentra consignado en el acta de inspección física n.º 001-2025-CG/GRLP-CHILCA-H3 de 1 de octubre de 2025. Sobre el particular, las especificaciones técnicas de la partida 01.17.03.05.01 “Puerta contraplacada de 0.90x2.20 e=45mm c/triply lupuna 4mm” señala entre otros aspectos que “*El acabado debe ser de óptima calidad guardándose la Inspección el derecho de rechazar las puertas falladas, no encuadradas al marco de la puerta y/o con deficiencias en la madera trabajada.*” (El resaltado es agregado); por lo que, las deficiencias advertidas vienen afectando el correcto funcionamiento de los elementos de cerramiento. A continuación, se muestra imágenes de lo expuesto:

Puerta de madera en ambiente administrativo cierra con dificultad. De forma similar se visualizó en otros ambientes con puertas de madera.

Comprende el suministro e instalación de puerta baja de madera inc. marco, de medidas 0.90x2.20 según corresponda la partida, para el ingreso al kiosko, el cual se encuentra indicado en los planos de Arquitectura. Los elementos de madera serán cuidadosamente protegidos para que no reciban golpes, abolladuras o manchas hasta la total entrega de la obra. El acabado debe ser de óptima calidad guardándose la Inspección el derecho de rechazar las puertas falladas, no encuadradas al marco de la puerta y/o con deficiencias en la madera trabajada.

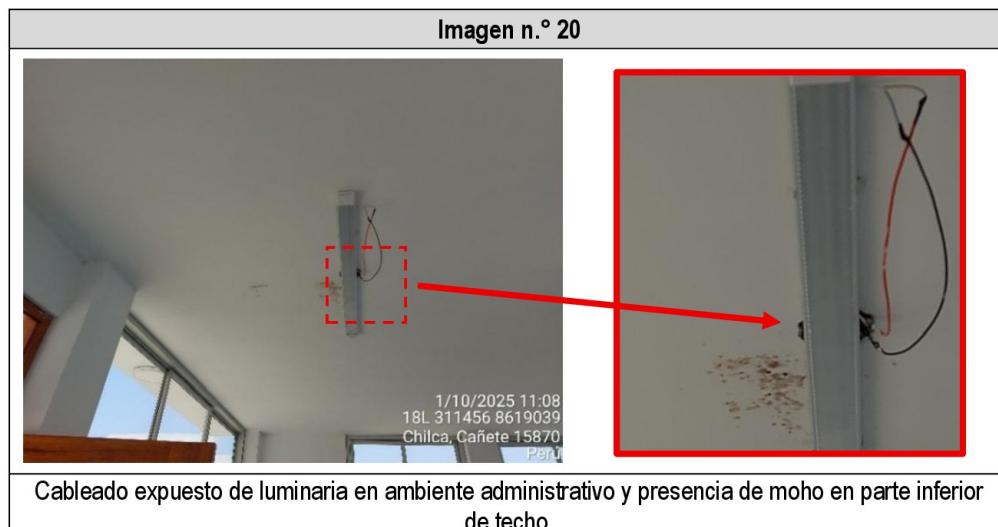
Partida 01.21.01.03.01 Artefactos fluorescente rectangular adosable de 2x36W

Durante la visita a la obra la Comisión de Control verificó en el ambiente administrativo, el cableado expuesto de la luminaria y presencia de moho en parte inferior de techo, como se encuentra consignado en el acta de inspección física n.º 001-2025-CG/GRLP-CHILCA-H3 de 1 de octubre de 2025; además, se visualiza vacíos alrededor de la salida del punto eléctrico. A continuación, se muestra imágenes de lo expuesto:

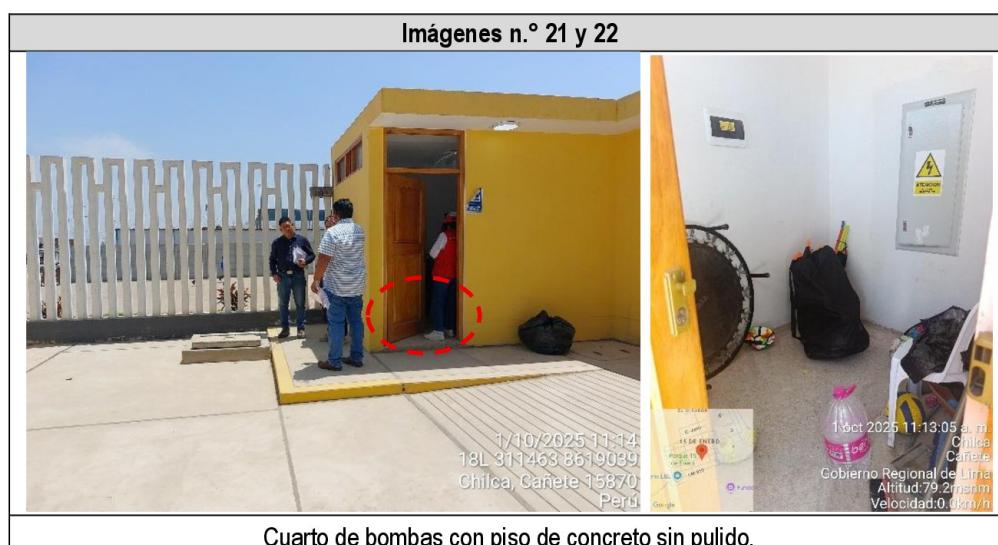
Partida 1.2.2.3.4 Falso piso de 4" con mezcla 1:8 C:H

Durante la visita a la obra la Comisión de Control verificó que el cuarto de bombas tiene piso de concreto sin acabado ni semipulido, como lo señala el plano de servicio higiénico, lámina n.º SH-01 del expediente de adicional de obra n.º 01, aprobado con Resolución Gerencial n.º 051-2024-GDU/MDCH de 5 de diciembre de 2024, como se visualiza en las imágenes siguientes:

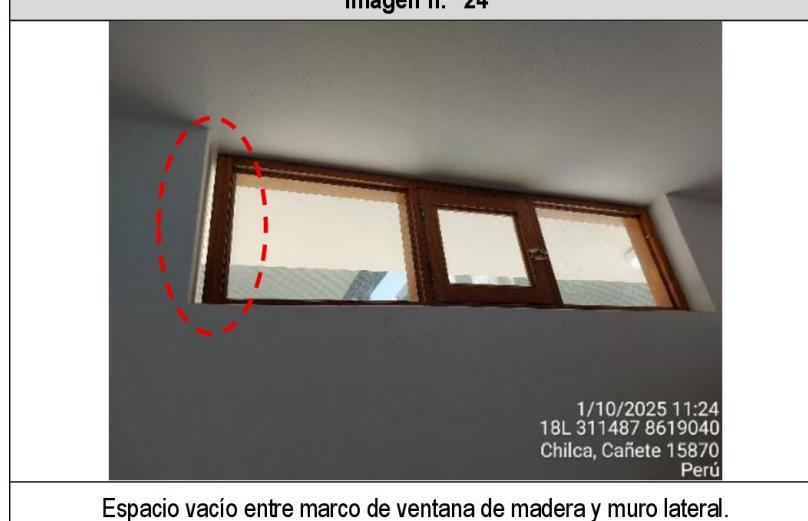
Imagen n.º 24

Durante la visita a la obra la Comisión de Control verificó que una ventana de madera de los servicios higiénicos tiene espacio vacío entre el muro y marco de madera, además, de la revisión del plano de Servicio higiénico - Lámina n.º SH-01 del expediente de adicional de obra n.º 01, aprobado con Resolución Gerencial n.º 051-2024-GDU/MDCH de 5 de diciembre de 2024, señala que en las ventanas se incluye la instalación de protector metálico, el cual no se visualizó en la visita, como se visualiza en las imágenes siguientes:

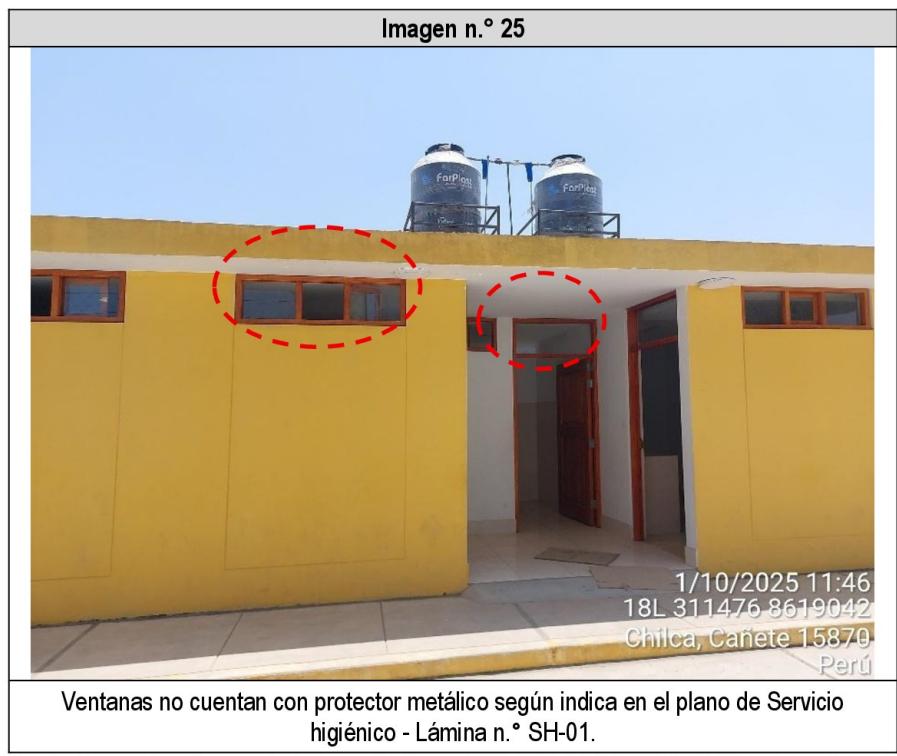
Fuente: Tomas fotográficas y acta de inspección física n.º 001-2025-CG/GRLP-CHILCA-H3 de 1 de octubre de 2025.

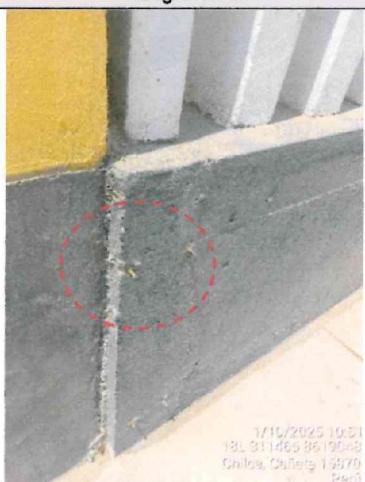
<p>1/10/2025 10:51 18L 311453 8619048 Chilca, Cañete 15870 Perú</p>

<p>1/10/2025 10:55 18L 311518 8619064 Chilca, Cañete 15870 Perú</p>
<p>Alambre n.º 8 dejado en sobrecimiento, podría ocasionar accidentes a los transeúntes.</p>	<p>Áreas verdes con sectores deteriorados. Pintura en sardineles se encuentran desgastados.</p>

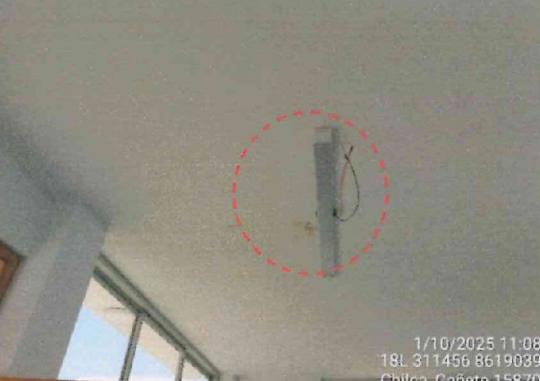
<p>1/10/2025 11:08 IBL 311456 8619039 Chilca, Cañete 15870 Perú</p> <p>Cableado expuesto de luminaria en ambiente administrativo y presencia de moho en parte inferior de techo.</p>	<p>Imagen n.º 9</p>

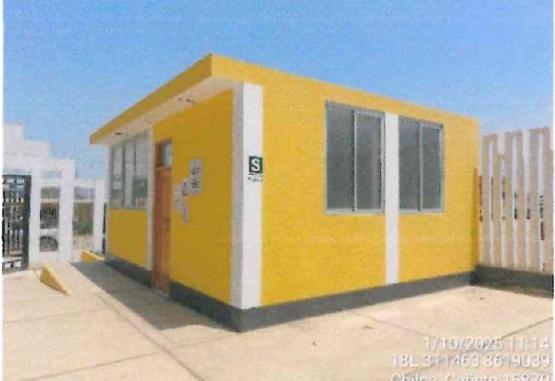
<p>1/10/2025 11:14 IBL 311460 8619039 Chilca, Cañete 15870 Perú</p> <p>Puerta de madera en ambiente administrativo cierra con dificultad. De forma similar se visualizó en otros ambientes con puertas de madera.</p>
<p>Imagen n.º 10</p>

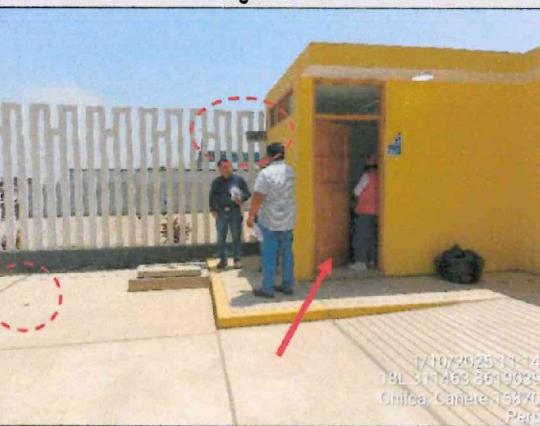
<p>1/10/2025 11:14 IBL 311463 8619039 Chilca, Cañete 15870 Perú</p> <p>Cuarto de bombas con piso de concreto sin pulido. Se visualiza madera de encofrado dejado en cerco perimétrico. Orificio de 2" en techo de cisterna sin protección al ras del piso.</p>	<p>Imagen n.º 11</p>

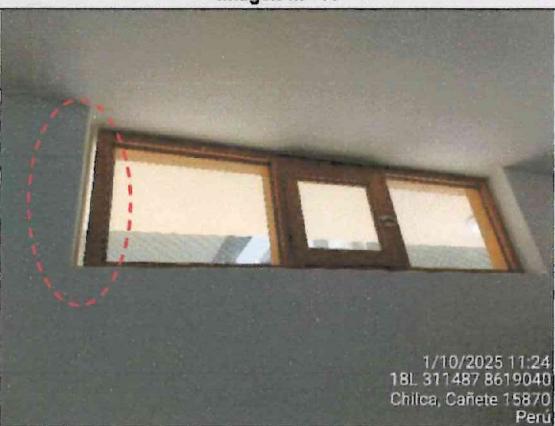
<p>1/10/2025 11:24 IBL 311487 8619040 Chilca, Cañete 15870 Perú</p> <p>Espacio vacío entre marco de ventana de madera y muro lateral.</p>
<p>Imagen n.º 12</p>

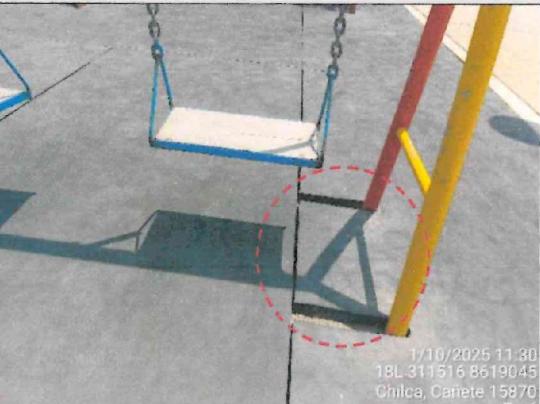
<p>1/10/2025 11:30 IBL 311516 8619045 Chilca, Cañete 15870 Perú</p> <p>Vacios en piso de caucho al lado de soporte de columpios.</p>	<p>Imagen n.º 13</p>

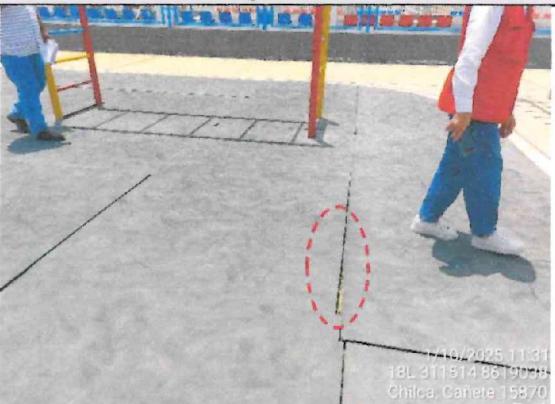
<p>1/10/2025 11:31 IBL 311514 8619036 Chilca, Cañete 15870 Perú</p> <p>Vacios en piso de caucho en las uniones.</p>

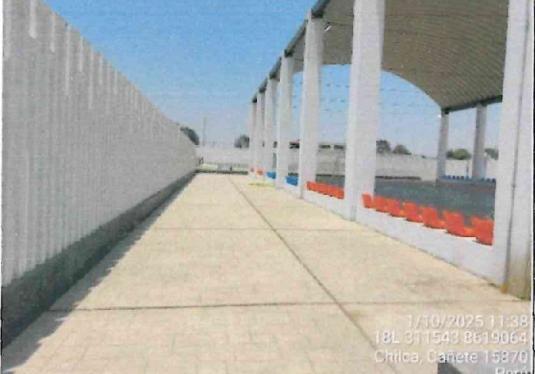
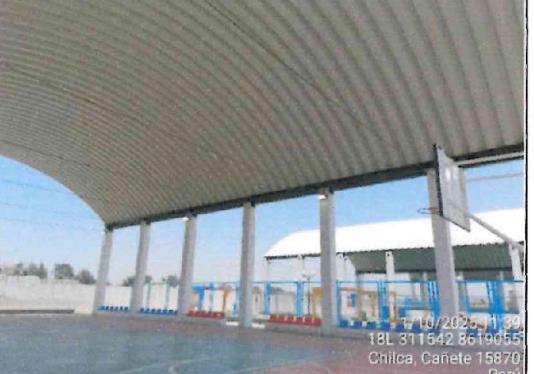
Imagen n.º 14	Imagen n.º 15

17/10/2025 11:38 18L 311542 8619055 Chilca, Canete 15870 Perú
Butacas colocadas, se visualiza en primer tramo derecho con 7 unidades.	Butacas colocadas en perímetro de losa de concreto.
Imagen n.º 16	Imagen n.º 17

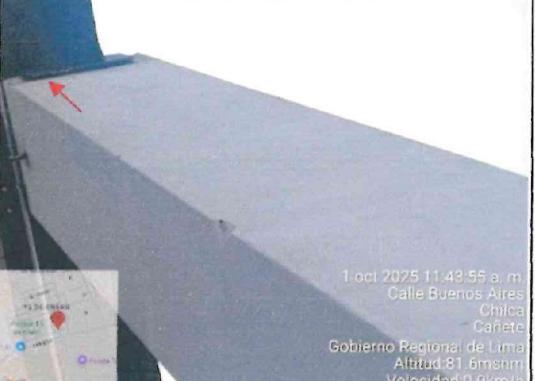
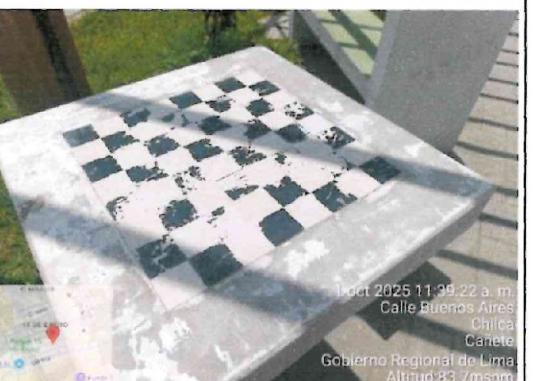
1 oct 2025 11:39:22 a.m. Calle Buenos Aires Chilca Canete Gobierno Regional de Lima Altitud: 83.7msnm Velocidad: 0.0km/h
Separación de platina metálica de la cara lateral de columna.	Desgaste en pintura en bloques de juegos de ajedrez.
Imagen n.º 18	Imagen n.º 19

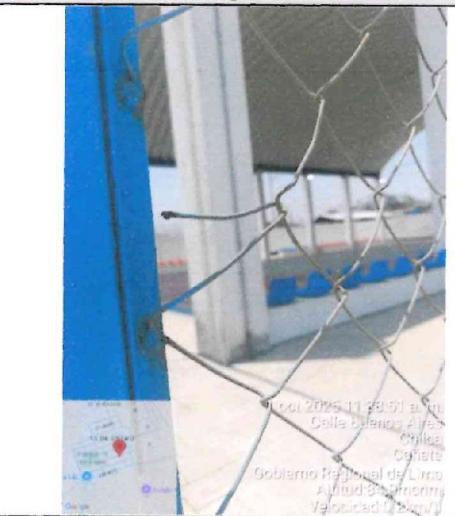
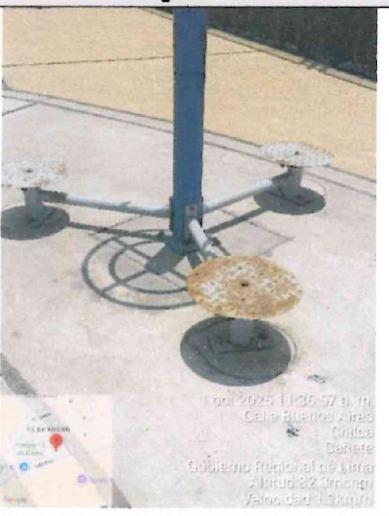
Desprendimiento de la soldadura en la malla metálica.	Juegos con componentes metálicos presentan oxidación.

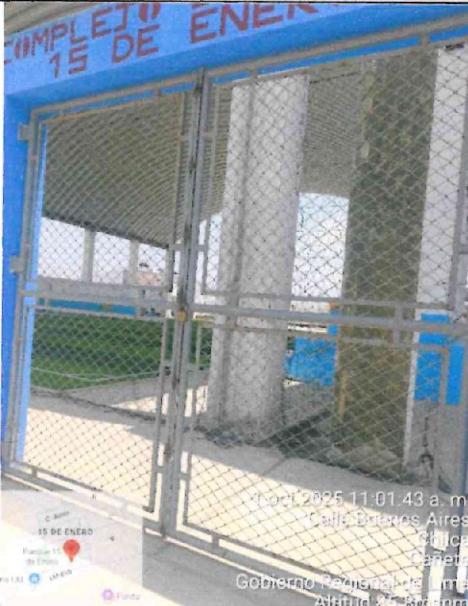
<p>1 oct 2025 11:01:43 a.m. Calle Entres Aires Chilca Canete Gobierno Regional de Lima Altitud: 87.8msnm Velocidad: 1.5km/h</p> <p>Puntos de soldadura en puerta metálica no se encuentran pintadas</p>

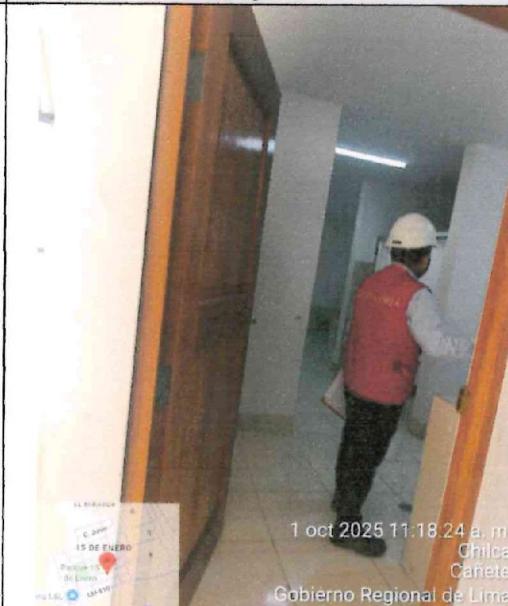
<p>1 oct 2025 11:18:24 a.m. Chilca Canete Gobierno Regional de Lima Altitud: 82.8msnm Velocidad: 0.0km/h</p> <p>Servicios higiénicos sin señalización.</p>

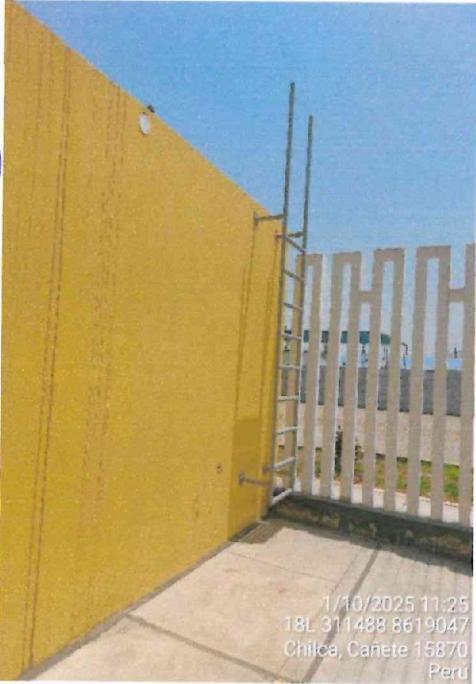
<p>1/10/2025 11:25 18L 311488 8619047 Chilca, Canete 15870 Perú</p> <p>Escalera metálica hacia el tanque elevado.</p>

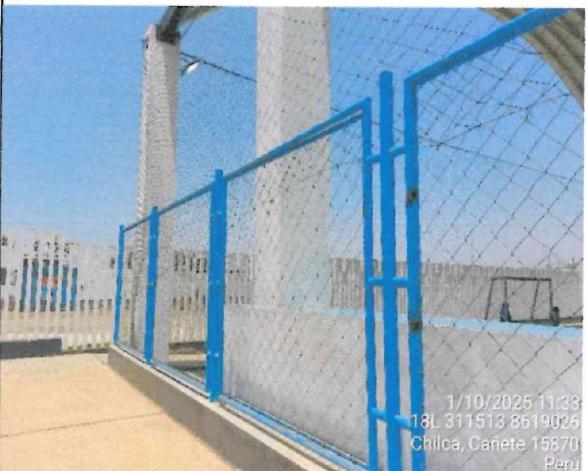
<p>1/10/2025 11:33 18L 311513 8619026 Chilca, Canete 15870 Peru</p> <p>Puntos de soldadura sin pintado en cerco metálico.</p>
