**SUBGERENCIA DE CONTROL DE ASOCIACIONES PÚBLICO  
PRIVADAS Y OBRAS POR IMPUESTOS**  
**INFORME DE HITO DE CONTROL**  
**N° 3754-2025-CG/APP-SCC**

**PROYECTO DE INVERSIÓN  
"CREACIÓN DEL SERVICIO DE SEGURIDAD CIUDADANA  
LOCAL EN EL CENTRO DE COMANDO, CONTROL,  
COMUNICACIÓN, CÓMPUTO Y MONITOREO DISTRITO DE  
ICA DE LA PROVINCIA DE ICA DEL DEPARTAMENTO DE  
ICA"**

**HITO DE CONTROL N° 1 – AVANCE DE EJECUCIÓN DE OBRA A NIVEL DE  
IMPLEMENTACIÓN DEL COMPONENTE TECNOLÓGICO Y CAPACITACIÓN.**

**PERIODO DE EVALUACIÓN:  
DEL 25 DE FEBRERO AL 28 DE MARZO DE 2025**

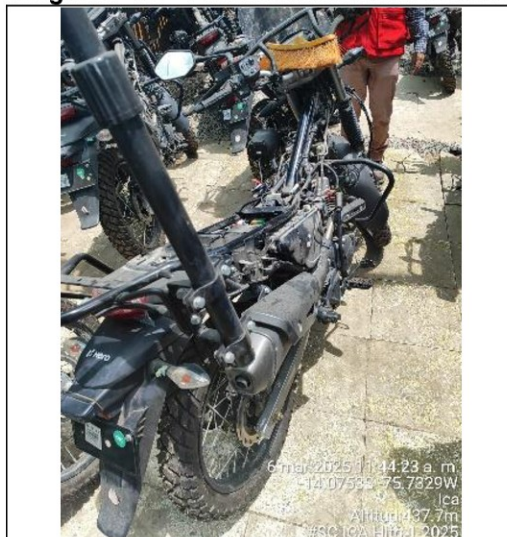
**Imagen N° 02 – Estado actual de las motos lineales**

Motos desmanteladas, no tienen cilindro ni asiento, ni toldo de protección.

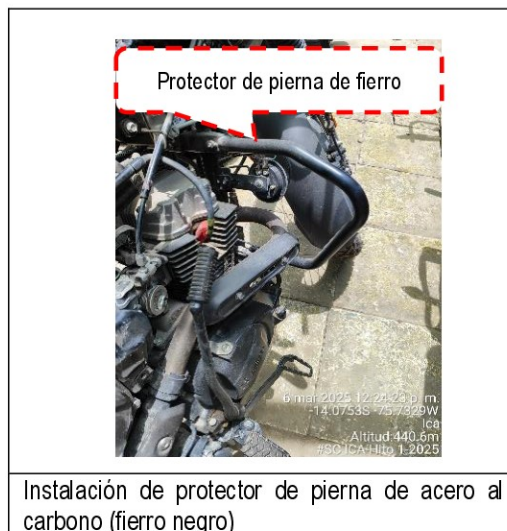
**Imagen N° 06 – Especificación del protector de pierna**

Ahora bien, durante la visita de control y según consta en acta<sup>33</sup>, la Comisión constató que el protector de pierna instalado no cumple con la especificación técnica, ya que está fabricado de acero al carbono (fierro), pintado de color negro, en lugar de ser de acero inoxidable, como se muestra en la siguiente imagen:

Instalación de protector de pierna de acero al carbono (fierro negro)

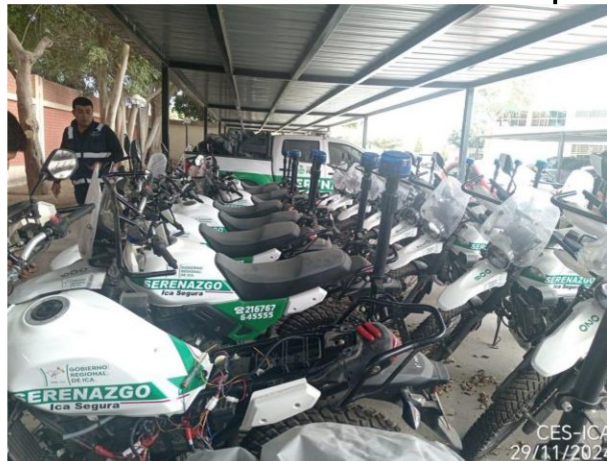
### Imagen N° 10 – Sublimación de motos lineales realizada por el Ejecutor

Por otro lado, de la revisión de la última valorización aprobada<sup>37</sup> por el Gobierno Regional, correspondiente a la valorización N° 11 del mes de enero 2025, la Comisión verifica que las partidas 02.01.02.05 y 02.01.02.10 tienen una valorización acumulada del 100% por un monto de S/ 44 270,00 por la sublimación de camionetas y S/ 8 740,40 por la sublimación de las motos lineales, haciendo un acumulado S/ 53 010,40, pese a que la sublimación no cumple la normativa vigente.

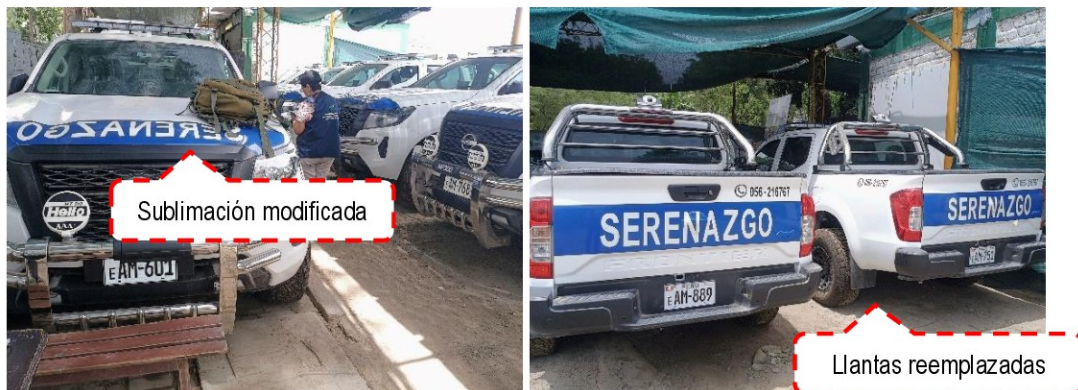
### Imagen N° 11 – Sublimación de camionetas modificada por Municipalidad Provincial de Ica

En dicho contexto, la Comisión se trasladó al parque ferial de la Municipalidad Provincial de Ica para inspeccionar el estado de los vehículos adquiridos, constatando que la sublimación de las camionetas fueron modificadas y las llantas originales fueron retiradas, según se indicó en el Acta de visita, y como se muestra en las siguientes imágenes:

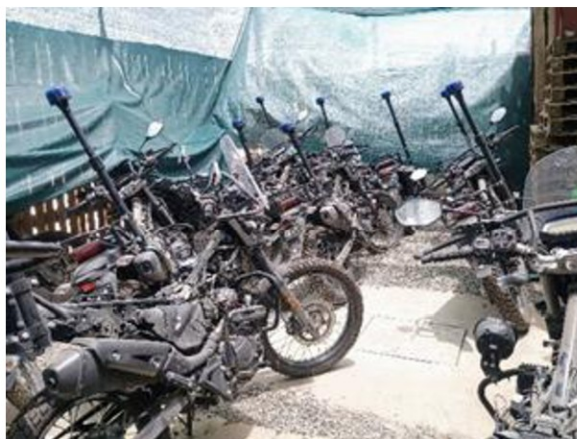
### Imagen N° 12 – Motos desmanteladas para nueva sublimación

Respecto a las motocicletas lineales (20), la Comisión verificó que todas estas fueron desmanteladas y según testimonio del Ing Martin Huarcaya Escobar, responsable del parque automotor de la Municipalidad Provincial de Ica, las motocicletas fueron desmanteladas parcialmente con el propósito de cambiar el color de la sublimación, informando adicionalmente que el costo de la nueva sublimación de todos los vehículos está siendo asumido<sup>39</sup> por la propia Municipalidad, según se dejó constancia en el Acta de Visita, y como se muestra en la siguiente imagen el estado de las motos lineales:

Además, considerando que la Municipalidad Provincial de Ica ha realizado el desmontaje de las motos adquiridas con el Proyecto, existe el riesgo de que se invalide la garantía de dichos vehículos, lo que implicaría que, en caso de fallas mecánicas o defectos de fabricación, la entidad no pueda hacer efectiva la cobertura de garantía, generando costos adicionales por reparaciones o mantenimiento que deberían haber sido asumidos por el proveedor.

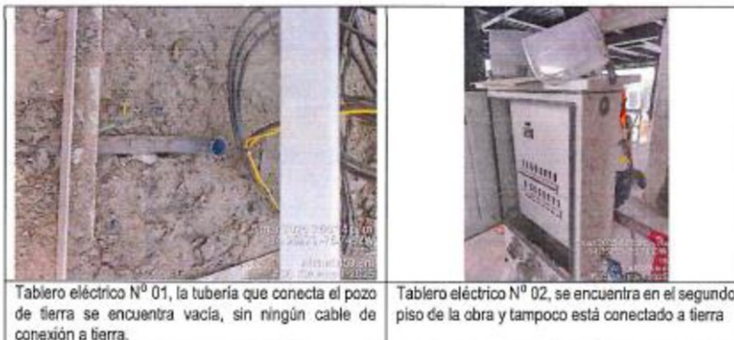
Fotografías N° 04, 05: Tablero eléctrico N° 02

Tablero eléctrico N° 01, la tubería que conecta el pozo de tierra se encuentra vacía, sin ningún cable de conexión a tierra.

Tablero eléctrico N° 02, se encuentra en el segundo piso de la obra y tampoco está conectado a tierra

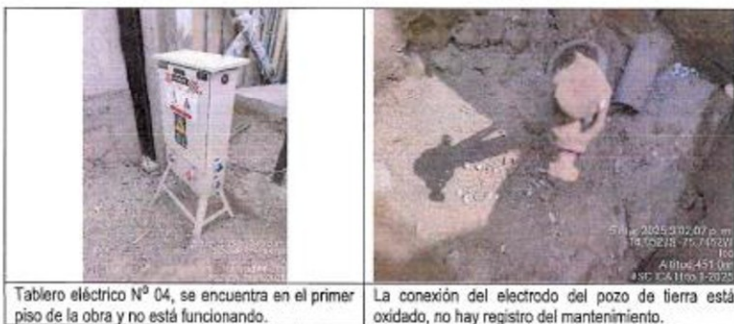
Fotografías N° 06, 07: Tablero eléctrico N° 04 y pozo de tierra

Tablero eléctrico N° 04, se encuentra en el primer piso de la obra y no está funcionando.

La conexión del electrodo del pozo de tierra está oxidado, no hay registro del mantenimiento.

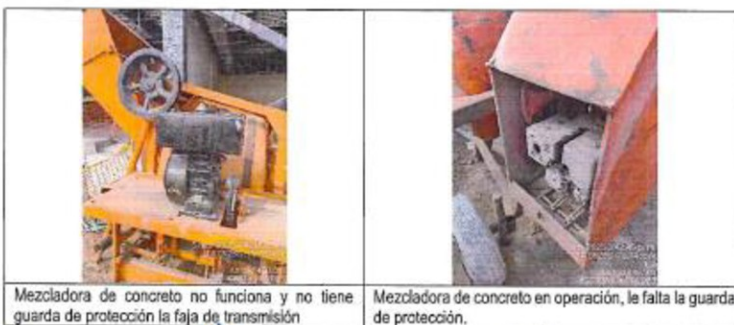
Fotografías N° 08, 09: Equipos mecánicos sin guarda de seguridad

Mezcladora de concreto no funciona y no tiene guarda de protección la faja de transmisión

Mezcladora de concreto en operación, le falta la guarda de protección.

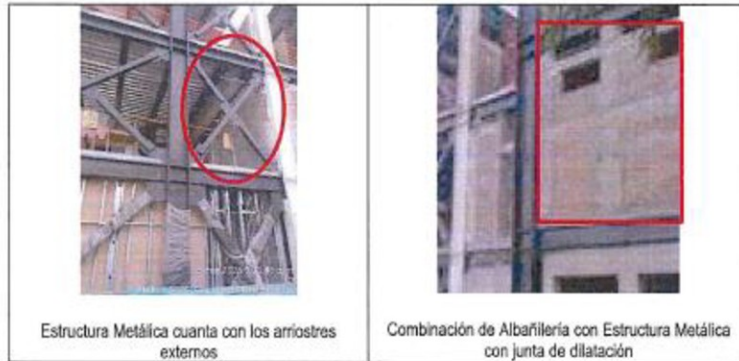
Fotografías N° 10, 11: La estructura de Acero se encuentra culminada y arriostrada

Estructura Metálica cuanta con los arriostres externos

Combinación de Albañilería con Estructura Metálica con junta de dilatación

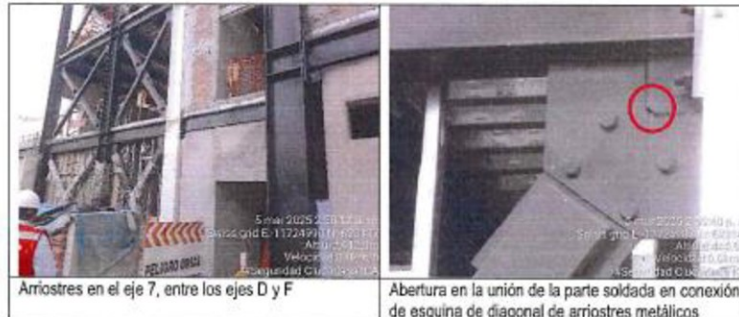
Fotografías N° 12, 13, 14, 15, 16, 17: Conexiones de esquina de los arriostres de las estructuras metálicas.

Algunas conexiones de esquina de los arriostres de las estructuras metálicas (diagonales en "X"), presentan aberturas en las uniones de la parte soldada, tal como se muestra en la siguiente imagen:

Arriostres en el eje 7, entre los ejes D y F

Abertura en la unión de la parte soldada en conexión de esquina de diagonal de arriostres metálicos

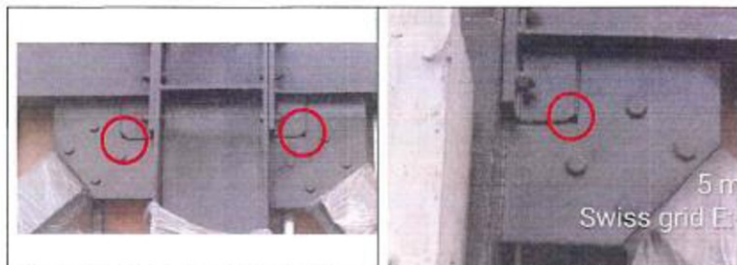
Aberturas en las uniones de la parte soldada en conexiones de esquina de diagonales de arriostres metálicos

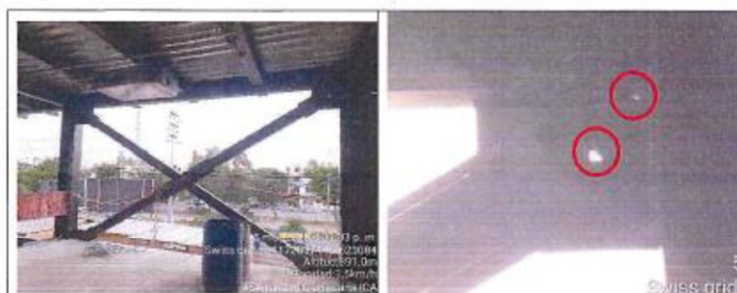
Arriestre en el eje 2, entre los ejes C y E

Aberturas en las uniones de la parte soldada en conexiones de esquina de diagonales de arriostres metálicos

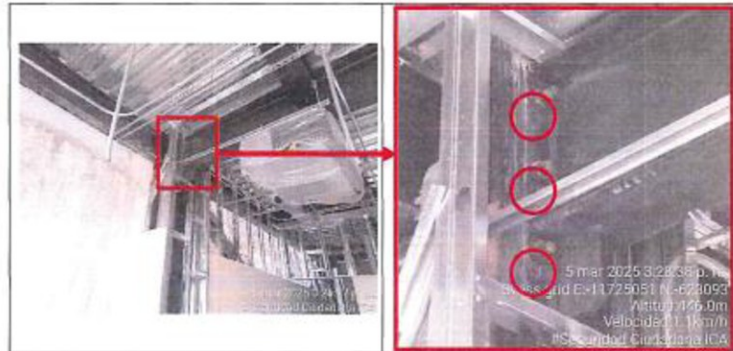
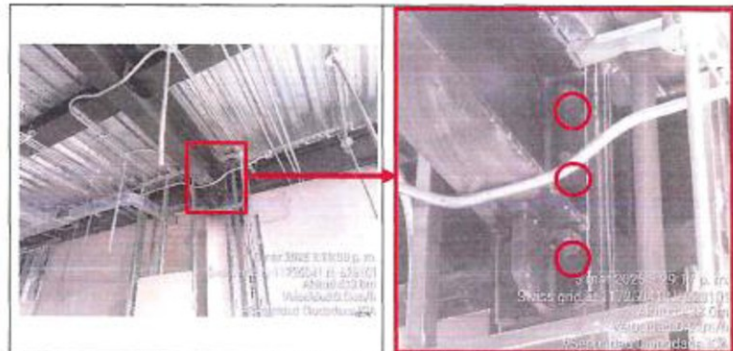
Unión de viga-columna de la estructura metálica del primer nivel, presenta perforaciones circulares próximas a los pernos atornillados, se percibe que fueron rellenos con una parte metálica sin soldar

Es de precisar que, para este caso de las perforaciones en las uniones de viga-columna, el Ejecutor entregó un análisis de las estructuras en cuestión, en la cual muestra ratios que son menores a 1, indicando que dichas estructuras no necesitarían reforzarse; sin embargo, señalan que si deberían mantener su continuidad del material por lo que procederán a generar un sellado con soldadura en dichas aberturas.

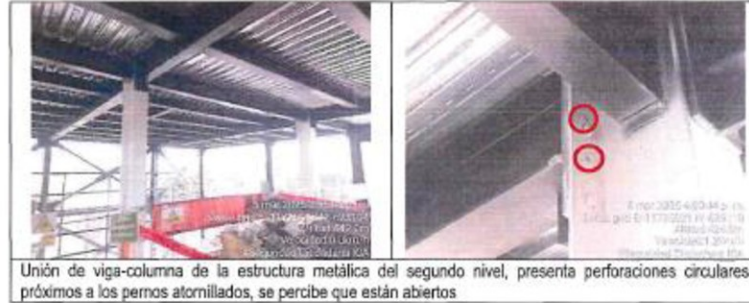
Unión de viga-columna de la estructura metálica del segundo nivel, presenta perforaciones circulares próximos a los pernos atornillados, se percibe que están abiertos

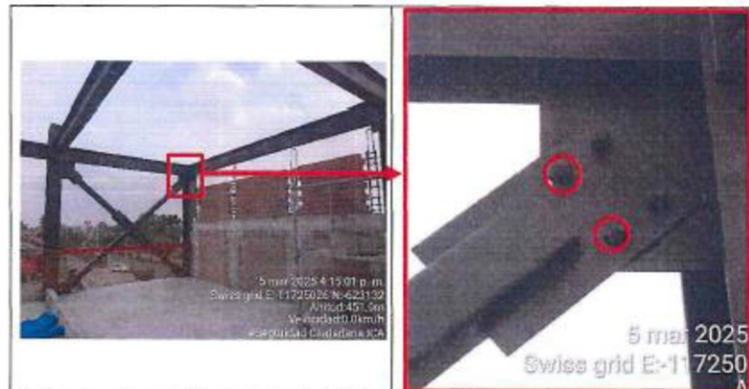
Fotografías N° 24, 25: Conexión de esquina de los arriostres de las estructuras metálicas.

La conexión de esquina de los arriostres de las estructuras metálicas (diagonales en "X") ubicado en el eje G entre los ejes 7 y 8, en la unión se presentan perforaciones circulares próximos a los pernos atornillados, tal como se muestra en la siguiente imagen:

En la unión de la conexión de esquina de la diagonal del arriostre metálico, se evidencia perforaciones circulares próximos a los pernos atornillados

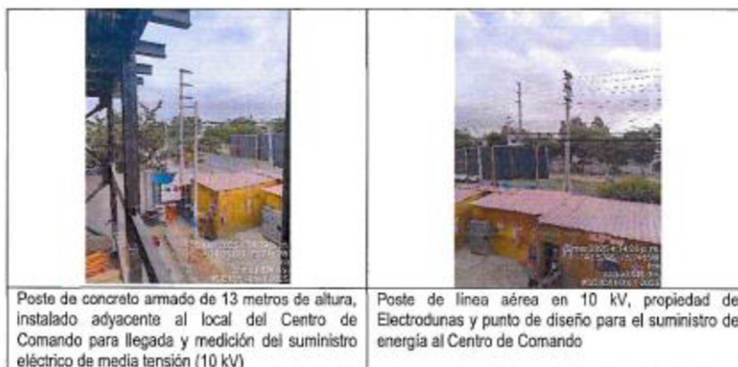
Fotografías N° 26 y 27: Suministro eléctrico en Media Tensión

En el sistema de utilización para el suministro eléctrico en media tensión, solo se evidencia la instalación de un poste de concreto armado de 13 metros de altura para la llegada y medición del suministro eléctrico.

El Residente de obra indica que, la tubería de acometida de 4" ya se encuentra instalada a lo largo de todo el pasadizo de servicio N° 01.

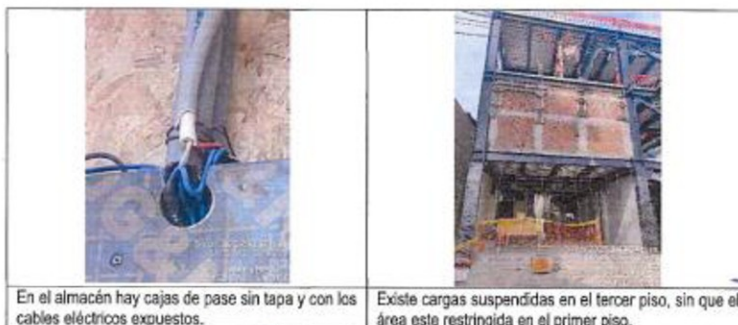
Fotografías N° 28, 29: Cables eléctricos y cargas suspendidas

Se observa dentro del almacén, cables eléctricos expuestos. Se ha instalado un sistema de izaje de baldes para el traslado de material de construcción, donde el balde está suspendido en el tercer piso y el área del primer piso no se encuentra delimitado, para evitar exposición del personal.

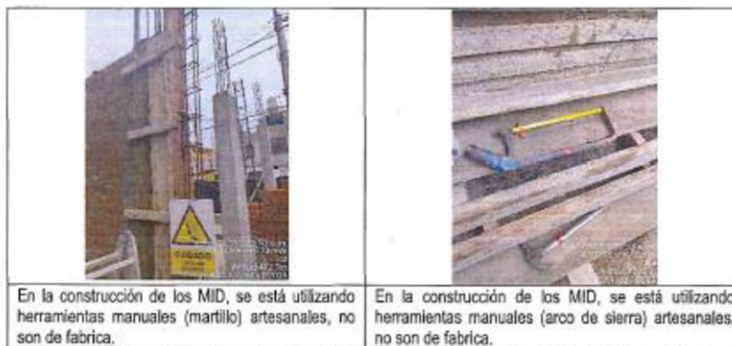
Fotografías N° 30, 31: Herramientas artesanales

En la construcción de los Módulos de Intervención Descentralizados (MID), se observa que se está haciendo uso de herramientas artesanales, como martillo y arco de sierra.

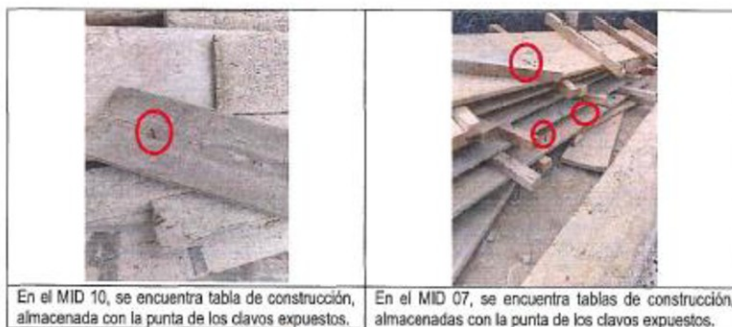
Fotografías N° 32, 33: Tablas de madera con la punta de clavos expuestos

En la construcción de los Módulos de Intervención Descentralizados (MID), se observa que se está almacenando tablas de madera utilizadas para el encofrado, y tienen expuestos las puntas de los clavos de acero.

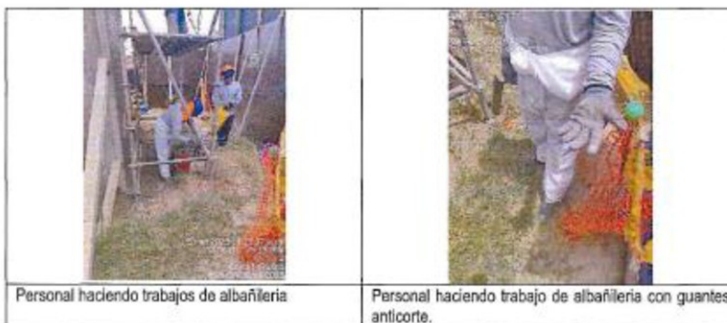
Fotografías N° 34, 35: Uso de EPP – Protección de las manos

En la construcción de los Módulos de Intervención Descentralizados (MID), se observa que personal de obra está haciendo trabajos de albañilería con botas de jebe sin punta de acero y guantes anticorte. Personal supervisor de obra usa botines de cuero con punta de acero.

Personal haciendo trabajos de albañilería

Personal haciendo trabajo de albañilería con guantes anticorte.

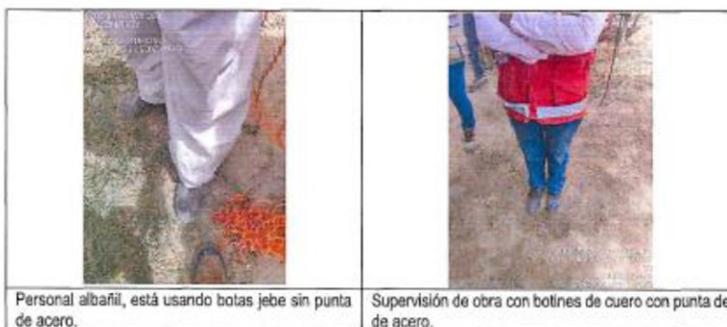
Fotografías N° 36, 37: Uso de EPP- Protección de los pies

Con respecto a las botas de jebe, el Residente indica que el personal usaba botas de jebe debido a que se encontraba realizando trabajos de tarrajeo.

Personal albañil, está usando botas jebe sin punta de acero.

Supervisión de obra con botines de cuero con punta de acero.

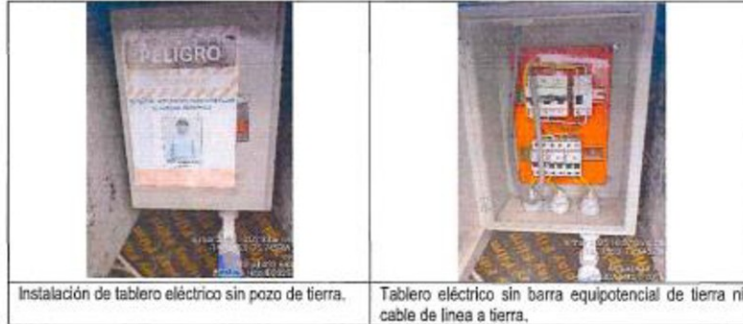
Fotografías N° 38,39: Instalación de tablero eléctrico.

Instalación de tablero eléctrico sin pozo de tierra.

Tablero eléctrico sin barra equipotencial de tierra ni cable de línea a tierra.

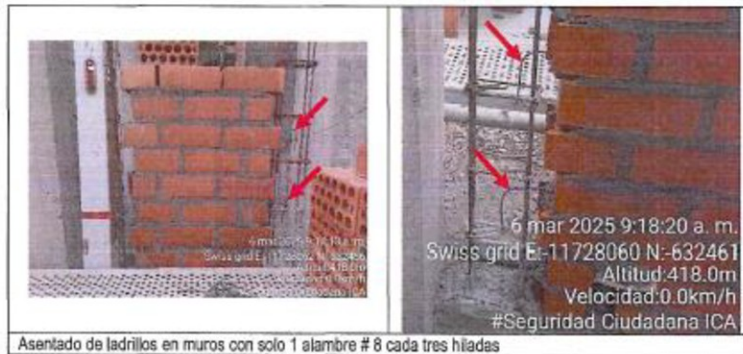
Fotografías N° 38,39, 40, 41: Asentado de ladrillos en muros.

Asentado de ladrillos en muros con solo 1 alambre # 8 cada tres hiladas

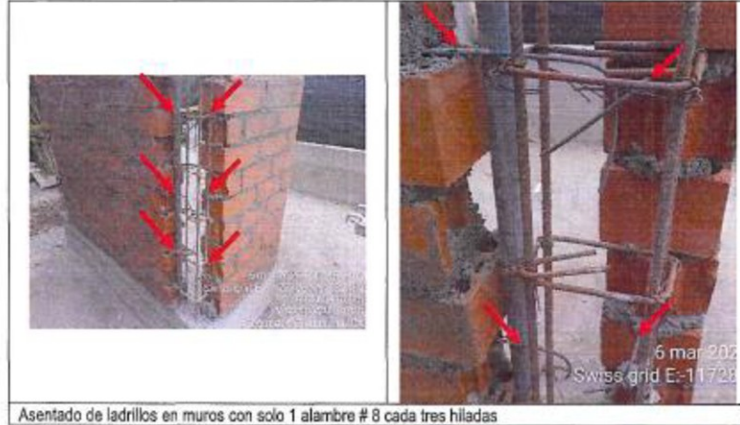
Asentado de ladrillos en muros con solo 1 alambre # 8 cada tres hiladas

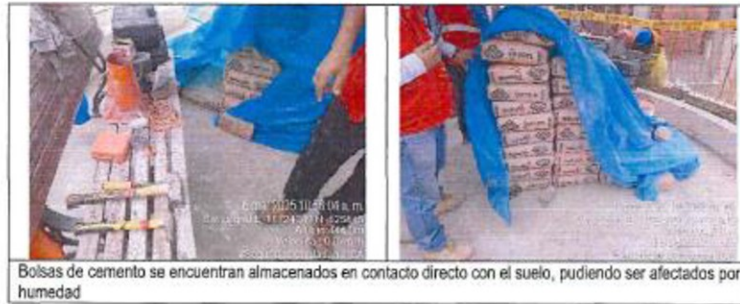
Fotografías N° 42, 43: Almacenaje de cemento.

Bolsas de cemento se encuentran almacenados en contacto directo con el suelo, pudiendo ser afectados por humedad

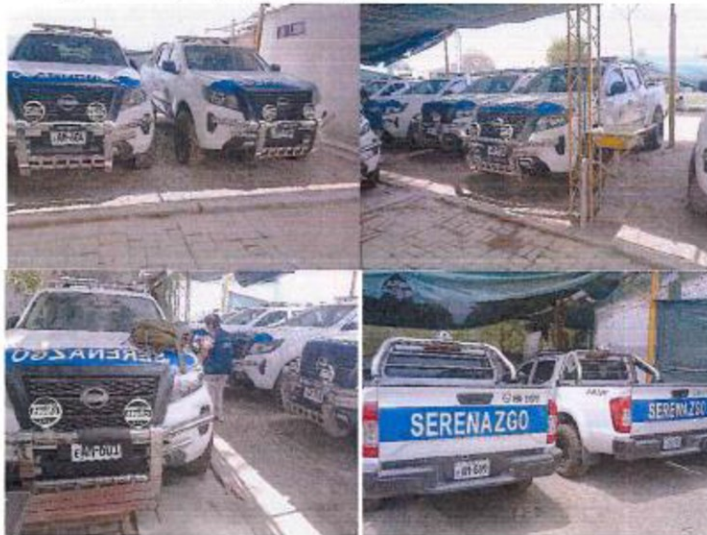
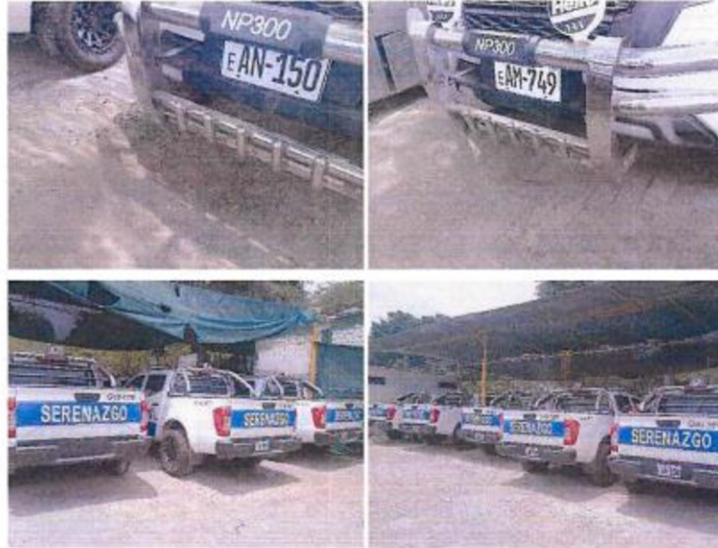
Fotografías N° 44, 45, 46, 47, 48, 49, 50, 51: Placas de camionetas 4x4

Al respecto representantes del Ejecutor indica que la placa faltante se encuentra aun en trámite.

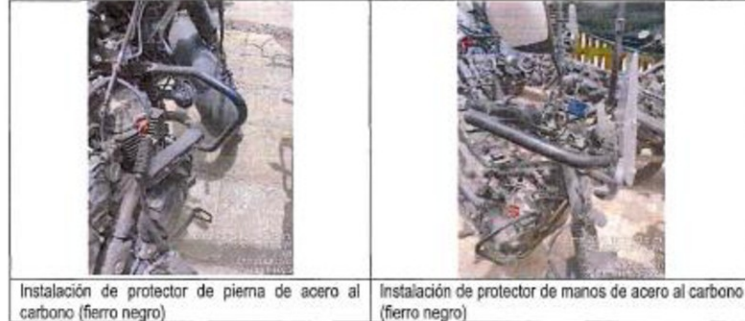
Fotografías N° 64, 65: Instalación de protector de pierna y manos.

Instalación de protector de pierna de acero al carbono (fierro negro)

Instalación de protector de manos de acero al carbono (fierro negro)

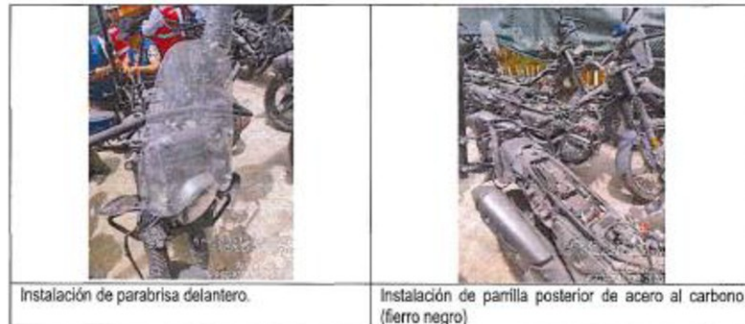
Fotografías N° 66, 67: Instalación de parabrisa y parrilla posterior

Instalación de parabrisa delantero.

Instalación de parrilla posterior de acero al carbono (fierro negro)
