**INFORME DE VISITA DE CONTROL**  
**N° 4105-2025-CG/SALUD-SVC**

**CENTRO DE SALUD DE CACHICOTO  
DISTRITO DE MONZÓN, PROVINCIA DE HUÁNUCO,  
DEPARTAMENTO DE HUÁNUCO**

**“OPERATIVIDAD DE SERVICIOS PRIORIZADOS DE LOS  
ESTABLECIMIENTOS DE SALUD”**

**DEL 22 AL 24 DE ABRIL DE 2025**

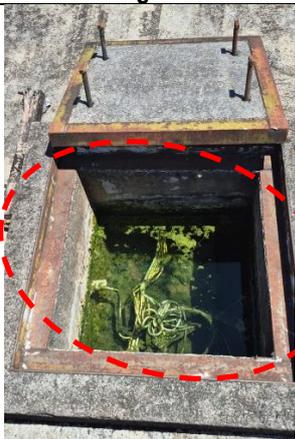
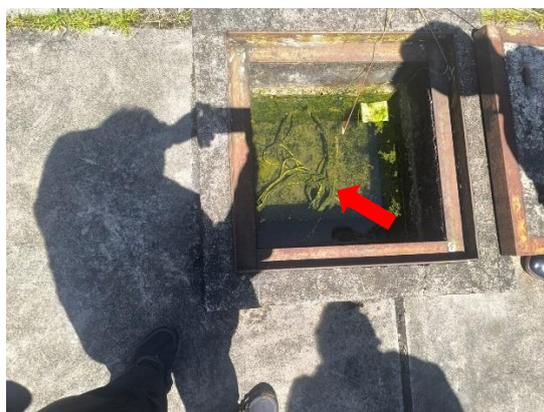
Imagen n.º 3

- **Buzones de registro de instalaciones eléctricas con agua**

Se ha evidenciado la acumulación de agua en los buzones de registro de las instalaciones eléctricas de los circuitos principales que abastecen de energía eléctrica desde la subestación hasta los sub tableros e interior del Centro de Salud. Esta situación, en caso de

Buzones de registro de las instalaciones eléctricas con presencia de agua acumulada y estancada, con presencia de vegetación y mosquitos.

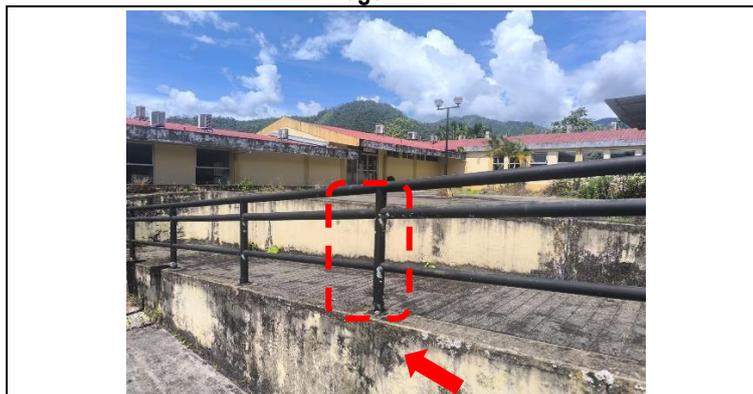
Imagen n.º 4

- **Barandas de rampa con evidencia de oxidación**

Imagen de la baranda con signos de oxidación y muros de la rampa con evidencia del deterioro de la pintura, y la presencia de humedad.

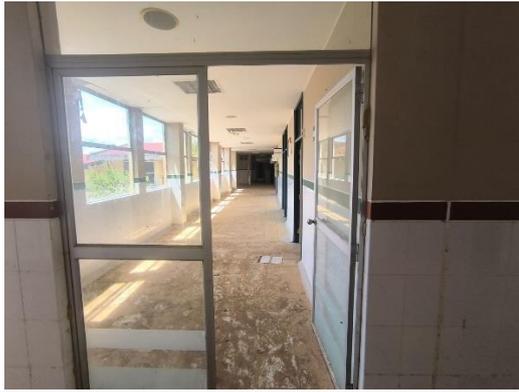
**Image n.º 5**

Pasadizo con vista exterior lleno de polvo.

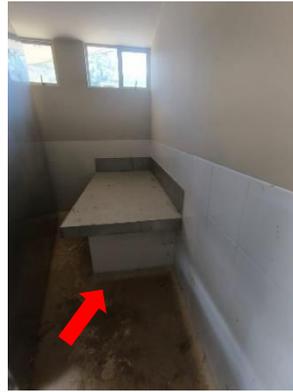
**Imagen n.º 6**

Vestidor de centro quirúrgico, lleno de polvo el tablero y el piso.

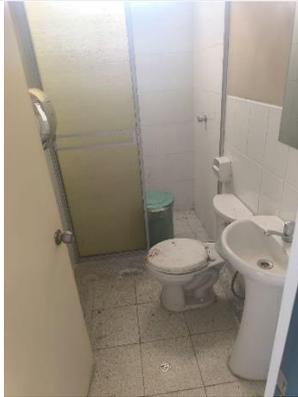
**Imagen n.º 7**

Baños con ducha, los que se encuentra llenos de polvo, y no se evidencia un mantenimiento o limpieza de los mismos.

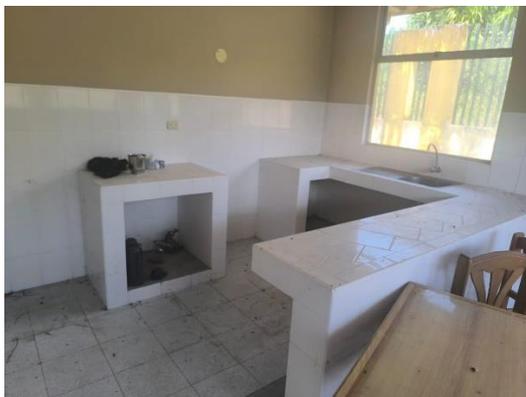
**Imagen n.º 9**

Ambiente de cocina con falta de limpieza.

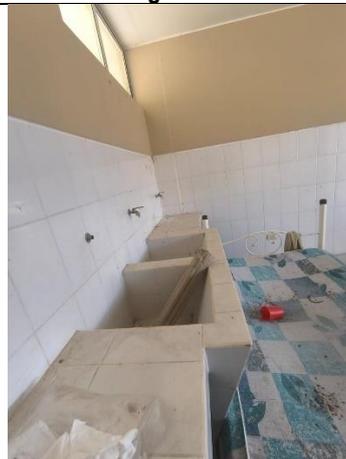
**Imagen n.º 10**

Lavandería que se encuentra utilizada como almacén y con polvo en todo el ambiente

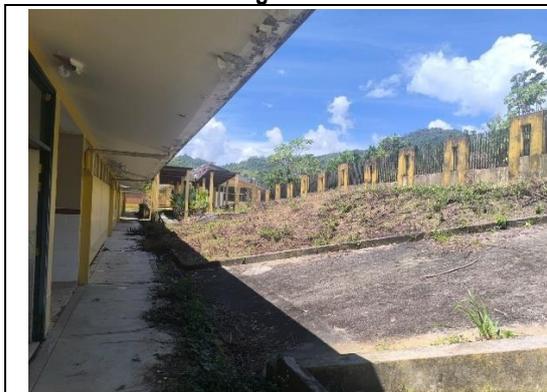
**Imagen n.º 11**

Se evidencia el deterioro de la pintura del techo del pasadizo debido al intemperismo y la falta de mantenimiento.

Techo de pasadizo del centro de Salud, con la pintura del con desgaste y desprendiéndose.

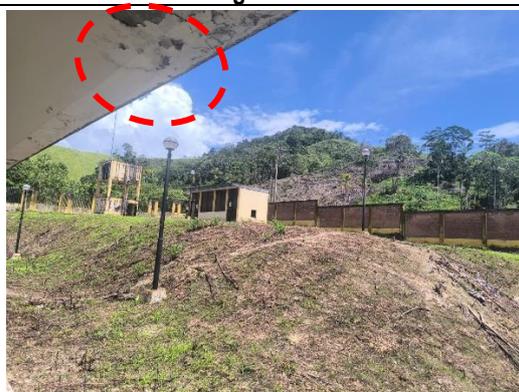
**Imagen n.º 12**

Parte de techo del pasadizo también con signos de intemperismo.

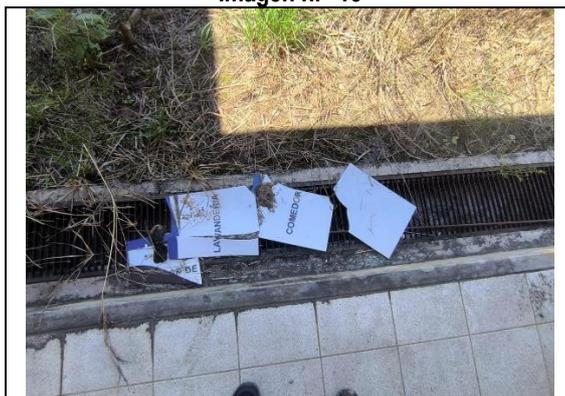
**Imagen n.º 13**

Canaleta de drenaje pluvial con material que obstruye su paso, y con presencia de material orgánico.

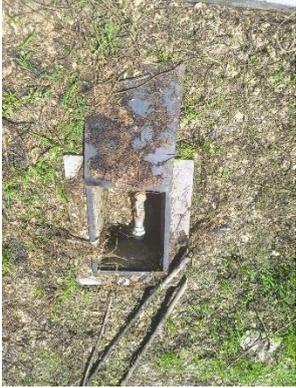
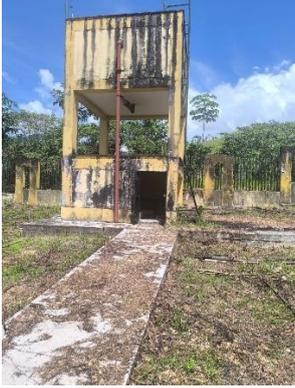
Imagen n.º 14	Imagen n.º 15

Se evidencia de la visita de inspección física a las instalaciones del Centro de Salud, la presencia de humedad y deterioro de la pintura de las paredes del tanque elevado de agua y en la caseta de control.

<p>Caja de válvula de paso del agua con material orgánico y con la tapa en mal estado.</p>	<p>Tanque de elevado de agua para el Centro de Salud, muestra signos de intemperismo en su exterior debido a las lluvias y la falta de mantenimiento.</p>

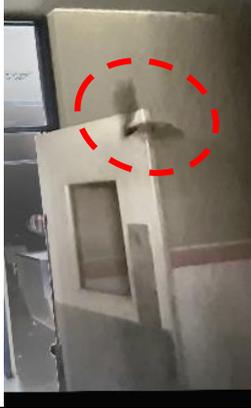
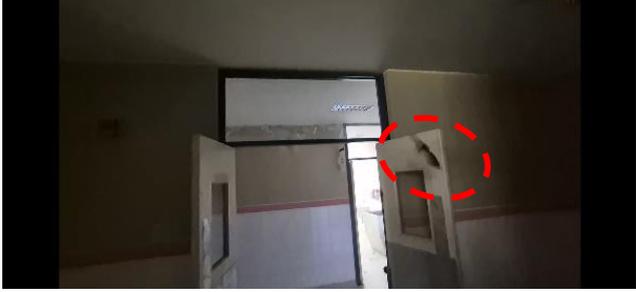
Imagen n.º 16	Imagen n.º 17

<p>Vista del murciélago volando de las instalaciones de la sala de partos del Centro de Salud Cachicoto</p>

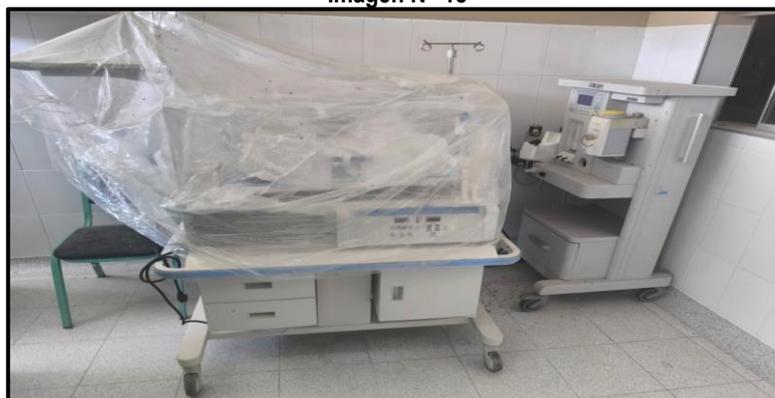
**Imagen N° 18**

**Incubadora de transporte:** en estado de deterioro por inoperatividad y falta de mantenimiento, se advierte presencia de polvo y suciedad.

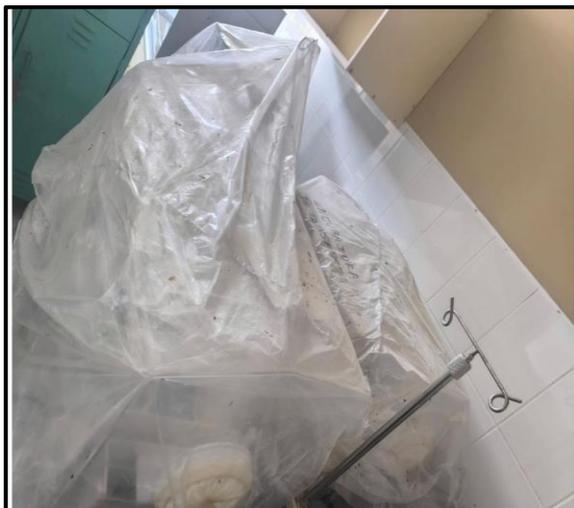
**Imágenes N°s 19 y 20**

**Incubadoras de estar y de transporte:** se advierte que ambos equipos se encuentran en estado de deterioro por inoperatividad y falta de mantenimiento, se advierte presencia de polvo.

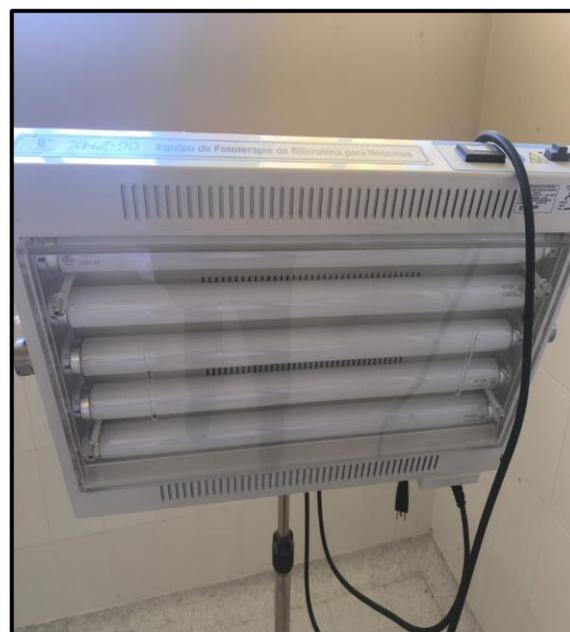
**Imágenes N°s 21 y 22**

**Equipo de fototerapia:** se advierte equipo inoperativo y sin ninguna cubierta de protección.

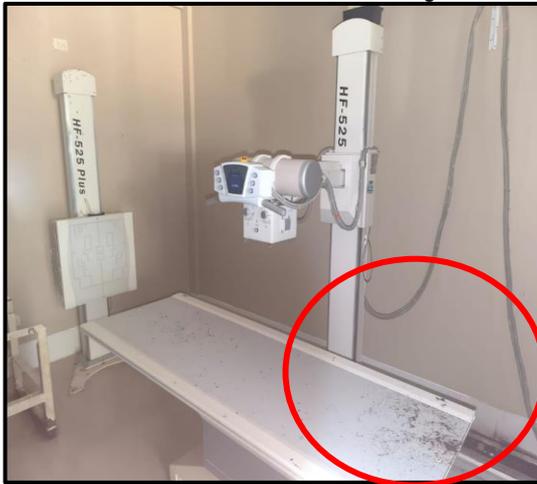
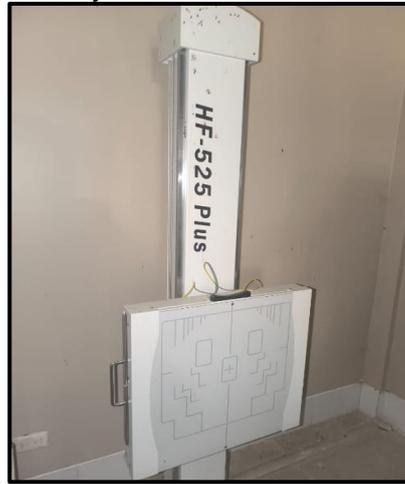
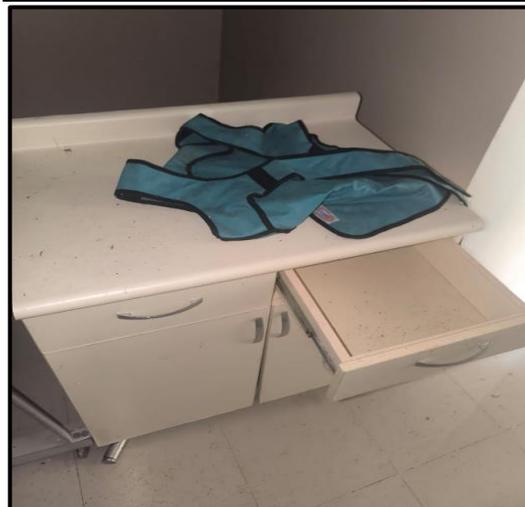
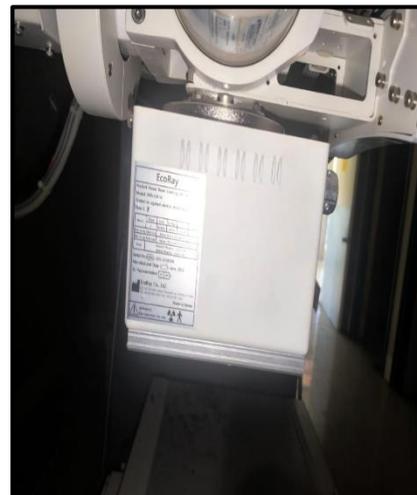
**Imágenes N°s 23, 24, 25 y 26**

**Equipos de sala de Rayos X:** En la visita realizada se pudo advertir que, en uno de los ambientes del establecimiento de salud, se encontraba un equipo de rayos X con evidente estado de deterioro a razón de la falta de mantenimiento y uso; al respecto, según el formato denominado: “Programa de equipamiento del centro de Salud Cachicoto”, documento que forma parte del Expediente técnico de la obra, se encontraría asignado a la sala de Rayos X; asimismo, la valorización de los equipos, según el documento citado, sería la siguiente:

**Equipamiento de sala de Rayos X:** se advierte equipo inoperativo, con signos de corrosión, restos de heces de animales salvajes (murciélagos) y sin ninguna cubierta de protección.

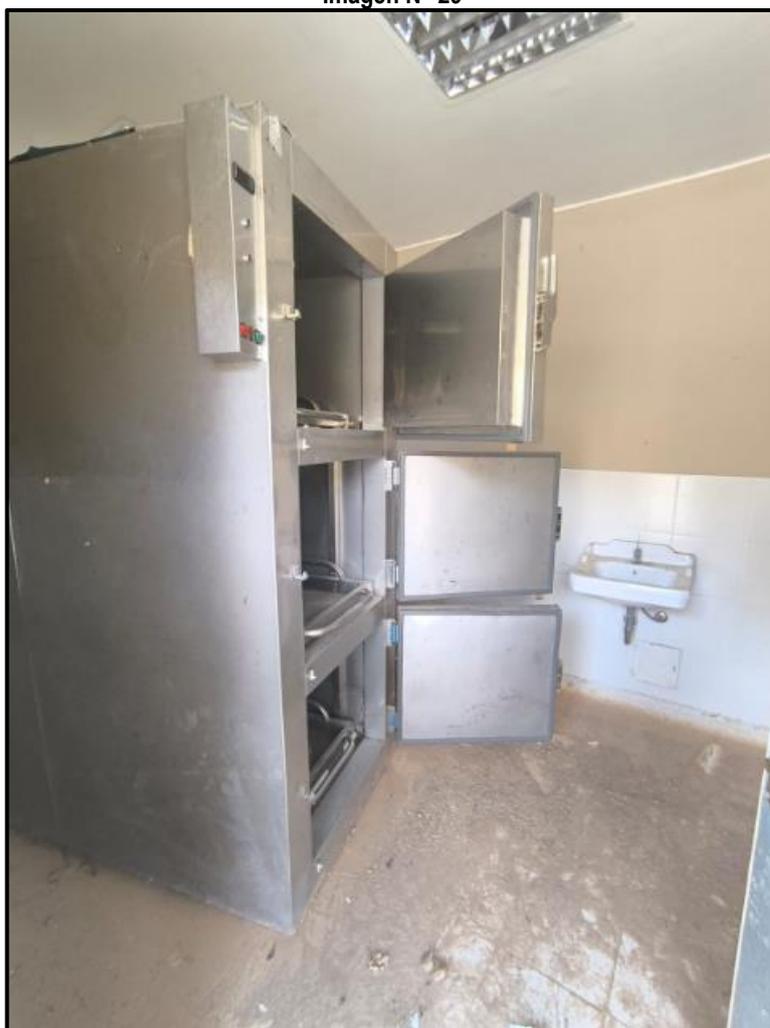
**Imagen N° 29**

**Cámara de refrigeración:** en la imagen se puede observar el equipo en estado de deterioro por la falta de uso y mantenimiento, asimismo presencia de suciedad.

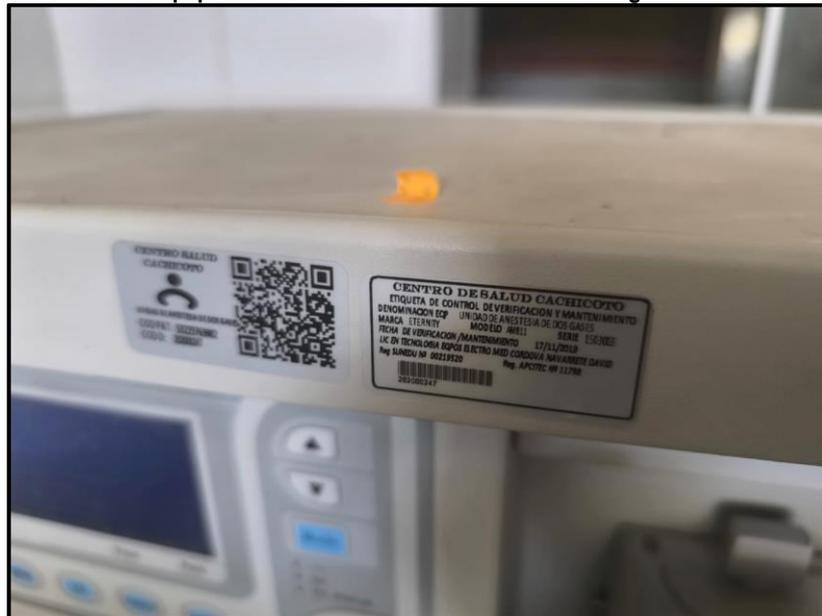
**Imagen N.º 30**  
**Equipamiento de Unidad de anestesia de dos gases**

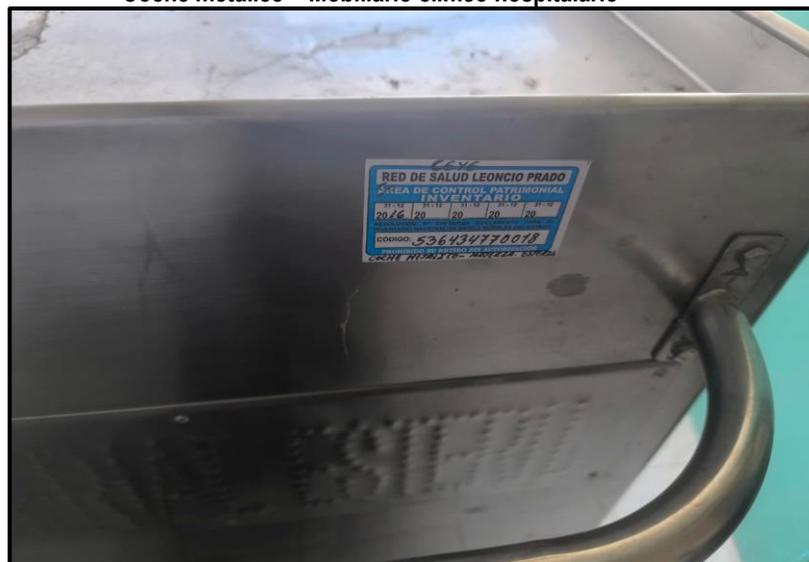
**Imagen N.º 31**  
**Coche metálico – Mobiliario clínico hospitalario**

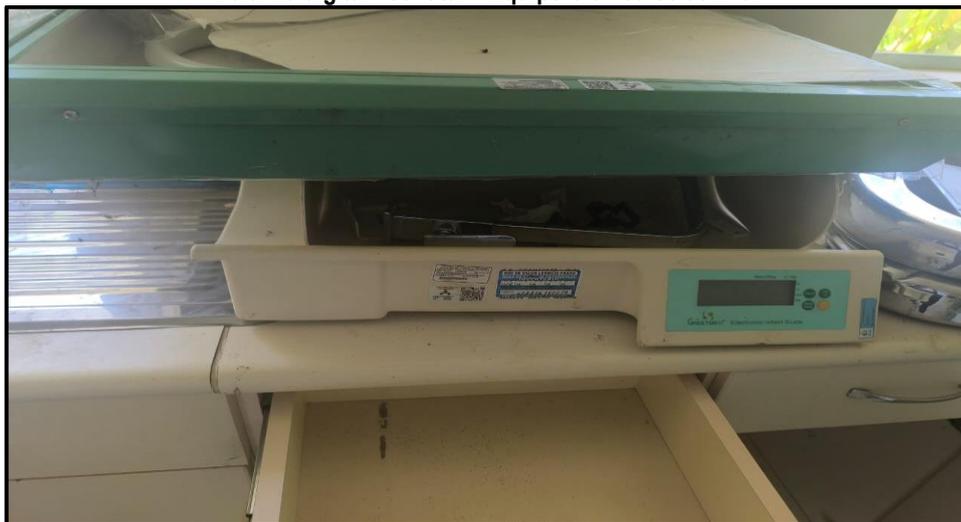
Imagen n.º 32  
 Balanza digital neonatal – Equipo biomédico auxiliar

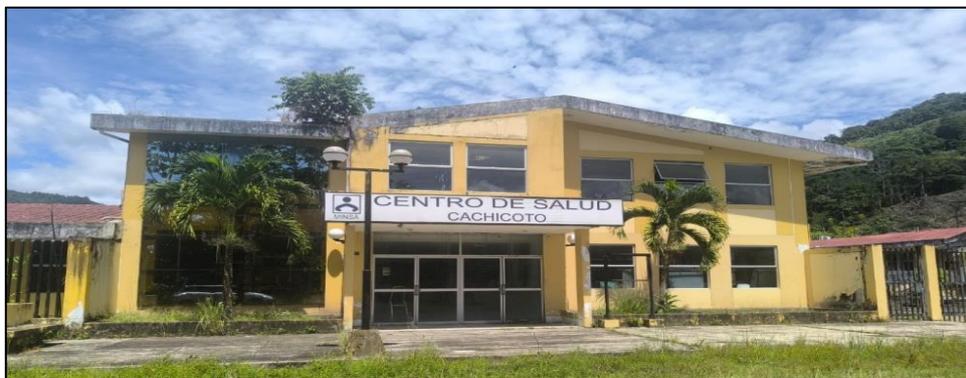
**Imagen n.º 33**

**Vista de ubicación frontal del Centro de Salud de Cachicoto – Huánuco**

Centro de Salud de Cachicoto con fachada deteriorada.

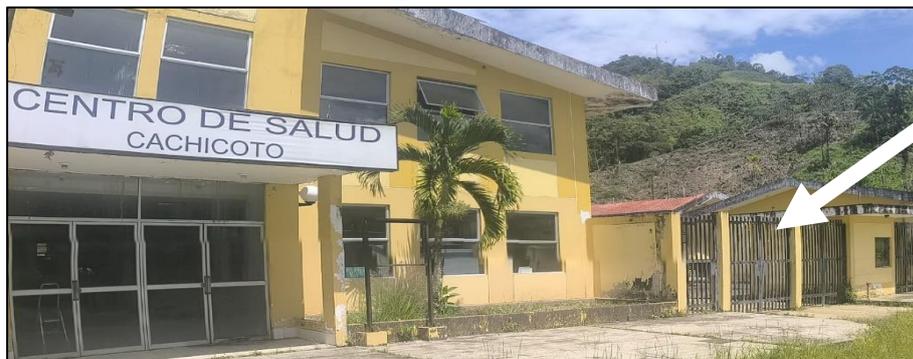
**Imagen n.º 34**

Pendiente con trazo de tierra y barro seco

Establecimiento de Salud ubicado sobre terreno que se localiza en la ladera de un monte.

La situación antes expuesta podría afectar la infraestructura del Centro de Salud de Cachicoto, toda vez que, al encontrarse ubicado en la ladera de la pendiente de un monte, dicho establecimiento de salud es susceptible de daños estructurales por fenómenos naturales geológicos y pluviales tales como deslizamientos y aludes de barro que pudieran impactar al nosocomio.

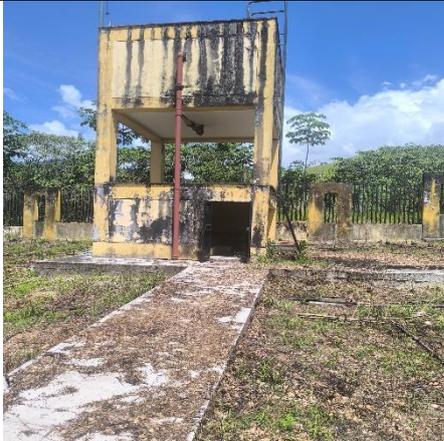
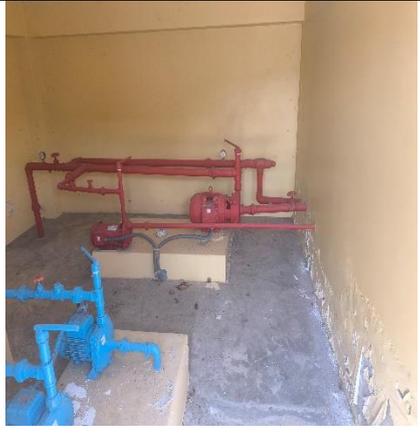
<p>Tanque elevado y cuarto de bombas de agua hospitalaria y sistema contraincendios, con signos de deterioro y filtraciones</p>	<p>Sistemas hidráulicos de agua hospitalaria (azul) y sistema contraincendios (rojo) con signos de corrosión</p>
<p style="text-align: center;"><b>Imagen n.º 37</b></p>

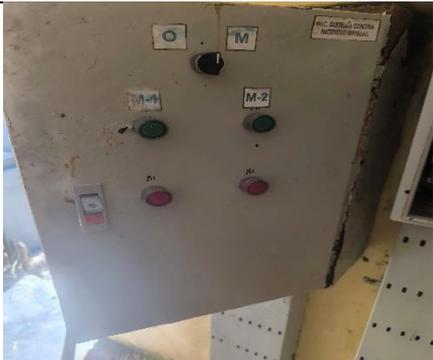
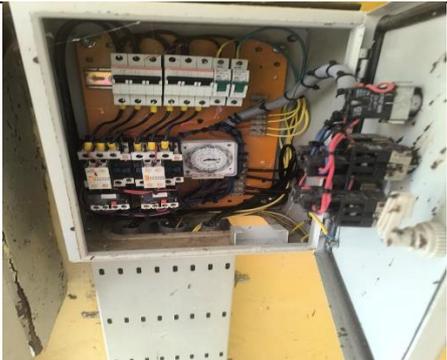
<p style="text-align: center;"><b>Imagen n.º 38</b></p>

<p>Sistema de comando de electrobombas se encuentra con signos de corrosión y no se evidenció su funcionamiento.</p>	<p>Sistema de tablero de electrobombas con signos de corrosión.</p>

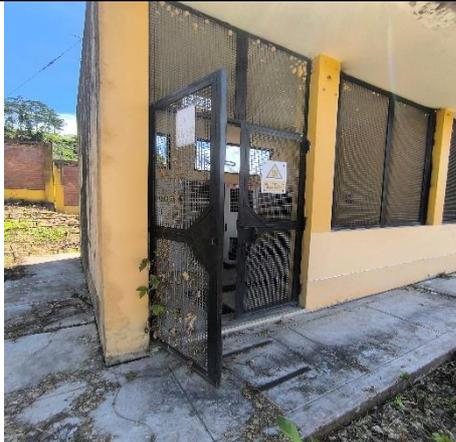
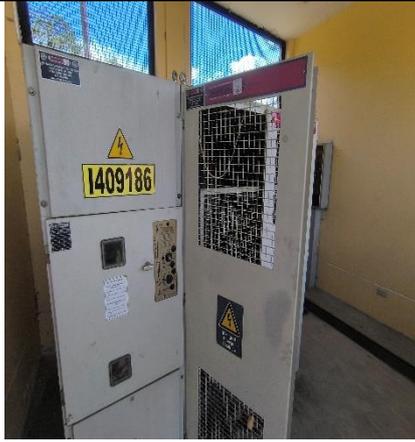
<p>Subestación eléctrica con puerta abiertas sin seguro, de fácil acceso a personas extrañas y expuesto al ambiente.</p>	<p>Tablero de subestación eléctrica al descubierto y sin evidencia de funcionamiento</p>
<p><b>Imagen n.º 41</b></p>

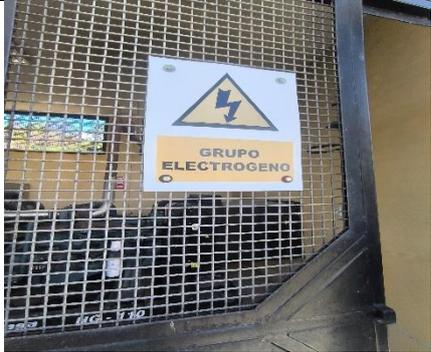
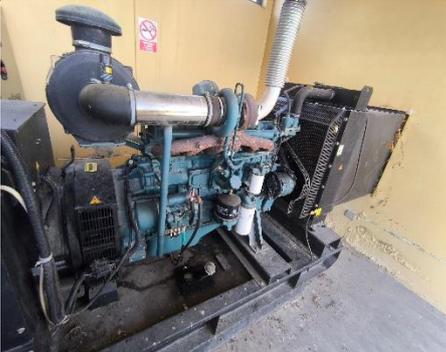
<p>Ambiente de grupo electrógeno con puertas abiertas sin protección</p>	<p>Generador eléctrico con signos de deterioro y corrosión.</p>

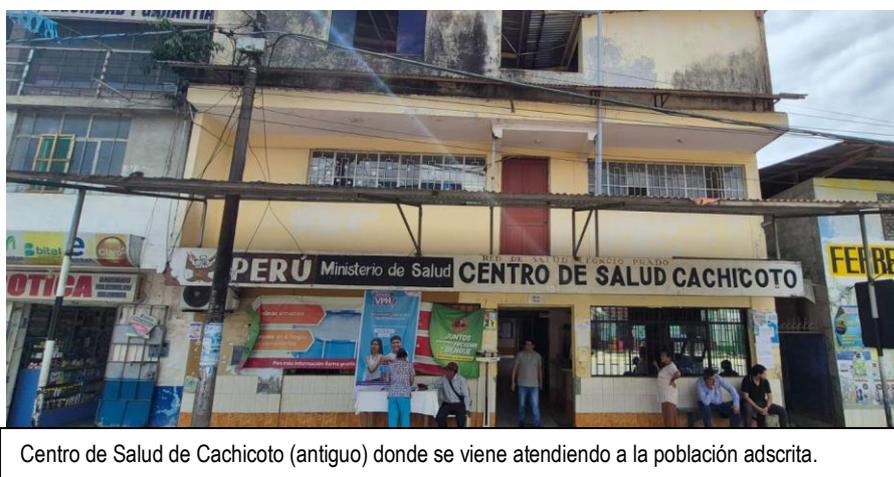
### Imagen n.º 43

#### Vista de los exteriores del Centro de Salud de Cachicoto - Huánuco

Centro de Salud de Cachicoto (antiguo) donde se viene atendiendo a la población adscrita.

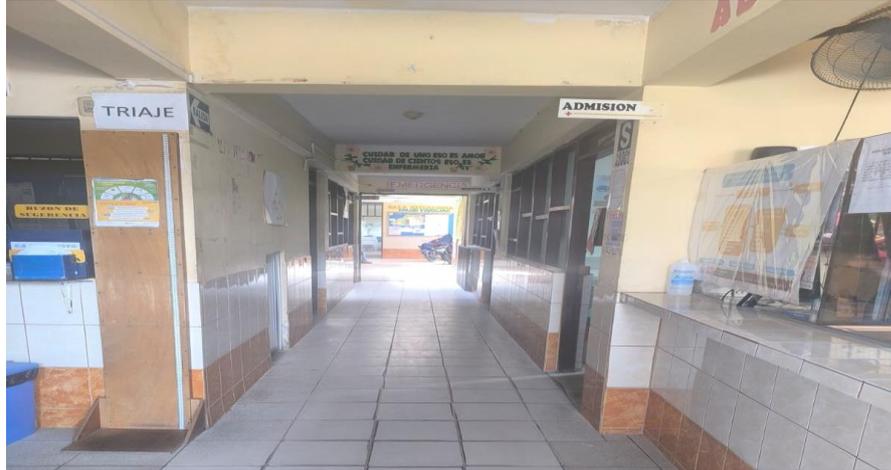
**Imagen n.º 44**  
**Vista del letrero de TRIAJE en el interior del Centro de Salud de Cachicoto - Huánuco**

Centro de Salud que cuenta con el letrero de triaje y no cuenta con el ambiente.

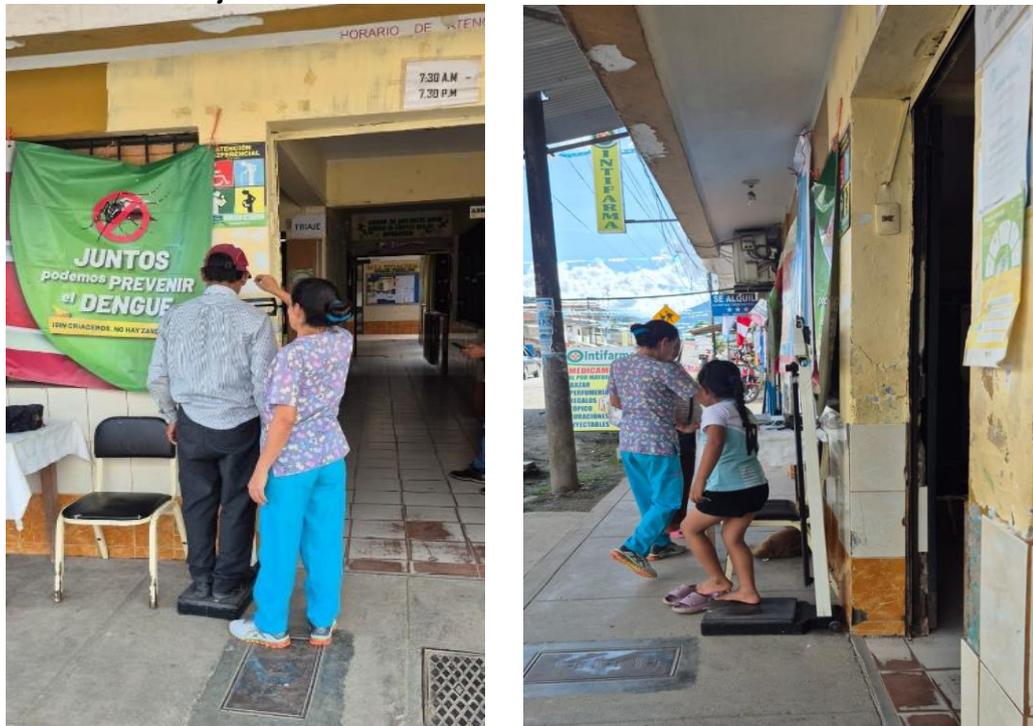
**Imágenes n.ºs 45 y 46**  
**Triaje realizado en exteriores del Centro de Salud de Cachicoto**

Pacientes siendo atendidos en el Centro de Salud de Cachicoto

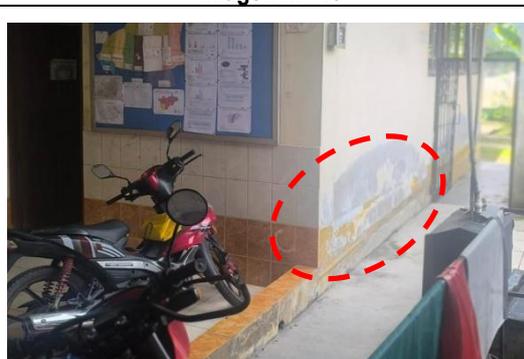
**Imagen n.º 48**

Desgaste de la pintura en la parte inferior de una pared exterior, debido a los efectos de las lluvias, donde ya se puede apreciar directamente el revestimiento de mortero.

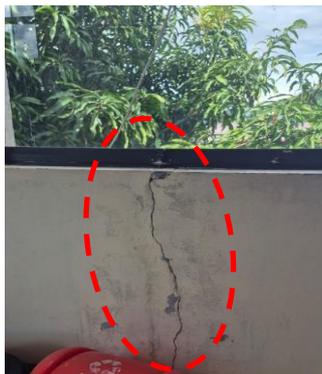
Imagen n.º 49

Grieta en alfeizar, donde la pintura aledaña a la grieta presenta desgaste, además de desprendimientos de pintura.

De lo anterior, es preciso mencionar que, en el caso de las fisuras y grieta evidenciadas en la pared, podría tratarse de una afectación a nivel estructural, el cual podría ameritar evaluación especializada a fin de evitar daños en la integridad física de los pacientes y personal de salud.

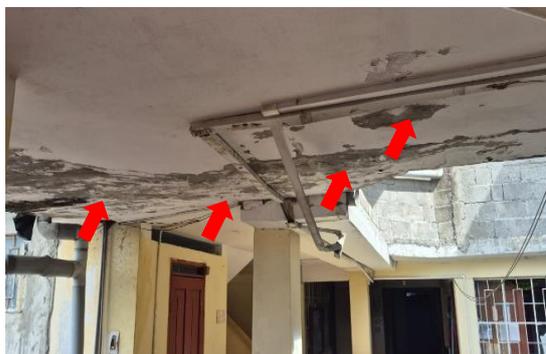
Imagen n.º 51

Se ha evidenciado ambientes donde el cielo raso presenta deterioro, debido a la presencia de humedad por filtración de agua, llegando a afectar el revestimiento, presentando ligero desprendimiento de este, e incluso el agrietamiento.

Sobre el particular, esta situación podría estar ocasionado la corrosión del acero de refuerzo en las viguetas que componen la losa del techo, lo que significaría daños a nivel estructural.

Desprendimiento de la pintura del cielo raso, con afectación del revestimiento, como efecto de la presencia de humedad por filtración de agua.

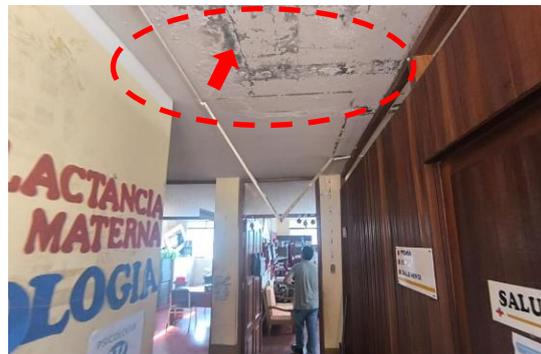
Imagen n.º 52

Deterioro de la pintura cielo raso, por presencia de humedad, por filtración de agua, en el que además se puede apreciar una grieta.

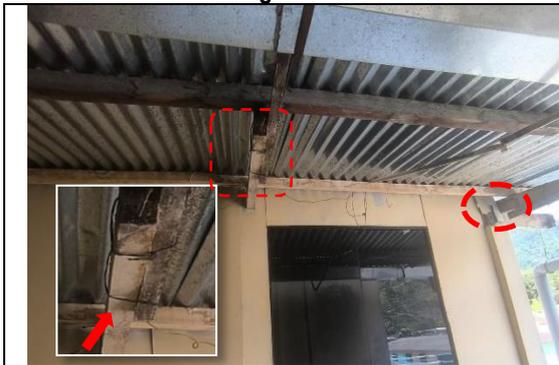
Imagen n.º 54

Cobertura de calamina, cuya estructura de soporte de madera, presenta empalme de vigas sujetado mediante alambre recocado, el mismo que presenta óxido, además, las maderas no presentan algún tipo de protección con pintura u otro.

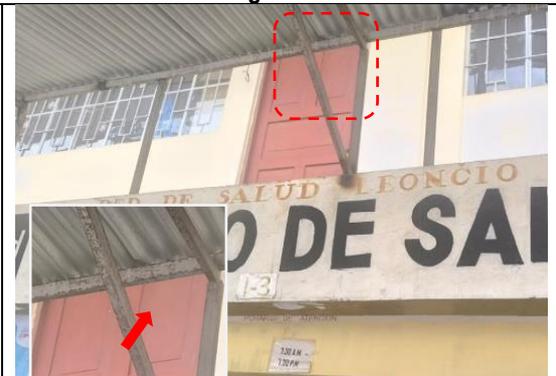
Imagen n.º 55

En el ingreso principal del centro de salud, se evidenció una cobertura metálica, cuya estructura metálica de soporte presenta óxido, asimismo, se observó coberturas cuya estructura de soporte es de madera, sin embargo, los empalmes realizados para conformar las vigas se encuentran unidos mediante alambre recocado<sup>6</sup> que son susceptibles al óxido y la corrosión, situación que no le ofrecen la seguridad necesaria, y en algunos casos las maderas no se encuentran protegidos por algún tipo de pintura, y en los casos que presenta pintura estos ya se encuentran desgastados.

Estructura metálica de soporte de cobertura en ingreso, presenta óxido.

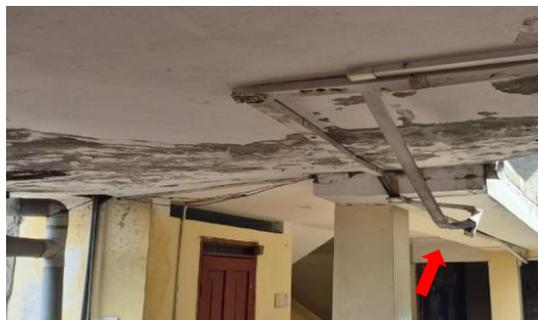
**Imagen n.º 57**

Cables eléctricos expuesto, sin protección mediante conductos, por lo que van colgando, mientras algunas canaletas se están desprendiendo del cielo raso.

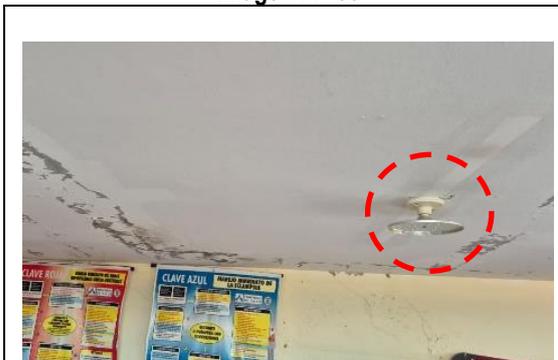
**Imagen n.º 58**

Punto de salida para alumbrado, no cuenta con luminaria.

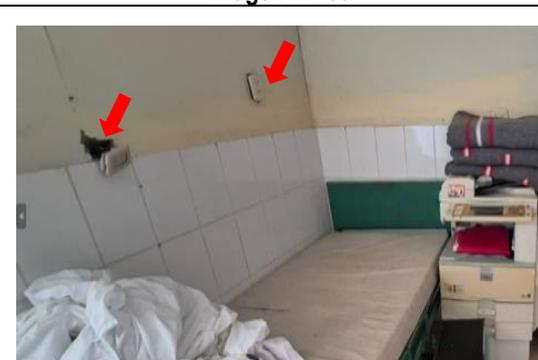
**Imagen n.º 59**

Tomacorrientes que no se encuentran correctamente fijados en su lugar, por lo que se están desprendiendo, encontrándose colgados.

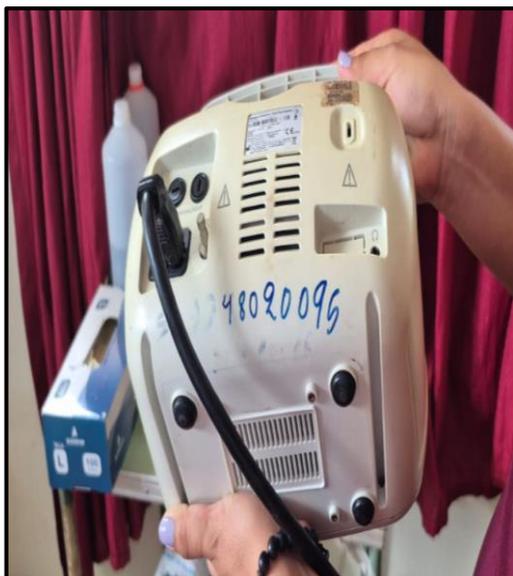
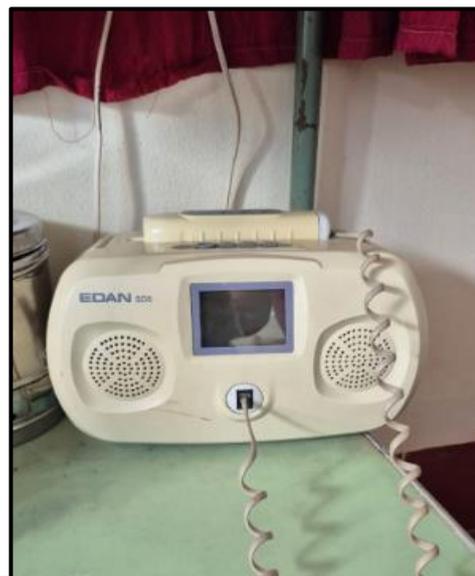
Imágenes N°s 61 y 62

Asimismo, de la verificación realizada al Área de Ginecología y Obstetricia, se identificó deficiencias en el funcionamiento del Monitor Fetal Doppler, toda vez que funciona únicamente cuando se encuentra conectado a una toma de conexión eléctrica directa, dado que la batería se encuentra deteriorada; al respecto, es de mencionar que la batería le brinda la portabilidad a este equipo, es decir permite que sea transportado para su uso en diferentes lugares dentro y fuera (ambulancia) del establecimiento de salud, y es especialmente útil para monitorizar la frecuencia cardíaca fetal durante el embarazo. Respecto al mobiliario, se identificó que las colchonetas clínicas de las camillas en sala de partos, se encontraban en mal estado y con evidente deterioro; asimismo sillas, armario y estante en mal estado, mostrando signos de corrosión.

**Área de ginecología y obstetricia:** Se observa el Monitor fetal Doppler, de código patrimonial N° 48020095, con batería inoperativa.

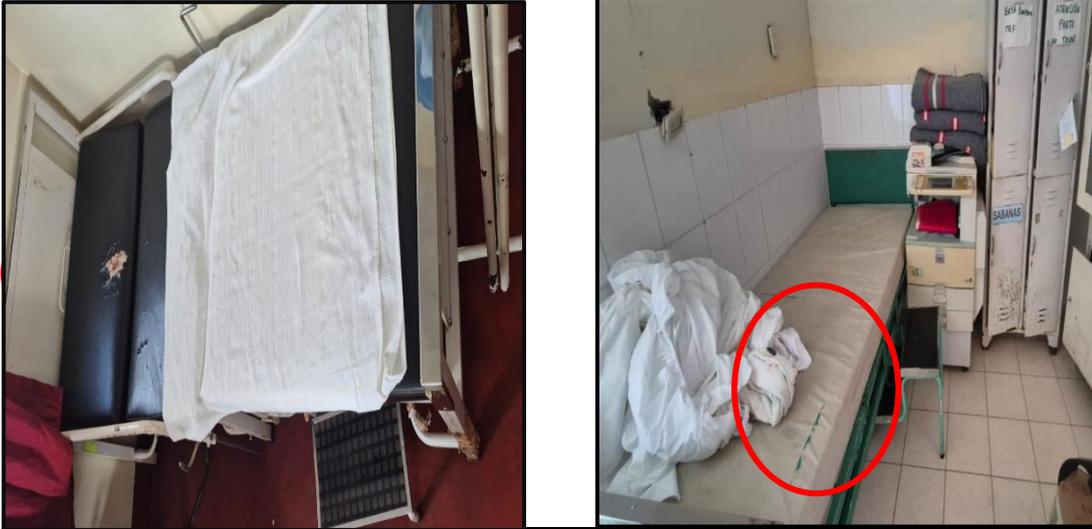
**Imágenes N°s 63 y 64**

**Area de ginecología y obstetricia:** Camillas con colchonetas clínicas deterioradas, en sala de partos, se evidencia que la cubierta se encuentra desgastada (lado derecho) incluso en una de ellas no cuenta con la cubierta (lado izquierdo).

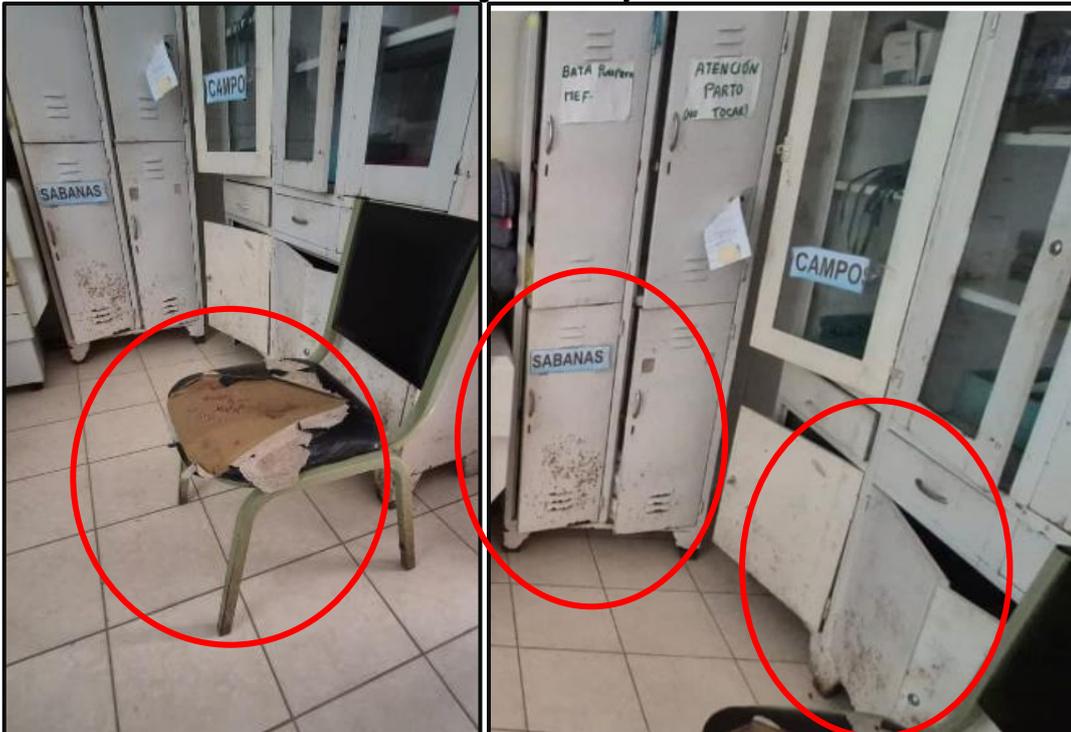
**Imágenes N°s 65 y 66**

**Area de ginecología y obstetricia:** Mobiliario en estado de deterioro, con signos evidentes de corrosión y falta de mantenimiento.
