INFORME DE HITO DE CONTROL
N° 4244-2025-CG/GRTB-SCC

OBRA: “MEJORAMIENTO Y AMPLIACIÓN DE LA RED
PRINCIPAL DE AGUA Y ALCANTARILLADO DEL SECTOR
NOR ESTE Y NOR OESTE DEL AA.HH LOS CLAVELES
PAMPA GRANDE DISTRITO DE TUMBES – PROVINCIA DE
TUMBES - TUMBES”

HITO DE CONTROL N° 7 - EJECUCIÓN CONTRACTUAL -
SUPERVISIÓN DE OBRA

TUMBES, 14 DE MAYO DE 2025

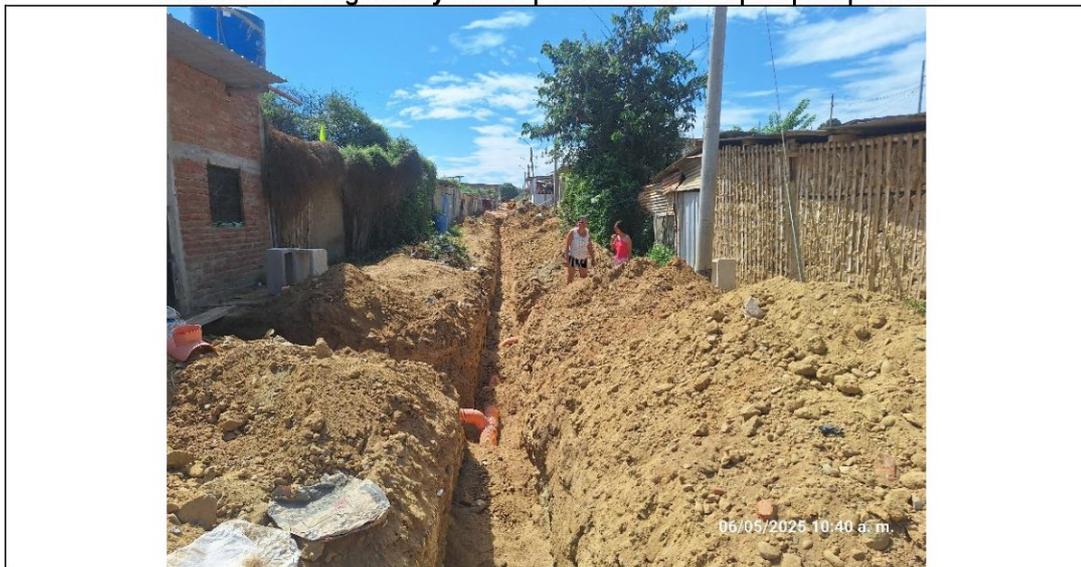
Registro fotográfico n.º 1:

Trabajos de instalación de red de alcantarillado en calle Cajamarca – Sector Los Claveles sin señalización de seguridad y falta de puentes de madera para pase peatonal

Es de precisar que, los hechos antes mencionados no se condicen con lo señalado en el expediente técnico; pese a ello, no fueron advertidos por la **Supervisión de Obra**.

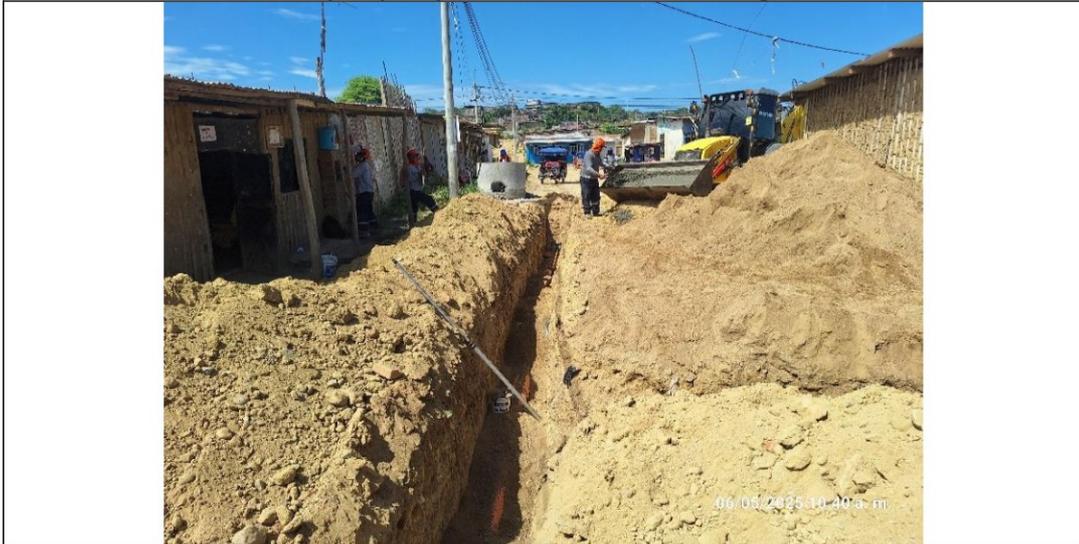
Registro fotográfico n.º 2:
Trabajos de instalación de red de alcantarillado en calle Lima – Sector Los Claveles sin puentes de madera para pase peatonal, ni señalización de seguridad.

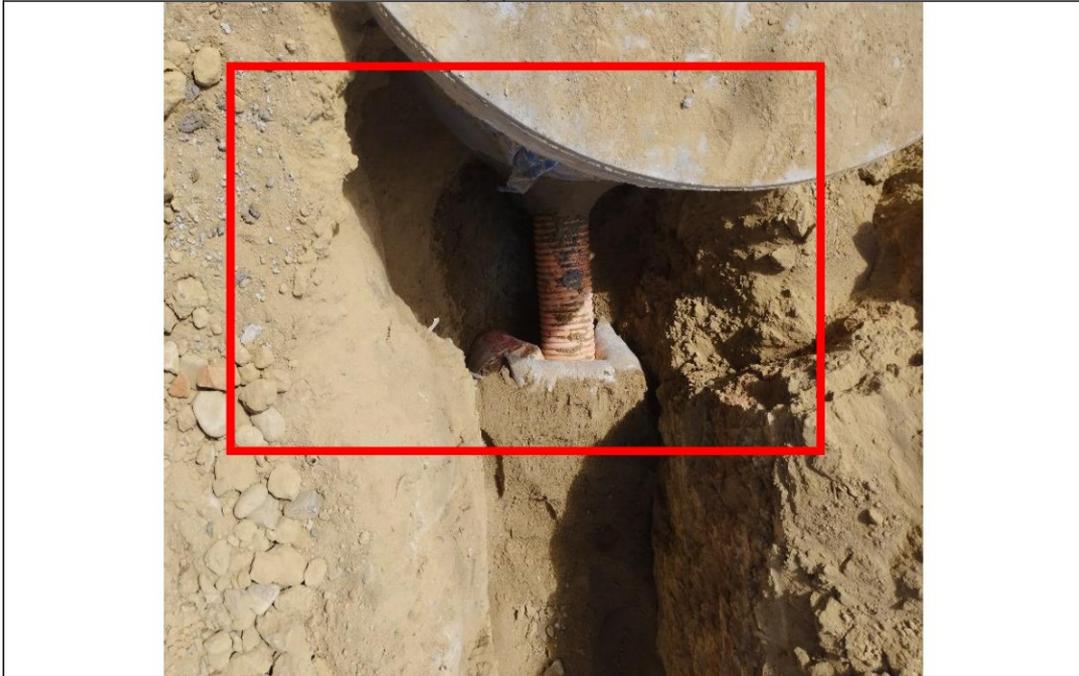
**Registro fotográfico n.º 3:
Vaciado de concreto en dado de anclaje a buzón sin encofrado, usando bolsas de cemento llenas de material propio como encofrado**

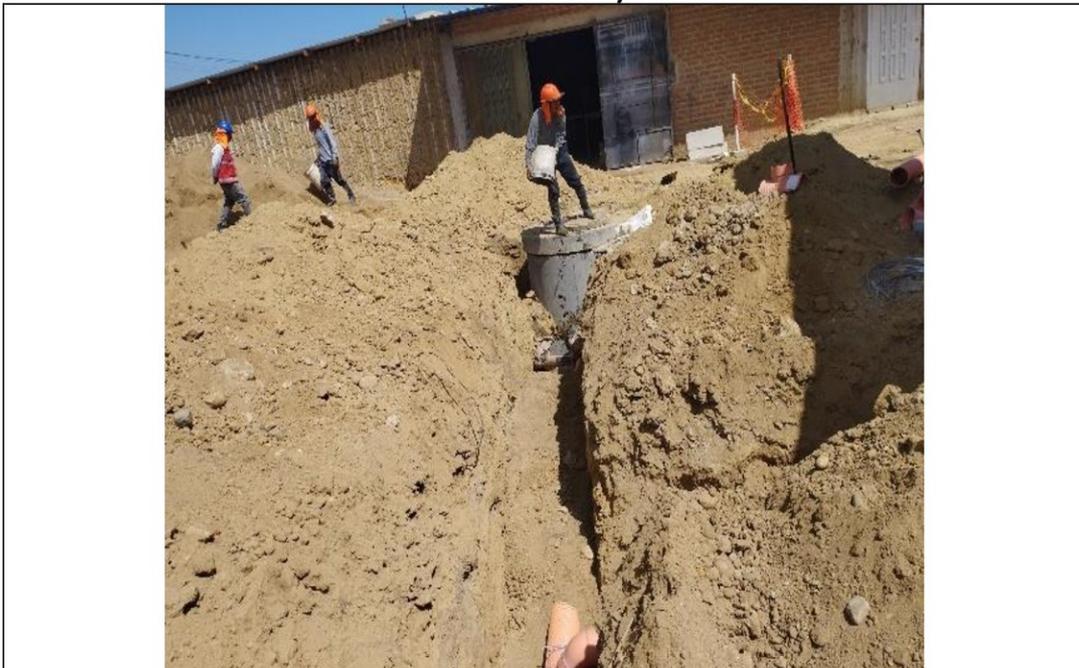
**Registro fotográfico n.º 4:
Vaciado de concreto en dado de anclaje a buzón en calle Lima**

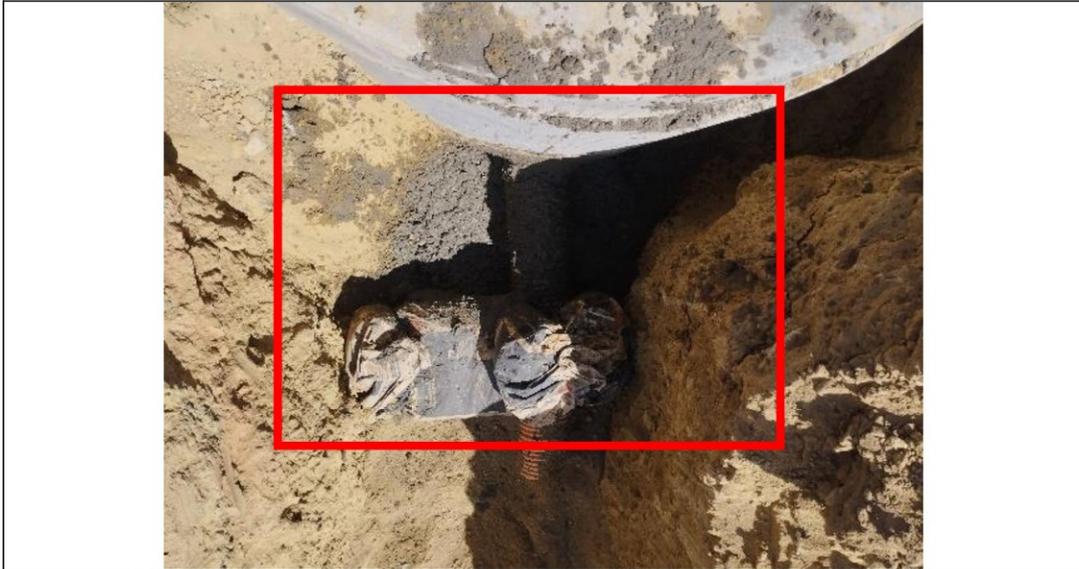
**Registro fotográfico n.º 5:
Vaciado de concreto en dado de anclaje a buzón sin encofrado en calle Lima, usando bolsas de cemento como encofrado**

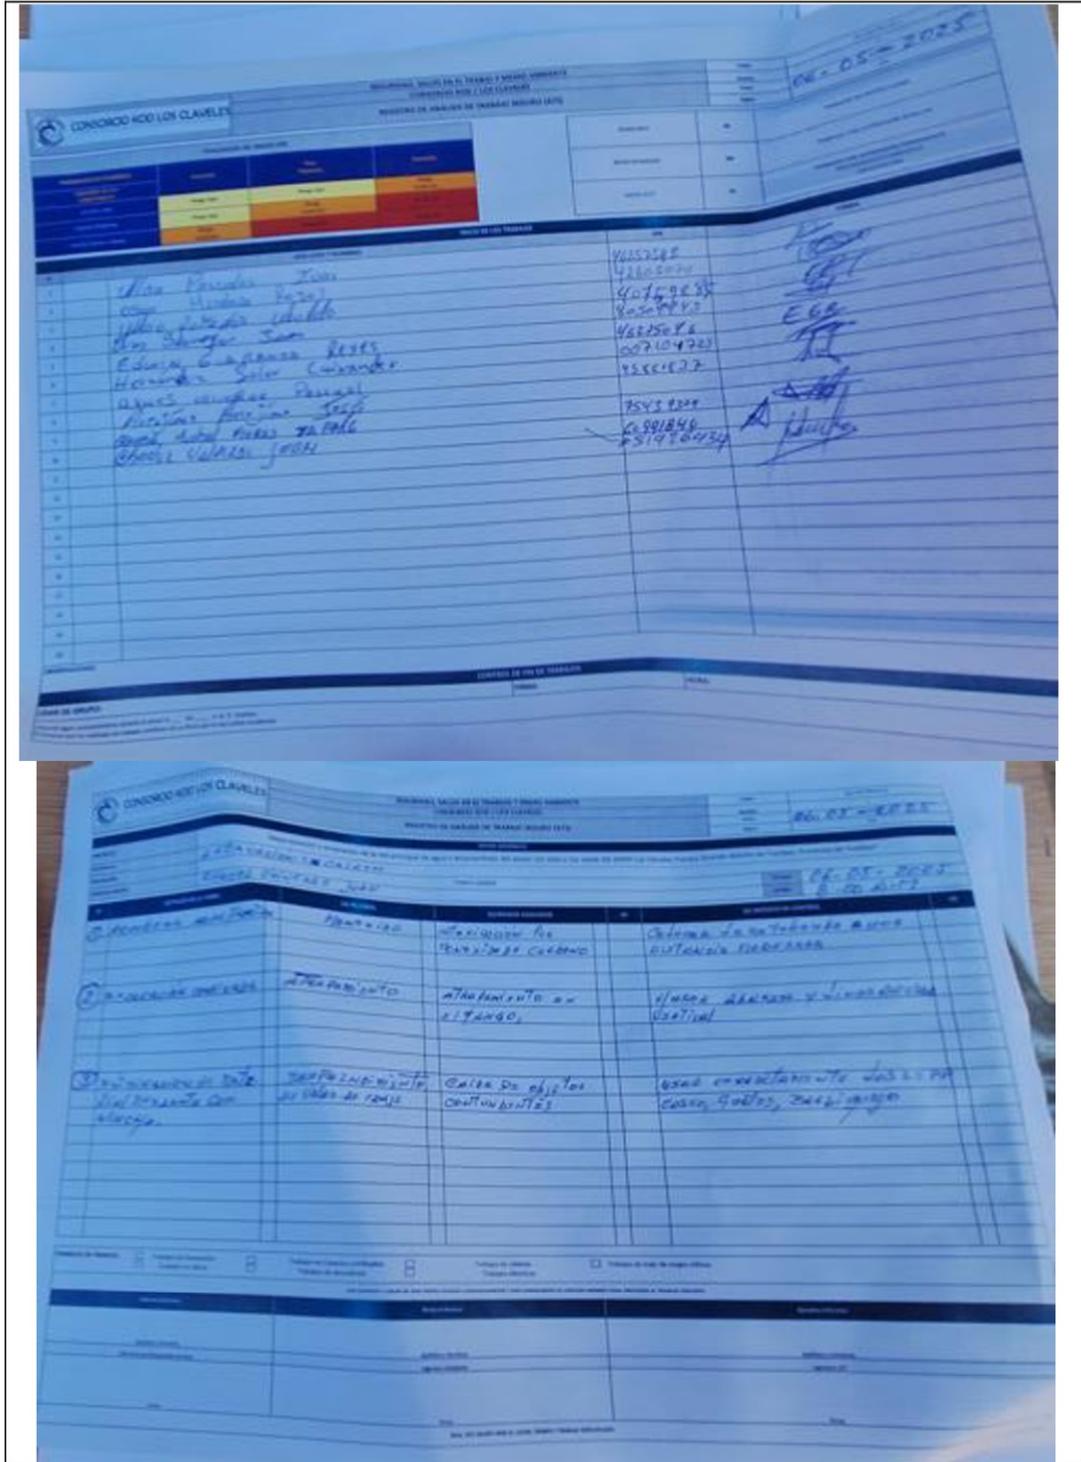
Imagen n.º 6:
ATS de Excavación Caisson sin firmar

Es preciso mencionar que la actividad de **Excavación Caisson**, es una partida compleja que necesita identificar los riesgos y peligros, de tal manera que el Análisis de Trabajo Seguro debería ser elaborado y firmado antes de iniciar los trabajos, situación que no viene dándose en la ejecución de la Obra; pese a ello, tampoco fue advertido por la **Supervisión de Obra**.

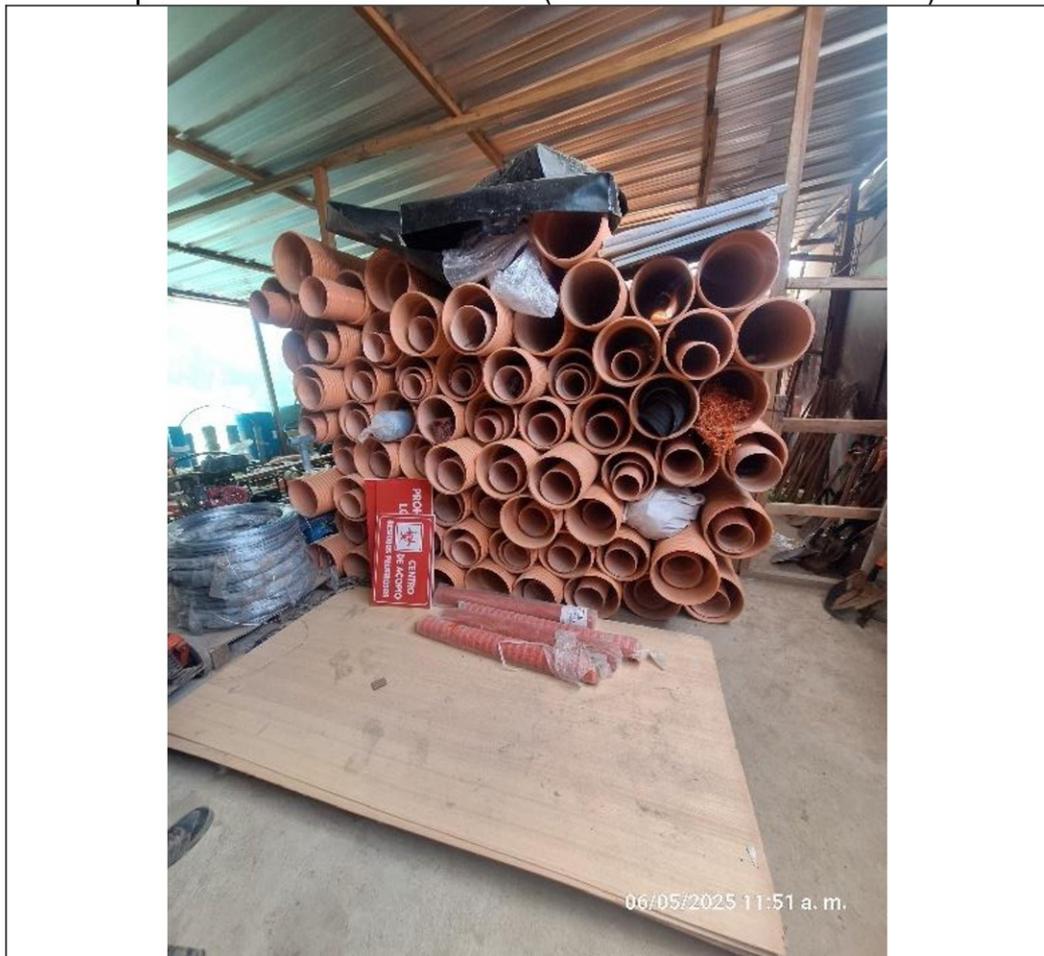
En la inspección física realizada el 6 de mayo de 2025, se constató que el Contratista de la Obra cuenta con tres (3) almacenes, los cuales fueron inspeccionados por la Comisión de Control encontrando lo siguiente: "(...) En el primer almacén ubicado en las oficinas del Contratista, primer piso, se constata que los tubos de alcantarillado son de 315 mm con un apilamiento de 8 filas, que en el interior contienen tubos de 200 mm y 160 mm en el interior (...)
En el segundo almacén se constata tubos de agua potable de 160 mm con un apilamiento de 16 tubos, además se constata apilamiento de 6 tubos de 200 mm de alcantarillado, sobre los que se han apilado 4 filas de tubos de 315 mm. En el tercer almacén se constata tubos de agua potable de 315 mm y de 200 mm con un apilamiento de hasta 6 tubos tapados con malla raschel (...)"¹³.

Registro fotográfico n.º 6:
Apilamiento de tubería en almacén n.º 1 (8 tubos de 315 mm de alcantarillado)

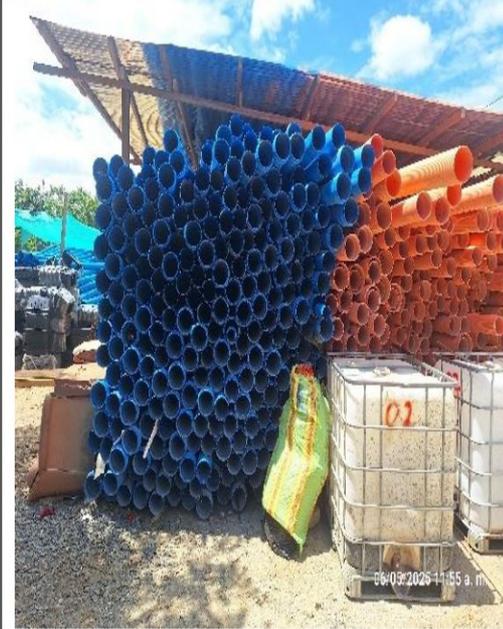
Registro fotográfico n.º 7
Apilamiento de tubería en almacén n.º 2 (16 tubos de 160 mm de agua potable)

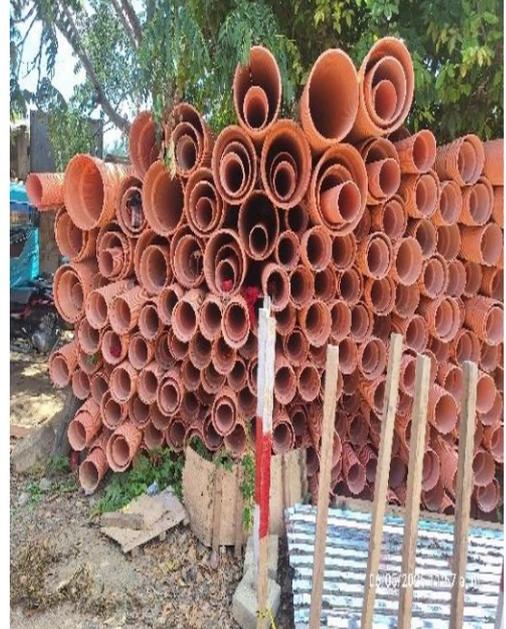
Registro fotográfico n.º 8
Apilamiento de tubería en almacén n.º 2 (6 tubos de 200 mm de alcantarillado, sobre los que se han apilado 4 filas de tubos de 315 mm)
