**INFORME DE HITO DE CONTROL**  
**N° 4303-2025-CG/GRAN-SCC**

**CONTROL CONCURRENTE**  
**MUNICIPALIDAD DISTRITAL DE NUEVO CHIMBOTE**  
**NUEVO CHIMBOTE, SANTA, ÁNCASH**

**“PROYECTO: CONSTRUCCIÓN DE PISTA Y VEREDA EN EL  
(LA) CON LA CICLOVÍA EN LA AVENIDA PROLONGACIÓN  
PARDO, TRAMO ENTRE LA AVENIDA PORTUARIA Y  
AVENIDA LOS PELICANOS DEL DISTRITO DE NUEVO  
CHIMBOTE, PROVINCIA DEL SANTA, DEPARTAMENTO  
ÁNCASH”**

**HITO DE CONTROL N° 2 – EXPEDIENTE TÉCNICO  
REFORMULADO**

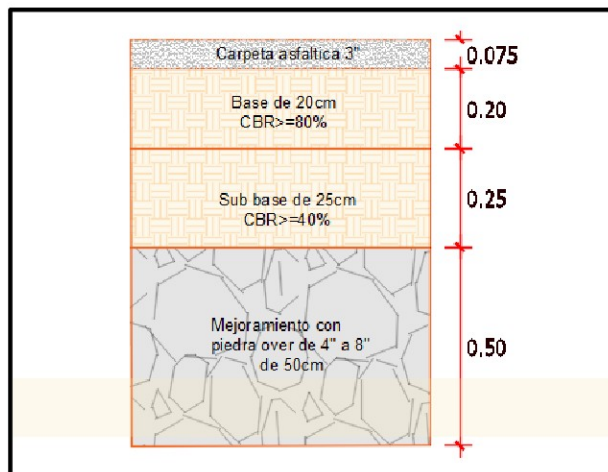
- Reposición de pavimento flexible, mediante colocación de una carpeta asfáltica en caliente de 3", sobre una base granular de espesor de 0,20 m, una sub base granular de espesor de 0,25 m y mejoramiento con piedra over de 4" a 8" en un espesor de 0,50 m; sobre un área de 10 203,40 m<sup>2</sup>.

**IMAGEN N° 3**  
**DETALLE DE PAVIMENTO FLEXIBLE SIN MEJORAMIENTO CON OVER**

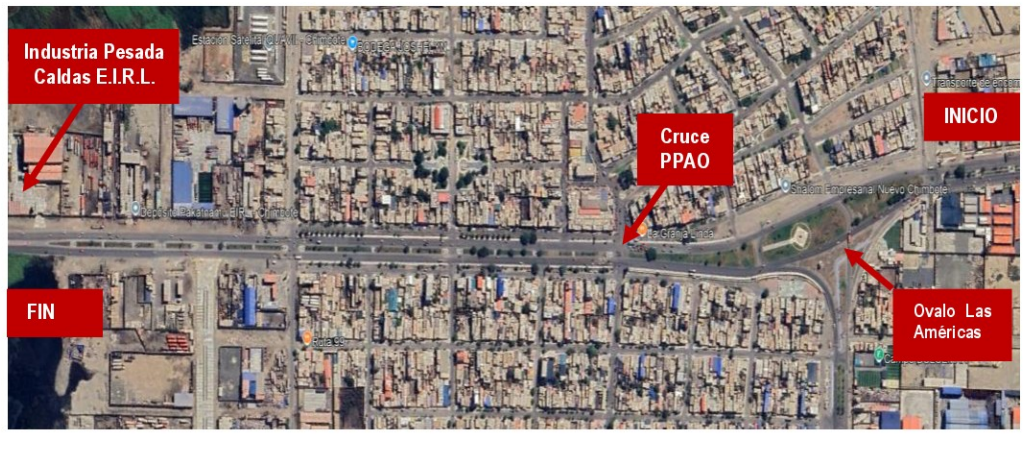
**CUADRO N° 2**  
**ÁREA DE INFLUENCIA DE LA OBRA**

Puntos	Zona geográfica	Sistema de coordenadas	Coordenada Este	Coordenada Norte
Inicio	17	UTM	770800	8991037
Fin	17	UTM	769770	8991868

Fuente: Google Earth (Datum WGS 84), con las coordenadas del tramo a intervenir.

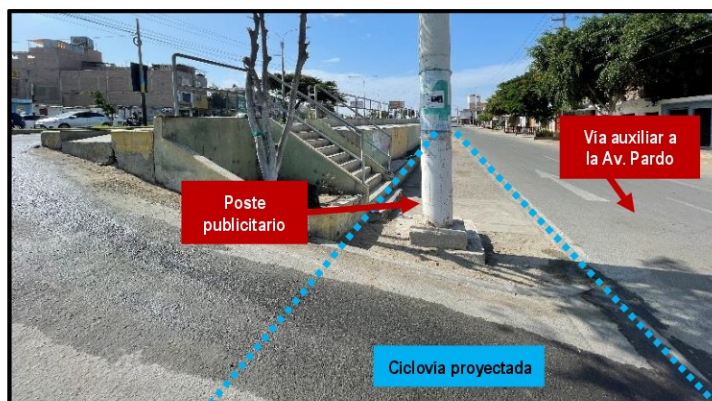
Así también, en la intersección con el Jr. Cahuide, cerca de la progresiva 0+470 Km, se advierte la presencia de un poste de panel publicitario, en el costado del carril izquierdo de la avenida, el cual se ubicaría en la mitad de la ciclovía proyectada, tal como se muestra a continuación:

**IMAGEN N° 6**  
**PRESENCIA DE POSTE DE PANEL PUBLICITARIO (INTERSECCIÓN CON JR. CAHUIDE)**

Al respecto, la presencia de paneles publicitarios interfiere en las secciones a intervenir, sin advertir el expediente técnico de su presencia, ni precisar el método de intervención sobre estos postes existentes.

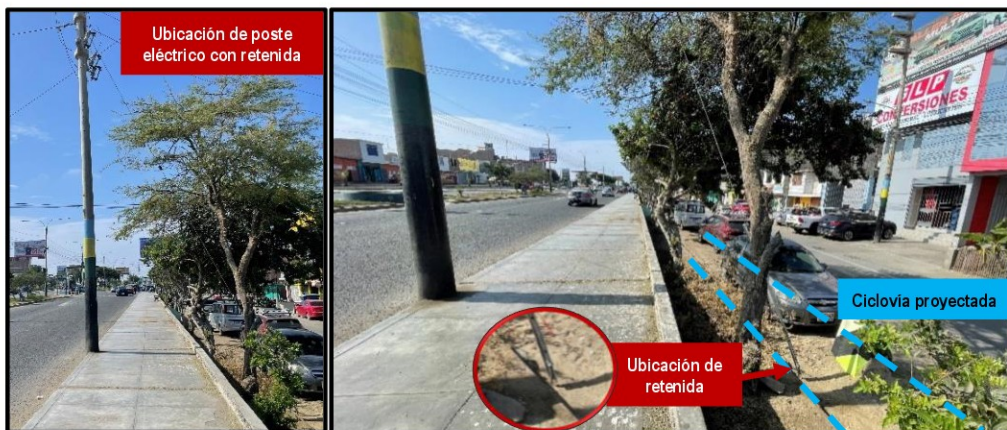
Asimismo, cerca de la progresiva 0+580 km, se observa la presencia de un poste eléctrico, en el carril izquierdo de la avenida, ubicado en el límite de la vereda y el pavimento, el cual presenta una retenida diagonal que invade parte de la ciclovía proyectada, tal como se muestra a continuación:

**IMAGEN N° 10**  
**PRESENCIA DE POSTE ELÉCTRICO CON RETENIDA (PROGRESIVA 0+580 KM)**

De lo presentado, la ubicación de los postes eléctricos con retenida podría interferir con las labores de ejecución de la obra, además de suponer un riesgo la intervención en dichos puntos; sin embargo, el expediente técnico no precisa las dimensiones, profundidad de los postes eléctricos, ni tampoco señala su método de intervención.

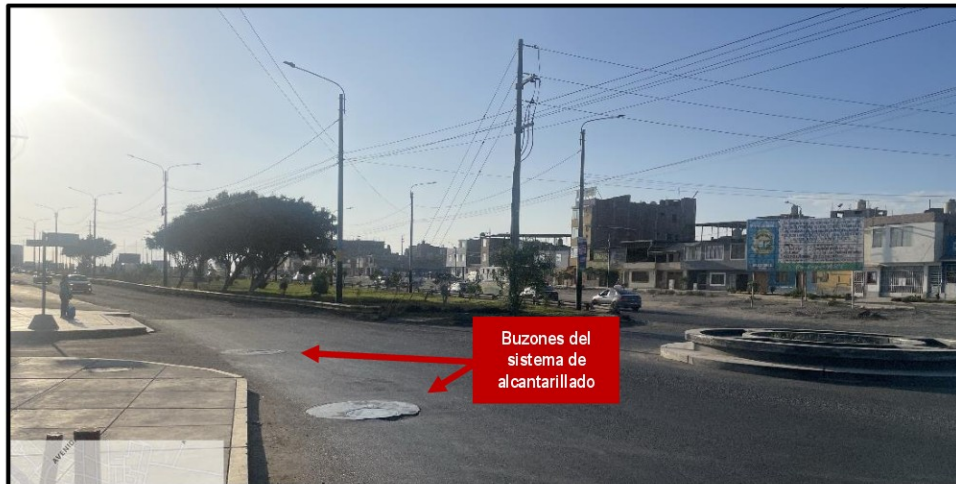
En la intersección con la Av. Los Pelícanos, frente al óvalo existente, en el lado izquierdo de la avenida, se observa la existencia de dos buzones del sistema de alcantarillado, ubicados en el área donde se colocará pavimento rígido, tal como se muestra a continuación:.

**IMAGEN N° 11**  
**PRESENCIA DE BUZONES DE CONCRETO (INTERSECCIÓN CON AV. LOS PELÍCANOS)**

De los casos presentados, la presencia de buzones sanitarios indicaría la existencia de tuberías del sistema de alcantarillado existente, lo cual podría interferir con las labores de ejecución de la obra; sin embargo, el expediente técnico no precisa las dimensiones, profundidad y uso de los buzones sanitarios, ni tampoco presenta partidas que indiquen intervención alguna de los buzones existentes.

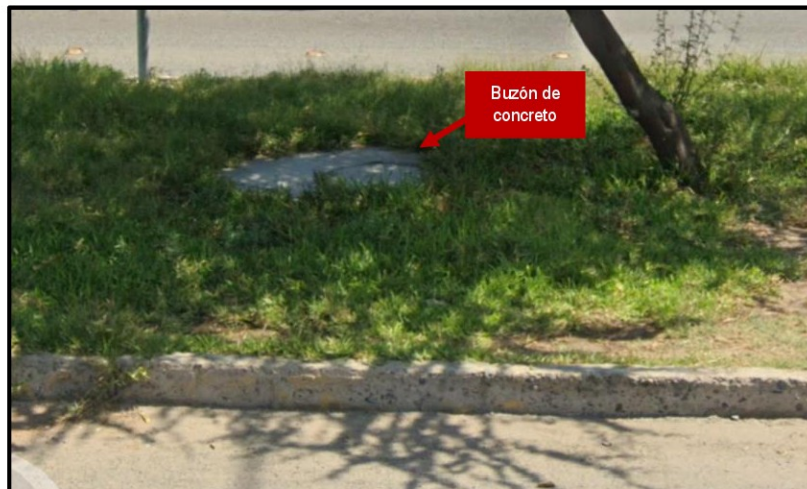
Así también, en la intersección con la con el Jr. Iquitos, cerca de la progresiva 0+600 Km, en la berma central, se observa la existencia de un buzón de concreto, presumiblemente del sistema de alcantarillado existente, tal como se muestra a continuación:

**IMAGEN N° 13**  
**PRESENCIA DE BUZÓN DE CONCRETO (INTERSECCIÓN CON JR. IQUITOS)**

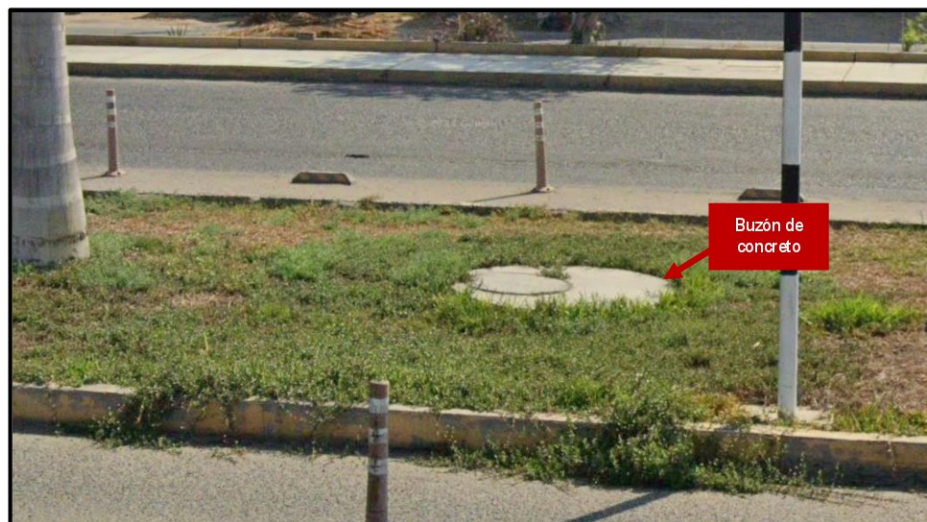
De la misma manera, en la intersección con la con el Jr. Independencia, cerca de la progresiva 0+870 Km, en la berma central, se observa la existencia de un buzón de concreto, presumiblemente del sistema de alcantarillado existente, tal como se muestra a continuación:

**IMAGEN N° 14**  
**PRESENCIA DE BUZÓN DE CONCRETO (INTERSECCIÓN CON JR. IQUITOS)**

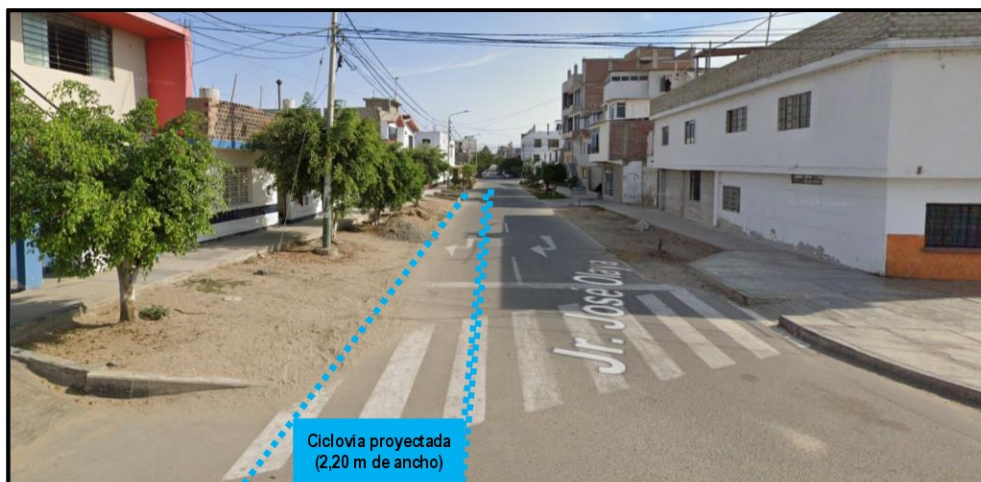
Al respecto, debe precisarse que este emplazamiento ocasionaría una reducción de la calzada a un solo carril de tránsito vehicular, tanto en el Jr. José Olaya como en el Jr. Cusco, tal como se muestra a continuación:

**IMAGEN N° 17**  
**PROYECCIÓN DE CICLOVÍA EN JR. JOSÉ OLAYA**

Esta implementación ocasionaría un reordenamiento en el sentido de flujo de las calles, por lo que debiera ser previsto en el expediente técnico del proyecto, toda vez que requiere la implementación de señales horizontales y verticales que guíen a los conductores, así como la autorización de la autoridad competente; sin embargo, el expediente técnico no presenta estas consideraciones.
