INFORME DE HITO DE CONTROL N° 6086-2025-CG/GRIC-SCC

"AFIANZAMIENTO HÍDRICO DE LA CUENCA DEL RÍO GRANDE – SANTA CRUZ – PALPA, SEGUNDA ETAPA: INFRAESTRUCTURA DE RIEGO SANTA CRUZ, PROVENIENTE DEL PROYECTO DE AFIANZAMIENTO HÍDRICO DE LA CUENCA DEL RÍO GRANDE – SANTA CRUZ - PALPA"

HITO DE CONTROL N°17
"EJECUCIÓN CONTRACTUAL – MES JUNIO 2025"

PERÍODO DE EVALUACIÓN DEL 25 DE JUNIO AL 1 DE JULIO DE 2025

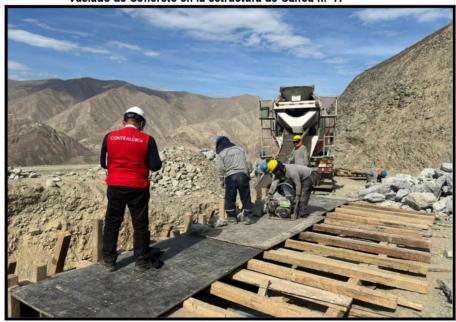
Fuente: Imagen n.º6 de Acta de inspección física n.º01-2025-CG/GRIC-SCC-PETACC Elaborado por: Comisión de Control

Asimismo, se observó que en dicha actividad no se venía realizando el control de calidad al concreto, Ensayo slump, ni recojo de mezcla en testigos, para comprobar la resistencia del concreto. Esta situación se dejó constancia en el Acta de inspección física n.°01-2025-CG/GRIC-SCC-PETACC³, cuyas imágenes se visualizan a continuación:

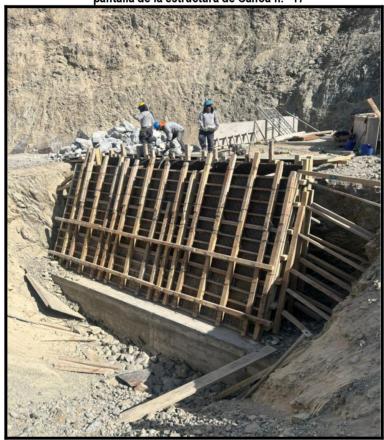
Es de mencionar, que el sistema de control de calidad para las operaciones de la colocación del concreto deberá efectuarse en presencia del supervisor en determinados sitios específicos autorizados previamente, además la mezcla depositada deberá evitar su caída con demasiada presión, no se permitirá caída libre de concreto desde altura superiores a uno y medio metros (1.50m)4, y como puede observarse en la imagen anterior el concreto en el muro pantalla de la canoa n.º 17 era vaciado en caída libre a gran altura, pudiendo visualizarse la altura del citado muro en la siguiente imagen:

Imagen n.°02 Ejecución de trabajos previos al vaciado del concreto ciclópeo para el muro pantalla de la estructura de Canoa n.º 17

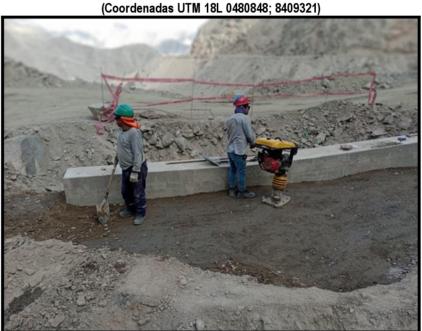
De la verificación in situ de la obra, 25 de junio de 2025, se pudo constatar que se está efectuando trabajos de la partida 01.05.35.02.02 Relleno compactado con material de préstamo, ejecutando la compactación de la parte ubicada entre el muro pantalla y la estructura de la canoa n.º 25, pudiendo observar que no se encuentra personal técnico del contratista y de la supervisión, asimismo se observó que no se están realizando el control de densidad respectivo, para comprobar la resistencia del suelo, por cada capa trabajada, esta situación se dejó constancia en el Acta de inspección física n.º01-2025-CG/GRIC-SCC-PETACC, y del cual se visualiza en la imagen siguiente:

Imagen n.º 03
Ejecución de trabajos de compactación con equipo denominado Canguro en
Canoa n.º25

Cabe indicar las especificaciones técnicas de la citada partida⁵ del expediente técnico actualizado⁶ indica en su sistema de control de calidad considera la colocación de relleno en los lugares que se determinen, empleando para ello material de la zona de acuerdo al estudio realizado, el supervisor deberá efectuar controles, como verificar la compactación de todas las capas del terraplén y realizar medidas para determinar espesores y levantar perfiles y comprobar la uniformidad de la superficie.

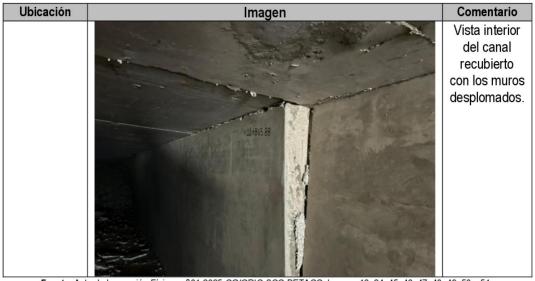
Ubicación	Imagen	Comentario
		Daños en los muros del canal, se advierte acero expuesto
Progresivas 12+612.85 a 12+585.85		Tramo de canal enterrado por deslizamiento del material.
		Vista interior del canal cubierto, se advierte pandeo en el techo, fisuras longitudinales y material en el interior.

Es preciso indicar que, los daños advertidos durante las inspecciones físicas requieren la demolición y construcción de nuevos paños, ello en razón a que se tienen muros desplomados, exposición del acero, áreas de concreto dañadas

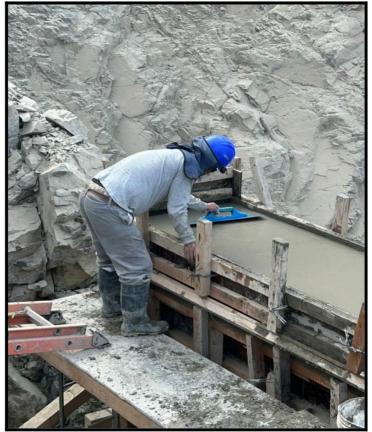
Imagen n.°04 Personal operario no cuenta con los EPP completos, guantes adecuados y el Arnés de seguridad para el trabajo que está ejecutando

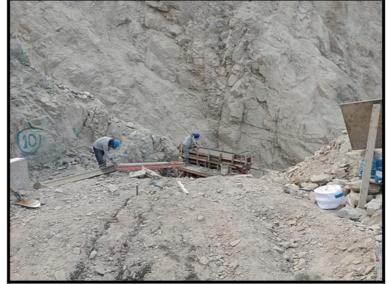
Imagen n.° 05 Operario realizando trabajos sobre andamios en el acueducto n.º 6 sin el arnés de seguridad y la línea de vida correspondiente

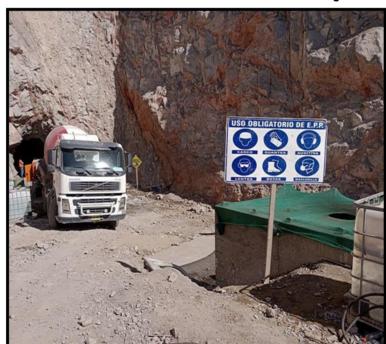
Fuente: Imagen n.º27 de Acta de inspección física n.º01-2025-CG/GRIC-SCC-PETACC Elaborado por: Comisión de Control

El día 26 de junio de 20258, se pudo observar la ejecución de trabajos de concreto de F'c=210 Kg/cm² en el canal de concreto armado al interior del túnel n.°4, visualizando que el operario del Mixer que abastece a la bomba de concreto, no contaba con la protección auditiva obligatoria correspondiente, pese a estar expuesto al ruido extremo generado por la Bomba de concreto, maquinaria en movimiento, que podría afectar la audición, situación que no se tomó en cuenta a pesar que hay una señalización informativa de seguridad que dispone que los trabajos se realizarán con protección auditiva. Dicha situación se visualiza en las imágenes n.ºs 27 y 28 del Acta de inspección física n.º01-2025-CG/GRIC-SCC-PETACC9, las que se muestran a continuación:

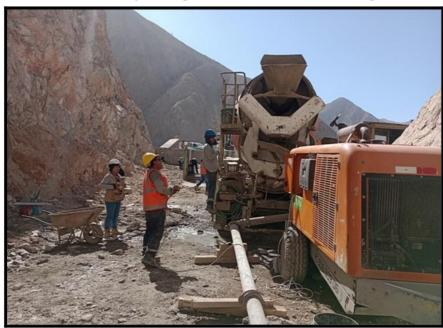
Imagen n.° 07 Operario del Mixer controlando la descarga del concreto a la bomba de concreto, sin contar con los EPP completos según cartel de identificación uso obligatorio de EPP

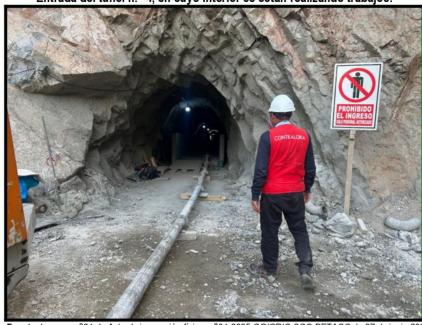
Fuente: Imagen n.º21 de Acta de inspección física n.º01-2025-CG/GRIC-SCC-PETACC de 27 de junio 2025 Elaborado por: Comisión de Control

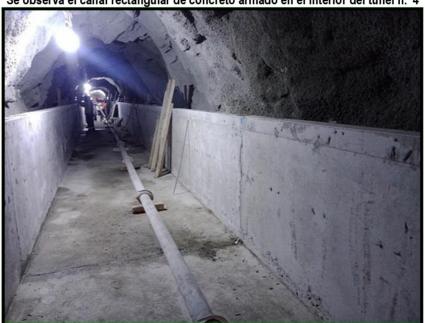
Fuente: Imagen n.º22 de Acta de inspección física n.º01-2025-CG/GRIC-SCC-PETACC de 27 de junio de 2025 Elaborado por: Comisión de Control

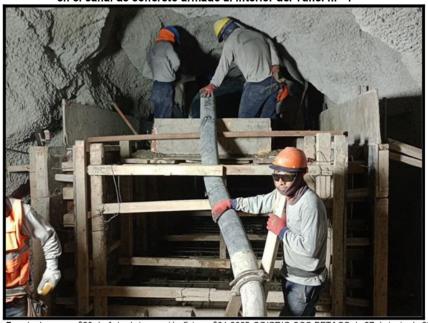
Imagen n.° 10 Trabajador con lentes oscuros participando en trabajos de vaciado de concreto en el canal de concreto armado al interior del Túnel n.º 4

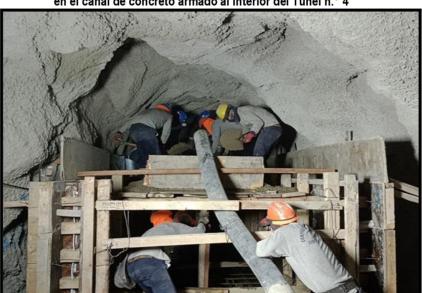
Fuente: Imagen n.°29 de Acta de inspección física n.°01-2025-CG/GRIC-SCC-PETACC de 27 de junio de 2025 Elaborado por: Comisión de Control Concurrente

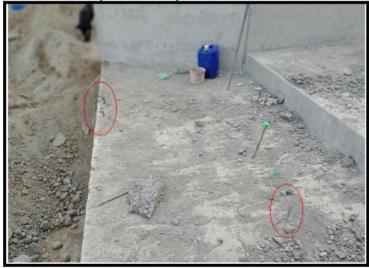
Fuente: Imagen n.°20 de acta de inspección física N°01-2025-CG/GRIC-SCC-PETACC Elaborado por: Comisión de Control

Falta de elementos de seguridad en la ejecución de trabajos (tapas de seguridad de estacas) Así también en la visita efectuada el día 26 de junio de 2025, también se observó la ejecución de trabajos de relleno y compactación en la Canoa n.º25, en los que se encuentra aceros de construcción expuestos sin la protección adecuada en la parte superior de estas pudiendo ocasionar accidentes que causen daños y afectación a la salud de los trabajadores en obra, dicha situación se dejó constancia en el Acta de inspección física n.º01-2025-CG/GRIC-PETACC

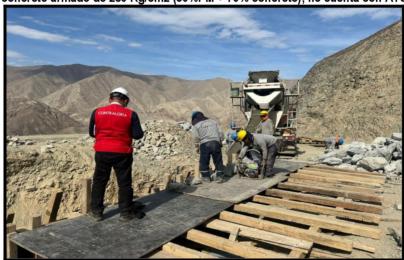
Imagen n.°13
Vaciado de concreto en la estructura de Canoa n.° 17,
concreto armado de 280 Kg/cm2 (30%PM + 70% concreto), no cuenta con ATS

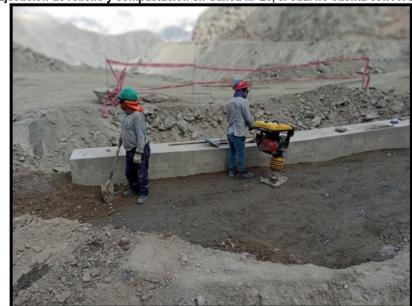
Imagen n.°14
Ejecución de relleno y compactación en Canoa n.°25, el cual no cuenta con ATS

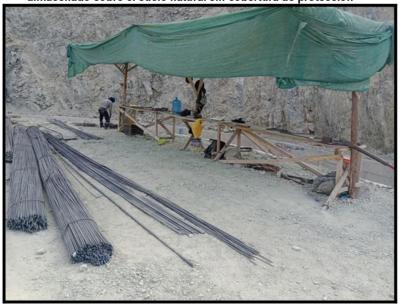
Fuente: Imagen n.°11 de Acta de inspección física n.°01-2025-CG/GRIC-SCC-PETACC Elaborado por: Comisión de Control

De la verificación in situ a la obra, el día 25 de junio de 2025, se pudo constatar que las varillas de acero de refuerzo que se está usando para el Acueducto n.º 6, se encuentran colocadas directamente sobre terreno natural y no cuentan con la protección adecuada que permita protegerlo de la humedad de la zona. Pudiéndose observar oxidación en el citado acero, esta situación se dejó constancia en el Acta de inspección física n.º01-2025-CG/GRIC-SCC-PETACC¹², cuyas imágenes se puede observar lo siguiente:

El acero deberá ser almacenado en forma ordenada por encima del nivel del terreno, sobre plataformas, largueros u otros soportes de material adecuado y deberá ser protegido, hasta donde sea posible, contra daños mecánicos y deterioro superficial, incluyendo los efectos de la intemperie y ambientes corrosivos.

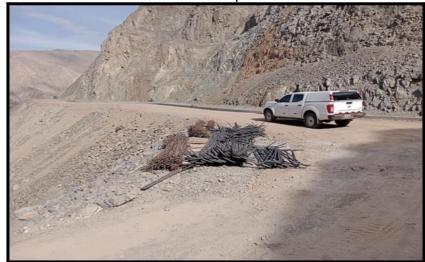
Fuente: Imagen n.°12 de acta de inspección física N°01-2025-CG/GRIC-SCC-PETACC Elaborado por: Comisión de Control

Asimismo, en la entrada y salida del Túnel n.º2 se puede observar Cimbras de Acero Corrugado, colocados sobre el terreno natural sin la protección adecuada contra la humedad de la zona, así también se puede apreciar oxidación de las estructuras cimbras instaladas, esta situación se dejó constancia en el Acta de inspección física n.º01-2025-CG/GRIC-SCC-PETACC¹³, en cuyas imágenes se puede observar lo siguiente:

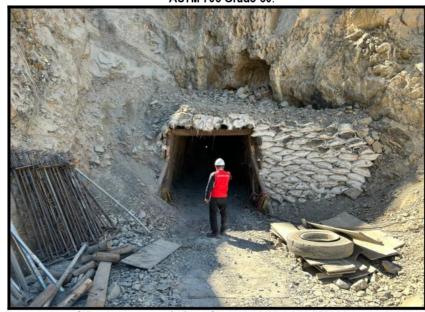
Componentes de las cerchas de acero apoyadas directamente sobre suelo natural y sin protección, en Salida del Túnel n.º2 en el que se está ejecutando la instalación de las cimbras. Estas estructuras son de acero corrugado calidad ASTM 706 Grado 60.

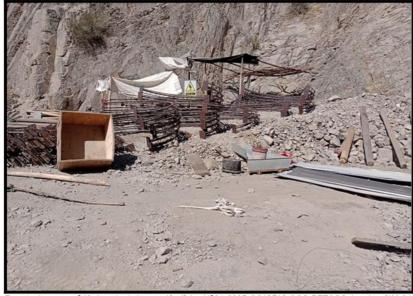
Imagen n.°18 Cimbras de Acero Corrugado ASTM 706 Grado 60 que están instalando en el Túnel n.°2, están apoyadas directamente sobre suelo natural y sin la protección adecuada

Al respecto, el acápite 3.7.5 del numeral 3.7 del capítulo 3 de la norma E.060 "Concreto Armado del Reglamento Nacional de Edificaciones, aprobada mediante Decreto Supremo n.º010-2009-VIVIENDA de 8 de mayo de 2009, indica:

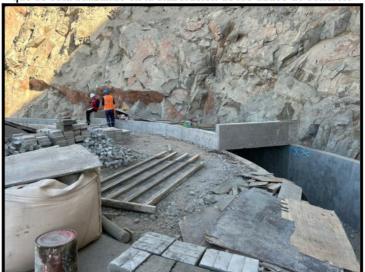
Imagen n.º 19 Área del almacenamiento del cemento Yura de 1.5 ton que se está utilizando en la elaboración de los dados de concreto

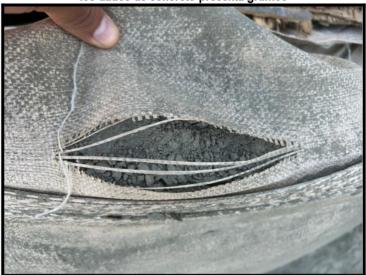
Imagen n.º 20 Cemento Yura de 1.5 ton. que se está utilizando en la elaboración de los dados de concreto presenta grumos

- "3.7.1 El material cementante y los agregados deben almacenare de tal manera que se prevenga su deterioro o la introducción de materias extrañas.
- 3.7.2 Ningún material que se haya deteriorado o contaminado debe utilizarse en la elaboración del concreto.
- 3.7.3 Para el almacenamiento del cemento se adoptarán las siguientes precauciones:

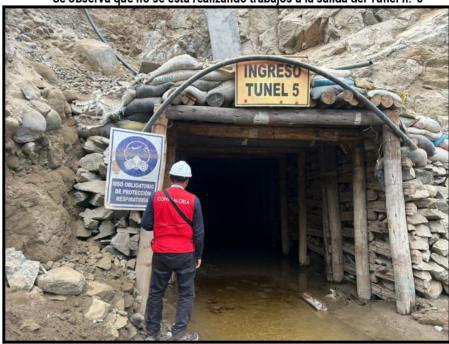
Fuente: Imagen 3 de Acta de Inspección Física N.º01-2025-CG/GRIC-SCC-PETACC Elaborado: Por Comisión de Control Concurrente

1. Se llegó a la ubicación de la salida del túnel n.°5, donde se tomó coordenadas con el GPS Garmin ubicándose en las UTM 18L0478764; 8408327, donde no se está haciendo trabajos, se pudo observar que hay filtración de agua, asimismo han dejado una zanja como se puede observar en las imágenes (...) 3 y 4.

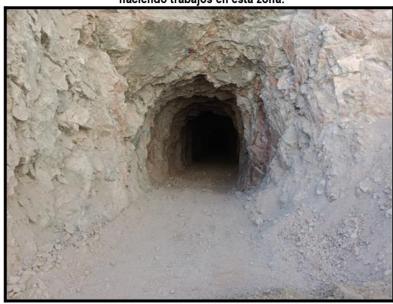
Imagen n.° 24
Túnel n.°5 entrada Coordenada UTM (18L0479452; 8408367) no se está haciendo trabajos en esta zona.

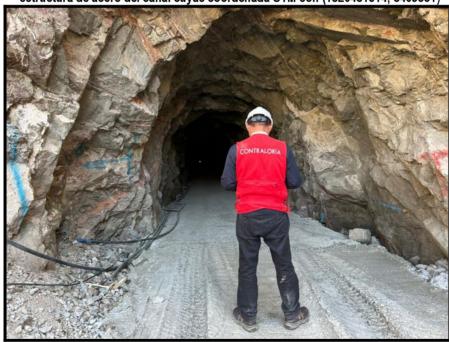
Fuente: Imagen de Acta de Inspección Física N.º01-2025-CG/GRIC-SCC-PETACC Elaborado por: Comisión de Control
