**INFORME DE HITO DE CONTROL**  
**N° 4032-2025-CG/GRJU-SCC**

**EJECUCIÓN DE LA OBRA: “MEJORAMIENTO Y  
AMPLIACION DEL SERVICIO DE FORMACIÓN  
PROFESIONAL EN LA UNIVERSIDAD NACIONAL  
INTERCULTURAL DE LA SELVA CENTRAL JUAN SANTOS  
ATAHUALPA, DISTRITO DE PICHANAQUI, PROVINCIA DE  
CHANCHAMAYO, DEPARTAMENTO DE JUNÍN”**

**HITO DE CONTROL N° 7 – AVANCE FÍSICO AL MES DE  
ABRIL Y VALORIZACIÓN DE OBRA AL MES DE MARZO DE  
2025**

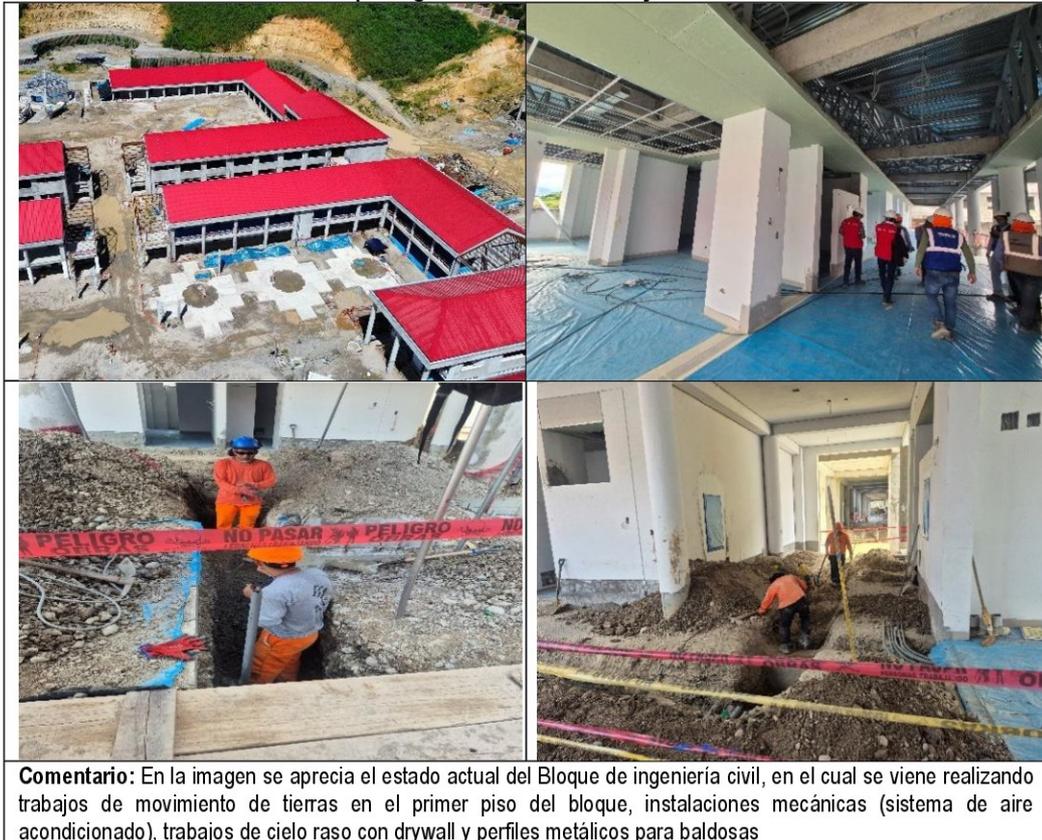
**Panel fotográfico n.º 1**  
**Bloque Ingeniería Civil: IC – A1 y A2**

Tal como consta en Acta de visita de inspección n.º 001-2025-GRJU-SCC-CUI: 2494144 de 11 de abril de 2025, se verificó el estado situacional de los bloques de ingeniería civil, ingeniería ambiental, educación intercultural, administración, auditorio y comedor universitario, tal como se muestra en el siguiente panel fotográfico:

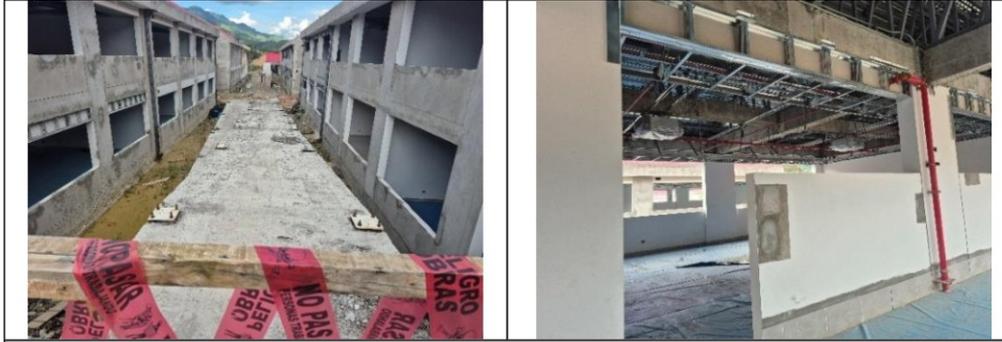
**Comentario:** Se viene realizando trabajos de movimiento de tierras en el primer piso del bloque, instalaciones mecánicas (sistema de aire acondicionado), trabajos de cielo raso con drywall y perfiles metálicos para baldosas.

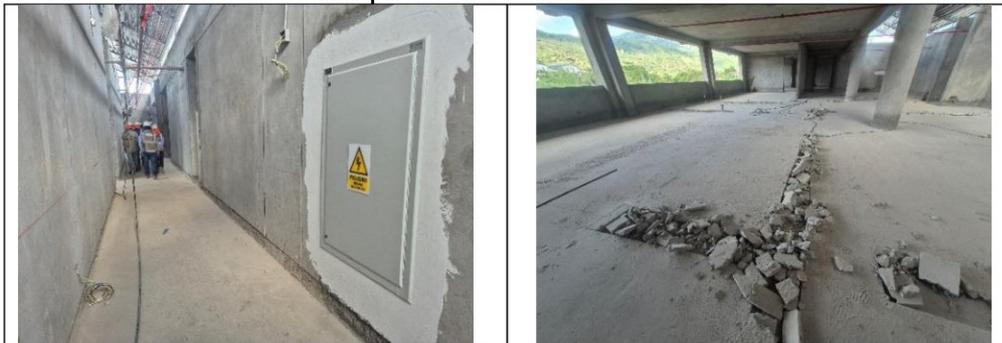
**Panel fotográfico n.° 3**  
**Bloque comedor universitario**

**Comentario:** Se constata trabajos de instalación de tablero y cableado eléctrico; así también, se observó cortes en falso piso de concreto.

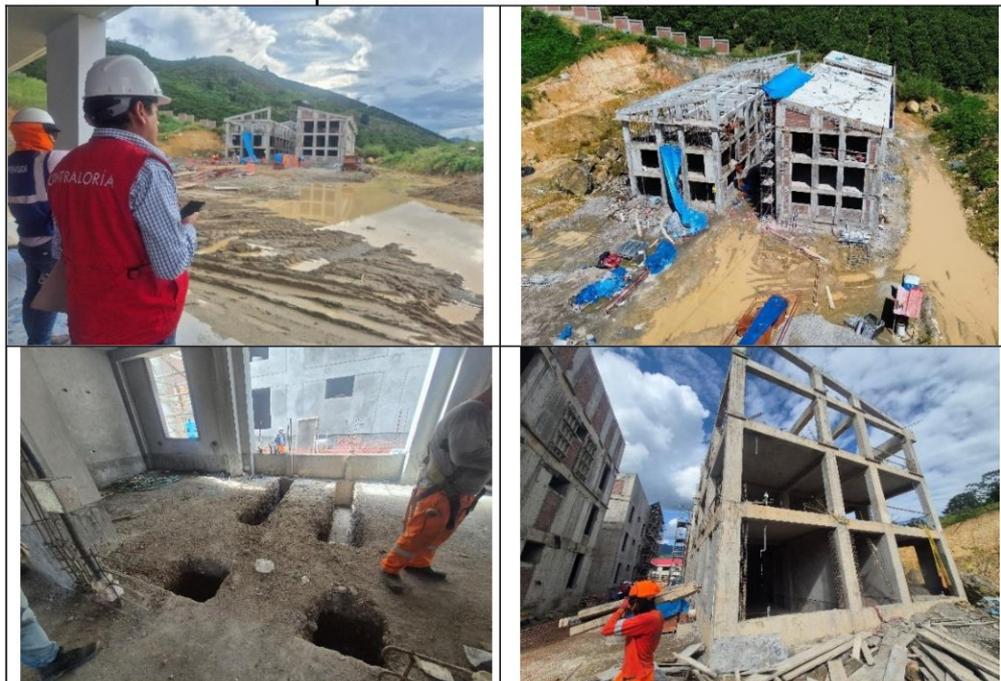
Panel fotográfico n.º 4  
Bloque Residencia Universitaria - RU

**Comentario:** En la residencia de mujeres (RUM), se encuentran en trabajos de la especialidad de Estructuras y en la residencia de varones, se viene realizando trabajos de tarrajeo interior y exterior.

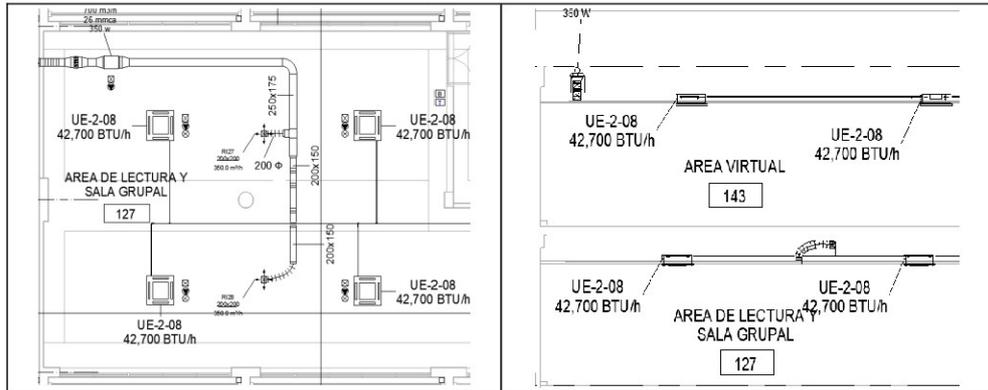
**Plano de instalaciones mecánicas de los equipos HVAC en el pabellón Administración Universitaria**

**Comentario:** Distribución de espacio en el pabellón de Administración Universitaria de los equipos de HVAC - Segundo Piso.

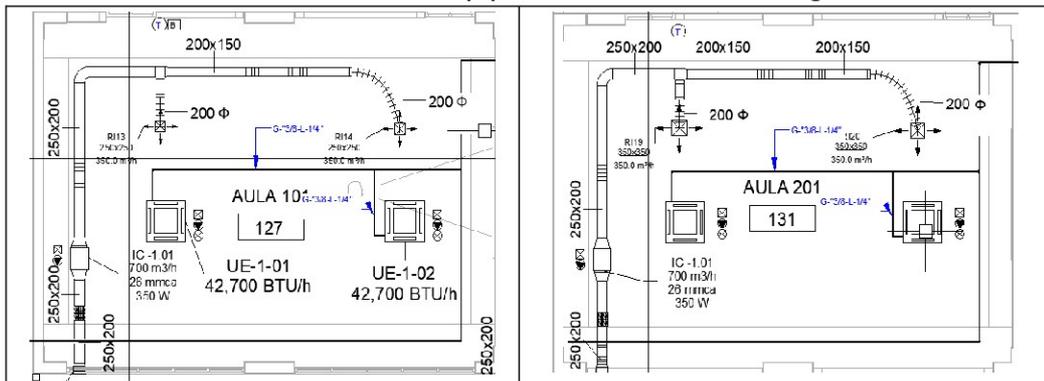
**Plano de instalaciones mecánicas de los equipos HVAC en el Pabellón de Ingeniería Civil**

**Comentario:** Distribución de espacio en el Pabellón de Ingeniería Civil de los equipos de HVAC- Primer Piso

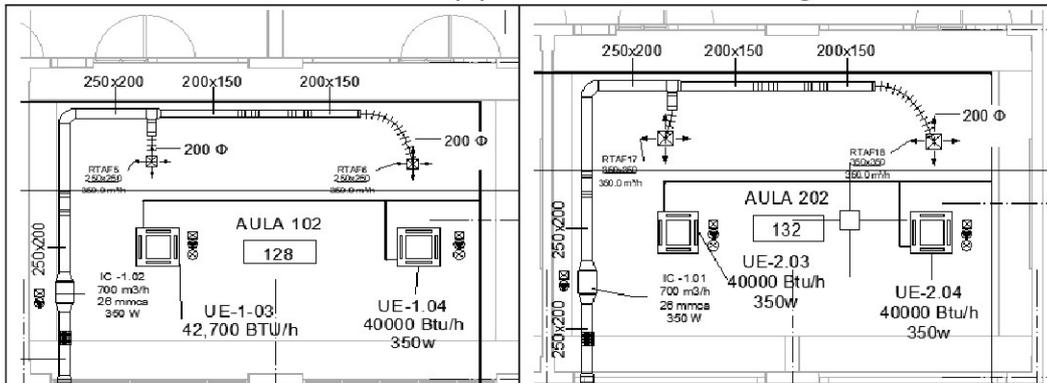
**Plano de instalaciones mecánicas de los equipos HVAC en el Pabellón de Ingeniería Ambiental**

**Comentario:** Distribución de espacio en el Pabellón de Ingeniería Ambiental de los equipos de HVAC- Primer Piso

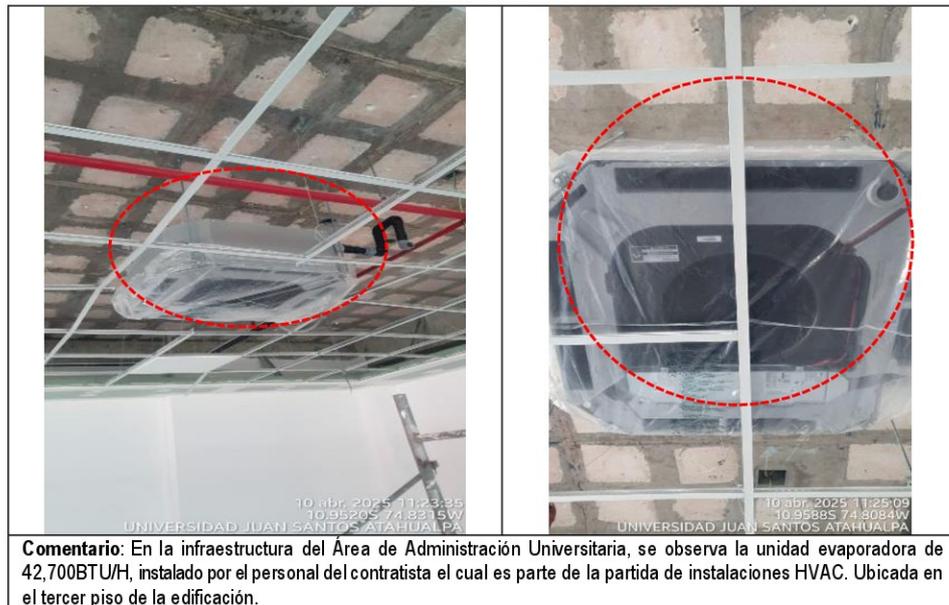
**Panel fotográfico n.º 6**  
**Unidades evaporadoras de 42,700 BTU/h instalado en Área de Administración Universitaria**

**Comentario:** En la infraestructura del Área de Administración Universitaria, se observa la unidad evaporadora de 42,700BTU/H, instalado por el personal del contratista el cual es parte de la partida de instalaciones HVAC. Ubicada en el tercer piso de la edificación.

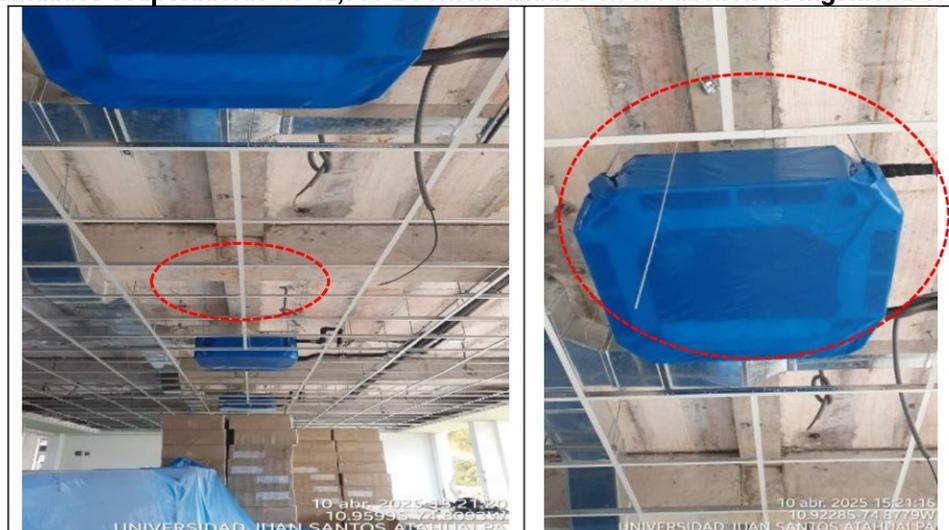
**Panel fotográfico n.º 7**  
**Unidades evaporadoras de 42,700 BTU/h instalados en el Pabellón de Ingeniería Civil**

**Comentario:** En la infraestructura de Ing. Civil, se observa las unidades evaporadoras de 42,700 BTU/h instaladas por el personal del contratista el cual es parte de la partida de instalaciones HVAC. Ubicada en el tercer piso de la edificación.

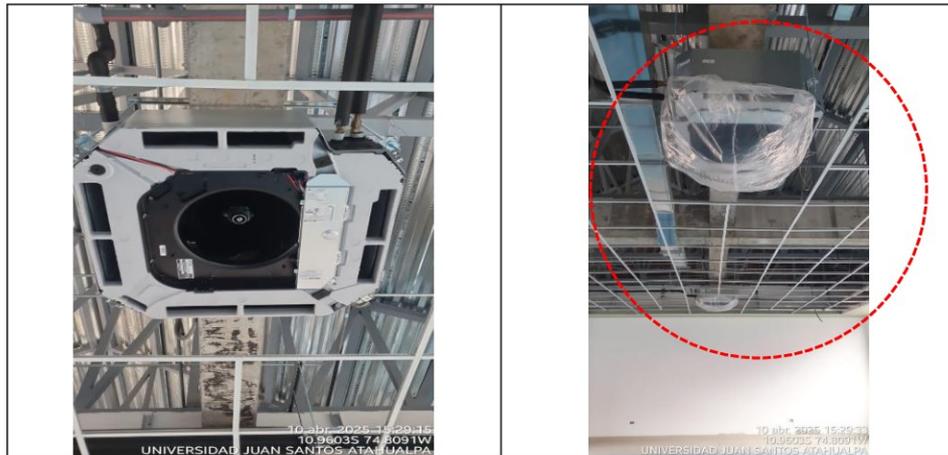
**Panel fotográfico n.º 8**  
**Unidad evaporadora de 40,000 BTU/h instalados en el Pabellón de Ingeniería Ambiental**

**Comentario:** Infraestructura del Pabellón de Ingeniería Ambiental, se observa las unidades evaporadoras 40,000 BTU/h instaladas por el personal del contratista el cual es parte de la partida de instalaciones HVAC

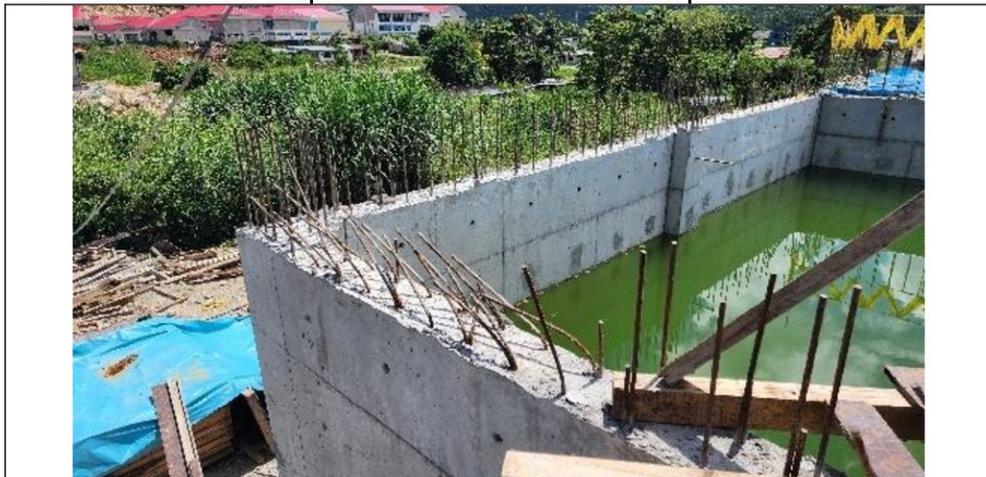
**Acero de construcción con presencia de óxido en diversos componentes de obra**

**Comentario:** acero de construcción con presencia de óxido (mechas para el techo) en el componente de tanque cisterna.

Los hechos señalados, podrían generar la ejecución de partidas con deficiencias técnicas, lo que afectaría la calidad y durabilidad de la obra, en caso se continúe con los trabajos utilizando acero de construcción con presencia de óxido. Esta situación implica el uso de materiales que no cumplen con las especificaciones técnicas establecidas en el Expediente Técnico, lo cual puede comprometer la seguridad estructural y la vida útil de la infraestructura.

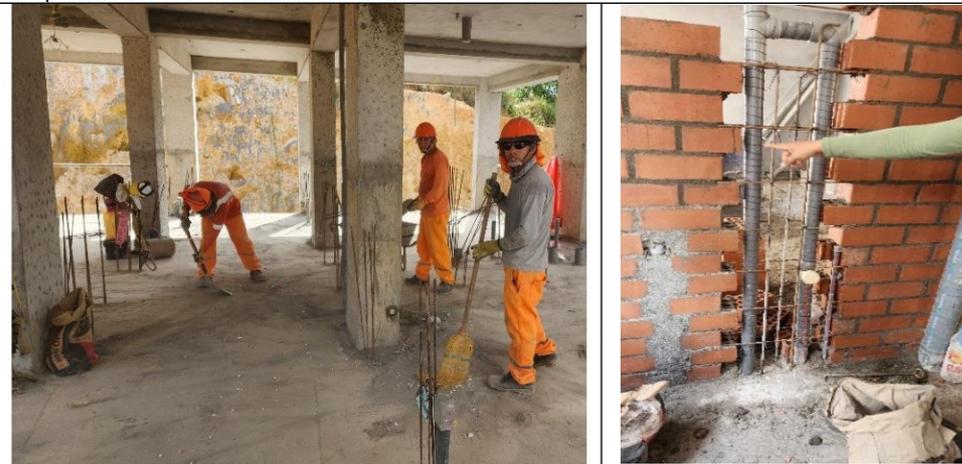
**Comentario:** Acero de construcción, con presencia de óxido (mechas para columnetas) en el componente de dormitorio estudiantil

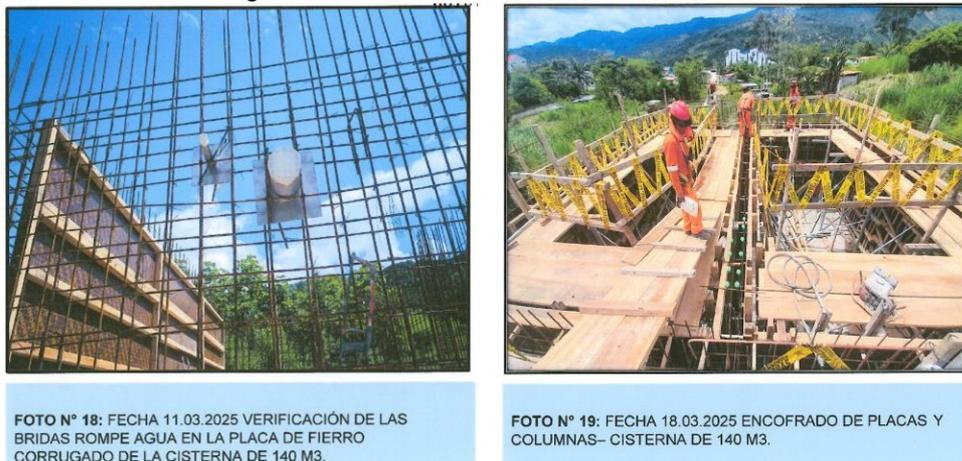
**Imagen n.° 17**  
**Panel fotográfico incluido en la valorización de obra n.° 29**

**FOTO N° 18:** FECHA 11.03.2025 VERIFICACIÓN DE LAS BRIDAS ROMPE AGUA EN LA PLACA DE FIERRO CORRUGADO DE LA CISTERNA DE 140 M3.

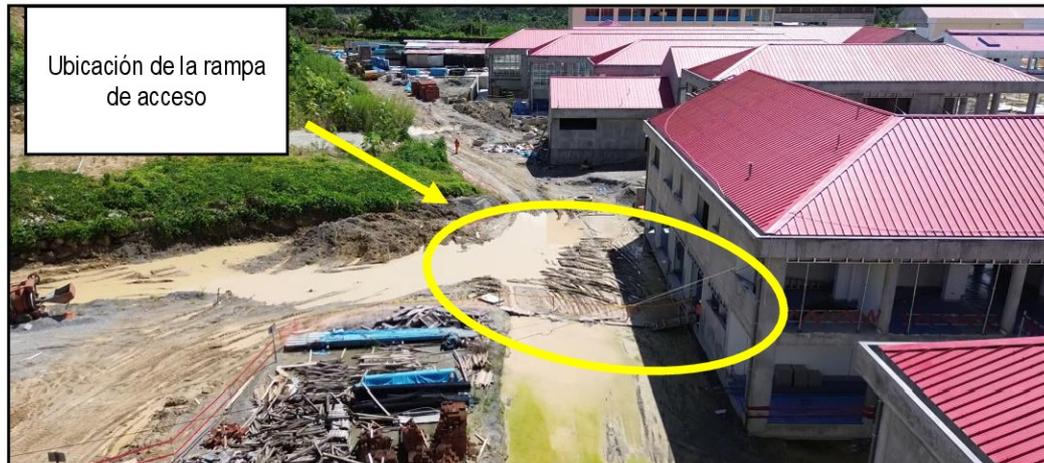
**Panel fotográfico n.º 14**  
**Ubicación de la rampa de acceso**

En ese sentido, la empresa contratista, instaló una rampa de madera con la finalidad de facilitar el acceso de los trabajadores y personal del Consorcio Supervisor a la infraestructura que se vienen ejecutando en el componente "Dormitorio estudiantil", sin embargo, esta no cuenta con barandas laterales, lo que podrían generar daños en la integridad física de las personas que transitan por ella, ya que ante un posible tropiezo, pérdida de equilibrio o resbalón, no existiría un elemento de contención que evite una caída desde una altura considerable, incrementando así el riesgo de accidentes laborales con consecuencias graves, conforme se observa en los paneles fotográficos siguientes:

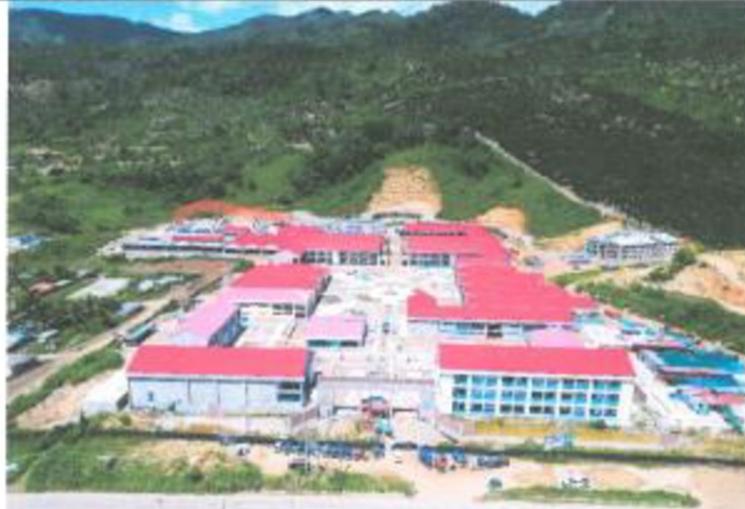
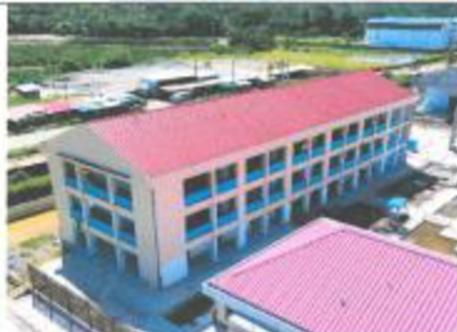
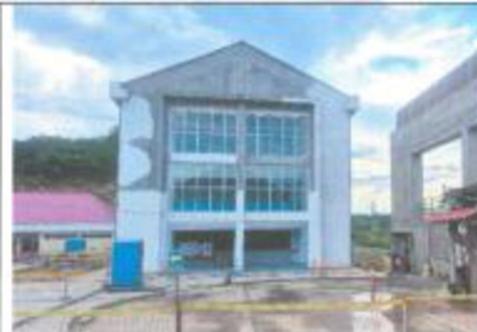
Panel fotografico n.º 2. Vista Panorámica y lateral

Comentario: Se constata el estado de la edificación, observando que se encuentra a nivel de pintura exterior, siendo que, en un lateral exterior no se realizaron dichos trabajos.

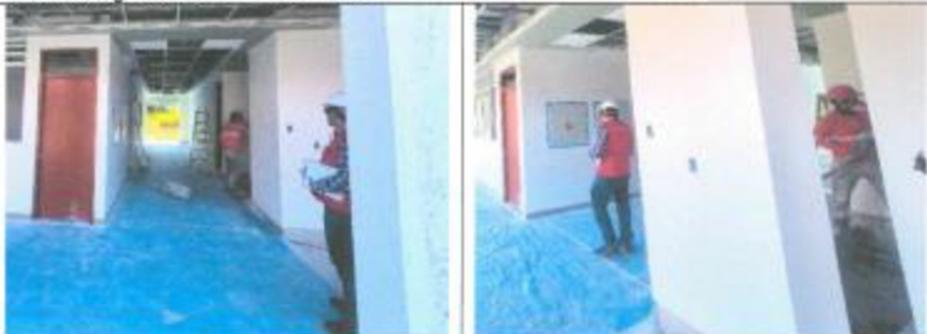
Panel fotografico n.º 3. Pintura interior

Comentario: Se verifica que, en el primer piso de la infraestructura de administración, se viene realizando el trabajo de lijado en muros interiores; asimismo, se observa trabajos de Drywall y estructura metálica en cielorraso.

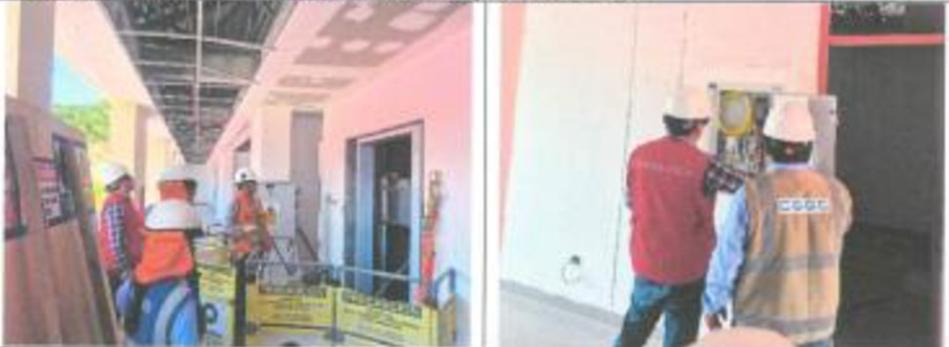
**Panel fotografico n.º 4. Instalación de ascensor y tablero de control**

**Comentario:** En el tercer piso se viene realizando trabajos de instalación de ascensor; asimismo, se observa la instalación del tablero de control; también, se verifica trabajos de Drywall y perfiles metálicos para baldosas en cielorraso. Asimismo, en los trabajos del ascensor, se constata que para estos trabajos se coloca barrera metálica como protección de seguridad.

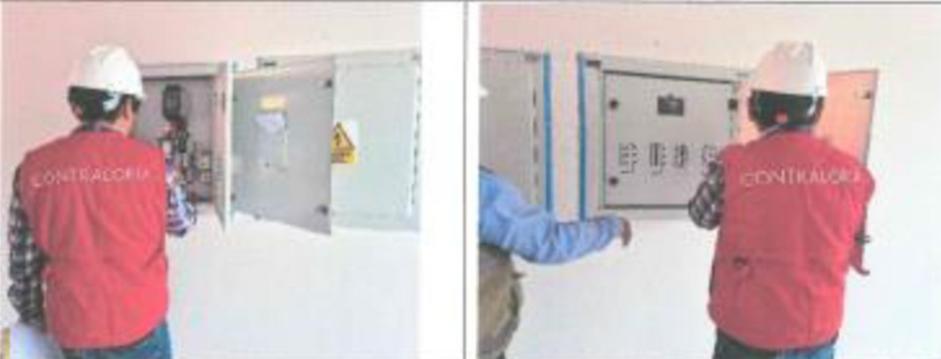
**Panel fotografico n.º 5. Tableros eléctricos instalados**

**Comentario:** Se verifica la instalación de tableros eléctricos en los tres pisos de la infraestructura de administración.

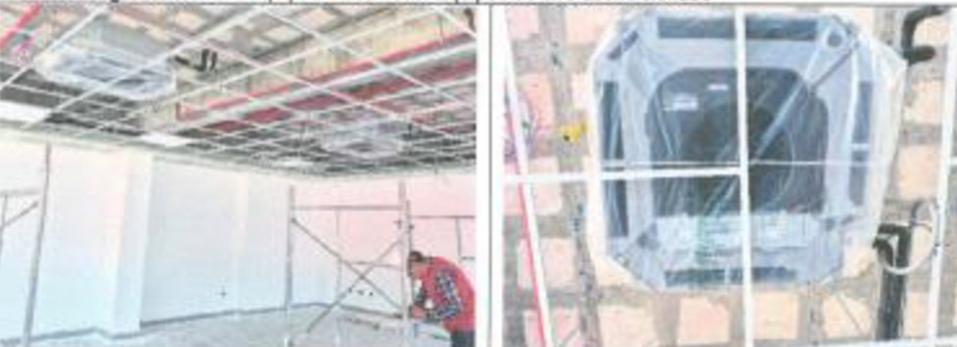
**Panel fotografico n.º 6. Equipos mecánicos: Equipos de aire acondicionado**

**Comentario:** Se constata, la instalación de equipos de aire acondicionado en diversos ambientes de los tres pisos de la infraestructura, mismo que se encuentran envueltos en material plástico.

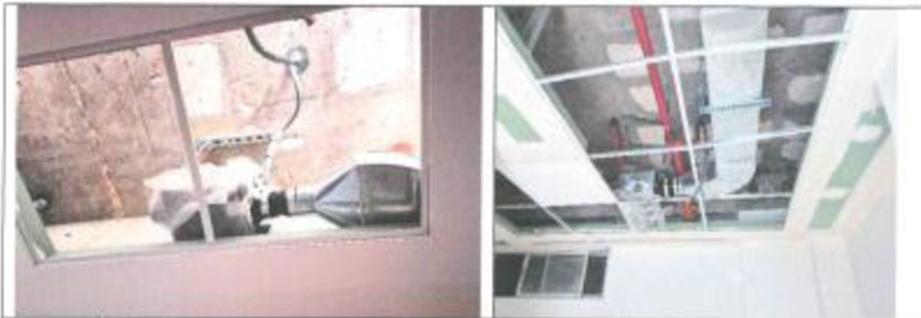
**Panel fotografico n.º 7. Equipos mecánicos: Extractor**

Comentario: Se constata, la instalación de Extractores en diversos ambientes de los tres pisos de la infraestructura, mismo que se encuentran envueltos en material plástico.

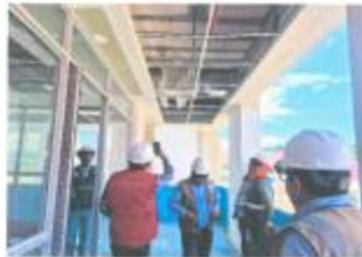
Panel fotografico n.º 8. Equipos mecánicos: Extractor Helicocentrifugo

Comentario: Se constata, la instalación de Extractores helicocentrifugo en el segundo piso de la infraestructura, el cual cuenta con una rejilla exterior.

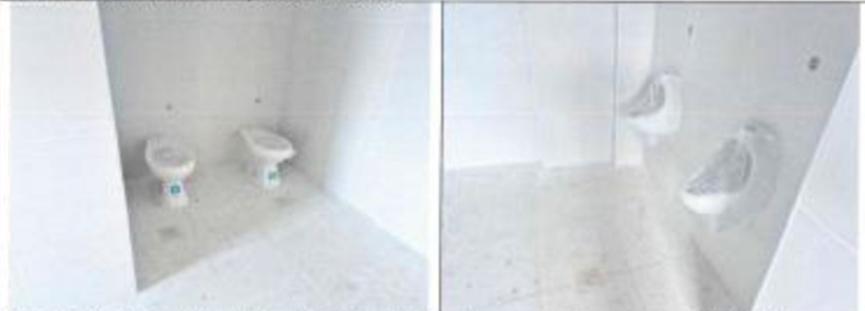
Panel fotografico n.º 9. Aparatos sanitarios

Comentario: Se constata, trabajos de instalación de inodoros y urinarios en los servicios higiénicos.

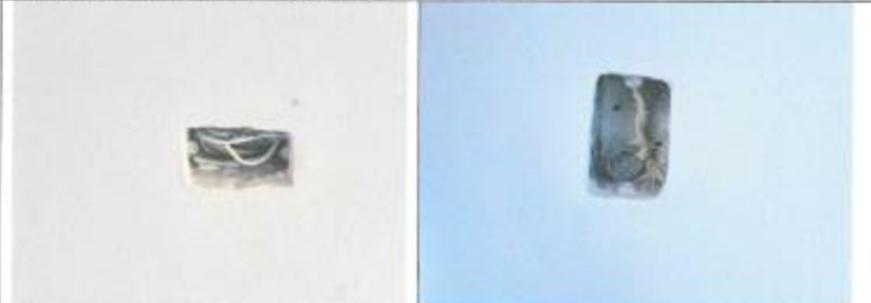
Panel fotografico n.º 10. Cableado eléctrico

Comentario: Se verifica trabajos de cableado eléctrico, en diversos puntos de tomacorriente; siendo importante precisar que dichos trabajos no se encuentran culminados, toda vez que se observa puntos para interruptores sin cables eléctricos.

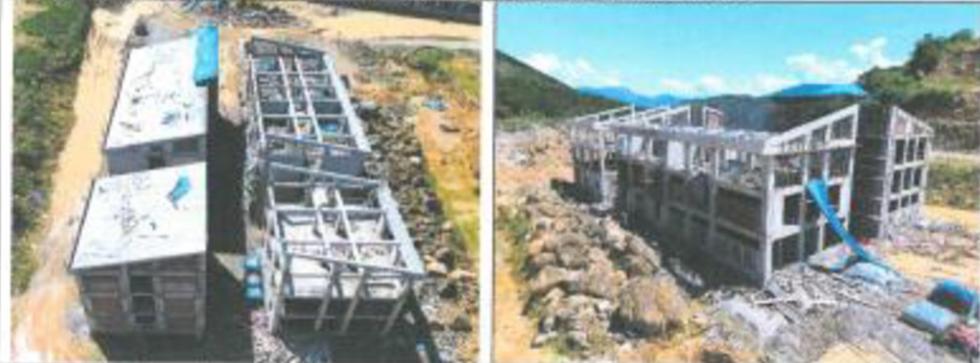
Panel fotografico n.º 11. Vista panorámica del estado actual de la infraestructura

Comentario: Se verifica durante la inspección de obra, la construcción de los bloques de la residencia universitaria, respecto de las cuales la Residencia de varones (RV), se encuentra con avances de tarrajeo interior y exterior, y la Residencia de Mujeres (RM), se viene realizando trabajos de construcción de muros de ladrillo y elementos de arrioste en el segundo nivel. Asimismo, se observa la falta de construcción de escaleras en ambas estructuras, las cuales, según lo indicado por el supervisor, pertenecerían a una propuesta de adicional de obra (en el componente de estructuras).

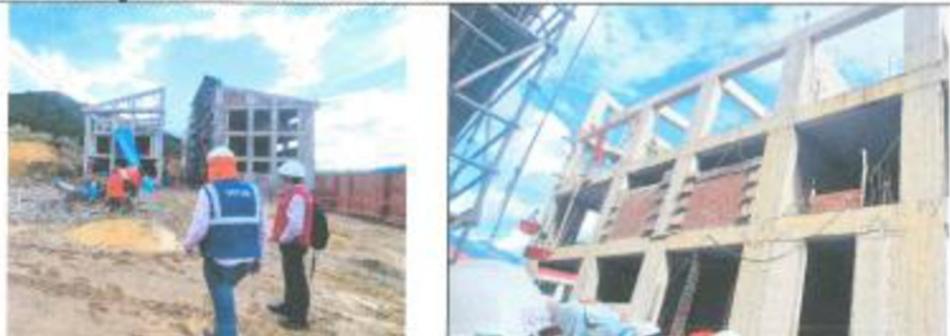
Panel fotografico n.º 12. Concreto en elementos de arrioste

Comentario: Durante la inspección se verifica que se viene realizando trabajos de concreto en columnetas y viguetas, para lo cual se viene realizando el mezclado de concreto mediante una mezcladora tipo trompo y con material granular dispuesto al lado del equipo.

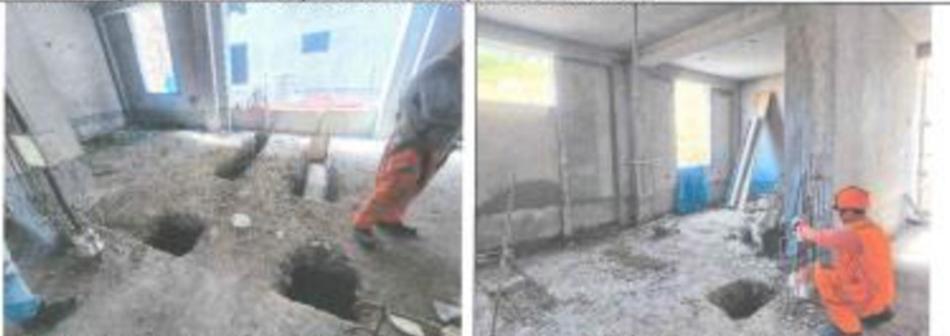
Panel fotografico n.º 13. Trabajos de excavación para muros interiores

Comentario: Se verifica en el interior de la residencia de mujeres, trabajos de excavación para cimientos en muros interiores.

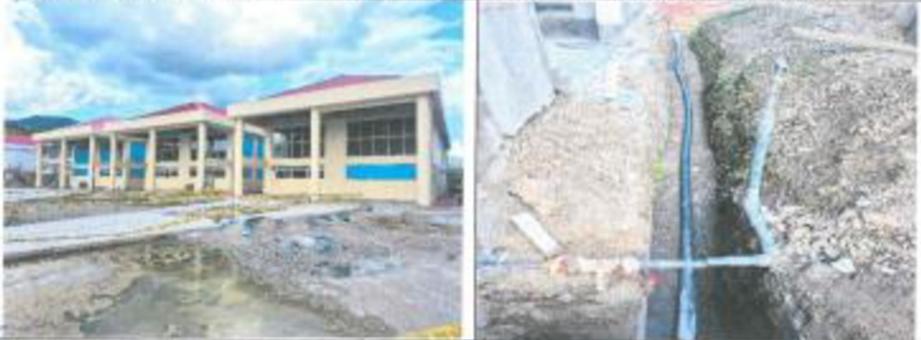
Comentario: La infraestructura de los laboratorios se encuentran a nivel de pintura exterior, siendo parte de la inspección el bloque IA-L3, donde se constató trabajos de tendido de tuberías HDPE, ubicados al lado izquierdo de la infraestructura.

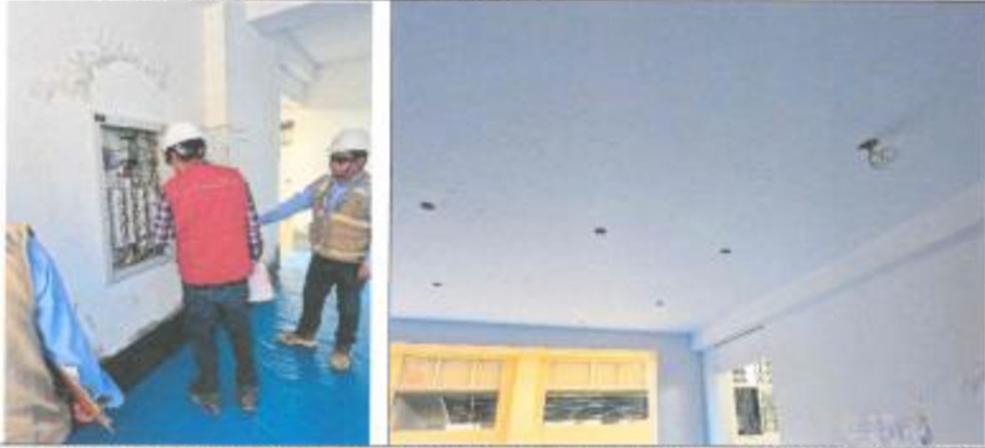
Comentario: En el interior del bloque, se constató la instalación del tablero eléctrico y el cableado en circuitos de luz y tomacorrientes.

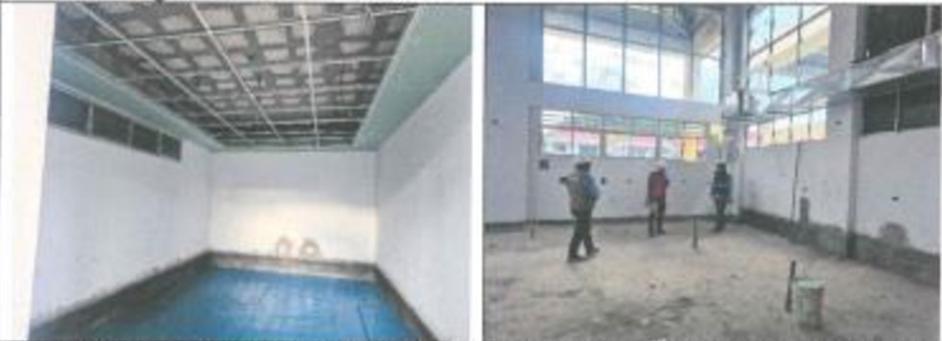
Comentario: Se verifica, que al interior de la infraestructura se ha realizado trabajos de drywall y perflería metálica para cielorraso, también trabajo de porcelanato en pisos; al igual que, colocación de ventanas

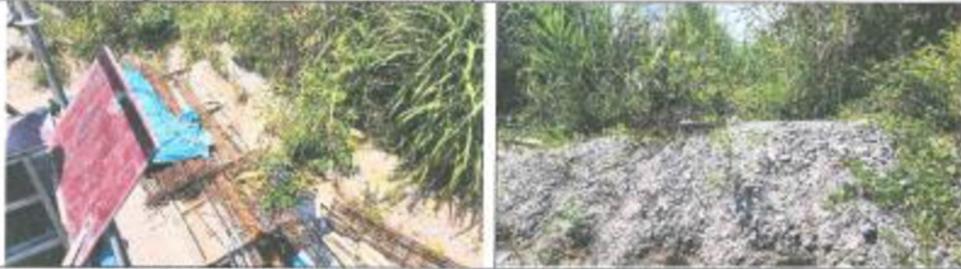
**Comentario:** Material de construcción expuesto al medio ambiente (acero de construcción), asimismo alambre n.º 8 y clavos usados se encuentra alrededor de la estructura.

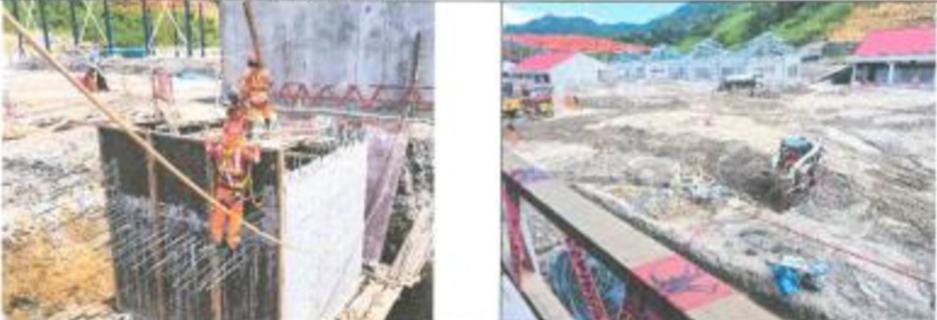
**Comentario:** Al lado de los vestidores se observa trabajos de desencofrado de buzón sumidero, ubicado al lado de los vestidores de la zona deportiva.

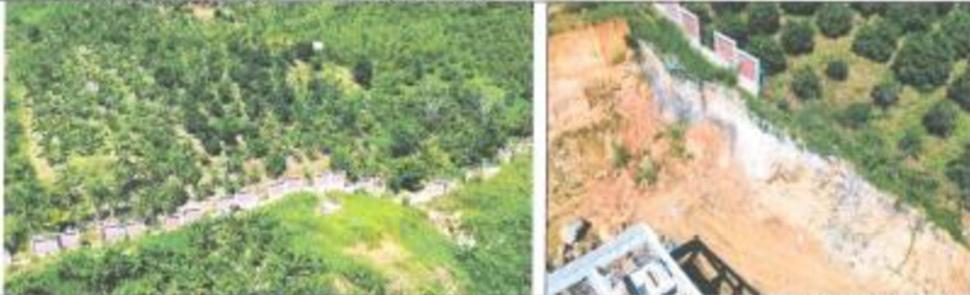
**Comentario:** Se constata en la parte posterior de la obra, el cerco perimétrico se concluyo a nivel de ladrillo, fallando la parte metálica

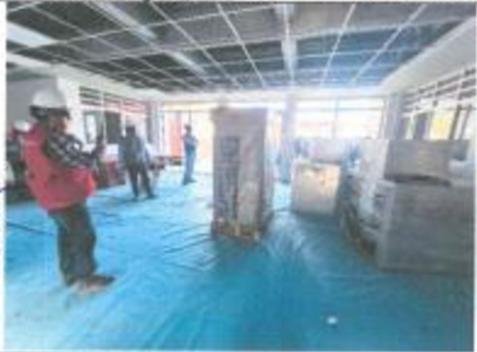
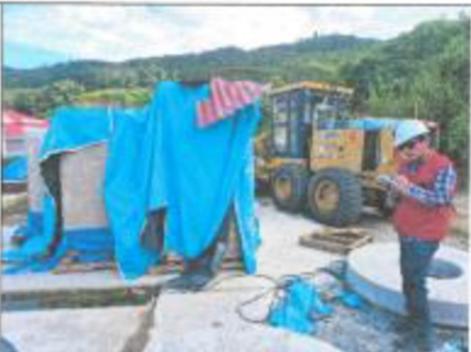
Comentario: En el Bloque de servicio social, se constata el almacenamiento de equipos mecánicos para aire acondicionado; también se observa el almacenamiento de tableros eléctricos.	Comentario: En el área posterior del bloque servicio social, se encuentra almacenados equipos de baja tensión; los cuales se encuentran empaquetados constatación por parte de la supervisión.

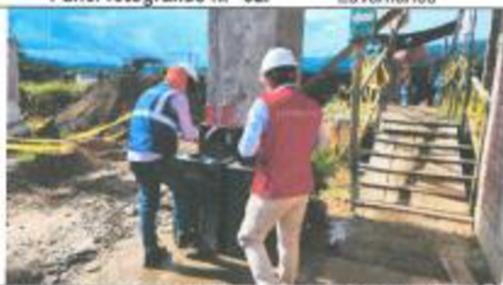
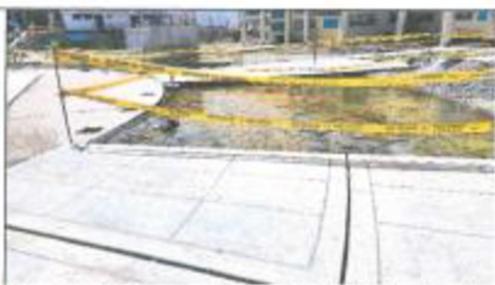
Comentario: en el ingreso a obra se verifica la existencia de lavamanos	Comentario: Se constata en el interior de la obra, hay señalización con cintas de seguridad y carteles de seguridad.
